# Törnsfalls kyrka

Antikvarisk rapport angående installation av krypgrundsventilation

Törnsfalls församling  
Törnsfalls socken  
Västerviks kommun  
Kalmar län

Antikvarisk medverkan  
Gunnar Nordanskog  
2011-11-15

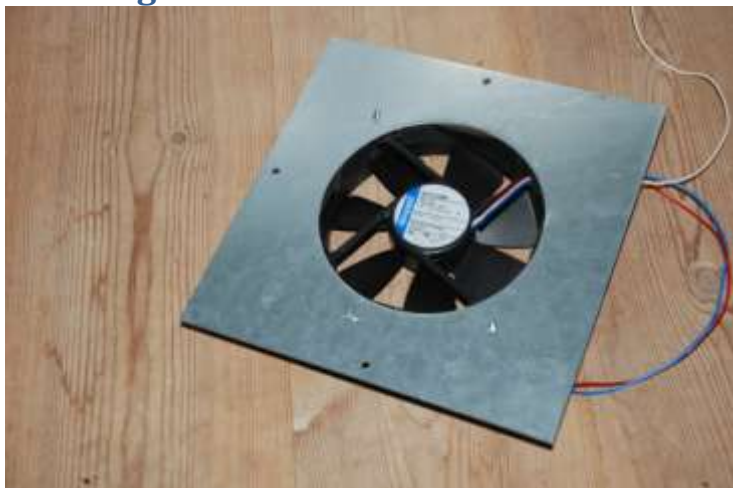
Fig 1: elfläkt monterad på plåtskiva som fästs i ventilationsgången.

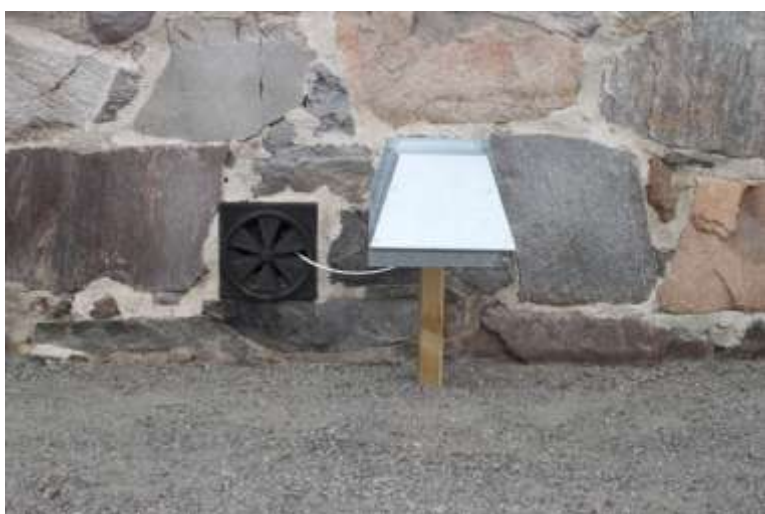
Fig. 3: Transmitter vid kyrkans sydöstra hörn.

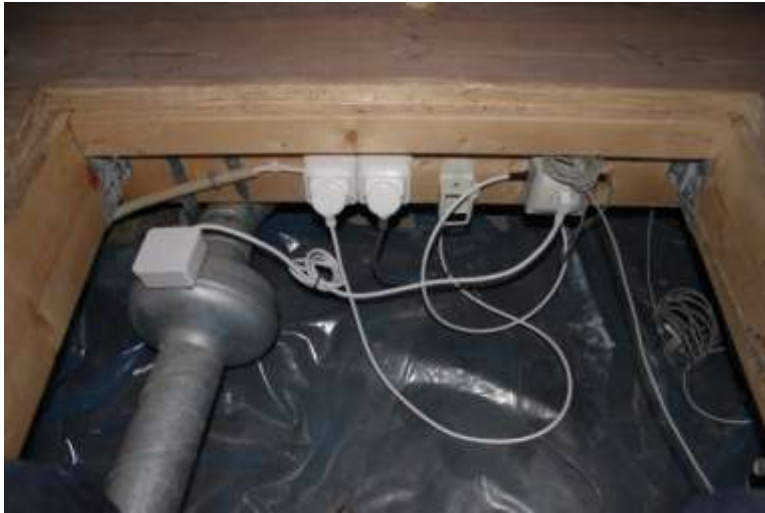
Fig. 4: Bild genom manluckan i kyrkorummets nordöstra del. Till höger i bild i kontaktuttaget till den gamla fläktinstallationen har installerats ett relä som styrs av DryVents styrenhet.

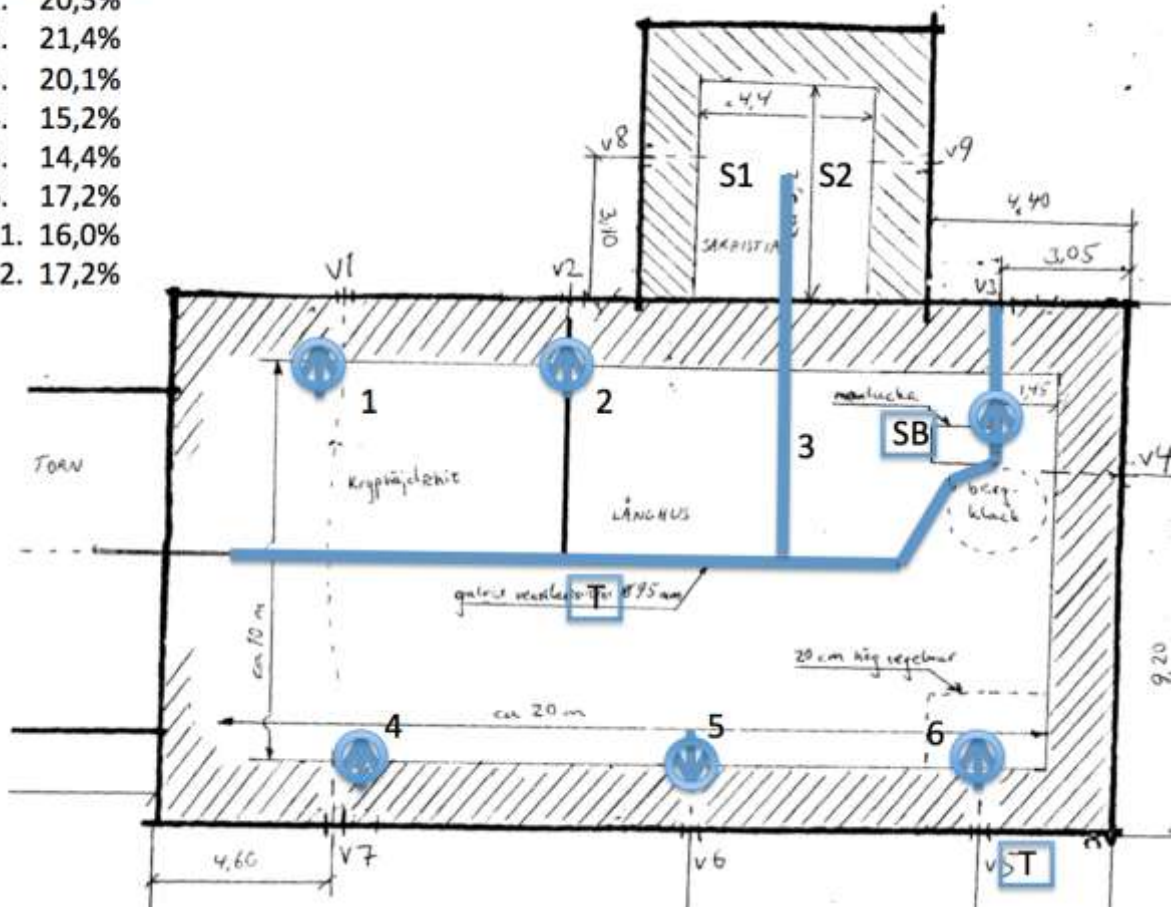
- 1. 20,3%
- 2. 21,4%
- 3. 20,1%
- 4. 15,2%
- 5. 14,4%
- 6. 17,2%
- S1. 16,0%
- S2. 17,2%

Fig. 5: Installationsritning samt fuktkvoter i bjälklag vid installationstillfället.

Blått streck = befintligt ventilationsrör från tidigare ventilationsanläggning. Röret är kapat vid fläkt nr 2.
