Vallerstad kyrka

Antikvarisk rapport angående installation av krypgrundsventilation

Skänninge församling
Vallerstad socken
Mjölby kommun
Östergötlands län

Gunnar Nordanskog
2012-01-25

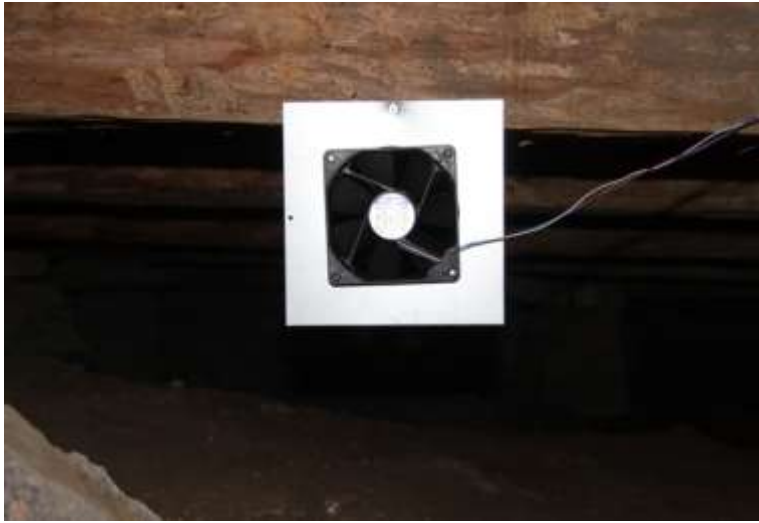
Fig. 1: Elfläkt monterad under långhusgolvet

Fig 1: en av två elfläktar monterade i grunden för att öka luftrörligheten. Fläktarna har fästs med en skruv i golvbjälken.

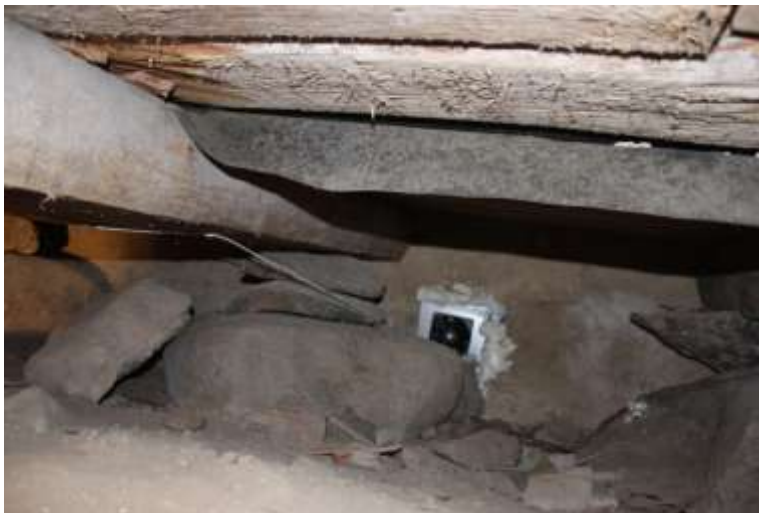
Fig. 2: Elfläkt monterad i ventilationsgång

Fig. 2: en av fyra utblåsfläktar monterade med fogsium på insidan av sockelventilernas ventilationsgångar.

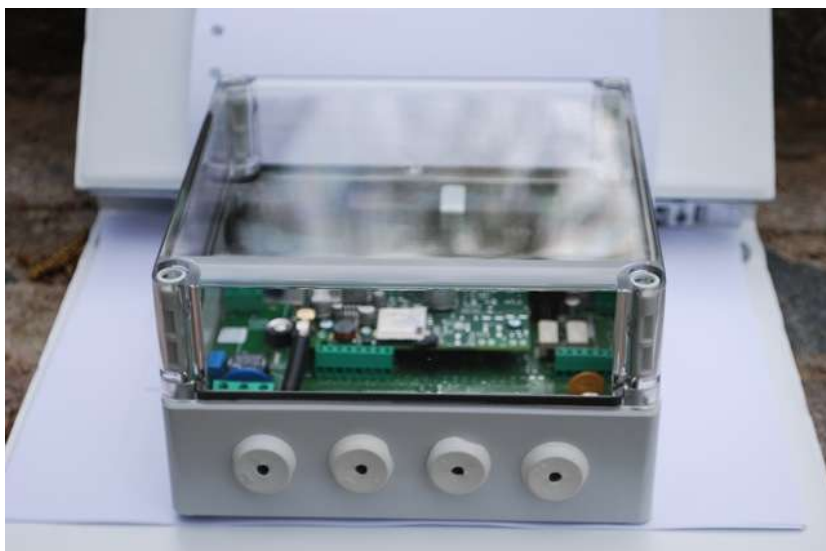
Fig. 3: Styrbox

Fig. 3: Styrbox monterad under golvet nedanför predikstolen.

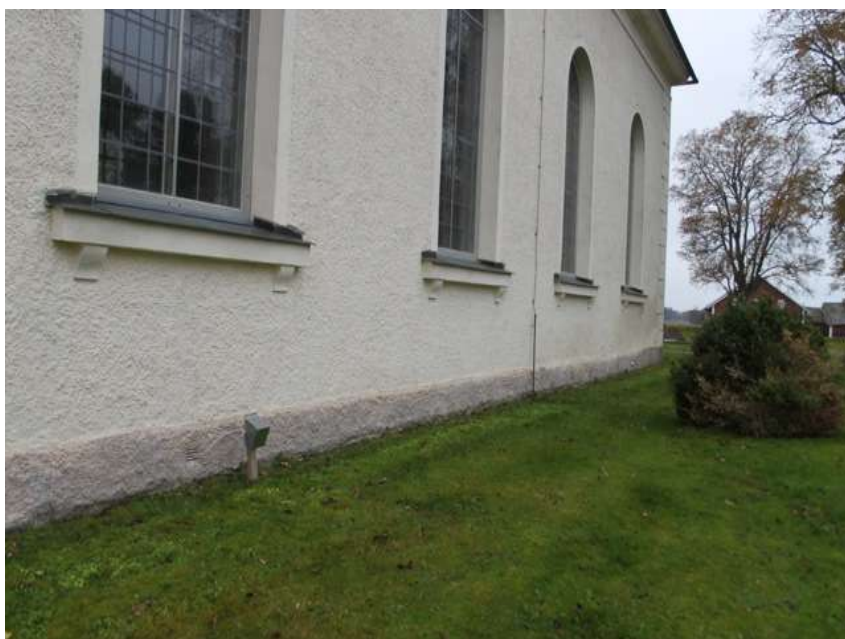
Fig. 4: Transmitter på norra sidan av kyrkan

Fig. 4: Transmitter vid kyrkans nordöstra hörn.
