## Vårdsberg

**Besiktning av kalkmåleri 2014-04-08**

Gunnar Nordanskog & Eva Ringborg

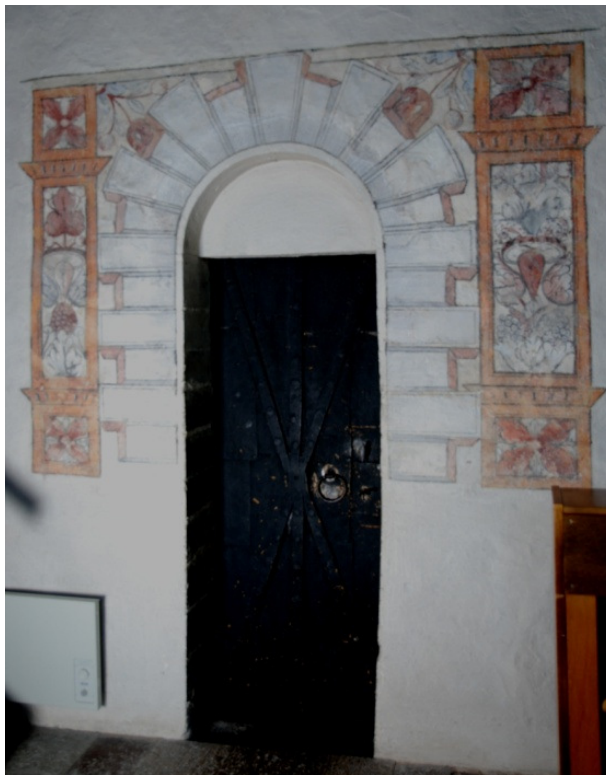
Kalkmåleriet förefaller stabilt i färgskikten, men det finns omfattande sprickbildningar i både valvkappor och på murverkets puts. På norra korsarmens norra vägg och i korets valvanfang och portalomfattningen till sakristian finns öppna sprickor och nedfall av små putsbitar. Vissa färgskikt sitter lösa. Skadorna är akuta.

**Bild 3: Ovan ingången till sakristian finns målning i form av en portalimitation. Delar av detta måleri är mycket löst (se detaljbild).**

Åtgärd: Översyn och skyddskonservering av de nedre delarna av måleriet, dvs fästning av flagor och viss kittning av hål och sprickor upp till manshöjd. Det är totalt ca 80 m<sup>2</sup> som behöver detaljgranskas, men långt mindre omfattning vad som behöver konserveras. Det rör sig alltså inte om en fullständig konservering utan endast skydd av de delar av måleriet som man riskerar att vidröra från golvet. **Bör åtgärdas inom 3 år, sök KAE 2016.**

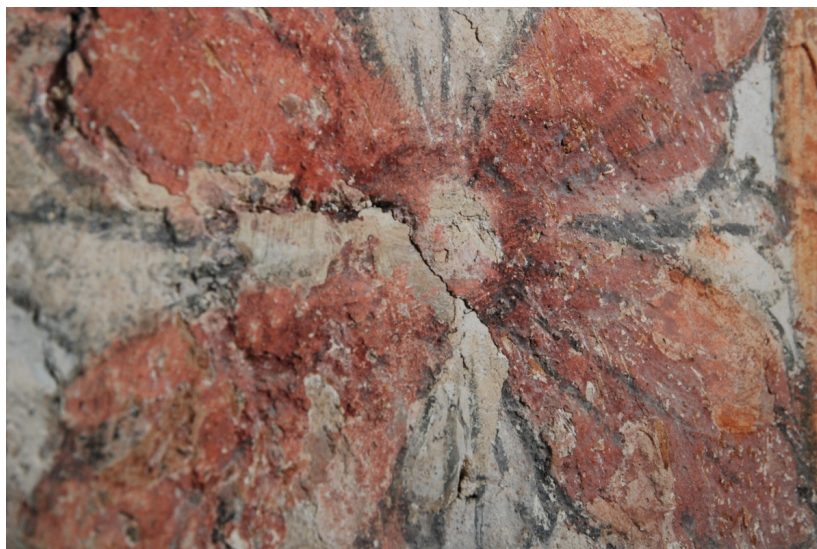
**Bild 4:** Detalj av skada på blomma, norra sidan av sakristieportalen.

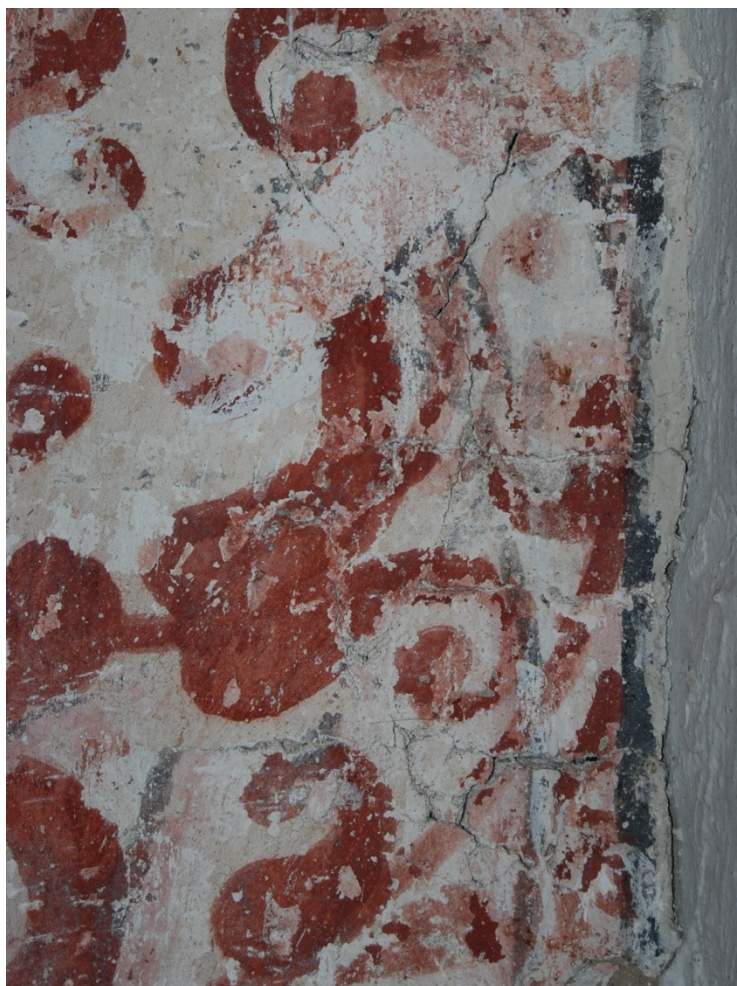
**Bild 5:** Öppna sprickor i putsen på sydöstra valvanfängen i koret.

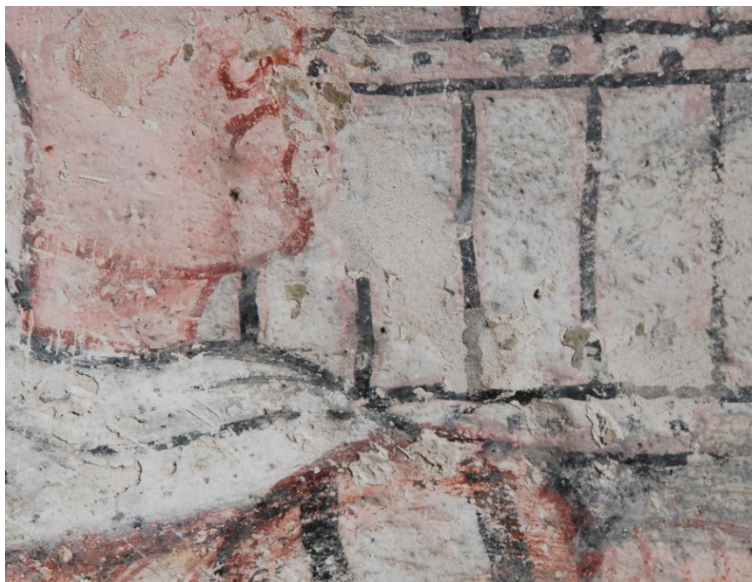
*Norra korsarmen:* i valvet avbildas Daniel i lejongropen med flera gammaltestamentliga scener, medan väggarna avbildar Passionshistorien. Putsen smular något och nedanför målningarna ligger små putsfragment.

**Bild 9:** Norra korsarmens norra vägg, exempel på färgbortfall på Mariafiguren.
