## Kumla

**Besiktning av kalkmåleri 2014-07-15**

Gunnar Nordanskog & Eva Ringborg

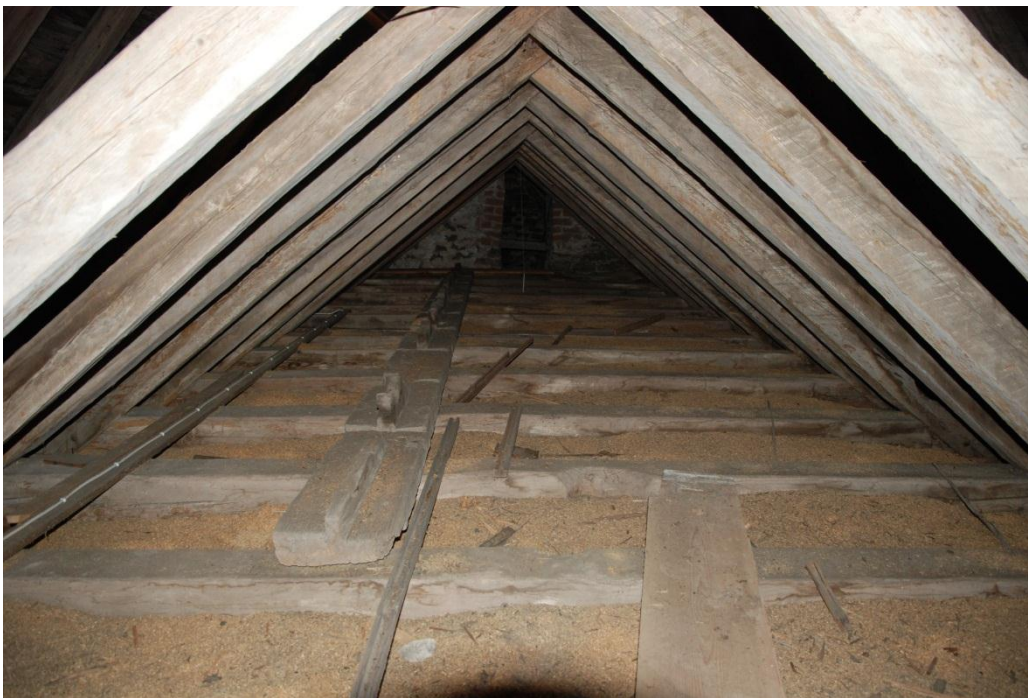
Kumla kyrka är uppförd under den romanska perioden, sannolikt 1100-talet. Den medeltida takstolen är i stort sett intakt överlånghuset, där även den dekorerad styrplanka finns bevarad, men löst liggande på takstolarnas bindbjälkar (bild 2).

Bild 2: den romanska takstolen över långhuset. Den dekorerade styrplankan syns till vänster.

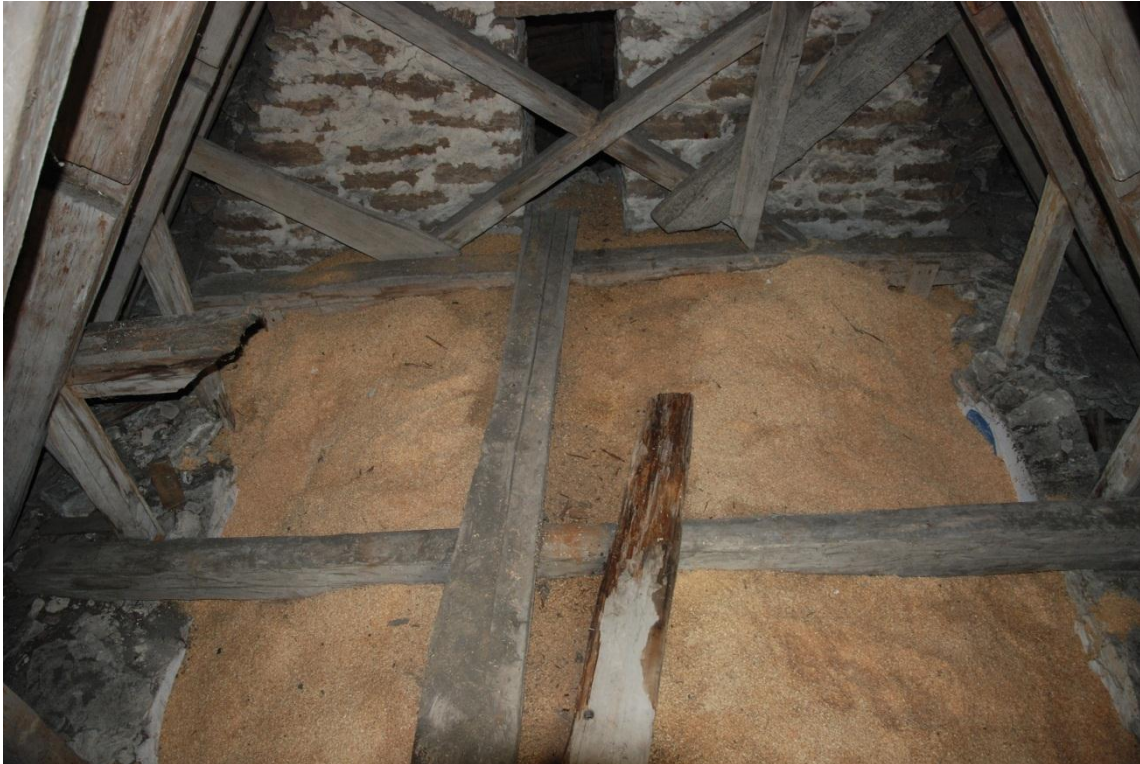
**Bild 3:** utsikt över korvinden. Överst i bild är passagen till absidvinden.

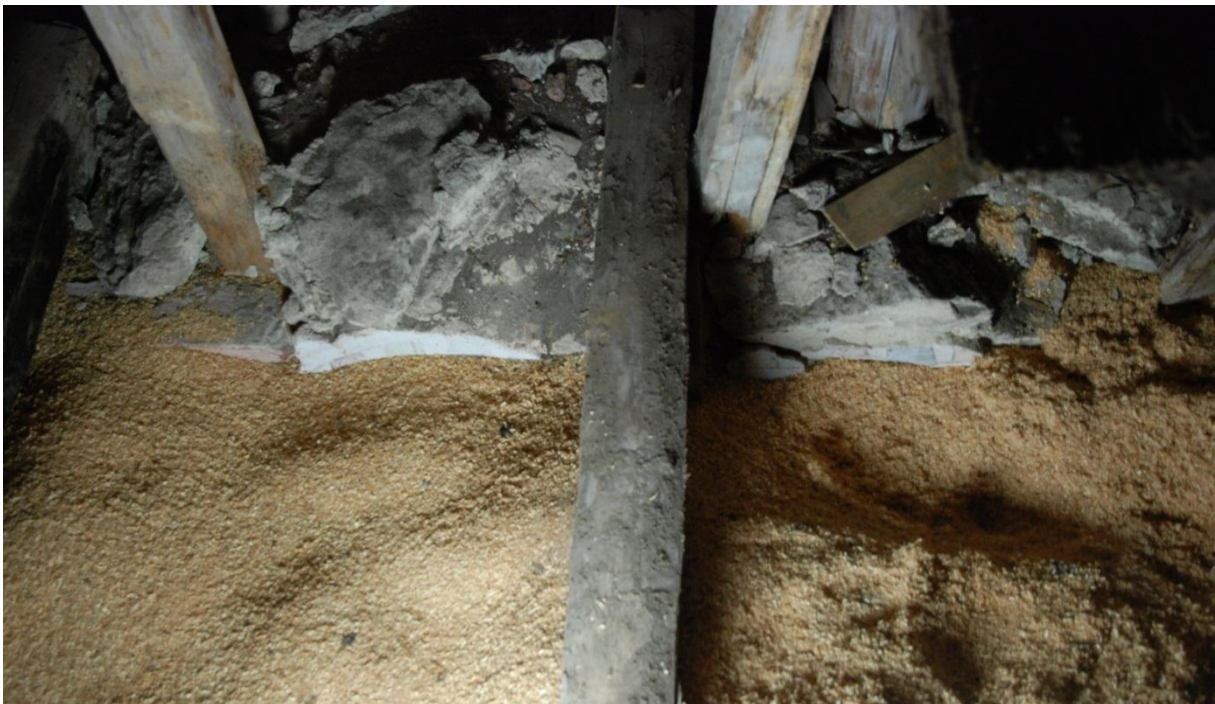
**Bild 4:** korvinden mot norr, det senmedeltida måleriet anas på ömse sidor om bindbjälken.

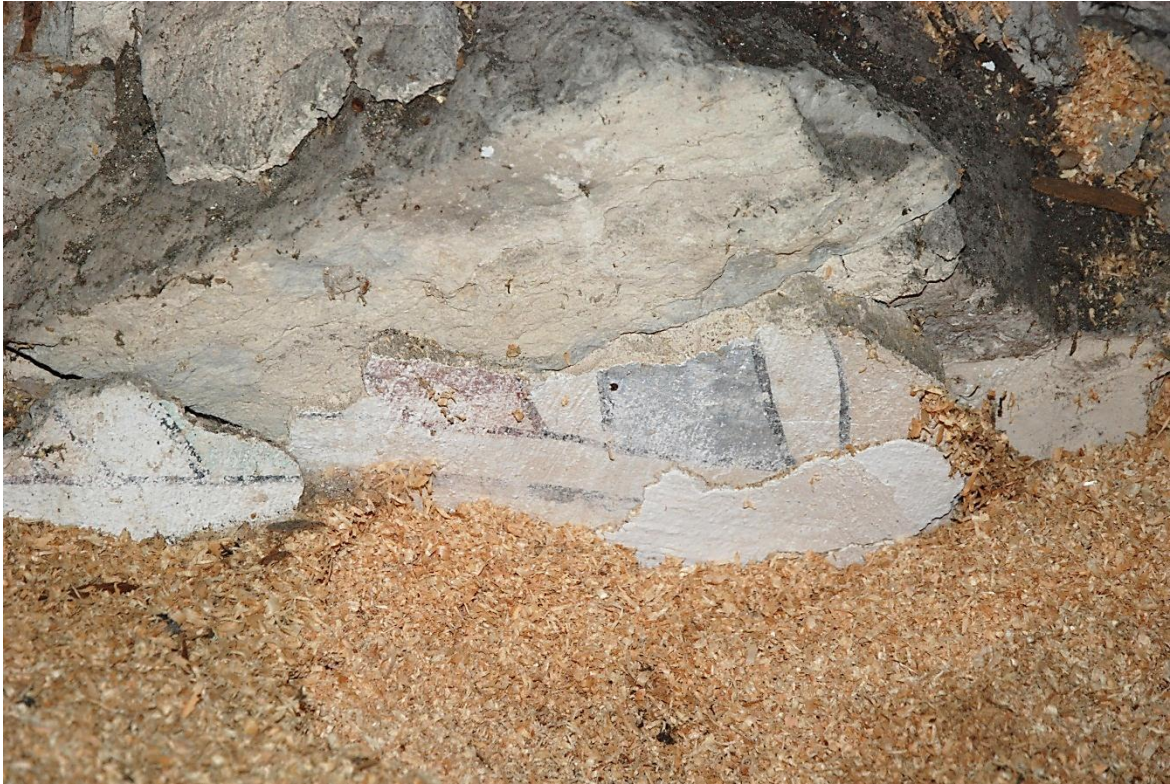
Kumla kyrka har haft senmedeltida valv med kalkmålningar. Av dessa finns vissa spår kvar på vinden över koret. Även målningar från 1700-talet finns bevarade ovanpå det senmedeltida måleriet. Putsen är sprucken och delvis helt lös, men eftersom den är djupt inbäddad i sågspån kommer den inte att skadas vidare så länge ingenting görs. Över sakristian finns även den utvändiga medeltida putsen bevarad.

**Bild 5: norra korväggen, öster om bindbjälken som syns på bild 4. Till vänster i bild syns ett stycke puts som är helt löst och vilar i sågspånet. Till höger syns den tunnare 1700-talsputsen som ligger över måleriet.**

Åtgärd: Ingen åtgärd föreslås, men vid varje arbete på kyrkans tak eller vind måste antikvarie kontaktas och stor försiktighet iakttas för att inte skada medeltida puts eller de medeltida delarna av takstolen.

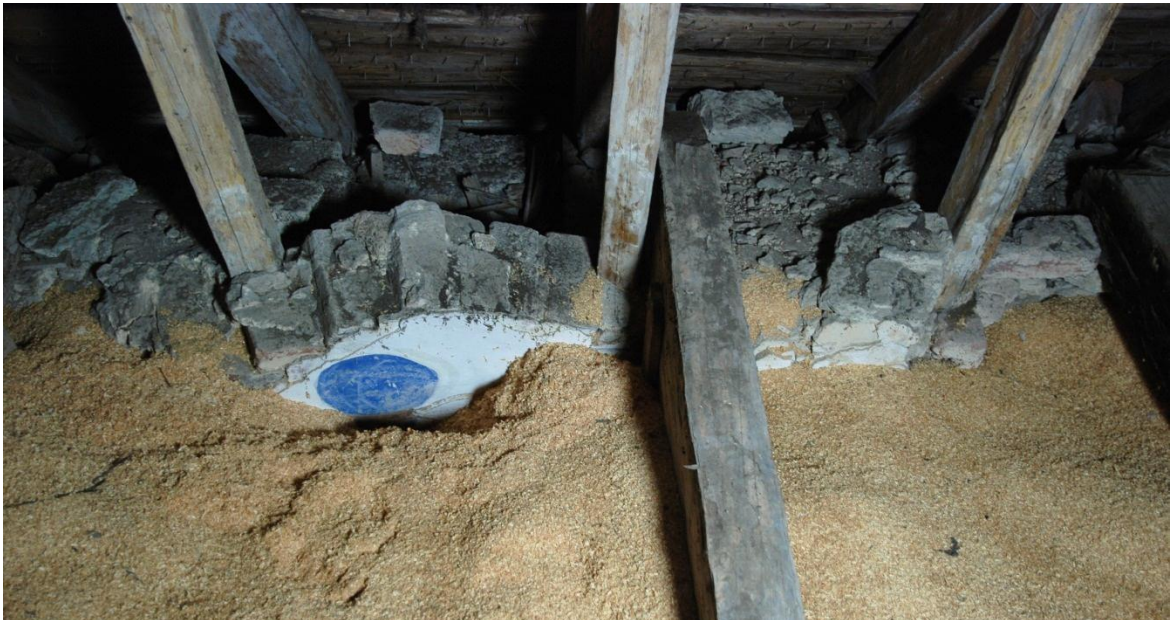
**Bild 6: södra korväggen, med en lite större del av det medeltida valvet bevarat. Den blå cirkeln till vänster utgör toppen på draperimålningen från 1700-talet, en liten bit ner i sågspånet knyts det blå draperiet samman av ett gulfärgat tåg.**

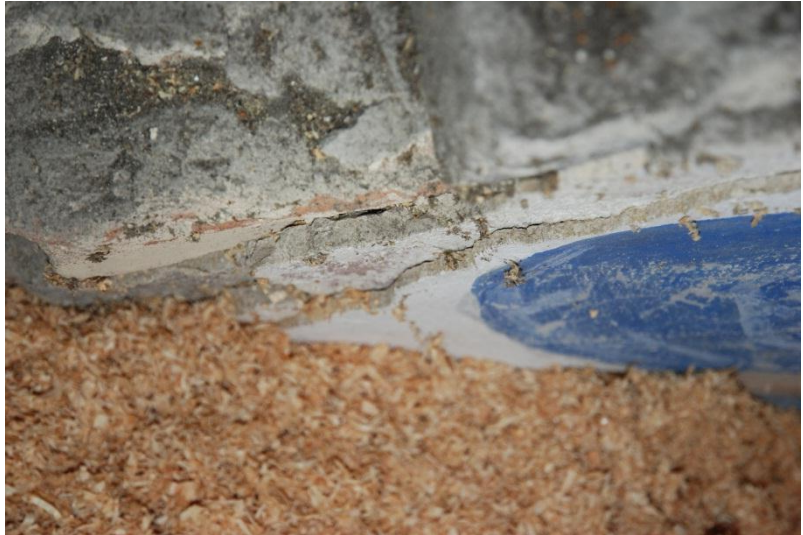
**Bild 7: södra korväggen, öster om bindbjälken med detalj av draperimålningen. Bakom denna syns den medeltida putsen.**

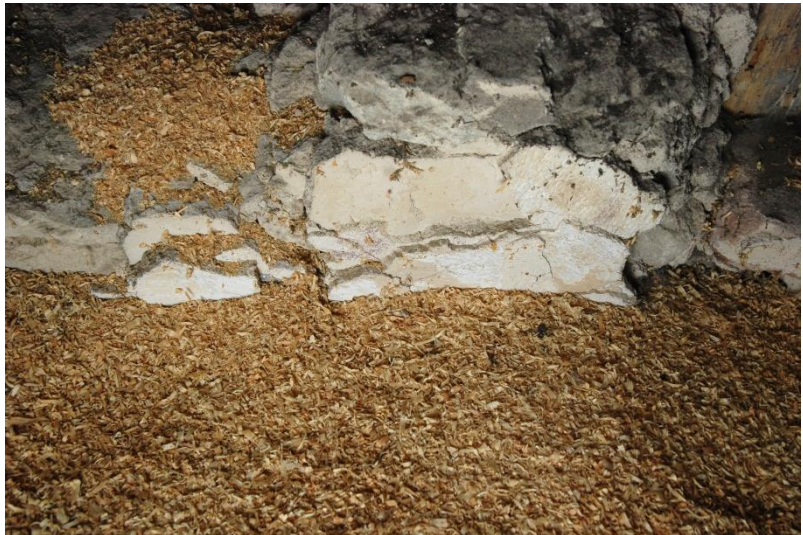
**Bild 8: södra korväggen, väster om bindbjälken. Här är tre lager puts bevarade.**

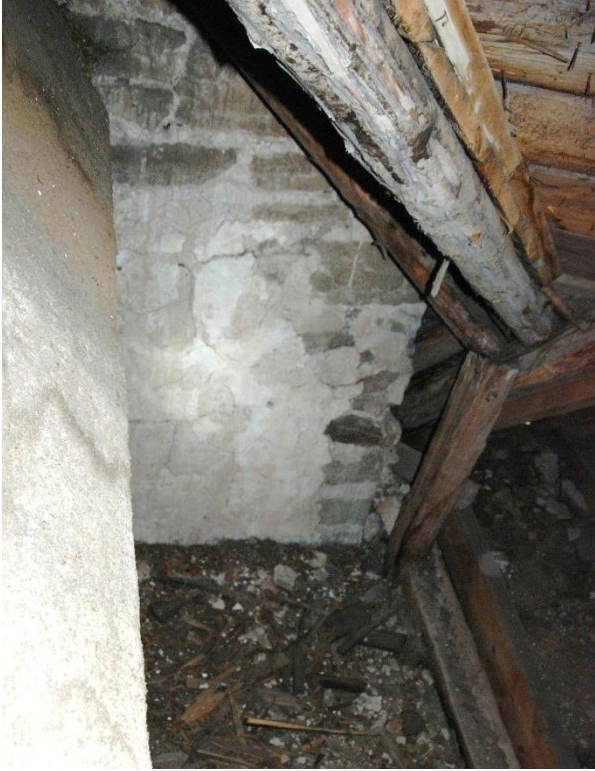
Sakristian är av allt att döma tillkommen under senmedeltiden. Vinden över denna sakristia är åtkomlig dels genom en taklucka nedifrån, dels genom en genombrytning av taktronen från korvinden. Passagen ut är riskabel för korets kalkmåleri, men härifrån kan man se den välbevarade utvändiga medeltidsputsen på långhusets nordöstra gavel och korets norra vägg (bild 9-10). Denna puts är mycket bevarandevärd.

**Bild 9: Långhusets östvägg med delvis bevarad puts, sedd från sakristievinden. Till vänster i bild den bevarade romanska taktrönen över koret.**

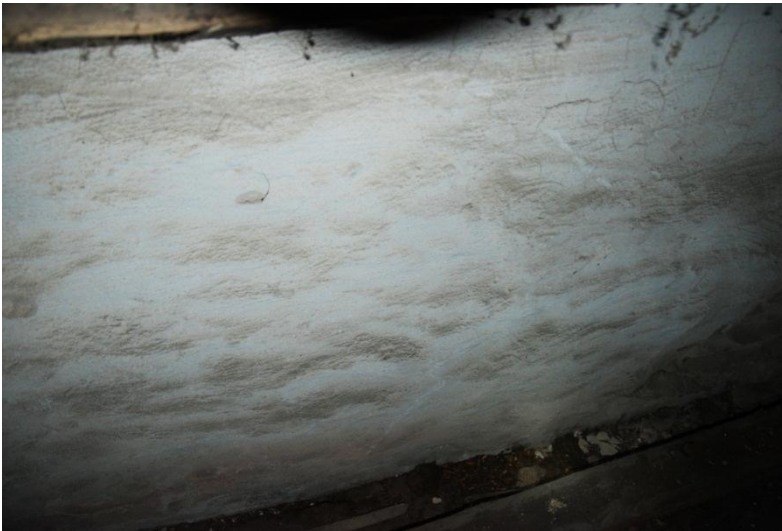
**Bild 10: utsidan av korets nordvägg, sedd uppifrån. Den medeltida putsen är i stort sett intakt.**
