**Vadstena klosterkyrka**  
**Jämförelse av kontrefor N4 och åtgärdad kontrefor N5**  
**Rapport 2012-12-29**

Krister Berggren  
Krister Berggren Byggkonsult AB

## Skador på Klosterkyrkan i Vadstena

## MÄTNING AV SPRICKA PÅ VÄSTSIDAN AV DEN ÖSTRA HÖRNKONTREFOREN MOT SÖDER (S1)

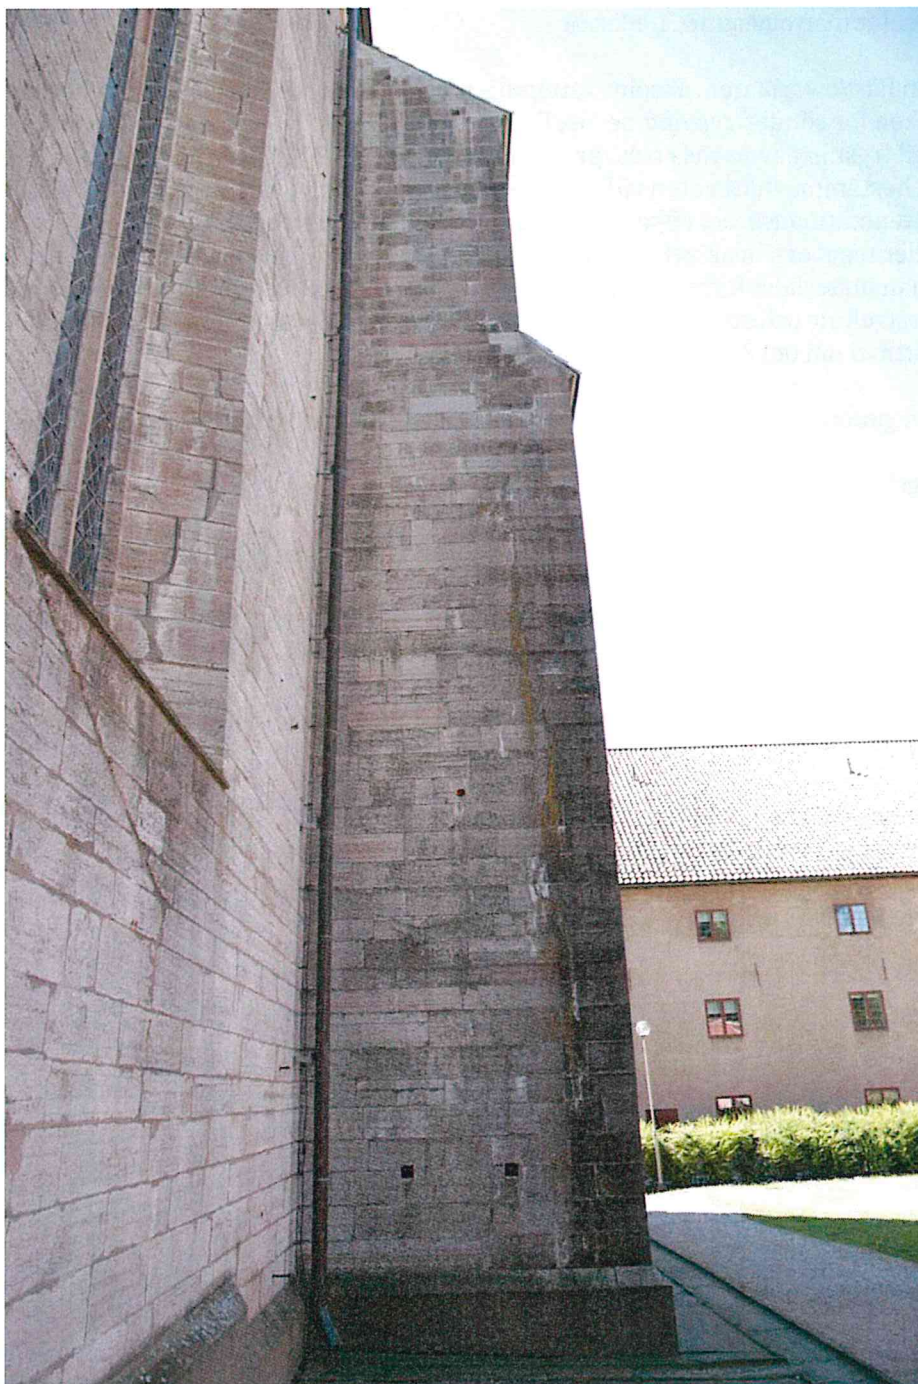
Kontrefor N5 sedd från öster. Notera inloppshålen till ventilationskanalerna i tredje skift och utloppshålen längst upp.

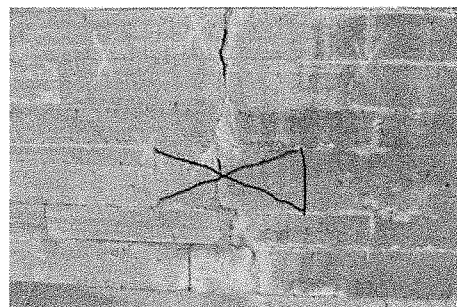
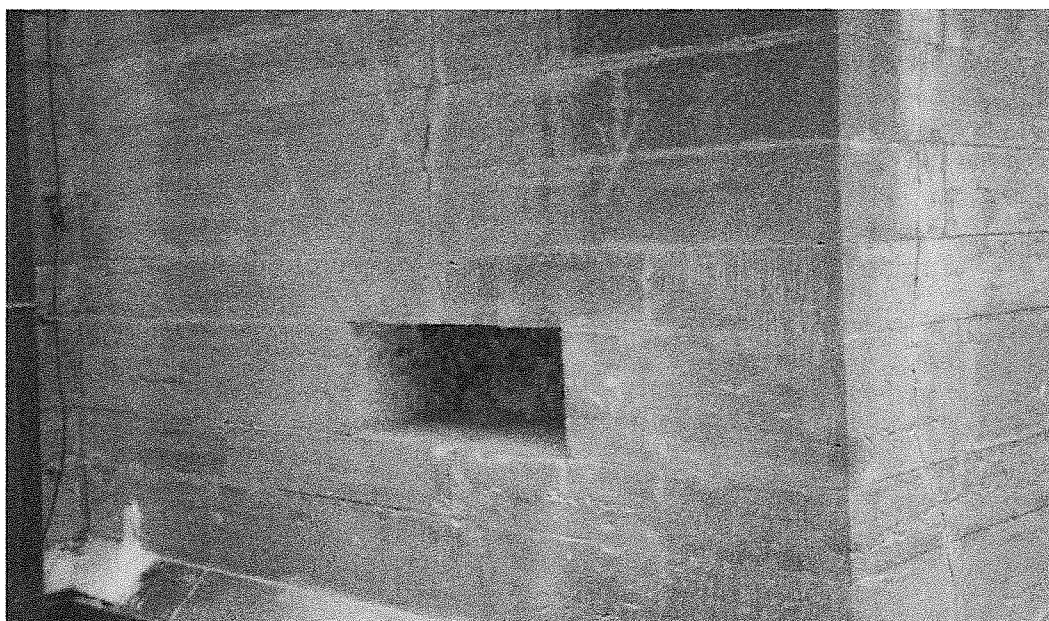
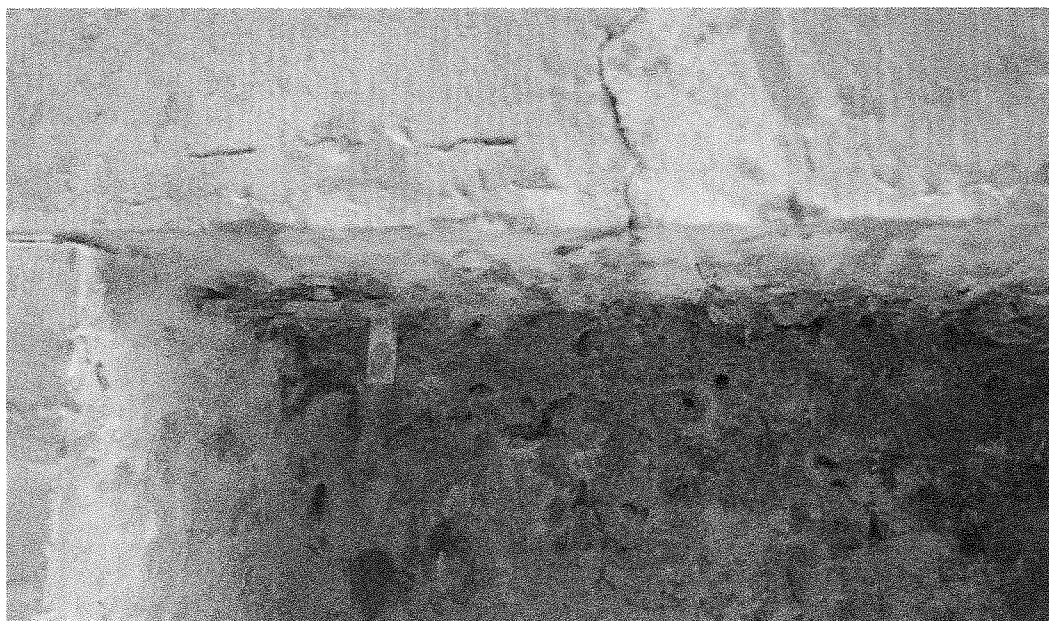
På många ställen har metallförekomst detekterats. Relativt ofta detekterades metall i närheten av fogarna (vita kryss på fotot).

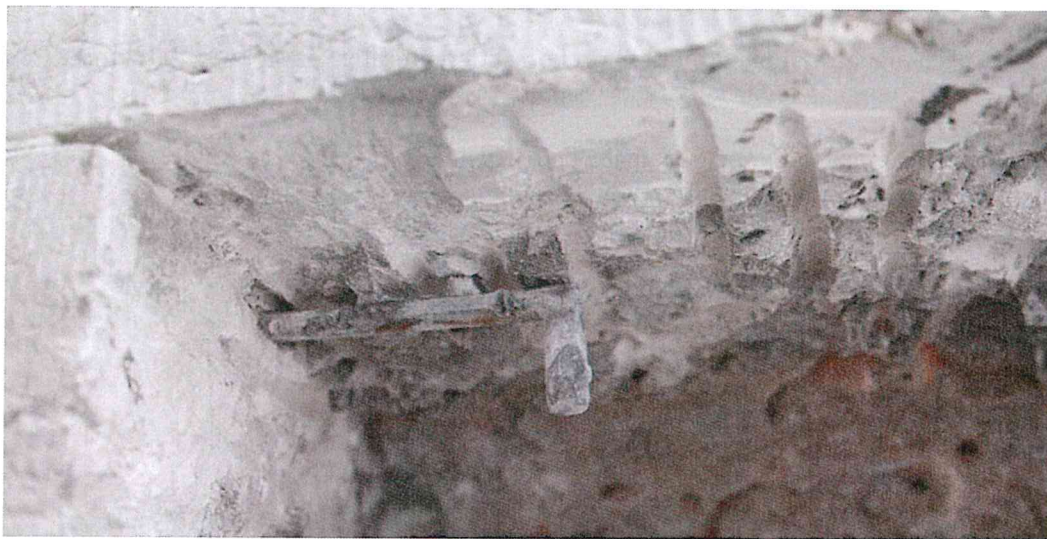
Ett detekterat metallföremål frilades genom borthuggning av en del av en beklädnadssten (svart kryss) på västsidan av kontrefor S1. Det visade sig vara en hakkrampa av järn. Men just denna kramla var inte inbörad i direkt anslutning till sprickan. Det är därför inte troligt att just denna kramla kan ha orsakat sprickan. Men förekomsten av järnkramlor har därmed verifierats.

Den rostiga järnkramlan syns i urbilningens överkant.

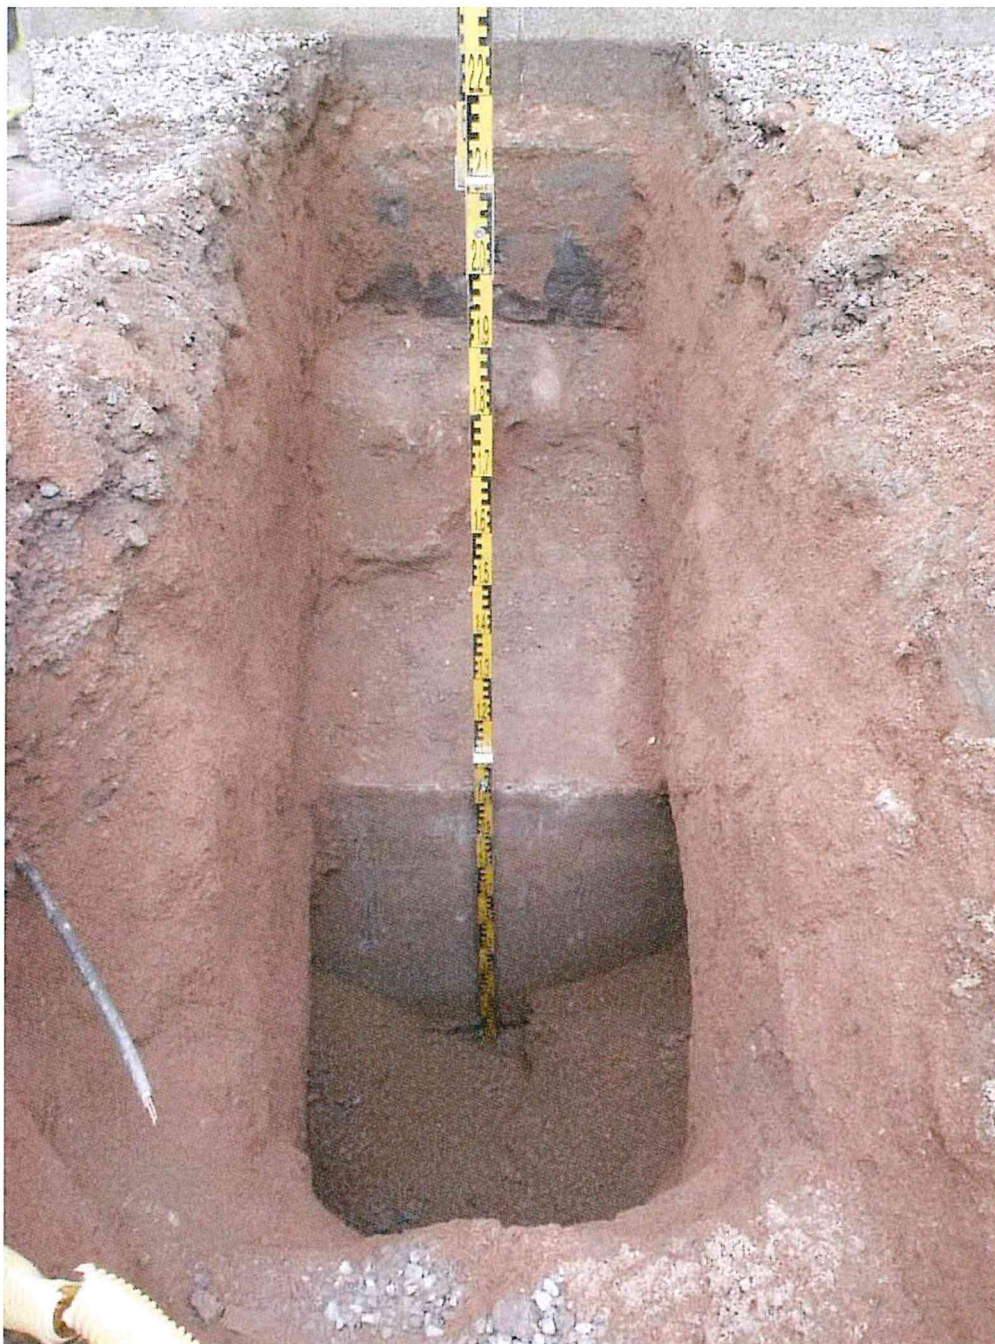
En grundundersökning har utförts vid kontrefor S1. Den redovisas separat i sin helhet. Den visar att det inte finns något som tyder på att nu pågående rörelser beror på dålig grundläggning i dagsläget. Kontreforen har grundförstärkts genom pågjutning och eventuellt undergjutning med betong. Genom att betong påträffades även vid provgrop, som utfördes på 90-talet, på norra sidan kan man inte utesluta att pågjutning utförts runt hela kyrkan.

Provgrop vid kontreför S1.

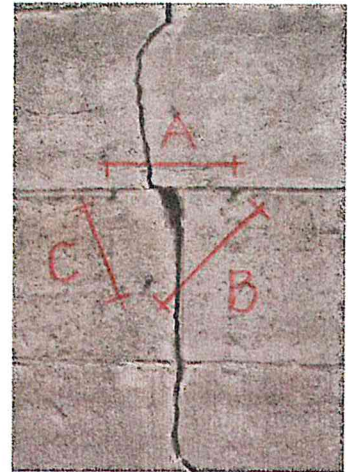
Kommentar: Mätning har skett med skjutmått mellan utsida av mässingsskruvar fästade i plastplugg.

Ökningen av C är förbryllande.

Ökningen av A och B bekräftas av att springa uppstått på ställe där sprickan fyllts med bruk.

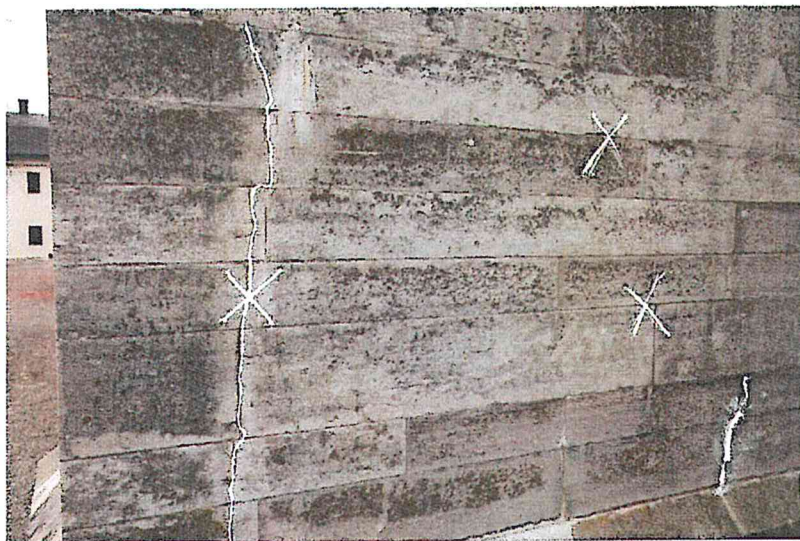
Östra sidan

Sprickorna som är sående har markerats med vitt, liksom ställen där metaldetektor givit utslag, markerade med kryss.
