## Konservering av medeltida dörr och montering av skyddsdörr i Bjälbo kyrka

**Gunnar Nordanskog**

**2015-10-13**

I denna rapport redovisas resultaten av konservering och provtagning av den smidesbeslagna dörren i Bjälbo kyrka, samt utformning och montering av en ny skyddsdörr.

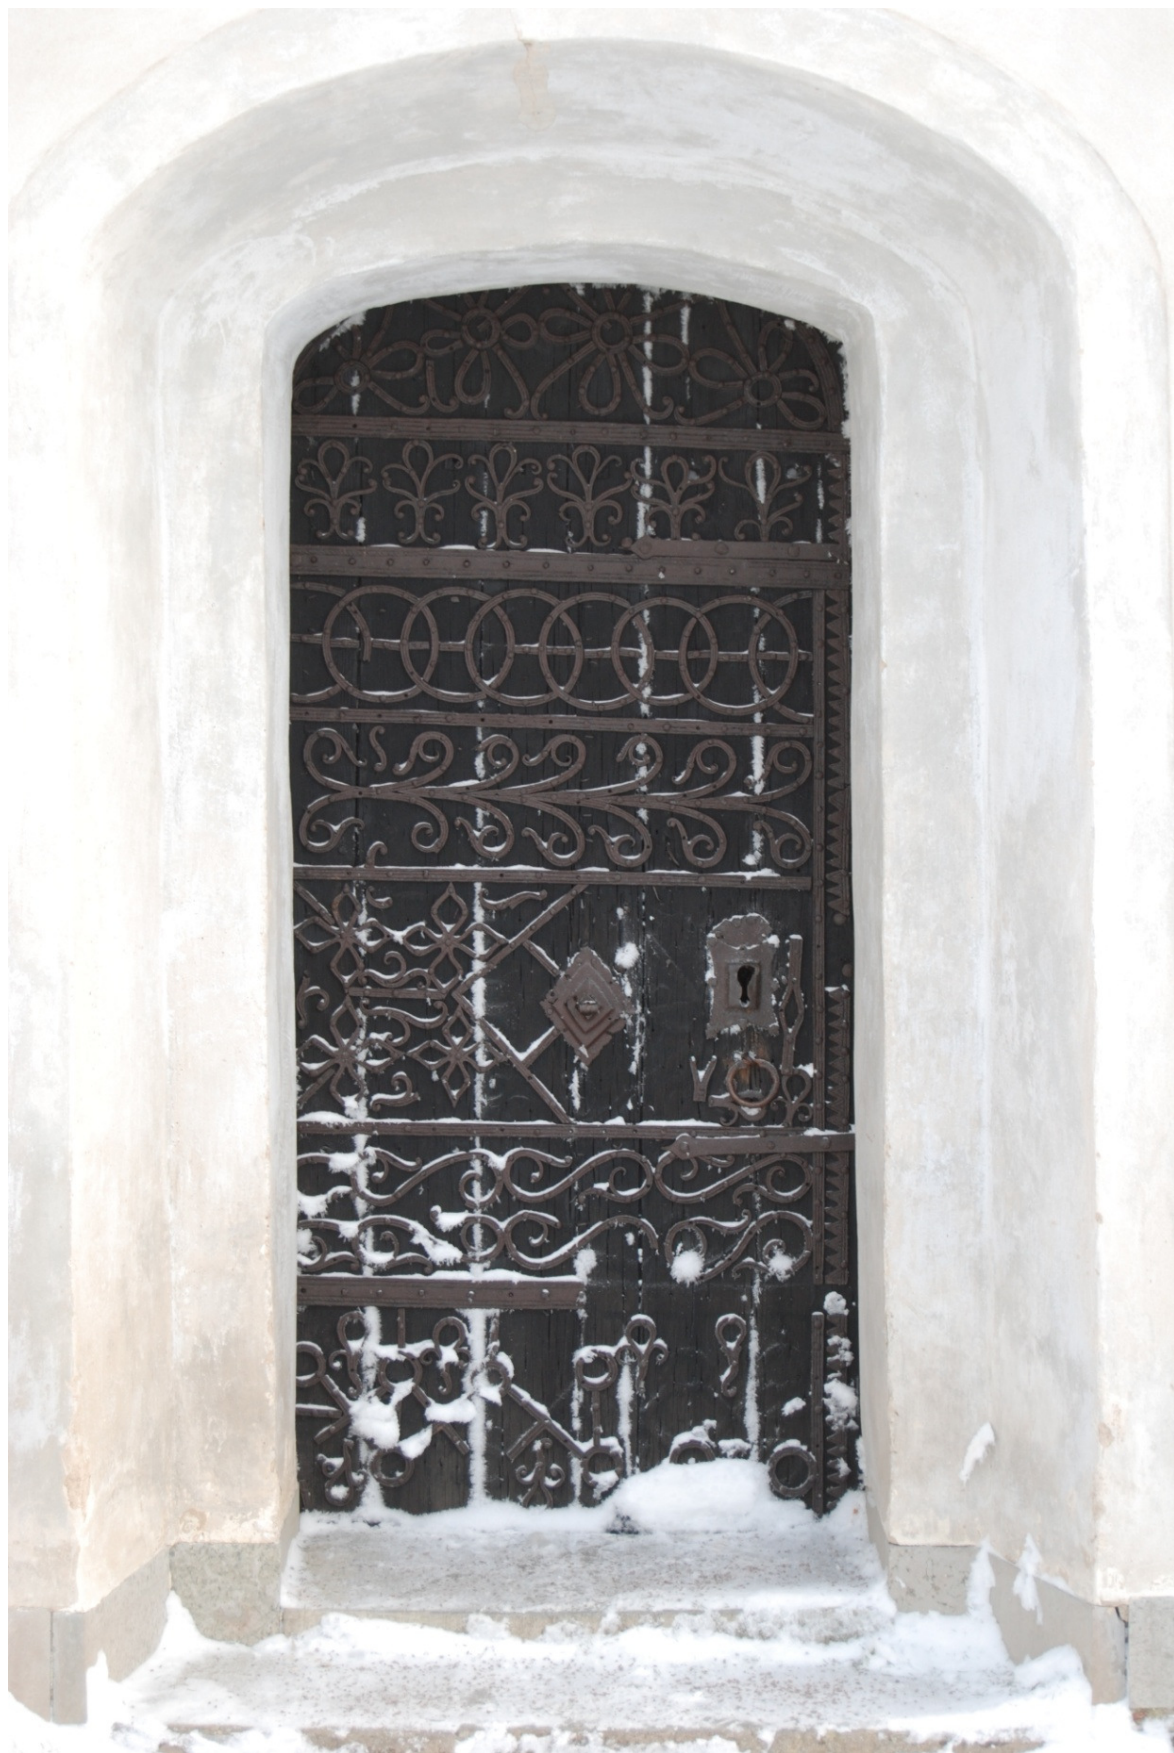
Bild 2: Vinterbild, före konservering och montering av skyddsdörr

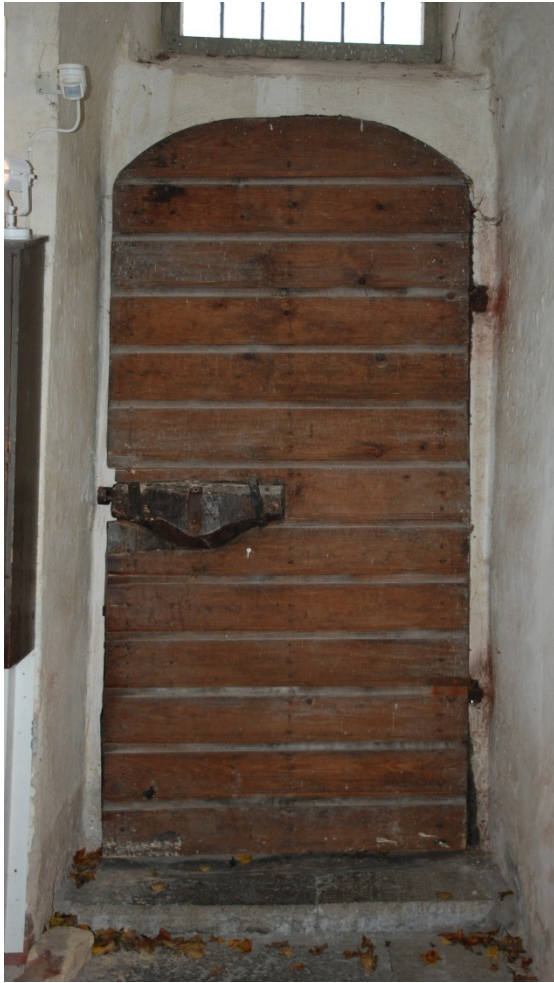
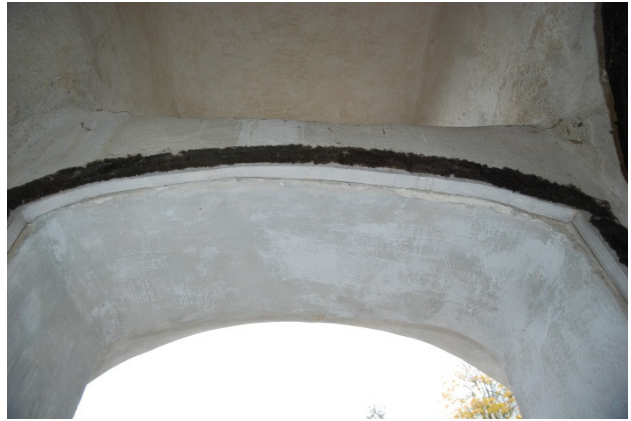
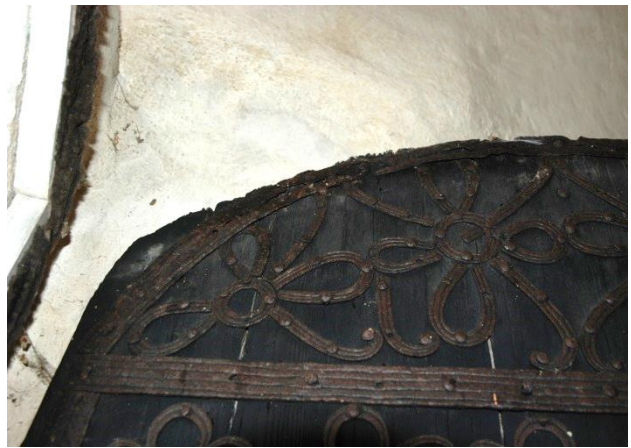
Ett förslag fanns också att bygga ett högre dörrblad på baksidan av den medeltida dörren och flytta fårskinnet på muren, för att inte de översta svårt rostangripna smidesbeslagen skulle ligga emot detta (se bild 3-5). Eftersom dörren ska stå öppen vintertid, ströks detta förslag. På sikt kan dock fårskinnet avlägsnas eftersom den yttre skyddsdörren ger en fullgod tätning mot drag.

Bild 3-5. Till vänster: insidan av dörren med sentida brädning och stocklås. Uppe till höger: fårskinnsstättningen vid dörranslagets överkant. Nedan till höger: rostskadorna är som värst där smidet har legat emot fårskinnet.

Fårskinnstätningen på muren vid dörrens överkant ska avlägsnas.

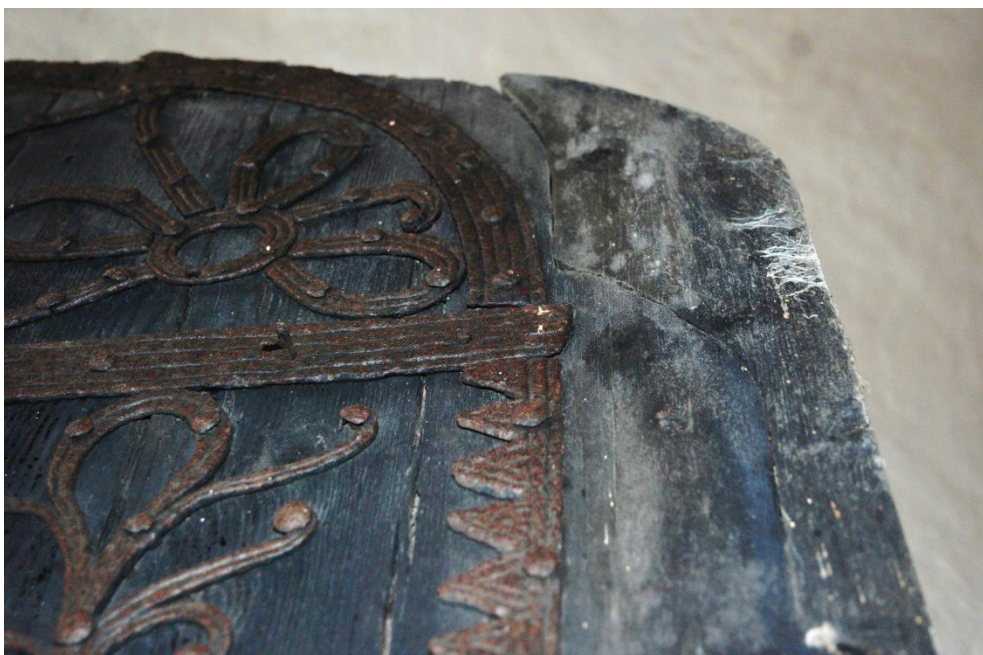
Bild 6: Dörrens över högra kant, där en bräda tillfogats för att passa i den nuvarande dörröppningen.

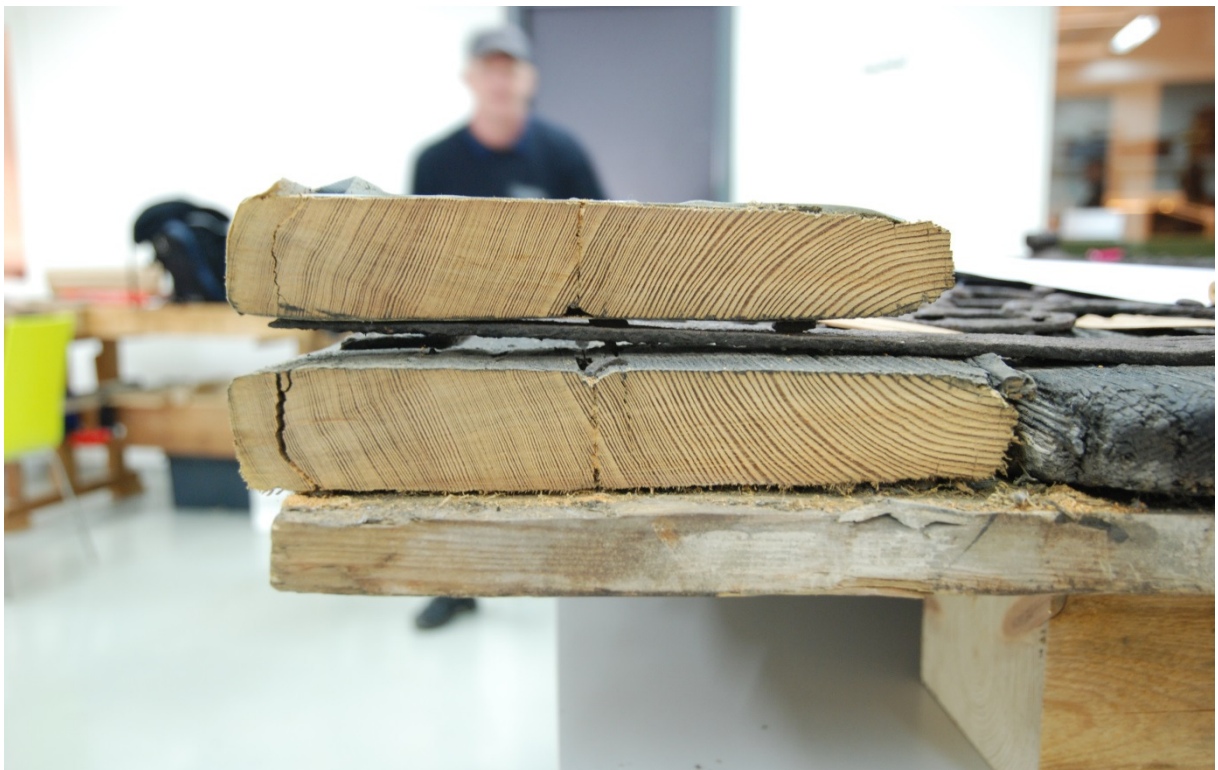
Bild 16: Samma ställe som bilden ovan, efter att nedersta delen sågats bort för dendrokronologisk analys. Materialet är tätvuxet, friskt kärnvirke av furu. I bakgrunden Hans Linderson.

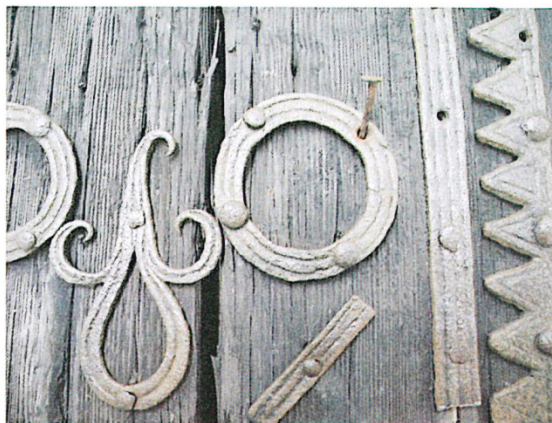
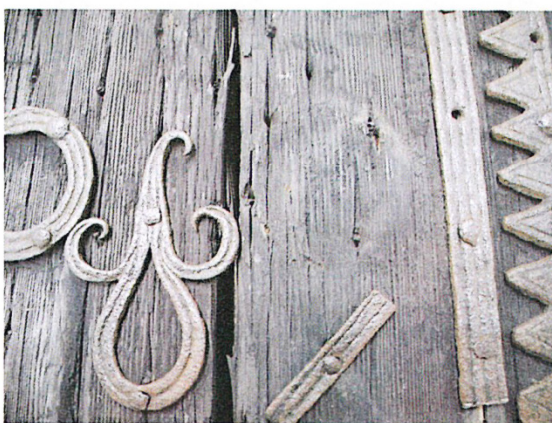
Delar av portens trädelar är kompletterade. En del av metallbeslagen högst upp har varit mer utsatta för korrosion än resten av dörren. Där har metallen till större delar rostat sönder. En ring i metall sitter lös och ett antal spikar har släppts.

Bild 2 .Detaljbild. Lösa metalldelar.

En del lösa metallornament spikades fast igen med de gamla spikarna. Tre stycken nya spikar sattes in, efter de hade blivit anpassade att likna de gamla spikhuvudarna.

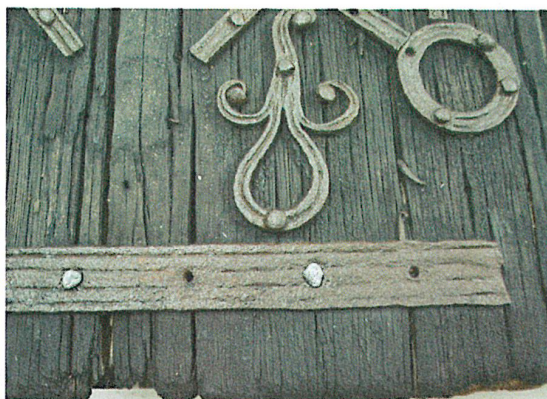
*Bild 5 Detaljbild, nya spikar före retuschering.*

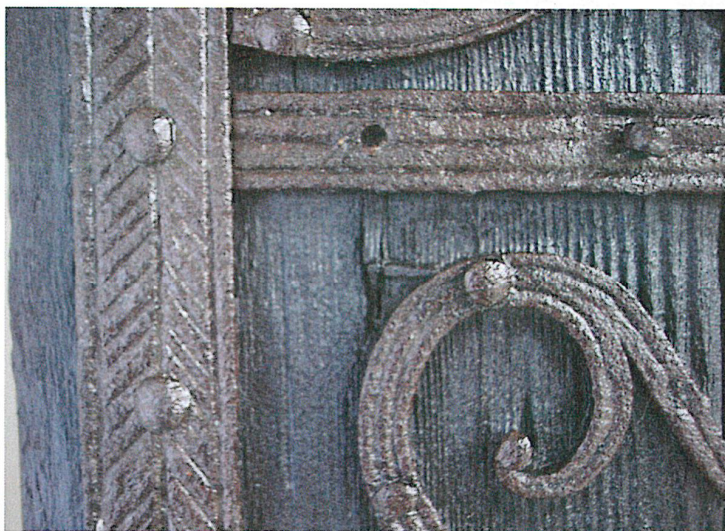
*Bild 6. Metalledaljer efter oljebehandling.*

Metallbeslagen borstades med mjuk mässingsborste för att avlägsna rost och smuts. Därefter borstades beslagen med rå linolja för att sedan oljas in yttligare, denna gång utan att torka upp oljan.
