## Luft/luftvärmepumpar i kyrkomiljö

Installation av luft/luftvärmepumpar i Broddetorps kyrka

Broddetorps socken i Skara kommun  
Västra Götalands län

Skara stift  
Slutrapport 09:11

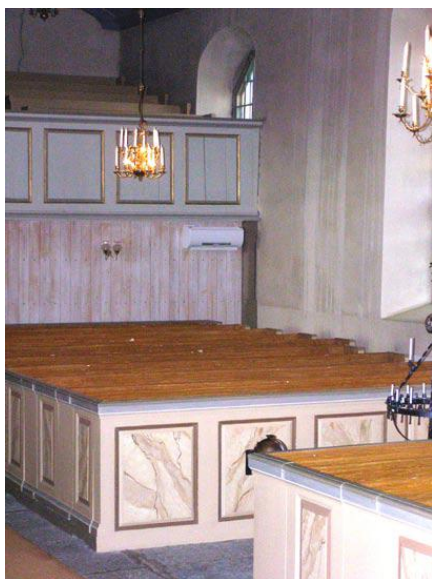
Bild 1. Installation av luftvärmepump långhus, nordvästra sydöstra sidan.

Det bakre inomhusaggregatet placerades högre än planerat för att ej komma i vägen för barnlek. Ursprunglig tanke var att aggregaten skulle placeras i traditionella radiatorlägen.

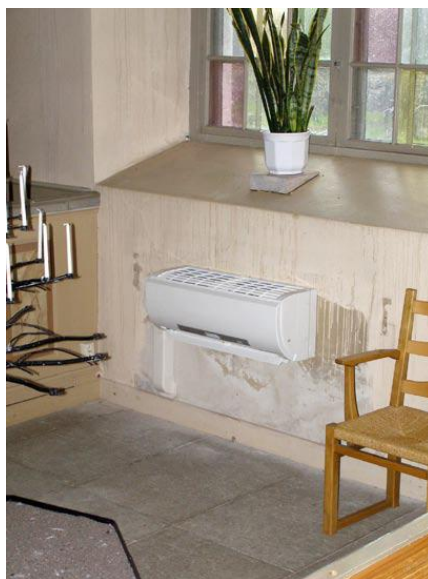
Bild 2. Installation av luftvärmepump kor, sidan.

Inomhusdelarnas placering i kyrkrummet gjordes på så sätt att man ersatte en elradiator i den främre sydöstra delen under ett fönster med en inomhusdel, och den andra delen placerades på en innervägg som tillkommit under senare tid för att dela av kyrkan mot kapprummet under läktaren i bakre nordvästra delen av kyrkrummet. Om installationen blir permanent finns möjlighet att måla in inomhusdelar i omgivande väggfärger, för att ytterligare förbättra helhets intrycket.

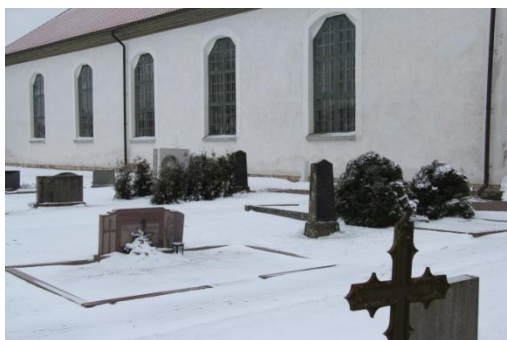
Bild 3. Placering av luftvärmepump utomhusdel, nordvästra sidan.

Det var också överenskommet att utomhusaggregaten skulle sänkas något för att inte bli så iögonfallande. Den vintergröna häck som satts runt utomhusaggregaten har ännu inte riktigt kommit till sin rätt.

Utomhusdelarna placerades 10-15 meter från fasaden i anslutning till befintliga gravkvarter, en på vardera långsidan av kyrkan. Under utomhusdelarna grävdes betongrör med en diameter 600 ner till ett djup av 1m. och fylldes med sten kross, för att avleda kondensvatten från aggregaten.

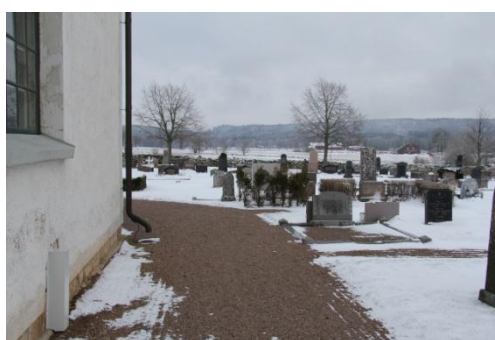
Bild 4. Placering av luftvärmepump utomhusdel, sydöstra sidan.

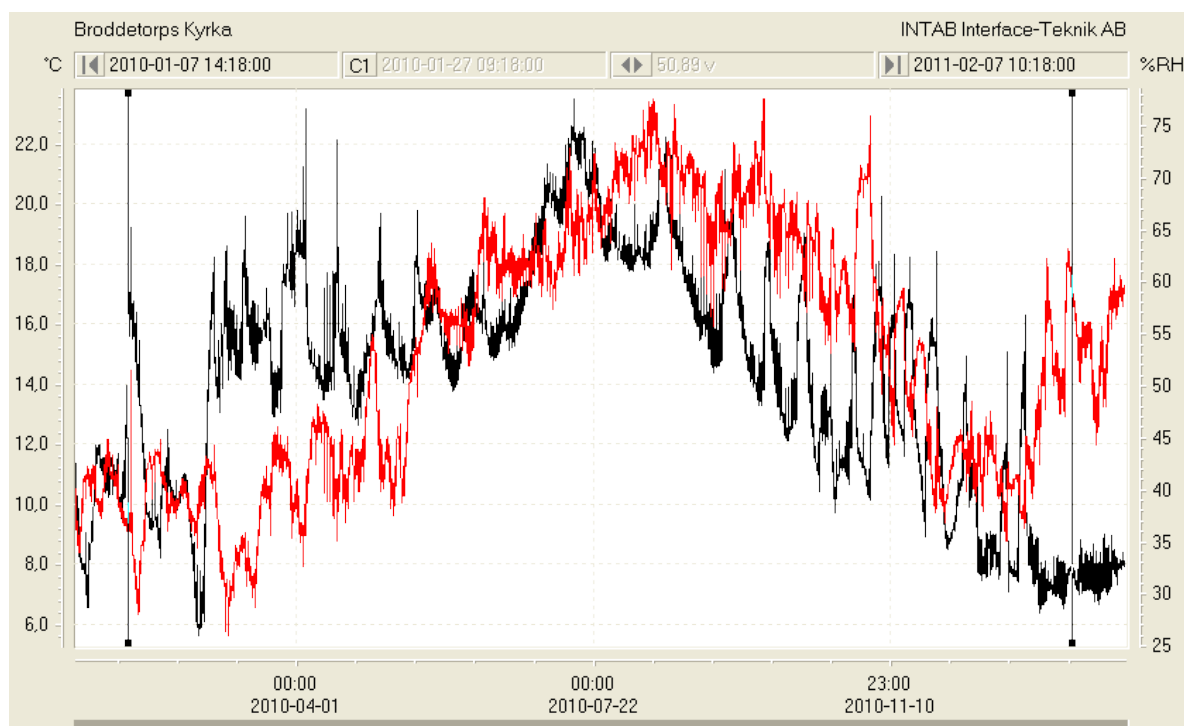
Figur 2 temperatur och relativluftfuktighet 20100107-20110207.

Första uppvärmnings period (kvartal 1 2010) som värmepumparna var igång får ses som en inkörnings period med vissa in justerings problem, och befintligt värmesystem har stöttat periodvis. Under den andra uppvärmnings period (kvartal 4 2010 och kvartal 1 2011) ser man att en bättre funktion har erhållits. Värmepumparna har klarat att hålla en jämn skyddsvärme på ca 8°C i kyrkorummet, förutom under andra hälften av februari 2011 då utomhustemperaturen var mycket kall.

Under 2010 har den relativa fuktigheten har pendlat mellan 45-63%. Under hela året 2010 har medel RH varit 53% med enstaka toppar över 70% och under 30%. För 2011 så har den relativa fuktigheten har pendlat mellan 50-73%. Under hela året 2011 har medel RH varit 60% med enstaka toppar över 75%.

- 3, Luft/luftvärmepumparna klarar att hålla en acceptabel grundvärme temperaturen i kyrkan. Rätt dimensionerad effekt för volymen i detta kyrkorum.
- 4, Luft/luftvärmepumparna bidrar till att hålla den relativa luftfuktigheten inom normala värden. Styrningen bör kompletteras med en hygrostat för att bättre kunna styra den relativa luftfuktigheten.
