Skeda

Besiktning av kalkmåleri 2014-11-04
Gunnar Nordanskog & Eva Ringborg

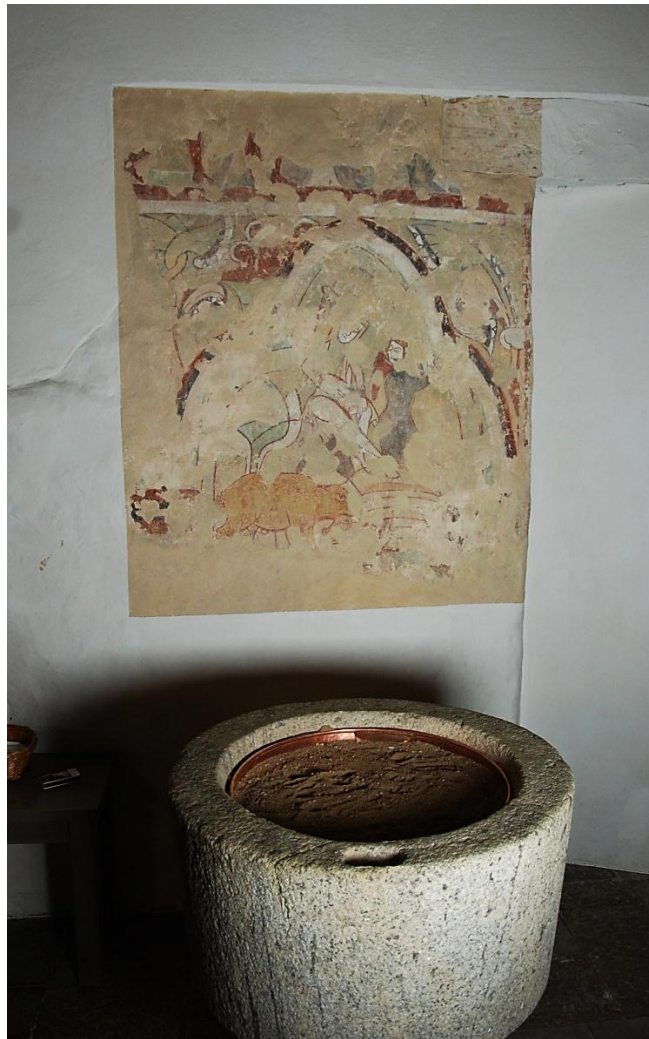
Bild 1: södra långhusväggen med bevarat måleri

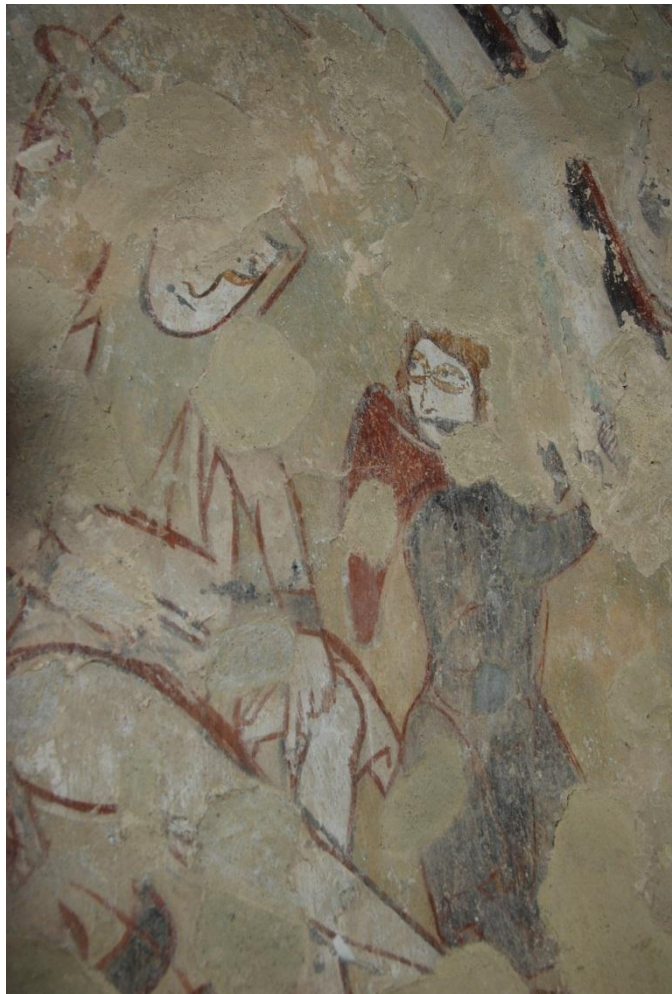
Bild 2: mannen och ängeln

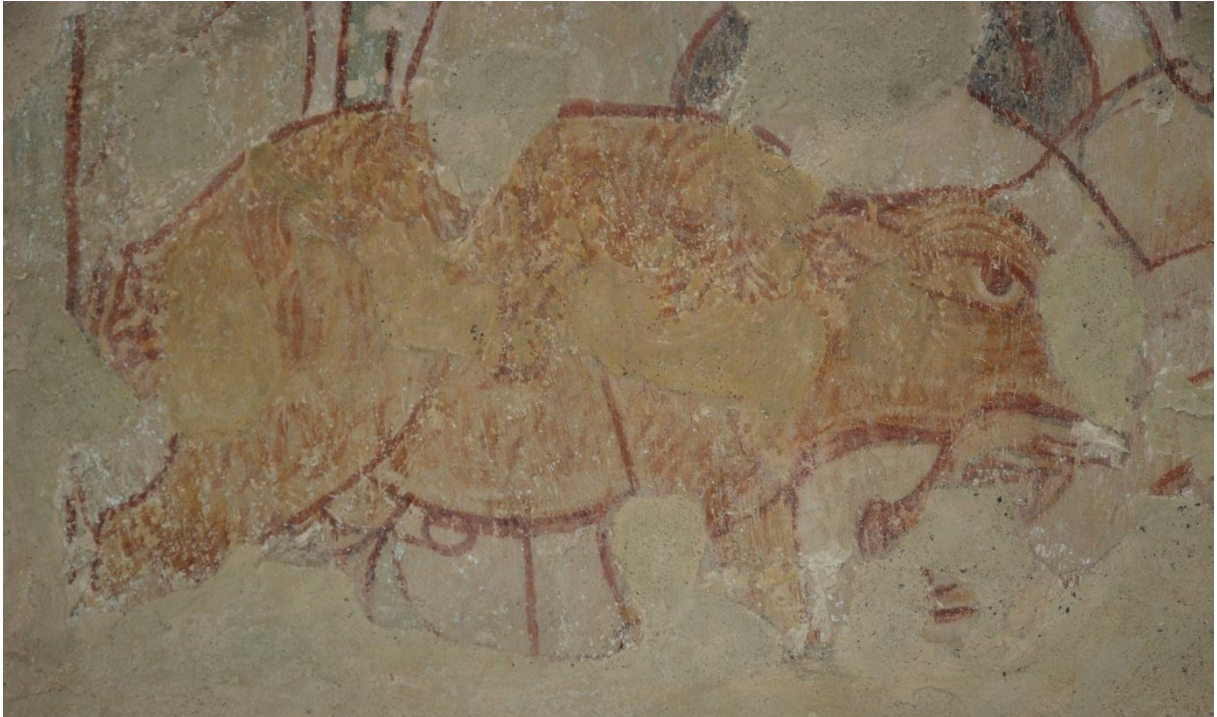
Bild 3: fabeldjur

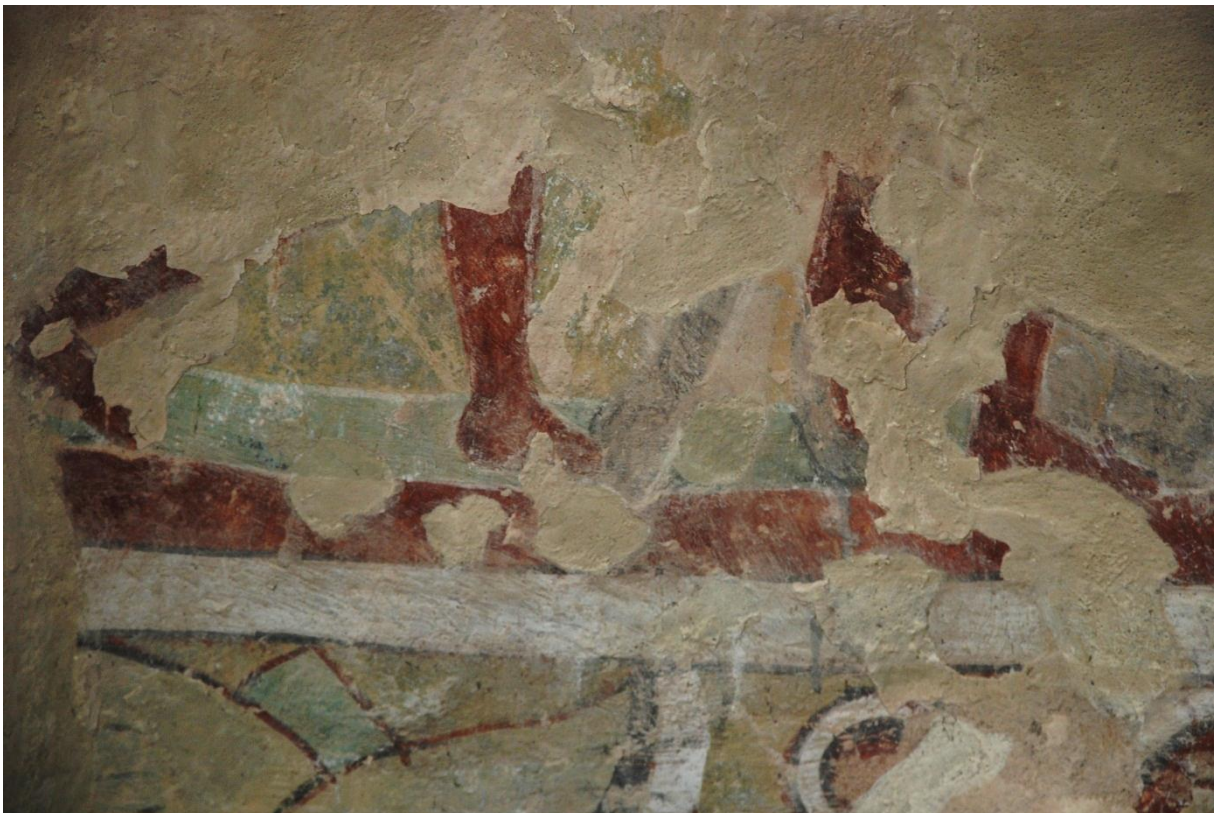
Målningen påträffades vid en restaurering 1964. Då frilades ett större parti av muren, som visade att målningarna ursprungligen har bestått av tre friser, avskilda genom brunröda band (bild 4, 5). Den understa frisen konserverades av Bertil Bengtsson, medan de båda övre friserna, som var ännu mer fragmentariska, åter överputsades.

Bild 4: del av den mellersta frisen

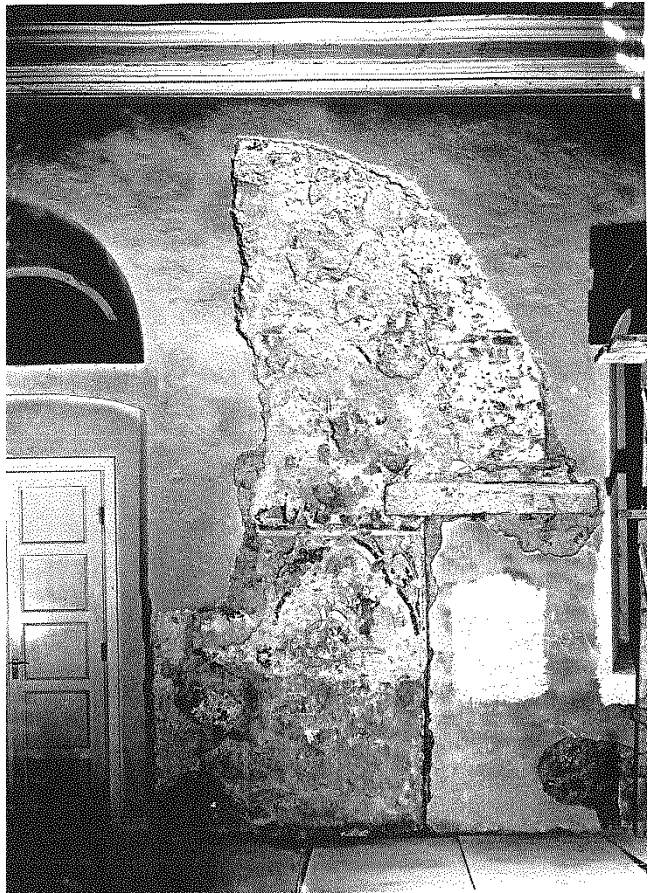
Bild 5: från framtagningen 1964

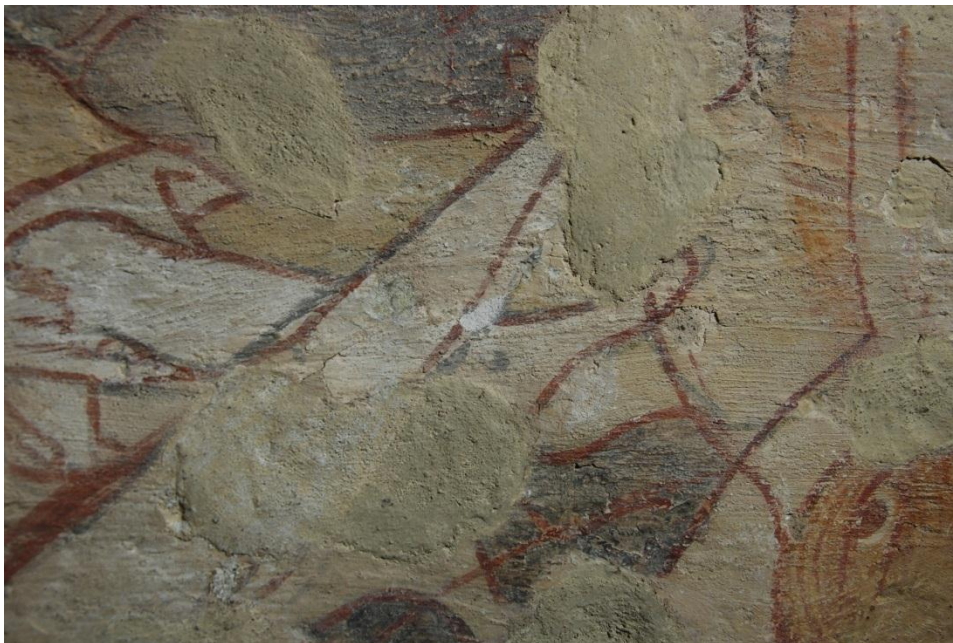
År 1983 gjordes lagningar av ett par, tre mindre partier med nya färgbortfall och mycket lösa kalkskikt. Lagningarna gjordes på samma sätt som vid framtagningen 1964: i hål och invid kanter lades ett kalkbruk av gotlads kalk och fin sand i proportionerna 1:1, varefter de tonades in med akvarellfärg.

Bild 6: lagningar

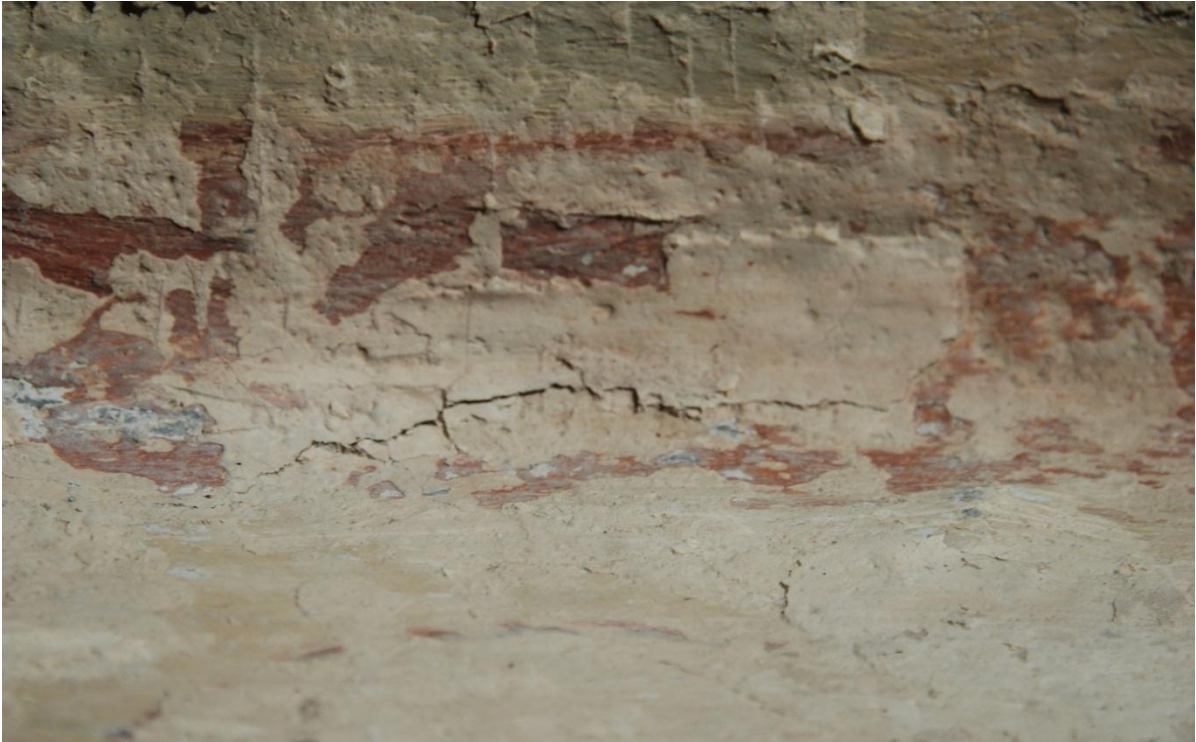
Redan 1987 konstaterades nya skador i måleriet, med små hål och sprickor, samt mindre putspartier med dålig vidhäftning mot muren. Ett åtgärdsförslag togs fram 1989, men det är oklart om något genomfördes.

Bild 7: sprickor i putsen

Åtgärdsförslag: Skyddskonservering genom konsolidering av putsskikten, kantlagningar av putssläpp, större hål fylls med kalkproppar. Utredning om möjliga förebyggande åtgärder. Tidpunkt: inom 3 år / senast 2017.

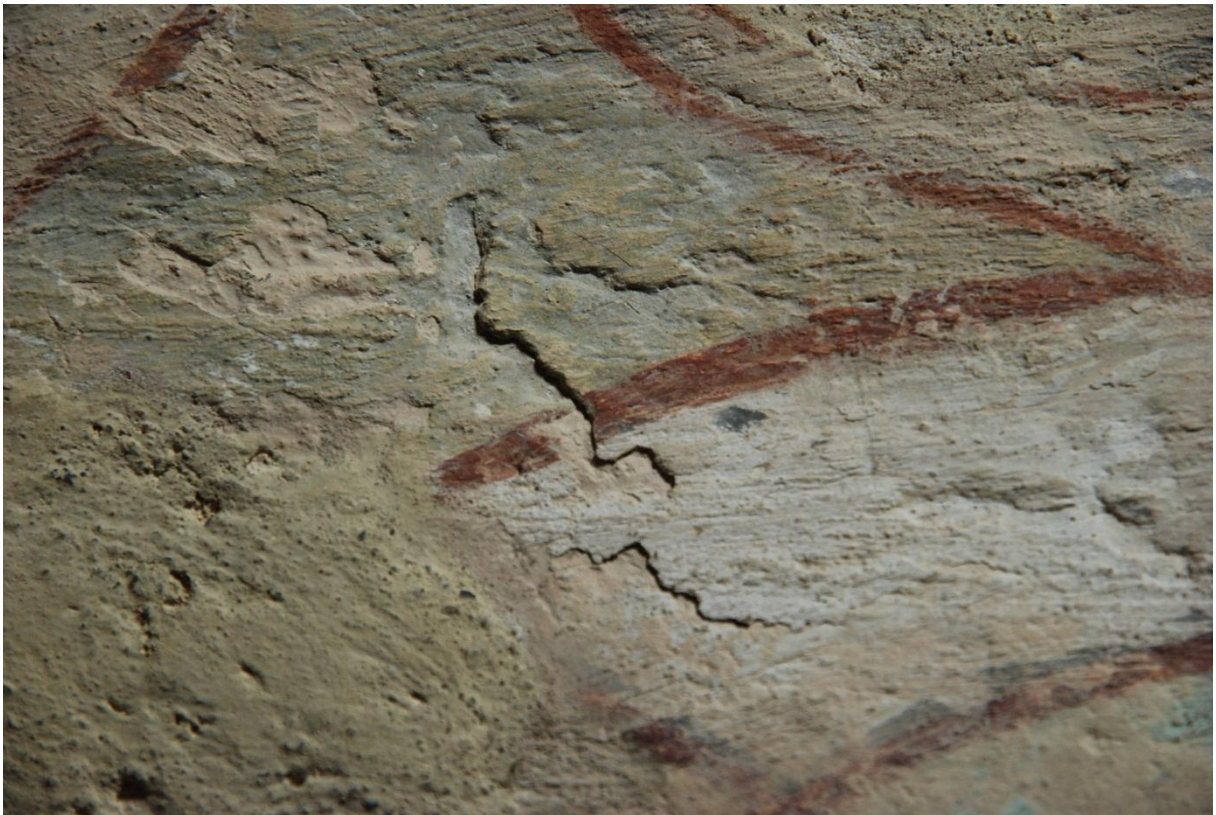
Det förekommer skiktningar och i kalklagren som resulterar i att färgen spjälkar. Putsskiktet har ställvis bristande vidhäftning. Smärre bortfall noterades, vilka snabbt kan förvärras.

Bild 8: spjälkningar i färgskiktet

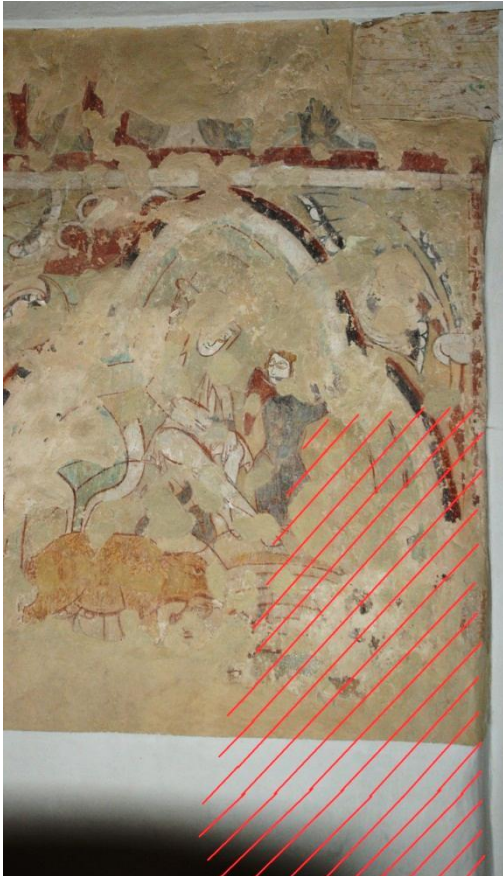
Vid fuktmätning av murverket noteras kraftigt förhöjda värden i nedre högra hörnet av målningen och ner mot golv. Detta beror på stigande markfukt och har sannolikt att göra med måleriets placering vid den förutvarande sydingången. De förhöjda fuktvärdena synes inte direkt ha orsakat skador på puts och måleri.

Bild 9: Fuktmätning i muren, den röda skrafferingen visar förhöjda fuktvärden (relativa tal 250-750, medan det är 140-150 på omgivande murverk). Utbredningen är ungefärlig, mätning gjordes inte direkt på måleriet utan endast på lagade putspartier.

Färgskikten bör noggrant dokumenteras i samband med konservering, och det bör utredas om något förebyggande kan göras för att undvika förnyade skador. En möjlig orsak till spjälkningarna är fukt i muren, men en översiktlig mätning (bild 9) antyder att skadorna inte är direkt korrelerade till förhöjda fukthalter.
