# TAKSKIFFERPROJEKTET I KARLSTADS STIFT

ANTIKVARIETJÄNST  
Eld och Forsberg AB

**TAKSKIFFER-  
SPECIALISTEN AB**  
GRYTHYTAN • SWEDEN

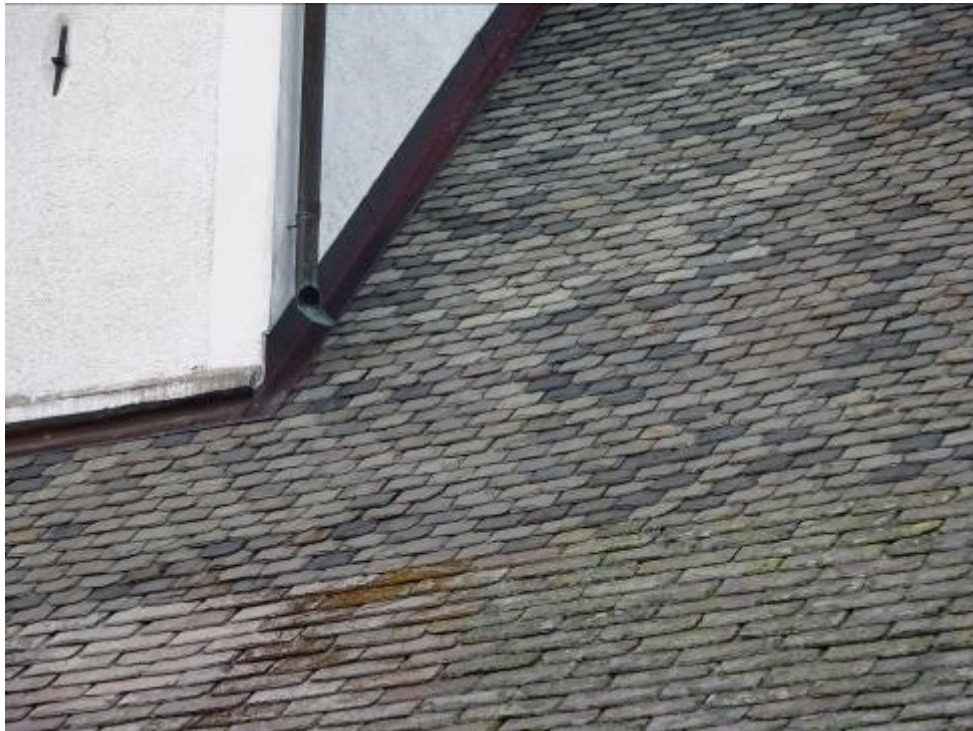
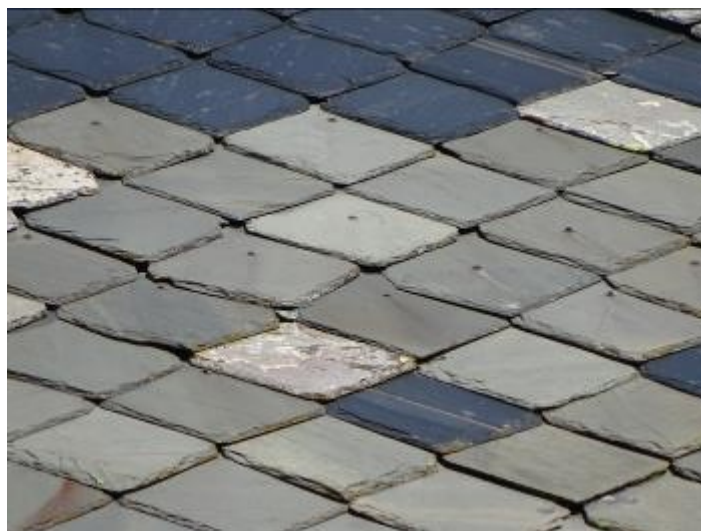
Det finns ett antal tak där skifferplattor av olika sort, storlek och form blandats vid de renoveringar som utförts. I en del fall har detta gett ett resultat som både är tekniskt funktionellt och utan större estetisk påverkan. I andra fall har kompletteringarna medfört att taket förlorat i kulturhistoriskt och estetiskt värde, samt även fått en försämrad funktion. Företrädelsevis hittas dessa blandningar på tak som ursprungligen haft dalslandsskiffer som takmaterial, och visar troligen på svårigheten att få tag på rätt kompletteringsskiffer vid renoveringsarbetet. Det kan också vara ett resultat av bristande kunskaper om hantverket både hos beställare och skifferläggare. För dessa objekt rekommenderas att man inför en mer omfattande renovering tar fram en plan gällande vilken skiffer som efter en renovering ska finnas på taket.

Exempel på tak där skiffersorter och storlekar blandats.

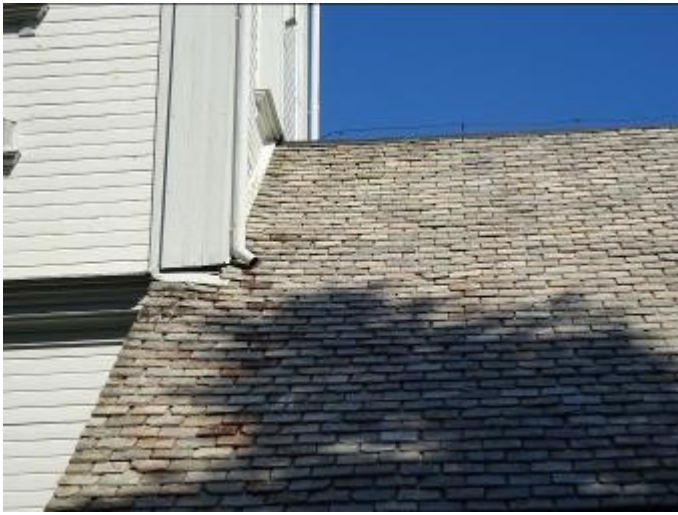
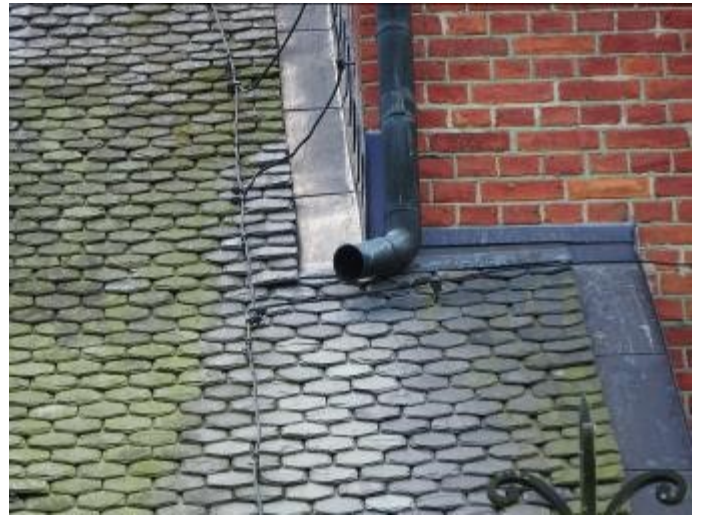
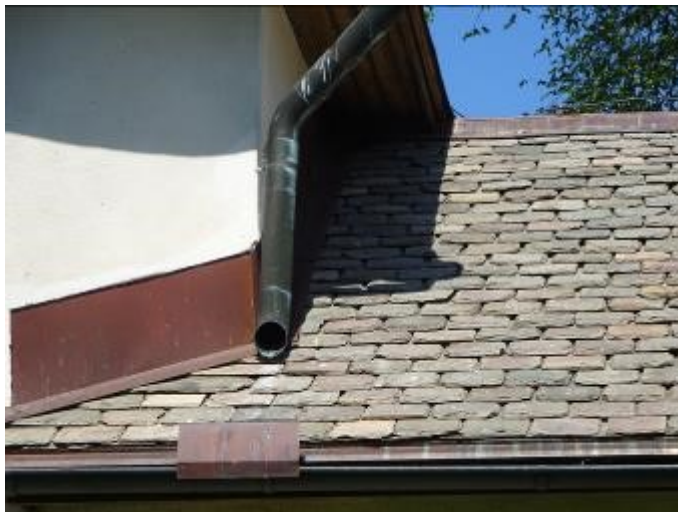
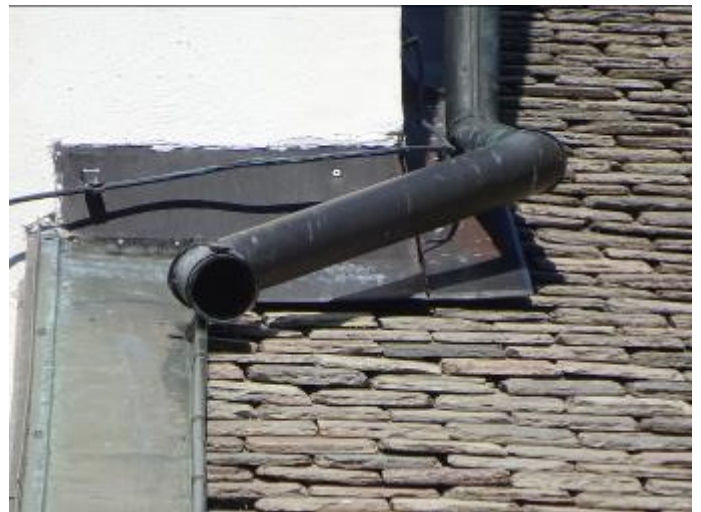
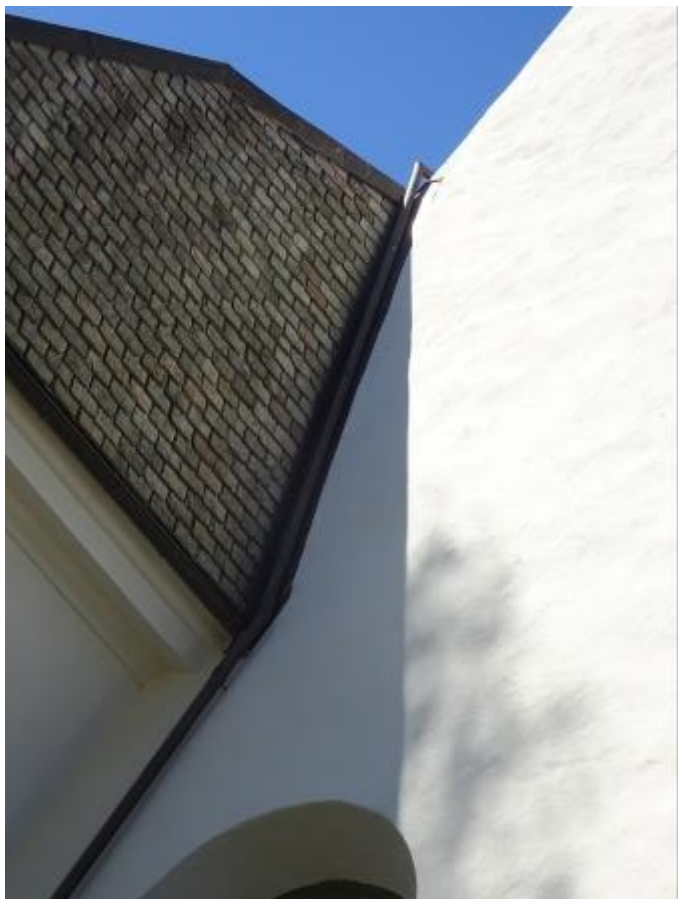
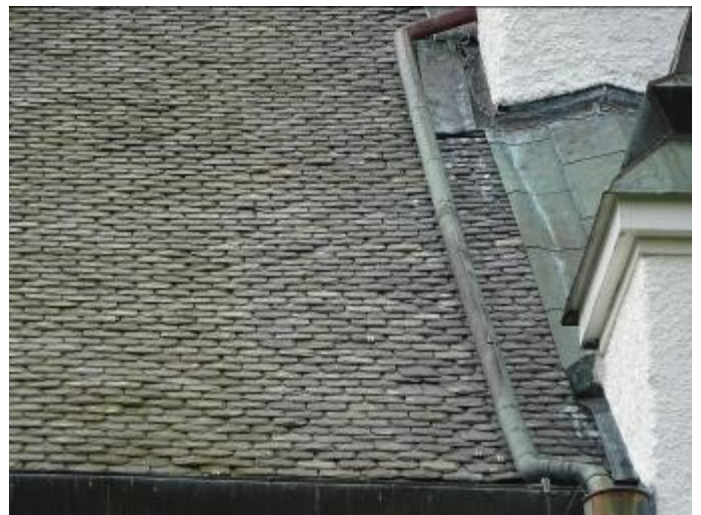
I projektet har det uppmärksamats att regnvatten från tornen, eller andra överliggande tak, leds ut via stuprör på ett underliggande skiffertak. Detta är ingen bra lösning. Det blir en hög punktbelastning vid utkastet som riskerar att korta livslängden på taket. Vidare blir situationen akut om en skifferplatta släpper eller går sönder vid just denna punkt. Vattnet tränger då snabbt in med konsekvensen att kostsamma fukt- och rötskador måste åtgärdas. Många kyrkor uppvisar detta problem.

Bilderna visar olika varianter där vatten från tornet leds ned på skeppets skiffertak. En av bilderna illustrerar ett stuprör som lossnat från sitt montage ovan rännan. Nu sprutar vattnet ut på skiffern och plåten har hål efter fästet. De nedersta bilderna visar lösningar för att vattnet inte ska spruta ut över skiffern. Vid en renovering bör man utreda möjligheten att för samtliga dessa tak dra ned tornets regnvatten via stuprör efter tornets fasad .

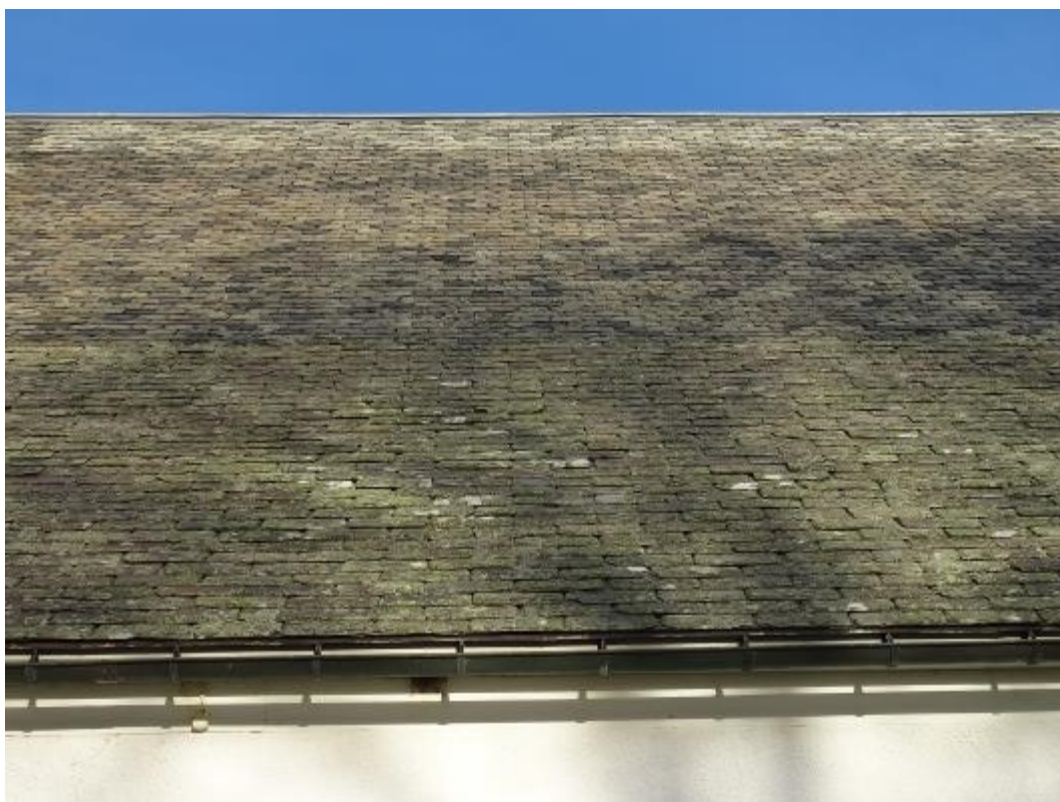
Ett takfall med blandning av såväl stensort som storlek. Från takfoten och uppåt ligger sten från Glava i storlek 13x16 tum, sedan kommer ett parti med sten från Dalsland i storlek 13x8 och överst sten från Grythyttan i storlek 13x8. Det är inga problem med tätheten eftersom man bytt till halvstora plattor, men lösningen påverkar i högsta grad utseendet.

Rekommendationen är således, i de fall inte rätt storlek på ersättningsskiffer går att uppbringa, att i första hand byta plats på stenen så att inte två storlekar läggs på samma takfall. I andra hand lägga två storlekar, varav den ena är dubbelt så bred som den andra. Ersättningsskiffer av andra storlekar än ovannämnda, bör egentligen inte få förekomma.

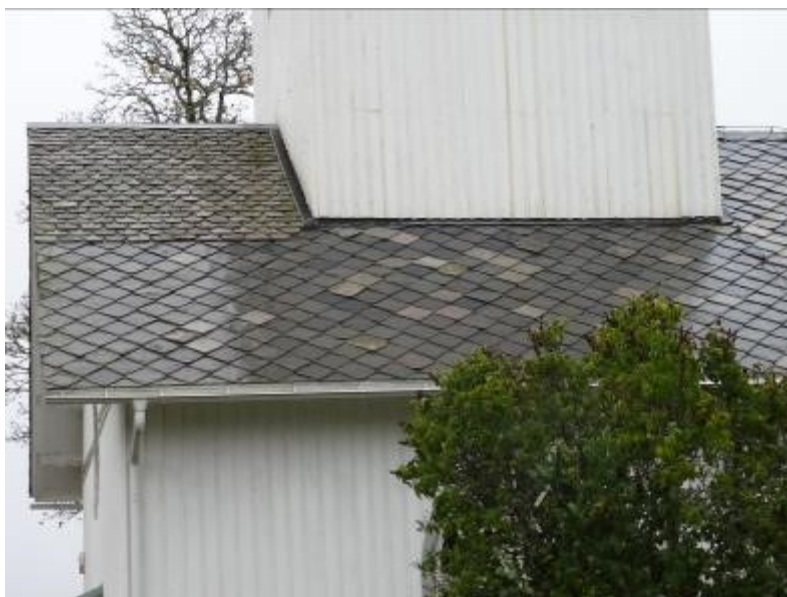
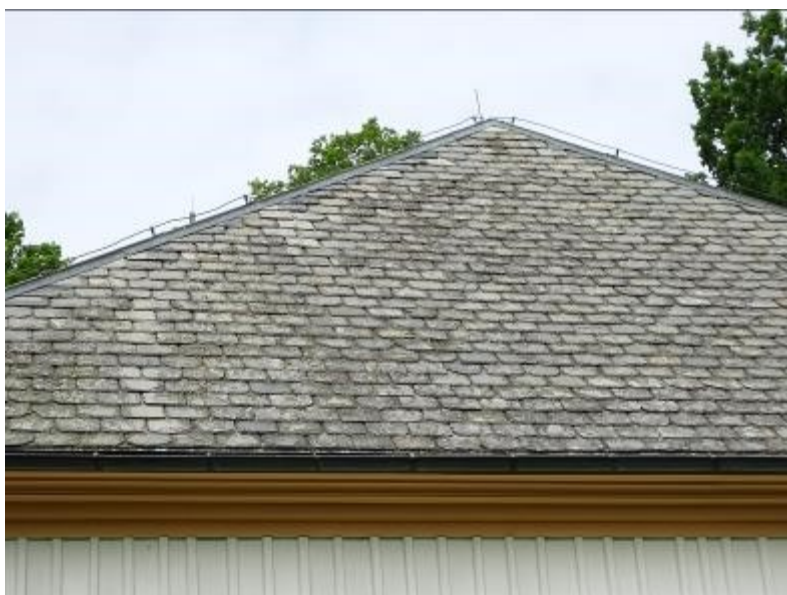
Överst: Ett tak med diagonallagd sten har fått en yta lagd med fasad skiffer. Ytan med de fasade plattorna framstår som en helt ogenomtänkt lagning.  
Nederst: Takfall med uppblandning av rakhuggen och rundhuggen skiffer. Uppblandningen påverkar inte takets utseende så mycket.

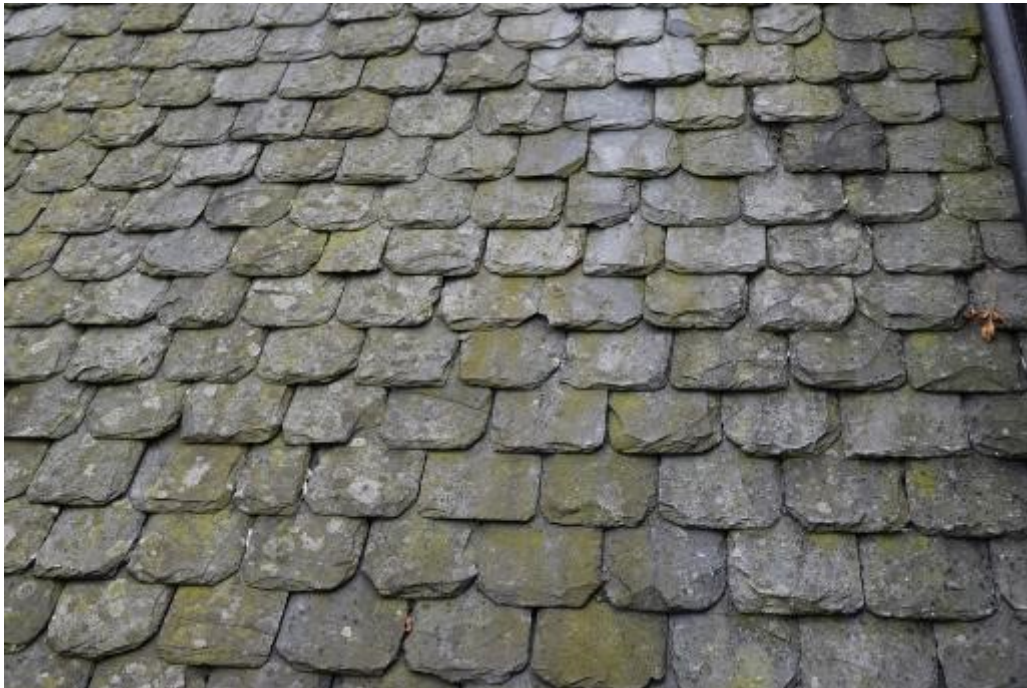
Bilden ovan visar ett skiffertak som inte är fackmannamässigt utfört. Stenen ligger med för litet täck, har inte rätt förskjutning på skarvar och många felvända plattor.

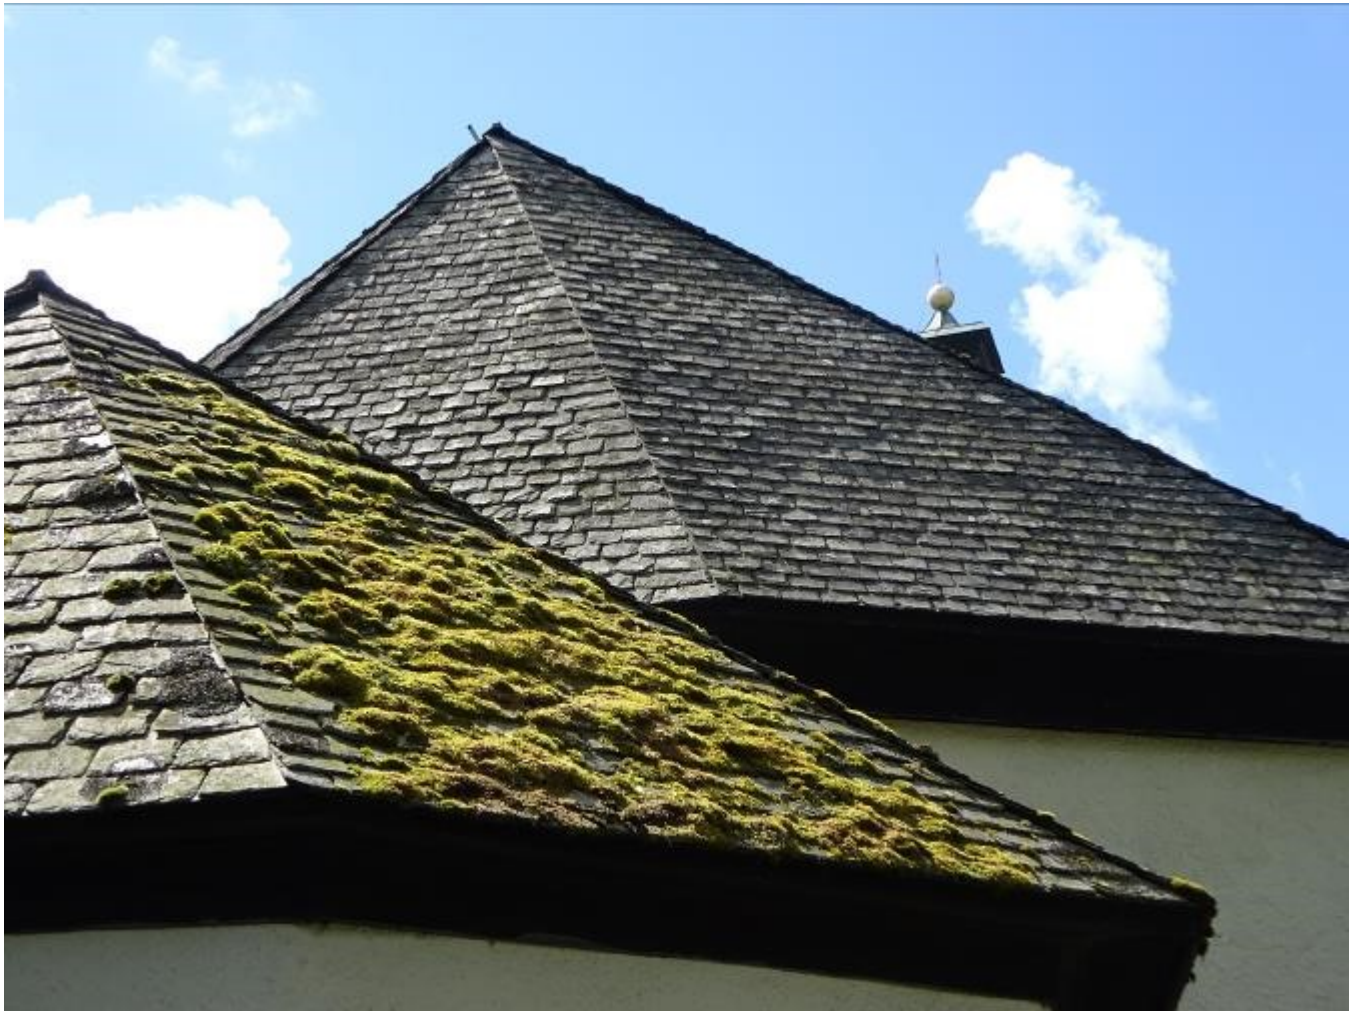
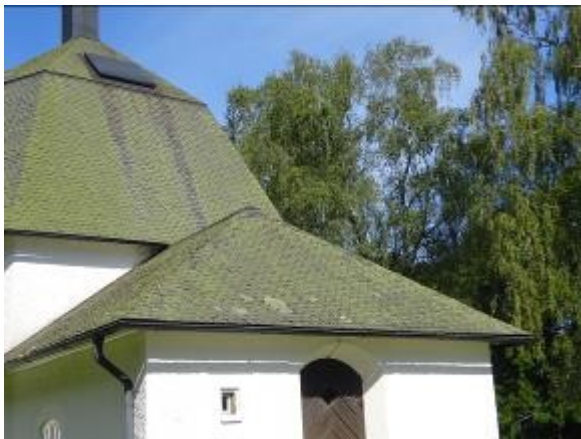
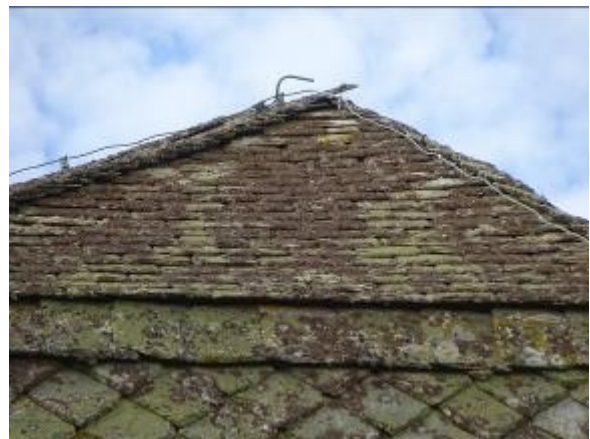
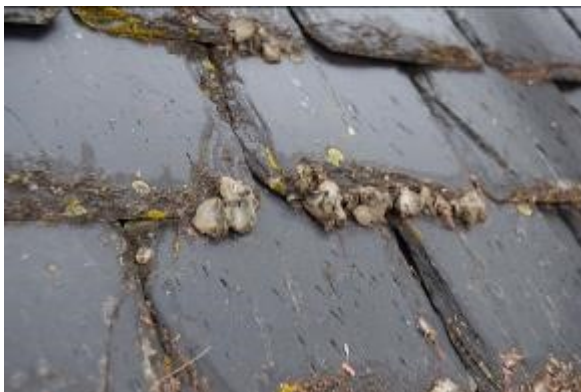
Många av de besiktade taken uppvisade ett behov av rengöring. Påväxt i form av lav och/eller mossor finns ofta på hela eller delar av ett skiffertak. Detta särskilt på de norra takfallen eller på takfall som skuggas av stora träd. Lavpåväxt är normalt inte skadligt för taken, medan mossan har djupare rötter och stör vattenavrinningen mer än laven. Stillastående vatten påverkar skiffern negativt, materialet får inte torka ut och kan av den ständigt fuktiga miljön bli spröda.

Bilderna illustrerar olika grad av påväxt. På den översta bilden kan man se den stora mängden påväxt på ett lågt och mot norr placerat takfall.

Bilden längst ned till vänster visar grythytteskiffer med påväxt av svamp.

Kyrkornas stora takfall bör generellt rengöras av en fackman genom högtryckstvättning. I samband med tvättningen kan då också punktlagningar genomföras. Mindre och lägre placerade tak i behov av rengöring kan med fördel för förvaltningen kalkas regelbundet av egen personal. Se mer om rengöring i kapitlet *Rekommendationer om vård och underhåll*.

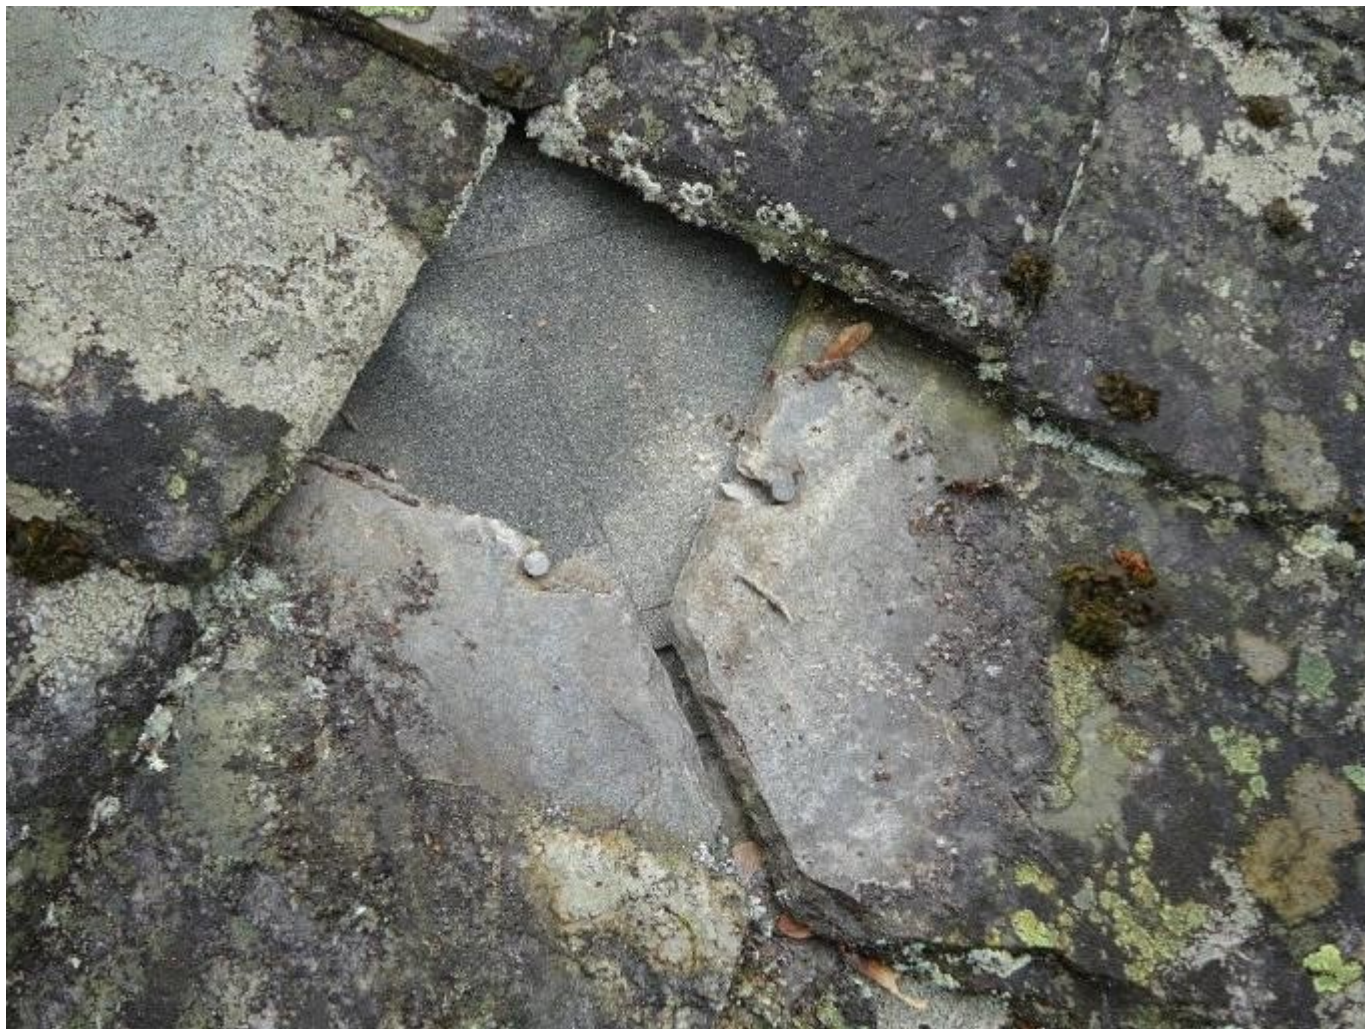
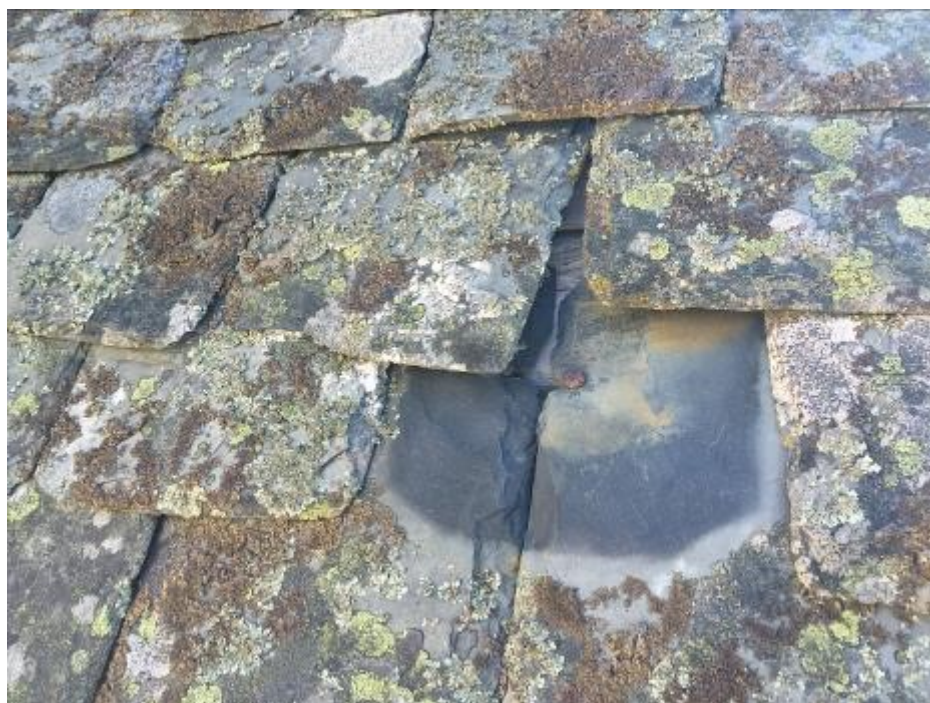
I bilden överst har en kvadratisk platta i ett diagonallagt tak lossnat. Då pappen här är av god kvalitet är detta inte så farligt. Skadan bör dock ändå upplagas så fort som möjligt. I bilden nedanför har en platta lossnat på ett tak utan papp. Här blir vatteninträngning till följd av den saknade plattan ett akut problem som måste åtgärdas direkt.

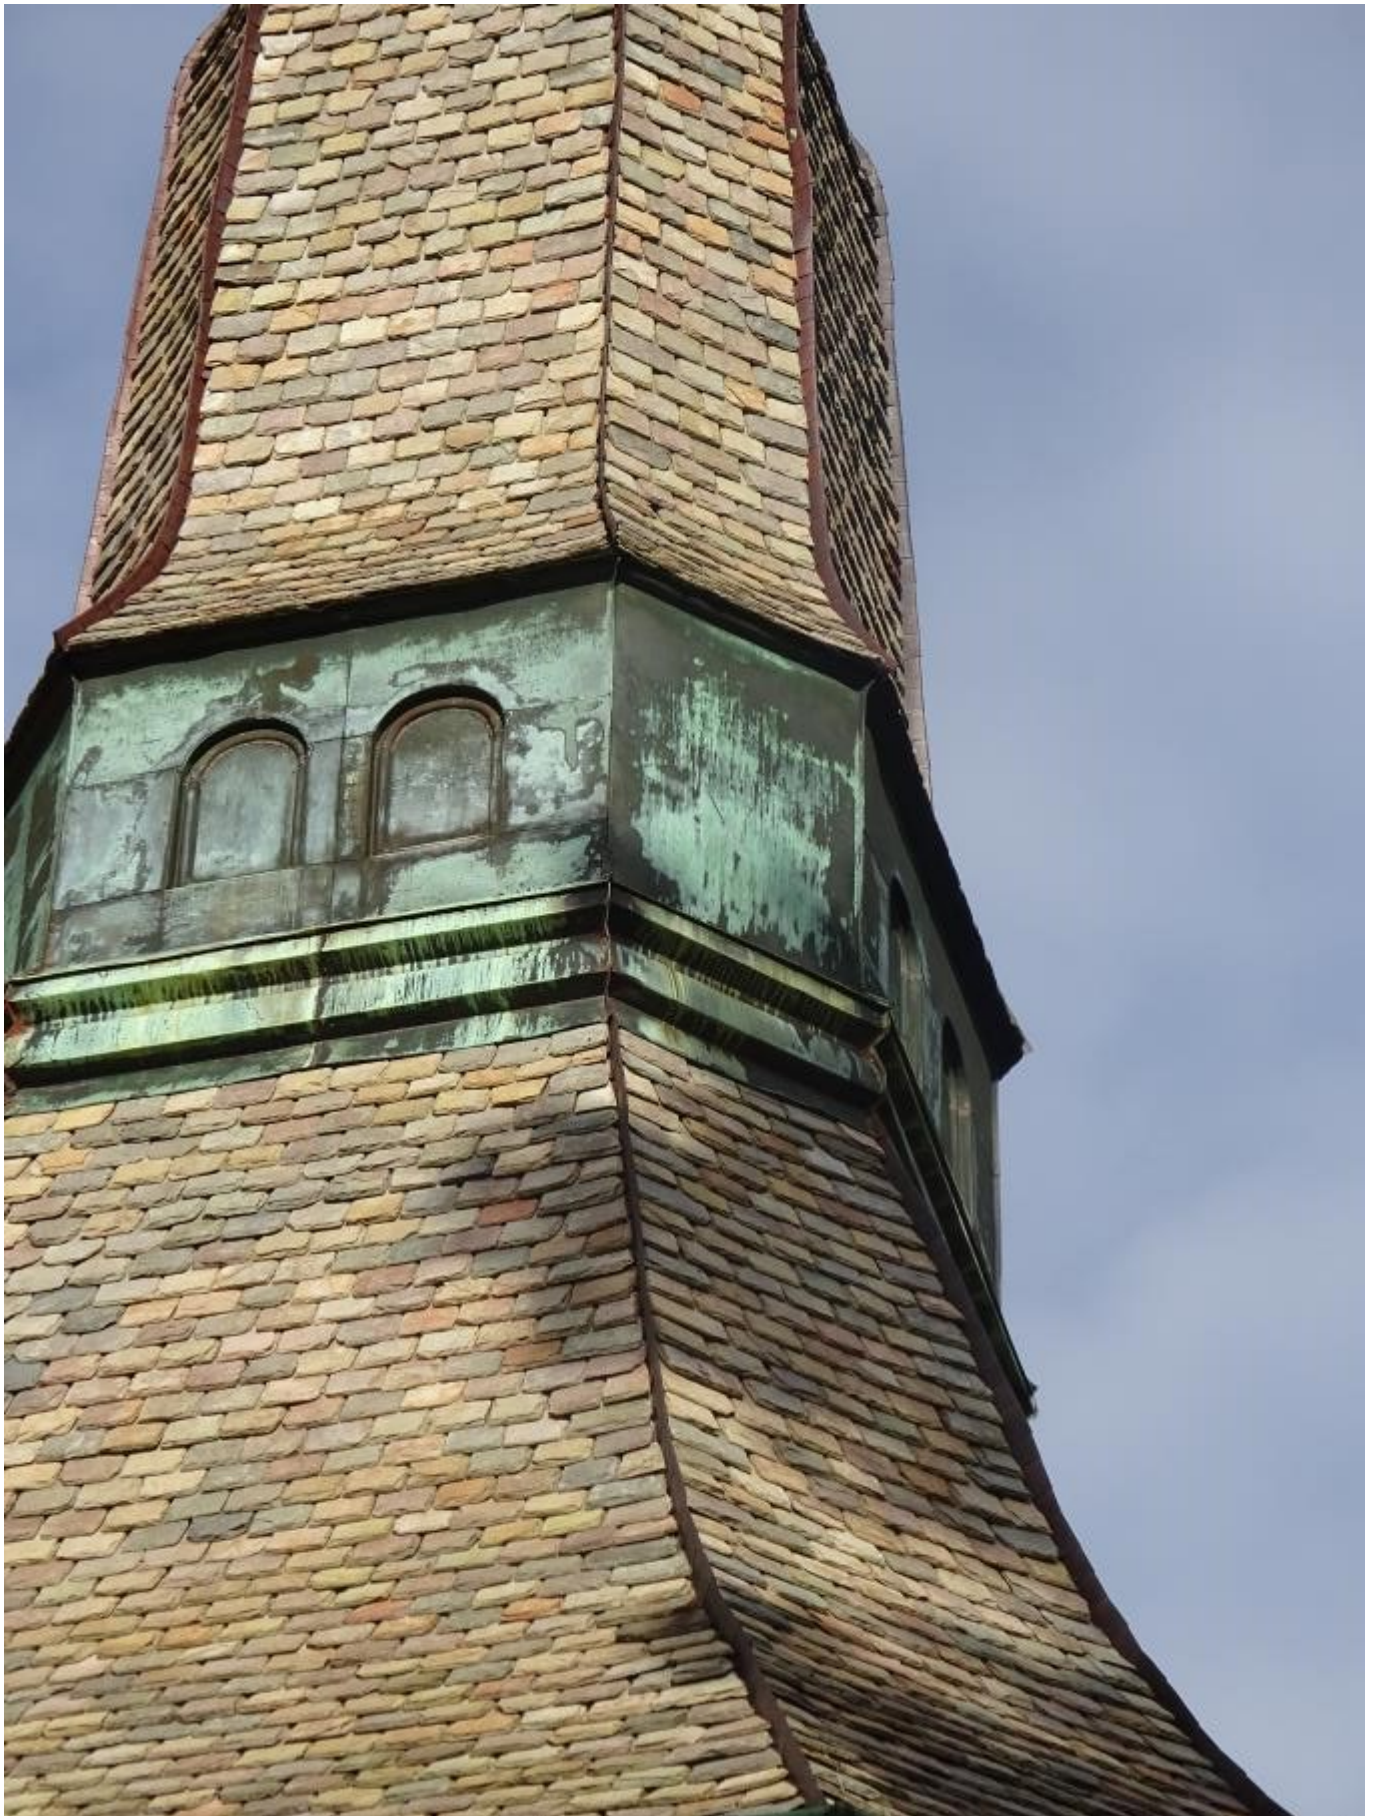
Trefaldighetskyrkan i Arvika. På tornets snednockar har skiffern anslutits mot en falsad kopparplåt. Som ger oönskade vertikala linjer.
