# Stenmursprojektet i Karlstads stift

2014-2016

KARLSTADS STIFT

Denna rapport berättar om "Stenmursprojektet i Karlstads stift", dess syften, genomförande och resultat.

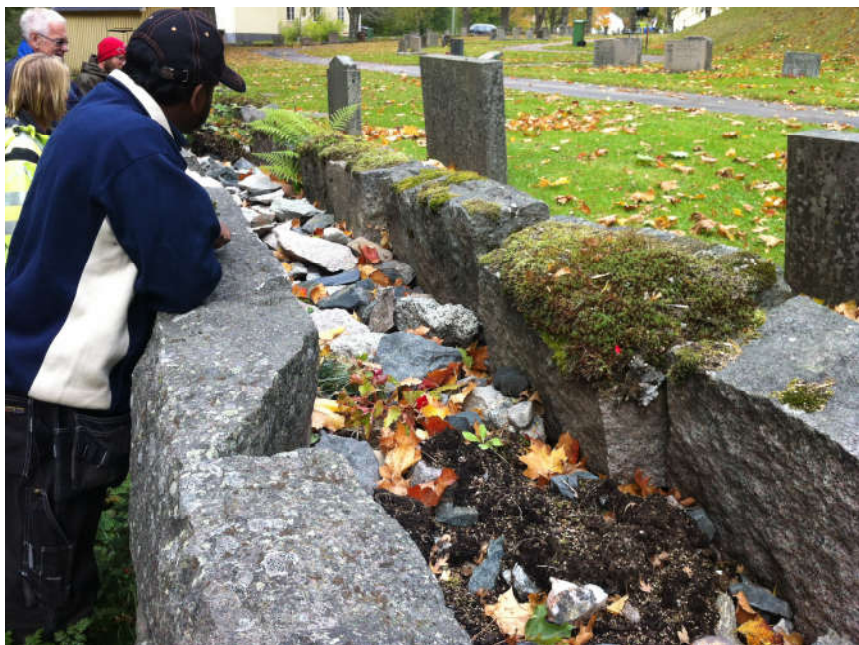
Överst: Projektet studerar en mur som saknar fyllnadssten, Kroppa kyrka i Filipstads församling. Nederst: Påfyllning med fyllnadssten i muren vid Nordmarks kyrka, Filipstads församling.

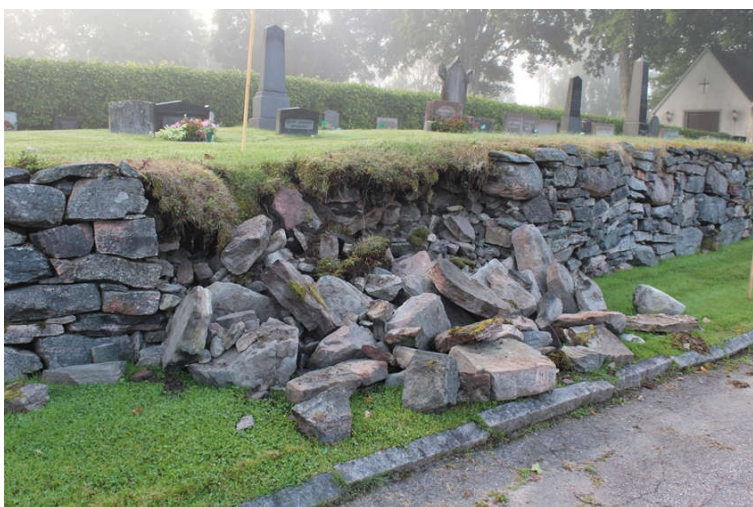
Murparti som rasat, Borgviks kyrkogårdsmur, Grums pastorat.

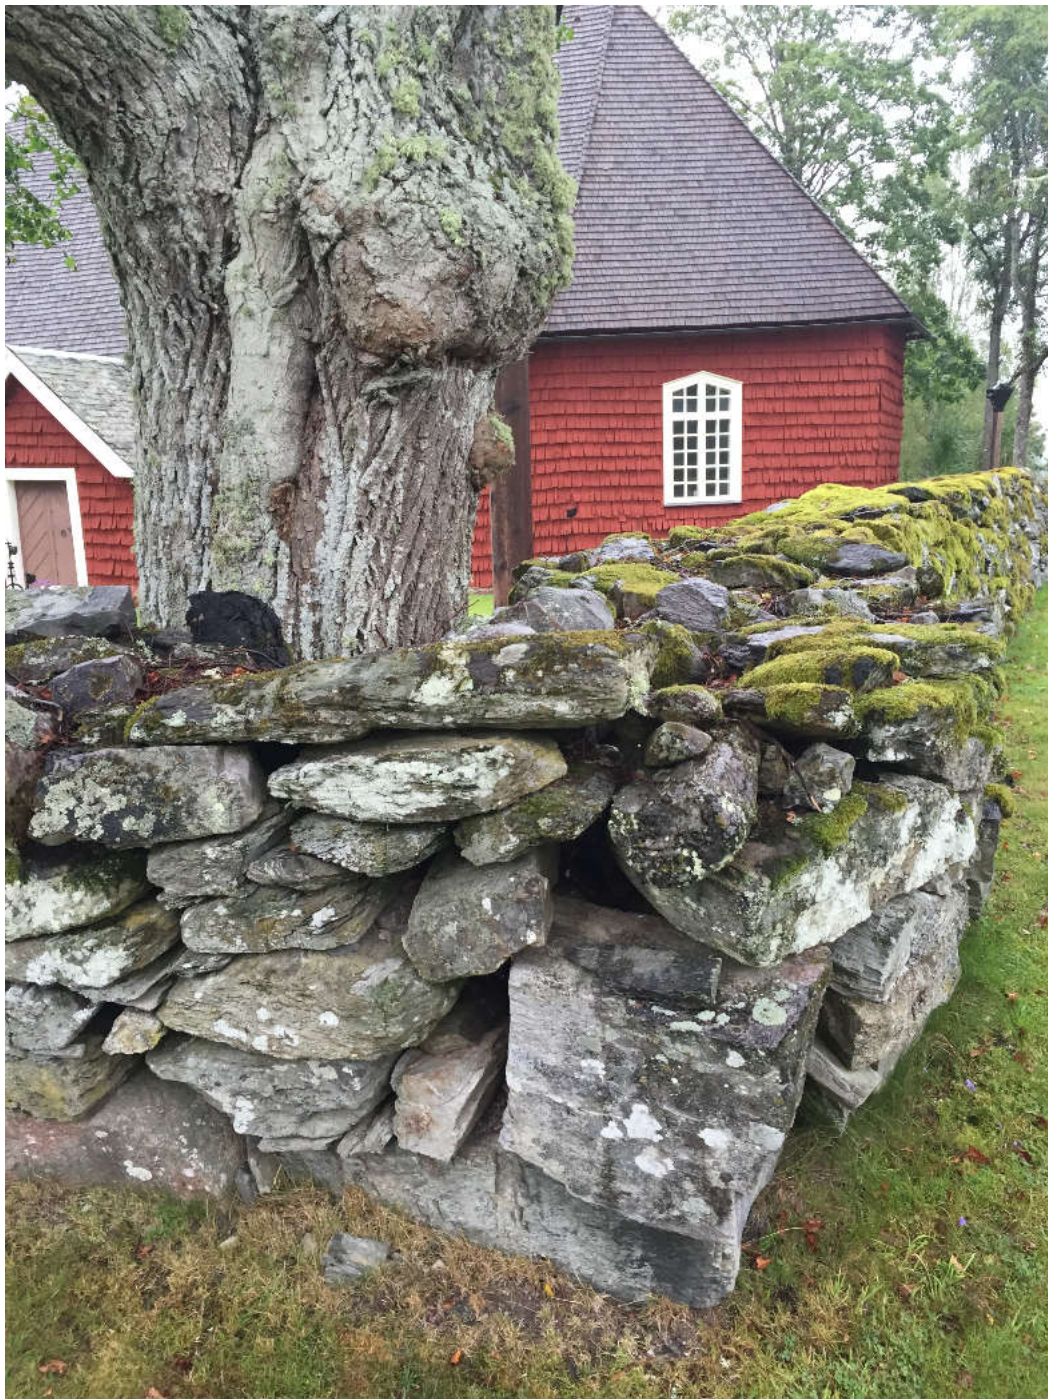
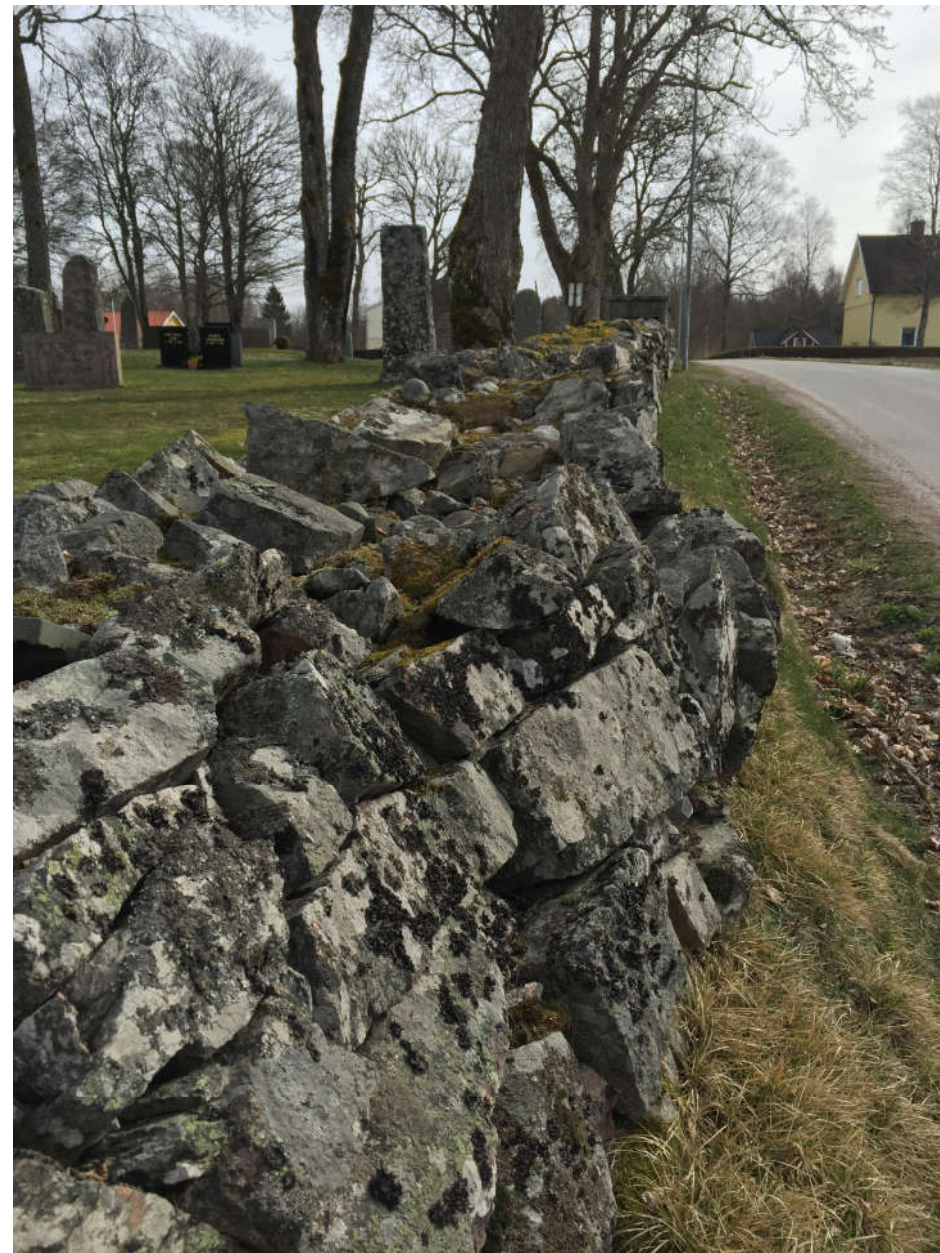
Vänster: Ett gammalt träd placerat innanför murhörnet medför att stenar glider ur läge.  
Ovan: Ett dike som inte rensas gör att vattnet blir stående och muren rör på sig vid tillfrysning och avtining.

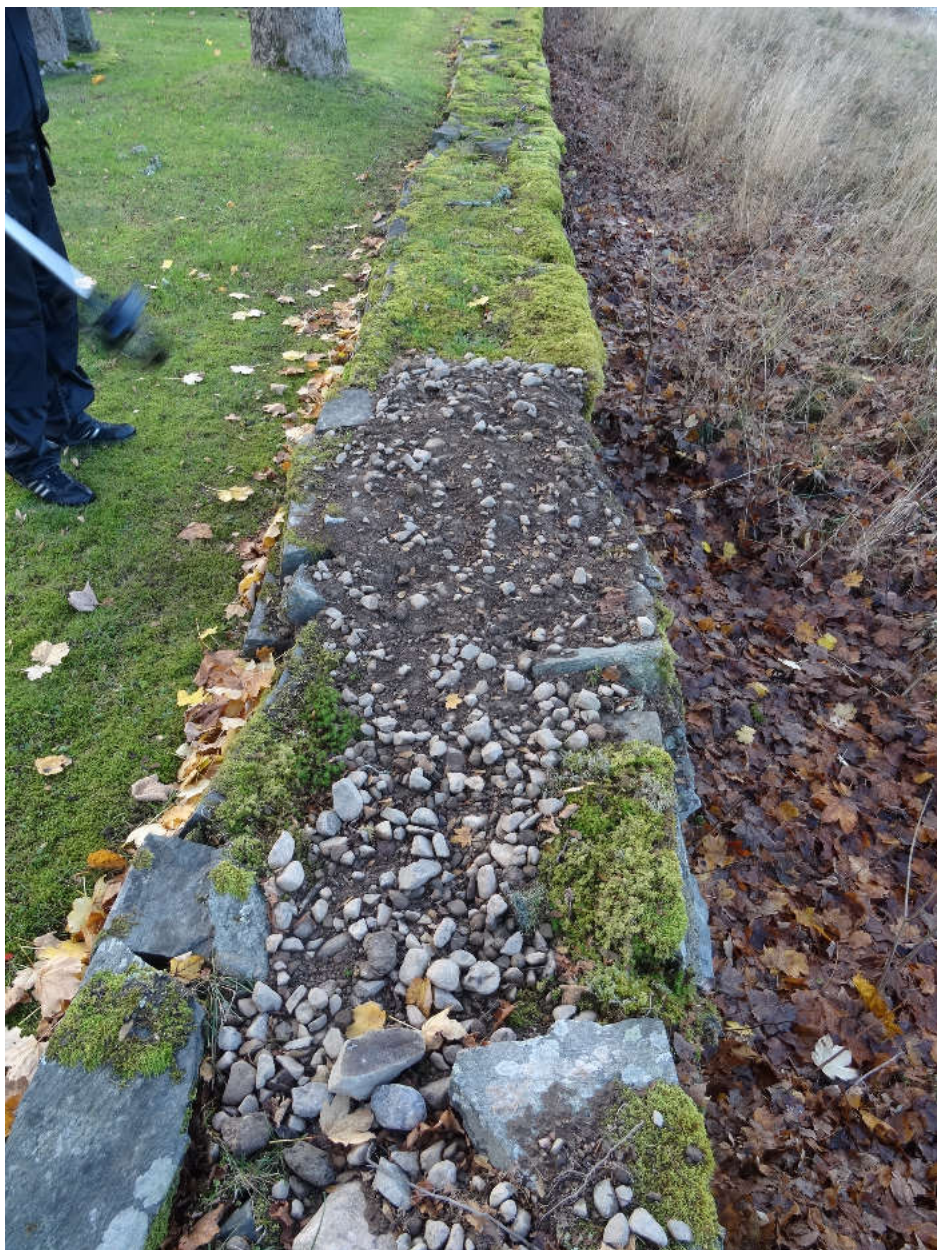
Ovan: Felaktig fyllning i en nyligen renoverad mur. Runda sten och jord får inte förkomma som fyllnad i en kallmurad stenmur.  
Höger: En gammal mur kan med tiden ta skada av de jord- och gravarbeten som utförts i samband med att kyrkogården utvidgats.

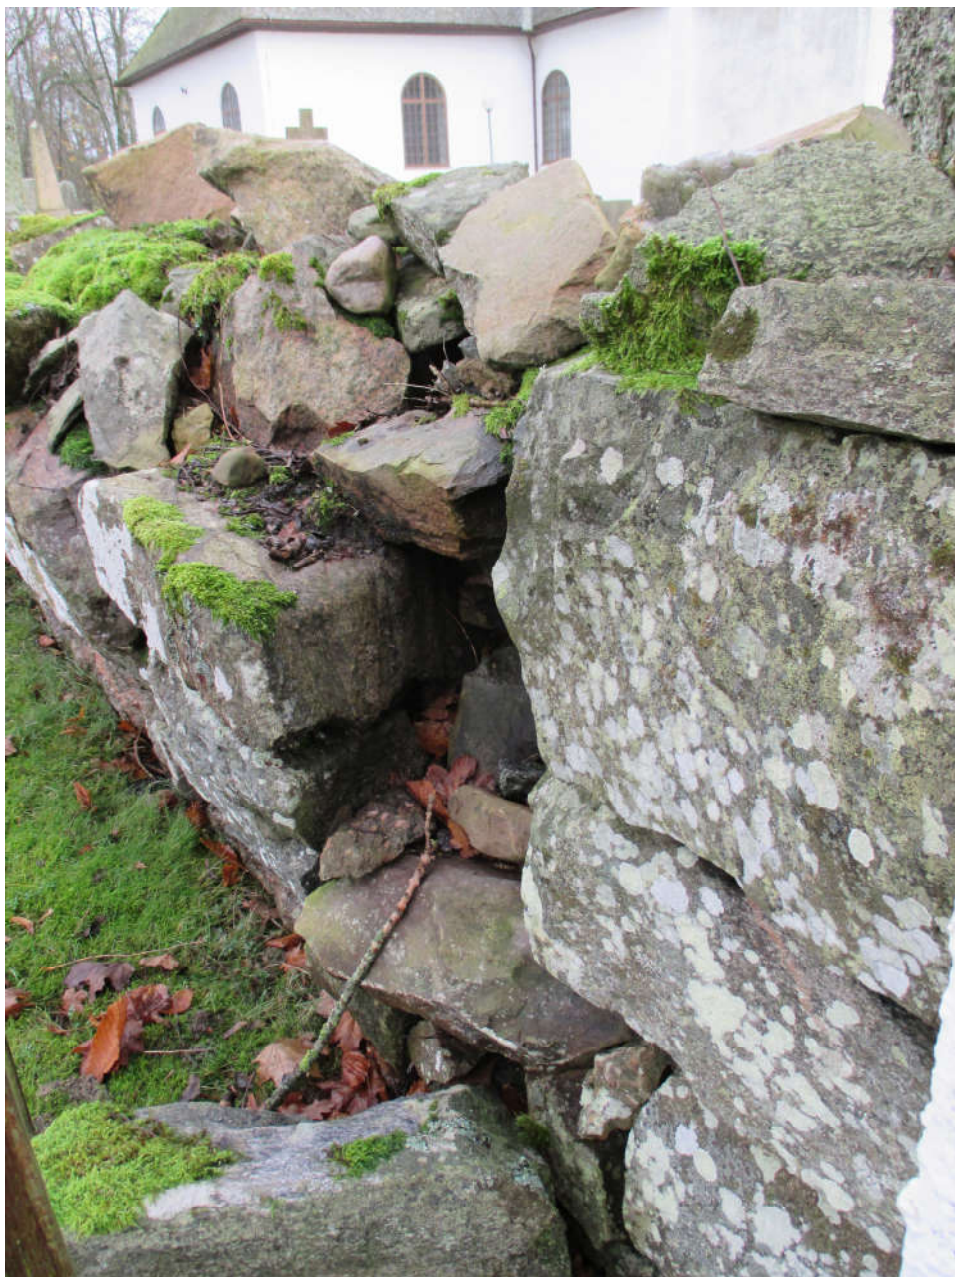
Muren har kalvat under lång tid och nu rasar stenar ur. Muren behöver plockas ned till grundstenen och byggas upp på nytt.

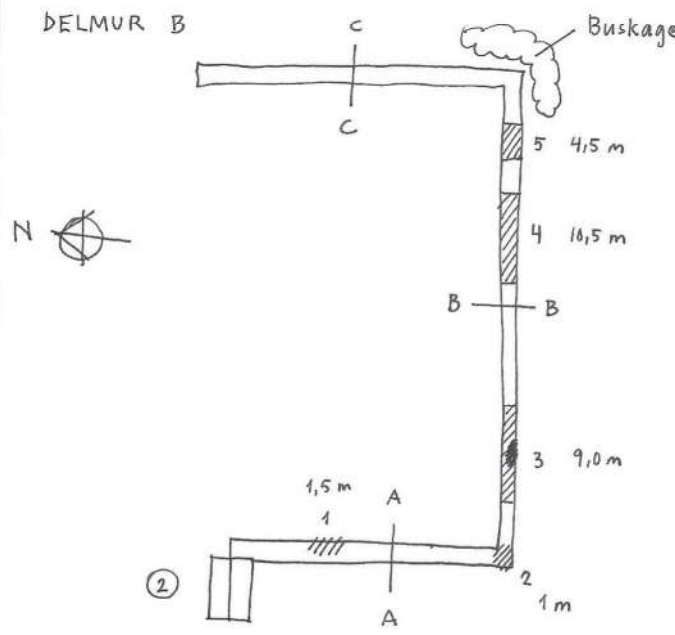
| Skada nr<br><b>1</b> | Stenar ur läge <input type="checkbox"/> Kalvning/delning <input checked="" type="checkbox"/> Muren välter <input type="checkbox"/> Sättningskada <input checked="" type="checkbox"/> Annan skada <input type="checkbox"/><br>Notering: <b>Muren sjunker ihop.</b> | Längd<br><b>1,5 m</b> |

| Åtgärdsförslag / Skadeorsaker Prio för åtgärder 1-3 år <input checked="" type="checkbox"/> 4-10 år <input type="checkbox"/> > 10 <input type="checkbox"/><br><b>Den inre sidan plockas ned. Jord i fyllnaden tas bort. Muren byggs upp. Fyllningen kan kompletteras med makadam. Ingen makadam ska lämnas synligt i avtäckningen.</b> | | |
| Åtgärdsförslag / Skadeorsaker Prio för åtgärder 1-3 år <input checked="" type="checkbox"/> 4-10 år <input type="checkbox"/> > 10 <input type="checkbox"/><br><b>Plocka tillbaka stenar. Se över fyllningen så det inte finns jord i muren.</b> | | |
| Åtgärdsförslag / Skadeorsaker Prio för åtgärder 1-3 år <input checked="" type="checkbox"/> 4-10 år <input type="checkbox"/> > 10 <input type="checkbox"/><br><b>Omläggning.</b> | | |
| Åtgärdsförslag / Skadeorsaker Prio för åtgärder 1-3 år <input type="checkbox"/> 4-10 år <input checked="" type="checkbox"/> > 10 <input type="checkbox"/><br><b>Muren måste totalrenoveras. Jord grävs bort innanför muren. En geotextil placeras mot den släntade jorden och muren motfylls med dränerande grus (16/32 el SJ-makadam). Lutningen på muren bör vara ca 5 cm om muren är en meter hög. Ev behövs dränering.</b> | | |
| Åtgärdsförslag / Skadeorsaker Prio för åtgärder 1-3 år <input type="checkbox"/> 4-10 år <input checked="" type="checkbox"/> > 10 <input type="checkbox"/><br><b>Muren måste totalrenoveras. Buskage grävs bort. Jord grävs bort innanför muren. En geotextil placeras mot den släntade jorden och muren motfylls med dränerande grus (16/32 eller SJ-makadam). Lutningen på muren bör vara ca 5 cm om muren är en meter hög. Ev behövs dränering.</b> | | |

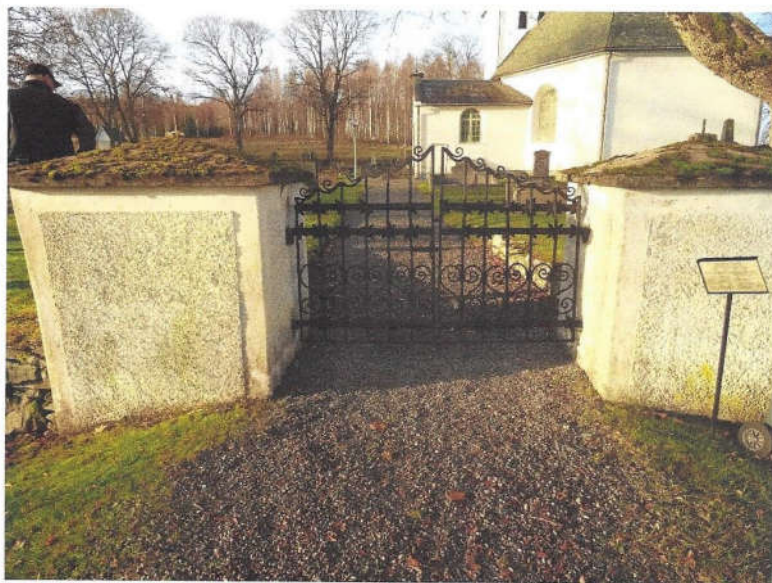
4. Grindstolpar och smidesgrind i öster.

| Begravningsplats<br>Torrsjös begravningsplats | | Entréer (1-5)<br>1-5 |
|---|---|---|
| Typer av entréer (typ av muravslut)<br>1. Stigport<br>2. Stigport<br>3. Muröppning<br>4. Putsade grindstolpar<br>5. Muröppning | Grindar/stiglucka/o dyl<br>1. Smidesgrindar<br>2. Smidesgrindar<br>3. -<br>4. Smidesgrindar<br>5. - | Skador<br>1. Putsskador. Skiffertaket har mossor.<br>2. Putsskador. Skiffertaket har mossor.<br>3.<br>4. Fuktskador puts, algpång.<br>5. Ras i hörnen. Se mursträcka! |

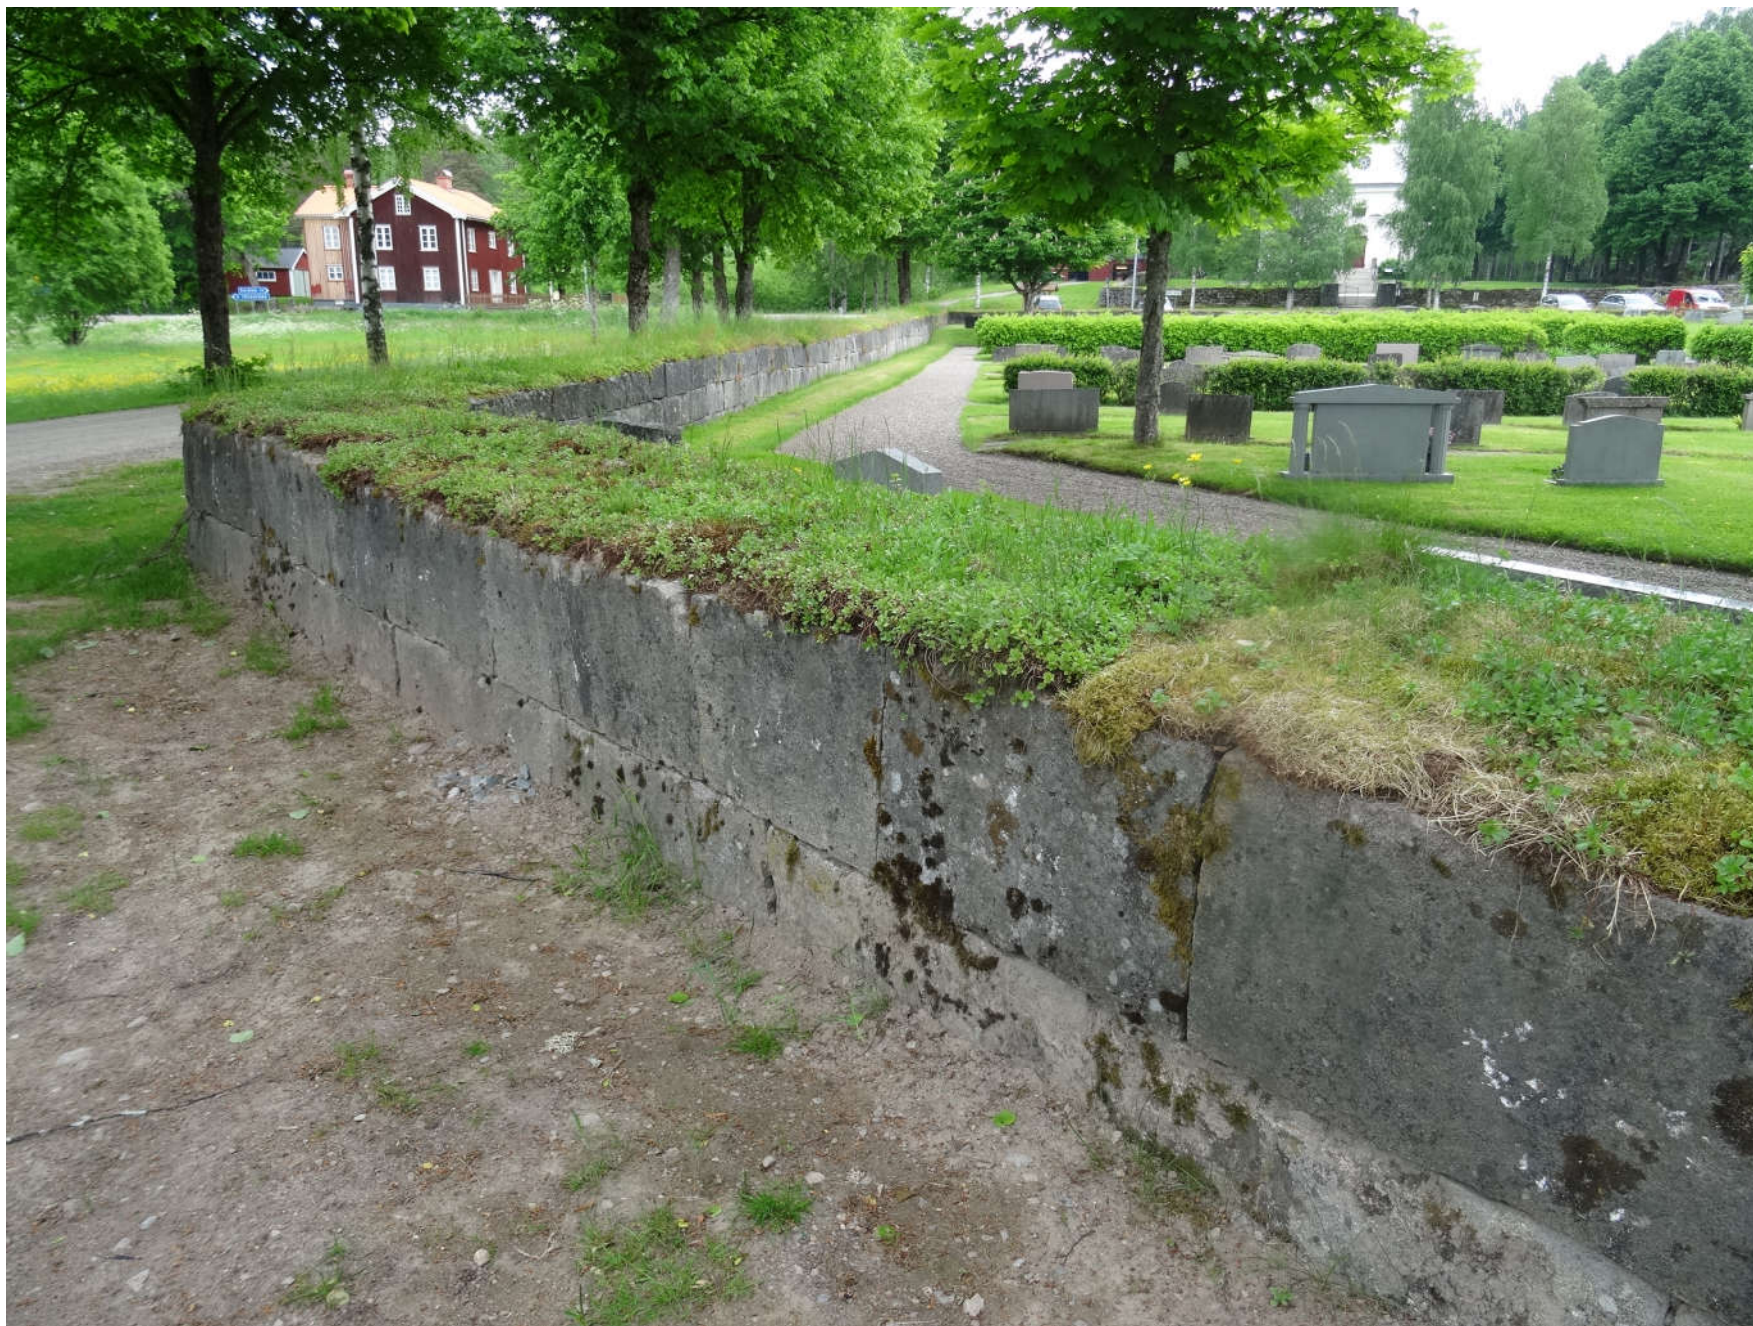
Renoverad mursträcka. Det övre stenlagret kalvade tidigare utår. Renoveringsarbetet utfört under 2016. Holmedals kyrkogård i Nordmarkens
