# Linderöds kyrka

Underhållsplan 2019

Rapport 2019:10

Underhållsplan 2019  
Linderöds socken  
Kristianstad kommun  
Skåne län

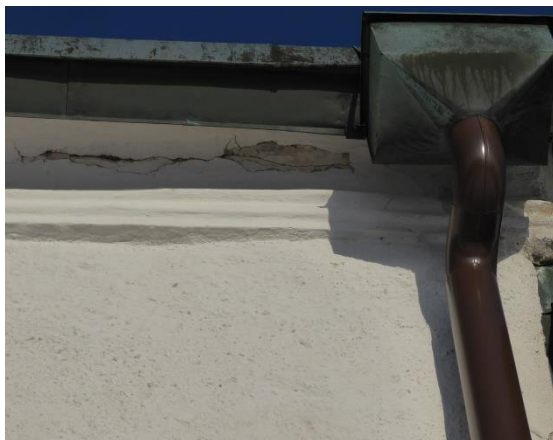
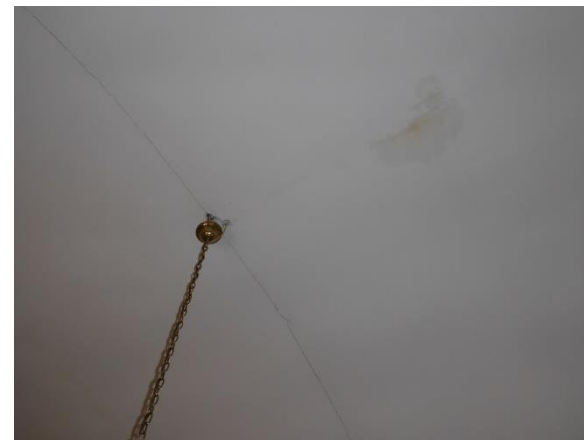
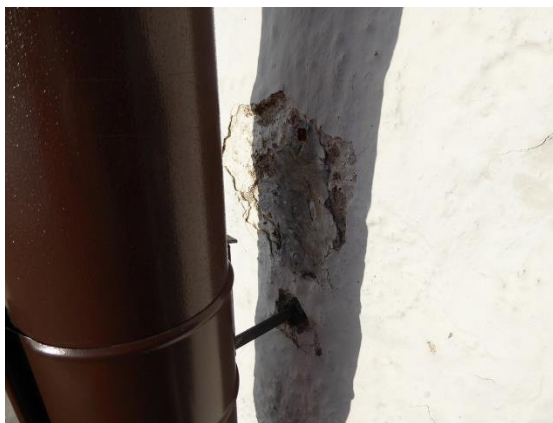
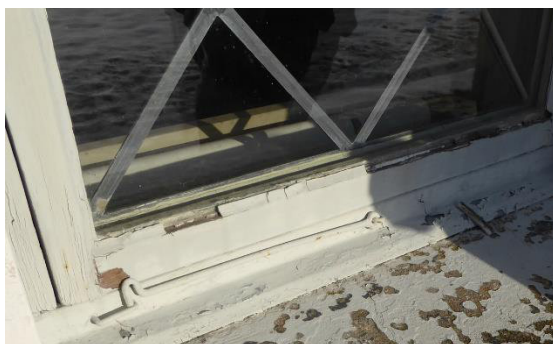
Bilderna till vänster visar exempel på exteriöra skador som behöver åtgärdas. Överst visas putsbortfall och sprickbildning i kyrkans gesims. I mitten visas putsskador som lagats med någon typ av plastmassa. Den nedre bilden visar fönstren som är i behov av renovering och ommålning.

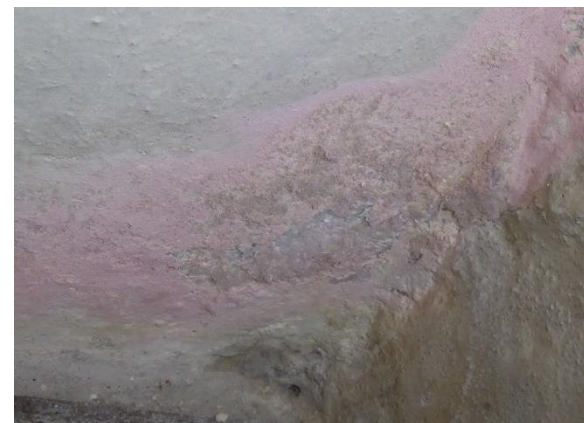
Här ovan visas två exempel på interiöra skador, överst en genomträngning av vatten i orgelläktarens tak, nederst en bild på missfärgningar på väggpartiet i nordöstra hörnet av långhuset.

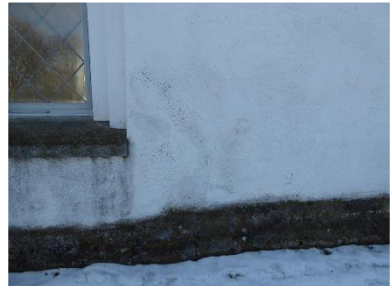
| Byggnadsdel/<br>Anläggning | Teknisk uppbyggnad och<br>kommentar | Skador och åtgärdsbehov 2019 | Foto | Prio |
|---|---|---|---|---|
| Fasader | Grovt spritputsade fasader med slätputsade fönstersmygar. Putsen är målad med vit silikatfärg. | –Generellt sprickbildning och missfärgning på delar av fasaden. | | 3 |

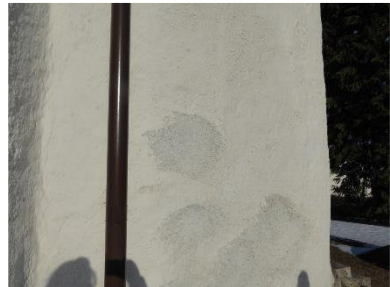
| Byggnadsdel/<br>Anläggning | Teknisk uppbyggnad och<br>kommentar | Skador och åtgärdsbehov 2019 | Foto | Prio |
|---|---|---|---|---|
| | | –Awikande, iögonfallande lagningar på nordöstra långhusfasaden och västra tornfasaden. | | 3 |

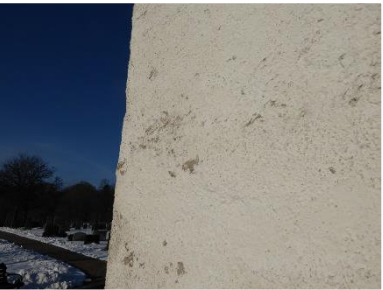
| Byggnadsdel/<br>Anläggning | Teknisk uppbyggnad och<br>kommentar | Skador och åtgärdsbehov 2019 | Foto | Prio |
|---|---|---|---|---|
| | | -Behov av avfärgning på fasaden, underliggande puts börjar titta fram. | | 0 |

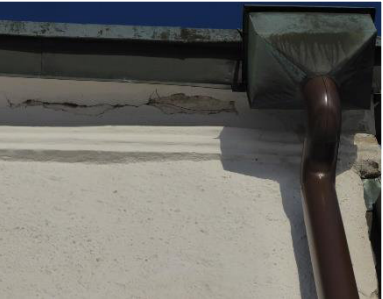
| Byggnadsdel/<br>Anläggning | Teknisk uppbyggnad och<br>kommentar | Skador och åtgärdsbehov 2019 | Foto | Prio |
|---|---|---|---|---|
| | | -Omfattande sprickbildning kring gesimsen på hela kyrkan. Kan höra samman med brister i avvattningssystemet. Håll under uppsikt, om skadebilden eskalerar bör åtgärder vidtagas akut eftersom nedfallande puts kan utgöra skaderisk för både besökare och personal på kyrkogården. | | 2 |

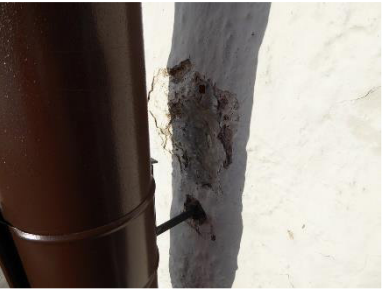
| Byggnadsdel/<br>Anläggning | Teknisk uppbyggnad och<br>kommentar | Skador och åtgärdsbehov 2019 | Foto | Prio |
|---|---|---|---|---|
| | | -Lagningar av äldre håltagningar med okänd typ av modern fogmassa (absiden S sidan). | | 3 |

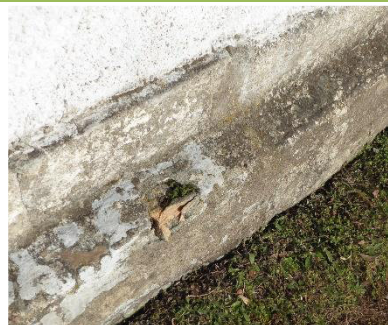
| Byggnadsdel/<br>Anläggning | Teknisk uppbyggnad och<br>kommentar | Skador och åtgärdsbehov 2019 | Foto | Prio |
|---|---|---|---|---|
| Sockel | Profilerade sandstensblock som är monterade på släta kvaderblock, fogad med cementhaltigt bruk. Tornet saknar markerad sockel då putsen går ner till marken. | – Sprickbildning och bortfall av material. | | 2 |
| | | – Påväxt av organiskt material. | | |

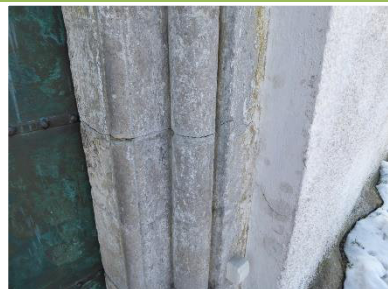
| Byggnadsdel/<br>Anläggning | Teknisk uppbyggnad och<br>kommentar | Skador och åtgärdsbehov 2019 | Foto | Prio |
|---|---|---|---|---|
| Dörrportalen | Romansk portal med tympanonfält, ursprungligen vid sydportal, unik för Skåne. | – Sprickbildningar i stenportalens pelare. Konservator bör besiktiga skadorna och ta fram ett åtgärdsförslag. | | 2 |

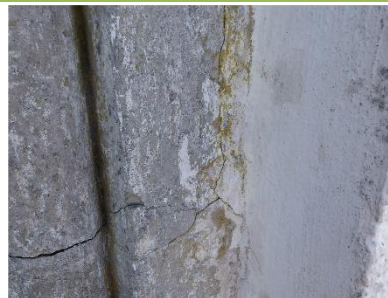
| Byggnadsdel/<br>Anläggning | Teknisk uppbyggnad och<br>kommentar | Skador och åtgärdsbehov 2019 | Foto | Prio |
|---|---|---|---|---|
| | | – Alg och lavpåväxt. Konservator bör besiktiga skadorna och ta fram ett åtgärdsförslag. | | 2 |

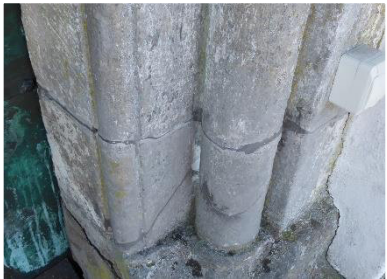
| Byggnadsdel/<br>Anläggning | Teknisk uppbyggnad och<br>kommentar | Skador och åtgärdsbehov 2019 | Foto | Prio |
|---|---|---|---|---|
| | | –Eluttag har monterats i stenportalen. Konservator bör besiktiga skadorna och ta fram ett åtgärdsförslag. | | 2 |

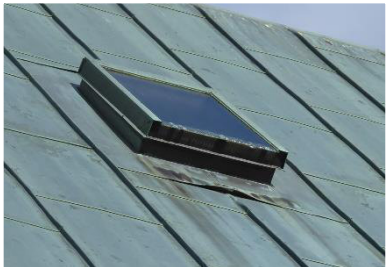
| Byggnadsdel/<br>Anläggning | Teknisk uppbyggnad och<br>kommentar | Skador och åtgärdsbehov 2019 | Foto | Prio |
|---|---|---|---|---|
| | | –Plåtkanten kring södra tomfönstret är uppfläkt. | | 1 |

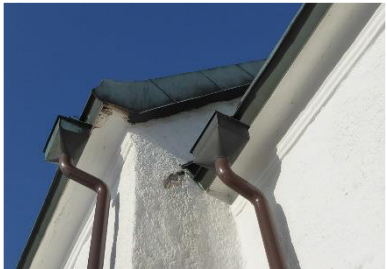
| Byggnadsdel/<br>Anläggning | Teknisk uppbyggnad och<br>kommentar | Skador och åtgärdsbehov 2019 | Foto | Prio |
|---|---|---|---|---|
| Täckplåt i övergång takyta och fasad | Mörkgrön, ärgad kopparplåt | – Plåtens tekniska funktion bör besiktigas av sakkunnig. Sprickbildning i närheten kan tyda på läckage. | | 1 |

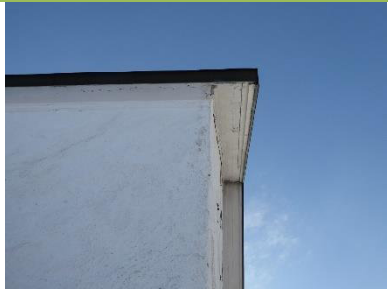
| Byggnadsdel/<br>Anläggning | Teknisk uppbyggnad och<br>kommentar | Skador och åtgärdsbehov 2019 | Foto | Prio |
|---|---|---|---|---|
| Takfot | På tomet brädklädd, målad takfot. | Slitna färgskikt | | 3 |

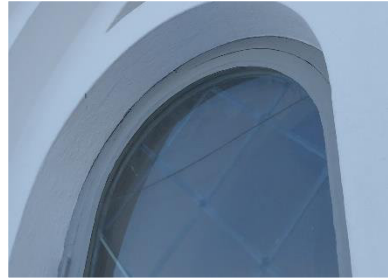
| Byggnadsdel/<br>Anläggning | Teknisk uppbyggnad och<br>kommentar | Skador och åtgärdsbehov 2019 | Foto | Prio |
|---|---|---|---|---|
| Fönster, generellt | Rundbågefönster i träkarm med en yttre, hel glasruta och innerruta med blyinfattat glas. Bleck och hasp målade i sammakulör som fönstret. Tomtaket ett takfönster med ospröjsat glas år vardera N & S. | –Stenskott i flera rutor samt en större spricka i en av rutorna på norra fasaden. | | 2 |

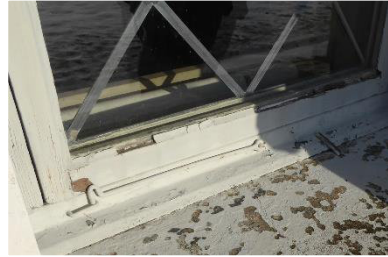
| Byggnadsdel/<br>Anläggning | Teknisk uppbyggnad och<br>kommentar | Skador och åtgärdsbehov 2019 | Foto | Prio |
|---|---|---|---|---|
| | | –Färg- och kittbortfall. Fönsterbågarna börjar ta skada. Fönstren bör renoveras med traditionella material och metoder. | | |

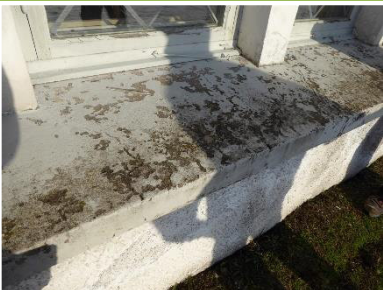
| Byggnadsdel/<br>Anläggning | Teknisk uppbyggnad och<br>kommentar | Skador och åtgärdsbehov 2019 | Foto | Prio |
|---|---|---|---|---|
| Solbänkar | Solbänkar av betong. | -Bortfall av färg. | | 0 |

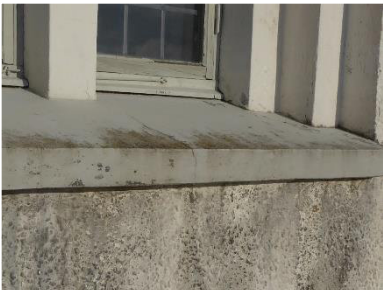
| Byggnadsdel/<br>Anläggning | Teknisk uppbyggnad och<br>kommentar | Skador och åtgärdsbehov 2019 | Foto | Prio |
|---|---|---|---|---|
| | | -Sprickbildning mitt i fönsterbänk på södra sidan av långhuset. | | 3 |
| | | -Påväxt av alger och lavar. | | 0 |

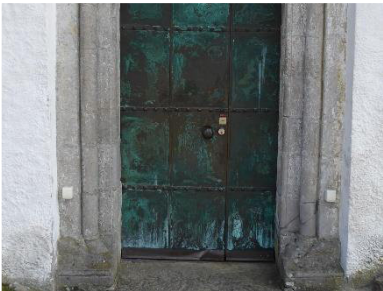
| Byggnadsdel/<br>Anläggning | Teknisk uppbyggnad och<br>kommentar | Skador och åtgärdsbehov 2019 | Foto | Prio |
|---|---|---|---|---|
| Västra Ytterdörren | Huvudingång. Kraftig, kopparklädd pardörr av trä med bredare gångdörr, dropplista av koppar nertill. Kraftigt godronnerat dörrvred. | -Missfärgningar på plåtavtäckningen, främst vid den nedre kanten. Samt en fläck, S sidan, yttersta kvadraten. | | 0 |

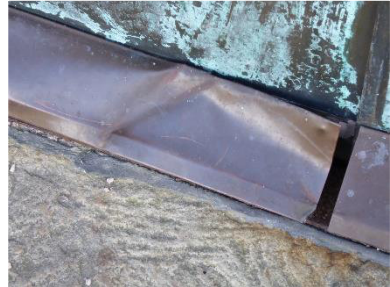
| Byggnadsdel/<br>Anläggning | Teknisk uppbyggnad och<br>kommentar | Skador och åtgärdsbehov 2019 | Foto | Prio |
|---|---|---|---|---|
| | | -Dropplist av koppar har mekanisk skada. | | 2 |

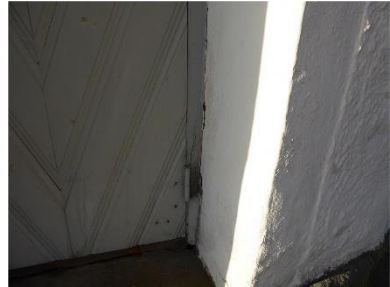
| Byggnadsdel/<br>Anläggning | Teknisk uppbyggnad och<br>kommentar | Skador och åtgärdsbehov 2019 | Foto | Prio |
|---|---|---|---|---|
| Östra Ytterdörren | Ramverksdörr med profilerad brädfodring i rombmönster. Utåtgående och försedd med innerdörr. | -Torrspäckor och slitet färgskikt på dörren. | | 2 |
| | | -Sprickbildning mellan dörrkarm och yttervägg. | | 2 |
| | | -Rötskadat trä intill gångjärnen. | | 2 |

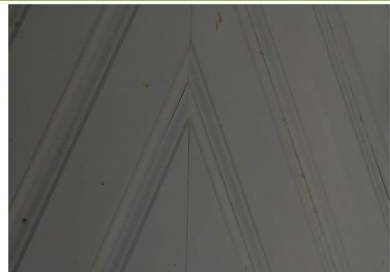
| Byggnadsdel/<br>Anläggning | Teknisk uppbyggnad och<br>kommentar | Skador och åtgärdsbehov 2019 | Foto | Prio |
|---|---|---|---|---|
| | | -Rostgenomslag från spik. | | 2 |

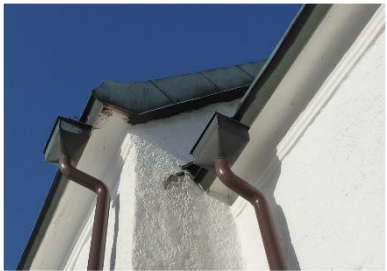
| Byggnadsdel/<br>Anläggning | Teknisk uppbyggnad och<br>kommentar | Skador och åtgärdsbehov 2019 | Foto | Prio |
|---|---|---|---|---|
| | Fotrännor, rektanguläravattkupor och kopparstuprör med runda böjar ansluter gjutjärnsförsedda cementbrunnar. | – Behöver besiktigas och otätheter åtgärdas. Omfattande sprickbildning i putsen i närhet till avvattningen kan tyda på läckage. | | 1 |

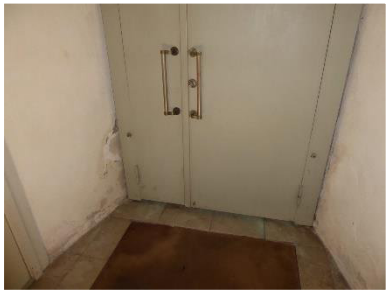
| Byggnadsdel/<br>Anläggning | Teknisk uppbyggnad och<br>kommentar | Skador och åtgärdsbehov 2019 | Foto | Prio |
|---|---|---|---|---|
| Väggar | | – Generell sprickbildning och putsbortfall samt svärtade ytor. | | 3 |

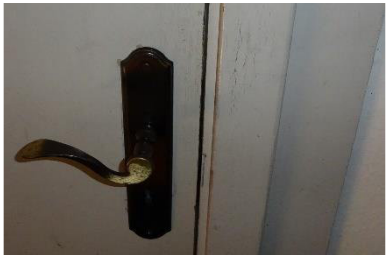
| Byggnadsdel/<br>Anläggning | Teknisk uppbyggnad och<br>kommentar | Skador och åtgärdsbehov 2019 | Foto | Prio |
|---|---|---|---|---|
| Dörrar | | – Krackelering av färg på dörrkarmen. | | 3 |

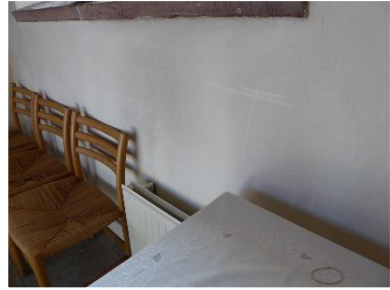
| Byggnadsdel/<br>Anläggning | Teknisk uppbyggnad och<br>kommentar | Skador och åtgärdsbehov 2019 | Foto | Prio |
|---|---|---|---|---|
| Väggar | Vitkalkad slätputs | – Svärtade och smutsade ytskikt. | | 0 |
| | | – Mindre sprickbildning och putsbortfall i ytskikt. | | 3 |

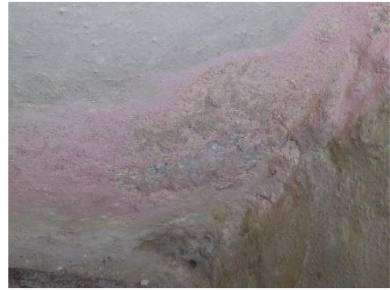
| Byggnadsdel/<br>Anläggning | Teknisk uppbyggnad och<br>kommentar | Skador och åtgärdsbehov 2019 | Foto | Prio |
|---|---|---|---|---|
| | | – Utfällning och rosa kolorering norra sidan, väster om absiden. | | 2 |

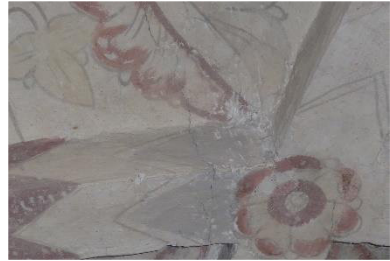
| Byggnadsdel/<br>Anläggning | Teknisk uppbyggnad och<br>kommentar | Skador och åtgärdsbehov 2019 | Foto | Prio |
|---|---|---|---|---|
| Valv | Två kryssvalv av tegel med ribbor, rika kalkmålningar i röda och bruna färgtoner. Mot bakre travén vid orgelläktaren finns ett tre meter djupt tunnvalv av trä som är vitmålat. | – Mindre krackeleringar i alla valv. Målningarna besiktigas av konservator inför eventuella interiöra åtgärder. | | 3 |

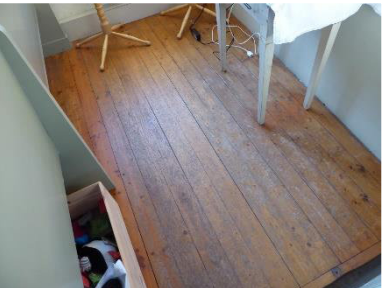
| Byggnadsdel/<br>Anläggning | Teknisk uppbyggnad och<br>kommentar | Skador och åtgärdsbehov 2019 | Foto | Prio |
|---|---|---|---|---|
| Golv | Ljusgrå stenplattor av<br>kalksten eller sandsten. Plattorna<br>lagda med smal "knusfog".<br>Bänkraderna står på ett lackerat<br>grangolv | -Slitet ytskikt på trägolvet | | 0 |

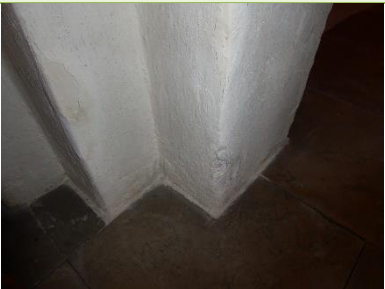
| Byggnadsdel/<br>Anläggning | Teknisk uppbyggnad och<br>kommentar | Skador och åtgärdsbehov 2019 | Foto | Prio |
|---|---|---|---|---|
| Väggar | Väggarna är slätputsade och<br>vitkalkade. Mot tribunbågens<br>vederlag har man lagt i en ny<br>vitpigmenterad fog. | -Portalen mellan kor och absid har<br>flera sprickor och putsnedfall. | | 3 |

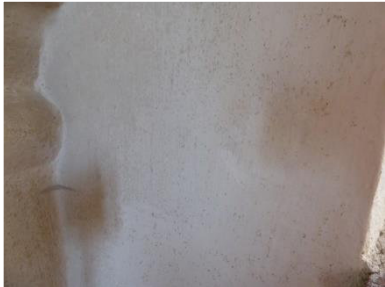
| Byggnadsdel/<br>Anläggning | Teknisk uppbyggnad och<br>kommentar | Skador och åtgärdsbehov 2019 | Foto | Prio |
|---|---|---|---|---|
| | | -Mindre fuktfläckar södra väggen<br>nära absiden. | | 2 |
| | | -Smutsade och svärtade ytskikt | | 0 |

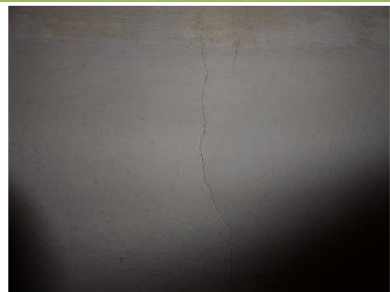
| Byggnadsdel/<br>Anläggning | Teknisk uppbyggnad och<br>kommentar | Skador och åtgärdsbehov 2019 | Foto | Prio |
|---|---|---|---|---|
| Valv | Koret består av ett kryssvalv med ribbor av tegel som är putsat och målat med medeltida kalkmålningar. Absiden utgör sakristia med hjälmvalv i vitkalkad slätputs | –Större sprickor i absidens hjälmvalv. | | 3 |
| | | –Generell sprickbildning | | |

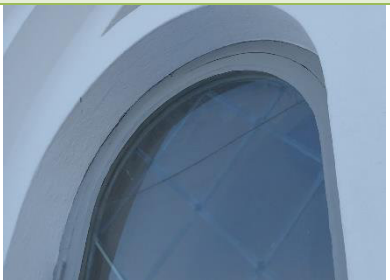
| Byggnadsdel/<br>Anläggning | Teknisk uppbyggnad och<br>kommentar | Skador och åtgärdsbehov 2019 | Foto | Prio |
|---|---|---|---|---|
| Innerfönster | Fönstren är dubbelkopplade spröjsade träfönster, målade i ljusgrå oljefärg. Innerbågarna i koret har antikglas och blyspröjsar. Övriga rutor är av planglas. | –Sprucken ruta på södra sidan. | | 2 |

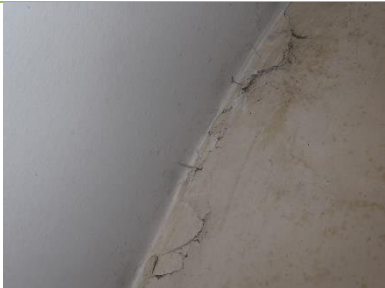
| Byggnadsdel/<br>Anläggning | Teknisk uppbyggnad och<br>kommentar | Skador och åtgärdsbehov 2019 | Foto | Prio |
|---|---|---|---|---|
| Orgelläktaren | | –Spricka i tak över orgelläktaren. | | 2 |

| Byggnadsdel/<br>Anläggning | Teknisk uppbyggnad och<br>kommentar | Skador och åtgärdsbehov 2019 | Foto | Prio |
|---|---|---|---|---|
| | Orgelläktaren är uppbyggd av ett balkverk av fyrkantstimmer och två profilerade avbärlinor med två stolpar med kapital målade i vitt. Läktargolvet är klätt med orangeröd linoleummatta. Invändigt är taket klätt med masonitskivor som målats i vit färg. | <p>–Generellt nedsmutsade ytor.</p> <p>–Fuktfläckar i valvet och på väggarna som kan ge upphov till biologisk påväxt och mögel. Bör undersökas av sakkunnig. Kan ha samband med eventuella otätheter i yttertak.</p> | | <p>0</p> <p>1</p> |

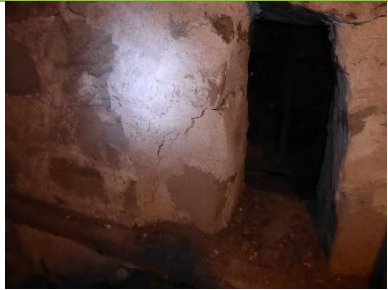
| Byggnadsdel/<br>Anläggning | Teknisk uppbyggnad och<br>kommentar | Skador och åtgärdsbehov 2019 | Foto | Prio |
|---|---|---|---|---|
| | | – Spricka i anslutning till genomgången mellan tom och långhus. En gipsvakt bör monteras för att se eventuella förändringar i sprickbildningen. | | 1 |

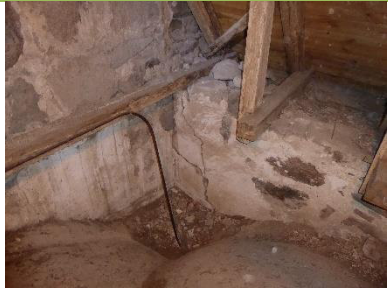
| Byggnadsdel/<br>Anläggning | Teknisk uppbyggnad och<br>kommentar | Skador och åtgärdsbehov 2019 | Foto | Prio |
|---|---|---|---|---|
| | | – Större spricka i hömet mellan långhusets norra vägg och gavelväggen mot koret. En gipsvakt bör monteras för att se eventuella förändringar i sprickbildningen. | | 1 |

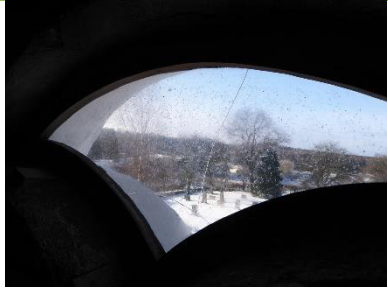
| Byggnadsdel/<br>Anläggning | Teknisk uppbyggnad och<br>kommentar | Skador och åtgärdsbehov 2019 | Foto | Prio |
|---|---|---|---|---|
| | | – Sprucken ruta i överljusfönstret. | | 2 |

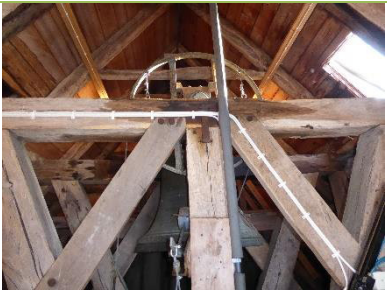
| Byggnadsdel/<br>Anläggning | Teknisk uppbyggnad och<br>kommentar | Skador och åtgärdsbehov 2019 | Foto | Prio |
|---|---|---|---|---|
| | | –Spår av insektsangrepp, ev av strimmig trägnagare, på klockbocken. Bör åtgärdas av sakkunnig. | | |

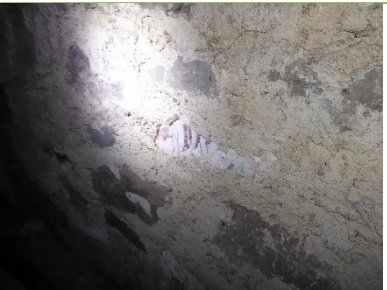
| Byggnadsdel/<br>Anläggning | Teknisk uppbyggnad och<br>kommentar | Skador och åtgärdsbehov 2019 | Foto | Prio |
|---|---|---|---|---|
| | | –Tecken på fuktskador i underbrädningentill plåttaket. Bör utredas av sakkunnig. Förekomsten av kalkmålningar ovan valven kräver särskild försiktighet och en konservator bör medverka vid framtagande av åtgärdsförslag för taket. | | |

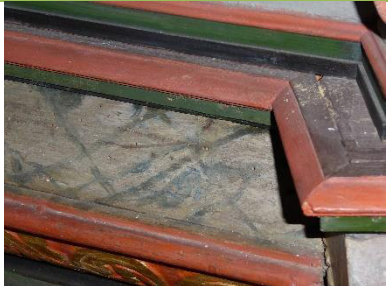
| Byggnadsdel/<br>Anläggning | Teknisk uppbyggnad och<br>kommentar | Skador och åtgärdsbehov 2019 | Foto | Prio |
|---|---|---|---|---|
| Predikstol | Predikstol från 1600-talet i trä med målning i grått, blått, rött, grönt och guld. Restaurerades vid sekelskiftet varvid ny korgstomme byggdes på. | – spår av strimmig trägnagare Kontakta konservator för åtgärdsförslag. | | |

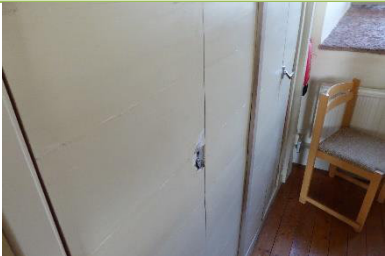
| Byggnadsdel/<br>Anläggning | Teknisk uppbyggnad och<br>kommentar | Skador och åtgärdsbehov 2019 | Foto | Prio |
|---|---|---|---|---|
| Elrum | | -Lås och vred trasigt på<br>skjutdörren till elrum i bakre delen<br>av långhuset. Ersätts med nytt vred<br>likt befintligt. | | 1 |

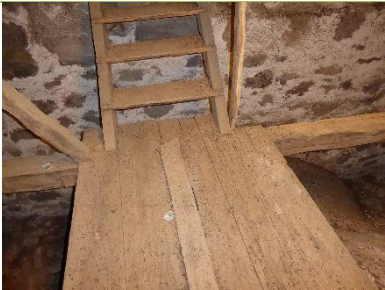
| Byggnadsdel/<br>Anläggning | Teknisk uppbyggnad och<br>kommentar | Skador och åtgärdsbehov 2019 | Foto | Prio |
|---|---|---|---|---|
| Långhusvinden | | -Landgången närmast<br>genomgångentill korvinden är<br>trasig och en lös bräda har lagts<br>över skadan vilket medför<br>snubbelrisk. Bör åtgärdas snarast. | | 1 |

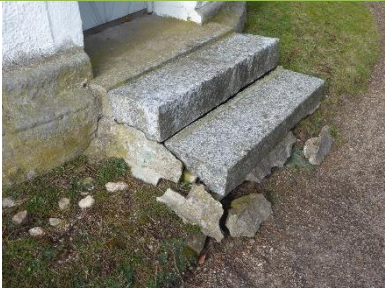
| Byggnadsdel/<br>Anläggning | Teknisk uppbyggnad och<br>kommentar | Skador och åtgärdsbehov 2019 | Foto | Prio |
|---|---|---|---|---|
| Trappa till koringång<br>i öster | | Trappan har fogats med ett hårt<br>bruk som nu lossnat, med<br>sättningar som följd eller orsak.<br>Trappans underbyggnad bör<br>åtgärdas på traditionellt vis. | | |
