# Östra Vrams kyrka

Underhållsplan 2019

Rapport 2019:12

Underhållsplan 2019  
Östra Vrams socken  
Kristianstad kommun  
Skåne län

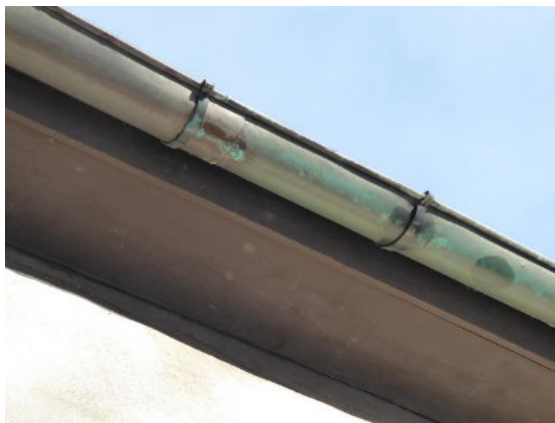
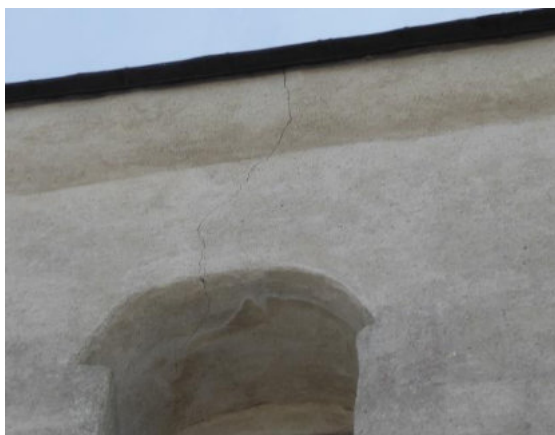
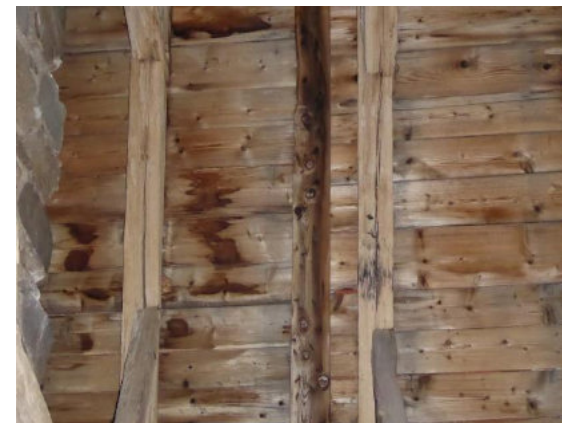
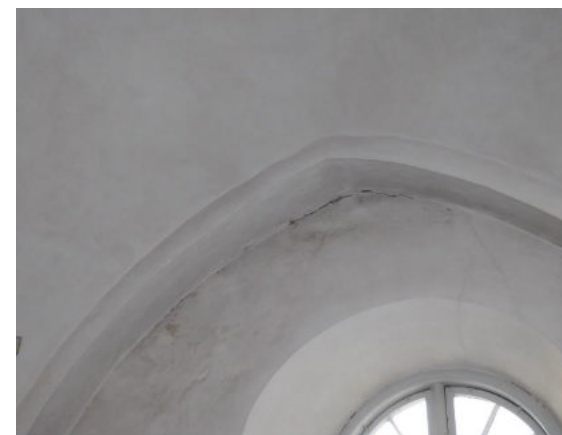
Bilderna till vänster visar exempel på exteriöra skador som behöver åtgärdas. Översta bilden visar läckage i kyrkans hängrännor. Mittenbilden visas en spricka på västra fasaden.

Till höger visas två exempel på interiöra skador, översta visar genomträngning av vatten i kyrktornets underbrädning, nederst en bild på ett väggparti där svärtningen och sprickbildning i ytskikten syns.

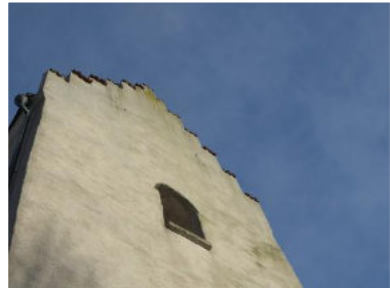
| Byggnadsdel/<br>Anläggning | Teknisk uppbyggnad och<br>kommentar | Skador och åtgärdsbehov 2019 | Foto | Prio |
|---|---|---|---|---|
| Generellt | | Missfärgningar och algpåväxt på utsatta fasad- och sockelpartier. Fasaderna bör tvättas och rengöras från alger. | | 3 |

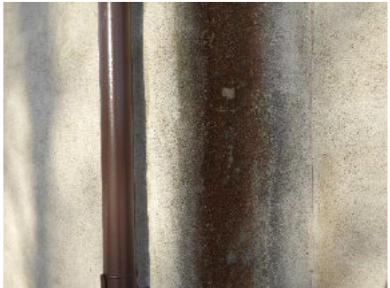
| Byggnadsdel/<br>Anläggning | Teknisk uppbyggnad och<br>kommentar | Skador och åtgärdsbehov 2019 | Foto | Prio |
|---|---|---|---|---|
| Fasader | Fasaderna är i sin helhet putsade med KC-puts med vitcement. Fasaderna är inte målade. Tidigare uppmärksammat 2006: Sprickbildning och putsbortfall noterades. Tornet har påväxt av rödalger. | Fuktgenomslag samt påväxt av rödalger på fasaden. | | 3 |

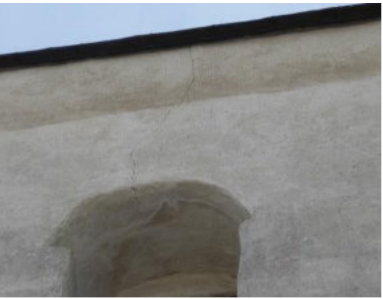
| Byggnadsdel/<br>Anläggning | Teknisk uppbyggnad och<br>kommentar | Skador och åtgärdsbehov 2019 | Foto | Prio |
|---|---|---|---|---|
| | | Spricka på tomets västra sida, från<br>ljudlucka till upp till tak. | | 3 |

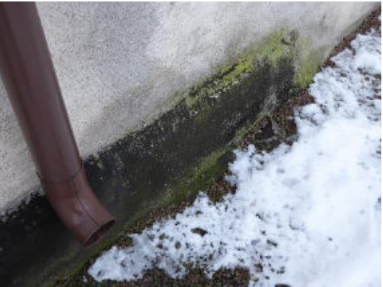
| Byggnadsdel/<br>Anläggning | Teknisk uppbyggnad och<br>kommentar | Skador och åtgärdsbehov 2019 | Foto | Prio |
|---|---|---|---|---|
| Sockel | Fogad och svarttjärad natursten<br>med partier av puts. | Algpåväxt på sockeln. | | 3 |

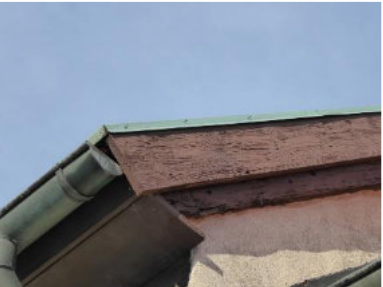
| Byggnadsdel/<br>Anläggning | Teknisk uppbyggnad och<br>kommentar | Skador och åtgärdsbehov 2019 | Foto | Prio |
|---|---|---|---|---|
| Plåtanslutningar | Gavlarna mot öster har vindskivor<br>av trä målade med brun oljefärg och<br>plåtanslutningar av ärgad koppar.<br>Även mot tornet finns<br>plåtanslutningar av ärgad koppar. | Rötskadade vindbrädor bytes.<br>Täckplåten bör åtgärdas då spik<br>från infästningen krupit ut. | | 2 |

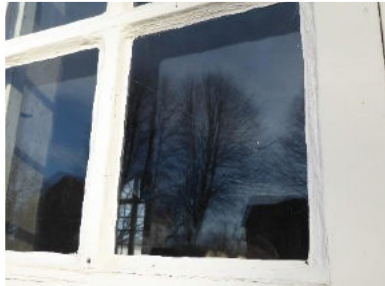
| Byggnadsdel/<br>Anläggning | Teknisk uppbyggnad och<br>kommentar | Skador och åtgärdsbehov 2019 | Foto | Prio |
|---|---|---|---|---|
| Fönster, generellt | Långhuset; spröjsade fyrlufts träfönster målade i ljus grå linoljefärg. Tornfönstret mot öster; brunt oljemålat enluftsfönster. | Flera trasiga rutor. | | 3 |

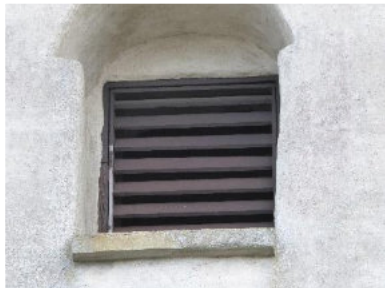
| Byggnadsdel/<br>Anläggning | Teknisk uppbyggnad och<br>kommentar | Skador och åtgärdsbehov 2019 | Foto | Prio |
|---|---|---|---|---|
| Ljudluckor | Ljudluckor består av jalusiluckor av trä målade i brun oljefärg. Nätklädda invändigt. | Behov att målas. | | 3 |

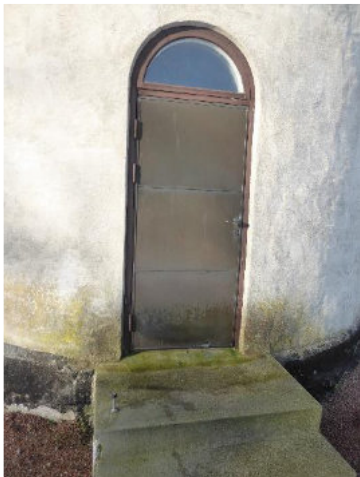
| Byggnadsdel/<br>Anläggning | Teknisk uppbyggnad och<br>kommentar | Skador och åtgärdsbehov 2019 | Foto | Prio |
|---|---|---|---|---|
| Östra Ytterdörren | Kopparbeslagen enkeldörr av trä<br>med kopparbeslaget överljusfönster. | Sprickbildning i färgen på<br>dörrkarmarna | | 2 |

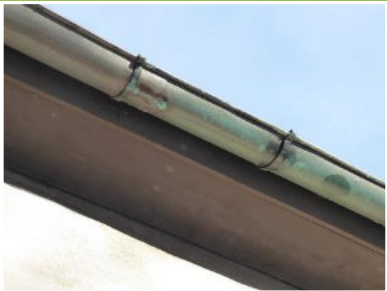
| Byggnadsdel/<br>Anläggning | Teknisk uppbyggnad och<br>kommentar | Skador och åtgärdsbehov 2019 | Foto | Prio |
|---|---|---|---|---|
| | | Det finns läckage i delar av<br>avvattningen (hängrännorna). | | 1 |

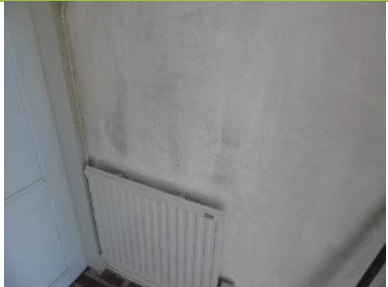
| Byggnadsdel/<br>Anläggning | Teknisk uppbyggnad och<br>kommentar | Skador och åtgärdsbehov 2019 | Foto | Prio |
|---|---|---|---|---|
| Väggar | Kyrkan saknar vapenhus. Entrén utgörs av ett mindre vindfång som motsvarar tommurens tjocklek. Väggarna och taket är slätputsade och vitkalkade. | Slitna och svärtade ytskikt. | | 0 |

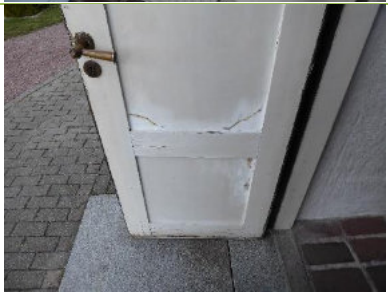
| Byggnadsdel/<br>Anläggning | Teknisk uppbyggnad och<br>kommentar | Skador och åtgärdsbehov 2019 | Foto | Prio |
|---|---|---|---|---|
| Dörrar | Vitmålade trädörr. | Mekaniska och underhålls kopplade skador på dörrens insida. | | 3 |

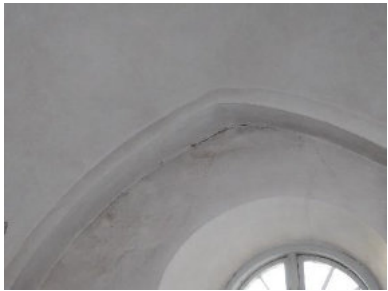
| Byggnadsdel/<br>Anläggning | Teknisk uppbyggnad och<br>kommentar | Skador och åtgärdsbehov 2019 | Foto | Prio |
|---|---|---|---|---|
| Väggar | Långhusets västra del som utgör tornets bottenvåning har ett tunnvalv, troligen från romansk tid. Alla valvytor har äldre puts målade i kalkfärg. Väggytor i östra delen av långhuset har kalkmålning från medeltid. | Generell sprickbildning i fönstervälven. | | 3 |

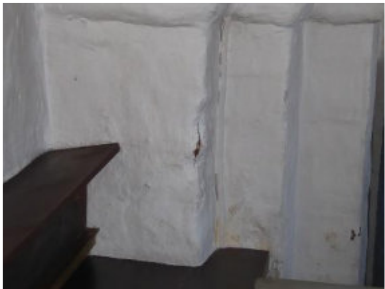
| Byggnadsdel/<br>Anläggning | Teknisk uppbyggnad och<br>kommentar | Skador och åtgärdsbehov 2019 | Foto | Prio |
|---|---|---|---|---|
| | | Saltutfällning och fukt i nedre, södra delen av valvbågen, mellan långhus och tornets bottenvåning | | 2 |

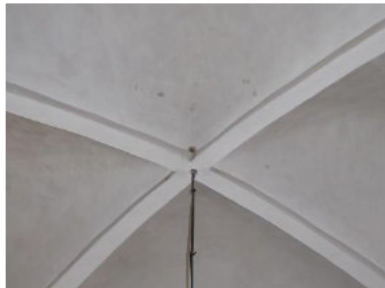
| Byggnadsdel/<br>Anläggning | Teknisk uppbyggnad och<br>kommentar | Skador och åtgärdsbehov 2019 | Foto | Prio |
|---|---|---|---|---|
| Valv | Två travéer med kryssvalv | Förekomst av svart påväxt i valven. | | 2 |

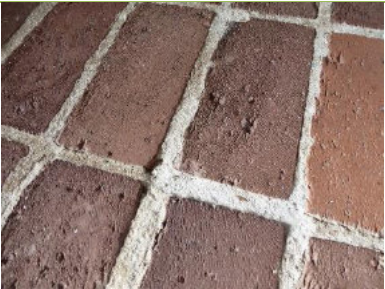
| Byggnadsdel/<br>Anläggning | Teknisk uppbyggnad och<br>kommentar | Skador och åtgärdsbehov 2019 | Foto | Prio |
|---|---|---|---|---|
| Golv | Handslaget rödbrunt kolugnsbränt tegel i längsgående ruttmönster med fogar i varmgrå färgton. Bänkkvarteren har brädgolv av lackerat trä. | Fogbortfall och krackelerande ytskikt på tegelgolvet. | | 0 |

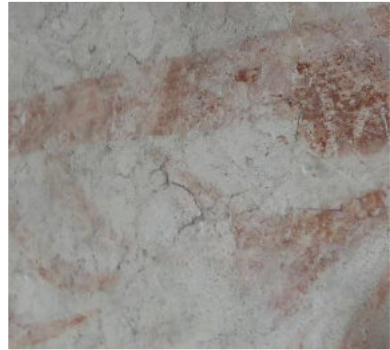
| Byggnadsdel/<br>Anläggning | Teknisk uppbyggnad och<br>kommentar | Skador och åtgärdsbehov 2019 | Foto | Prio |
|---|---|---|---|---|
| Väggar | Kalkmålning från medeltid. | Sprickbildning och krackeleringar.<br>Bör besiktigas av konservator. | | 2 |

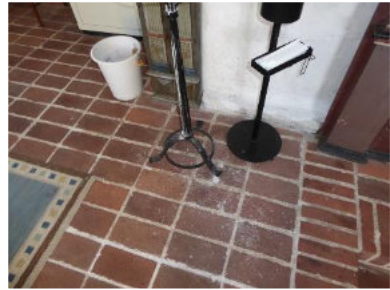
| Byggnadsdel/<br>Anläggning | Teknisk uppbyggnad och<br>kommentar | Skador och åtgärdsbehov 2019 | Foto | Prio |
|---|---|---|---|---|
| Golv | Handslaget rödbrunt kolugnsbränt<br>tegel i längsgående rutmönster med<br>fogar i varmgrå färgton. | Stearinfläckar norra sidan på<br>tegelgolvet intill ljusbäraren. | | 3 |

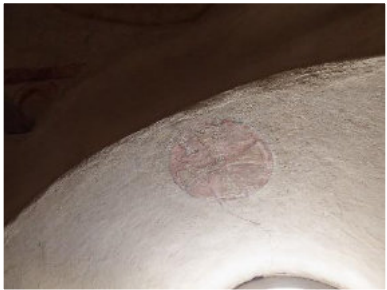
| Byggnadsdel/<br>Anläggning | Teknisk uppbyggnad och<br>kommentar | Skador och åtgärdsbehov 2019 | Foto | Prio |
|---|---|---|---|---|
| Tak | En travé med kryssvalv. Absid med hjälmvalv. Alla valvytor har äldre puts målad i kalkfärg. | Generell sprickbildning varav en större spricka i östligaste delen av hjälmvalvet. | | 2 |

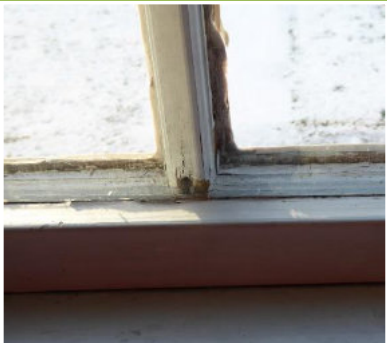
| Byggnadsdel/<br>Anläggning | Teknisk uppbyggnad och<br>kommentar | Skador och åtgärdsbehov 2019 | Foto | Prio |
|---|---|---|---|---|
| Innerfönster | Invändigt har fönstren kompletterats med innerbågar som skruvats fast direkt på ytterbågen. | Fönsterbågar bör kittas om invändigt. | | 2 |

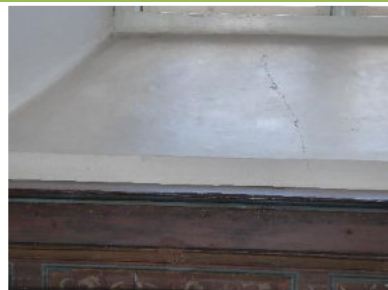
| Byggnadsdel/<br>Anläggning | Teknisk uppbyggnad och<br>kommentar | Skador och åtgärdsbehov 2019 | Foto | Prio |
|---|---|---|---|---|
| | | Fönstersmygarna har sprickor och bortfall av färg. | | 3 |

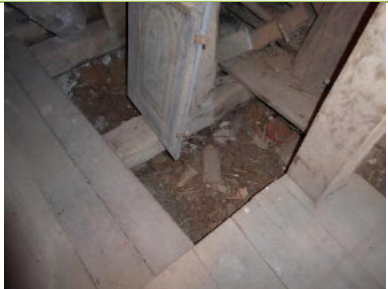
| Byggnadsdel/<br>Anläggning | Teknisk uppbyggnad och<br>kommentar | Skador och åtgärdsbehov 2019 | Foto | Prio |
|---|---|---|---|---|
| Andra tornvåningen | Plankgolv, murade väggar av natursten och synligt bjälklag till nästa våning. | Organiskt skräp, fågelträck och liknande, behöver städas bort. | | 3 |

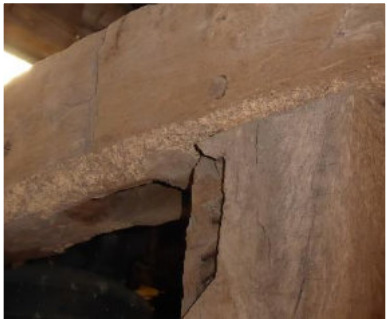
| Byggnadsdel/<br>Anläggning | Teknisk uppbyggnad och<br>kommentar | Skador och åtgärdsbehov 2019 | Foto | Prio |
|---|---|---|---|---|
| | | Tecken på angrepp av strimmig trägnagare på klockbocken. | | 2 |

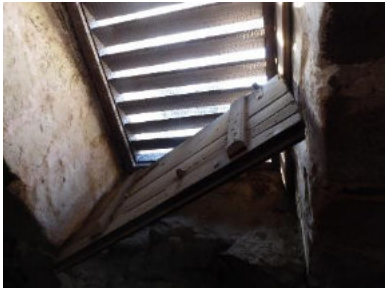
| Byggnadsdel/<br>Anläggning | Teknisk uppbyggnad och<br>kommentar | Skador och åtgärdsbehov 2019 | Foto | Prio |
|---|---|---|---|---|
| | | En av de luckor som tidigare har täckt ljudöppningen är nedplockad och ligger i smygen. | | 3 |

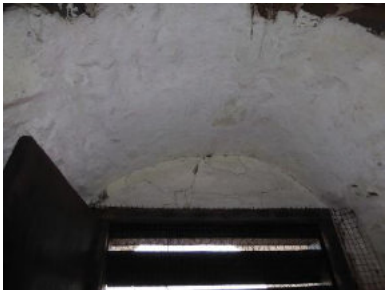
| Byggnadsdel/<br>Anläggning | Teknisk uppbyggnad och<br>kommentar | Skador och åtgärdsbehov 2019 | Foto | Prio |
|---|---|---|---|---|
| | | Sprickor och påbörjan till putsbortfall i norra och södra ljudöppningen. | | 3 |

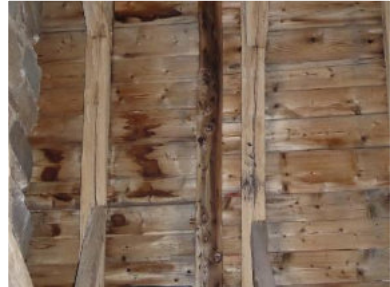
Se underhållsplan 2006-12-31, kapitel 2.11. Åtgärdsförslagen för de kvarvarande målsättningarna är densamma som i förra planen. För kyrkogården se underhållsplan för Östra Vrams kyrkogård, 2016. Fuktskador i tomtakets underbrädning indikerar att det kan finnas problem med yttertakets täthet.

| Byggnadsdel/<br>Anläggning | Teknisk uppbyggnad och<br>kommentar | Skador och åtgärdsbehov 2019 | Foto | Prio |
|---|---|---|---|---|
| | | Fuktgenomslag i underbrädningen på östra sidan av tomtaket. | | 2 |

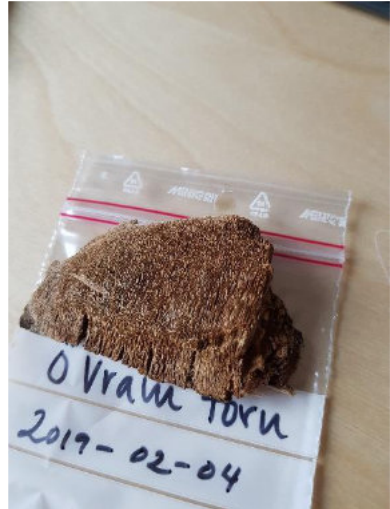
| Byggnadsdel/<br>Anläggning | Teknisk uppbyggnad och<br>kommentar | Skador och åtgärdsbehov 2019 | Foto | Prio |
|---|---|---|---|---|
| | | Vid inventering påträffades någon sorts svamp på en bjälke, på östra sidan. Svampen skickad på analys. | | 1 |

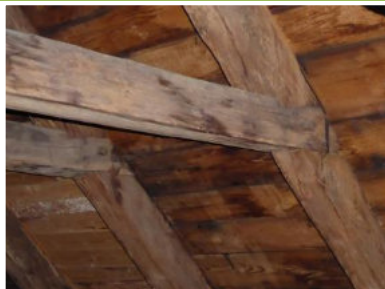
| Byggnadsdel/<br>Anläggning | Teknisk uppbyggnad och<br>kommentar | Skador och åtgärdsbehov 2019 | Foto | Prio |
|---|---|---|---|---|
| | samt bindbjälkar mellan valvkappor och snedstag. Kryssförband finns vid gavelrösten. Det finns även återanvända hanbjälkar daterade 1500-01. | På södra takfallet visar bjälkar i takstolen rötskador och påväxt. | | 2 |

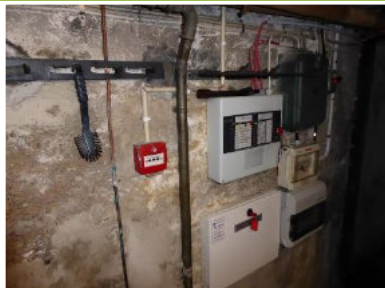
| Byggnadsdel/<br>Anläggning | Teknisk uppbyggnad och<br>kommentar | Skador och åtgärdsbehov 2019 | Foto | Prio |
|---|---|---|---|---|
| Pannrum | Golv, väggar och tak av betong. | Källaren har sotiga väggar. | | 0 |

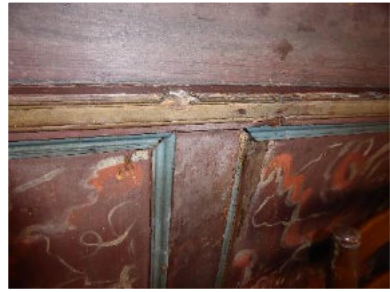
| Byggnadsdel/<br>Anläggning | Teknisk uppbyggnad och<br>kommentar | Skador och åtgärdsbehov 2019 | Foto | Prio |
|---|---|---|---|---|
| | | Partiellt och begränsat färgbortfall, sprickor i panelen samt mekaniska skador i bänkgavlarna. | | 3 |

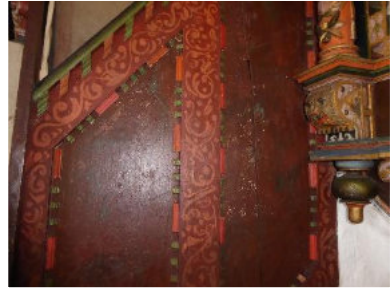
| Byggnadsdel/<br>Anläggning | Teknisk uppbyggnad och<br>kommentar | Skador och åtgärdsbehov 2019 | Foto | Prio |
|---|---|---|---|---|
| Predikstol | Predikstol från omkring 1630 med dörr och baldakin av skulpterad ek. | Skador i färgskiktet på uppgången till predikstolen. | | 3 |

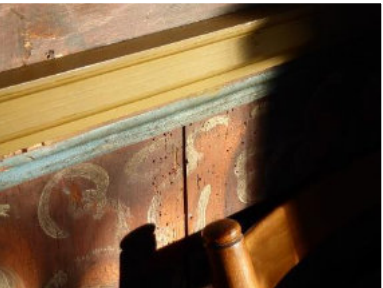
| Byggnadsdel/<br>Anläggning | Teknisk uppbyggnad och<br>kommentar | Skador och åtgärdsbehov 2019 | Foto | Prio |
|---|---|---|---|---|
| Bröstningspanel | | På södra sidan har panelen tecken<br>på angrepp av strimmig trägnagare. | | 2 |

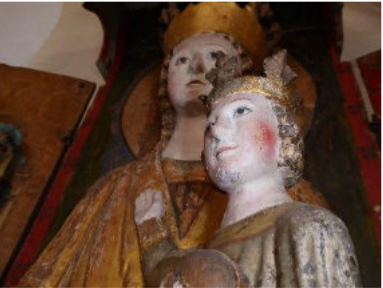
| Byggnadsdel/<br>Anläggning | Teknisk uppbyggnad och<br>kommentar | Skador och åtgärdsbehov 2019 | Foto | Prio |
|---|---|---|---|---|
| Träskulpturer | | Färgbortfall och krackelering.<br>Åtgärdsförslag bör tas fram av<br>konservator. | | 3 |
