# STAVSPÅN I STRÄNGNÄS STIFT

Inventering av spåntäckta tak och fasader

## *Inventering av spåntäckta tak och fasader*

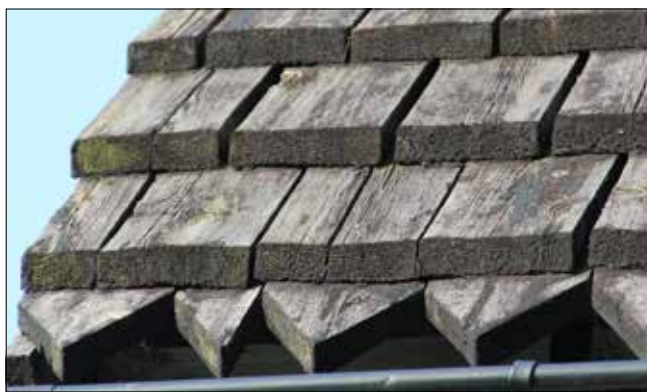
*Figur 42 Sågade spån med liggande årsringar ger sprickor på kärnsidan. Sådana spån krymper och sväller mer än ett spån med stående årsringar. Bårhus vid Säby kyrka, Västerås stift. Foto Lisa Skanser.*

Torrspäckor och erosion har noterats i hög utsträckning. Årsringsorienteringen i spånens yta är av stor betydelse för sprickbildningen. Många av täckningarna med sågade spån från 1900-talet och framåt har spån som är tangentiellt uttagna ur stammen, det vill säga har liggande årsringar. Trä krymper och sväller ungefär dubbelt så mycket tangentiellt som radiellt (stående årsringar). Spån med liggande årsringar ändrar alltså form vid fuktvariation och risken för sprickbildning ökar. Radiellt uttagna spån, med årsringarna vinkelräta mot spånets bleke är mer motståndskraftiga mot väder och vind och behåller sin form i betydligt högre grad.

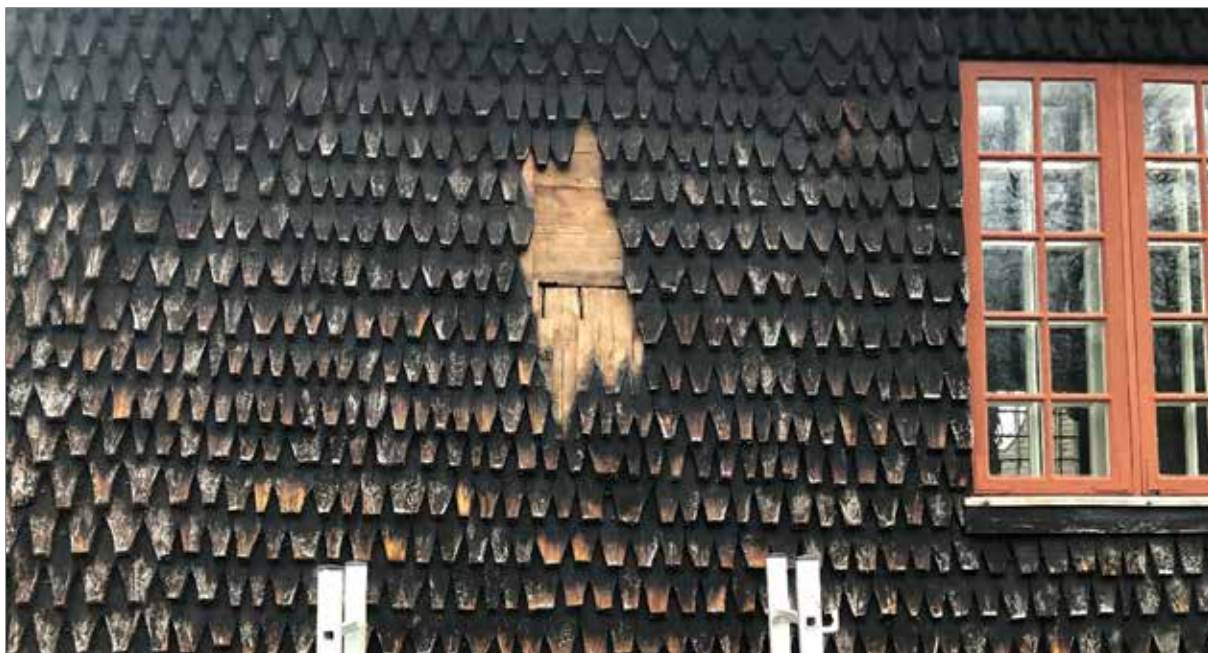
*Undersökningsytan på södra fasaden efter demontering av spån. Den tidigare sydportalens västra överkant är synlig i ytans mitt. Foto: Daniel Eriksson.*

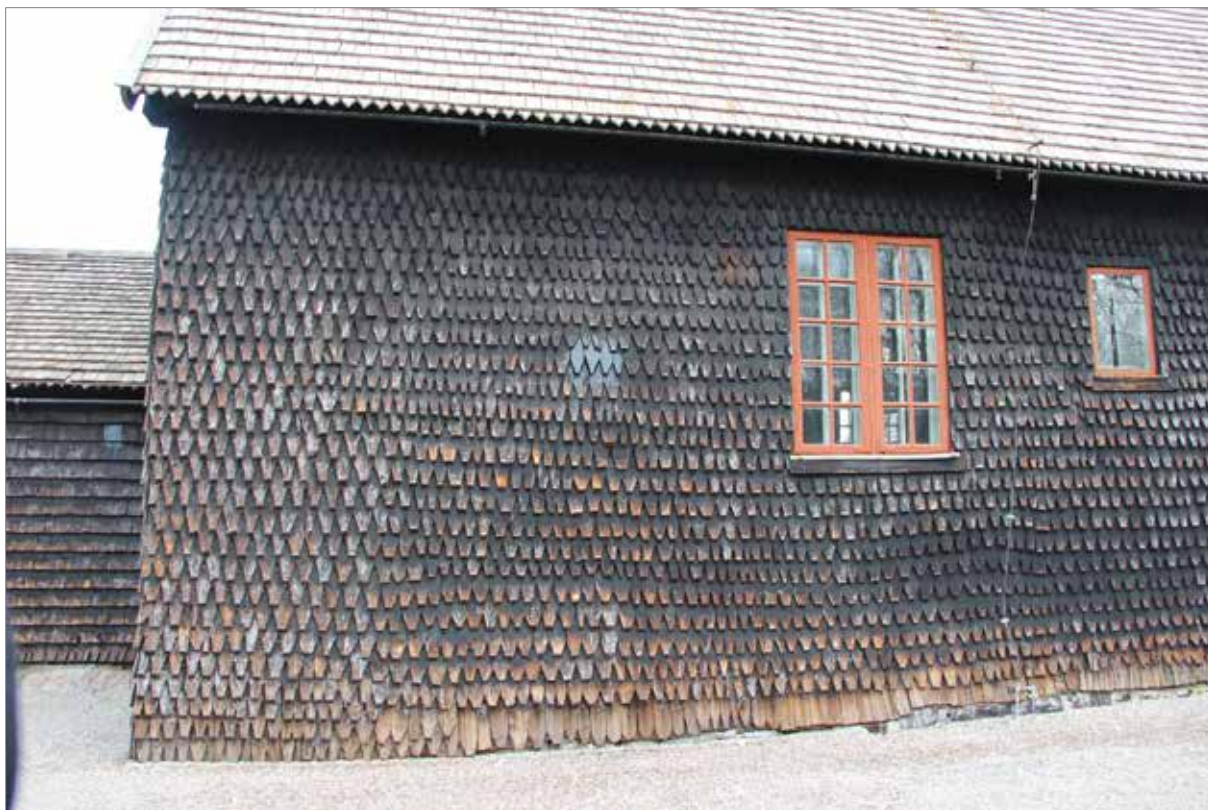
*Södra fasaden efter återmontering. De tre nytillverkade spånen kan tillfälligt urskiljas genom den blankare tjäran. Foto: Daniel Eriksson.*

Efter undersökning återmonterades spånen på sina ursprungliga platser med samma smidda spik. De tre spräckta spånen ersattes med nytillverkade furuspån som tjärades på plats med ”Svensk taktjära 1790”. Nya spån utfördes klyvda och diagonalsågade. Innan montering ytbearbetades de med yxa och anpassades i storlek och form för att passa in på respektive plats.

De tre spånen som var skadade innan demontering och som inte var möjliga att återmontera ersattes av spån i kvalitet och utförande motsvarande de befintliga. Åtgärderna i samband med den byggnads- arkeologiska undersökningen utfördes på ett sådant sätt att byggnadens kulturhistoriska värden inte minskade.

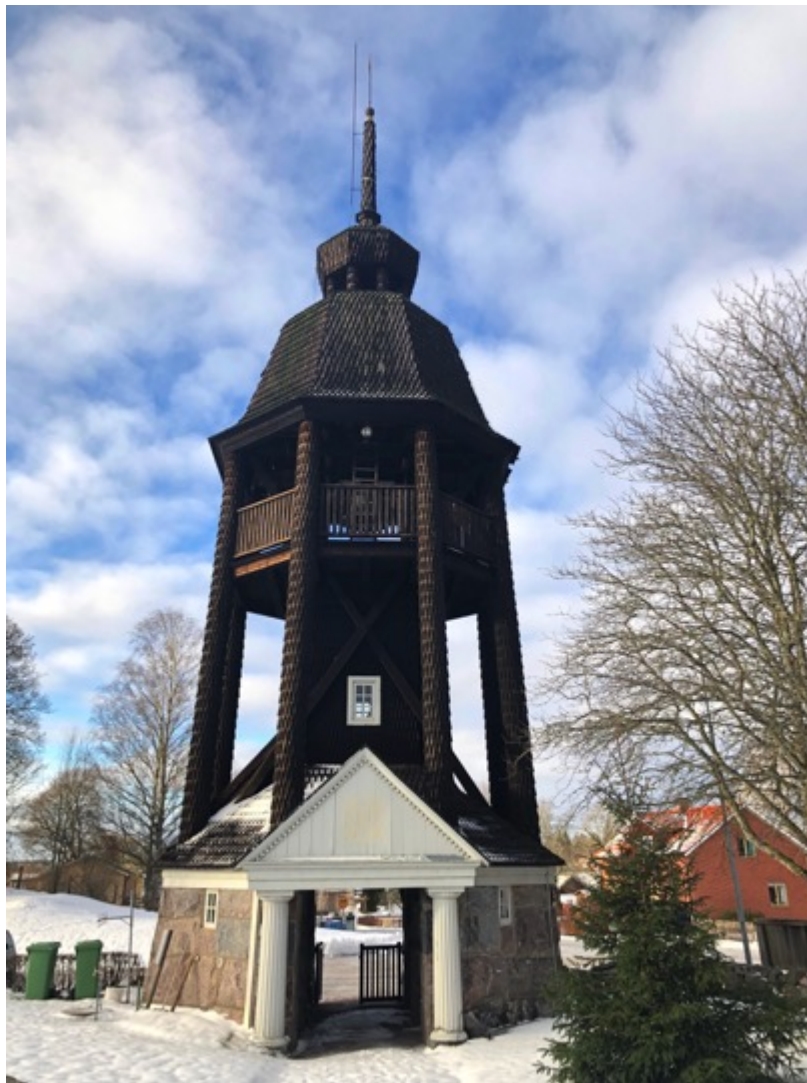
Rötskadad kolonn – åtgärdas inom fem år.

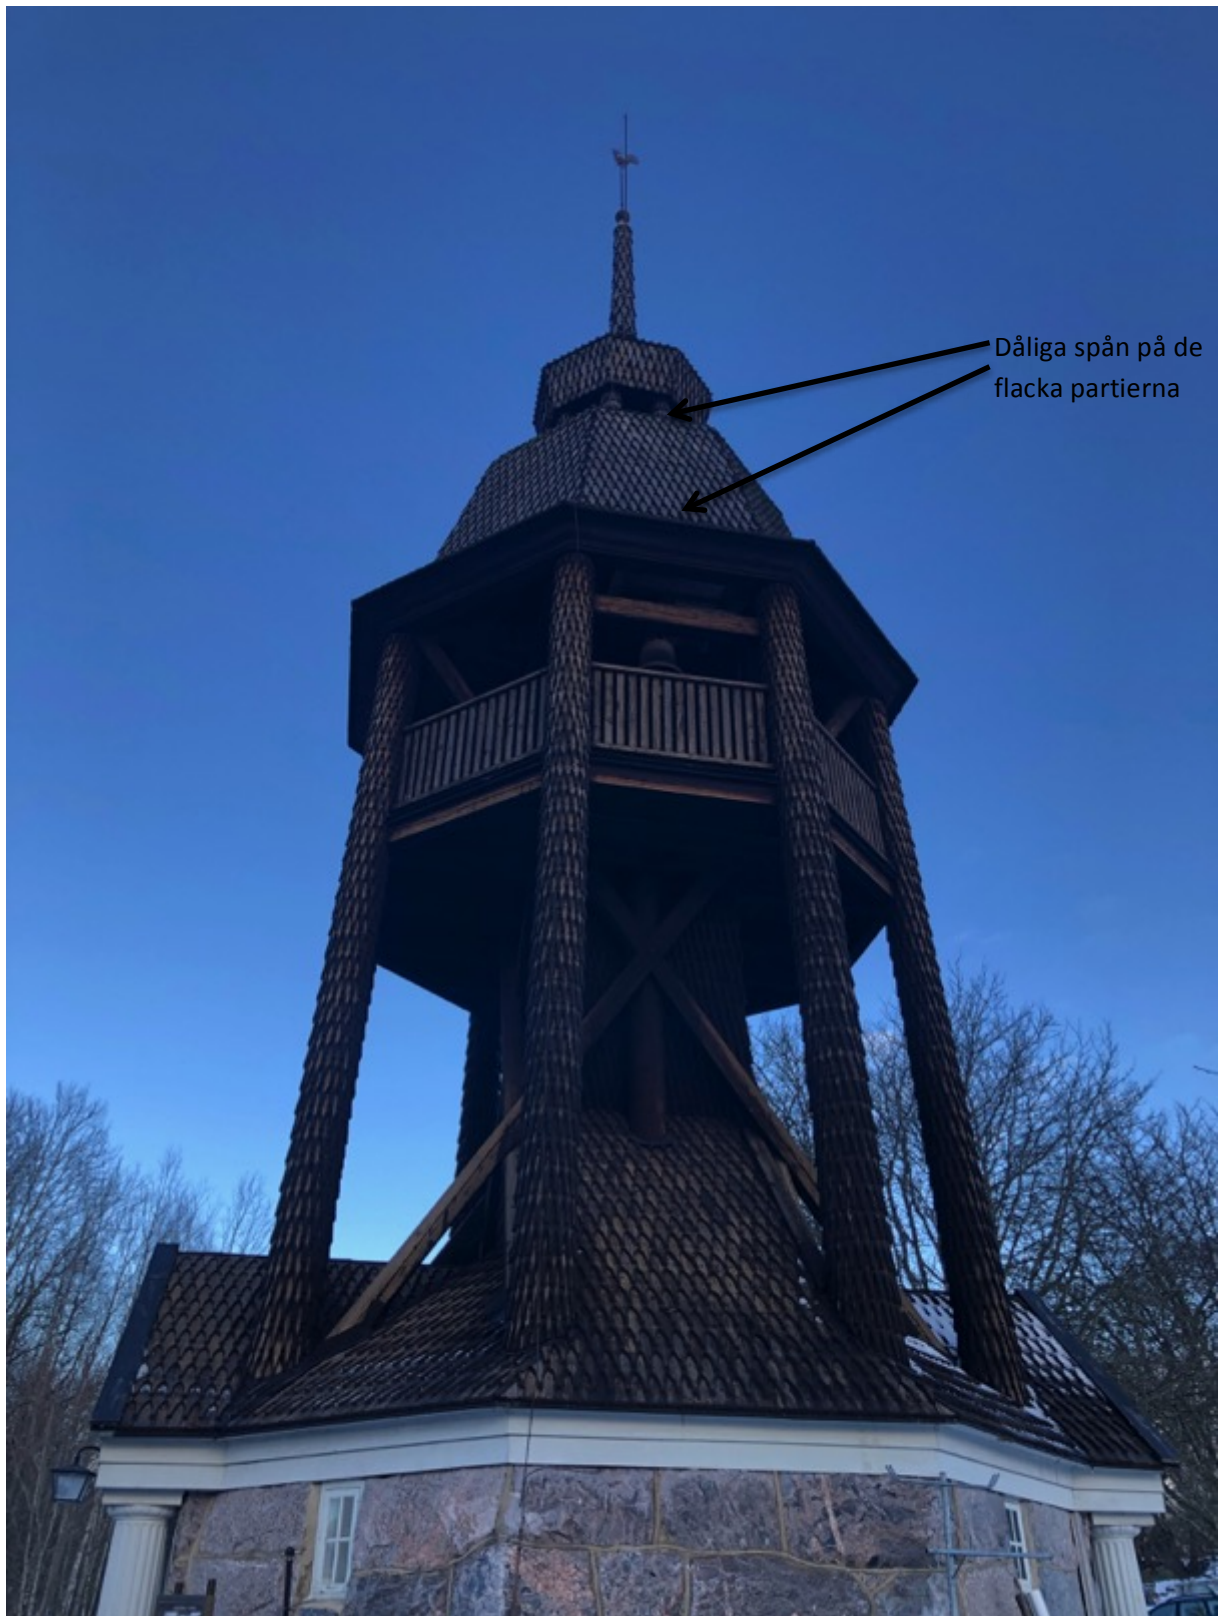
Söder. De nedre takytorna har enstaka dåliga spån, framförallt på västra takkupan.

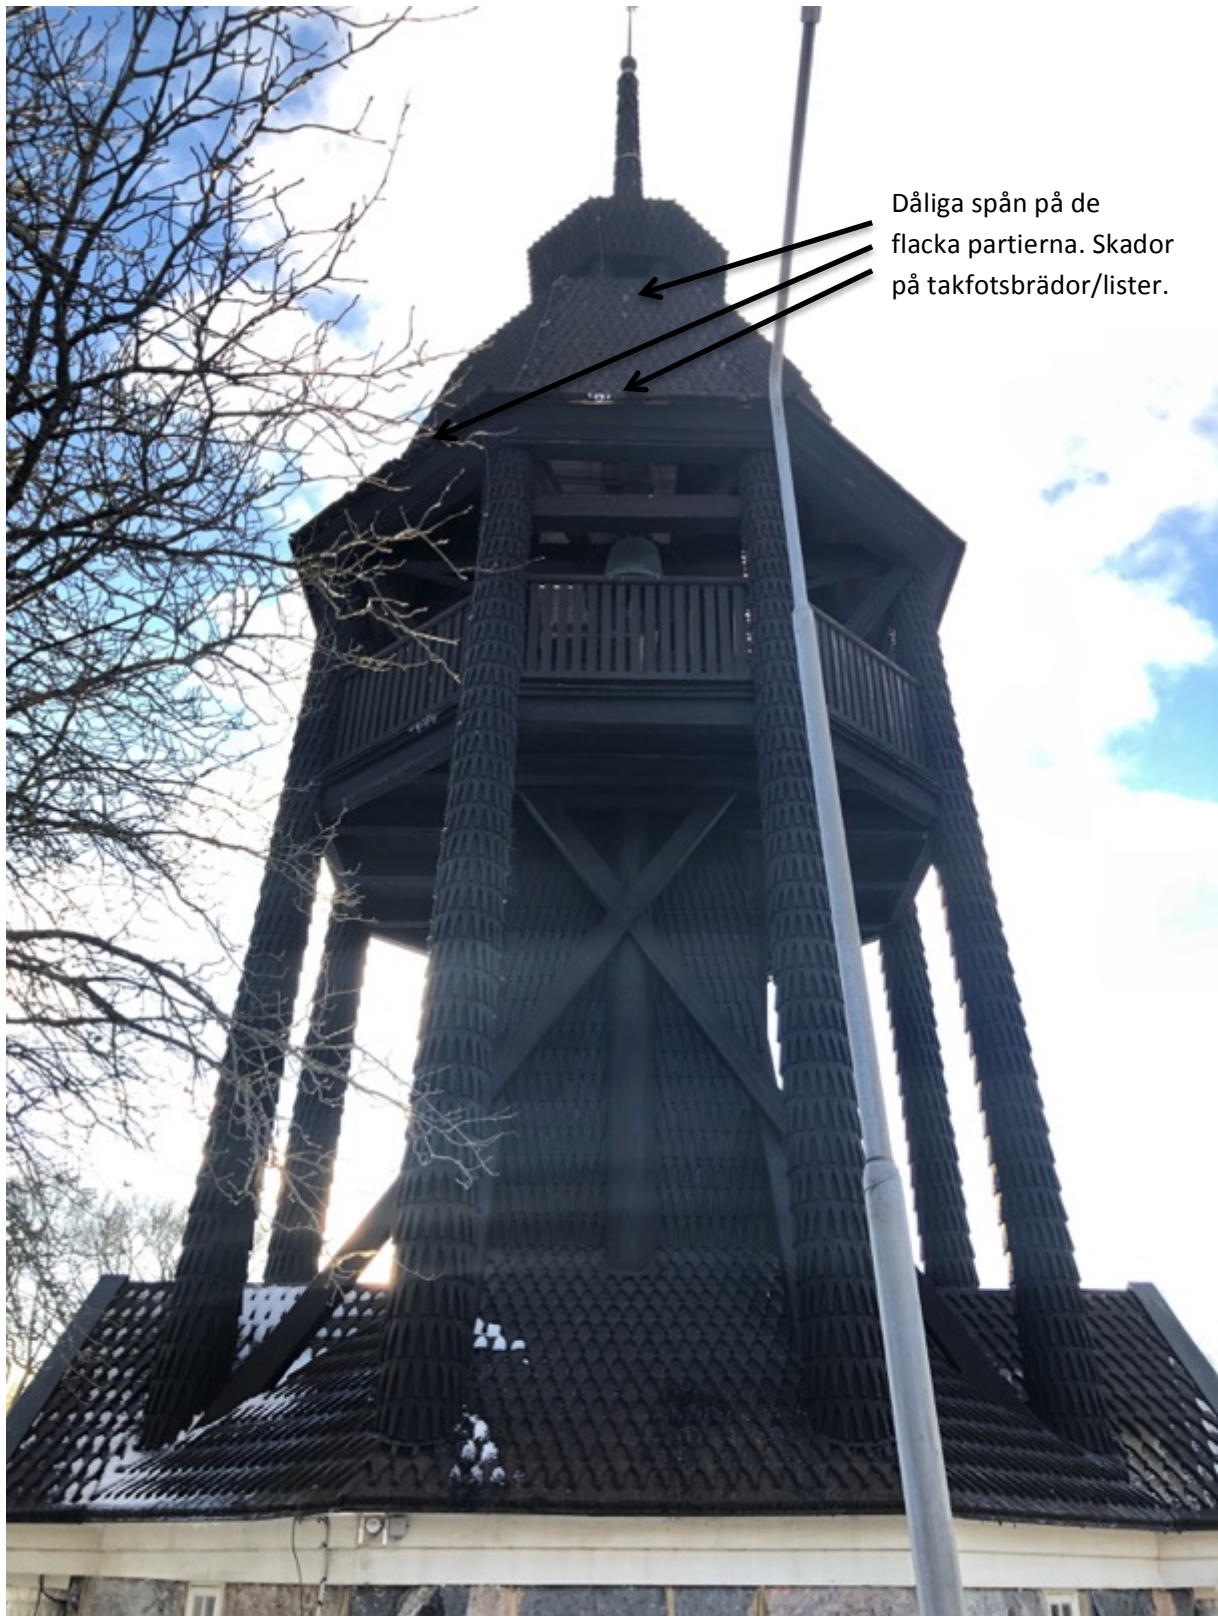
Norr. Enstaka dåliga spån på det lägre taket över stenfoten.

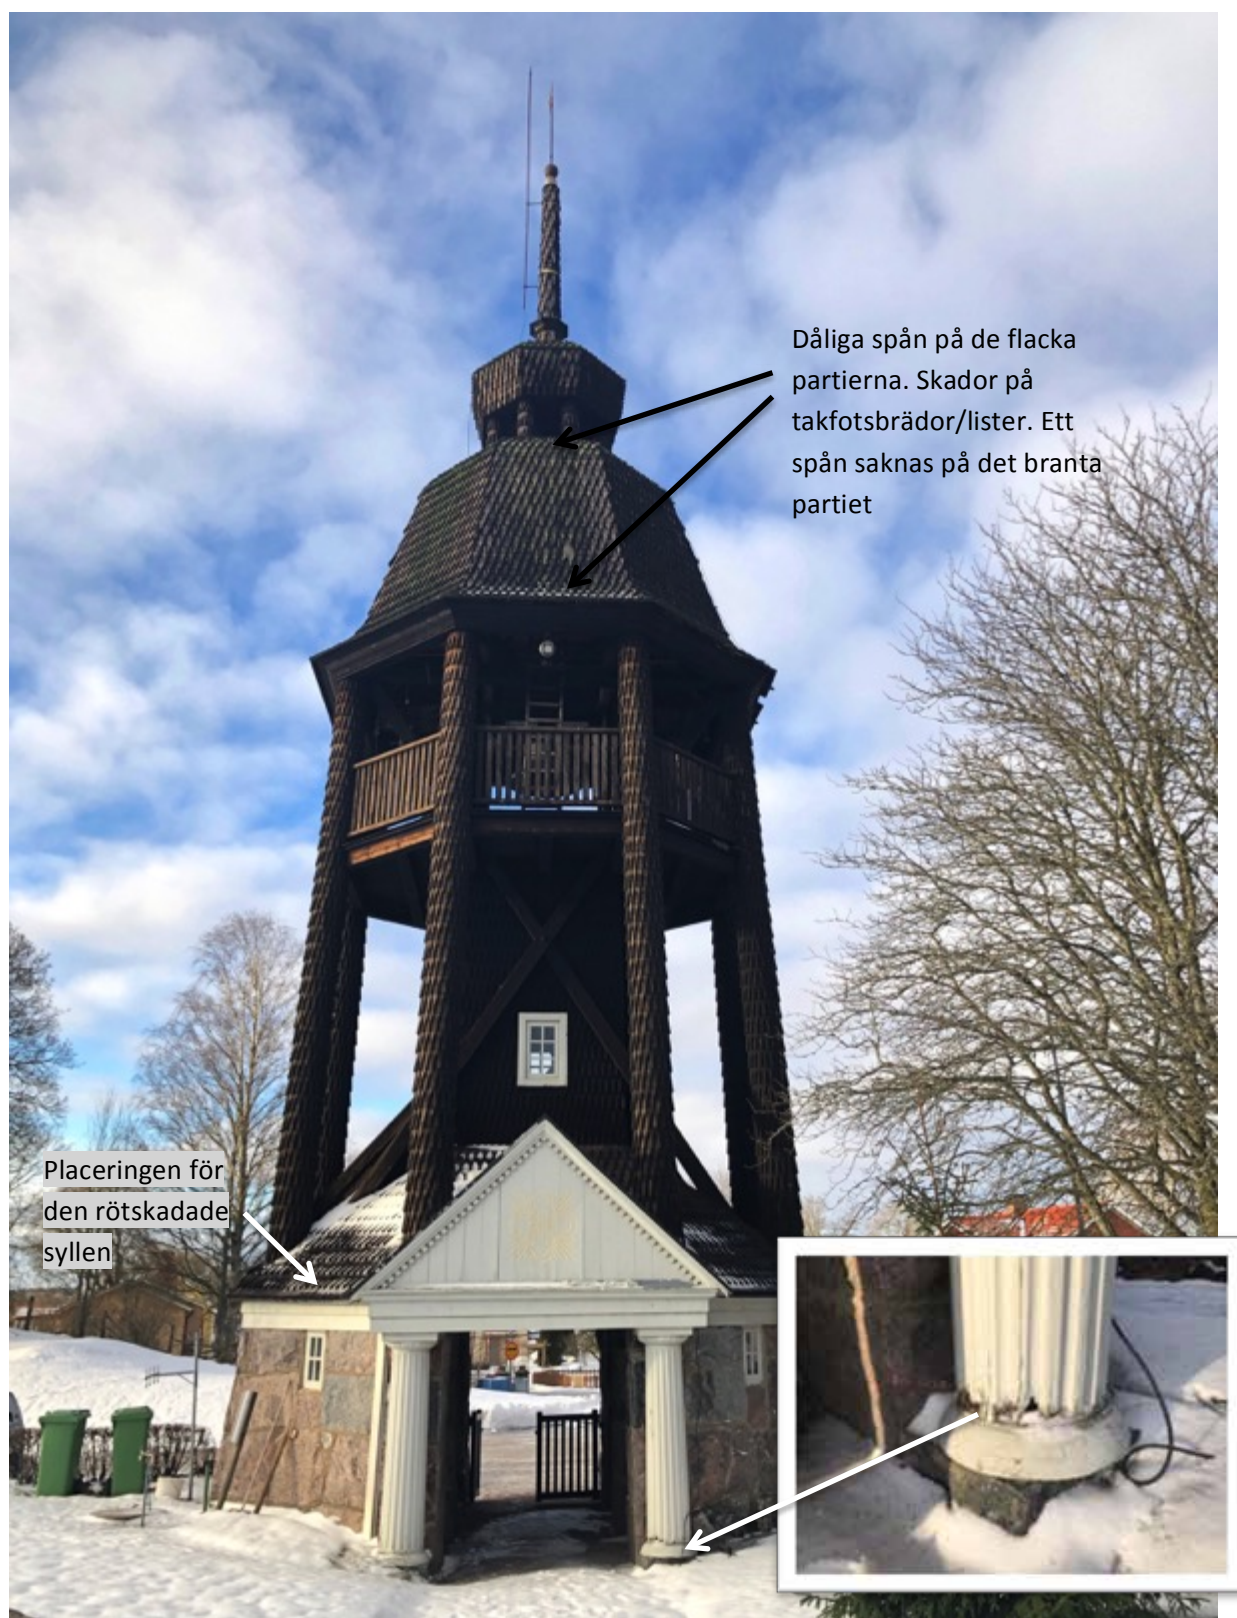
Rötskadad syll på stenfoten, sydöstra sidan.  
Undertaket har en tidigare lagning.

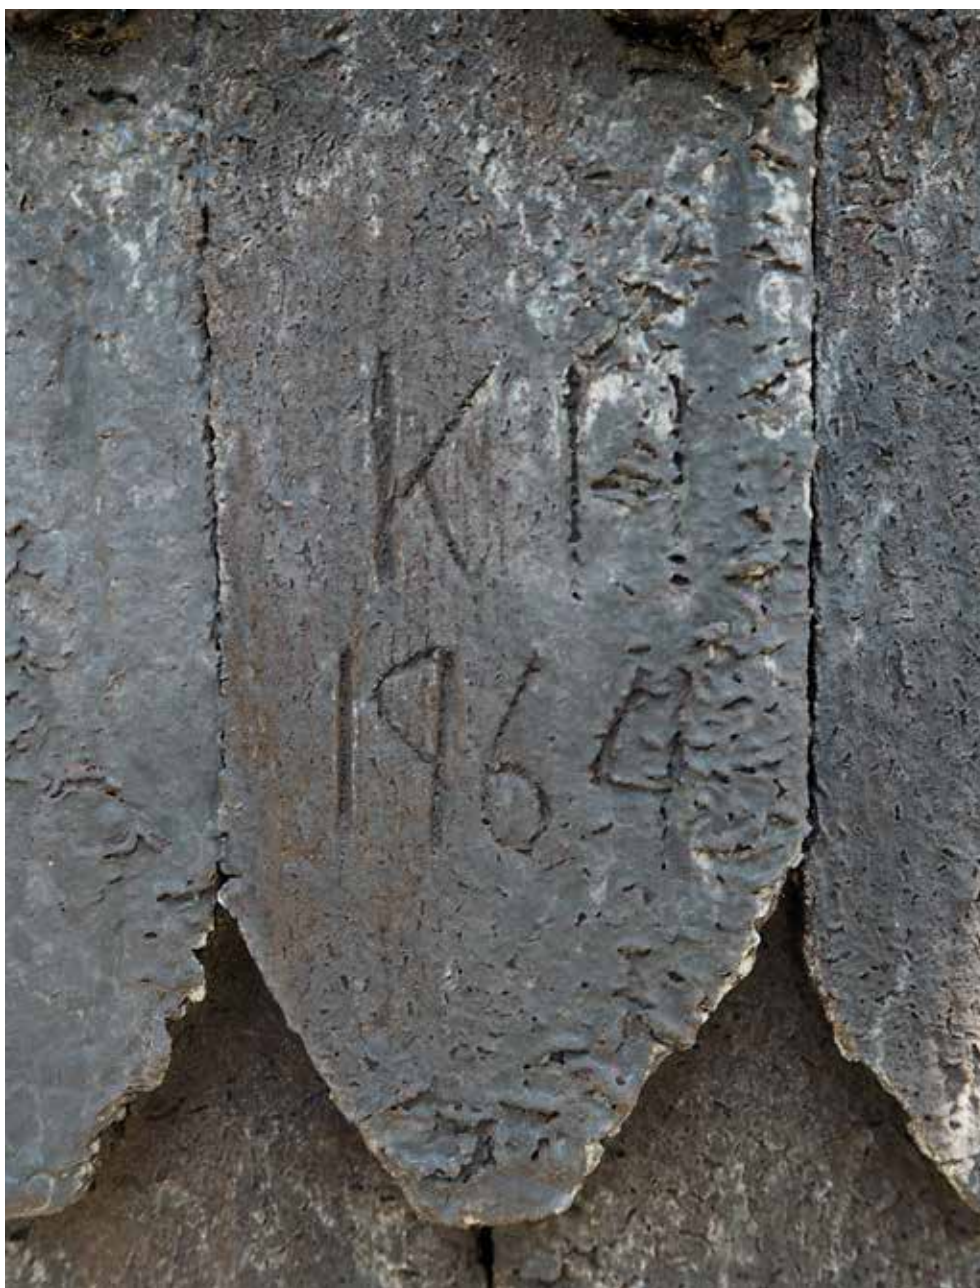
*Taxinge klockstapel. "KH 1964" inristat på spån på snedsträva. Årtal för omläggning av spån eller underhåll. Foto från väster.*

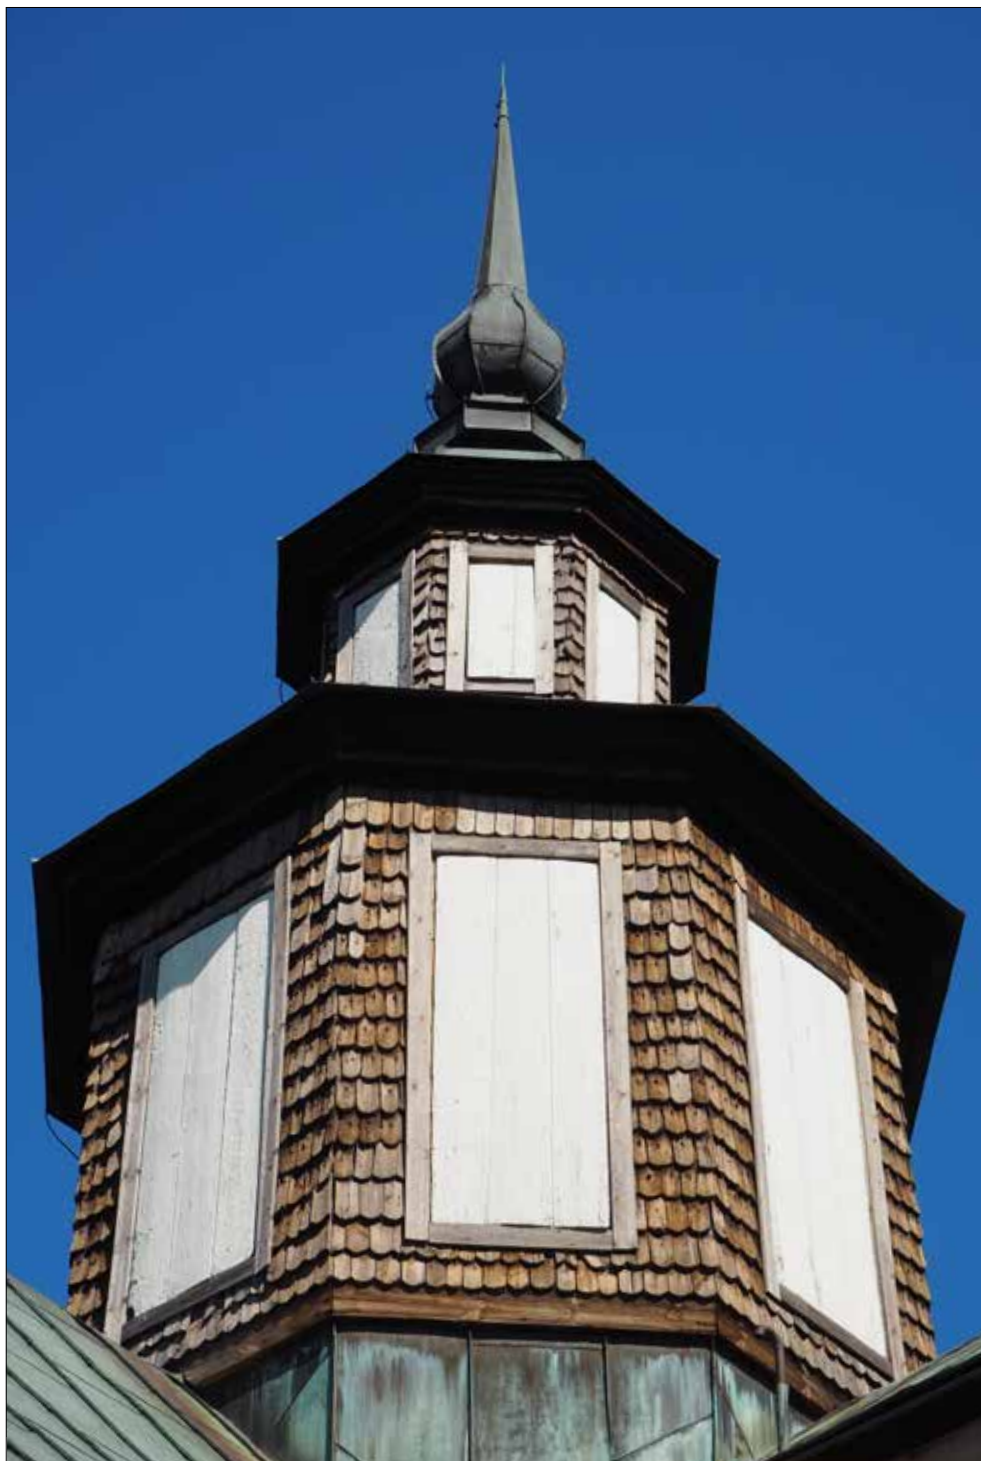
*Ludgo kyrka. Tornets spånklädda fasad från sydöst. Två olika generationer av spån finns, de äldre med synlig spikning och de yngre med dold infästning.*
