# STAVSPÅN I VÄSTERÅS STIFT

Inventering av spåntäckta tak och fasader

# Tångeråsa kyrka

## Antikvarisk rapport gällande undersökning av stavspån

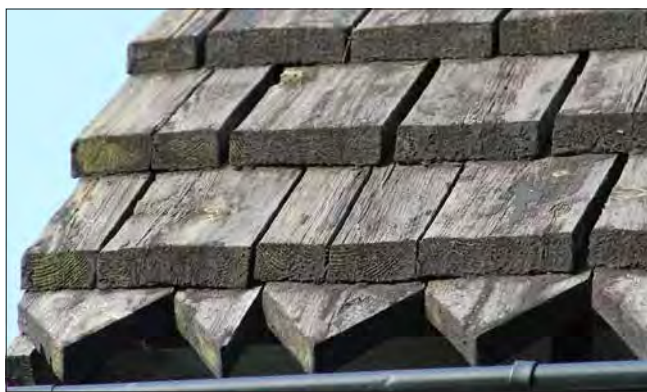
*Figur 42 Sågade spån med liggande årsringar ger sprickor på kärnsidan. Sådana spån krymper och sväller mer än ett spån med stående årsringar. Bårhus vid Säby kyrka, Västerås stift. Foto Lisa Skanser.*

Torrspäckor och erosion har noterats i hög utsträckning. Årsringsorienteringen i spånens yta är av stor betydelse för sprickbildningen. Många av täckningarna med sågade spån från 1900-talet och framåt har spån som är tangentiellt uttagna ur stammen, det vill säga har liggande årsringar. Trä krymper och sväller ungefär dubbelt så mycket tangentiellt som radiellt (stående årsringar). Spån med liggande årsringar ändrar alltså form vid fuktvariation och risken för sprickbildning ökar. Radiellt uttagna spån, med årsringarna vinkelräta mot spånets bleke är mer motståndskraftiga mot väder och vind och behåller sin form i betydligt högre grad.

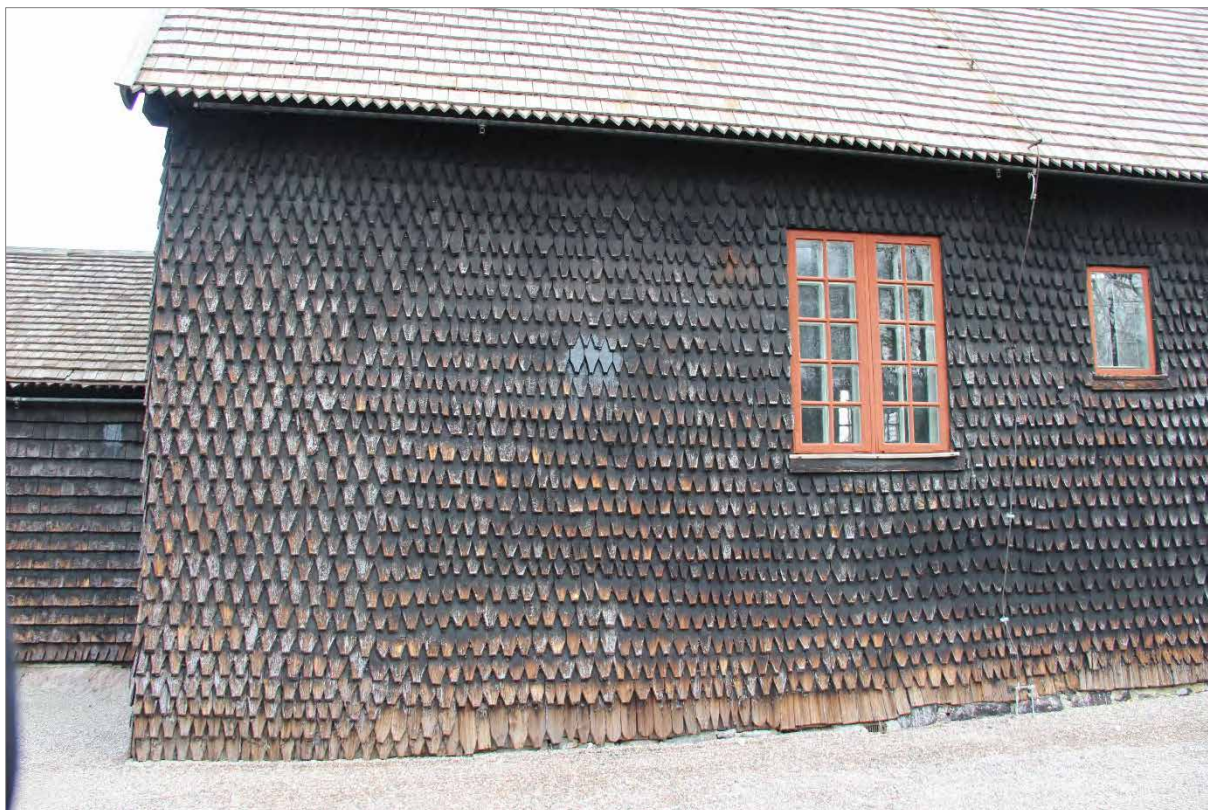
*Södra fasaden efter återmontering. De tre nytillverkade spånen kan tillfälligt urskiljas genom den blankare tjäran. Foto: Daniel Eriksson.*

Efter undersökning återmonterades spånen på sina ursprungliga platser med samma smidda spik. De tre spräckta spånen ersattes med nytillverkade furuspån som tjärades på plats med ”Svensk taktjära 1790”. Nya spån utfördes klyvda och diagonalsågade. Innan montering ytbearbetades de med yxa och anpassades i storlek och form för att passa in på respektive plats.

De tre spånen som var skadade innan demontering och som inte var möjliga att återmontera ersattes av spån i kvalitet och utförande motsvarande de befintliga. Åtgärderna i samband med den byggnadsarkeologiska undersökningen utfördes på ett sådant sätt att byggnadens kulturhistoriska värden inte minskade.

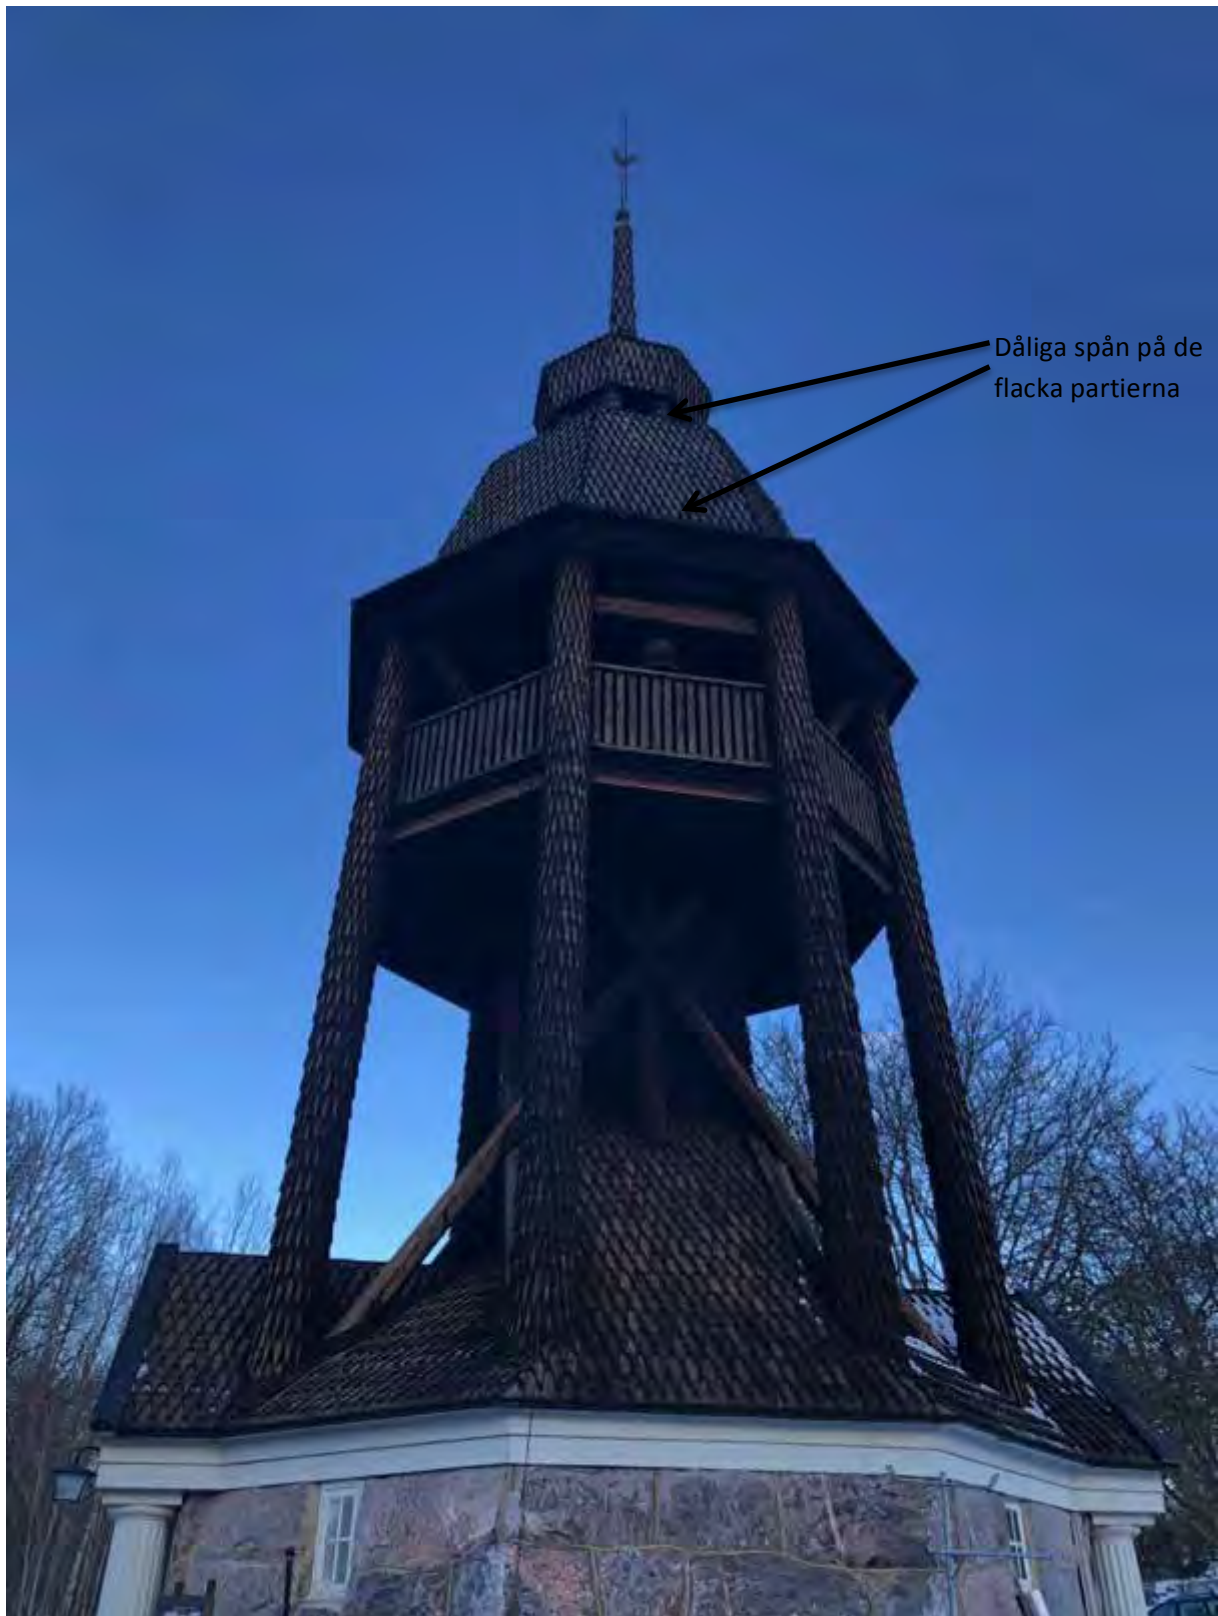
Söder. De nedre takytorna har enstaka dåliga spån, framförallt på västra takkupan.

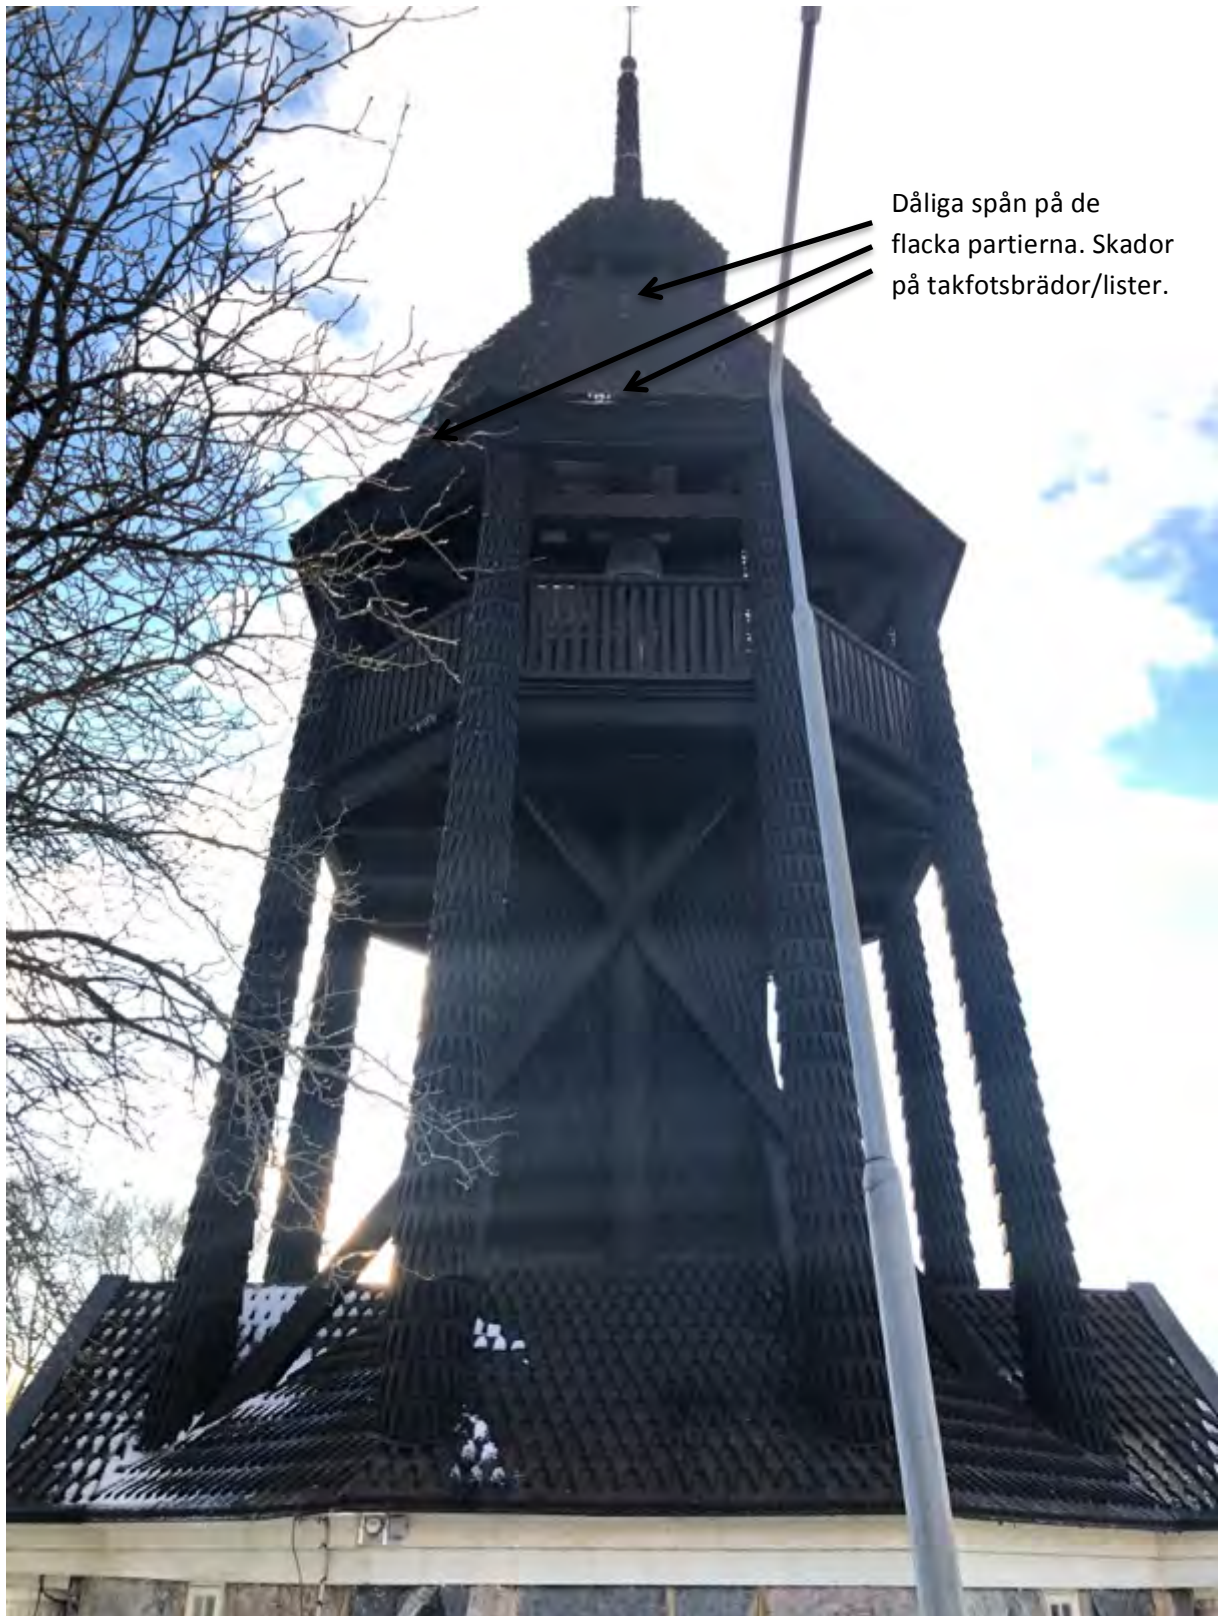
Norr. Enstaka dåliga spån på det lägre taket över stenfoten.

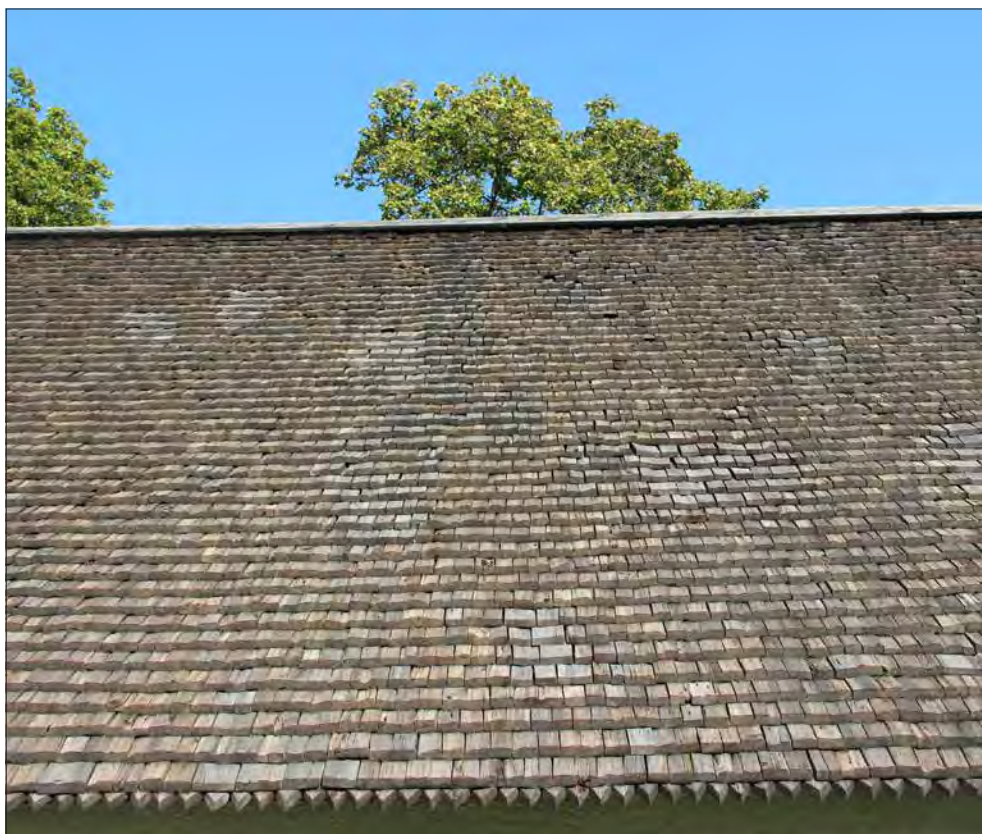
*Bergs kyrka. Västra takfallets kluvna spån. Partier med ilagningar synliga.*

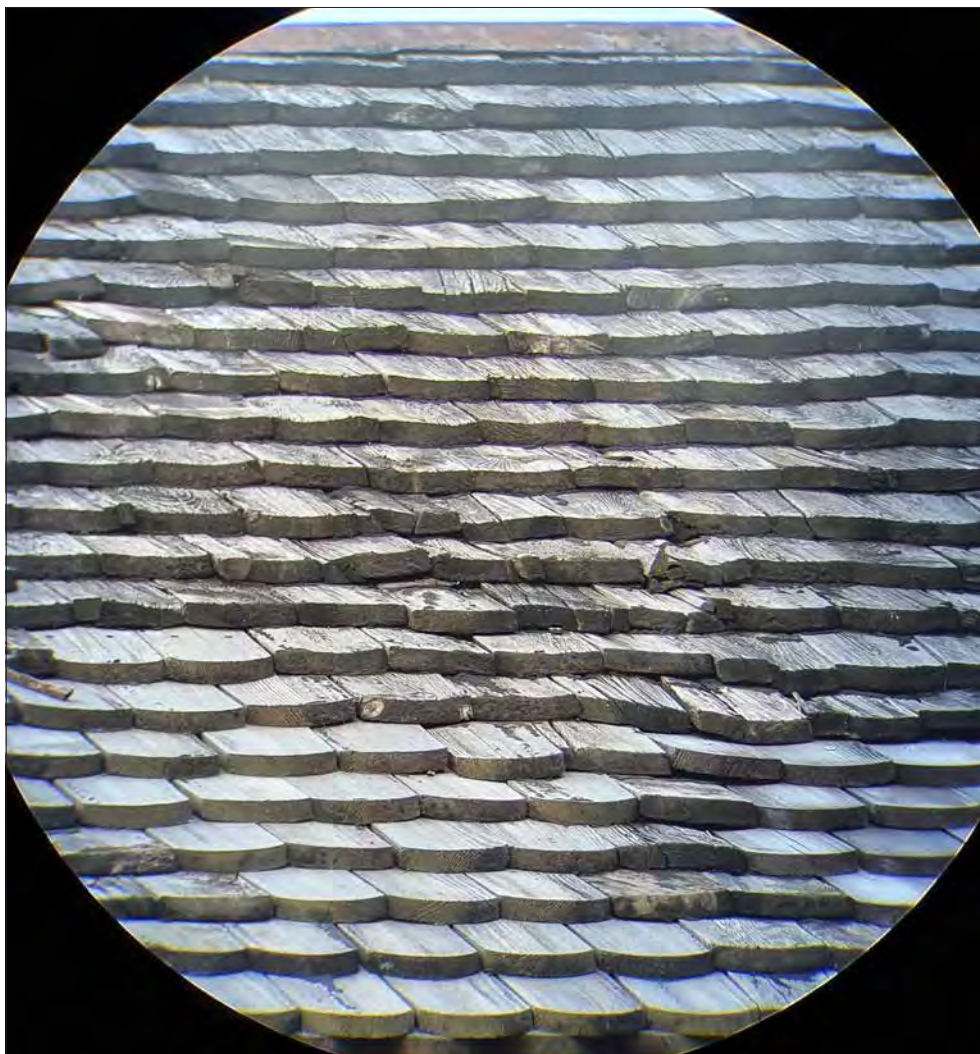
*Sala sockenkyrka. Bilden visar spån på korsarmens övre takfall mot väster. Rötskador förekommer, det finns mycket kvist i bleket och årsringsställningen varierar kraftigt. Likadana spån finns på nedre takfallet samt på korsarmens nedre takfall mot norr. De kan vara samtida med långhusets spån från 1960-talet.*

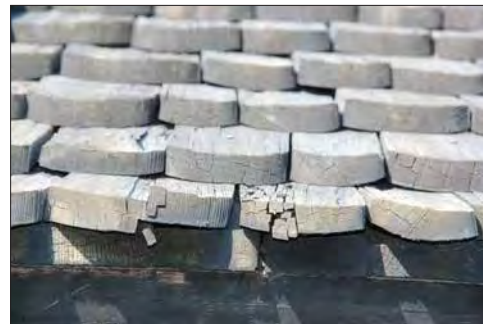
*Sura gamla kyrka. Kluwna takspån från 2003 med rötskador och sprickbildning.*

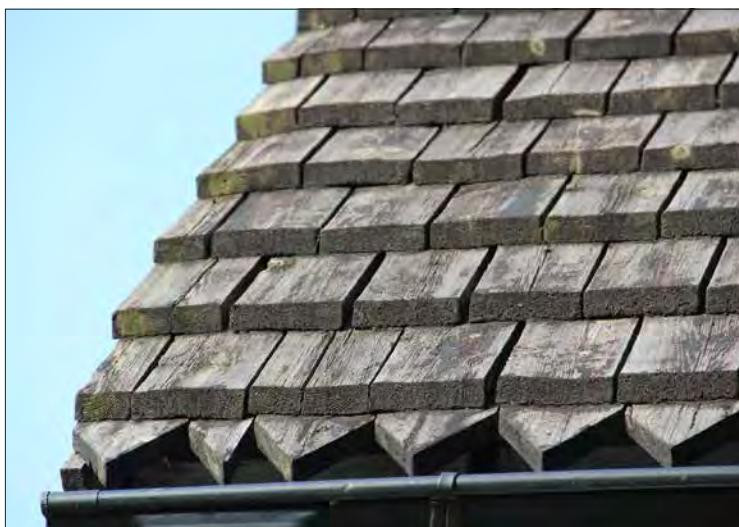
*Säby kyrka. Sågade spån på bårhusets östra takfall. Krist, liggande årsringar och sprickor syns.*
