Utvärdering av  
**KALKPUTS**  
på  
**GOTLANDS  
KYRKOR**

Kristin Balksten  
Balksten Byggnadsvård AB  
Munkedal oktober 2021

Undersökningen är utfört på uppdrag av Visby stift, Dnr SS 2021-0094

Framsidas bild: Kyrkorna i Fardhem, Løjsta, Stånga, Othem, Norrlanda och Lye

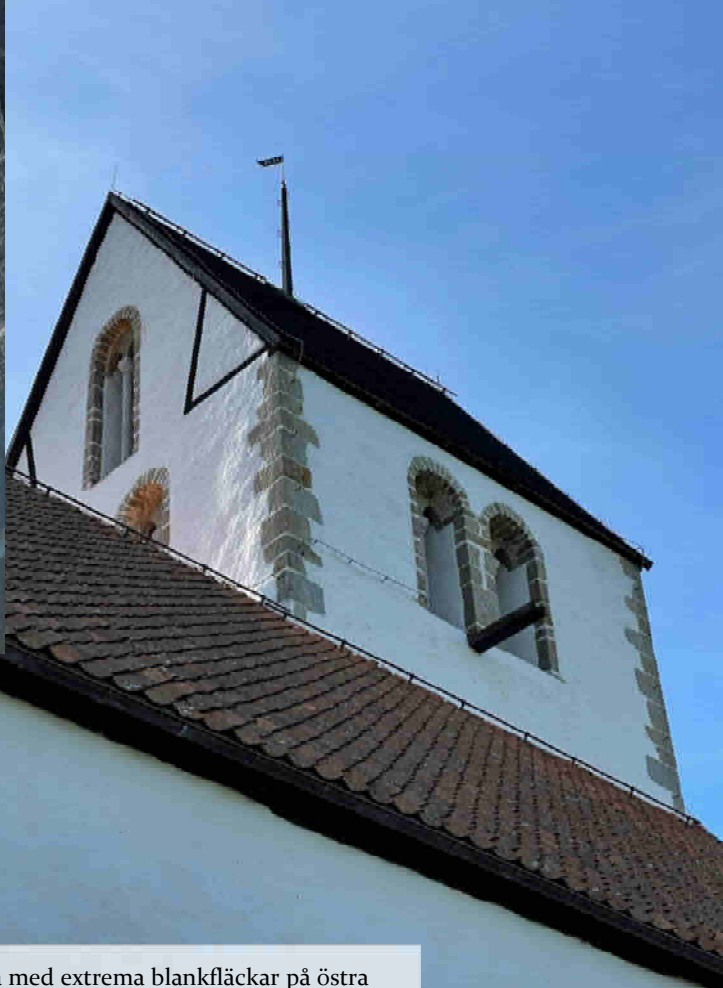
Hamra kyrka med extrema blankfläckar på östra gaveln. På tornet är ytorna mindre hårt bearbetade där mer vana murare utfört arbetet.

Varje hantverkare måste lära sig att ta bort ythud av kalk på såväl fog som puts. Kalkfärg som applicera på öppen putsyta får mycket god vidhäftning och klarar även svåra väderförhållande första vintern.

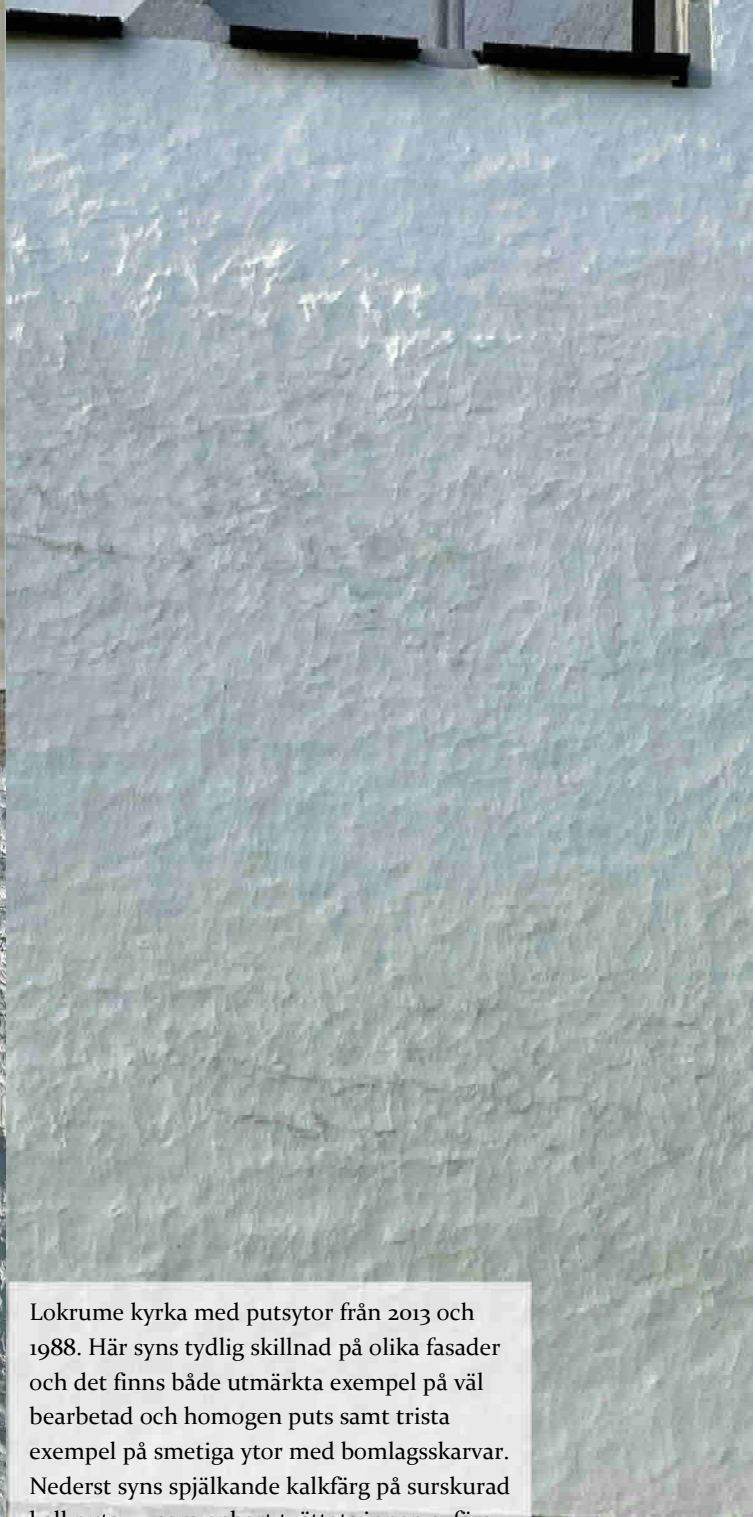
Lokrume kyrka med putsytor från 2013 och 1988. Här syns tydlig skillnad på olika fasader och det finns både utmärkta exempel på väl bearbetad och homogen puts samt trista exempel på smetiga ytor med bomlagsskarvar. Nederst syns spjälkande kalkfärg på surskurad kalkputs 1:3 som enbart tvättats innan avfärgning.

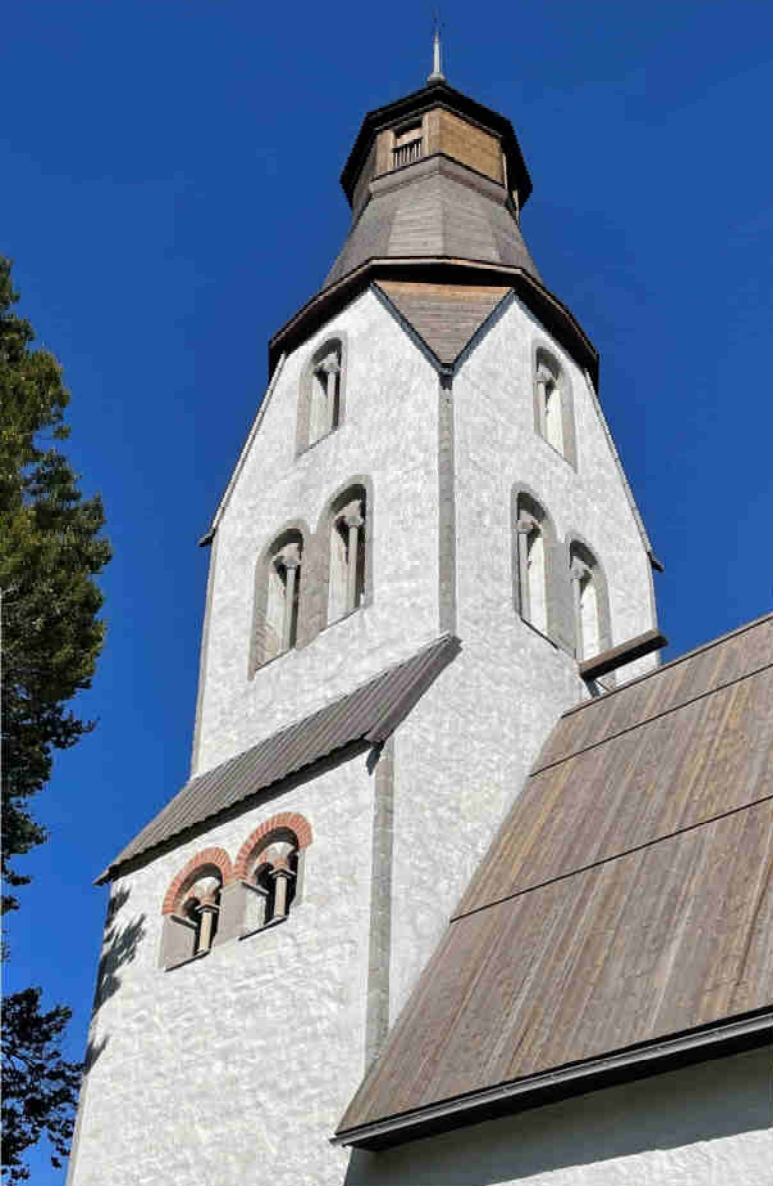
Lye kyrka med många gamla putsytor samt bearbetade nya putsytor av varierande utförande och utseende.

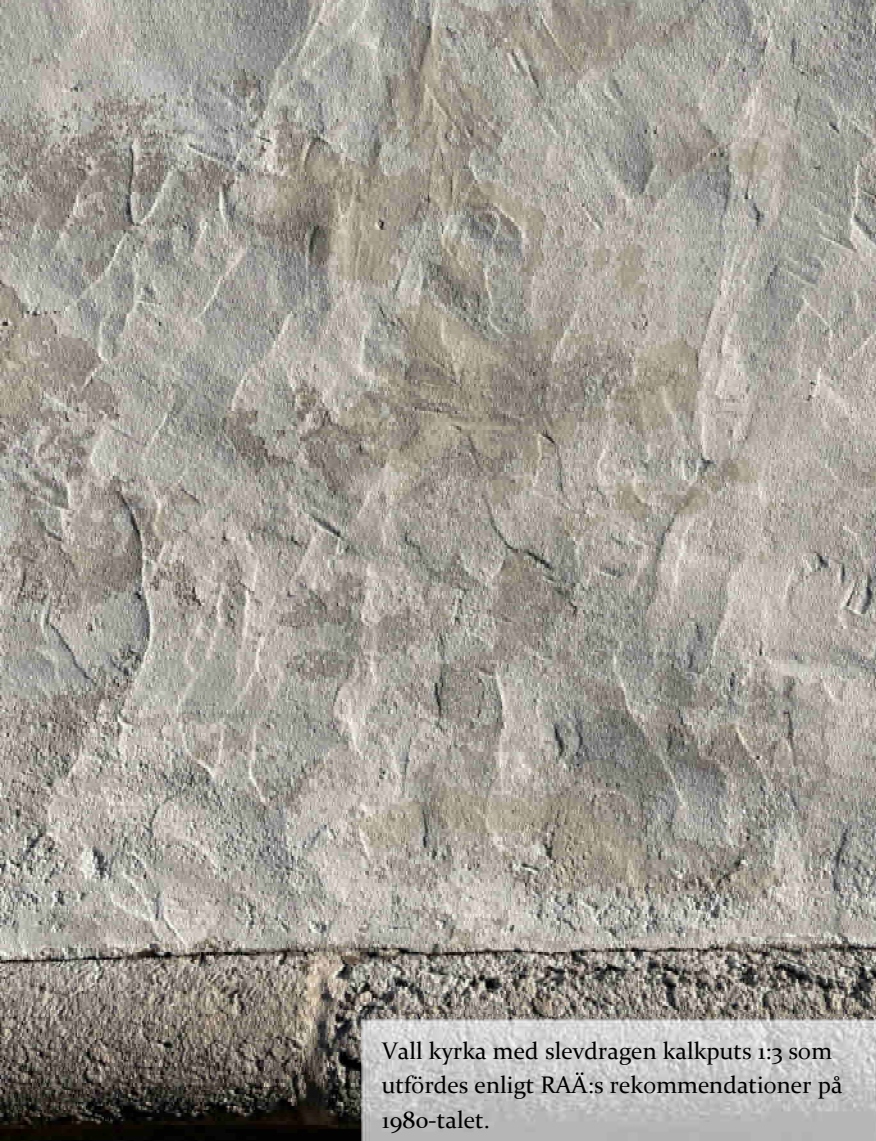
Även en slevdragen utstockad yta har en bindemedelsfilm i ytan som gör att den är fet och därmed tar den inte åt sig kalkfärg. En 1:3-kalkputs med ythud kan inte avfärgas utan risk för spjälkning trots att putsen suger. Inte heller kan den blästras utan att gå sönder, ett dilemma när 1980/90-talsputs nu måste underhållas. Fog på sockel kräver hantverkskunnande, vattentåligt bruk och rätt bearbetning i rätt ögonblick.

Vall kyrka med slevdragen kalkputs 1:3 som utfördes enligt RAÄ:s rekommendationer på 1980-talet.

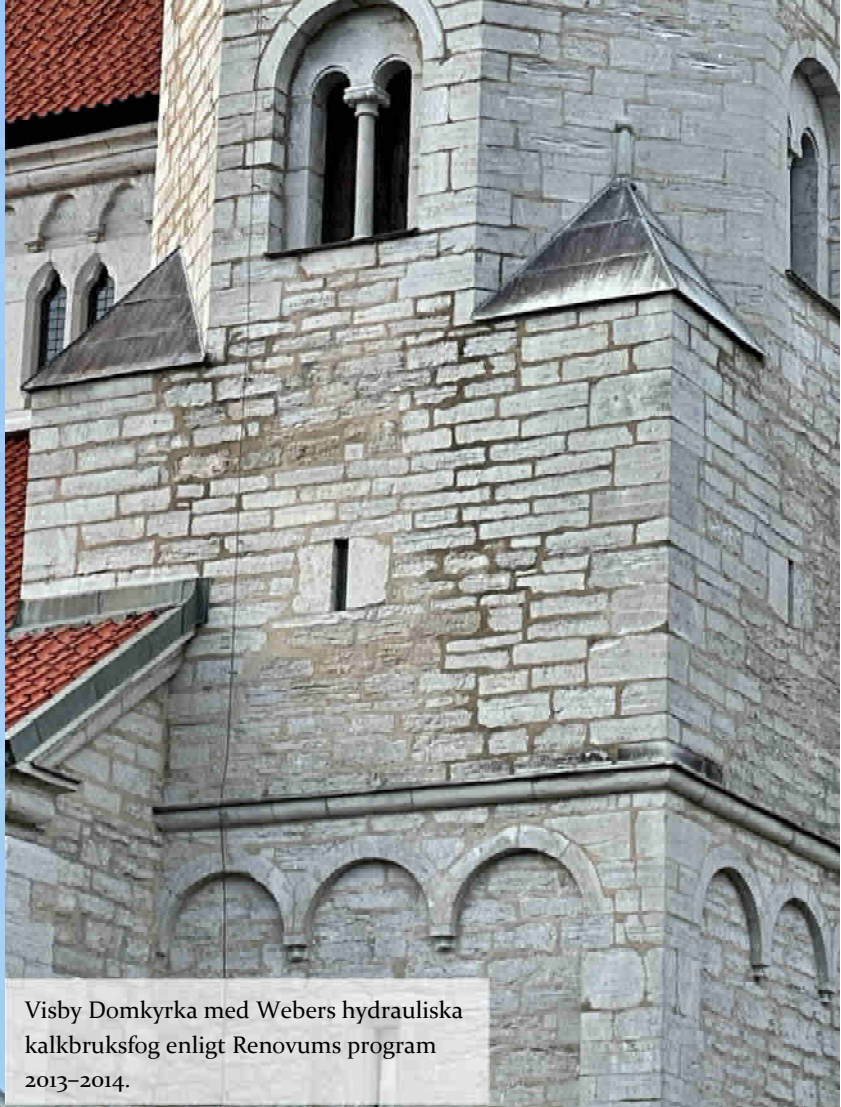
Bearbetning av fogen i samtliga etapper är väl utförd. Den skrapade ytan sluter tätt mot stenen. Fogbruket på etapp 1–3 har utseende som ett typiskt KC-bruk och avviker mycket från bevarade originalbruk av gotländsk kalk. På många fasadytor håller fogen fukt och på fogens yta har utfällningar i form av en mörkare hinna av kalcit bildats vilket kan ske om kalk hålls fuktigt en längre tid. Fenomenet förekommer på samtliga fasadytor men är koncentrerat till extra fuktutsatta partier på tornen och nertill på fasaderna. För varje år syns detta tydligare och tydligare vilket tyder på att fukt hålls i fogen

Visby Domkyrka med Webers hydrauliska kalkbruksfog enligt Renovums program 2013–2014.

Utgå från bevarade originalbruk om ett autentiskt utseende eftersträvas. Porösa  $K_1$ -bruk håller fukt och åldras liknande KC-bruk, det är svårt att se skillnad på dem efter tid.

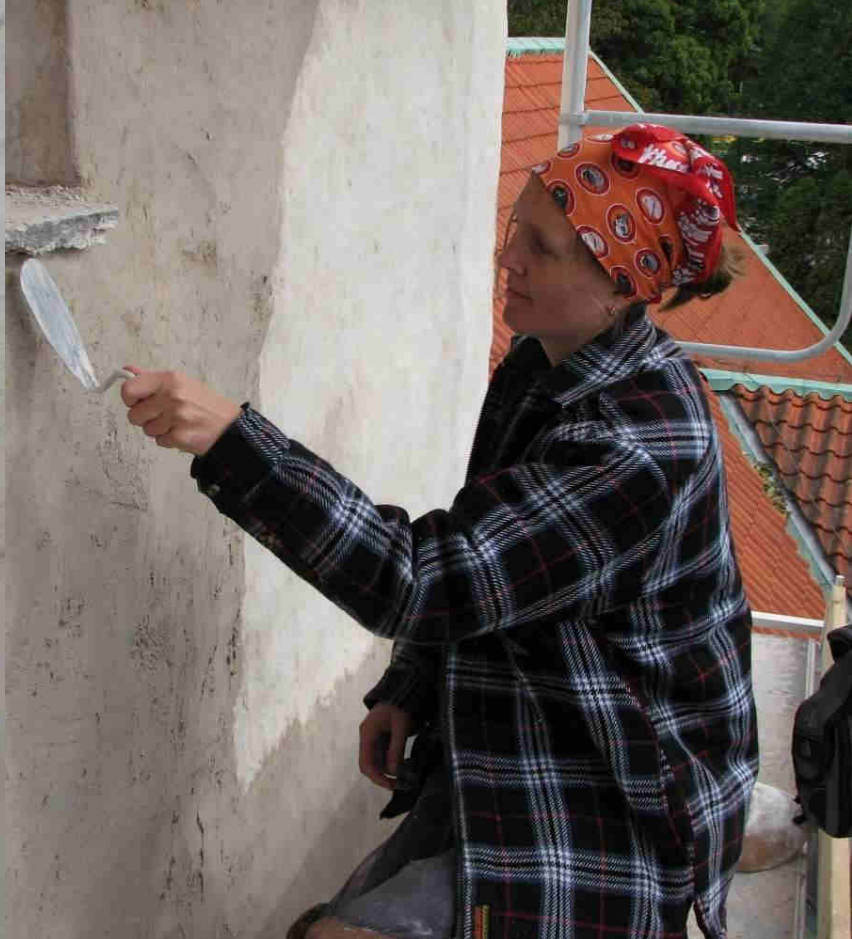
Putsrenovering 2007 med genomgång av hantverkets betydelse. Att övertyga om vikten av bearbetningens betydelse är inte alltid lätt. Kommunikation är viktigt.

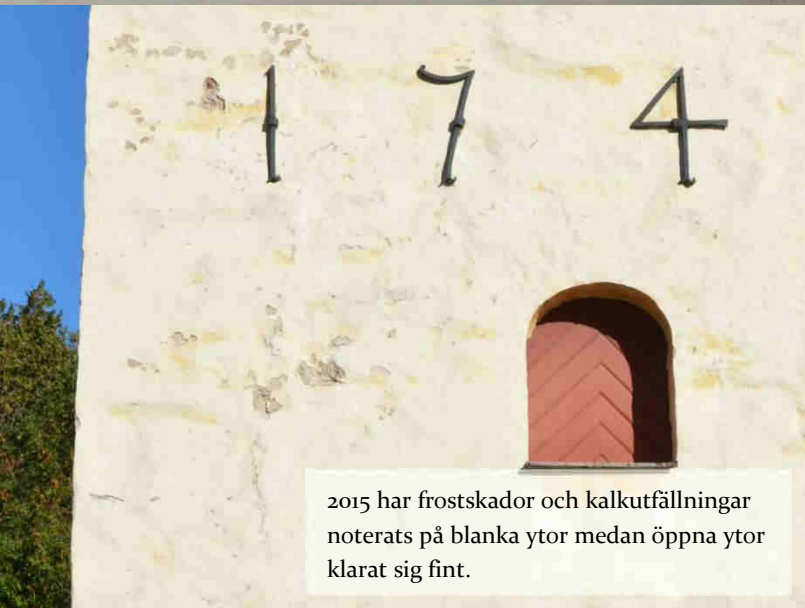
På den hårt glättade kalkputsen från 2007 uppstod tre slags skador; lokala saltutfällningar, frostsador där ythuden ramlade av samt kalcitutfällning på putsens täta yta.

2015 har frostsador och kalkutfällningar noterats på blanka ytor medan öppna ytor klarat sig fint.

Överarbota aldrig ytan utan se till att det blir en öppen yta som kan ta upp och avge fukt samt ta åt sig kalkfärg. Undvik att putsa sent på hösten, man vet aldrig vilket väder som väntar och det är viktigt att putsen hinner karbonatisera. Annars kan okarbonatiserad kalk bilda utfällningar på ytan vilket ger feta mörka glasartade utfällningar. Med täta ytor kan man förvänta sig frostsador – det gäller såväl om man väljer en tät färg av kalk och dolomitmjöl som om man skapar den genom tidig bearbetning.

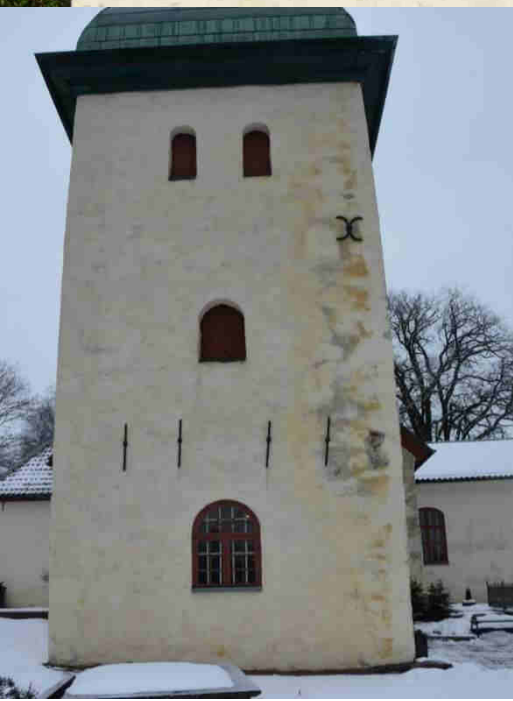
Att blästra på mager eller fet puts ger stor skillnad i struktur. Ett magert bruk trasas sönder medan ett fett bruk bara öppnas upp och behåller tidigare verktygsspår.

Fett kalkbruk tål att blästras och underhållas många gånger. På nyblästrad yta kan kalkfärg få bra fäste.

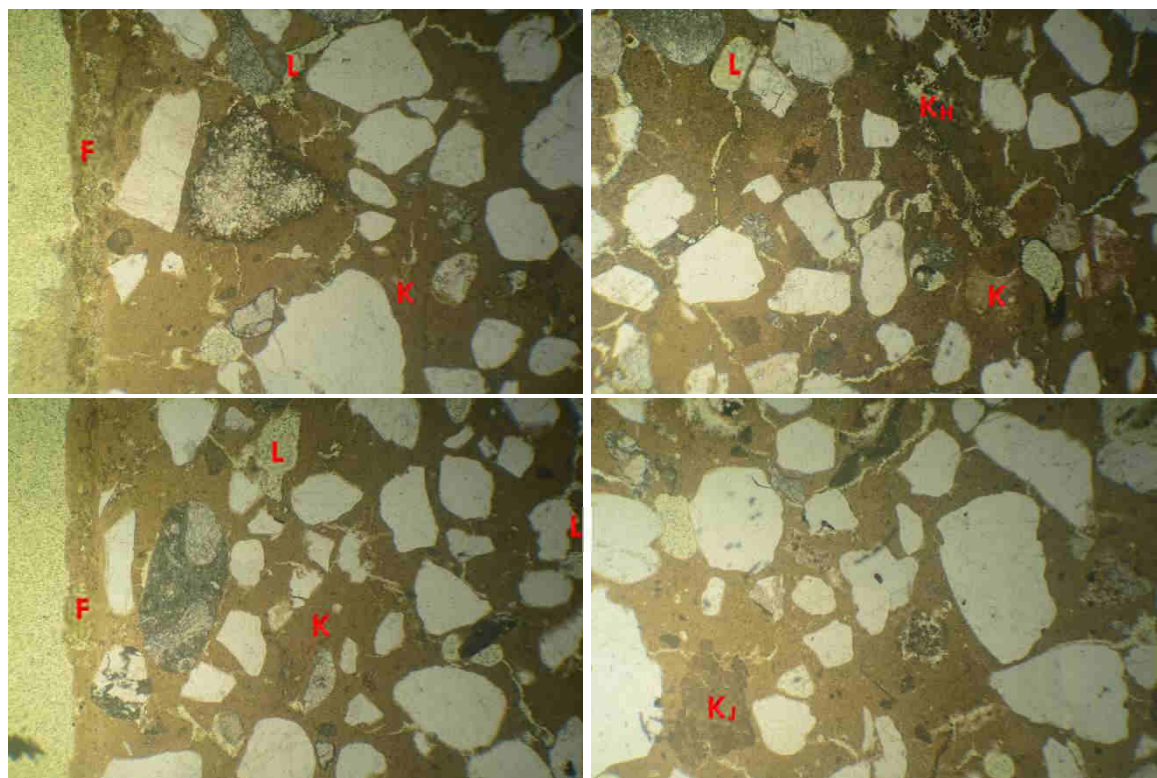
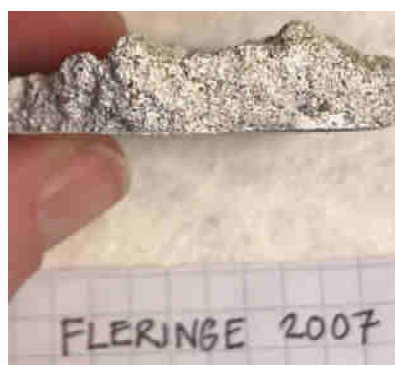
### PROV 1 – FLERINGE 2007

Kalkbruk av 1 del jordsläckt Gotlandskalk och 1 del putssand i volym. Bruket har bearbetats i rätt konsistens vilket syns genom att ythuden har avlägsnats samt att de flesta krympsprickor kompakterats så att man fått ett kompakt bruk. Enstaka avgränsade luftporer (L) samt minimalt med inre krympsprickor förekommer. På ytan sitter en fet kalkfärg (F). Några olika kalkklumpar förekommer såsom opiskade kalkklumpar ( $K_J$ ) vilka är karakteristiska i jordsläckt kalk. Även någon enstaka klump med hydraulisk kalk ( $K_H$ ) återfinns men den utgör i princip en del av ballasten.

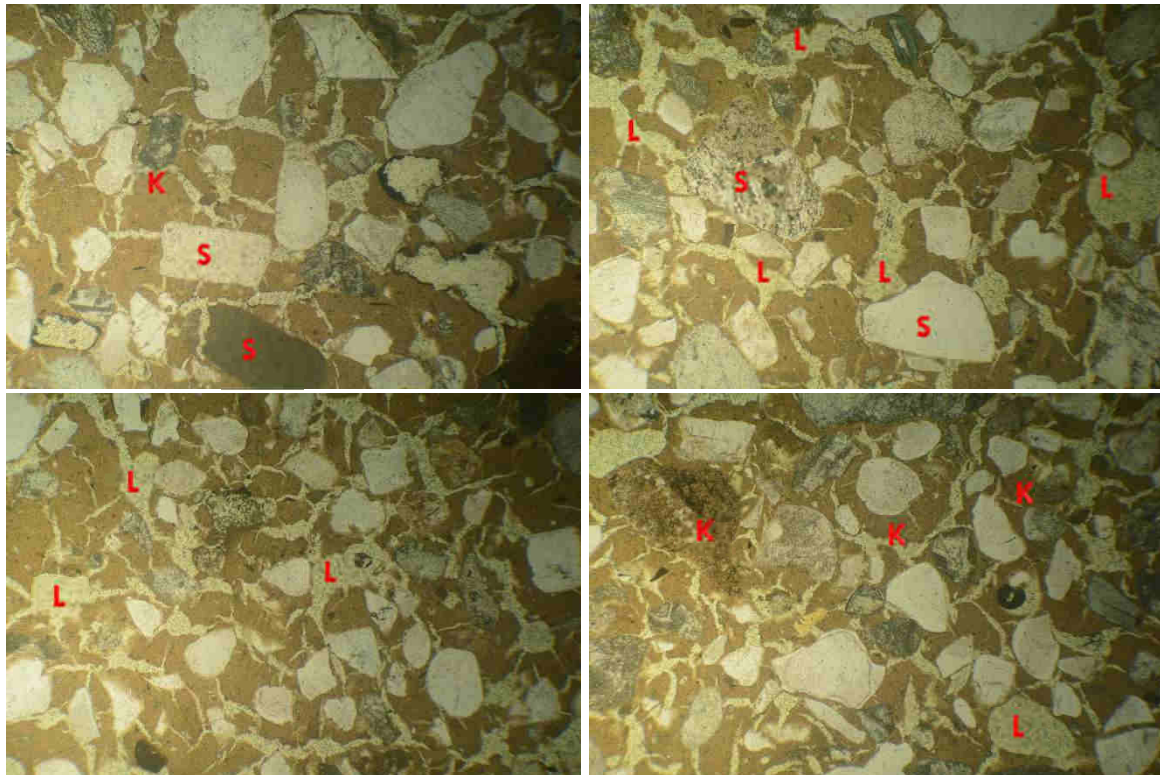
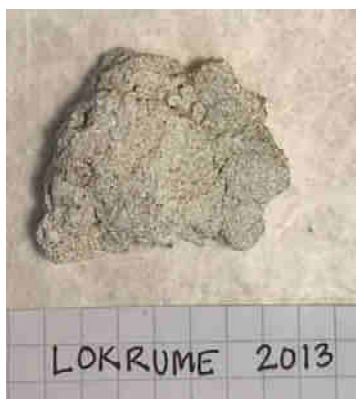
**PROV 2 – LOKRUME 2013**

Kalkbruk av 1 del våtsläckt Gotlandskalk och 1,5 del putssand i volym. Bruket har bearbetats medan det ännu inte satt sig helt vilket innebär att de krympsprickor som uppkommit i kalkpastan (K) när bruket har satt sig inte blivit kompakterade som de borde blivit. Det syns därmed att det bildats ett nät av krympsprickor och luftporer (L) vilket gör att bruket kan frysa sönder trots att det är ett bindemedelsrikt bruk. Den våtsläckta kalkpastan har större benägenhet att bilda fina inre krympsprickor än exempelvis den jordsläckta kalken har.

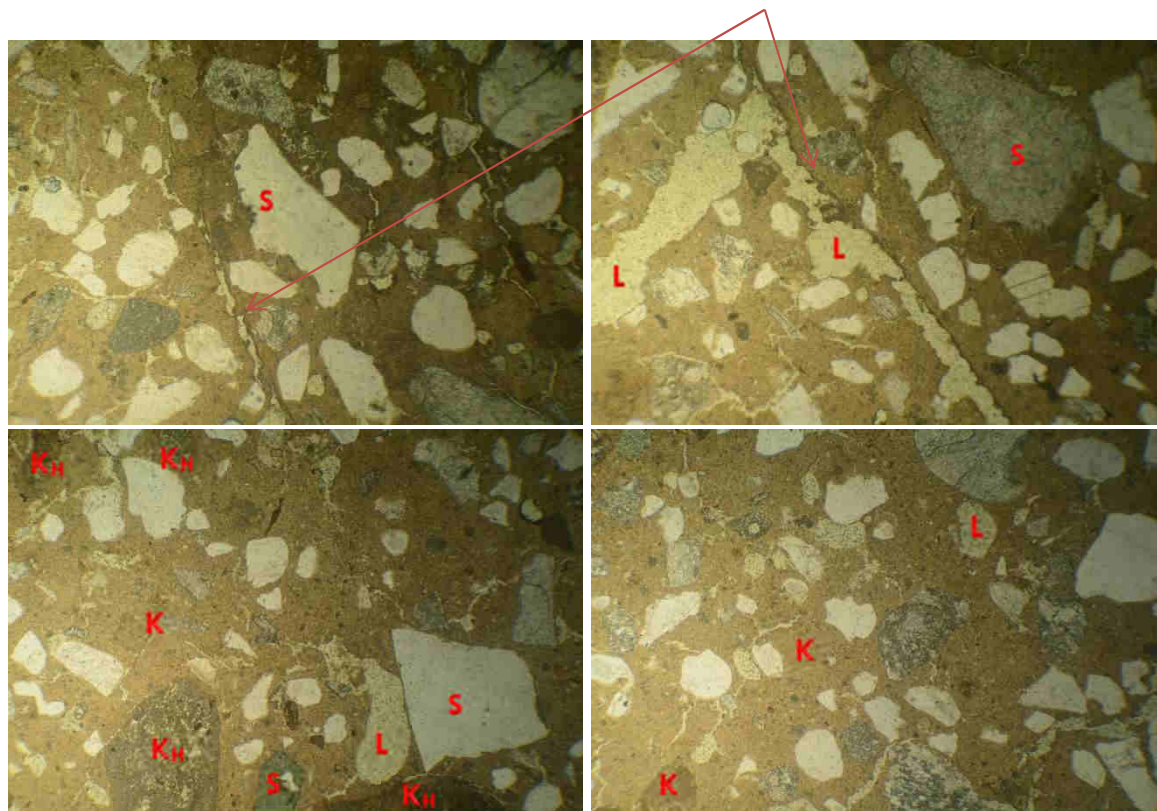
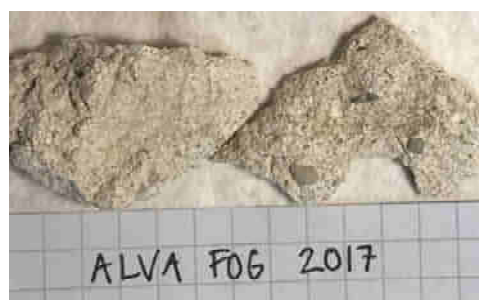
**PROV 3 – ALVA FOGBRUK 2017****Bindemedelshinna mellan påslag**

Kalkbruk typ "Grötlingbo-blandning" dvs. 1,5 del torrläckt hydraulisk Ölandskalk, 1,5 del våtläckt Gotlandskalk och 2 delar putssand 0-3 mm i volym. Detta ger ett mycket kompakt bruk med enbart några mindre avgränsade luftporer (L) samt minimalt med inre krympsprickor. Provet inkluderar två påslag och här kan man se att en bindemedelsfilm bildats på första påslaget och den har hindrat vidhäftning mellan de båda påslaget vilket vi ser som en spricka mellan de båda skikten. Ölandskalkens hydrauliska kalkklumpar är märkta med KH. I övrigt har bindemedelspastan och den torrläckta kalken blandats mycket väl vilket utgör de bruna bindemedelsfälten (K) i provet mellan sandkornen (S).

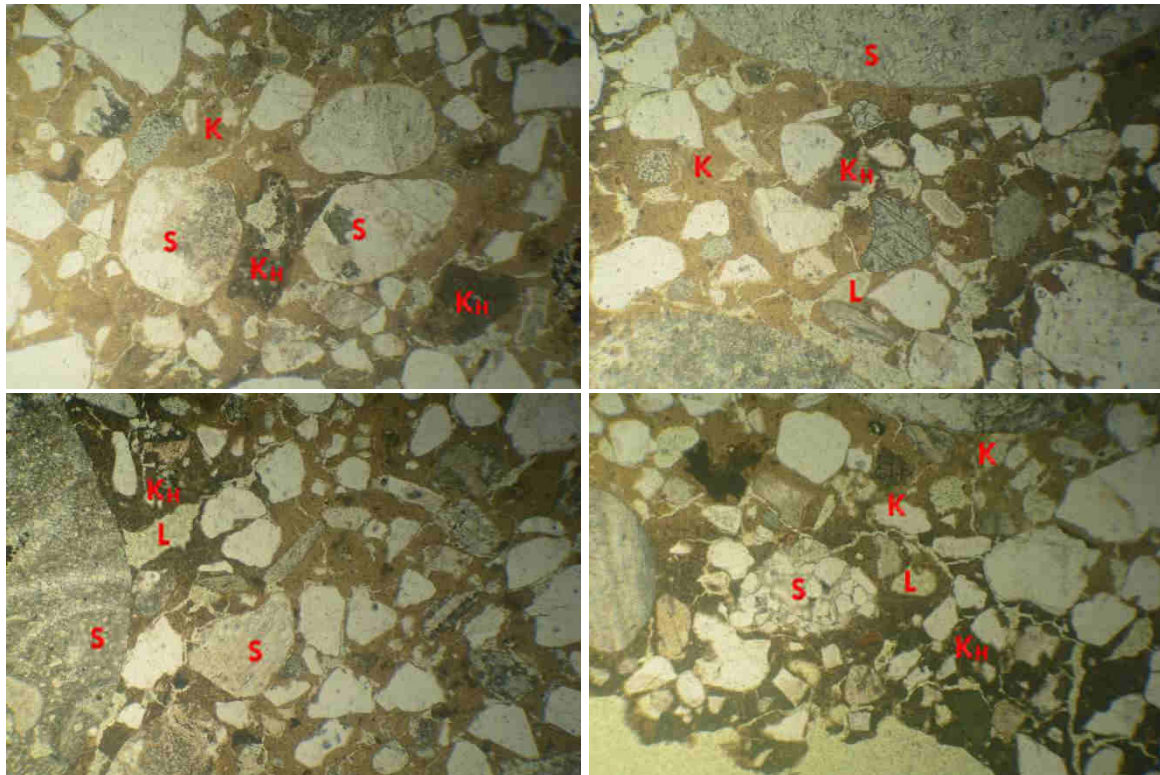
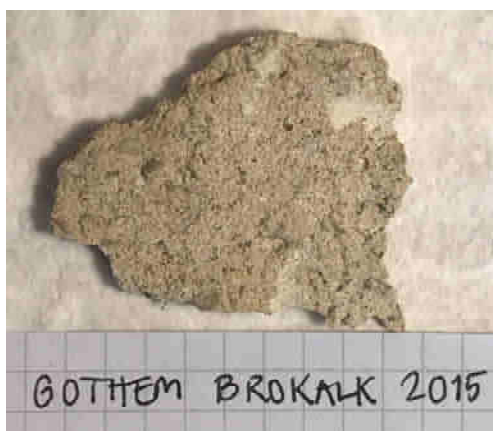
# **PROV 4 – GOTHEN GÅRDSPORTAL BROKALK 2015**

Kalkbruk av svagt hydraulisk Brokalk som torrsläckts på plats och direkt blandats med mursand. Blandningsförhållande 3:2 mellan kalk och mursand 0–5 mm. I kalkbindemedlet kan man utläsa hydrauliska komponenter i såväl klumpar som i pastan ( $K_H$ ). Mursanden innehåller såväl större som mindre sandkorn (S) och den omsluts här mycket väl av kalken. Enstaka mindre luftporer (L) och krympsprickor förekommer men det är i sin helhet ett kompakt och frosttåligt bruk.
