# Klockstaplar i Skara stift

Rapport från en pilotstudie 2012–2014

Utgåva 1.0, 2014-09-16.

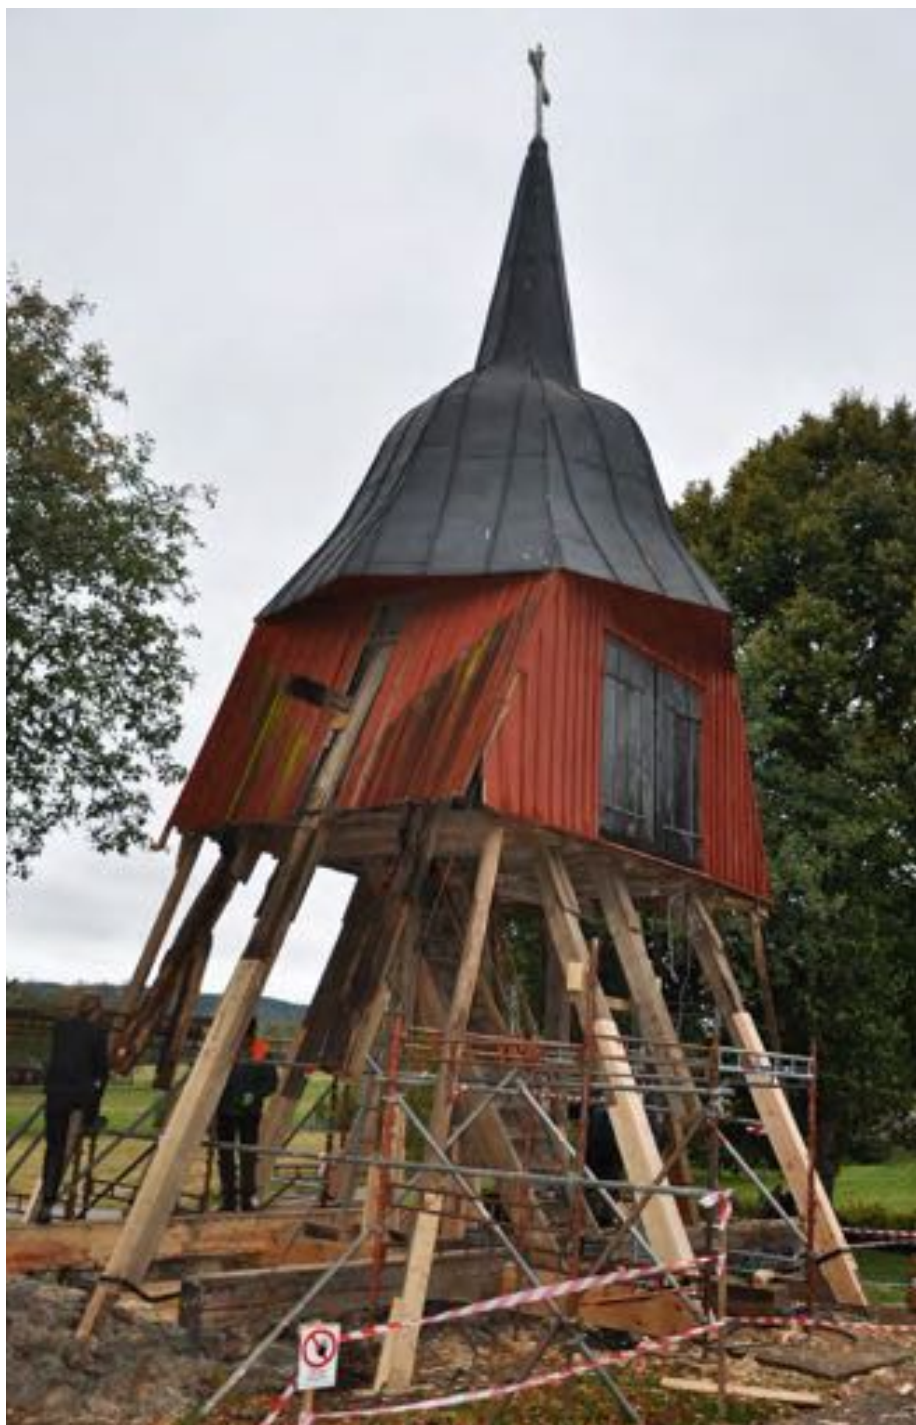
Marka klockstapel under renovering. Den rötskadade nederdelen ersattes med nytt virke.

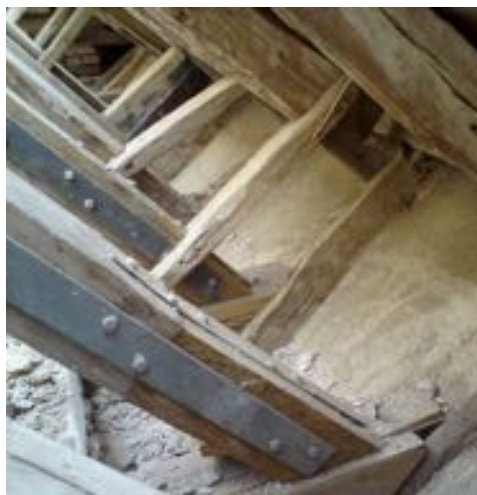
Ska man välja en hantverksmässig metod à la 1600-tal eller, som här, en avvikande förstärkning? Valet måste föregås av en välgrundad bedömning och åtgärden måste motiveras.

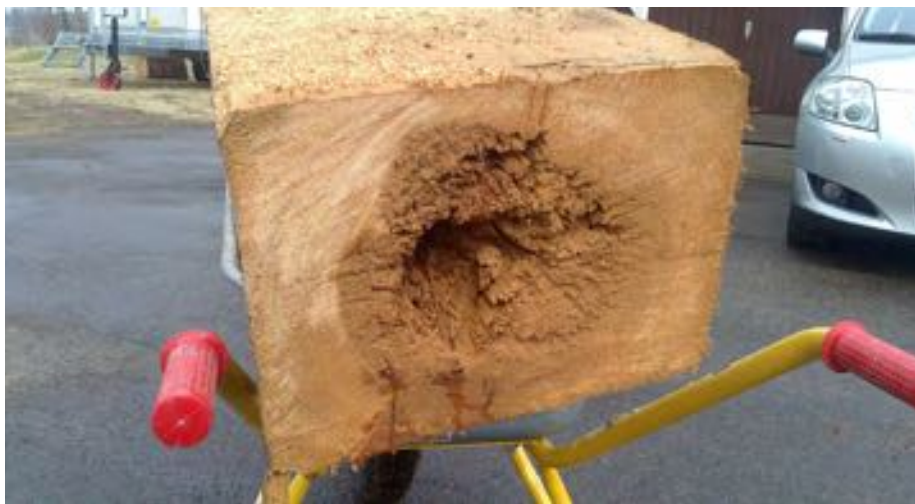
Vissa bitar hade bara ett skal ytterst kvar. Detta var en överraskning då vi skulle reparera vissa av stommens ben och rötan visade sig nå längre upp än vad vi räknat med. Därför fick vi skraddarsy varje bens lagning till skadorna. Hade lyftanordningen varit längre upp på tornet hade man kunnat utföra lite mer timmermansmässiga skarvar och inte anpassade pusselbitar som det nu blev.

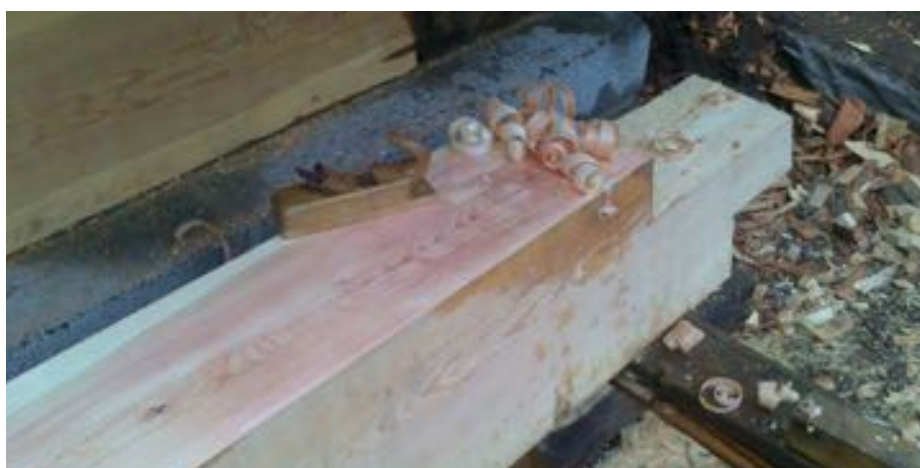
För att få en mindre fuktsugande yta hyvlade vi av stockens ovansida. Just här var det extrem rödkärna i rotändan. Spånen blev rosa.
