LOVÖ KYRKA

# Utvändig restaurering

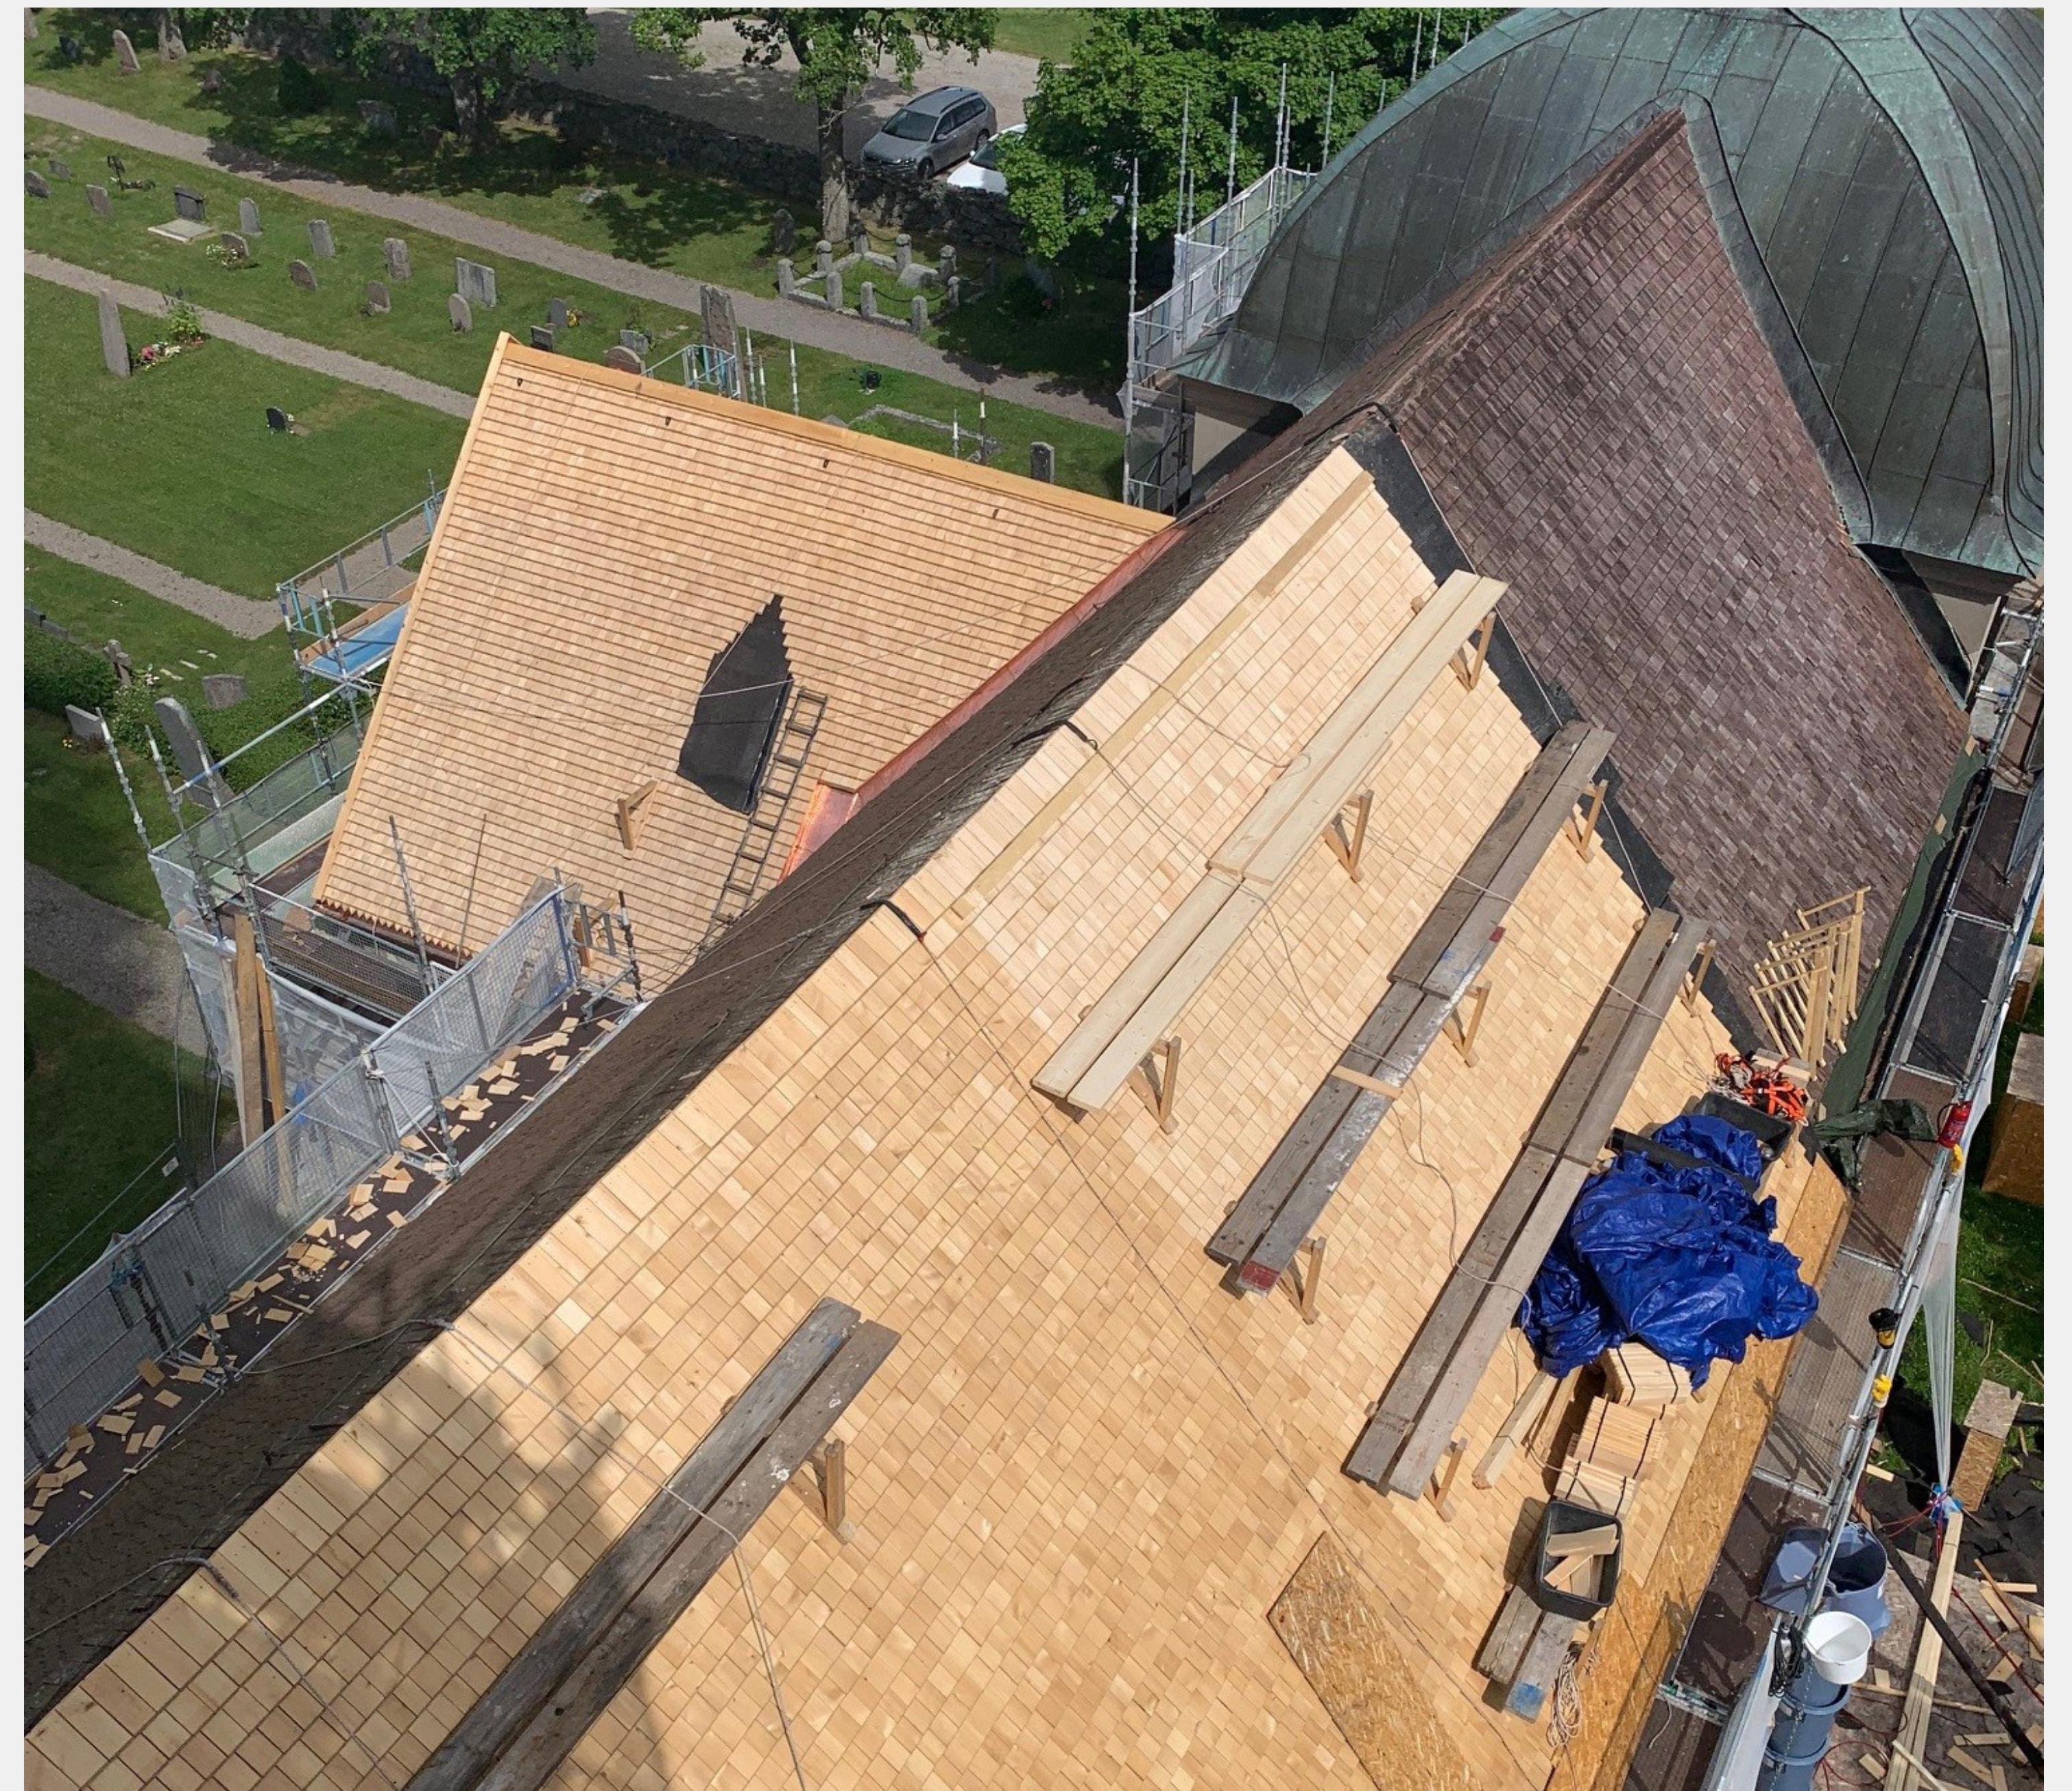
Långhusets och sakristians tak under restaureringen.

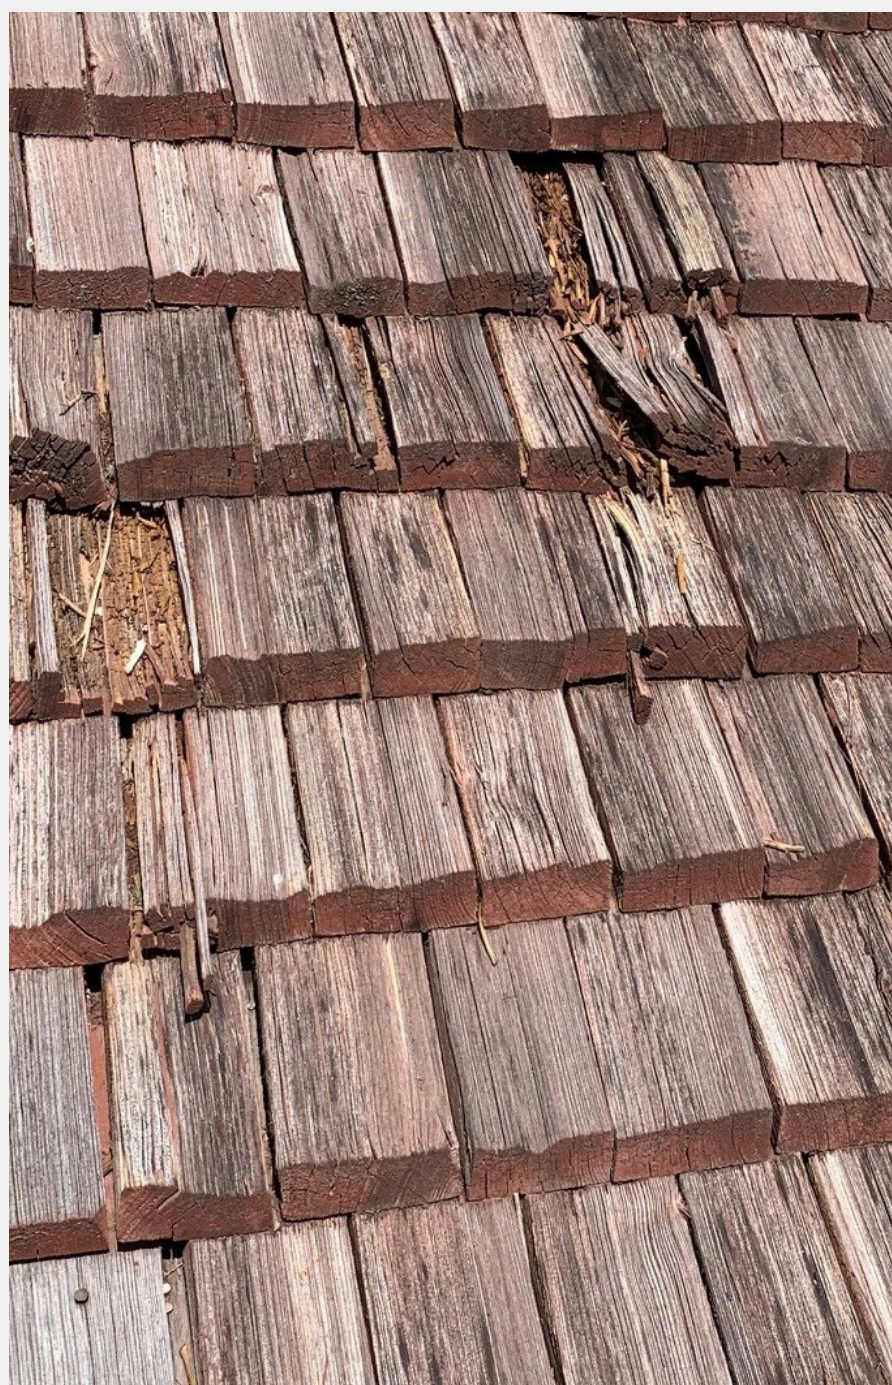
De befintliga takspånen på långhusets och sakristians takfall var före restaureringen kraftigt angripna av röta. På grund av att luftningen av taket var bristfällig kunde spånen inte torka ut ordentligt. En bidragande orsak var troligen även kvaliteten på virket som bestod av för mycket ytved och för lite kärnfuru.

Rötskade spån.

De nya furuspånen är tillverkade av kärnfuru av högsta kvalitet. Varje individuellt spån spikas på plats på strö- och bärläkt för att förbättra luftning och torkning. Vidnock och takfot tillåts luft att passera. Taket målas med rödpigmenterad tjära lika det gamla taket.

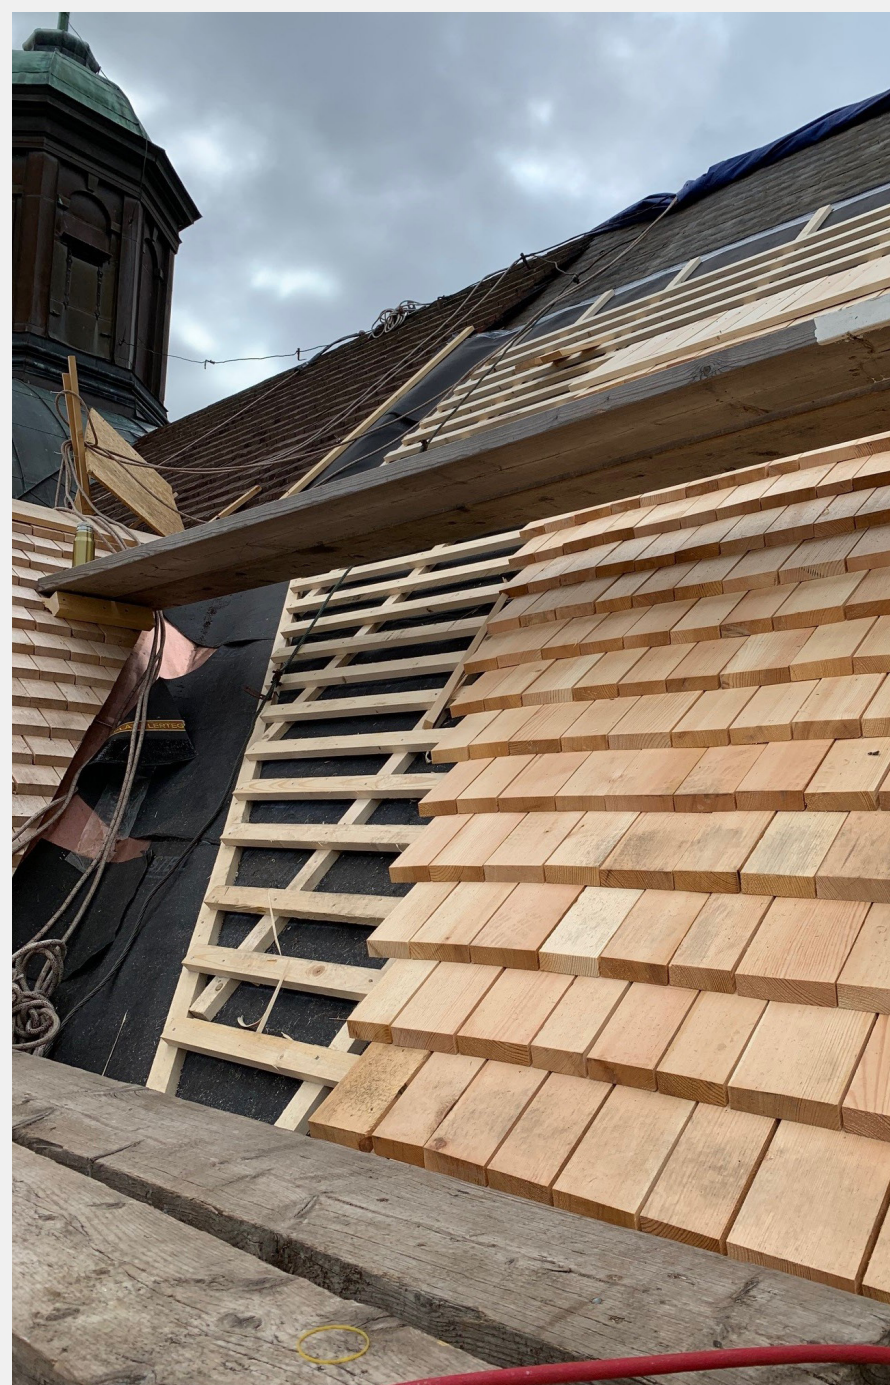
Nya spån spikas på läkt.

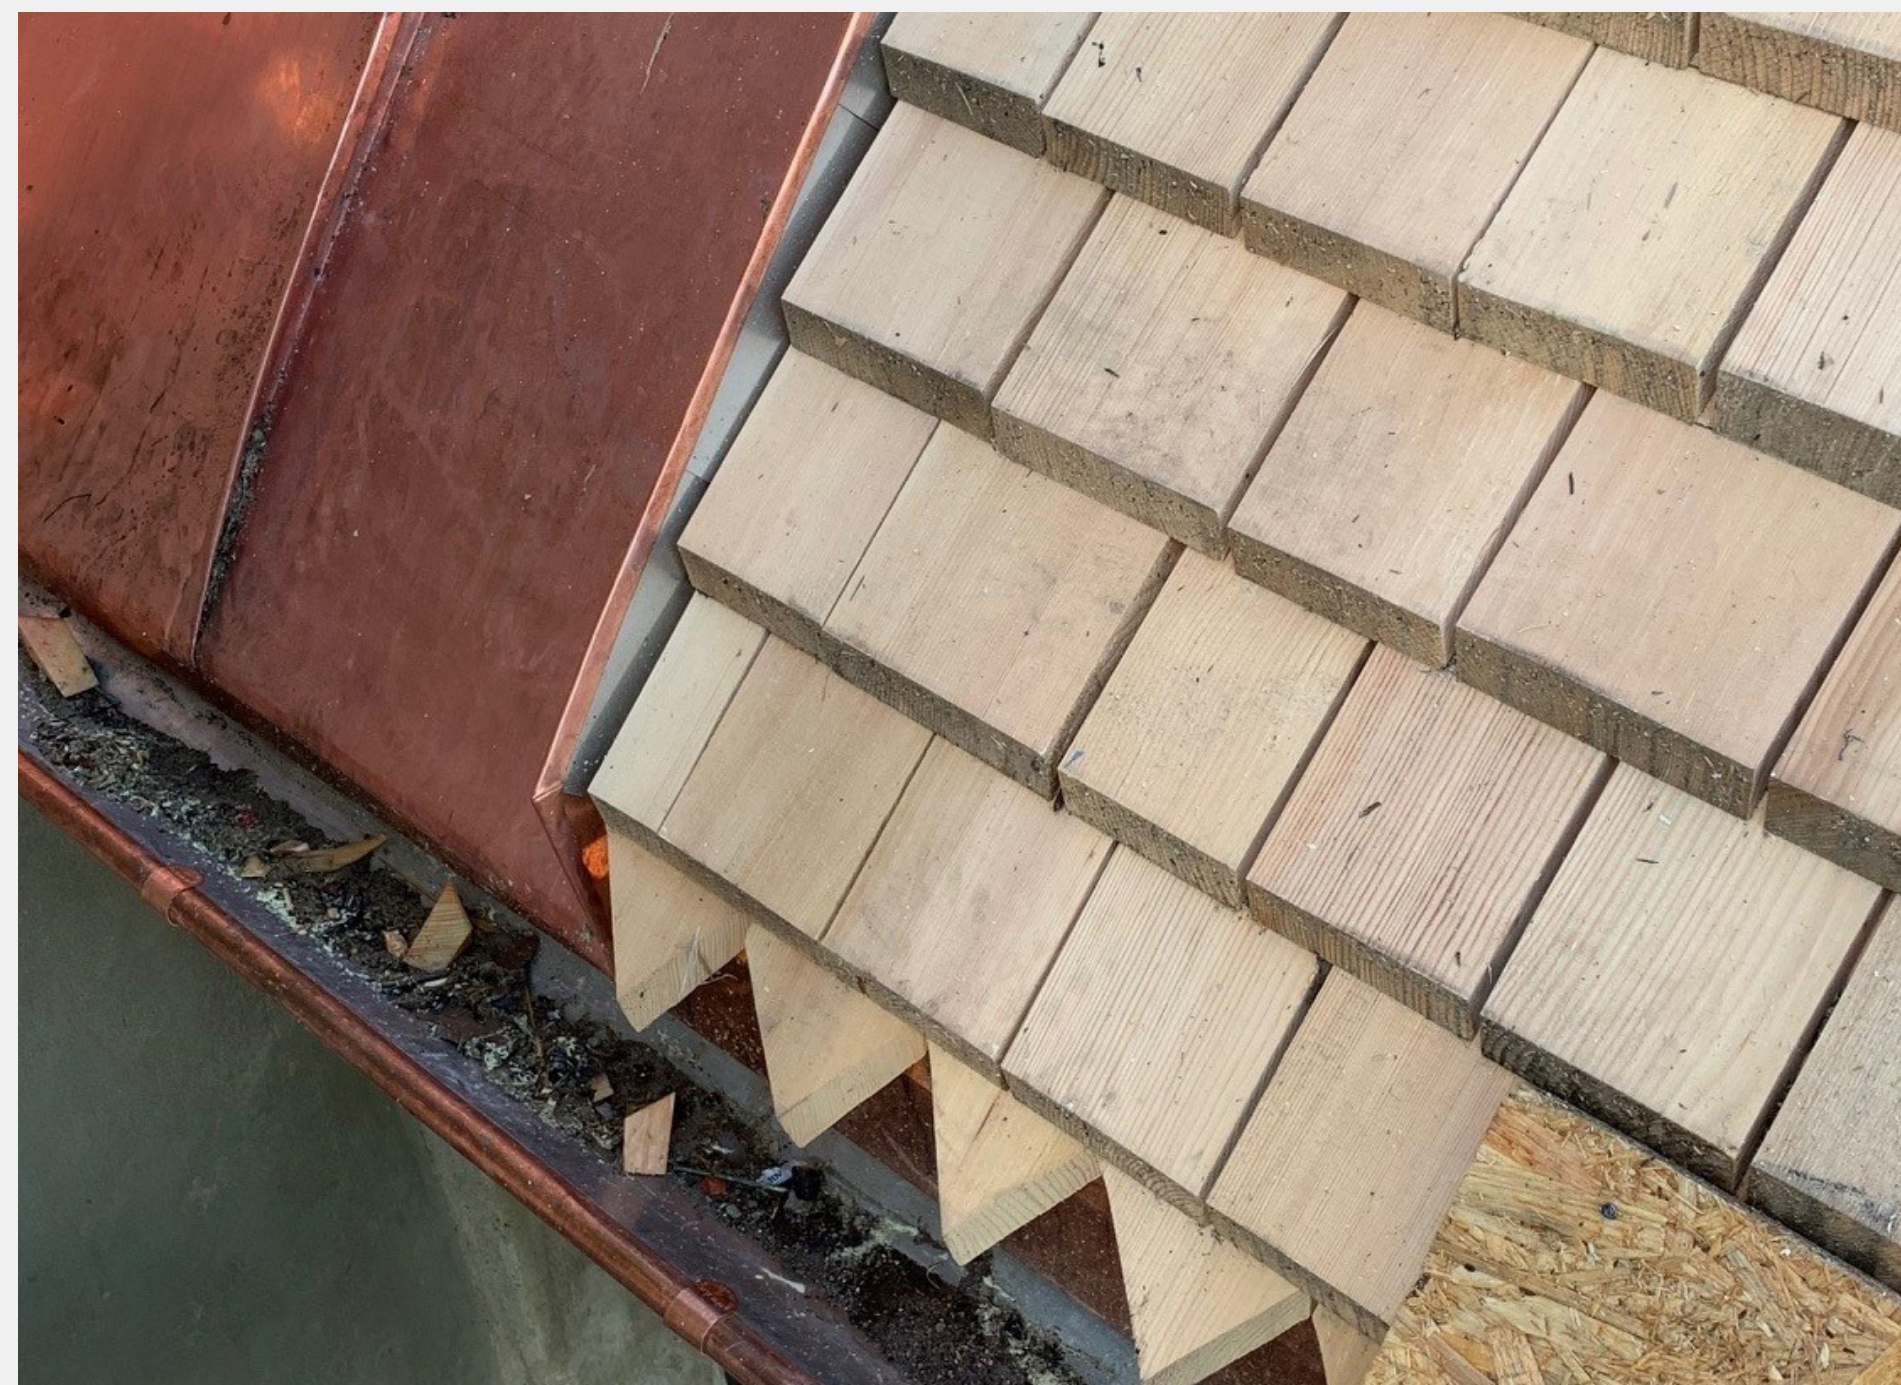
Vid takfoten avslutas taket med spetsiga spån.

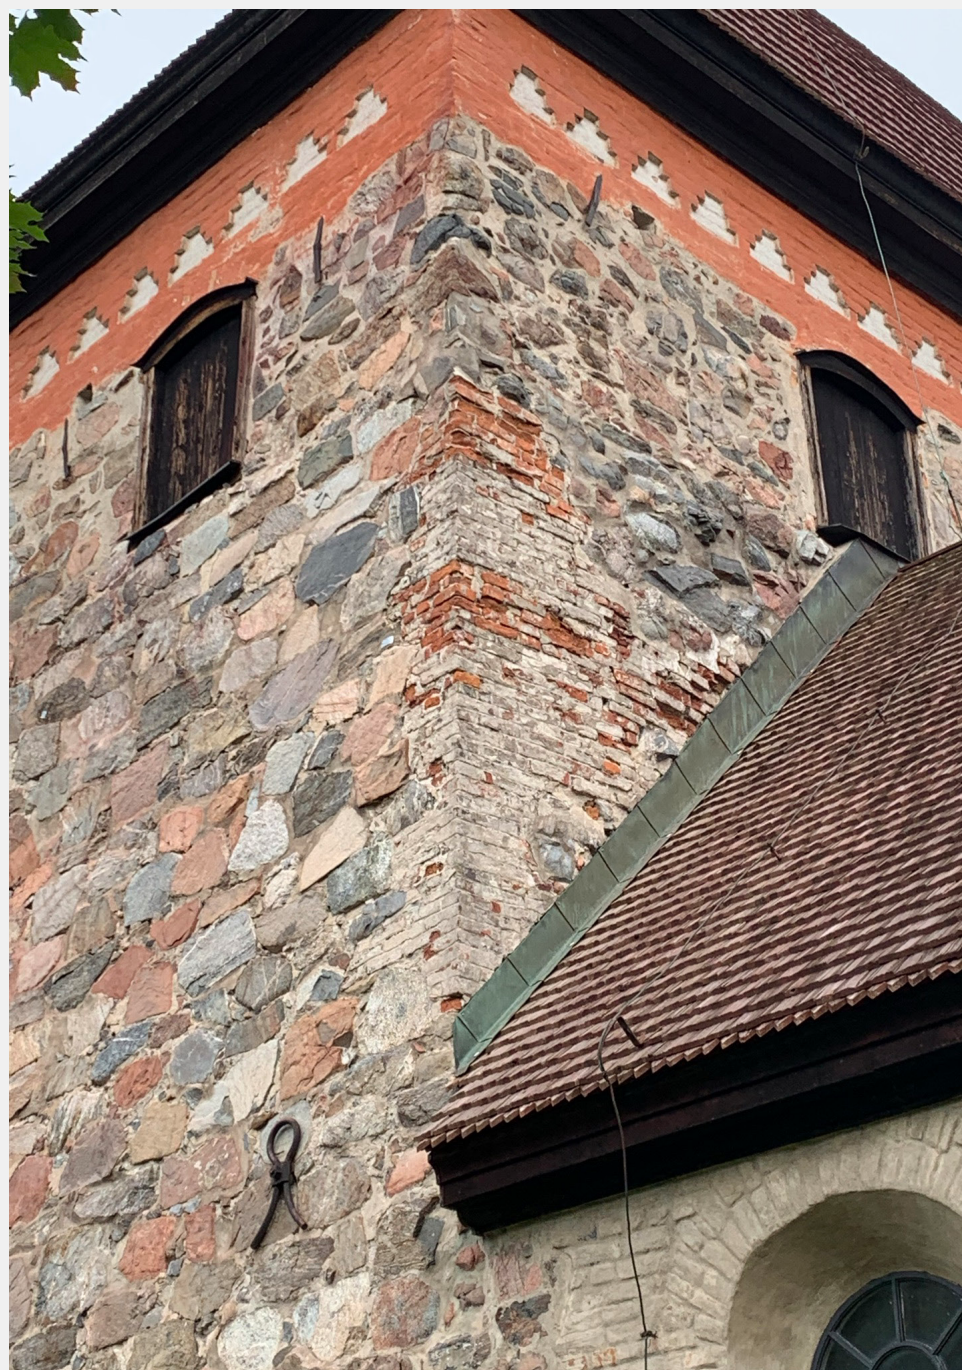
Fasaderna på tornet och långhuset är murade av natursten med breda fogar av kalkbruk. Tornet har hörn förstärkta med tegel. Murarna hade stora vittringsskador på grund av att regnvatten från taket slog mot fasaden.

Skador på tornets fasad.

Naturstensfasaderna har nu fogats om med nytt kalkbruk av samma typ som ett äldre bruk funnet mellan stenarna. Det tillverkas av kalksten från Öland som vedbränns hantverksmässigt. Fogbruket påförs med slev och efterbearbetas med fogborste till rätt utseende. För att minska regnvattnets framtida slitage på fasaden förses torn och långhus med nya hängrännor och stuprör och koret med nya fotrännor och stuprör.

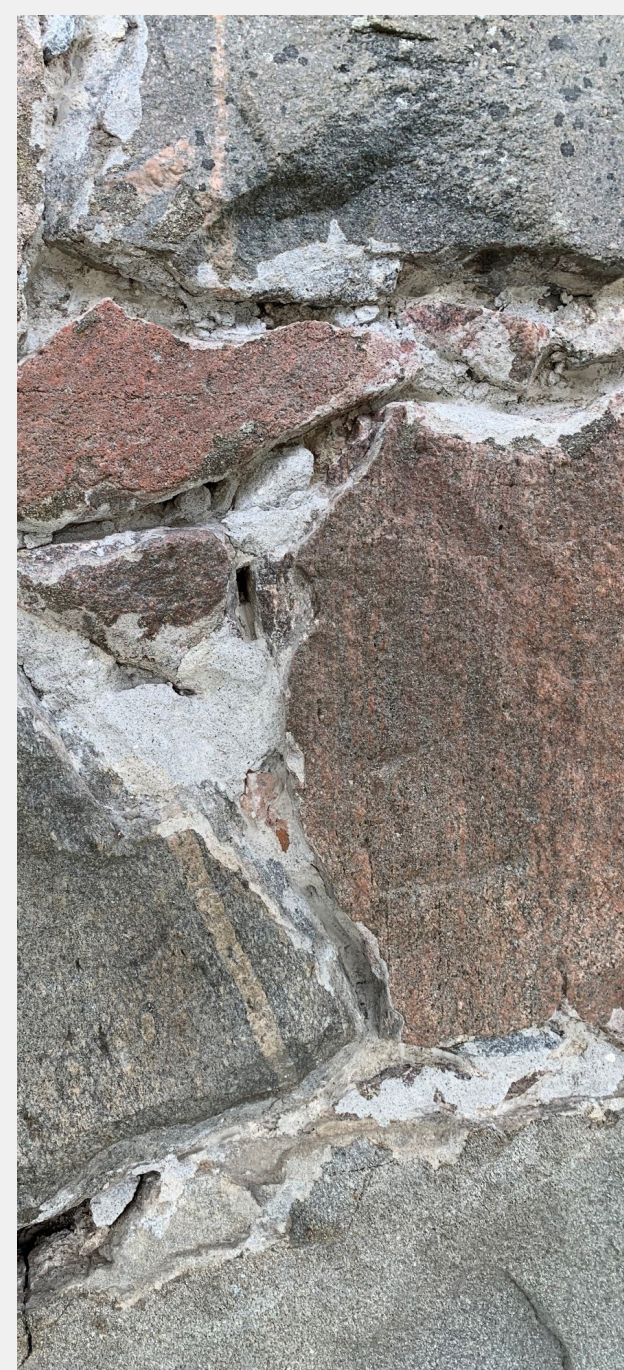
Lös bruksfog bilas ut.

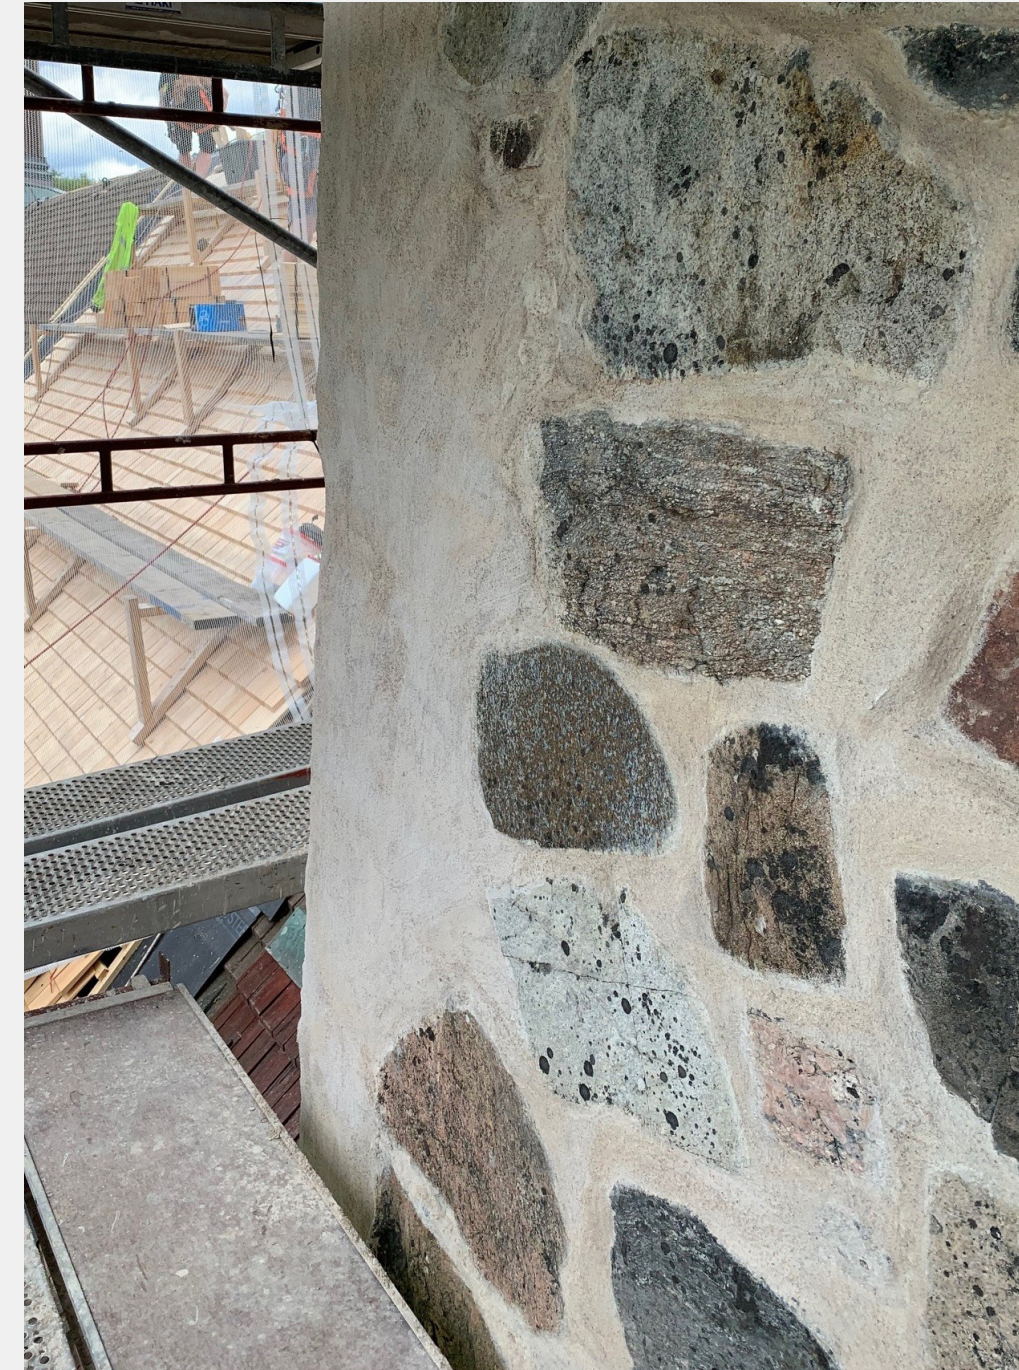
Nya bruksfogar och puts på tegel.

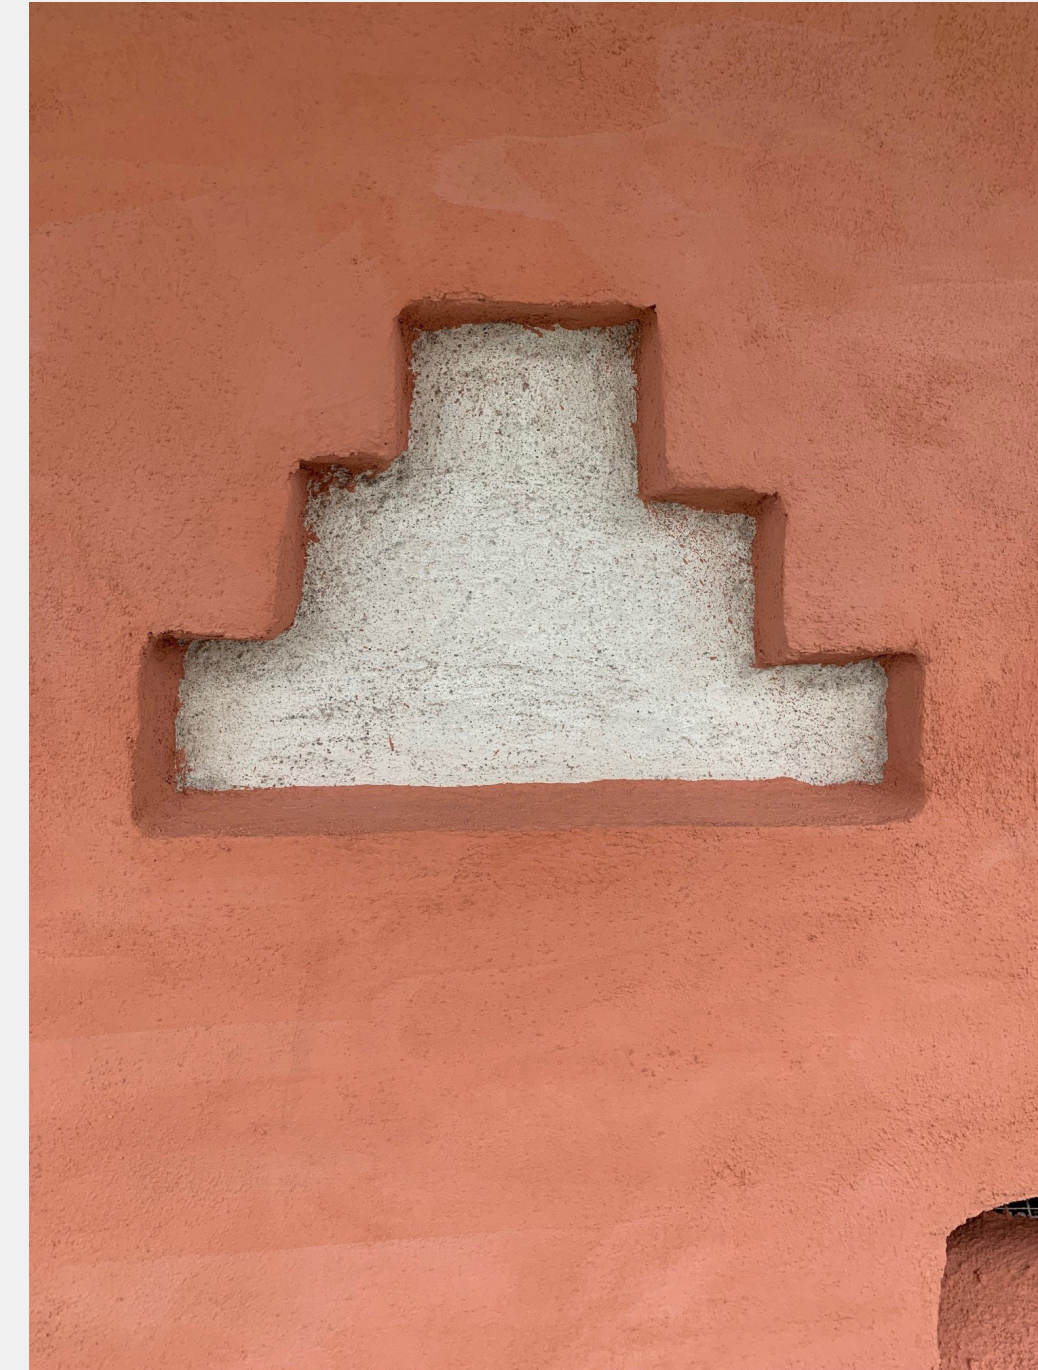
Ny kalkputs på tornets övre del.

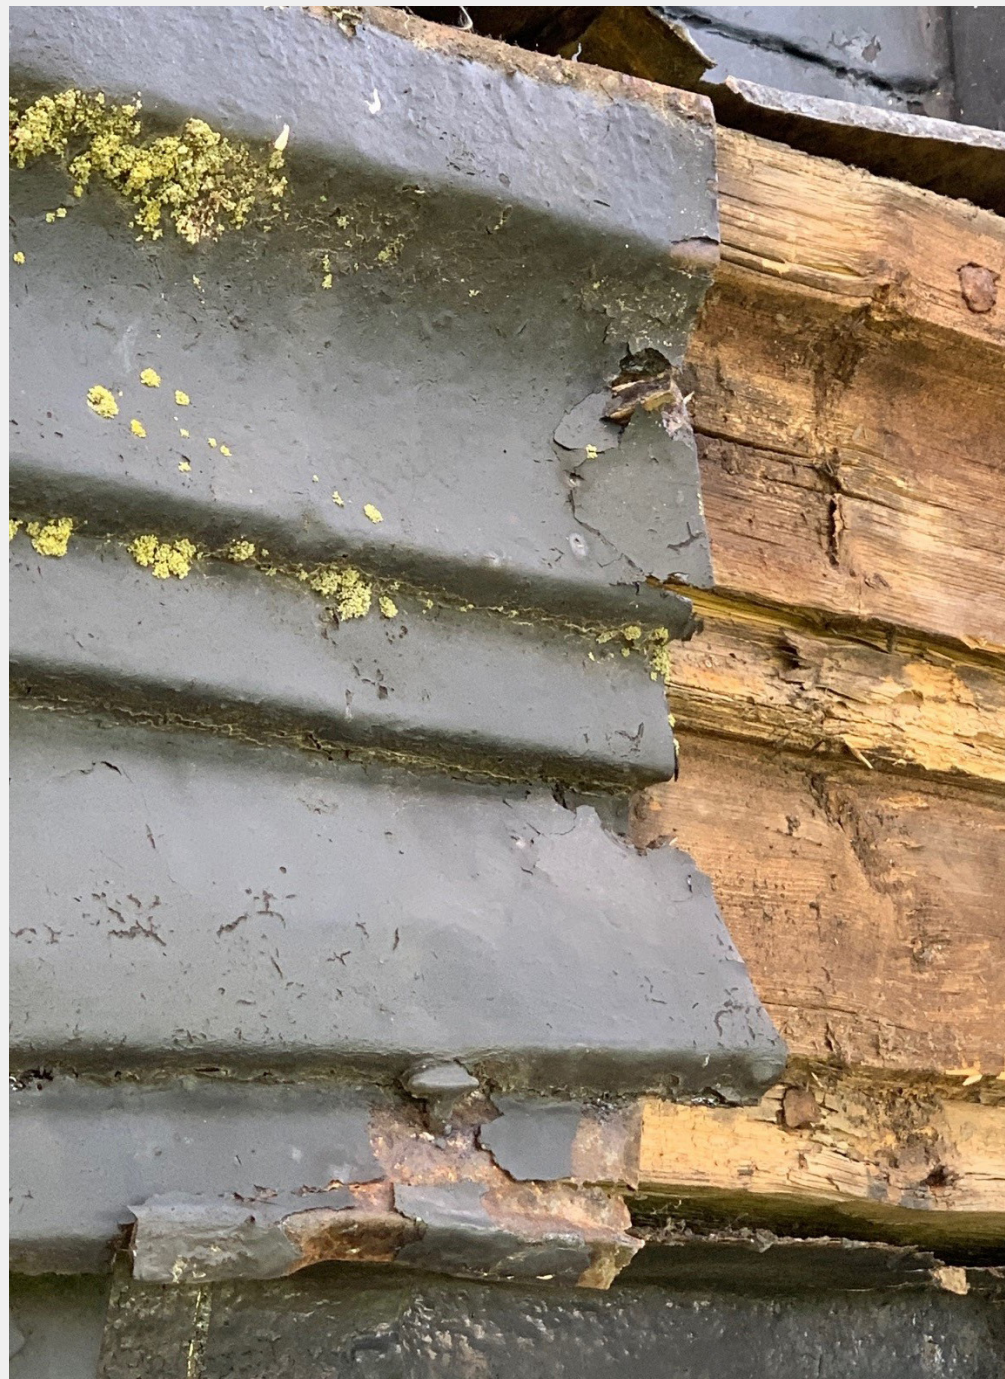
Tornlanternninen har sin egen arkitektur med valv, pilastrar och profilerade lister klädda i svartmålad plåt. Plåten visade sig vid närmare inspektion utgöras av till största del tunn bleckplåt (förtennad plåt) i mycket dåligt skick. På några enstaka ställen fanns bitar av äldre svartplåt (smidd plåt utan rostskydd), det material lanternninen ursprungligen var klädd med då den upfördes på 1700-talet.

Äldre uttjänt bleckplåt.

Den uttjänta bleckplåten mättes noggrant upp innan den revs och ersätts nu med cortenplåt, med egenskaper liknande svartplåten. Plåtslagarna lägger mycket energi på att forma den svårbearbetade plåten som läggs i samma format och mönster som den gamla plåten. Fogar utförs så nära det tidigare utseendet det går att komma. Där det är möjligt återanvänds de gamla spikarna eller ersätts annars med nya handsmidda. Plåten kommer avslutningsvis målas med svart linoljefärg.

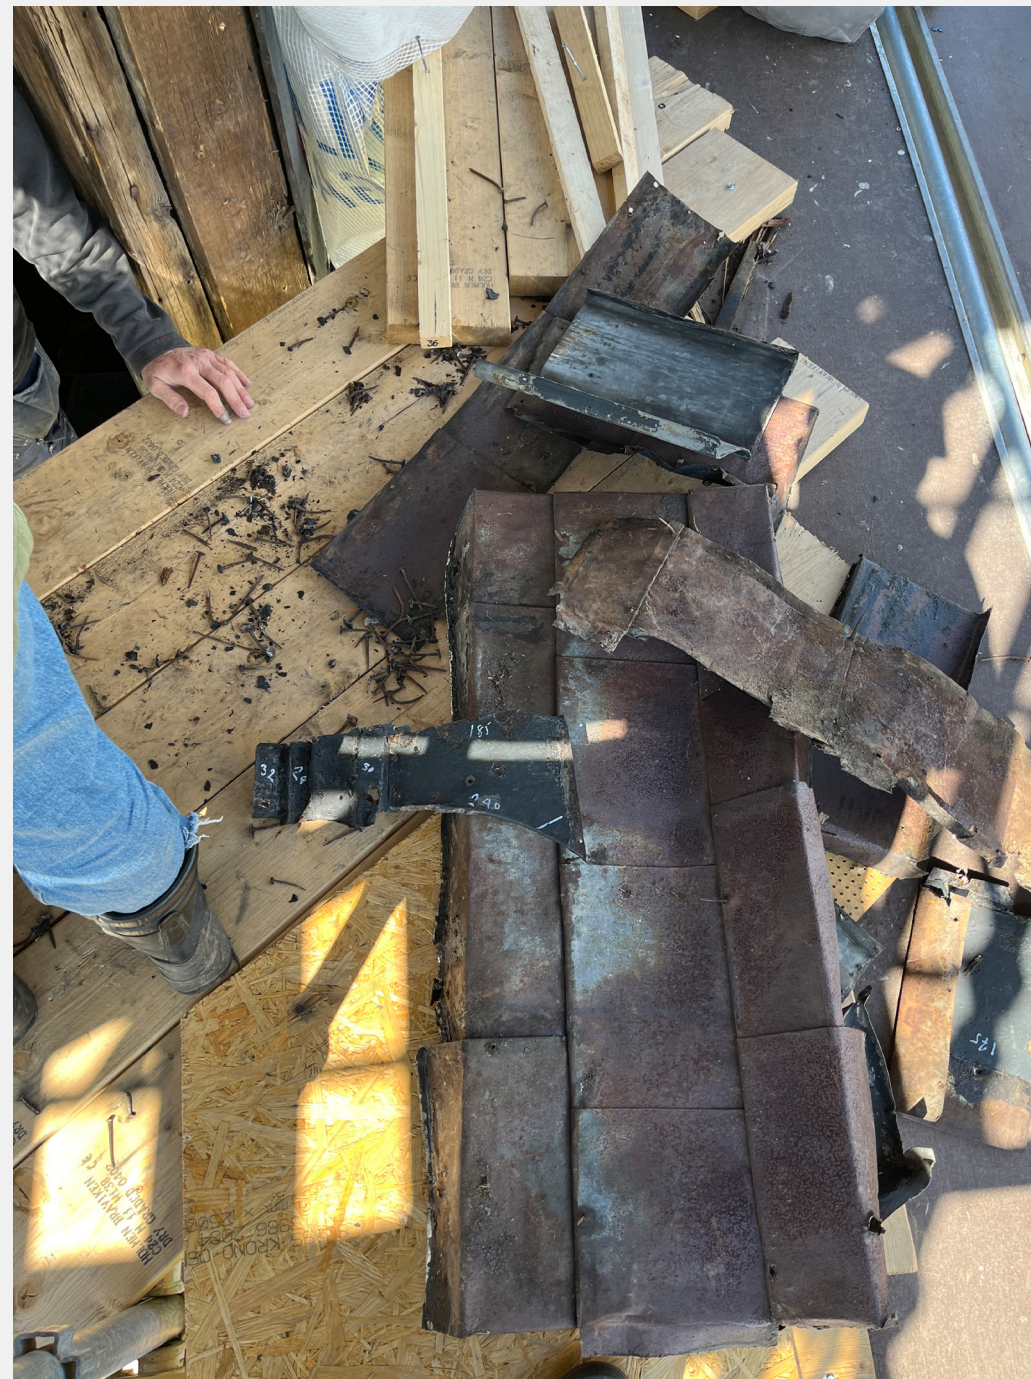
Krönlistens plåt demonterad.

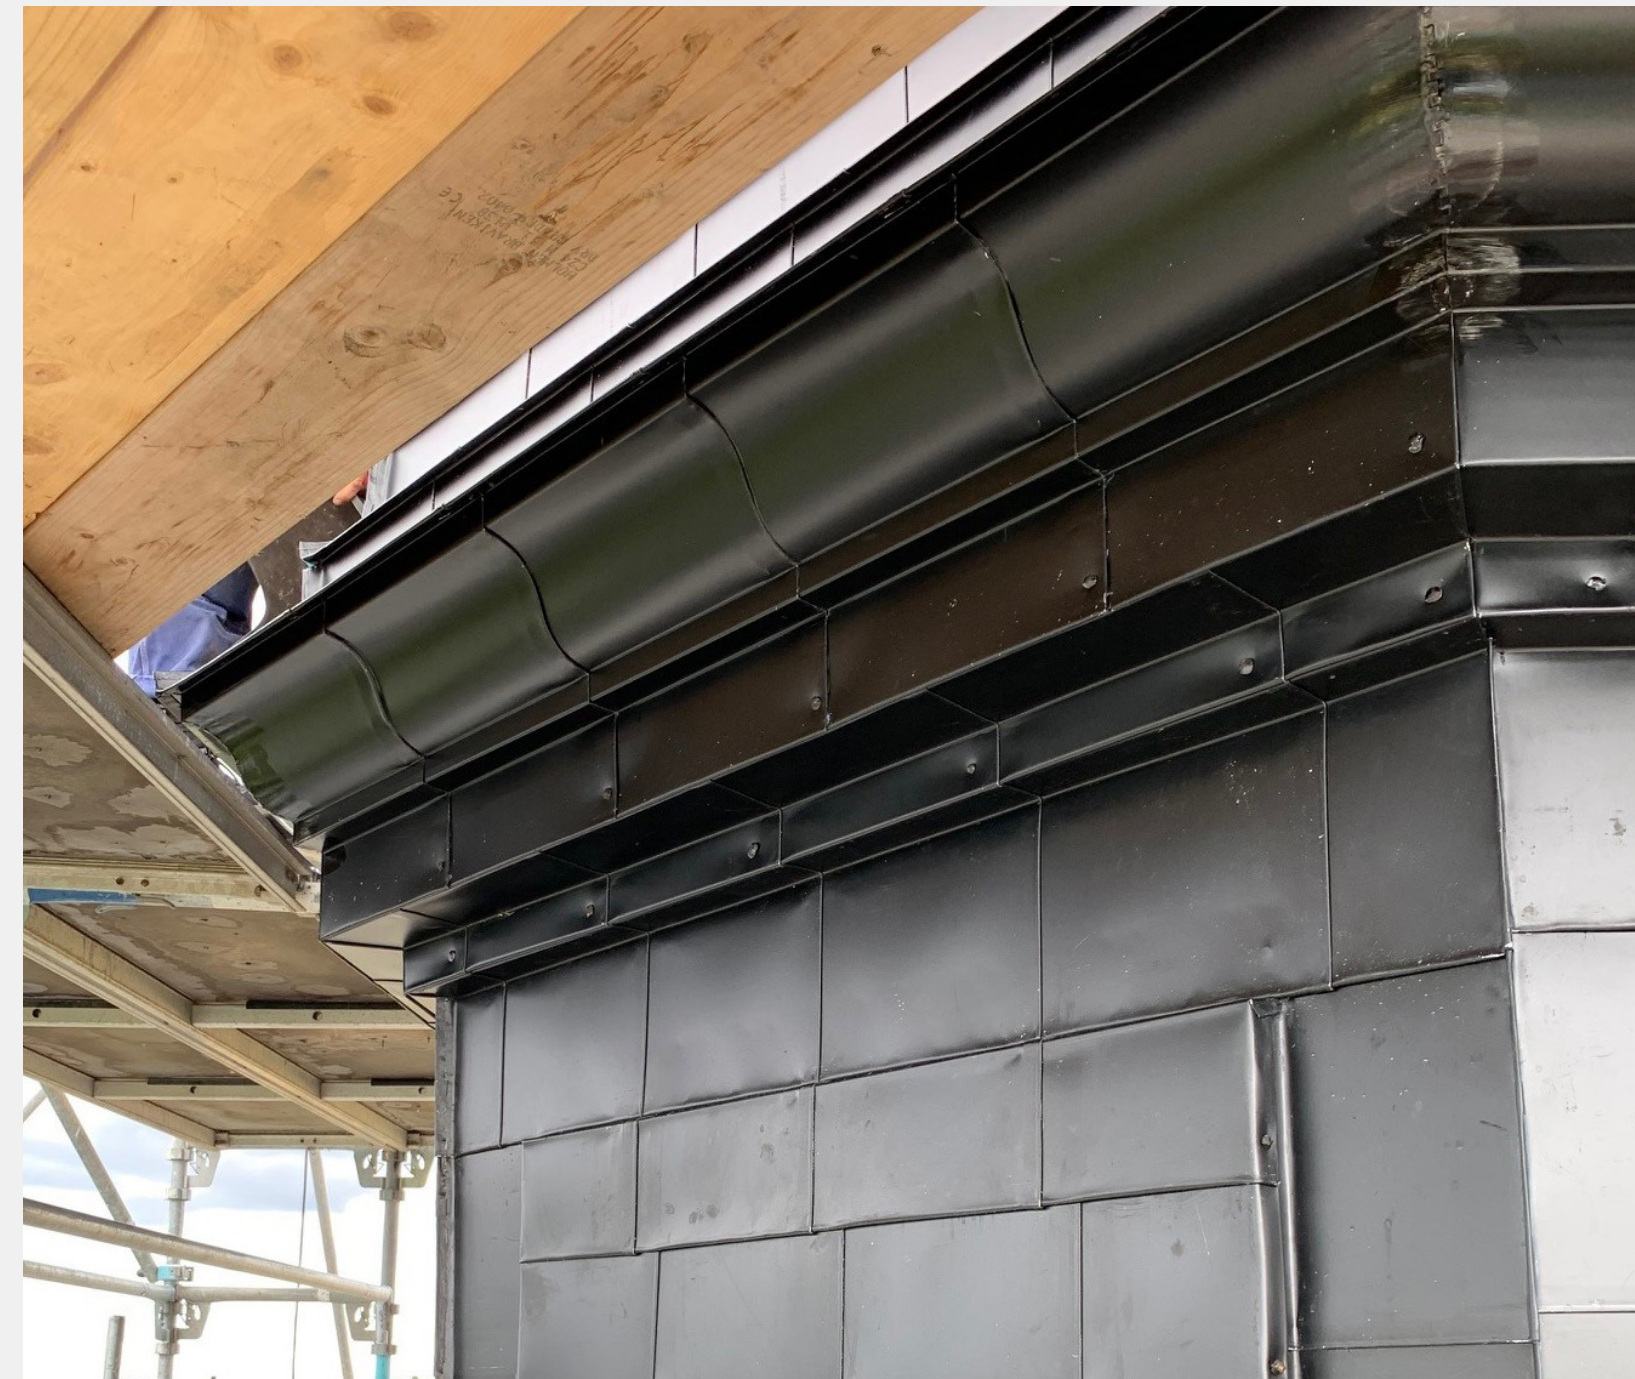
Ny plåt på tornlanternninsens krönlist.

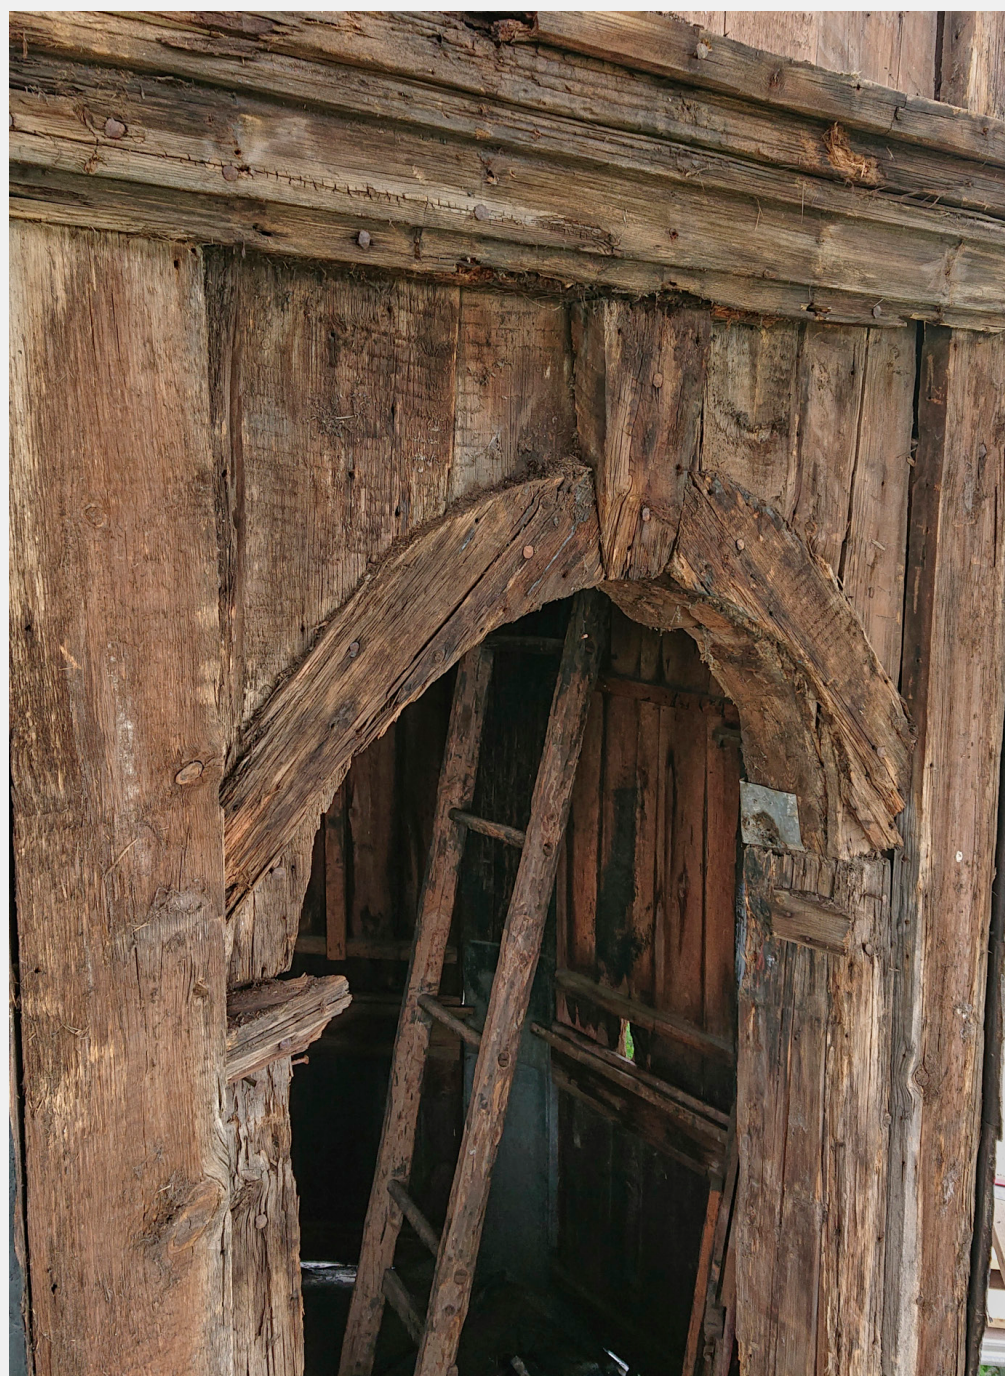
Tornlanternninsens plåt täcker en timmerkonstruktion som till stora delar antas vara ursprunglig från 1700-talet. Genom åren har delar bytts ut och lagats i. När den gamla plåten demonterades kunde man konstatera att timmret på flera håll var rötskadat och även angripet av skadedjur.

Timmer angripet av skadedjur och röta.

Med utgångspunkt i Länsstyrelsens krav att spara så mycket som möjligt av den gamla konstruktionen bedömde timmermannen vilka delar som behövde bytas ut. Det nya timret kommer från vinterfällad ramsågad kärnfura. Spiken som används är handsmidd. Listernas profiler sågas eller hyvlas fram och bearbetas sedan för hand för att få en yta lik det äldre träet. På så sätt återspeglar det nya materialet det äldre grövre hantverket.
