LOVÖ KYRKA

# Utvändig restaurering

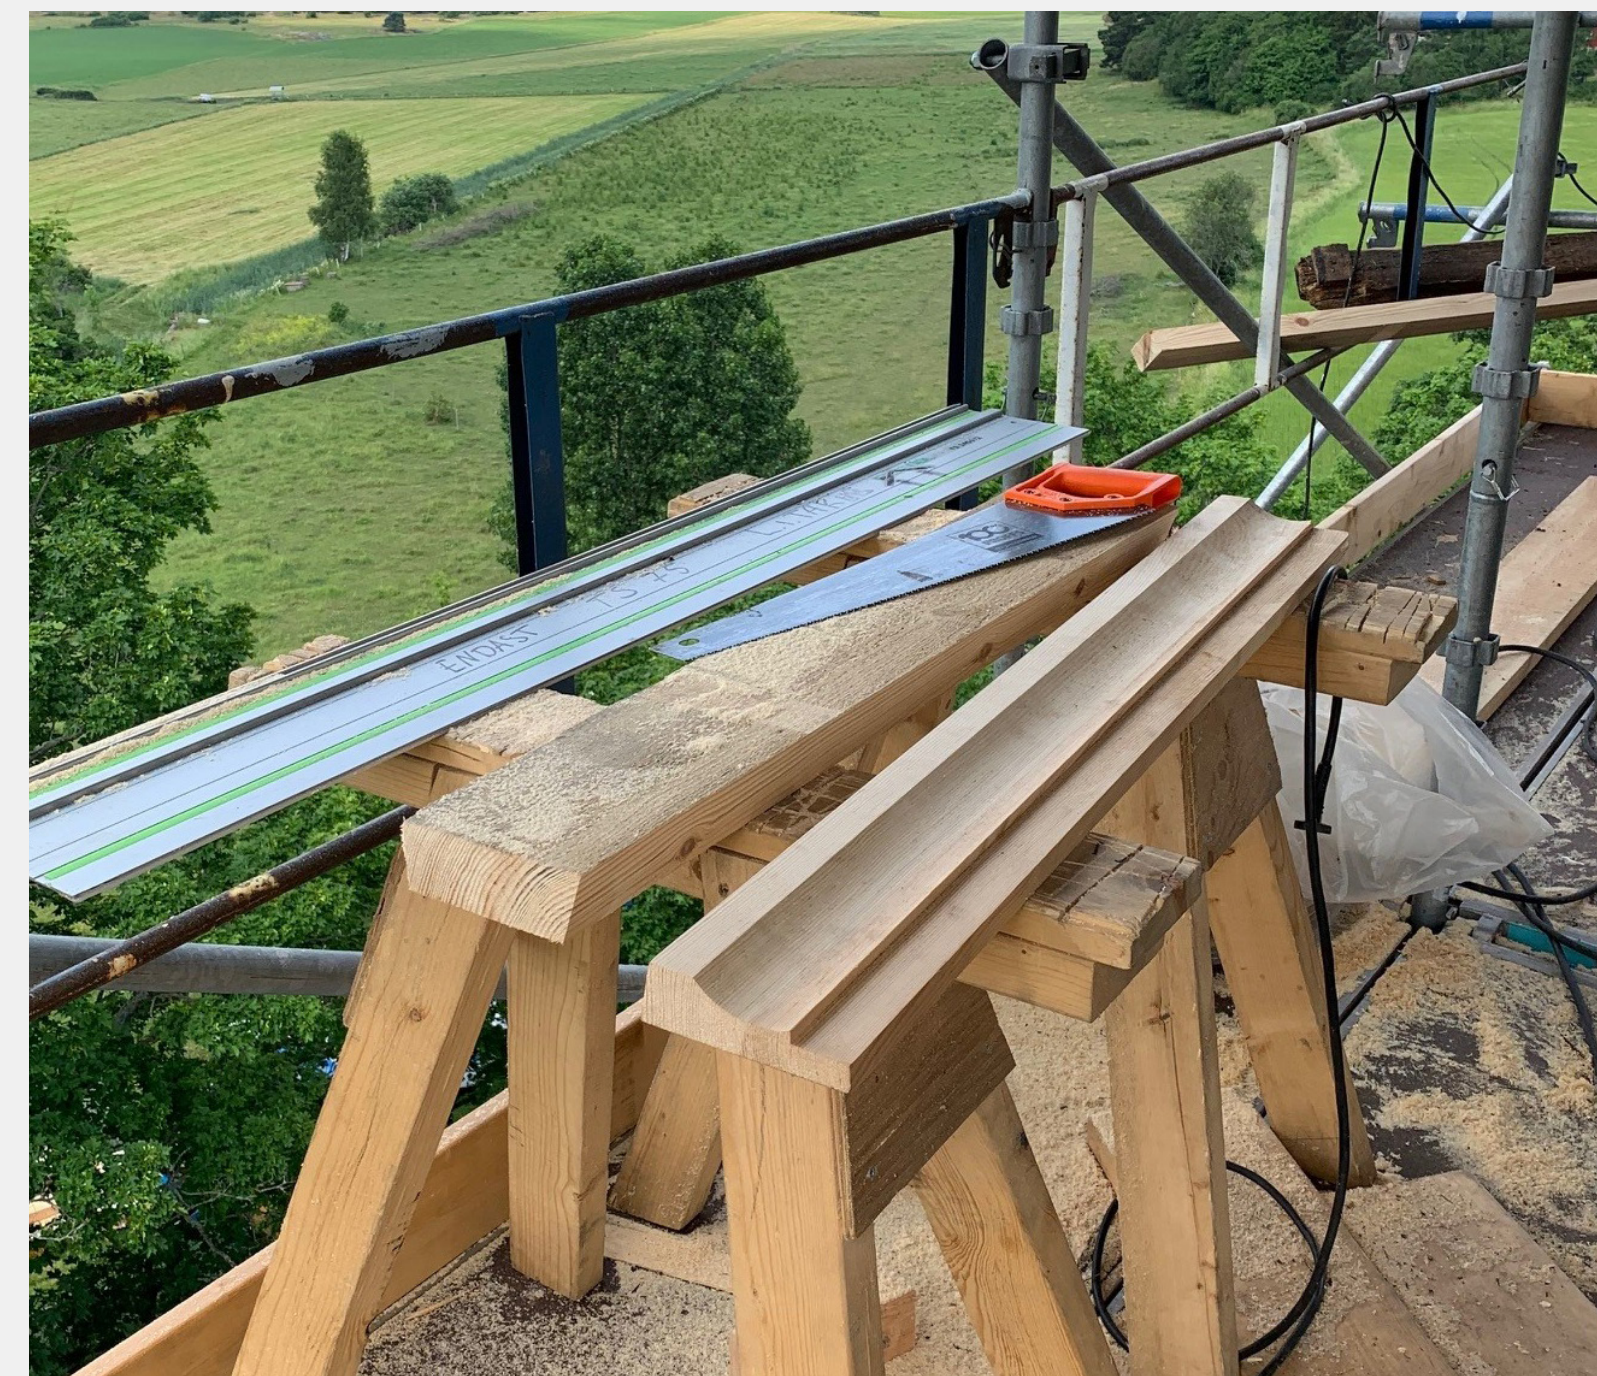
Nya profilerade lister.

Med utgångspunkt i Länsstyrelsens krav att spara så mycket som möjligt av den gamla konstruktionen bedömde timmermannen vilka delar som behövde bytas ut. Det nya timret kommer från vinterfällad ramsågad kärnfura. Spiken som används är handsmidd. Listernas profiler sågas eller hyvlas fram och bearbetas sedan för hand för att få en yta lik det äldre träet. På så sätt återspeglar det nya materialet det äldre grövre hantverket.

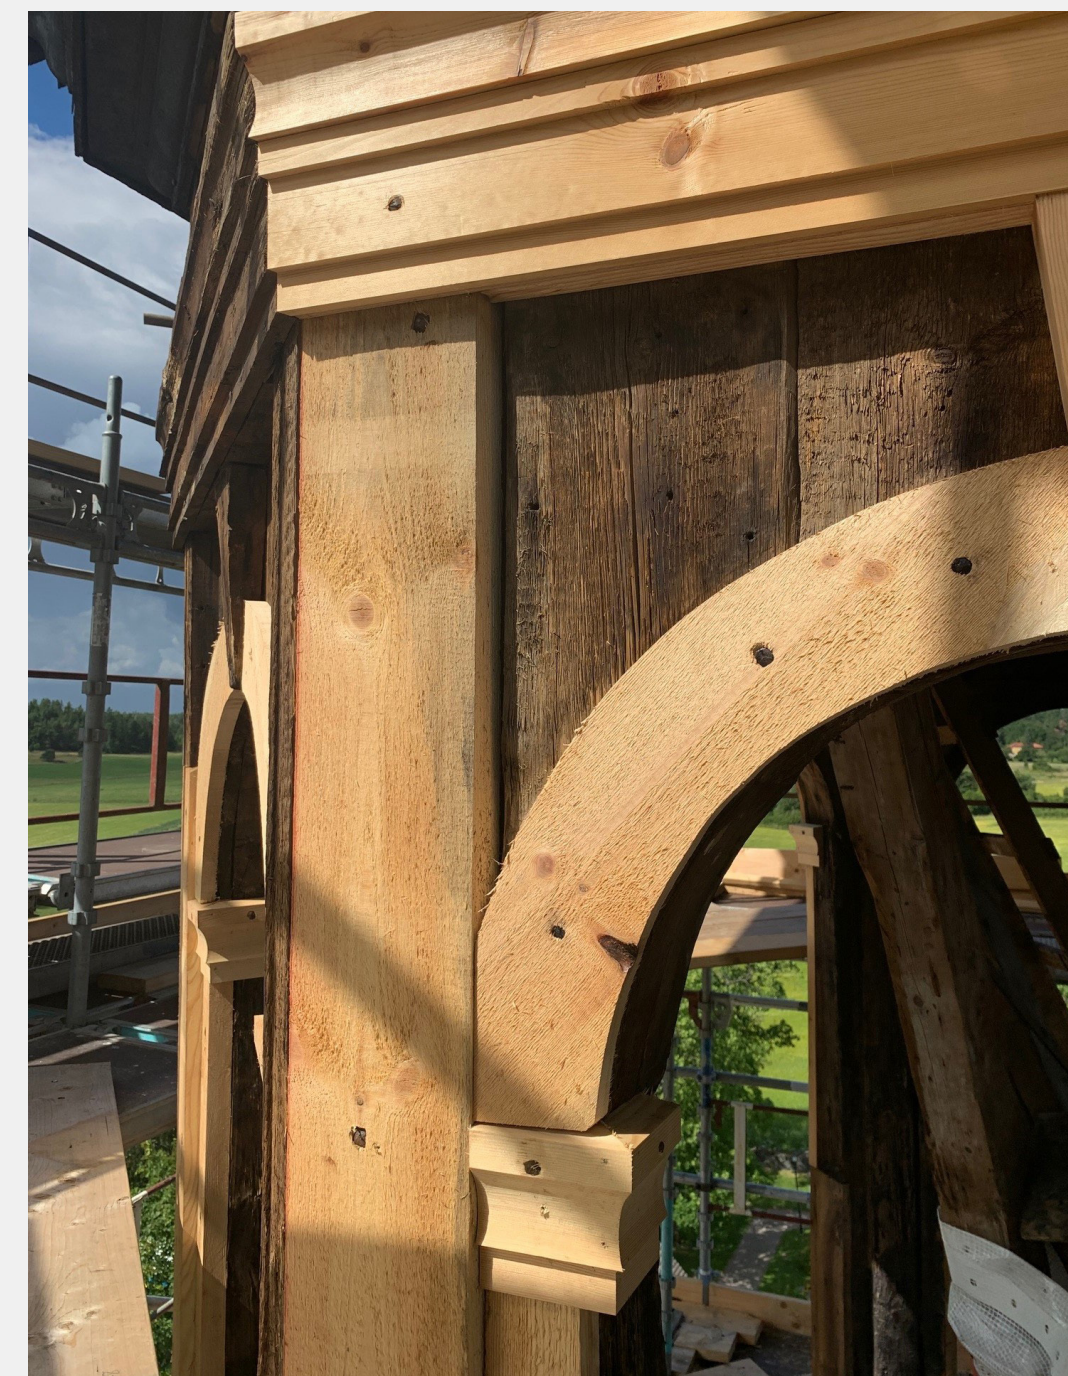
Ilagningar gjorda av timmermann.

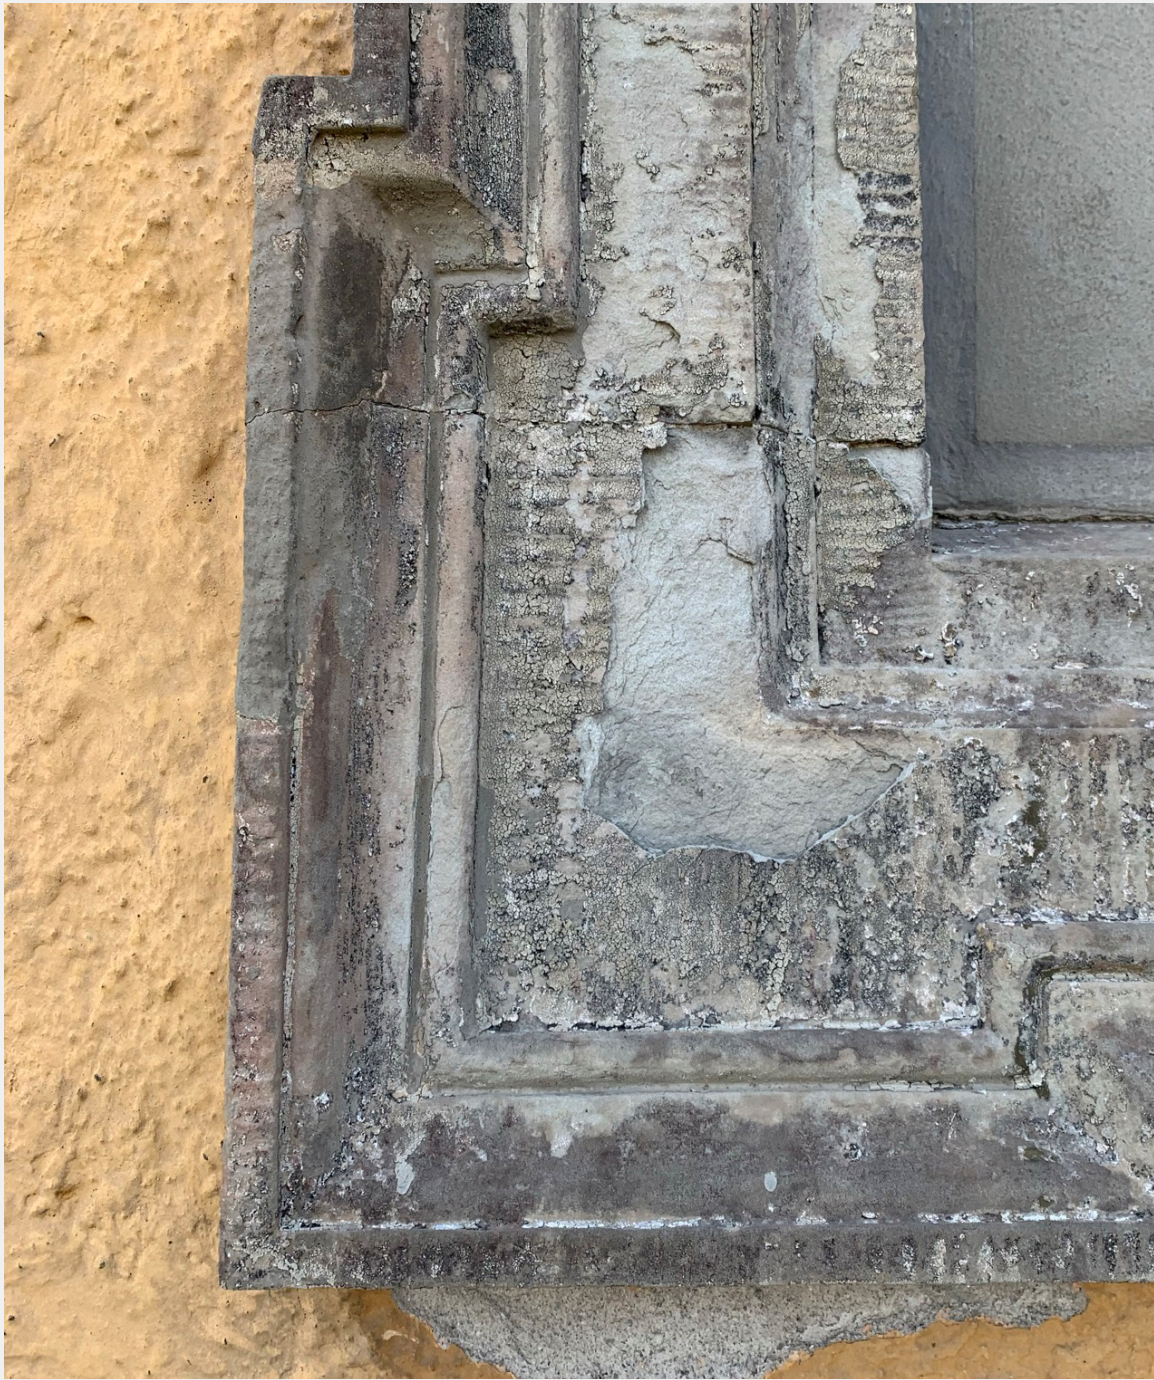
Gravkoret i öster tillkom på 1670-talet. Runt de stora och små fönstren på tre av korets sidor finns profilerade omfattningar huggna av gotländsk sandsten. På flera håll hade stenen i fönsteromfattningarna vittringsskador i form av så kallad avbladning och sandning. De hade också fläckats svarta av påväxt och flera lager av krackelerade färgrester satt löst.

Kalksten, vittrad med påväxt.

Sandstenen har nu försiktigt, för att inte skada den fint huggna reliefen, skrapats ren från det vittringsskadade ytskiktet och noga rengjorts från färgrester och påväxt. Därefter kan stenen konsolideras, det vill säga behandlats med ett medel som sedan härdar för att skapa ett fast underlag. Materialförluster lagas i och bearbetas till yta och form för att likna det ursprungliga utseendet. Avslutningsvis målas fönsteromfattningarna med en grå linoljefärg. Kulören bestämdes efter undersökning av äldre färgrester och stämdes av mot den kalkavfärgning koret får efter restaureringen. Koret förses med förbättrad takavvattning för att minska risken för framtida skador på sten och puts.

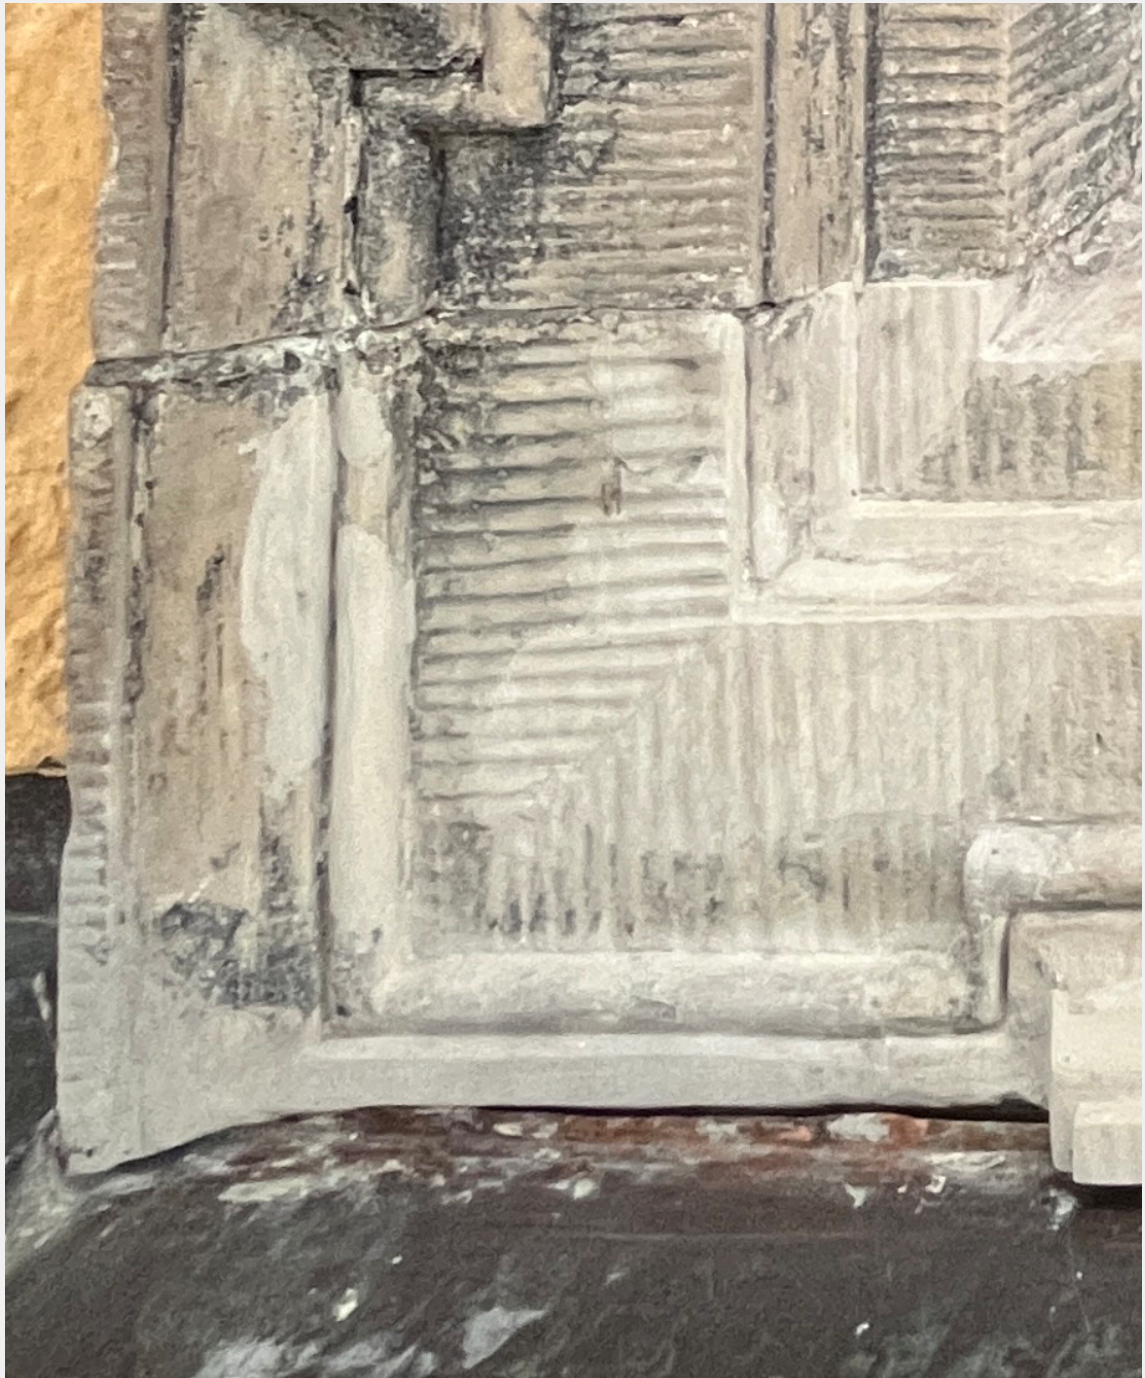
Relief rekonstruerad av stenkonservator.

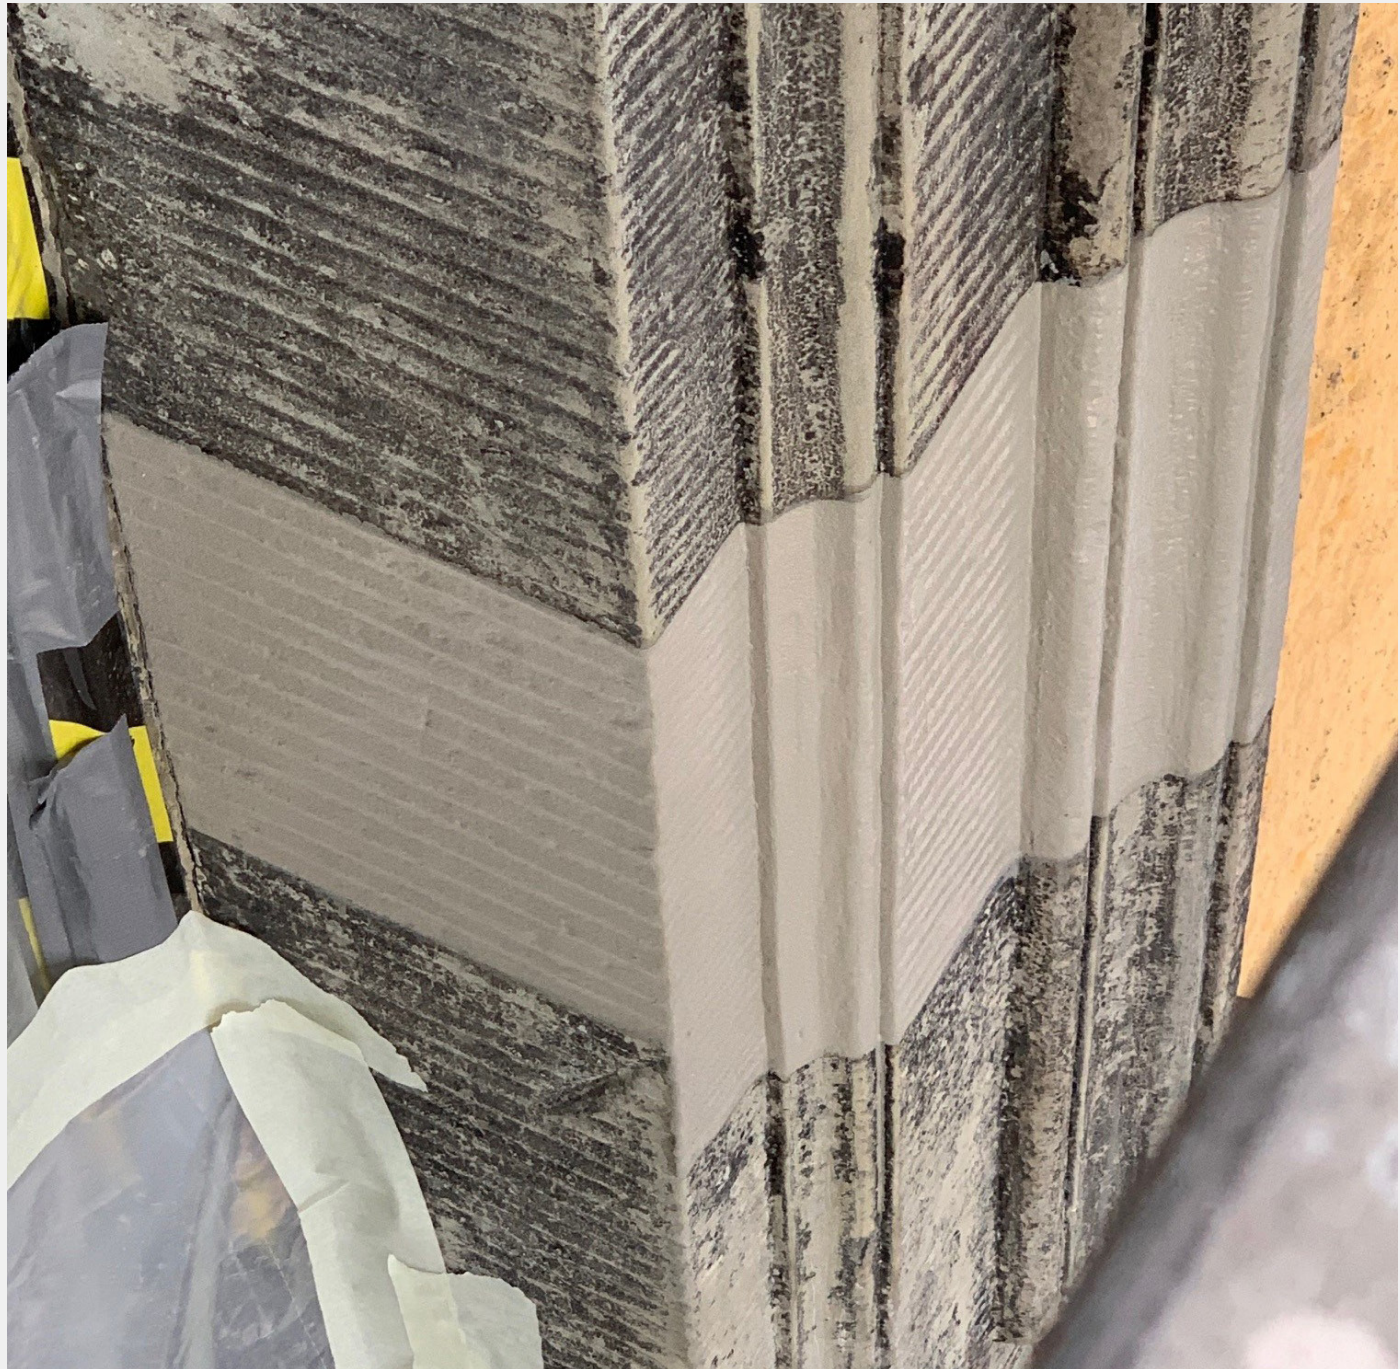
Kulörprov linoljefärg.

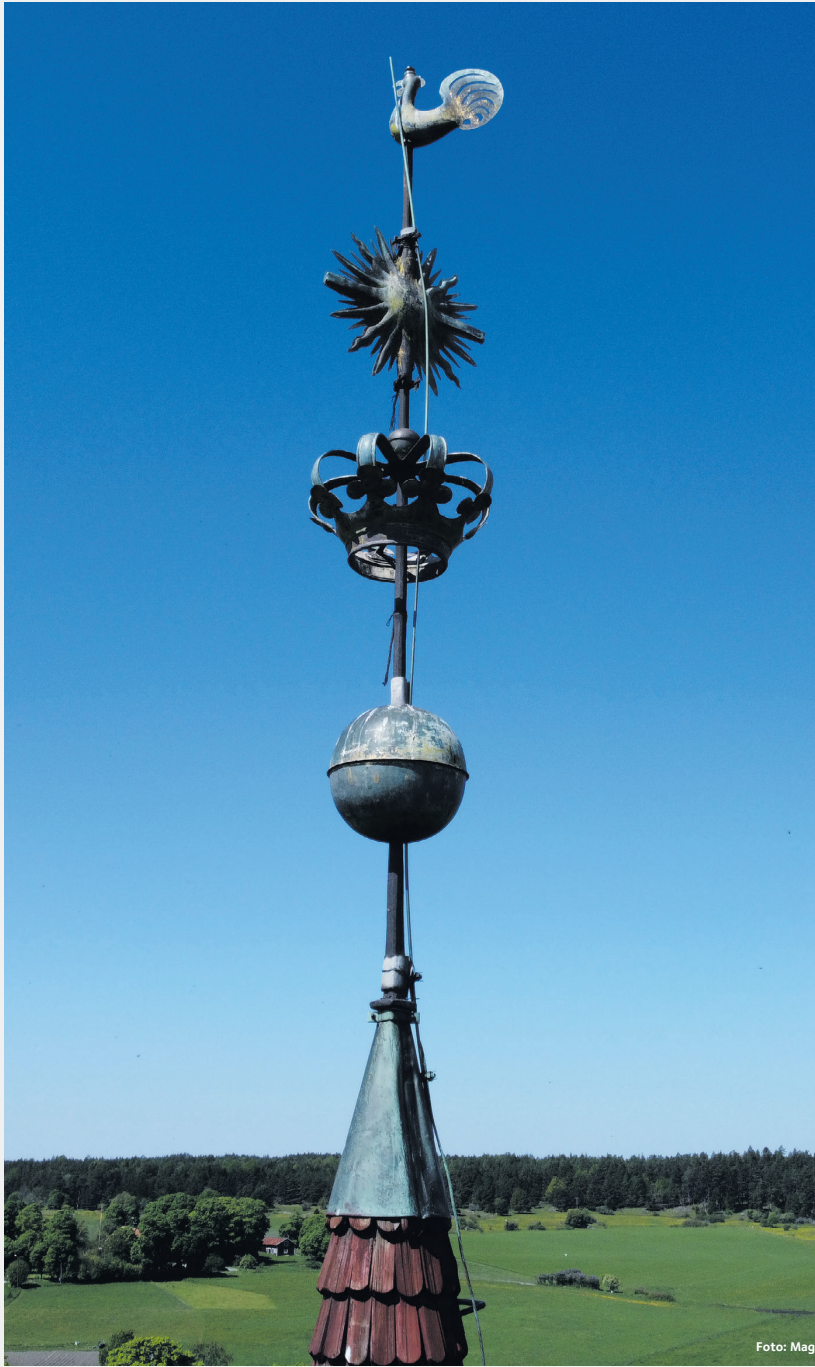
Tornspiran före renovering.

Innan de nyförgyllda utsmyckningarna återmonteras ska den smidda stången renoveras. Det innebär varsam vattenblästring, handskrapning och stålborstning följt av grundmålning och slutstrykning.

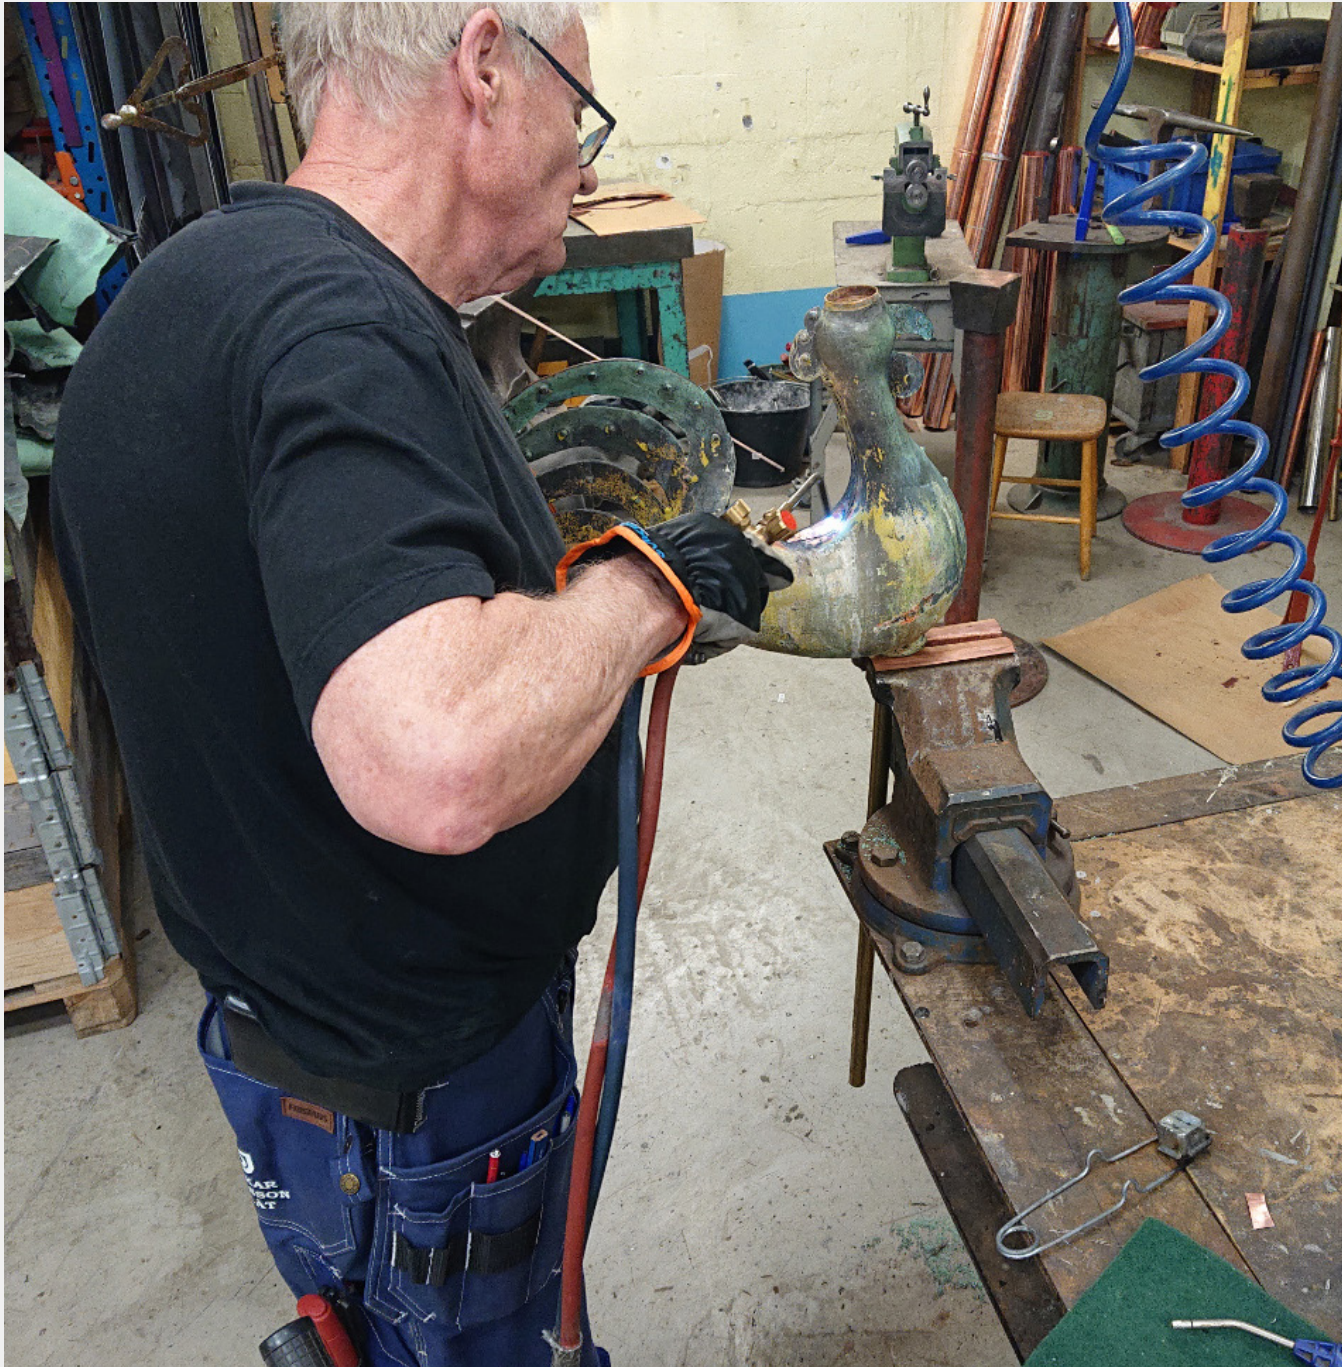
Lagningar utförs av Mats "Hallon" Larsson på Oskar Janssons verkstad.

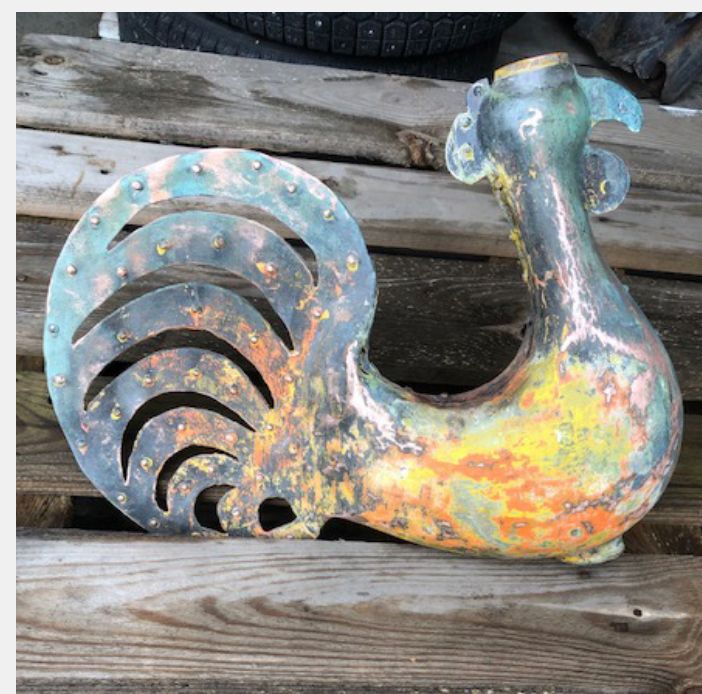
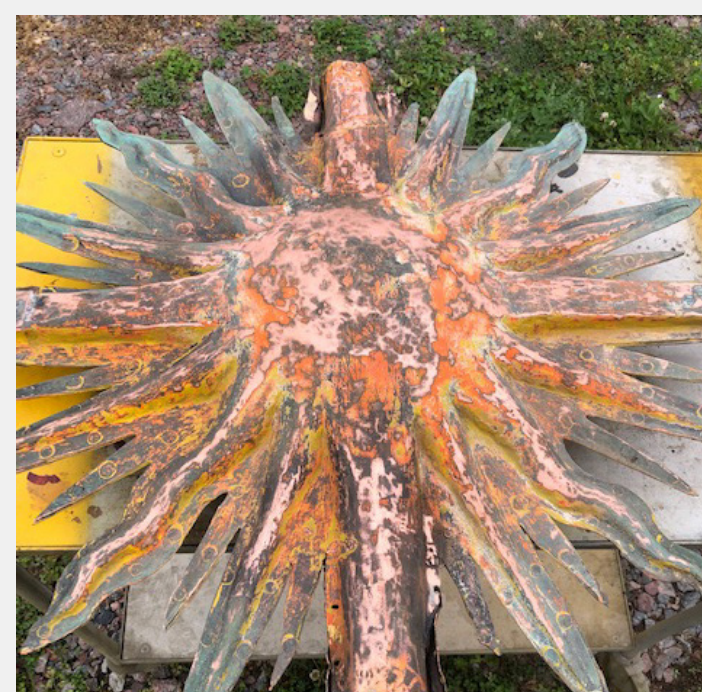
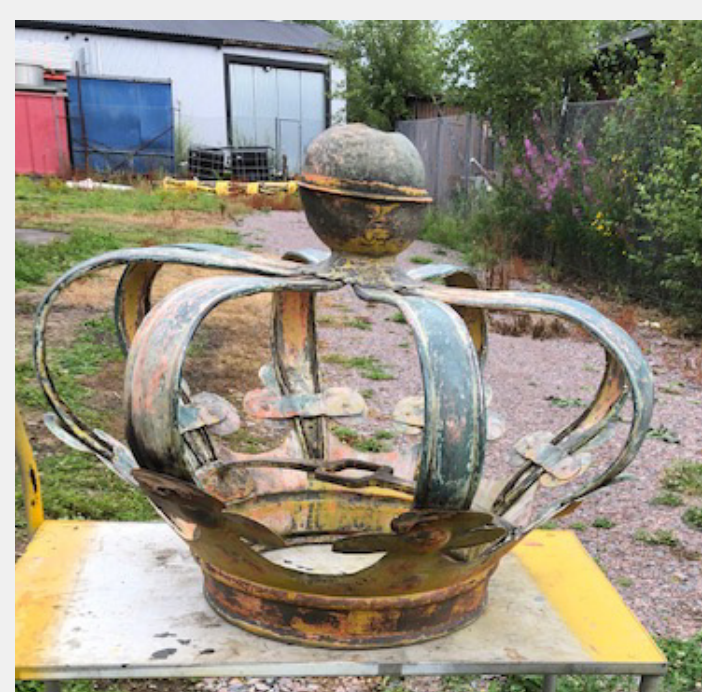
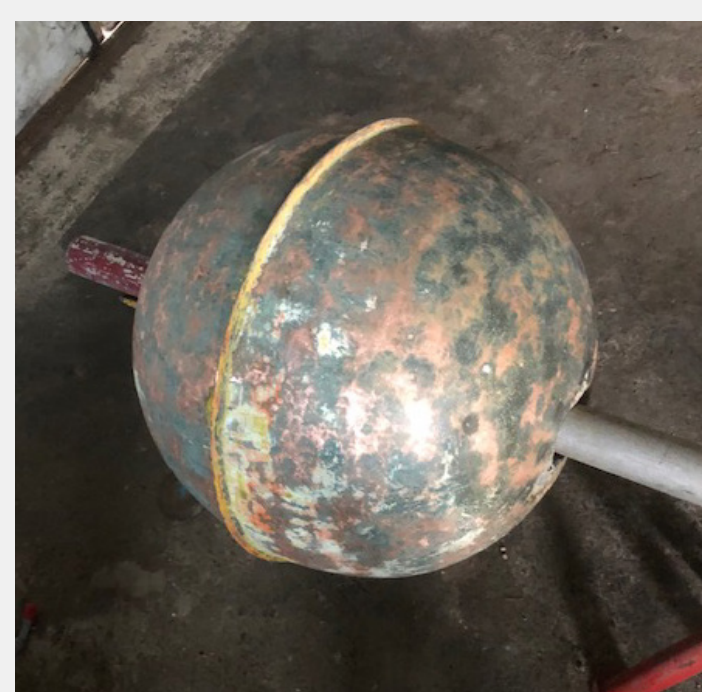
Före renovering.
