# ASKIMS KYRKORENOVERING 2022 - interiör

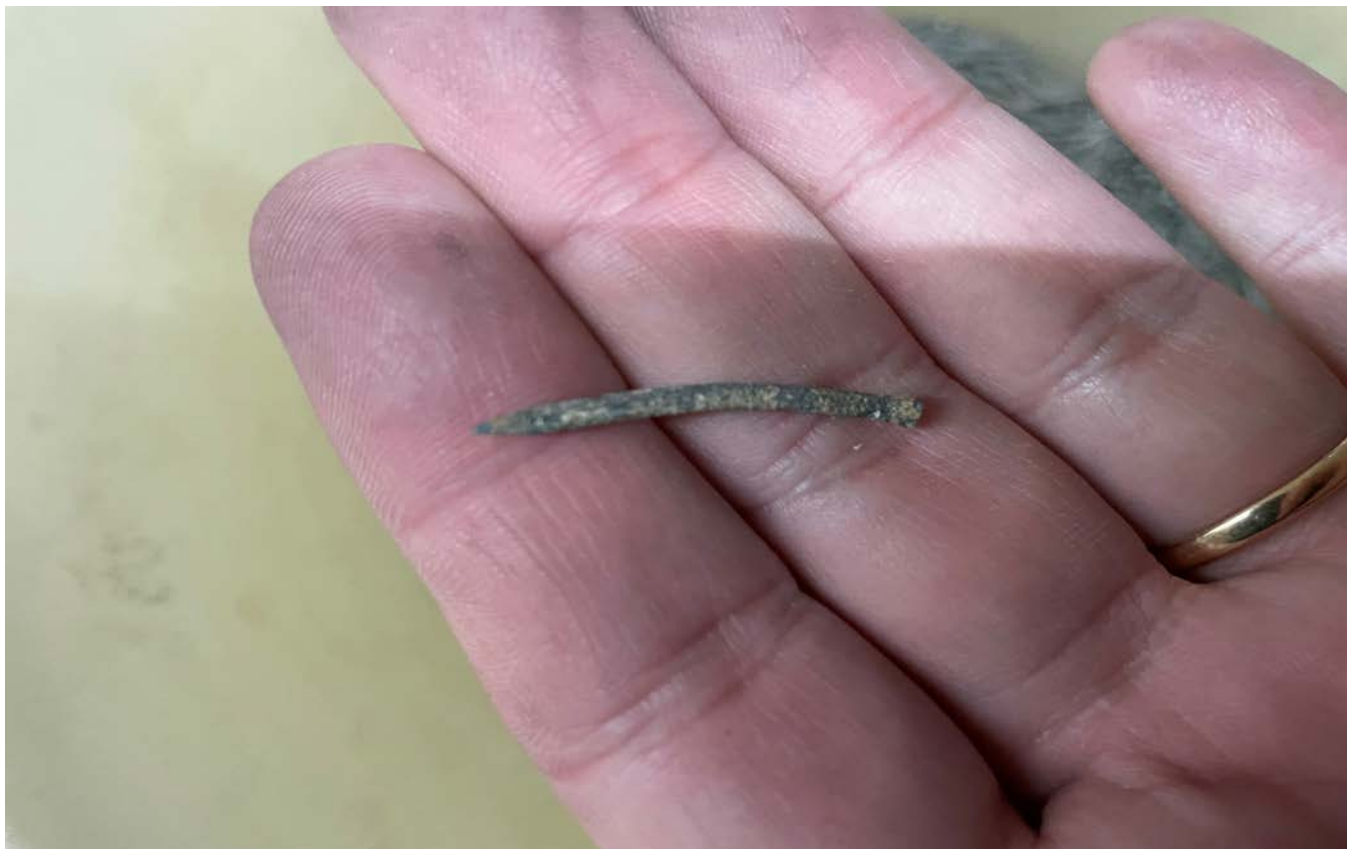
*Mellan 10 och 15 000 spikar som ovan, drogs ur taket efter masoniten, med tång (eftersom skallarna var avklippta).*

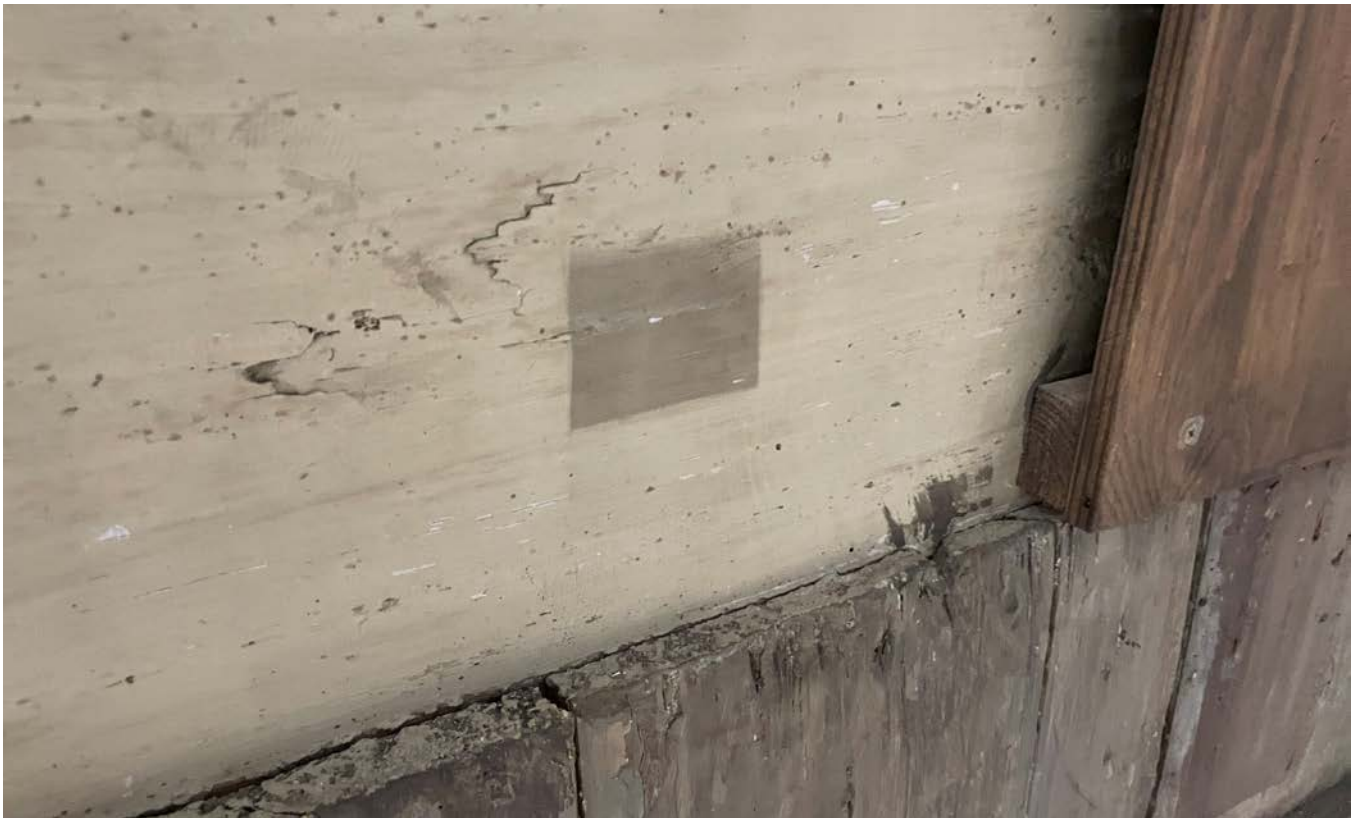
*Bilden visar graden av det arbete som ligger bakom den nykonserverade altartavlan. Den lilla kvarlämnade rutan visar hur bakstycket såg ut innan konservatorerna anlände.*

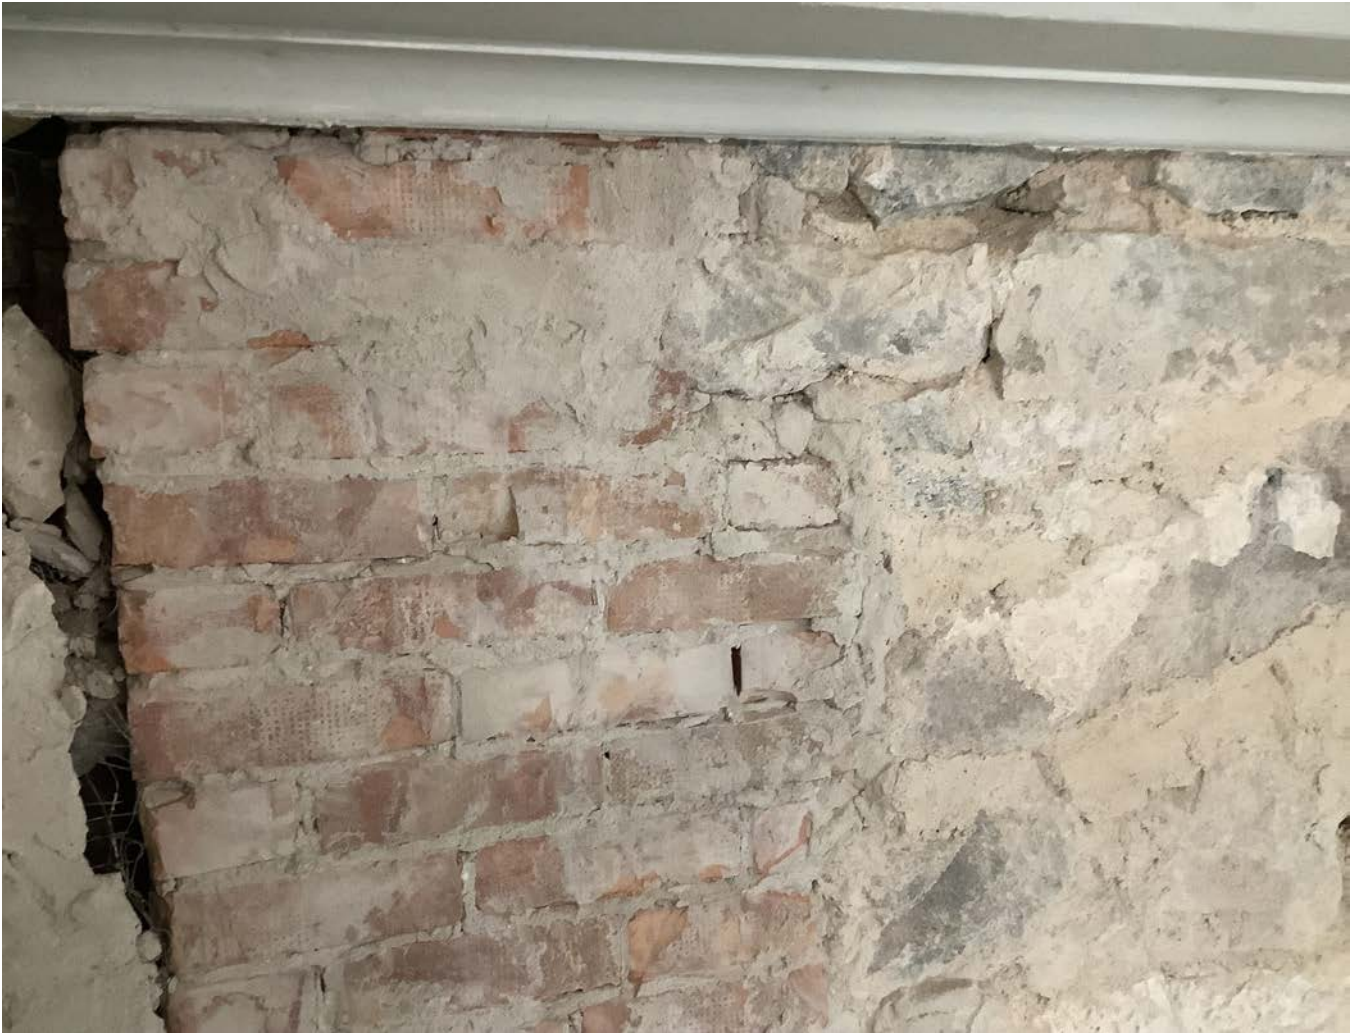
*Murstocken kom delvis i dager när putsen sågs över.*

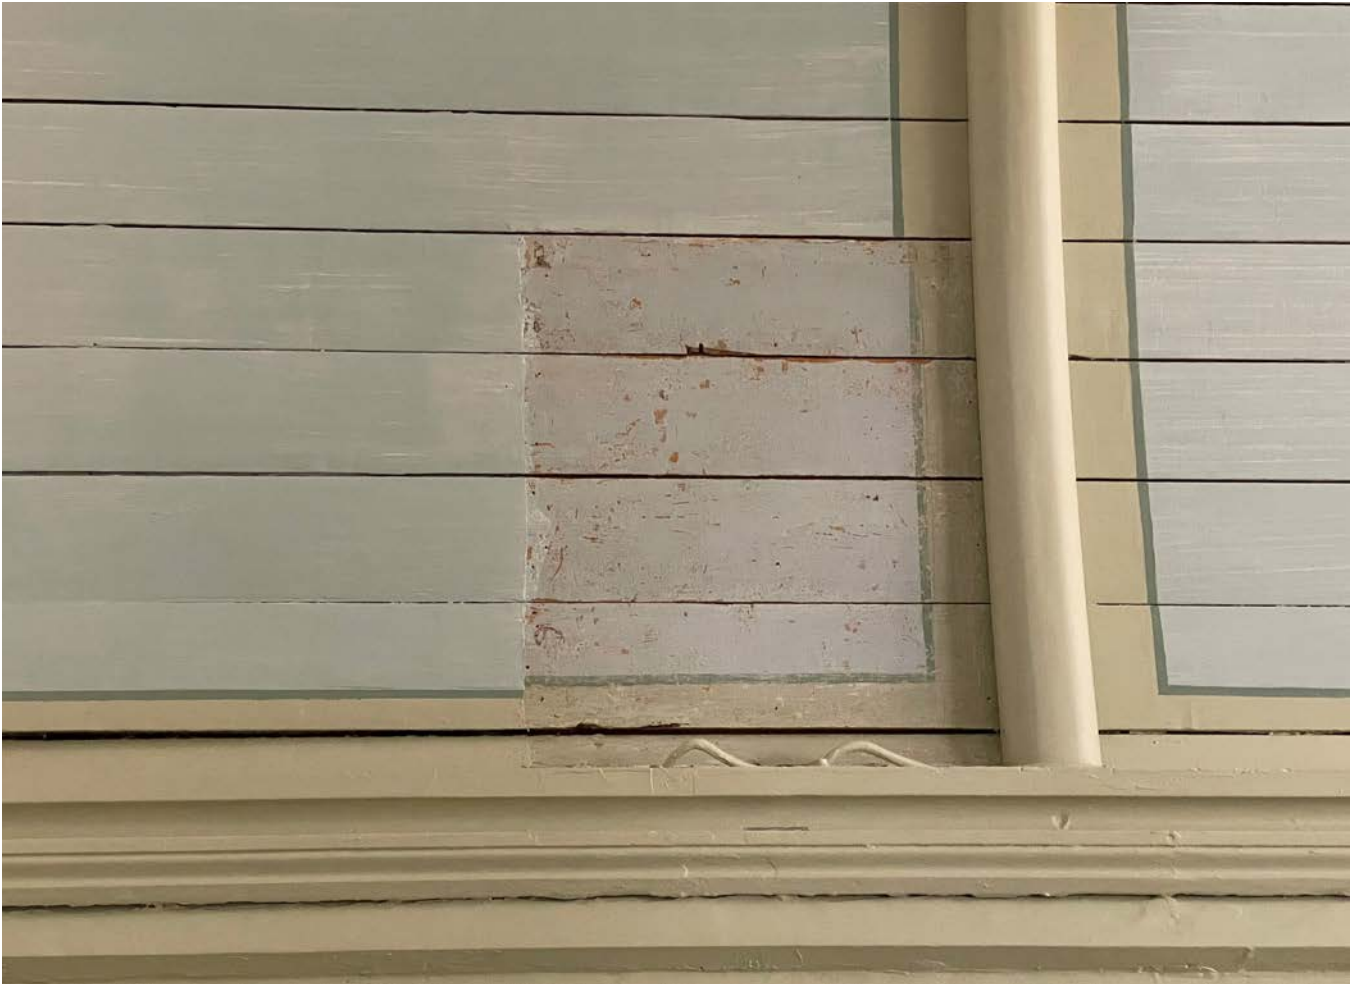
*En lite ruta sparades av de ursprungliga färglagren. Läktaren, österut invid tornmuren.*
