# STAVSPÅN I VÄSTERÅS STIFT

Inventering av spåntäckta tak och fasader

Lisa Skanser

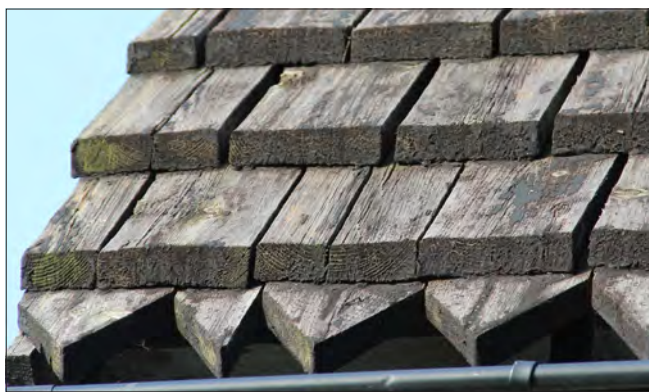
*Figur 42 Sågade spån med liggande årsringar ger sprickor på kärnsidan. Sådana spån krymper och sväller mer än ett spån med stående årsringar. Bårhus vid Säby kyrka, Västerås stift. Foto Lisa Skanser.*

Torrspäckor och erosion har noterats i hög utsträckning. Årsringsorienteringen i spånens yta är av stor betydelse för sprickbildningen. Många av täckningarna med sågade spån från 1900-talet och framåt har spån som är tangentiellt uttagna ur stammen, det vill säga har liggande årsringar. Trä krymper och sväller ungefär dubbelt så mycket tangentiellt som radiellt (stående årsringar). Spån med liggande årsringar ändrar alltså form vid fuktvariation och risken för sprickbildning ökar. Radiellt uttagna spån, med årsringarna vinkelräta mot spånets bleke är mer motståndskraftiga mot väder och vind och behåller sin form i betydligt högre grad.

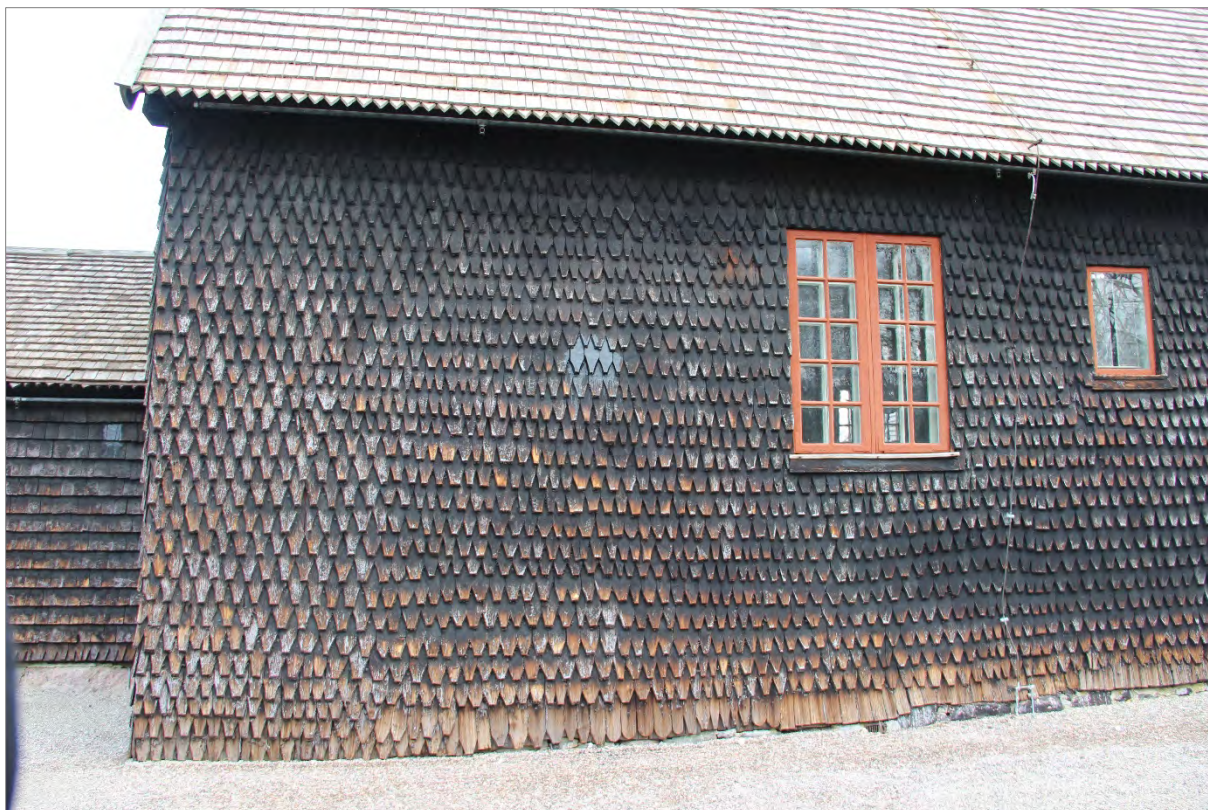
*Södra fasaden efter återmontering. De tre nytillverkade spånen kan tillfälligt urskiljas genom den blankare tjäran. Foto: Daniel Eriksson.*

Efter undersökning återmonterades spånen på sina ursprungliga platser med samma smidda spik. De tre spräckta spånen ersattes med nytillverkade furuspån som tjärades på plats med ”Svensk taktjära 1790”. Nya spån utfördes klyvda och diagonalsågade. Innan montering ytbearbetades de med yxa och anpassades i storlek och form för att passa in på respektive plats.

De tre spånen som var skadade innan demontering och som inte var möjliga att återmontera ersattes av spån i kvalitet och utförande motsvarande de befintliga. Åtgärderna i samband med den byggnads- arkeologiska undersökningen utfördes på ett sådant sätt att byggnadens kulturhistoriska värden inte minskade.

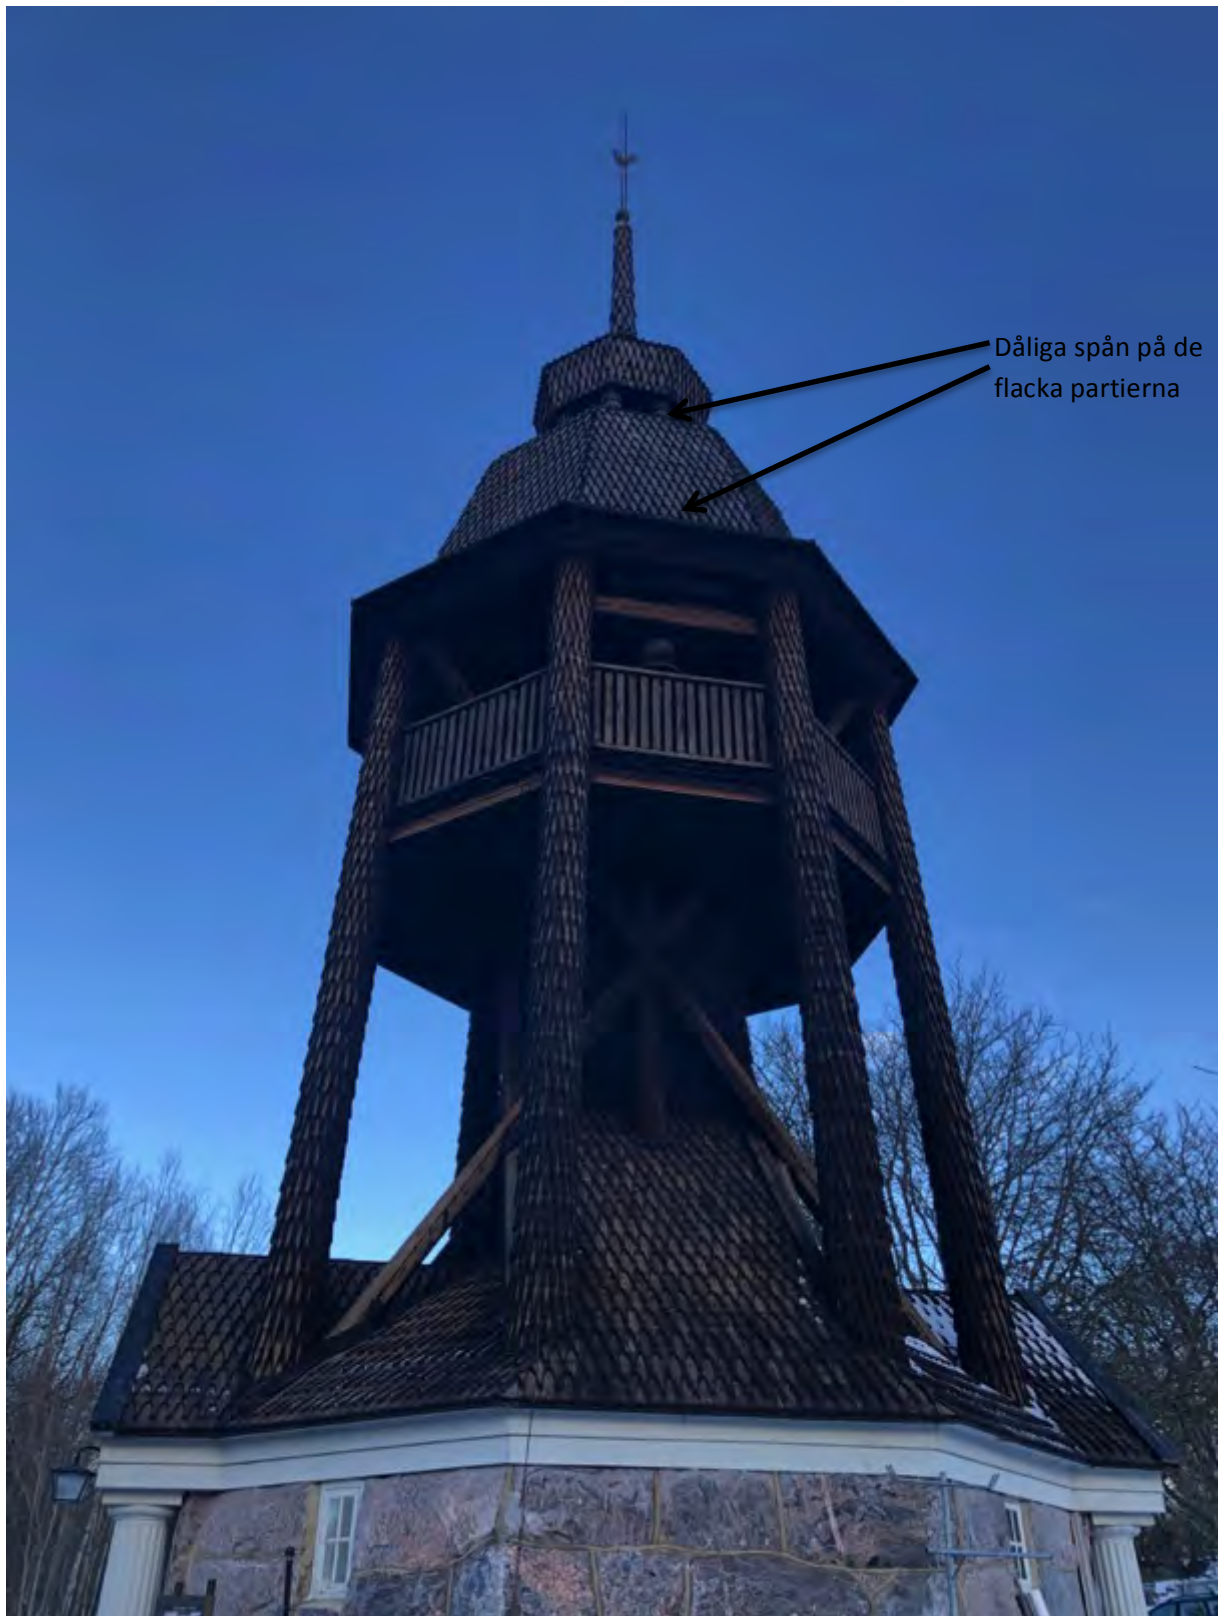
Söder. De nedre takytorna har enstaka dåliga spån, framförallt på västra takkupan.

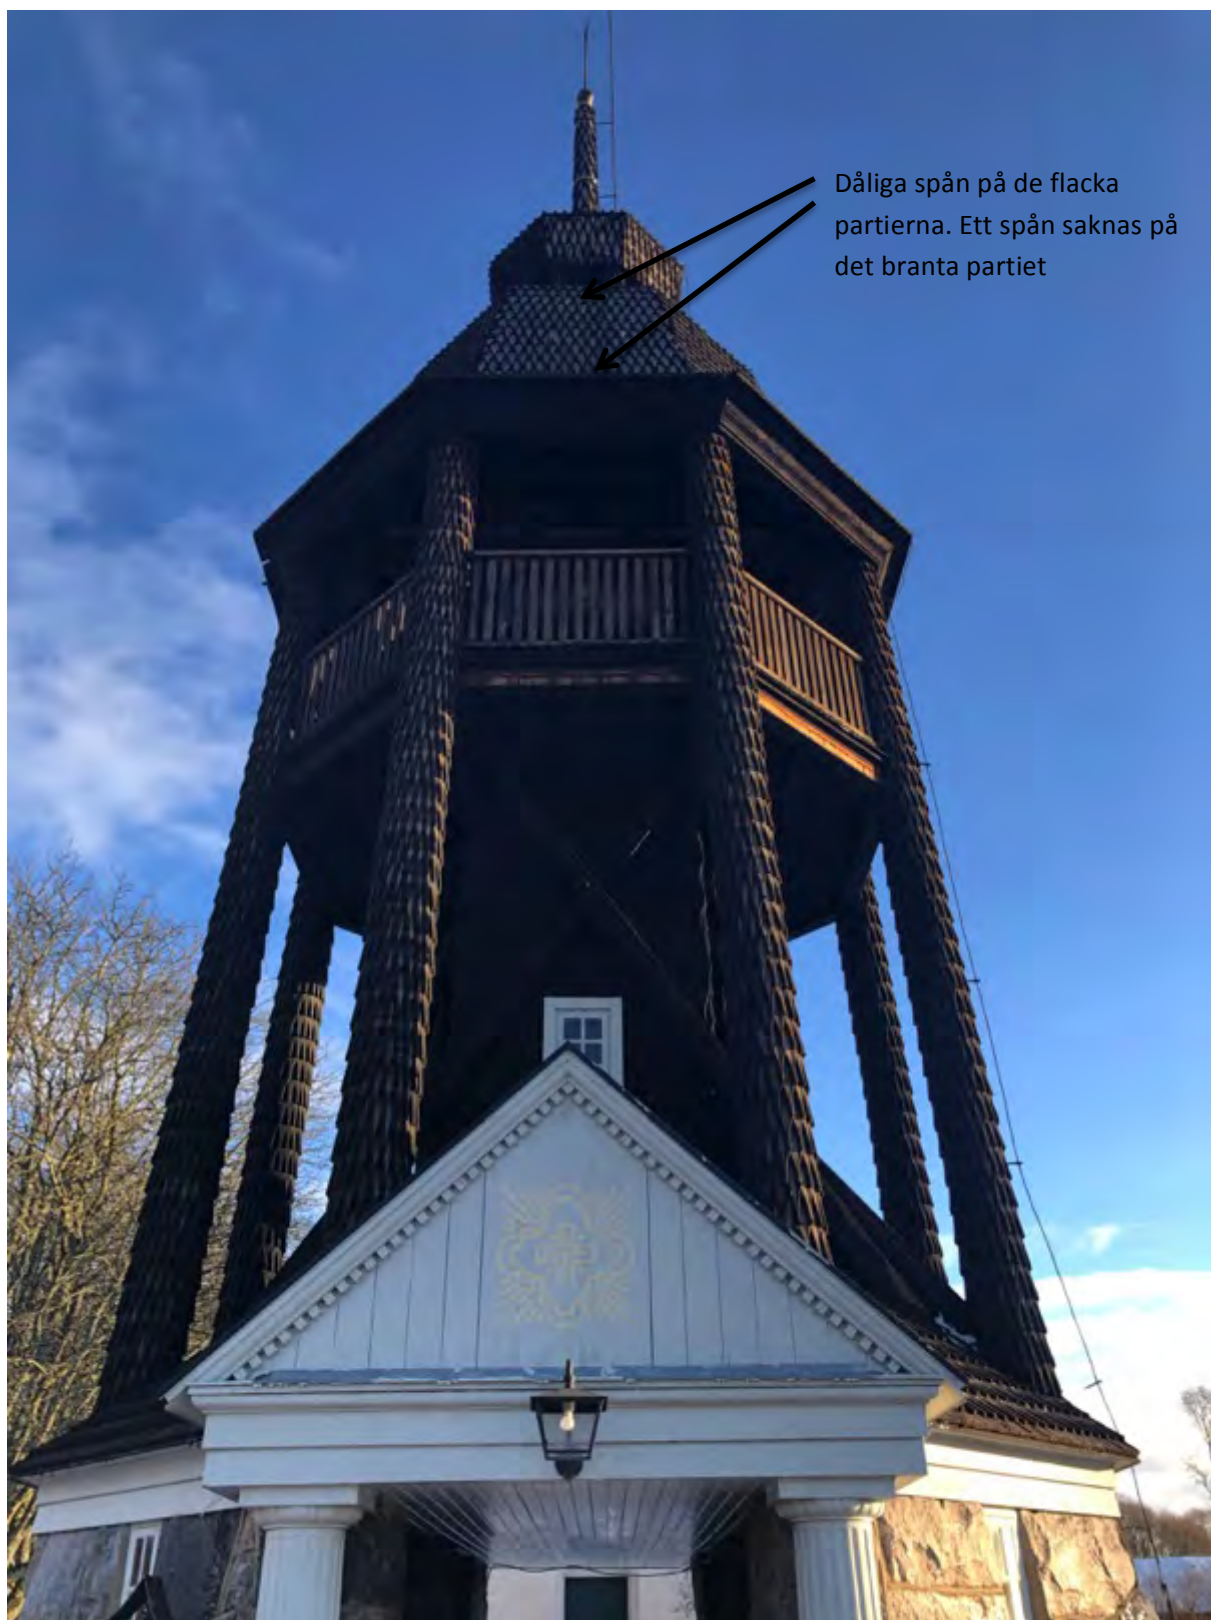
Väster.

Dåliga spån på de flacka  
partierna. Ett spån saknas på  
det branta partiet

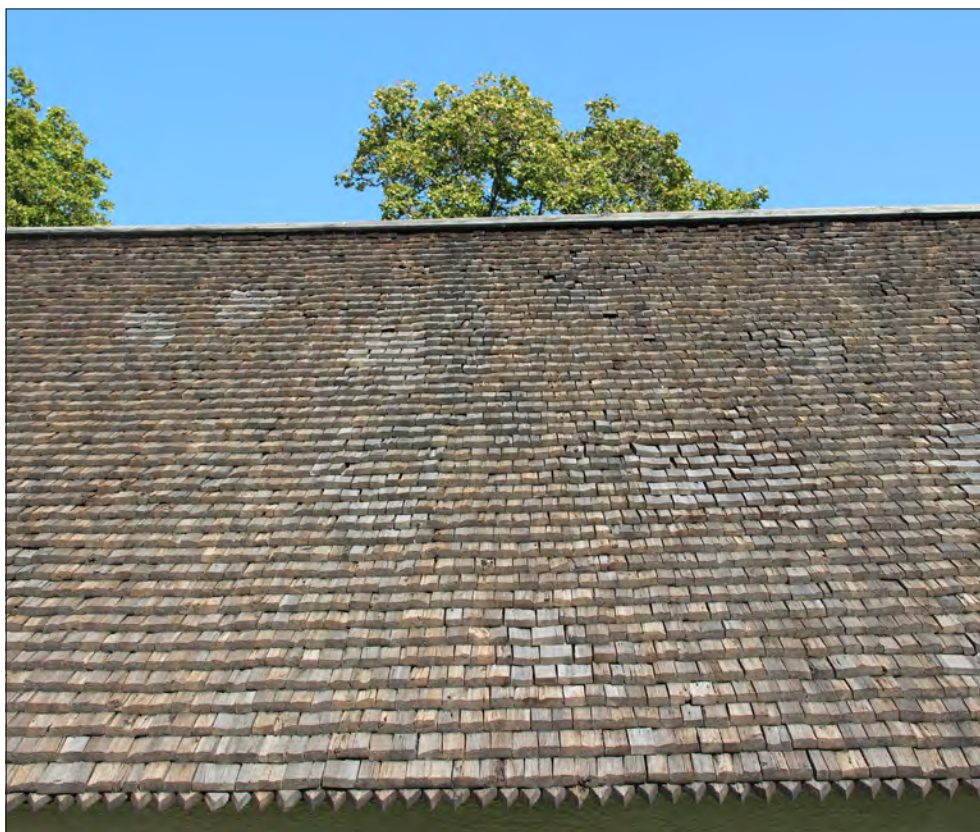
*Bergs kyrka. Västra takfallets kluvna spån. Partier med ilagningar synliga.*

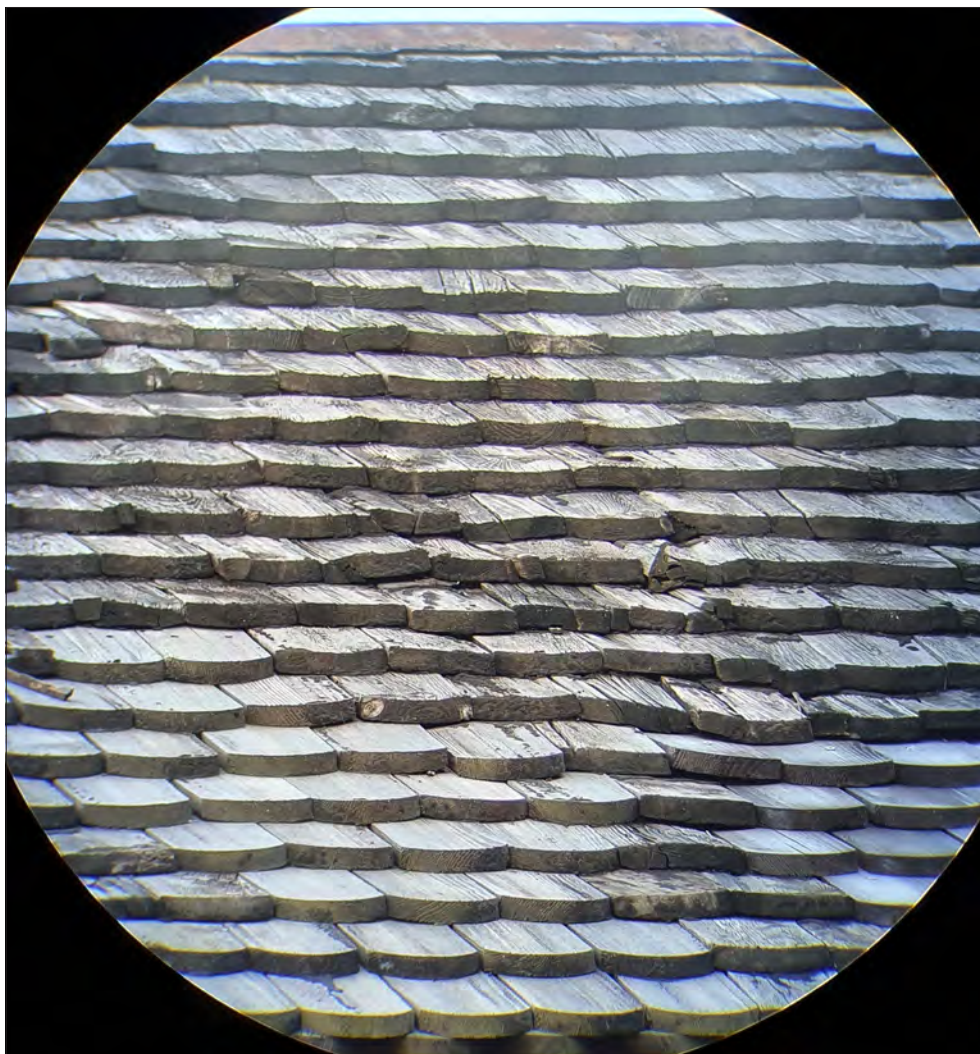
*Sala sockenkyrka. Bilden visar spån på korsarmens övre takfall mot väster. Rötskador förekommer, det finns mycket kvist i bleket och årsringsställningen varierar kraftigt. Likadana spån finns på nedre takfallet samt på korsarmens nedre takfall mot norr. De kan vara samtida med långhusets spån från 1960-talet.*

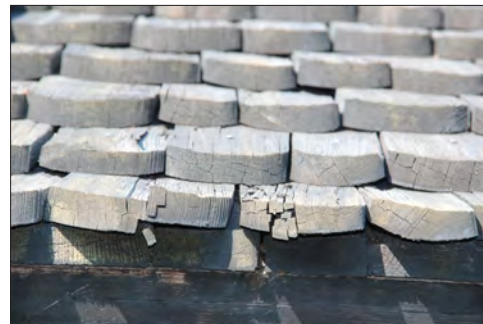
*Sura gamla kyrka. Klivna takspån från 2003 med rötskador och sprickbildning.*

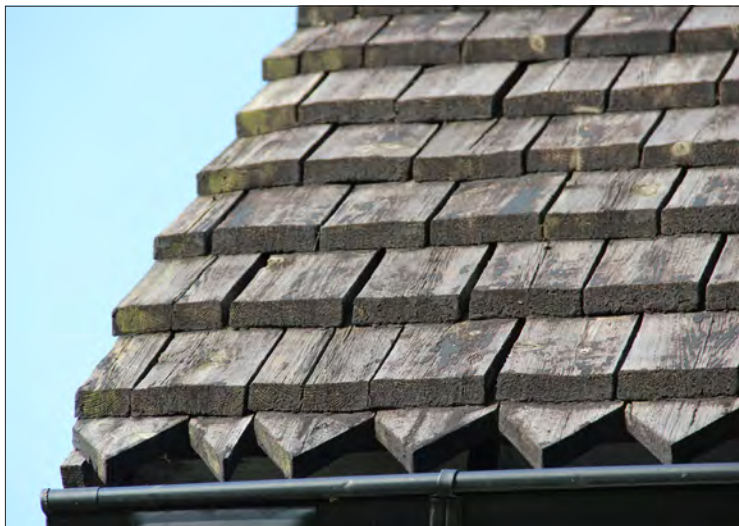
*Säby kyrka. Sågade spån på bårhusets östra takfall. Krist, liggande årsringar och sprickor syns.*
