# Medeltida taklag i Västerås stift

LISA SKANSER

I denna rapport presenteras projektet *Medeltida taklag i Västerås stift*, etapp I och II. Projektet genomfördes eftersom Västerås stift upplevt ett behov av ett kunskapsunderlag rörande takkonstruktioner i stiftets äldsta kyrkor. I tidigare framtagna kunskapsunderlag saknas, i de flesta fall, uppgifter om taklagens ålder och kulturvärden. Projektet kan sägas utgöra en fördjupning av den kunskapsuppbyggnad som startade med kyrkokaraktäriseringarna i Västerås stift under 2000-talets början. Det utgör också ett komplement till vård- och underhållsplanerna.

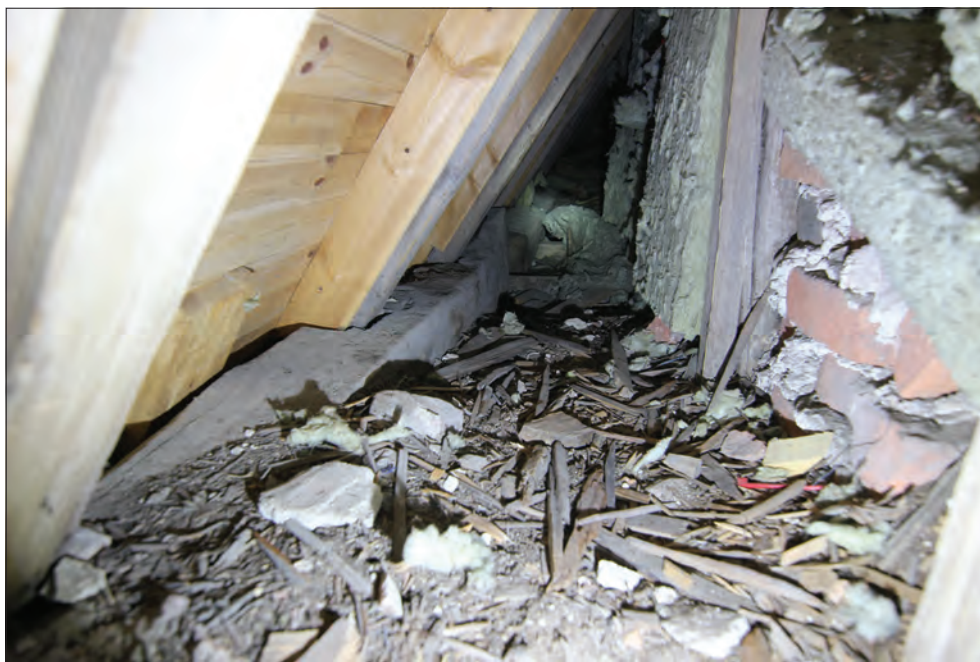
*Figur 17. Badelunda kyrka vind, EII\_011. Fyndförande kulturlager kring remstycken och stickebjälkar. Foto Låsa Skanser.*

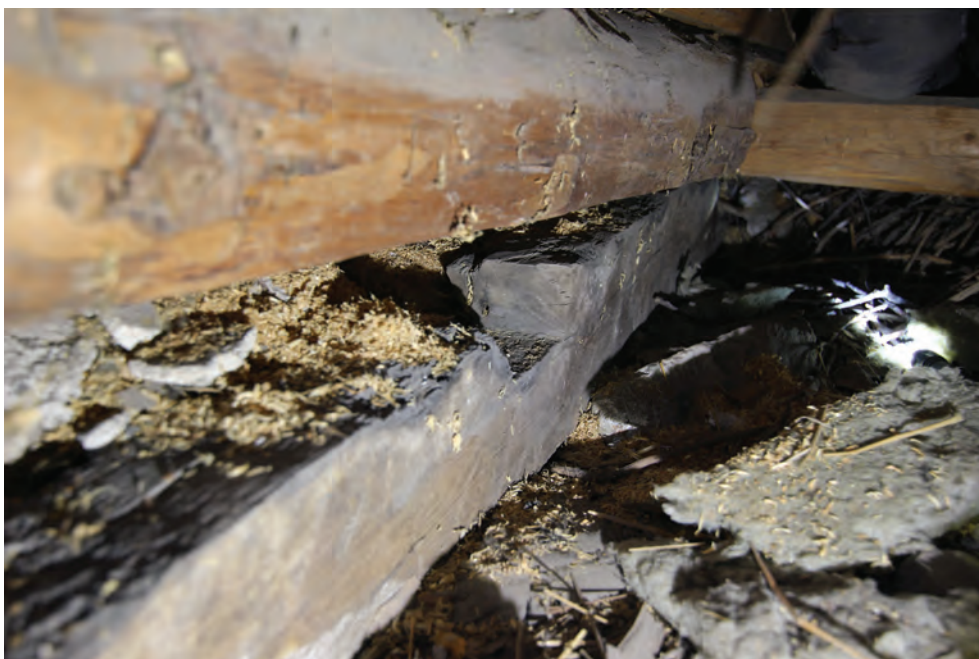
| <b>Tolkning:</b> | Ekbjälken kan vara del av ett remstycke, troligen 1300-tal. Spåren efter brand kan härledas till en brand 1771 då taket förstördes. Idag fyller den inte någon annan funktion än som uppallning under den yngre konstruktionen. Befintlig takkonstruktion bedömdes vara 1700-tal eller senare genom spåren av märkningar och knutpunkter bl a. Trobrädor är av modernt sågat virke. |

*Virkesdelen av ek, troligen 1300-tal.*

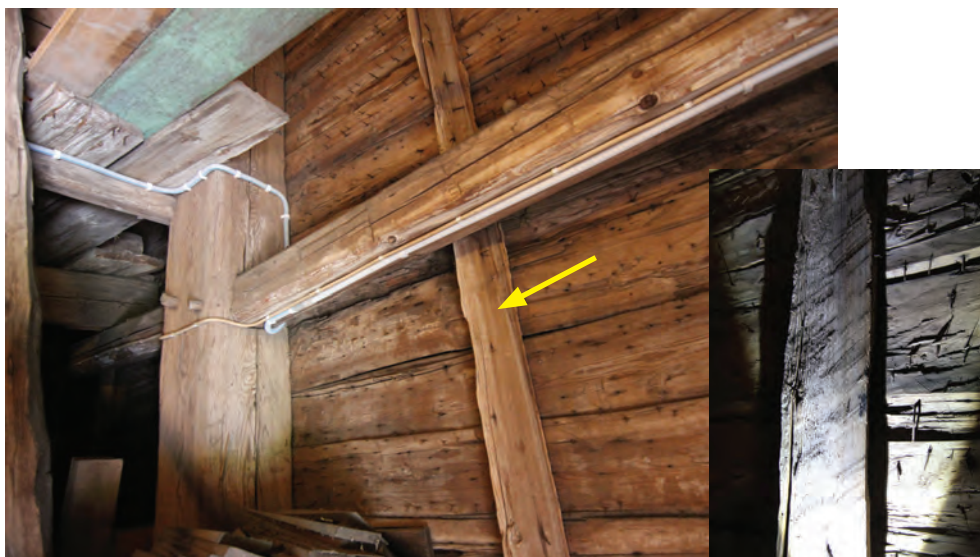
Badelunda klockstapel, konstruktion entréplan. Gula pilen markerar en medeltida sprättäljd bräda som är spikade som stöd åt panelen mellan hörnstolparna. Till höger en detaljbild på behugningen i släpljus.

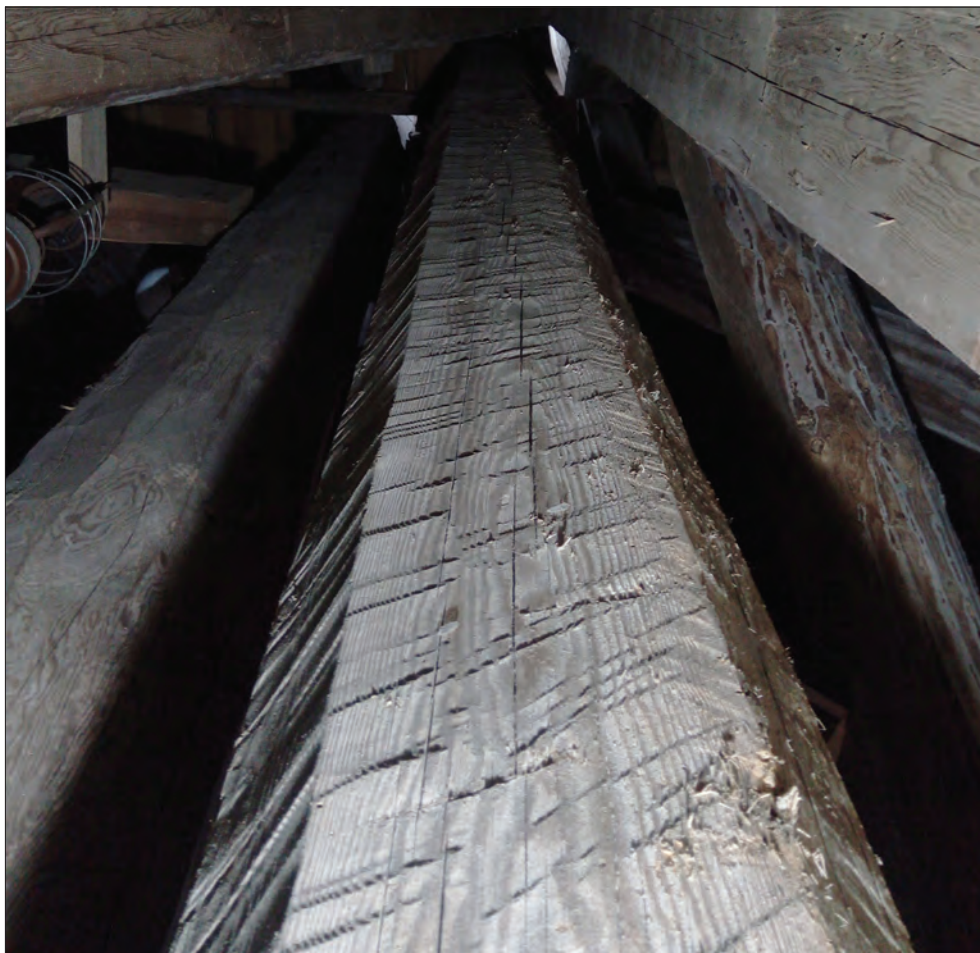
Figur 26. Hjärtstocken omringad av sekundära förstärkningar. Foto från bottenvåningen och uppåt av Bengt Bygdén.

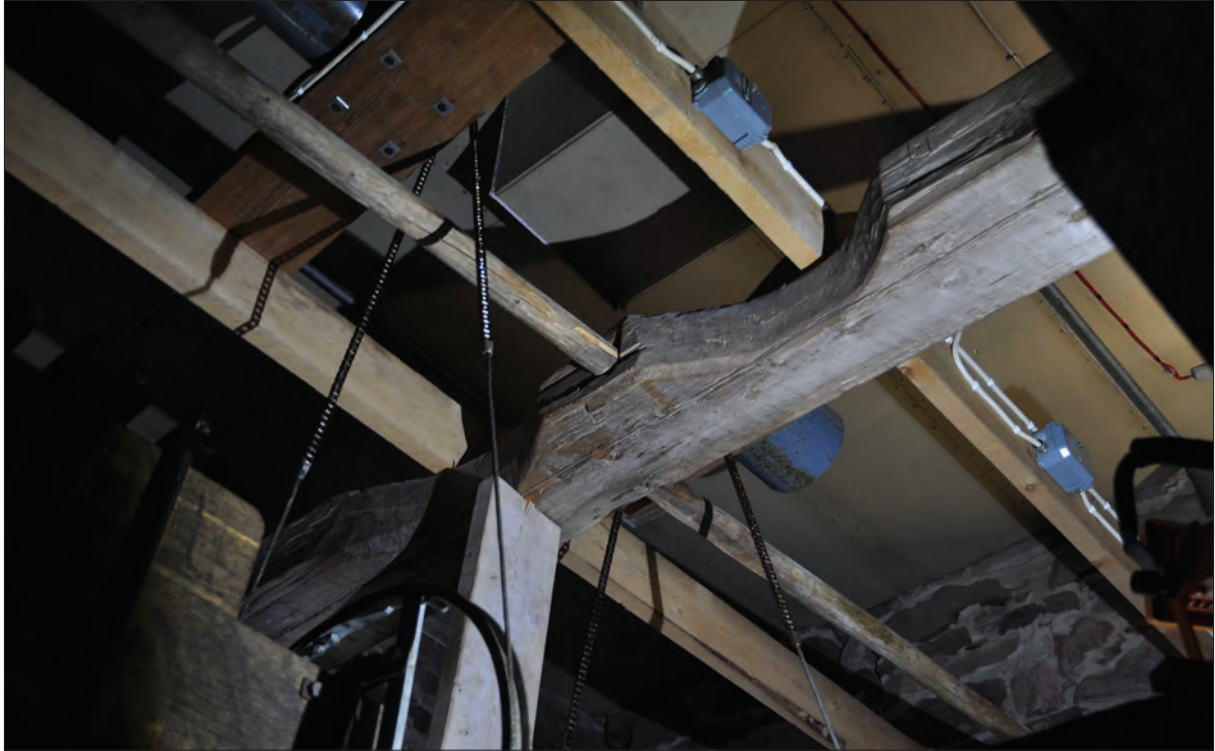
Figur 12. På en centralt monterad bjälke över klockorna finns två kraftiga urhuggningar. Dessa tolkas vara gjorda sekundärt och kanske för att bereda plats att stå vid bjälken för någon tidigare generations fotringning. Urgröpta spår, som tolkas som grepphandtag, finns också på denna stock. Timrets ena bredsida är sprättbuggen och motsatt bredsida bearbetad med skave tvärs över fibrerna. Det finns laxknutar på samma sida som den buggna sidan. Foto Daniel Eriksson.

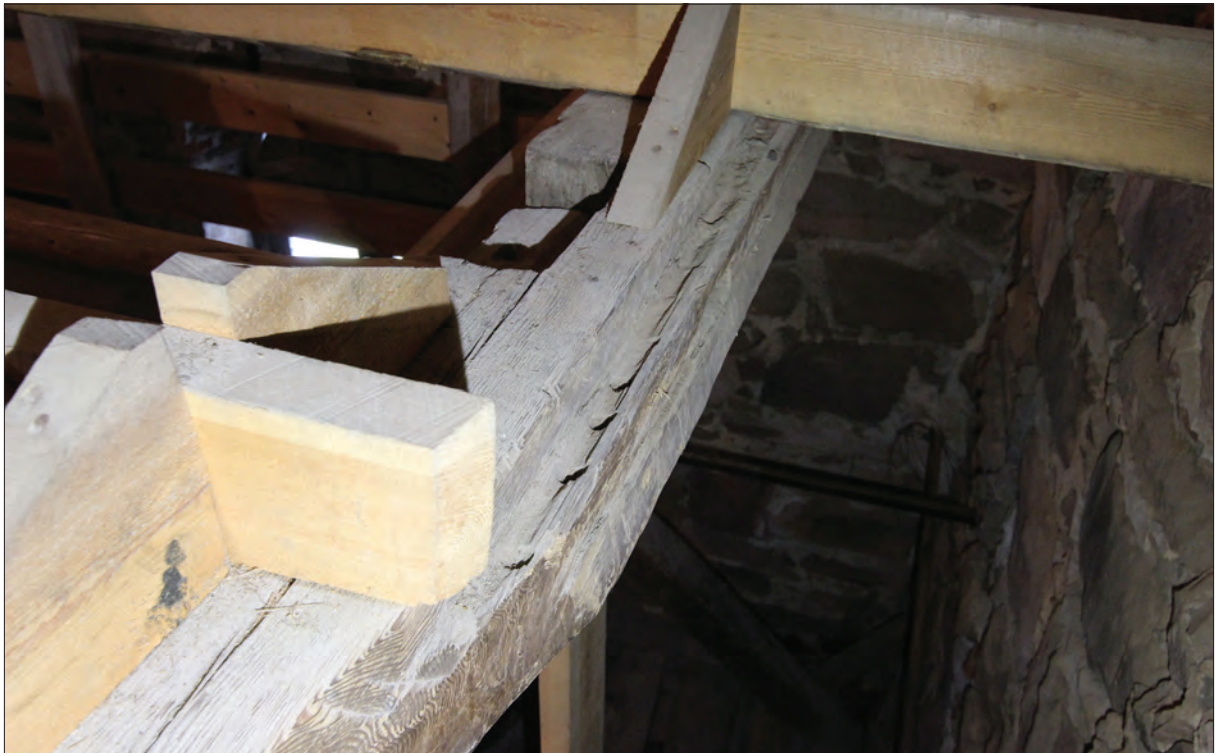
Figur 13. Över klockorna och närmast östra väggen finns ett väggtimmer upplagt i gluggar mellan norra och södra murverken. Delar har buggits bort för att ge plats åt en trappa. Timret är bilat på samtliga sidor. Det finns ett spår eller slags fals utmed ena bredsidan och på motsatt bredsida finns två laxknutar. Falsens funktion diskuterades och teorier kring om den gjorts för en takfotsbräda, anfang för tunnvalv eller fals för innertak framfördes. Verktygsspåren visar att spåret/falsen, med största sannolikhet, har gjorts med stocken på plats i väggen. Laxknutarna förefaller också ha gjorts i stående kyrkan varför teorin om takfotsbrädan inte verkar trolig. Navare har använts för att borra genom fibrer och underlätta urhuggningen. Eventuellt har någon form av krokjärn använts för att karva ut formen.

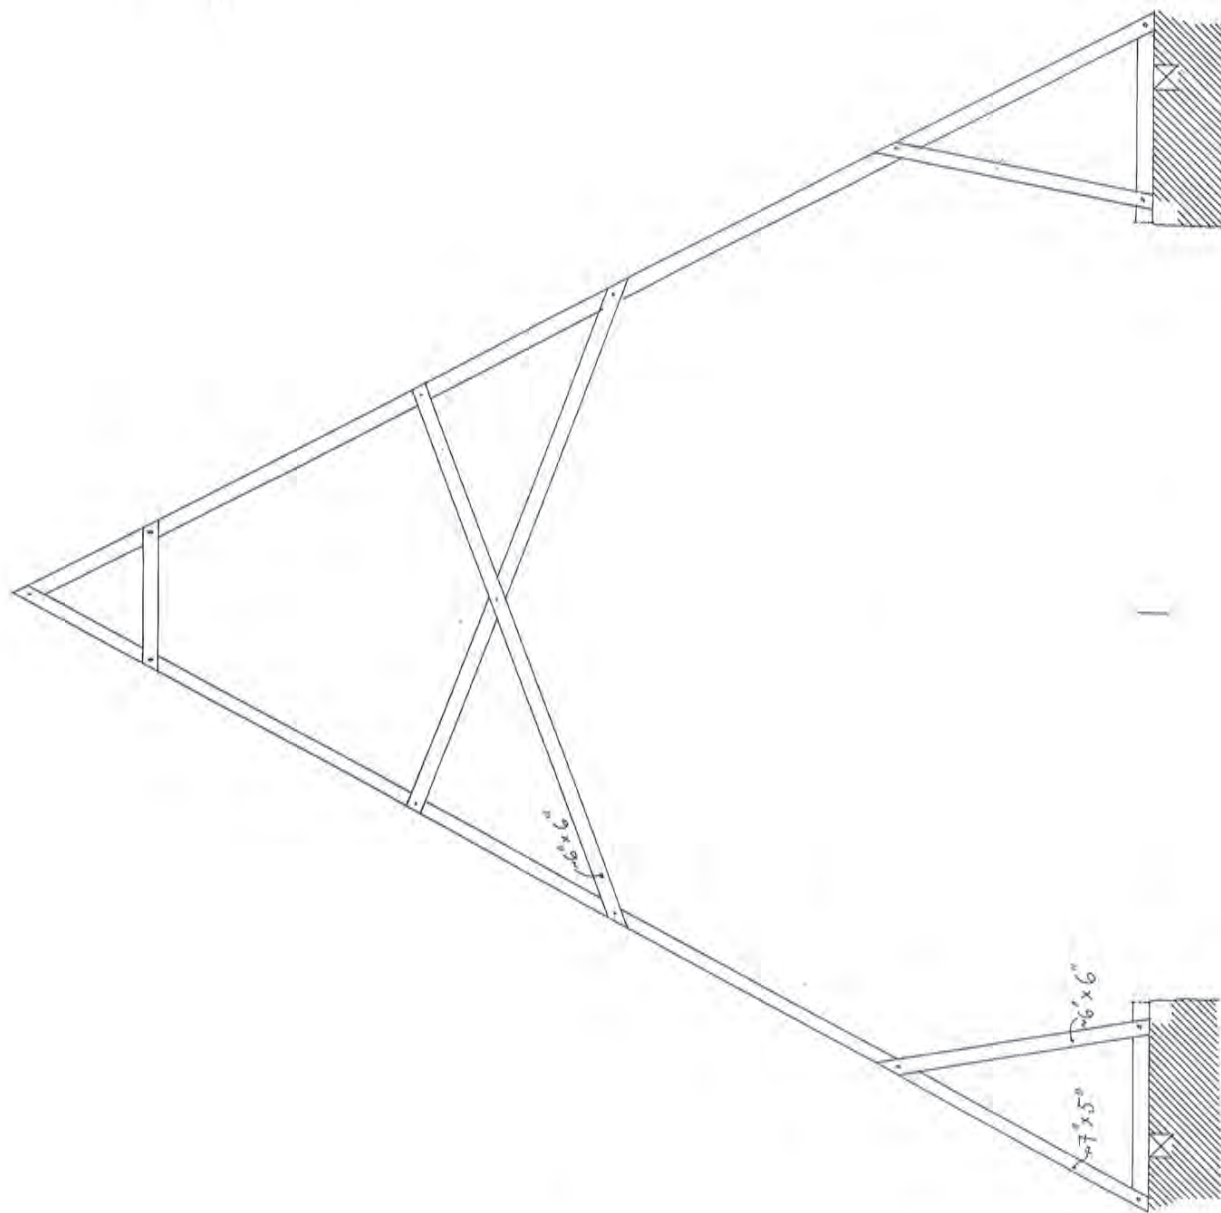
Takstol B 3, 9, 13.

Takstolarna är kraftigt deformerade,  
flera förstärkningsåtgärder har tidigare vidtagits.
