# LUNDBY GAMLA PRÄSTGÅRD, VIBY

Viby socken, Hallsbergs kommun, Närke

**Antikvarisk utredning och dokumentation**

Estrid Esbjörnson  
antikvarisk konsult

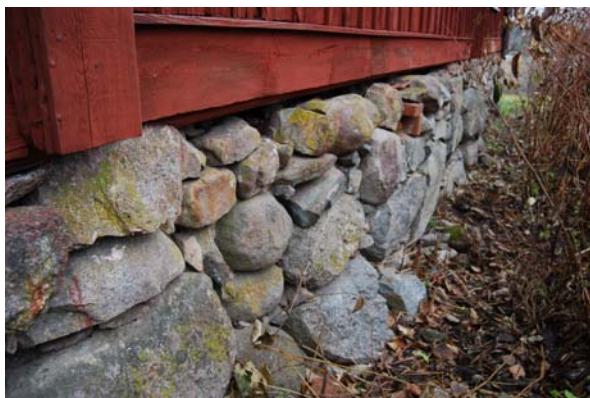
Utvändigt är byggnaden generellt i förhållandevis gott skick med ett undantag; grunden håller på att "kalva" markant på baksidan. Fönstren är också i behov av åtgärder, i synnerhet på byggnadens baksida och gavlar. Även dessa fasader behöver åtgärdas, främst rödfärgning efter vissa panelkompletteringar. Byggnadens framsida ser ut att vara i bättre skick.

*Den manshöga grunden på byggnadens baksida håller på att rasa.*

- Lagning av den kalvande grunden
- Lagning, kittning och målning av fönster; glas av äldre typ bör användas
- Friläggning mot marken av panelen på framsidan
- Lokala kompletteringar av panel och vattenbrädor, inte minst på östra gaveln
- Rödfärgning, särskilt södra långsidan och de två gavlarna
- Målning av övriga snickerier
- Borttagning av växtlighet, som växer alltför nära byggnaden
- På sikt byte av betongtegelpannorna till lertegelpannor
- På sikt byte av hängrännor till mera antikvariskt anpassade
- På sikt ommurning av skorstenarna till ett äldre utseende

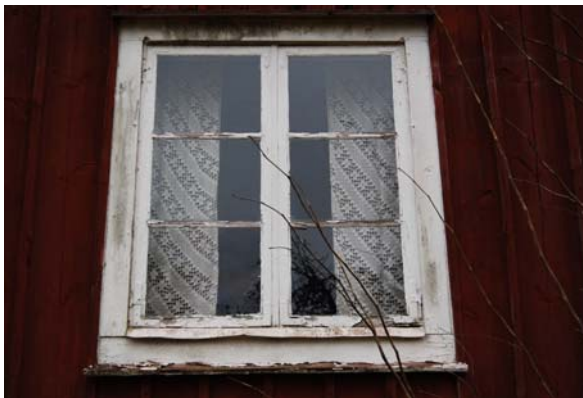
*Ett av fönstren med 1800-talsbeslag, här på östra gaveln. Fönstren är allmänt i stort behov av åtgärder.*

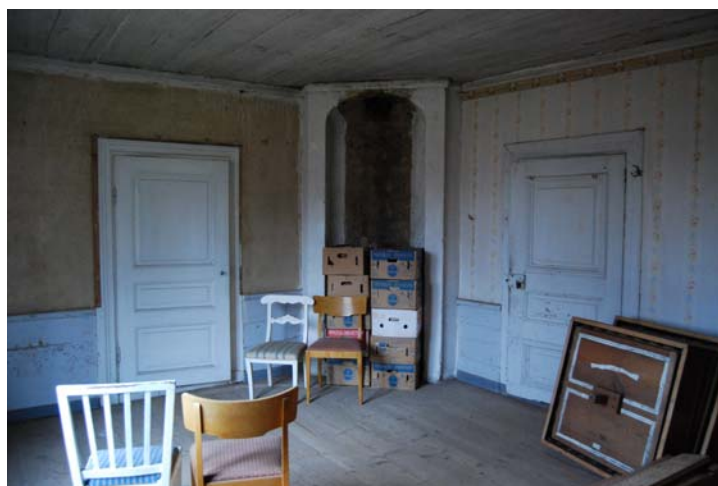
*Huset har värmts upp med kakelugnar. Två av dem är nerplockade av rasrisk och förvaras i kartonger.*

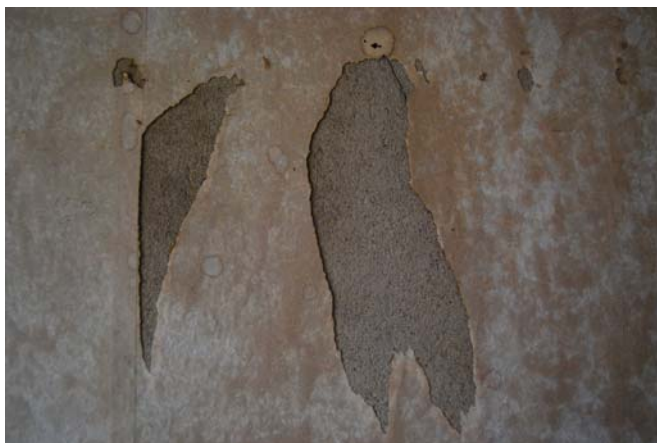
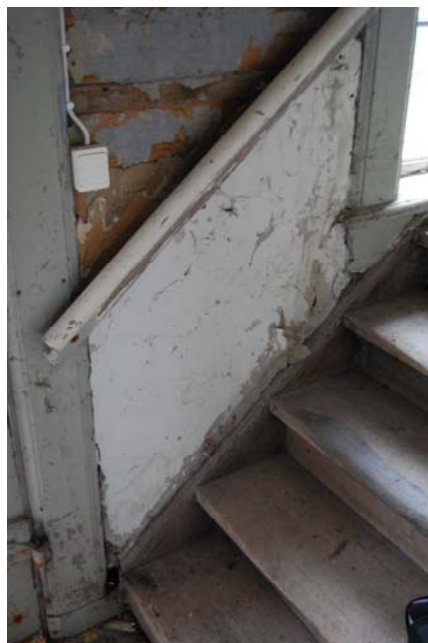
*Att byggnaden stått mer eller mindre oanvänd under de senaste decennierna har lett till de olika skador, som visar sig i de olika rummen som t.ex. skadade och nerrivna tapeter, t.v. i salen och t.h. i trappan till vinden.*

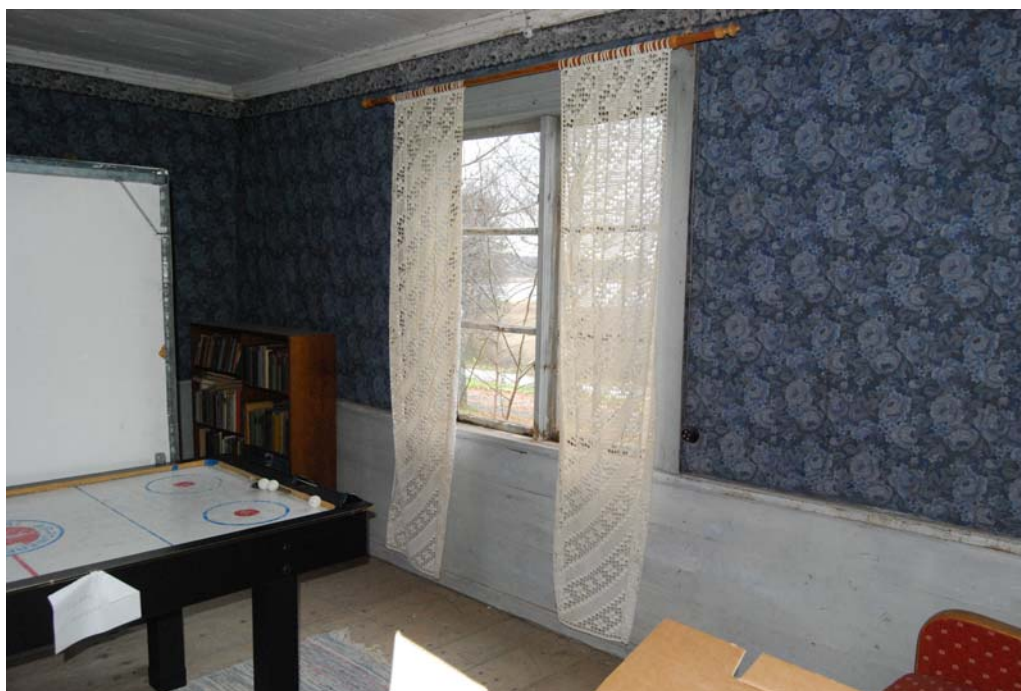
*I det nordöstra – "blå" – rummet finns en välbevarad blå tapet, en s.k. gobelängtapet, som kan vara från 1920-talet. Den bör endast lagas försiktigt.*

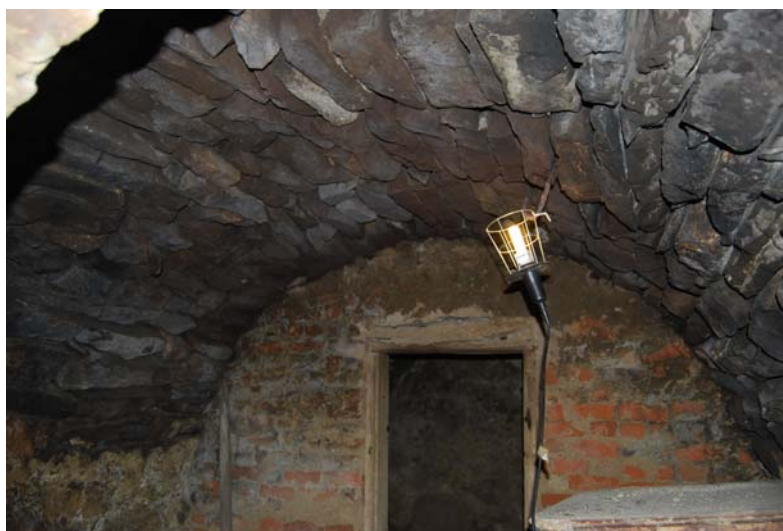
Källaren under byggnadens mittparti kan vara kvar från den prästgårdsbyggnad, som brann ner 1793. Det finns brandskadat timmer i golvbjälklaget och muren vid trappan ner till källaren är utformad så att man får ett intryck av att källaren varit uppförd till en annan – och smalare – byggnad än den som nu står på plats.

*Det yttre källarutrymmet med sitt tunnvalvda tak av sten, som är mycket mörkt. Har det varit utsatt för brand eller brandrök?*

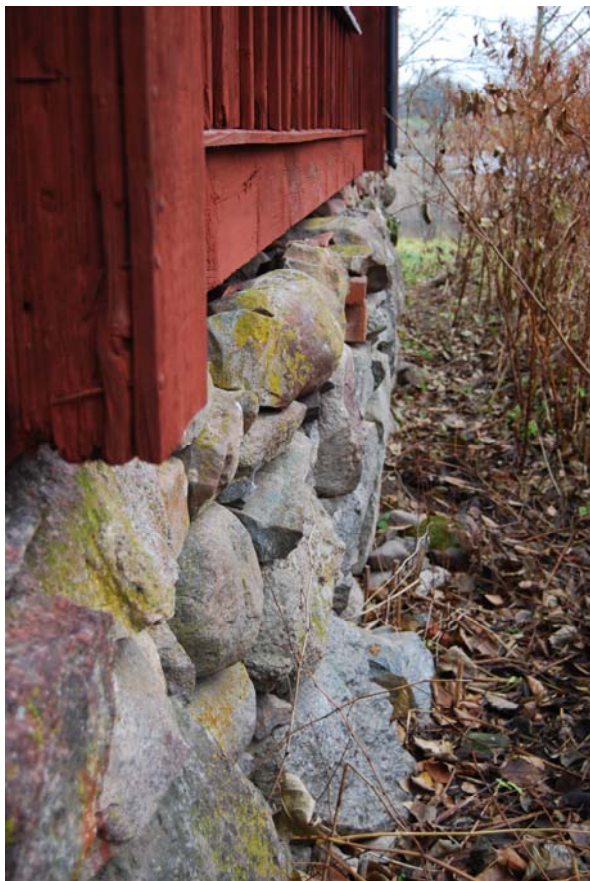
*Den "kalvande" manshöga grunden på sydsidan.*

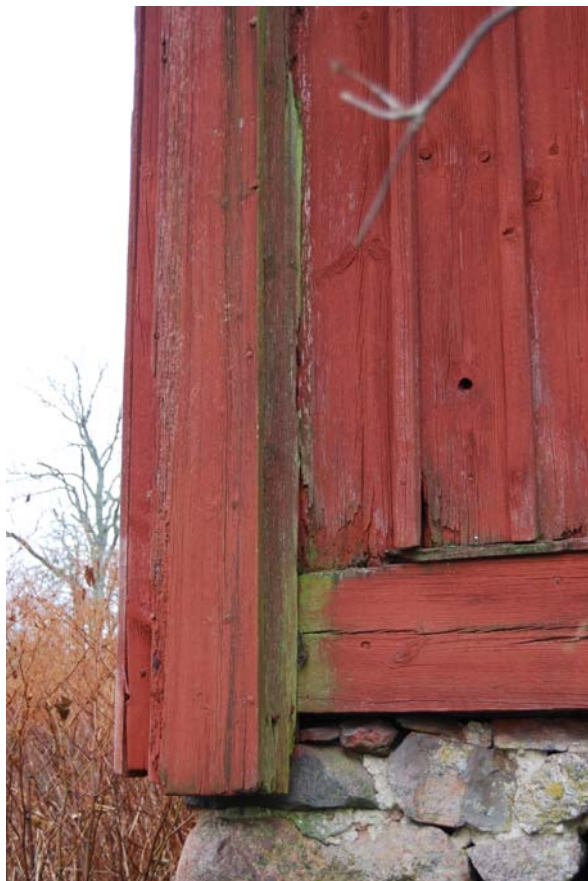
*Panelen är i behov av vissa åtgärder som här vid svdöstra knuten.*

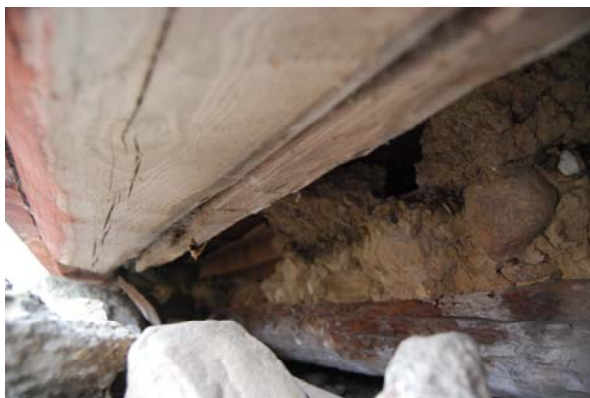
*Syllen sedd underifrån på baksidan av huset, där grunden håller på att rasa ut.*

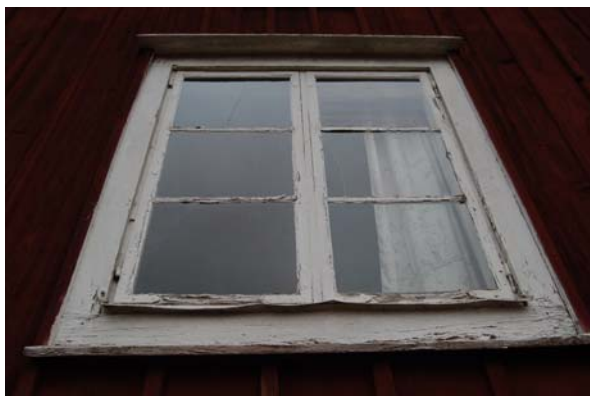
*Ett av fönstren med 1800-talsbeslag på sydsidan. Fönstren är i behov av åtgärder.*

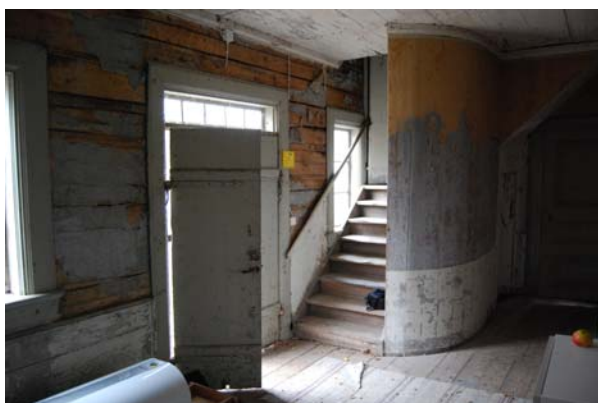
- Övriga väggar är täckta av en fuktskadad, beige tapet med smal takbård. Att det finns flera lager med tapeter framgår bl.a. vid trappträcket, där ett parti med de olika lagren blottats.

Farstun med delvis nerrivna yngre tapeter.

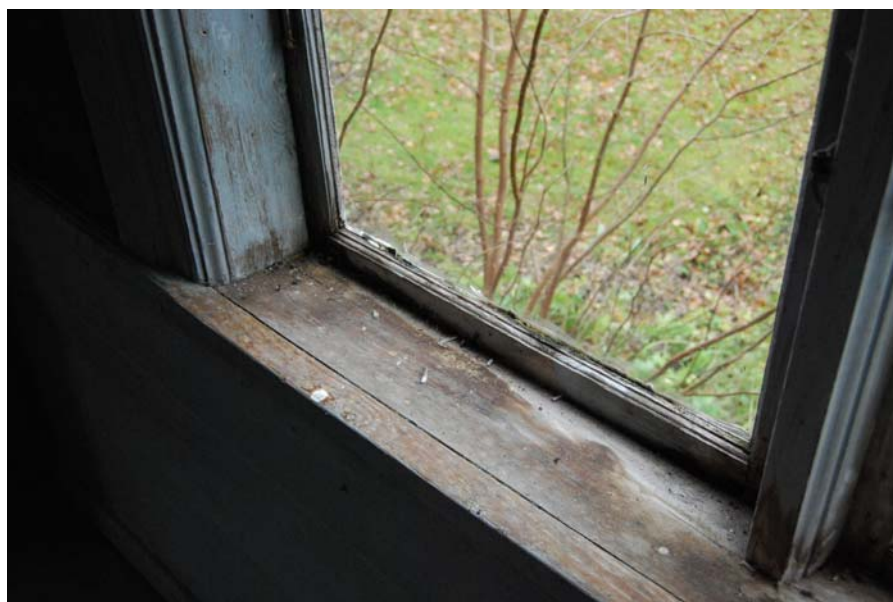
*Fönstren är allmänt i stort  
behov av åtgärder i hela  
byggnaden. Här en av de  
fuktskadade fönsterbänkarna.*

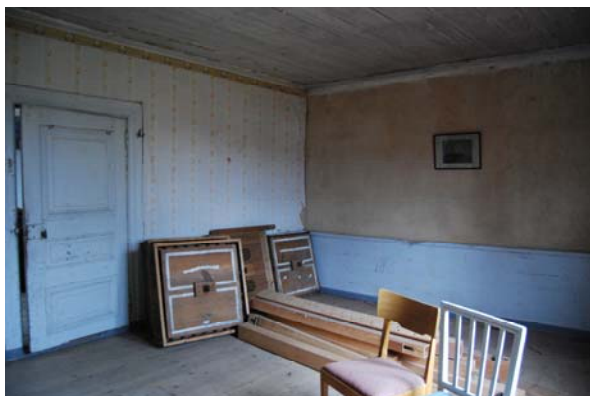
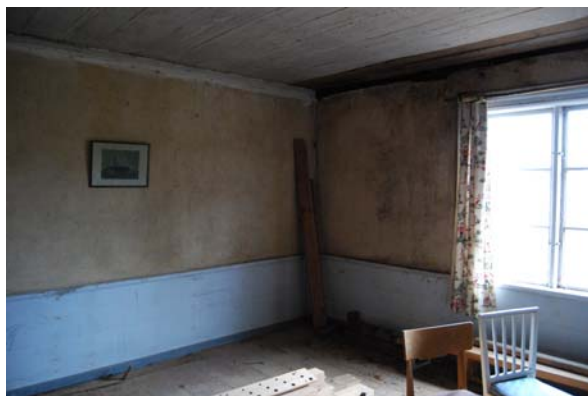
*Tapeterna i detta rum är nerrivna utom på väggen till vänster.*

- **Förslag till åtgärder**
  - Tapetsering. Den kvarvarande tapeten bör om möjligt inte rivas ner, eller med bevarade referensytor.
  - Pappspänning eller limfärgsmålning av tak.
  - Återuppmurning av kakelugnen.
  - Erforderlig målning av snickerier
  - Målning av golv med brunröd färg kan övervägas, beroende på vilken utformning rummet får

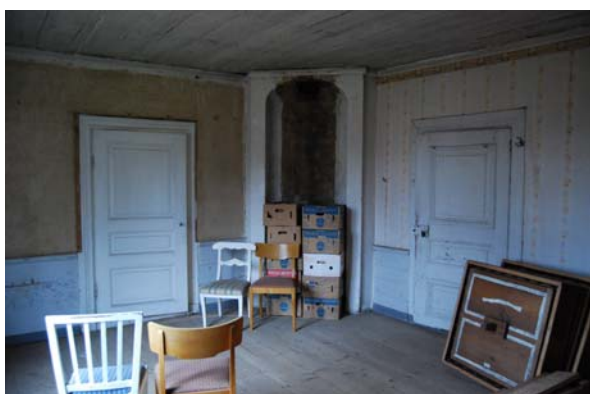
*Kakelugnen är nerpackad i kartonger.*

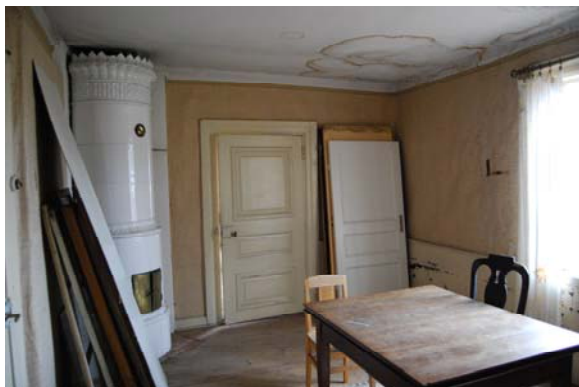
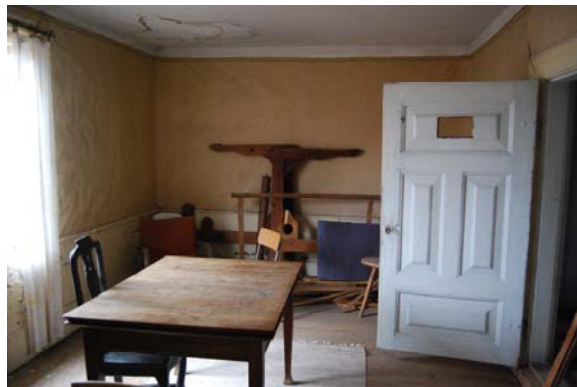
- **Tak**
  - Pappspänt, vitmålat tak. Längs ytterväggen har taket stora missfärgningar efter fukt eller vattenskador.
- **Väggar**
  - Beige tapet med diskret mönster från ca 1920-30-talet. Tapeten är buktande här och var samt har bl.a. lite fuktskador mot ytterväggen.

*T.v. Vatten-  
skador i  
papptaget.*

*T.h.  
flagnande  
färg på  
bröstpanel.*

- Ommålning av papptaket, om möjligt.
- Bibehållande av tapeten efter viss översyn, om möjligt.
- Erforderlig målning av snickerier, i samma färg, om den befintliga om tapeten behålls.
- Renovering av kakelugnen, om den ska användas.
- Isättning av glas i dörren till köket

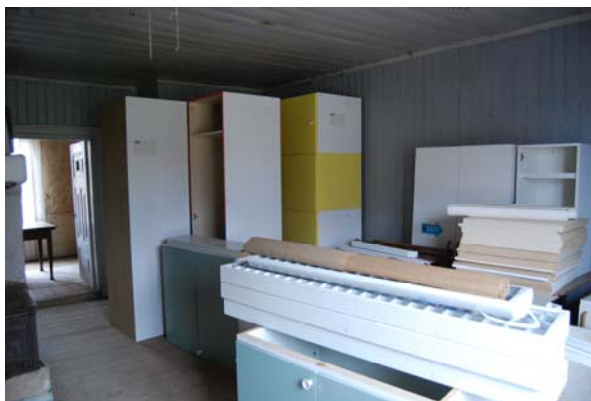
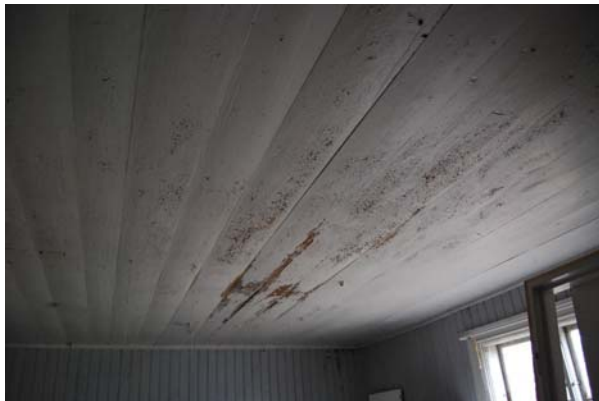
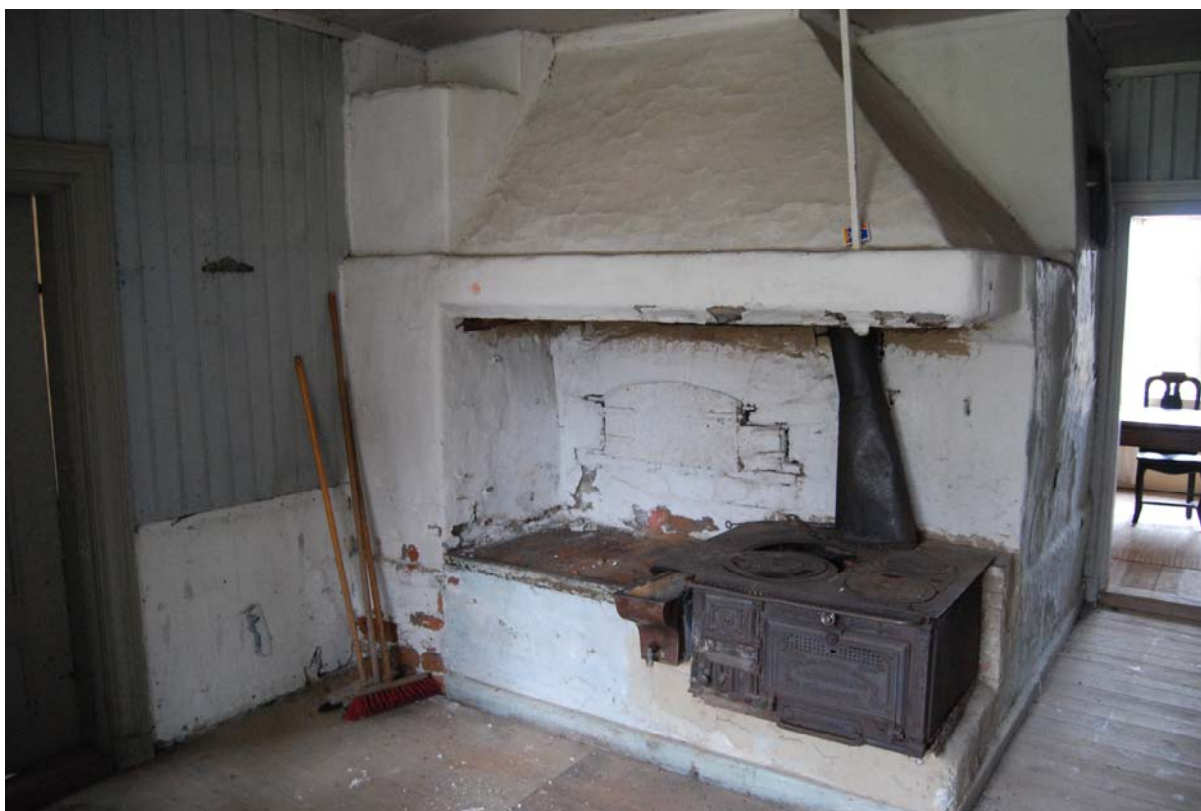
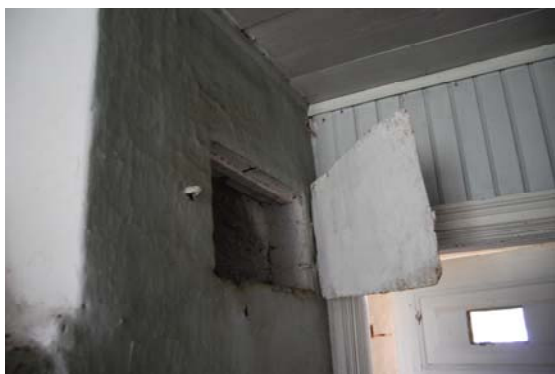
Uppe t.v. Det förvaras en sentida  
 köksinredning i köket.  
 Uppe t.h. Flagnande färg i taket.  
 I mitten. Spis- och bakugnskomplexet är i  
 behov av vissa åtgärder.  
 Nere t.v. "Värmelucka" bakom eldstaden.

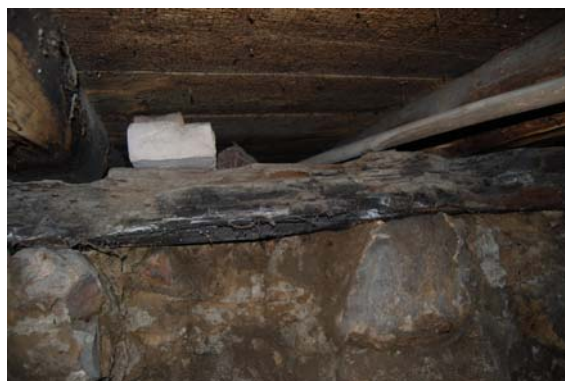
*Brandskadad syllstock ovanpå den murade källarväggen.*
