# ASKIMS KYRKORENOVERING 2023 - exteriör

Svenska kyrkan

ASKIMS FÖRSAMLING

Askims kyrka renoverades i tre steg 2020–2023. I tre projekt renoverades kyrkan grundligt med fokus på god fastighetsförvaltning, tillgänglighet och att återskapa ytskikt, till ett originalutseende.

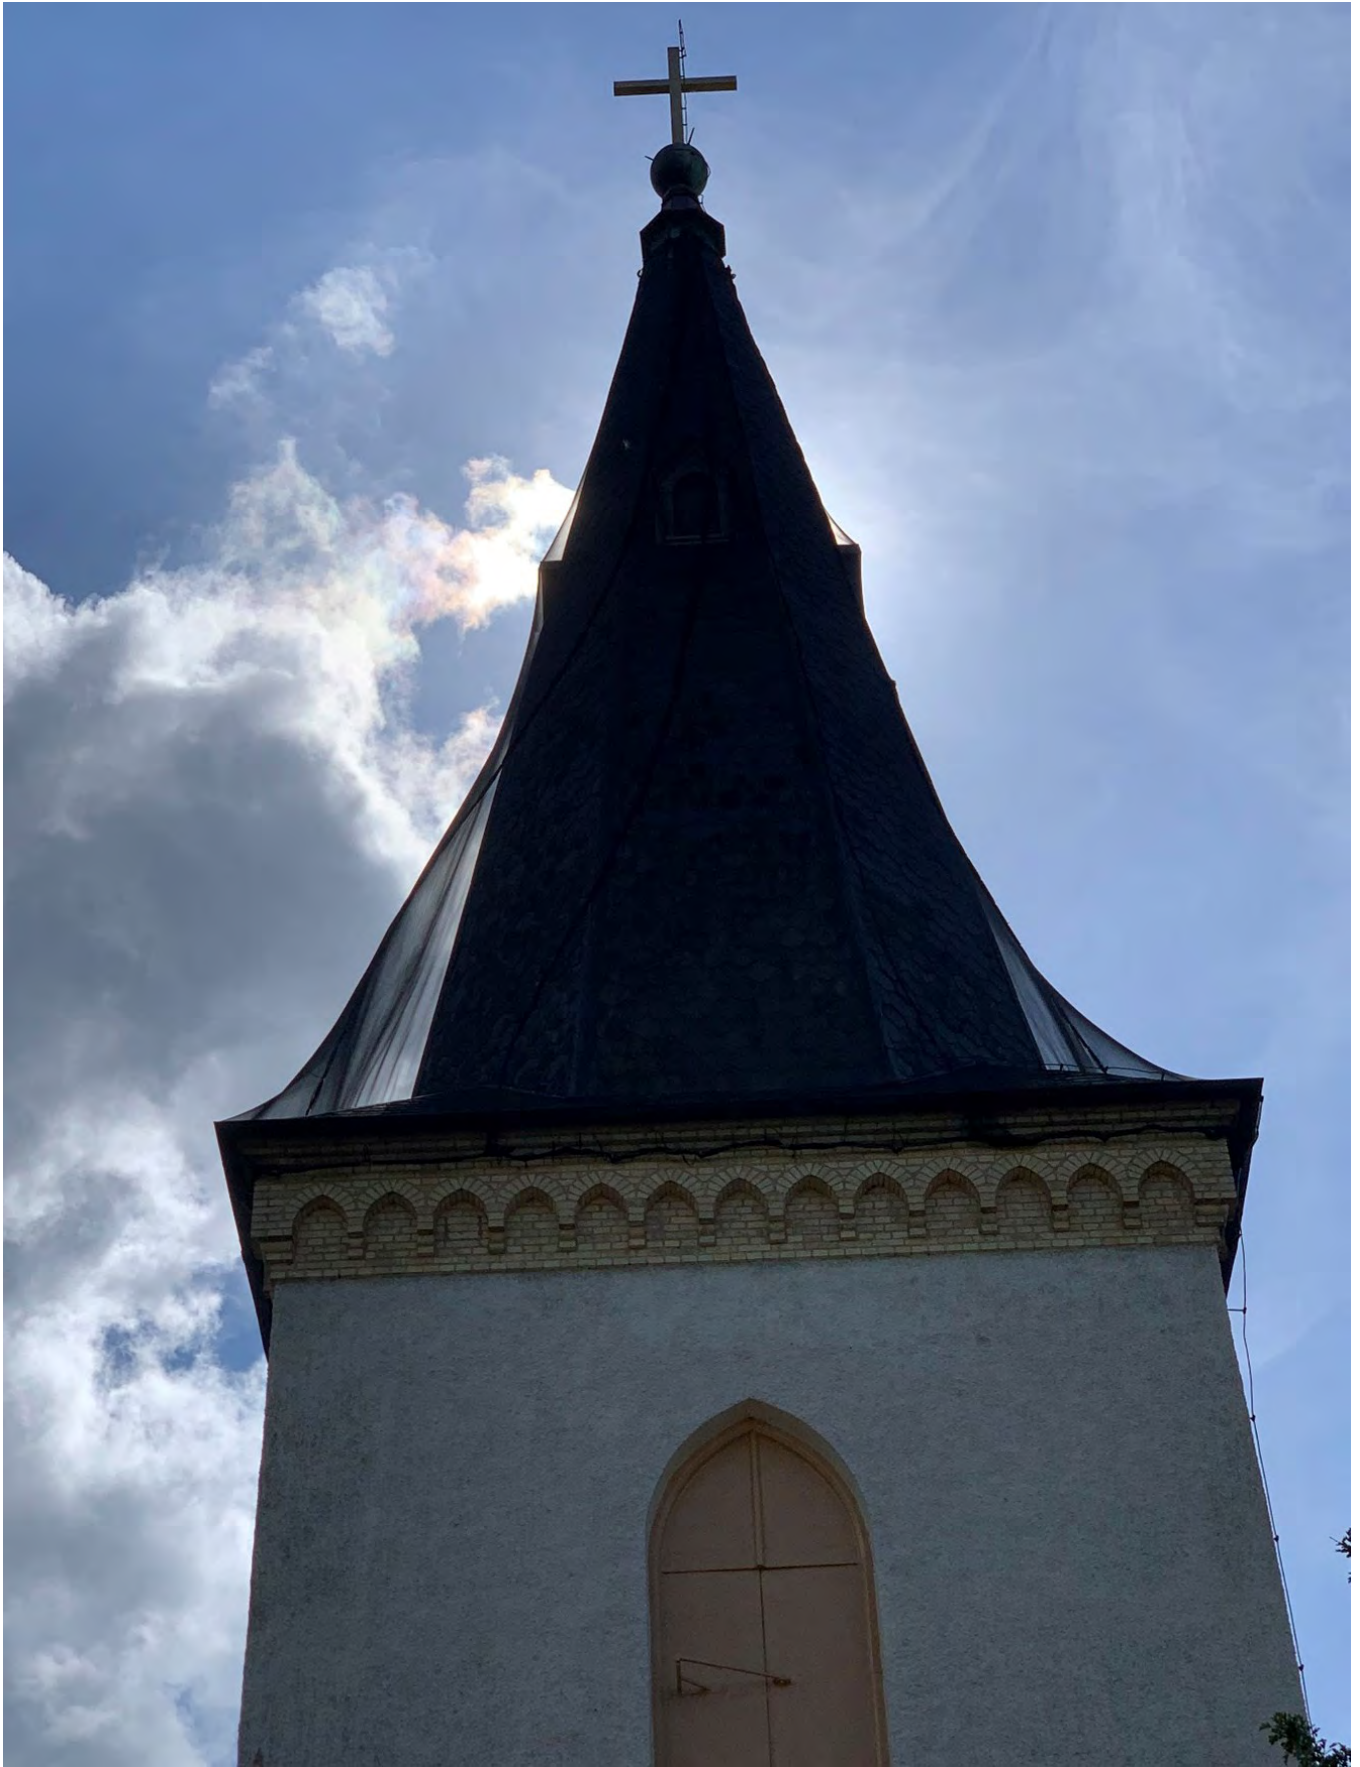
*Tornet var inklätt i ett nät under en längre tid, för att minimera risken för nedfallande skiffer.*
