# ASKIMS KYRKA

## Utvändig renovering

### Antikvarisk slutrapport

2023-10-16

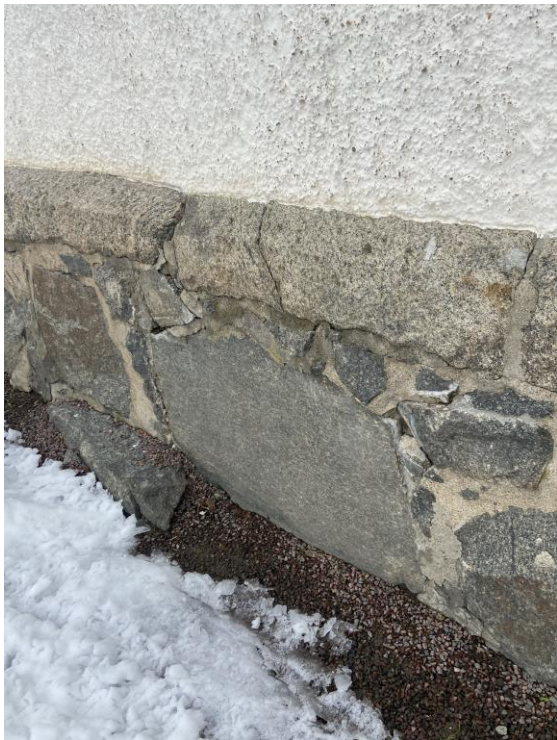
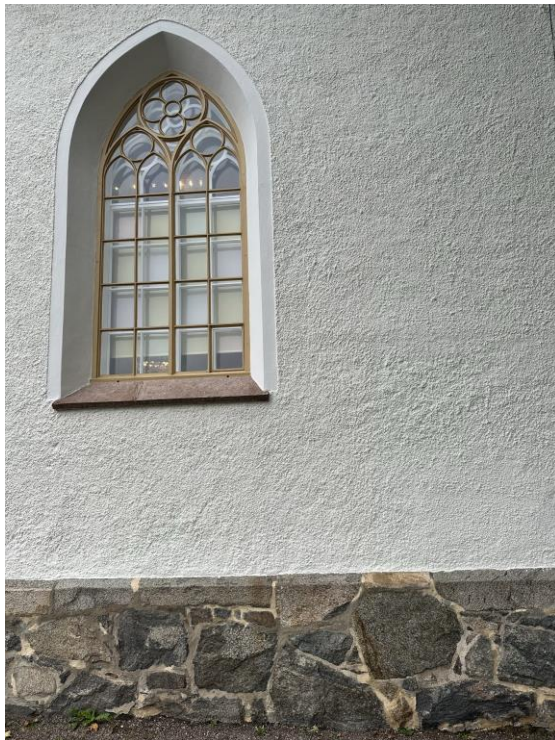
Naturstenssockel och fasad samt solbänk före och efter renoveringen.

Naturstenssockeln och naturstenstrappan i öster foglagades med kalkbruk på lokala partier där det fanns lös fog och skador. Den befintliga fogen var hård och bestod sannolikt ett rent cementbruk, därav flertalet sprickor och skador.

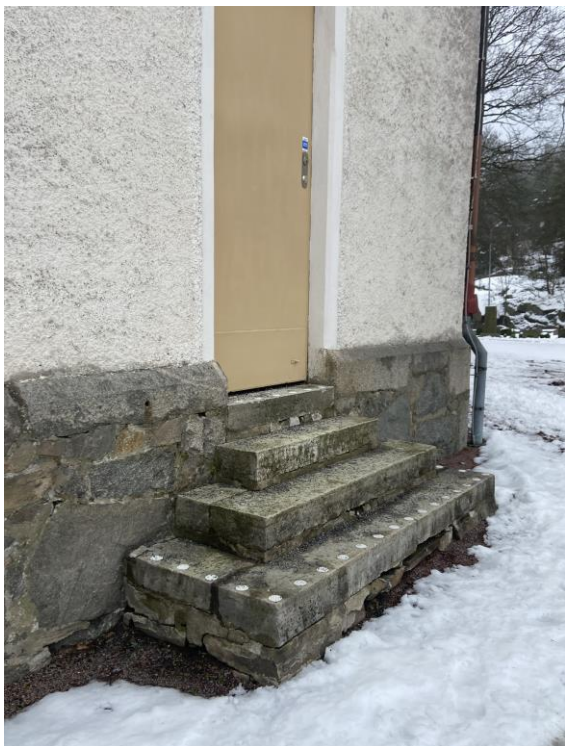
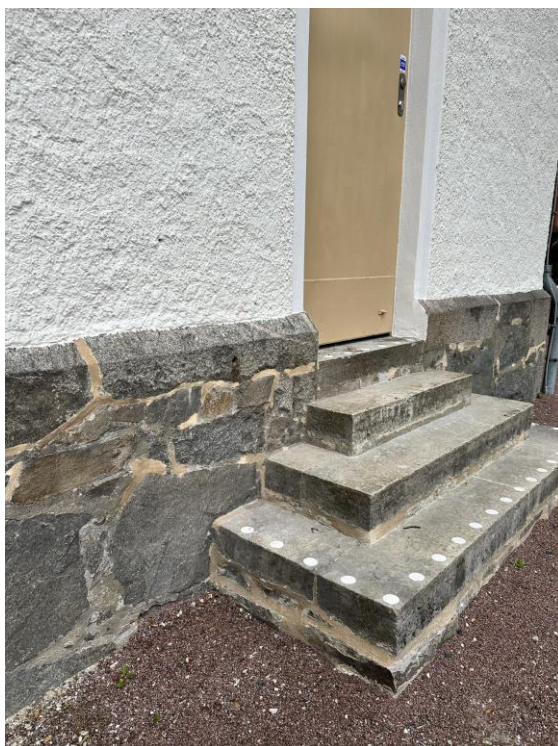
Naturstenstrappan till koret och sockeln före och efter renoveringen

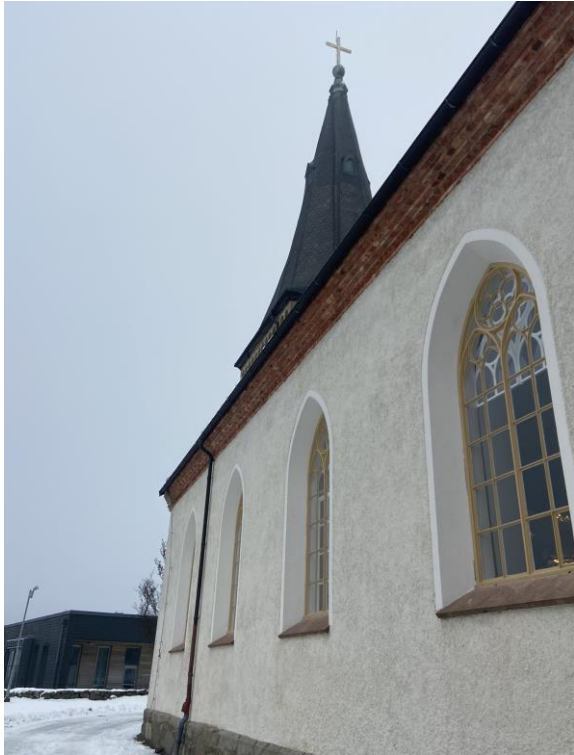
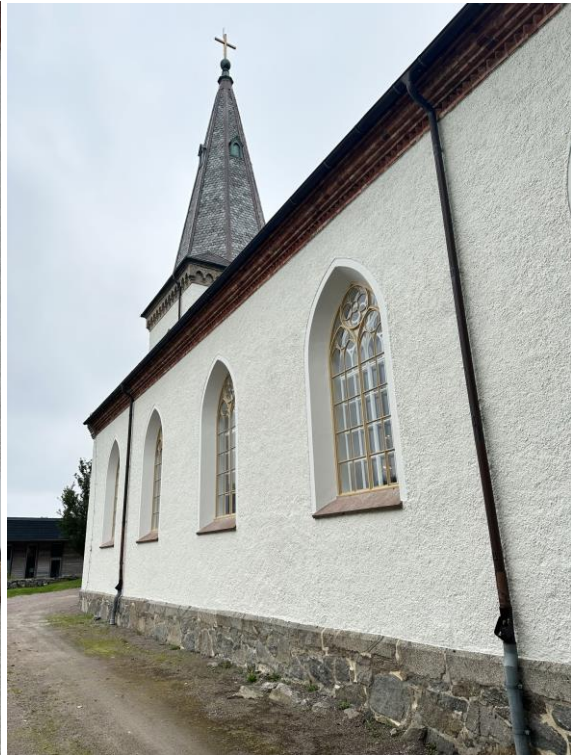
Putsade fasader, tegelfris samt skifferklädda tornet före och efter renoveringen.

Kyrkans fasadputs består av en spritputs putsad med KC-puts med partier lagade med cementbruk. Fasaderna rengjordes genom mjuk och varsam våtblästring från alger och påväxt och samtliga lösa och kritade färglager togs bort. Som algbekämpningsmedel användes kalkhol. Sedan förvattnades och putslagades skadade partier i putsen med kalkbruk. Efter ytterligare vattning och torkning avfärgades fasaderna med silikatfärg.

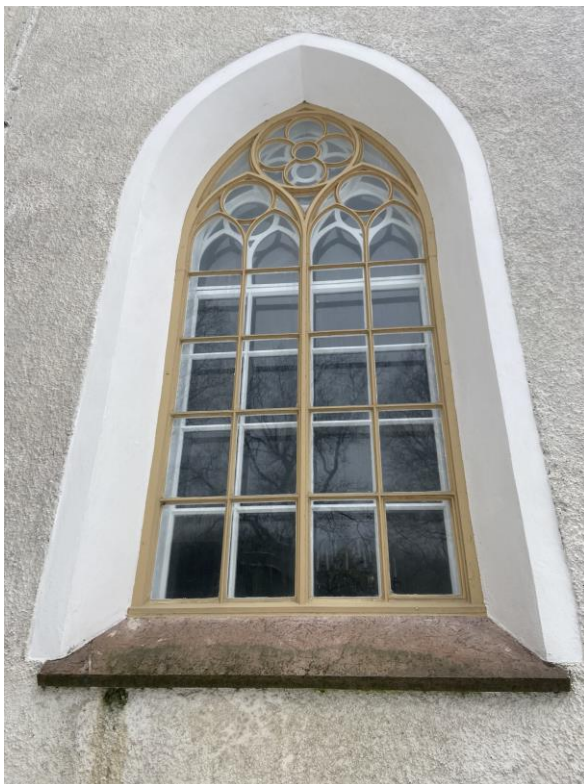
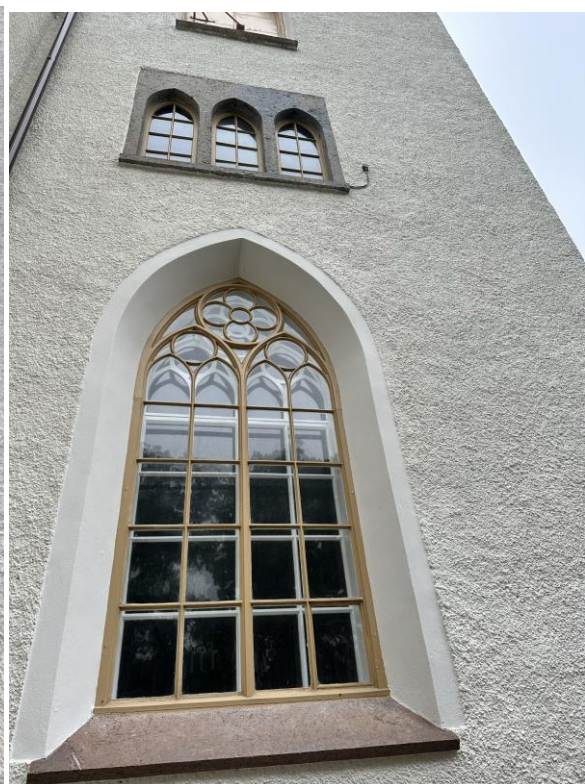
Fönster med solbänkar och triptykfönster av röd och grå kalksten före och efter konservering. Här syns också putsfasader och slätputsade fönsternischer samt omfattningar efter renoveringen.

Gällande samtliga fasadutsmyckningar av grå kalksten som finns runt fönster i tornet, tre triptykfönster samt alla solbänkar, 16st, till kyrkfönstren så utfördes varsamma rengörings- samt lagnings- och konserveringsarbeten av stenkonservatorerna, Peter Westman och Lisa Holmgren från Stenkonsivering Väst AB. Samråd och dokumentation utfördes tillsammans med medverkande antikvarie. *Se separat bilaga konserveringsrapport med dokumentation daterad 2023-06-30.*

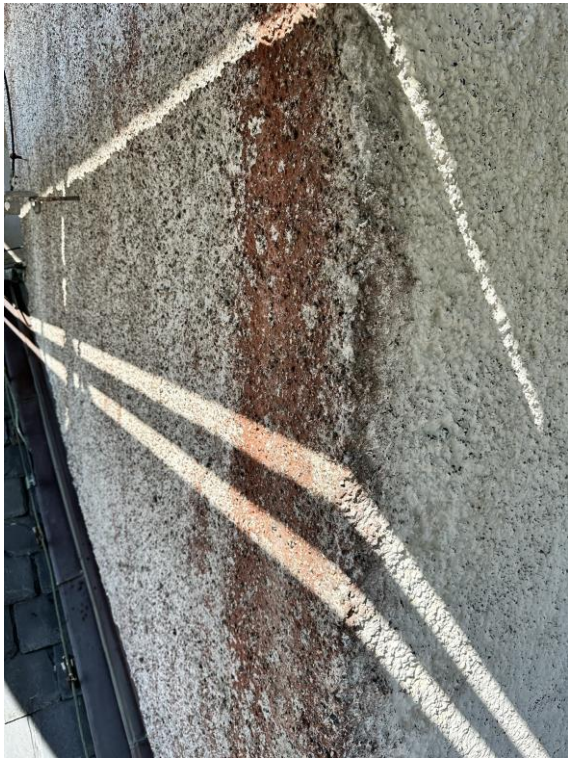
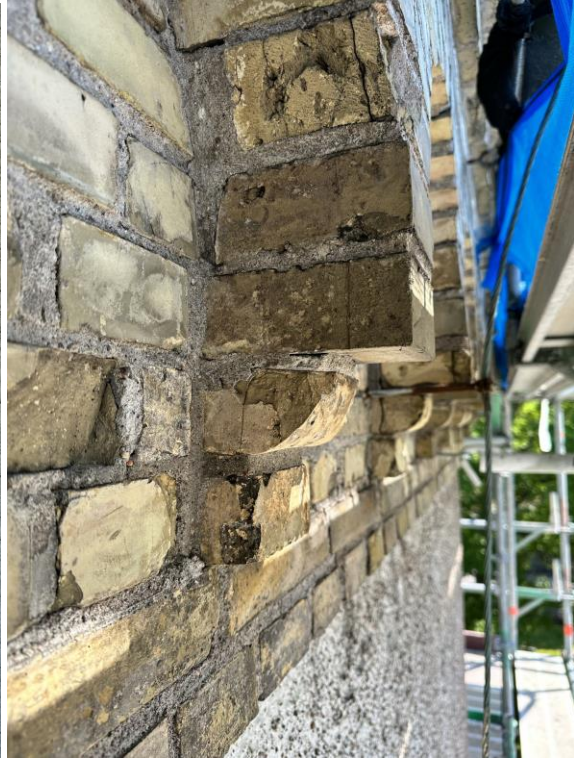
Det senaste större fasadunderhållet på Askims kyrka utfördes 1999. Innan nuvarande renovering utfördes fanns det en del påväxt och smuts samt mindre skador i putsen. Tegelfriserna i taklisten hade fogsprickor och mindre partier av fogen som lossade. Dessutom fanns spjälkningar i stenen på kalkstensomfattningarna runt tornets fönster respektive långhusets solbänkar.

Omfattande rödalgsanfrepp på spritputs i öster. Skador i tornets dekorerade takfris av gult tegel.

Tegelpartier i takfoten rött tegel och på långhuset samt på tornet, med gult tegel, foglagades med kalkbruk samt att enstaka tegelsten i dåligt tekniskt skick med sprickor och frostsador ersattes av nytt lika det befintliga. Fogprover togs fram analyserades för beslut om kulör på ny fog. Här valdes en gulare fog med en del ockrapigment som efterliknade originalfogen och som både funnits i sockeln och i det murade teglet tidigare. Utseendemässigt förefaller sockeln nu lite splittrad med både äldre och nyare fog i olika

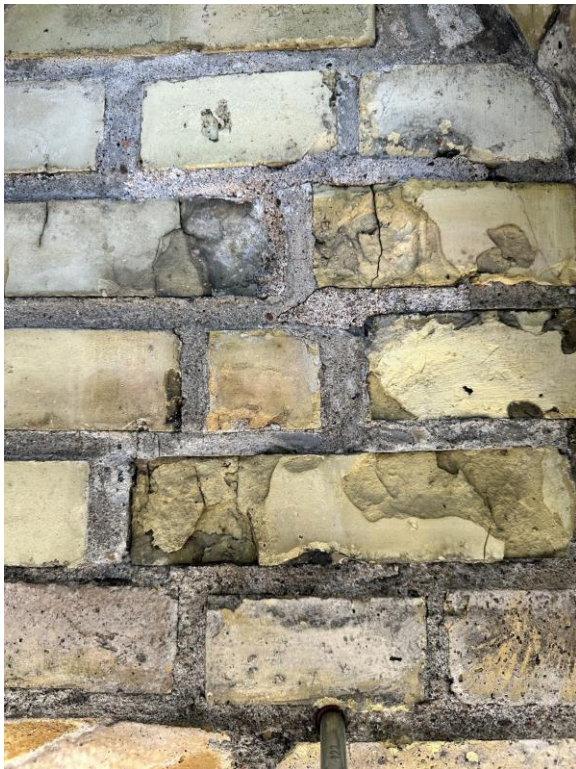
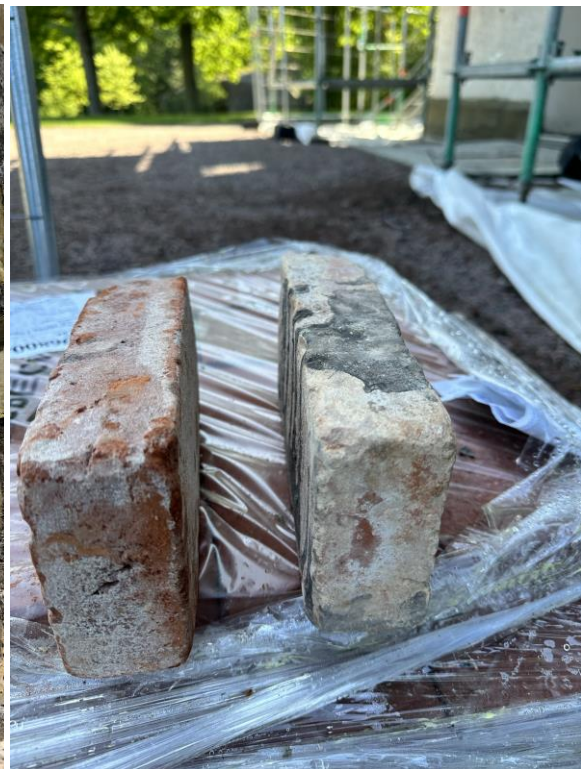
Sprickor och frostskador i teglets ytskikt, fogsläpp. Återanvänt tegel till kompletteringsarbetena.

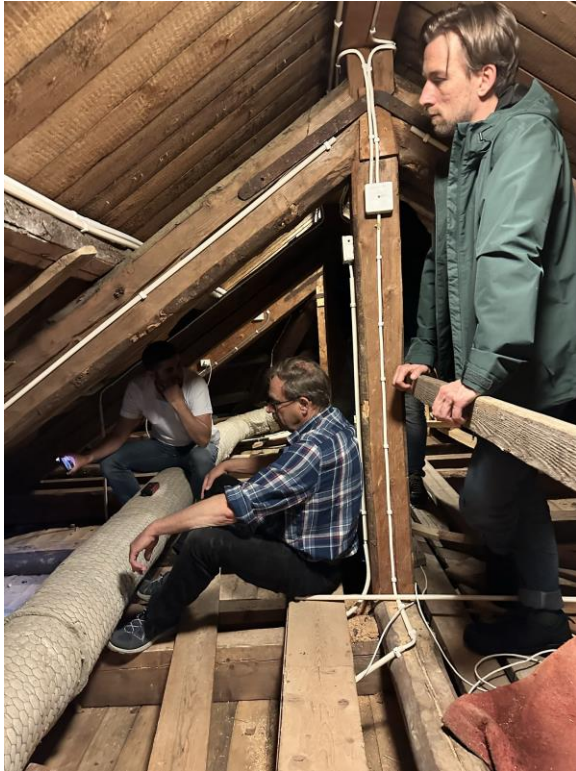
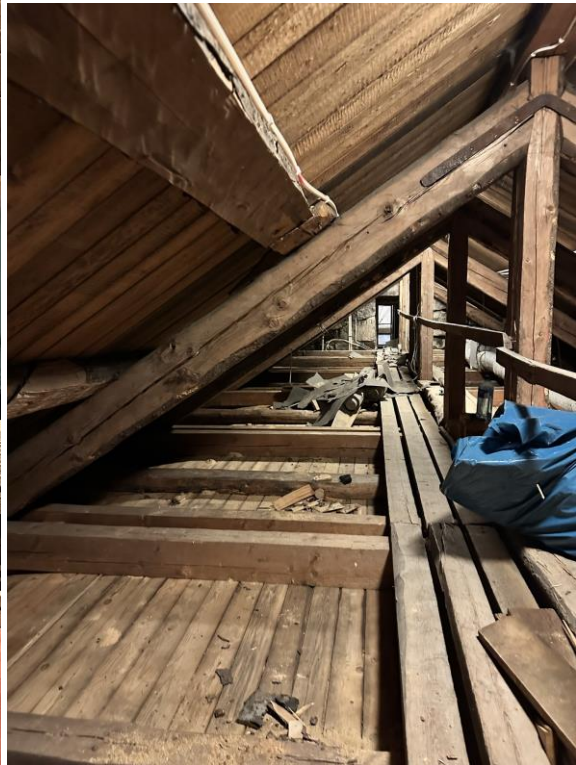
Diskussion pågår gällande lösningen av att uppnå ett släpp mellan ny isolering mot kyrktak och från murkrönen. Bilder efter att sågspånet tagits bort.

En öppning gjordes i kyrktaket i samband med att skorstenen och takluckan revs för att underlätta isoleringsarbetena på vinden. Samtidigt sågs ut från vinden genom ett undertryck. Ångspärdduk monterades mellan vindsbjälkarna så långt ner mot kanten som möjligt. Men ej på murkrönen. På denna fästes en vindtät papp. Perforerade masonitskivor byggdes även ihop med träreglar för att skapa fackindelningar som ska ge en luftspalt mellan isoleringen och takinbrädningen. Dessa monterades på takstolarna för att säkerställa att ny lösullsisolering ej ska hamna direkt på kyrkans murkrön eller mot kyrktaket av trä utan luftspalt. Ny lösull av cellulosafiber sprutades sedan ut med övertryck över hela kyrkvinden.

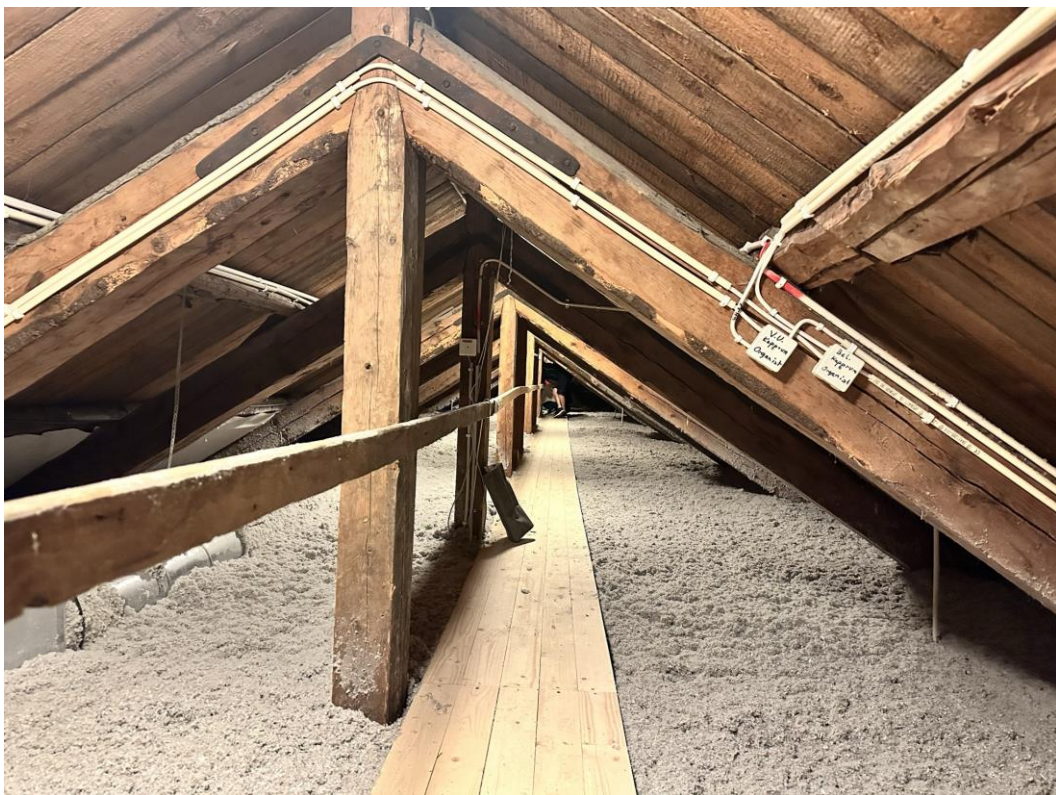
Bild efter ny isolering samt ny gångbrygga byggts och monterats på kyrkvinden.

Kyrkskeppets vind isolerades från sågspån till lösull av cellulosafiber från Sjömarkens isolering AB. Isoleringen utfördes efter att man fått problem inne i kyrkan då sågspån föll ned i kyrkorummet efter att det brädinklädda innertaket tagits fram och renoverats.

En ny gångbrygga av trä med handledare byggdes på kyrkvinden.

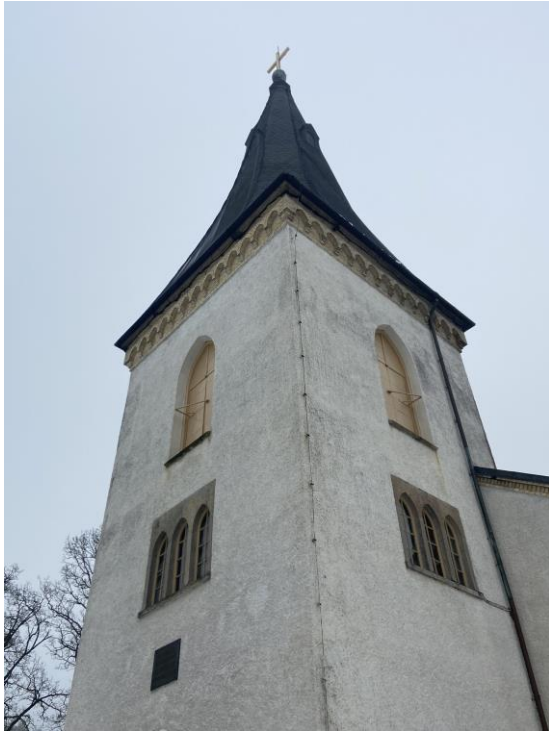
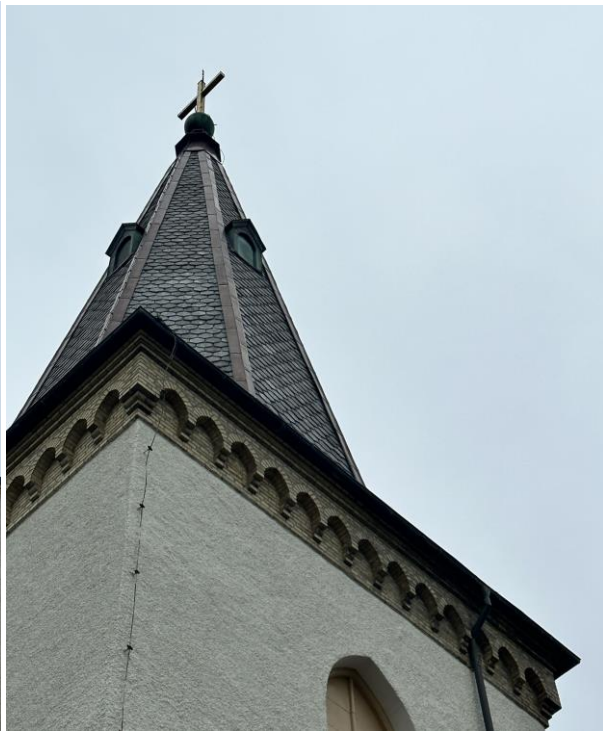
Omfattande skador fanns på skiffertaken. Det både saknades flertalet skiffersten på olika utspridda ställen samt att bortfall fanns på sammanhängande ytor bl. a på snednockarna på tornspiran. Dessutom var flertalet skifferplattor spruckna, lösa och hade helt lossnat samt att flera infästningar var felaktigt utförda med dåligt material som skapat skador i skifferstenen under tidigare takarbeten. Mest omfattande skador fanns på tornspiran och långhusets parti närmast tornet.

Bilder på tornet med spiran före skiffertaket med omfattande plåtarbeten renoverats.

Samtlig befintlig skiffer på kyrkans tak gällande tornet med spira, långhuset och sakristian plockades ned för återläggning och komplettering med nytt skiffer. Taket på tornspiran var ett importerat skiffer från Wales från 1927 av storleken 51x26cm. Plattorna var endast 4-6mm tjocka och spröda i dåligt skick. Här hade de övre smala och branta partierna i spiran en sexkantig sten medan det nedre takfallet hade en rektangulär sten. Tornets sten kasserades i sin helhet och ersattes av nytt Grythytteskiffer i samma utformning som det gamla.

Tornspiran krävde mer omfattande arbeten eftersom den gamla plåten var tunt tillverkad och därför inte passade till det nytt skiffer som även var lite tjockare än den gamla. De vertikala kopparplåtsinklädnaderna mellan skifferpartierna på spiran,nockplåtarna, behövdes därför ersättas i sin helhet med ny kopparplåt. Här tillkom en del plåtarbeten som tidigare varit dolda. De små äldre luckorna i plåt sattes för inifrån för att minska risk för fuktinträngning och skador. Ventilluckorna högre upp på spiran åtgärdades genom igen-nitning och lagning. På lökkupolen lödades skador i de horisontella fogarna så gott det gick, dessutom kompletterades skarvarna med mjukfog.

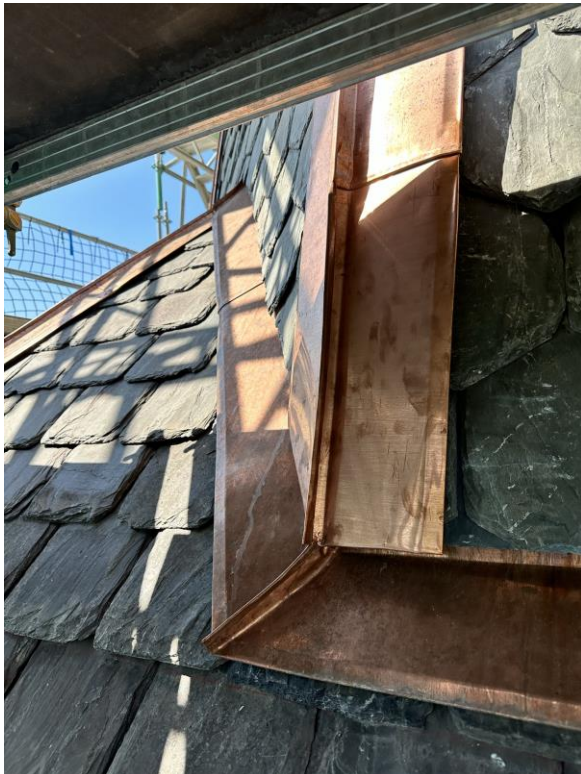
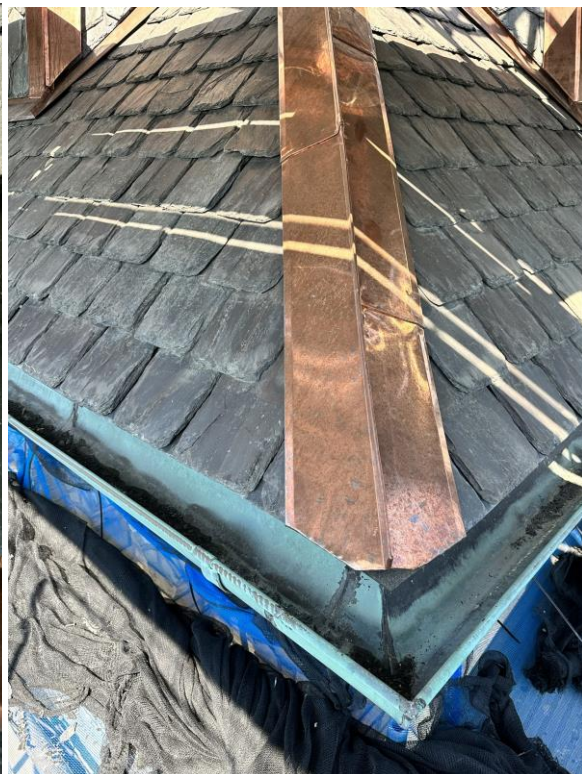
Bilder på ny kopparplåt som lagts på samtliga nockrännor på tornet.

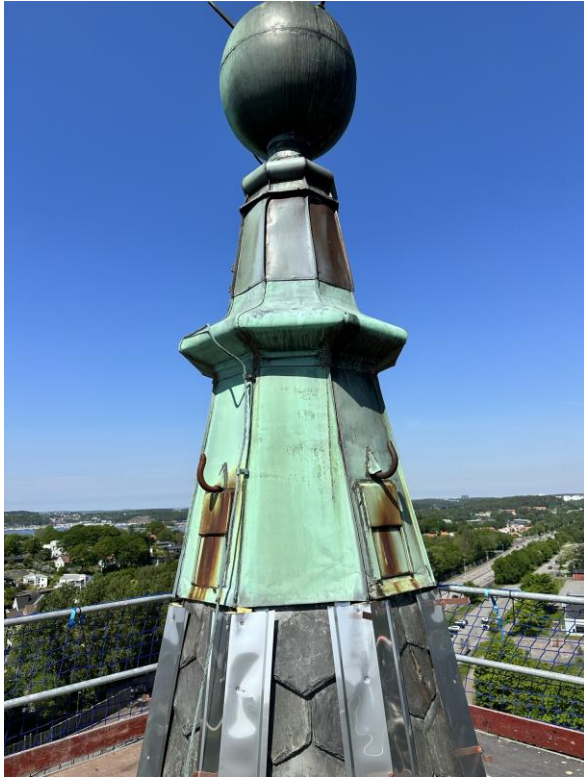
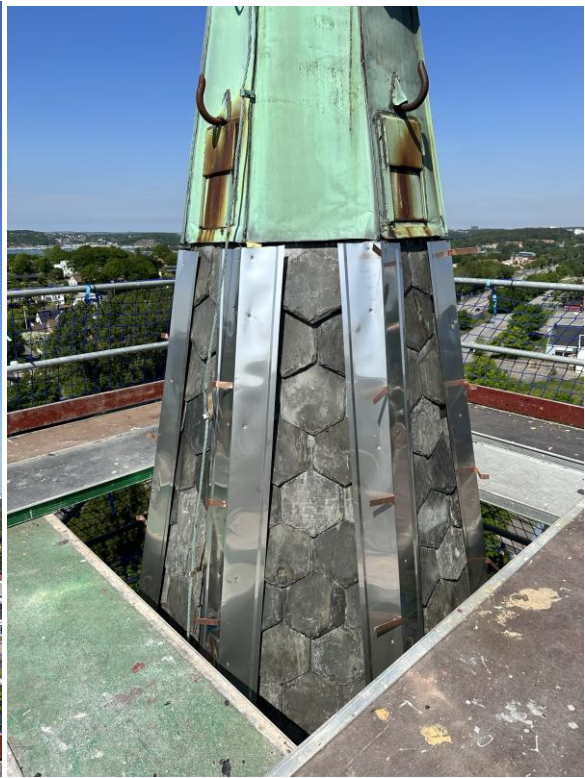
Bilder under arbetets gång med plåtarbetena. Här syns de rostiga krokarna som togs bort då de skapade rostangrepp mellan materialen plåt och järn.

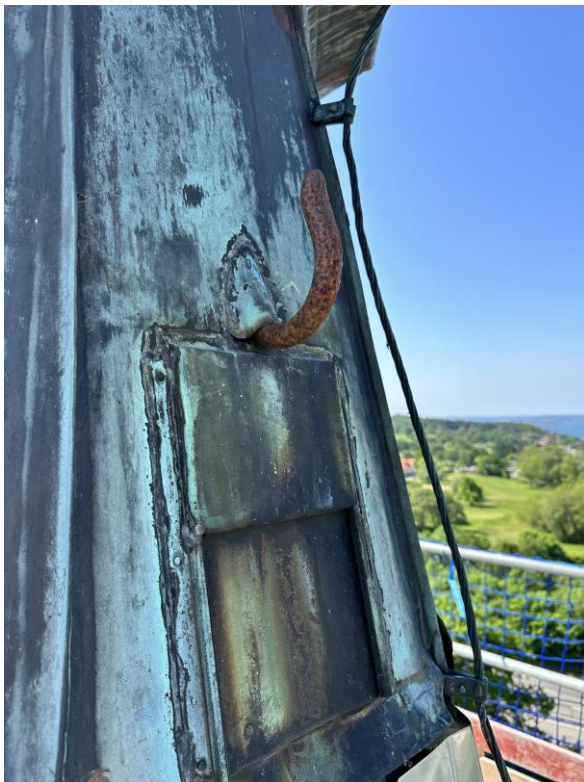
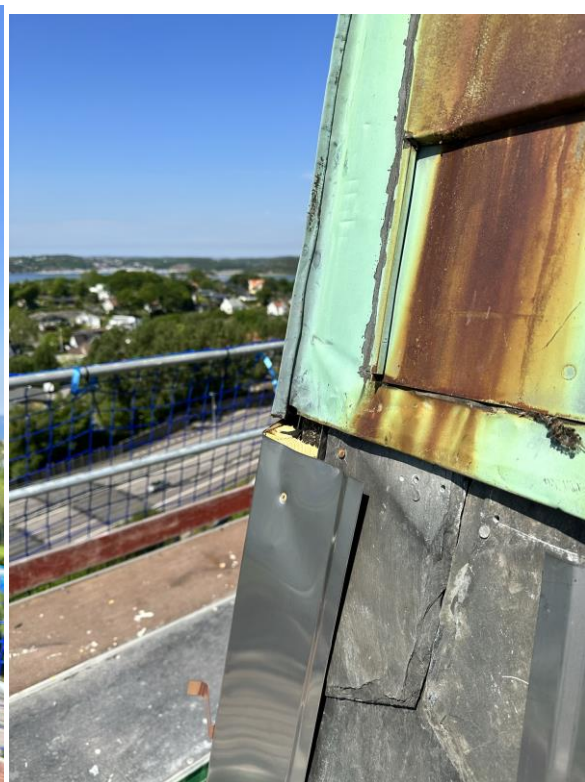
Detaljer på de skadade järnkrokarna samt dess rinningar med rostangrepp.

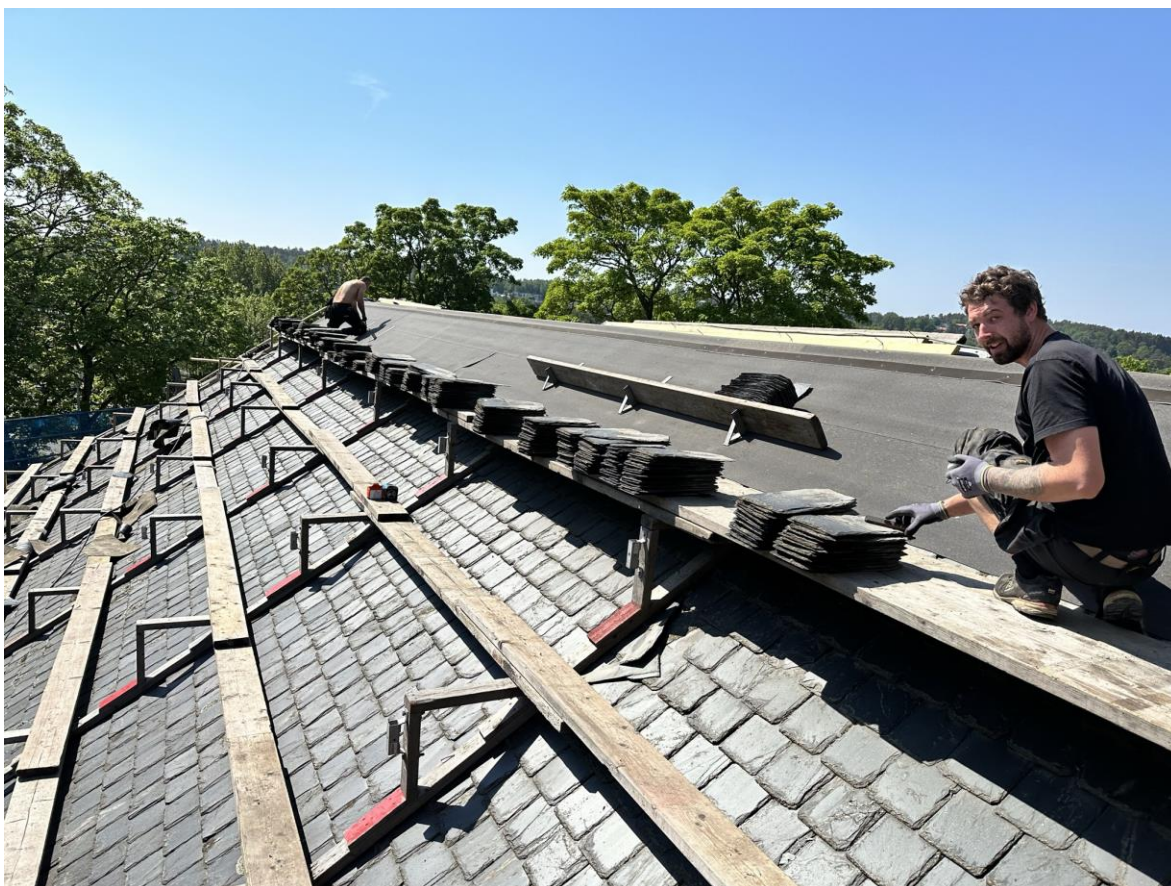
Ny underlagspapp är lagd, likaså utbyte av rötskadat virke och läkt inunder pappen. Skifferarbetet pågår.

Befintlig takpapp och läkt samt virke i dåligt skick revs och ersattes med ny takpapp och träläkt av gran och virke till brädbottenpanel med rötskador i dimensioner och material lika befintligt.

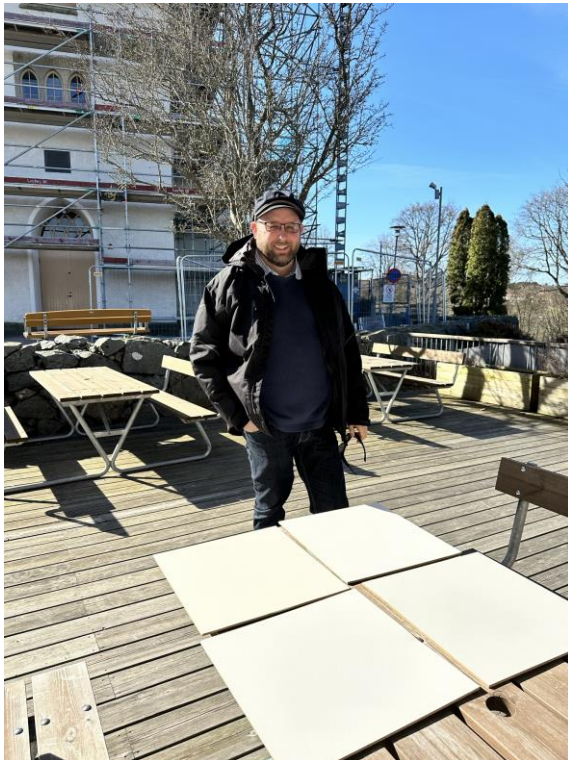
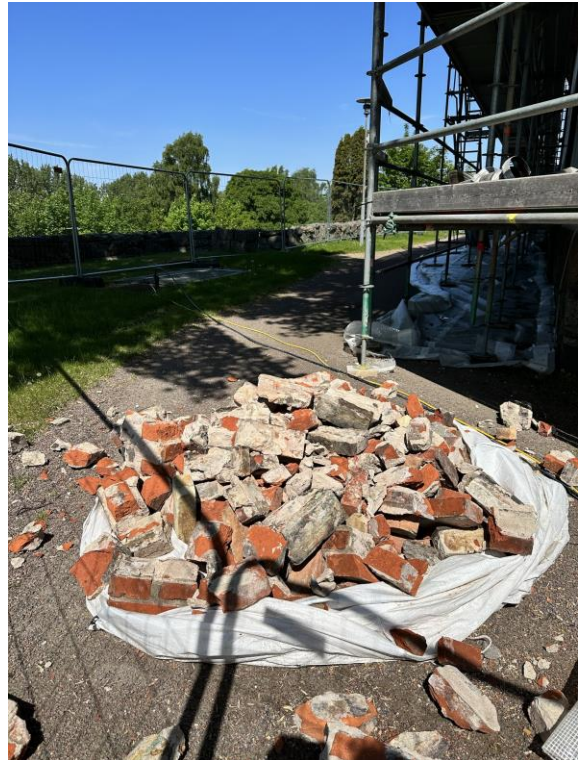
Arbete med församlingen som är med och kikar på förslag till ny kulör. Tegelsten som var dålig och kasserades.
