**Plats och tid** Onsdagen den 25 oktober 2023 kl 18:35 – 20:40, Församlingshemmet, Vinberg

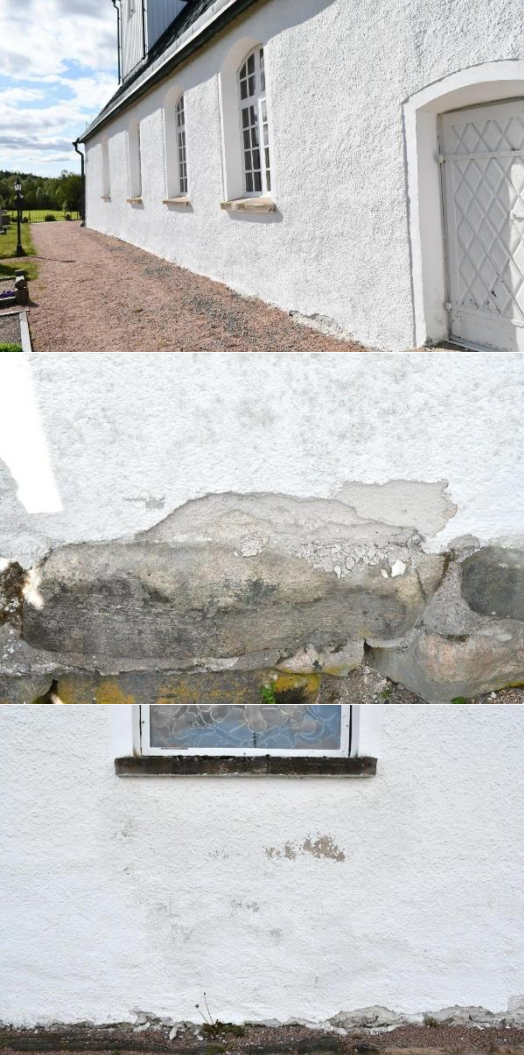
| FASADER LÅNGHUS | Beskrivning | Befintligt skick | Åtgärdsbehov | Tidplan / prio | Antikvariska uppgifter | Vidtagna åtgärder, år |
|---|---|---|---|---|---|---|
| | Spritputs avfärgad med vit färg. | Bom i ytan i varierande slag. Enstaka spricka. Punkta putssläpp nedtill mot mark. Enstaka mindre färgsläpp. Påväxt punktalt. | Putslagning nedtill. Ev kapning av puts 5-10 cm ovan mark. | 3 | I den östra delen av långhuset ingår medeltida murverk. | |

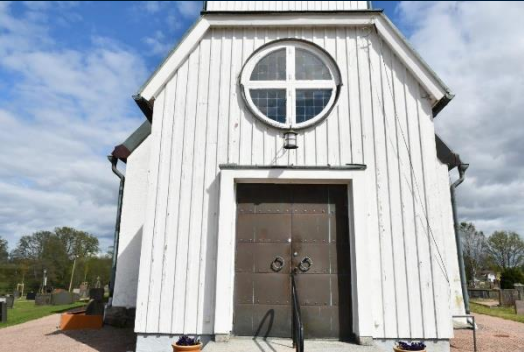
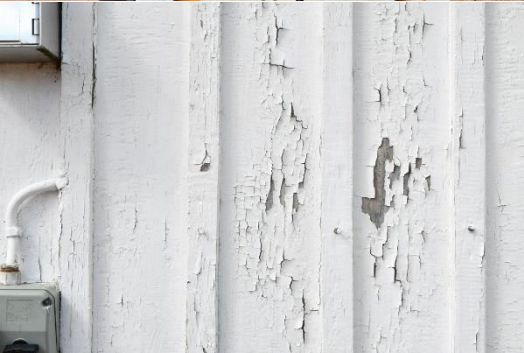
| FASADER VAPENHUS | Beskrivning | Befintligt skick | Åtgärdsbehov | Tidplan / prio | Antikvariska uppgifter | Vidtagna åtgärder, år |
|---|---|---|---|---|---|---|
| | Stående locklist-panel. Portik kring entréport beklädd med hyvlat trä. Bandfalsad kopparplåt på ovansidan portik. | Färgsprickor i stor omfattning och färgsläpp i måttlig omfattning i fasad mot väster och söder. Gråträ. Färgsprickor nedtill i fasad mot norr. | Ommålning. Ev byte av delar med kraftigt gråträ. | 2 | | |

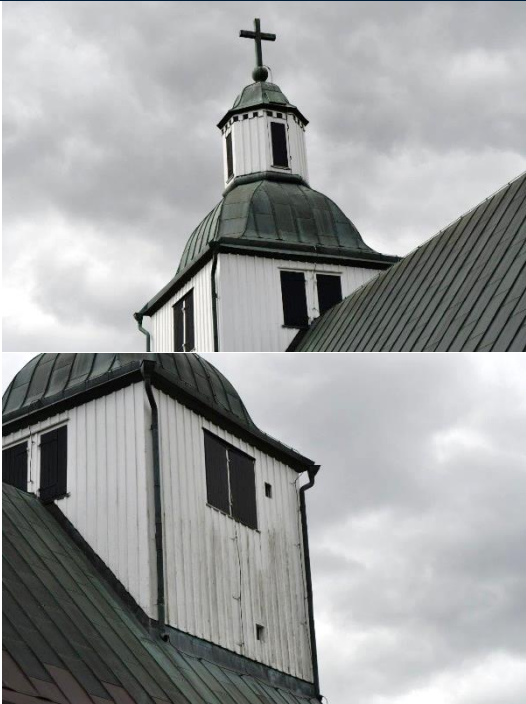
| FASADER TORN | Beskrivning | Befintligt skick | Åtgärdsbehov | Tidplan / prio | Antikvariska uppgifter | Vidtagna åtgärder, år |
|---|---|---|---|---|---|---|
| | Stående locklistpanel. Lanternin med tandsnittsfris. | Färgsläpp punktakt. Färgsprickor nedtill. Sprickor i trä nedtill. Påväxt på fasad mot norr. | Ommålning. Ev byte av panel med sprickor. | 2 | | |

| Objekt/enhet | Åtgärd | Utfört, datum |
|---|---|---|
| | Ommålning torn. Ev byte av panel med sprickor. | |

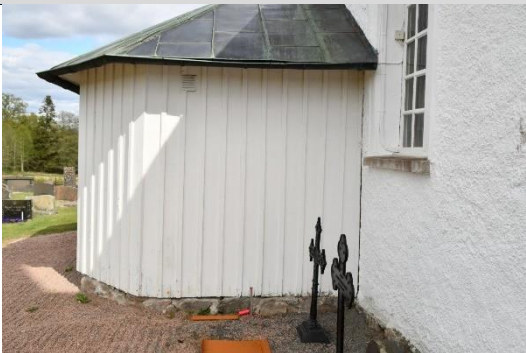
| FASADER TORN | Beskrivning | Befintligt skick | Åtgärdsbehov | Tidplan / prio | Antikvariska uppgifter | Vidtagna åtgärder, år |
|---|---|---|---|---|---|---|
| | Stående locklistpanel. | Färgsläpp, framför allt nedtill. Sprickor i trä nedtill. | Ommålning. Ev byte av panel med sprickor. | 2 | | |

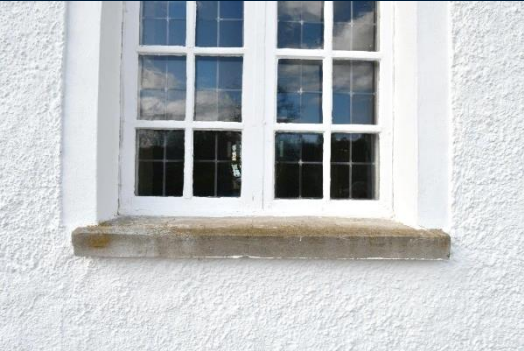
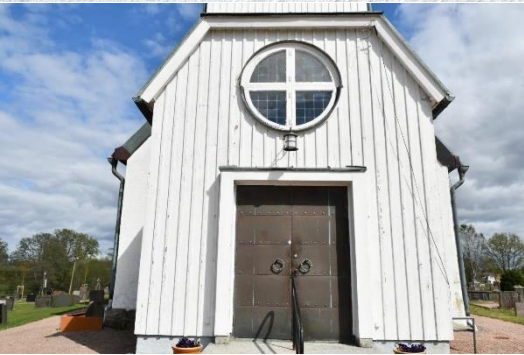
| FÖNSTER- OCH DÖRRSMYGAR | Beskrivning | Befintligt skick | Åtgärdsbehov | Tidplan / prio | Antikvariska uppgifter | Vidtagna åtgärder, år |
|---|---|---|---|---|---|---|
| | Slätputsade på långhus och kor. Beklädd med koppar i fasad mot väster på vapenhus. Av trä i vapenhus, torn och sakristia. | Spikar i kopparplåt kryper ut. | Justering av spikar i kopparplåt. Målning trä i samband med målning fasader. | 2 | | |

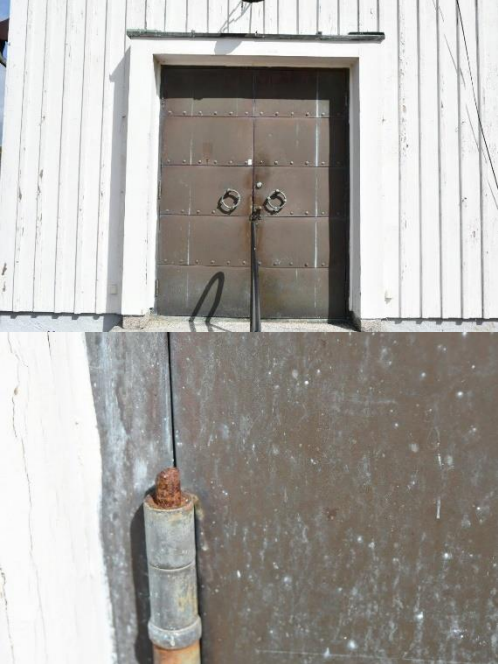
| ENTRÉPORT TORN | Beskrivning | Befintligt skick | Åtgärdsbehov | Tidplan / prio | Antikvariska uppgifter | Vidtagna åtgärder, år |
|---|---|---|---|---|---|---|
| | Pardörr beklädd med koppar utvändigt och invändigt. Liggande bandtäckning med hakfalsar. Dekorspik av koppar. | Enstaka dekorknappar kryper ut. Knopp på ett gångjärn saknas. Galvanisk korrosion på gångjärn. | Justering av dekorknappar och komplettering av gångjärn. Eventuellt byte av pinne i gångjärn. | 2 | | |

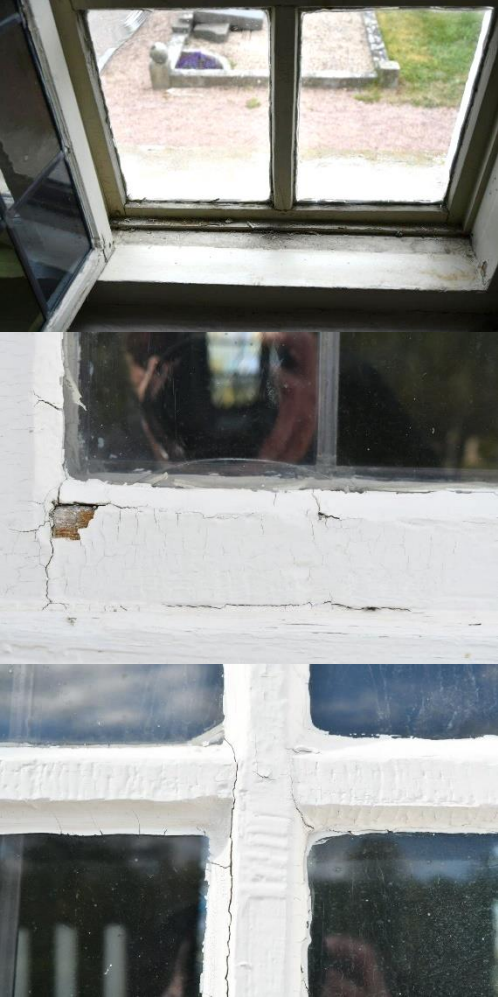
| FÖNSTER LÅNGHUS | Beskrivning | Befintligt skick | Åtgärdsbehov | Tidplan / prio | Antikvariska uppgifter | Vidtagna åtgärder, år |
|---|---|---|---|---|---|---|
| | 8 st stickbågeformade 4-lufts-fönster med träspröjs i ytterbågar, blyinfattade innerbågar. Enkla bågar, 1+1 glas. 1 båge mot söder respektive norr öppningsbart. | Bågar igenmålade. Färgsprickor i ytterbågar. Begynnande gråträ där färg släppt. Sprickor i kitt samt kittsläpp i inner- och ytterbågar, även tryckkitt. Färgsläpp nedtill invändigt. Enstaka trasiga glas. Krypande plugg. Blyinfattning något ned-sjunken och skallrar. | Målning. Omkittning. Byte av trasiga glas. Byte av plugg. Kompletteringskittning blyspröjs. | 2 | | |

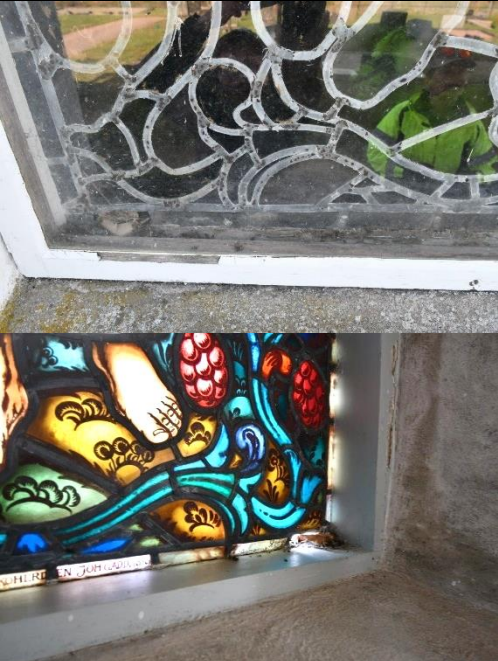
| FÖNSTER KOR | Beskrivning | Befintligt skick | Åtgärdsbehov | Tidplan / prio | Antikvariska uppgifter | Vidtagna åtgärder, år |
|---|---|---|---|---|---|---|
| | 1 st stickbågeformat fast fönster. Blyinfattat med målade glas i innerbåge. 3-luftsfönster med tvärposter i ytterbåge. | Ytterbåge: Punktala kittsläpp. Mycket smuts i mellansidor. Ej tätt med båge och smyg. Insida mycket torr. Innerbåge: Stormjärn rostiga i ytan. Blyinfattat glas buktar något nedtill. Ett glas saknas i hörn. Punktala färg-avflagningar på trä. | Ytterbåge: Ommålning och oljning. Omkittning. Rengöring av mellansidor och komplettering av anslagslist. Innerbåge: Rostskyddsmålning stormjärn. Komplettering med glas. Ev stabilisering av glas. | 2 | Glasmålning från 1919, skänkt av kyrkoherde Johan Gadd. | |

| Objekt/enhet | Åtgärd | Utfört, datum |
|---|---|---|
| Fönster kor | Ytterbåge: Ommålning och oljning. Omkittning. Rengöring av mellansidor och komplettering av anslagslist.<br>Innerbåge: Rostskyddsmålning stormjärn. Komplettering med glas. Ev stabilisering av glas. | |

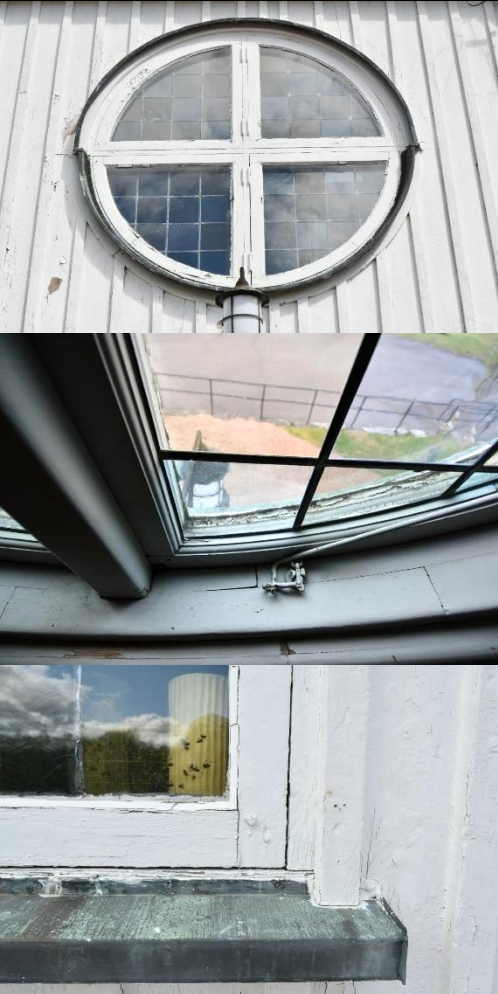
| FÖNSTER VAPENHUS | Beskrivning | Befintligt skick | Åtgärdsbehov | Tidplan / prio | Antikvariska uppgifter | Vidtagna åtgärder, år |
|---|---|---|---|---|---|---|
| | <p>1 st runt 4-luftsfönster mot väster. Blyinfattade innerbågar.</p> <p>1 st 1-luftsfönster mot söder med spröjs. Blyinfattade innerbågar.</p> | <p>Mot väster: Färgsläpp och kittsläpp i inner- och ytterbågar. Krypande plugg.</p> <p>Mot söder: Sprickor i kitt och kittsläpp i stor omfattning. Färgsprickor. Krypande plugg.</p> | <p>Ommålning. Omkittning. Byte av plugg.</p> | 2 | | |

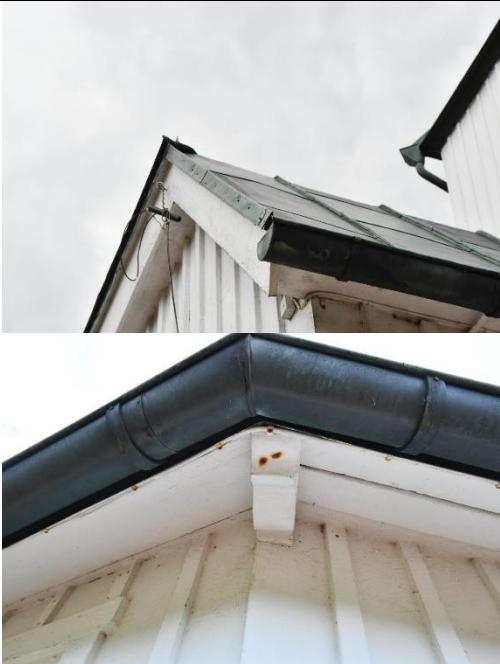
| TAKFOT OCH VINDSKIVOR | Beskrivning | Befintligt skick | Åtgärdsbehov | Tidplan / prio | Antikvariska uppgifter | Vidtagna åtgärder, år |
|---|---|---|---|---|---|---|
| | Intäckt med koppar på långhus. Träpanel på sakristia och vapenhus. | Sakristia: Rostiga infästningar av kablar. Krackeleringar i färg. Vapenhus: Krackeleringar i färg. | Sakristia: Byte av infästningar. Ommålning.<br><br>Vapenhus: Ommålning | 2 | | |

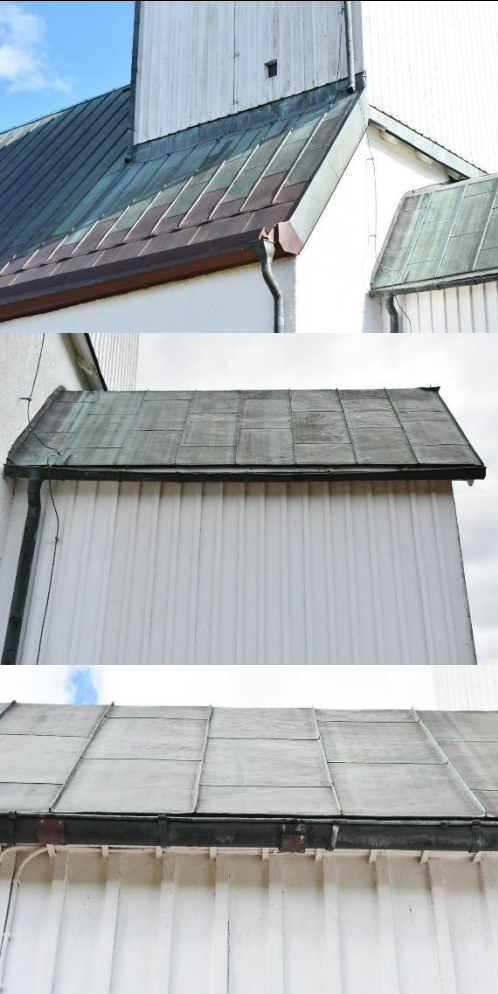
| TAKAVVATTNING | Beskrivning | Befintligt skick | Åtgärdsbehov | Tidplan / prio | Antikvariska uppgifter | Vidtagna åtgärder, år |
|---|---|---|---|---|---|---|
| | Fotränna av koppar på långhuset. Hängrännor på vapenhus och sakristia. Anslutet till stuprör. Samtliga delar av koppar. | Hängrännor på sakristia och norra delen av vapenhuset är nedböjda i mitten och har bristfälligt fall. Även enstaka lösa skarvplåtar med galvanisk korrosion. | Justering av hängrännor och dess fall. Komplettering med nya skarvplåtar. | 2 | Fotränna mot norr nylagd i samband med hussvamps-sanering 2021. | |

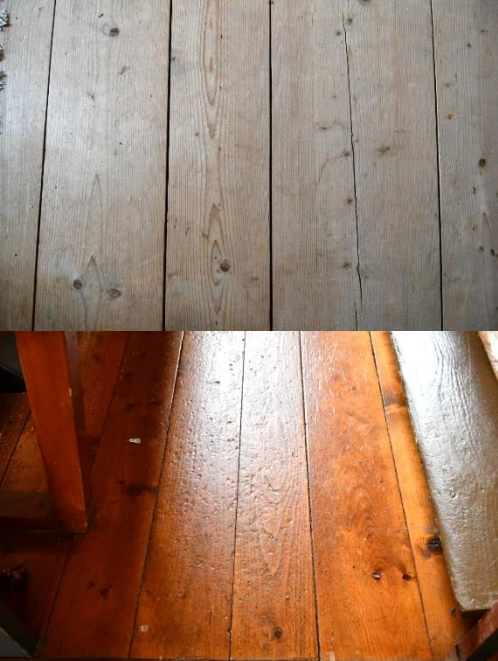
| GOLV | Beskrivning | Befintligt skick | Åtgärdsbehov | Tidplan / prio | Antikvariska uppgifter | Vidtagna åtgärder, år |
|---|---|---|---|---|---|---|
| | Kilsågat brädgolv, troligtvis såpskurat. Upphöjt ett steg innanför altarring. Fernissat trägolv i bänkkvarteren. | Fuktfläckar efter blommor eller liknande inom flera områden på brädgolv. | Såpskurning. | Å | | |

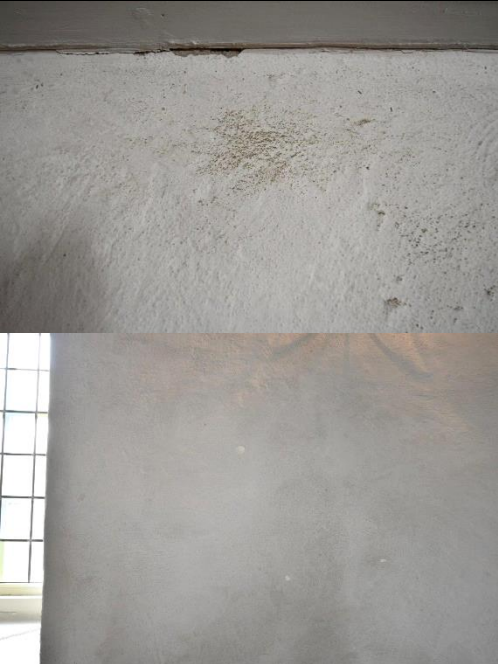
| VÄGGAR | Beskrivning | Befintligt skick | Åtgärdsbehov | Tidplan / prio | Antikvariska uppgifter | Vidtagna åtgärder, år |
|---|---|---|---|---|---|---|
| | Slätputsade väggar, avfärgade i vit kulör. | Små putssläpp upptill mot läktare. Enstaka spjälkningar i yttre putsskikt. Mindre områden med påväxt under läktare. Generellt något nedsmutsad yta. | Rengöring. | 3 | | |

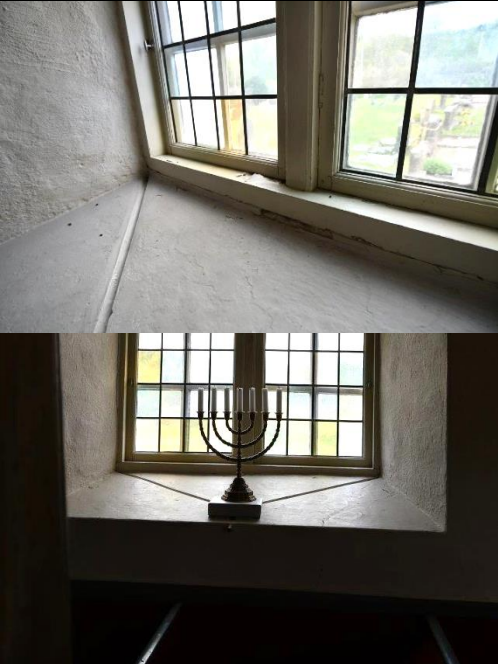
| FÖNSTERNISCHER | Beskrivning | Befintligt skick | Åtgärdsbehov | Tidplan / prio | Antikvariska uppgifter | Vidtagna åtgärder, år |

| FÖNSTERNISCHER | Beskrivning | Befintligt skick | Åtgärdsbehov | Tidplan / prio | Antikvariska uppgifter | Vidtagna åtgärder, år |
|---|---|---|---|---|---|---|
| | Slätputsade valv. Fönsterbänk med V-formad avrinningsränna. | Sprickor i färg och puts i fönsterbänk. | Putslagning. Avfärgning. | 3 | | |

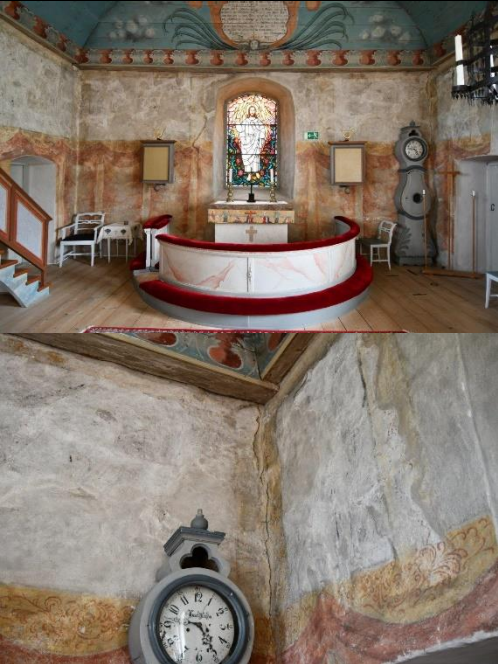
| VÄGGAR I KOR | Beskrivning | Befintligt skick | Åtgärdsbehov | Tidplan / prio | Antikvariska uppgifter | Vidtagna åtgärder, år |
|---|---|---|---|---|---|---|
| | Slätputsade väggar med motivmålningar. Draperimålningar i orange, rött och gult. Övre del mot öster beklädd med trä lika tak, motivmålat. | Sprickor i anslutning till hörn. | Inga åtgärder. | | Draperimålningar från 1600-talet togs fram 1937 av konservator C O Svensson, Långedrag. | |

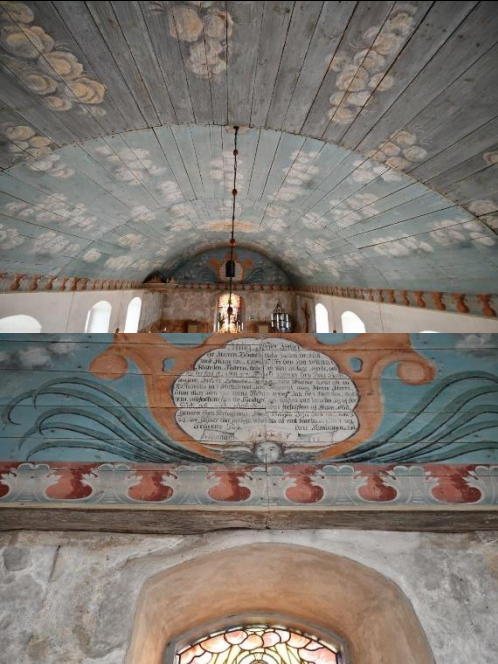
| TAK | Beskrivning | Befintligt skick | Åtgärdsbehov | Tidplan / prio | Antikvariska uppgifter | Vidtagna åtgärder, år |
|---|---|---|---|---|---|---|
| | Bräddtak med smidda spikar. Takmålningar föreställande ljusblå himmel med moln. Målad taklist med bladmotiv i blågrönt på röd bakgrund. | Enstaka bräda har släppt något. Fuktfläckar i bräda i underkant valv. | Inga åtgärder. | | År 1937 togs takmålningarna från 1776 fram. Synlig gräns i väst av var kyrkan byggts till. | |

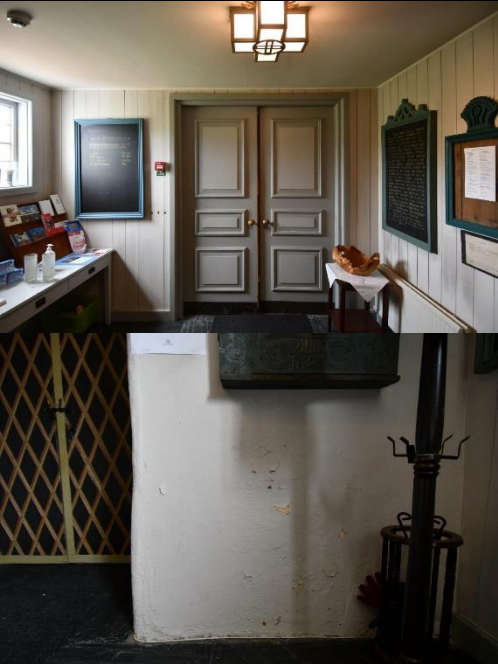
| VÄGGAR | Beskrivning | Befintligt skick | Åtgärdsbehov | Tidplan / prio | Antikvariska uppgifter | Vidtagna åtgärder, år |
|---|---|---|---|---|---|---|
| | Slätputsad vägg mot öster.<br>Stående täckmålad träpanel i övrigt. | Färgsläpp nedtill putsad vägg. Mindre skada i puts ovan port.<br>Träpanel något nedsmutsad. | Avfärgning puts.<br>Rengöring träpanel. | 3 | | |

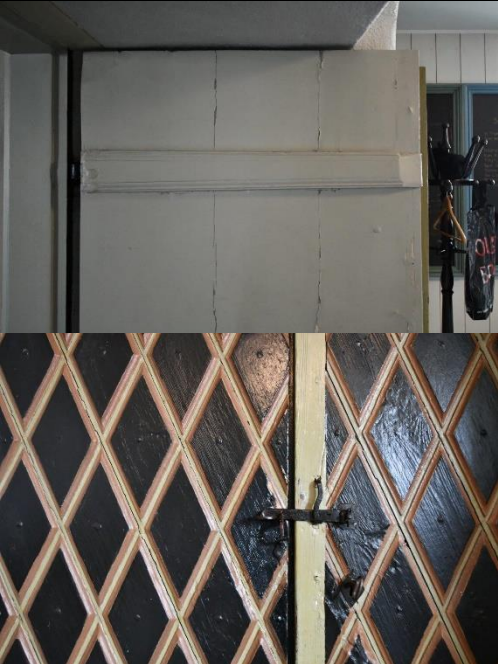
| DÖRRAR MOT KYRKORUM | Beskrivning | Befintligt skick | Åtgärdsbehov | Tidplan / prio | Antikvariska uppgifter | Vidtagna åtgärder, år |
|---|---|---|---|---|---|---|
| | Pardörrar i trä. Plankdörr med beklädnad i rombmönster. Dörrblad målade. Hasplås och gångjärn av smide. | Sprickor i färg. Sprickor mellan romboider. | Ommålning. | 4 | | |

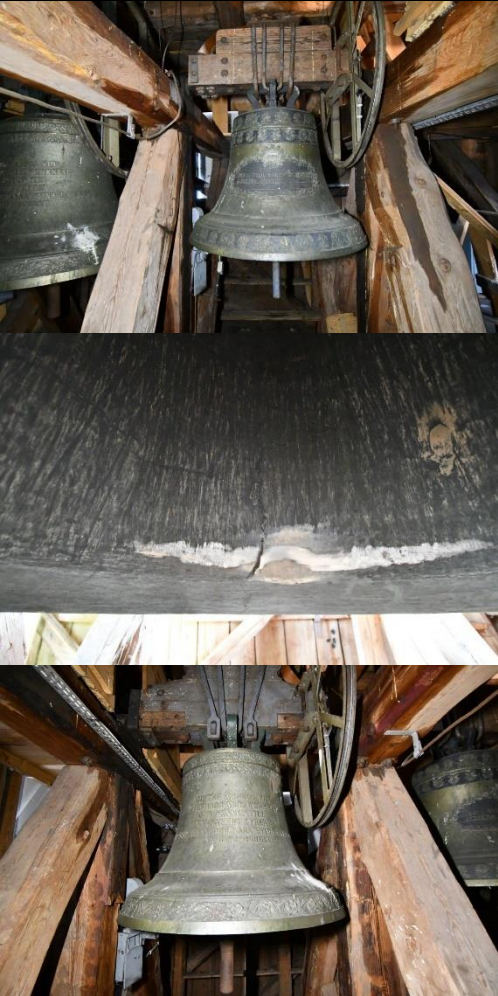
| KLOCKOR | Beskrivning | Befintligt skick | Åtgärdsbehov | Tidplan / prio | Antikvariska uppgifter | Vidtagna åtgärder, år |
|---|---|---|---|---|---|---|
| | Storklocka och lillklocka från 1883. | Spricka i insida storklocka. | Besiktigas av klockgjutare. | 2 | | |

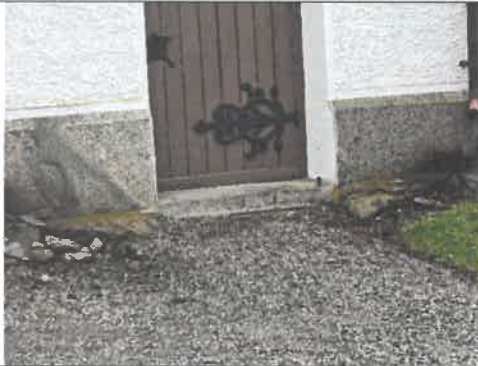
| BROSTEG VID KOR | Beskrivning | Befintligt skick | Åtgärdsbehov | Tidplan /prio | Antikvariska uppgifter | Vidtagna åtgärder, år |
|---|---|---|---|---|---|---|
| | Brosteg mot öst av natursten med bruksfog mellan stenblock. | Fogurfall mellan stenblock. Generellt eroderad fog och släpp mellan fog och sten. | 100 % omfogning. | 2 | | |

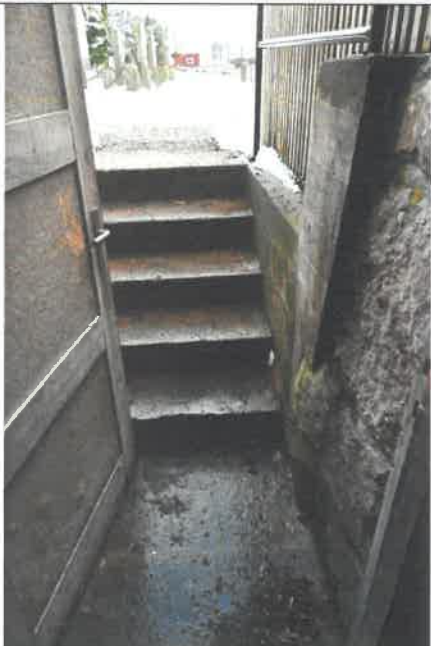
| KÄLLARTRAPPA | Beskrivning | Befintligt skick | Åtgärdsbehov | Tidplan /prio | Antikvariska uppgifter | Vidtagna åtgärder, år |
|---|---|---|---|---|---|---|
| | Källartrappa mot söder av platsgjuten betong. | Eroderad yta i måttlig omfattning. | Åtgärd av stuprör behövs för att minska fuktbelastningen . Se takavvattning. | 1 | Källaren är inte ursprunglig. Möjligen byggdes den 1960 då värmesystemet i kyrkan byggdes om. | |

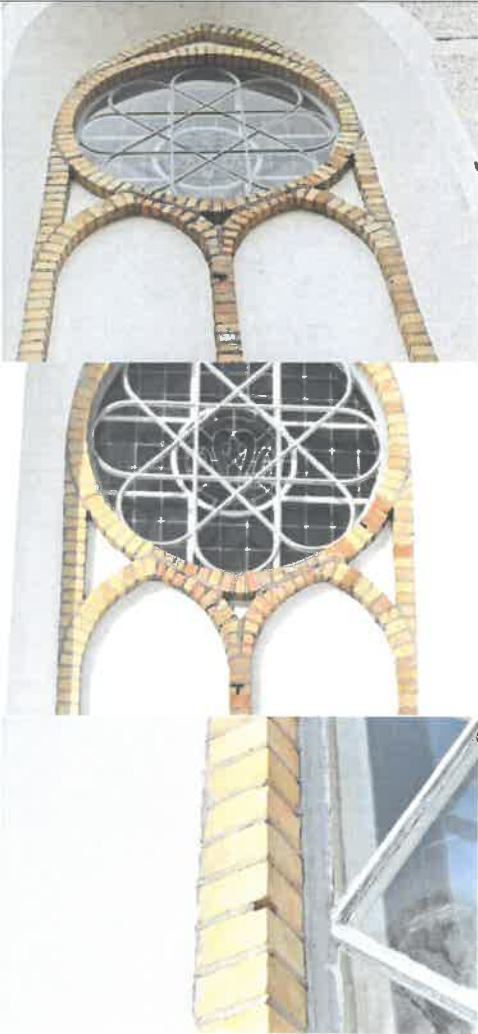
| TEGELMASVERK | Beskrivning | Befintligt skick | Åtgärdsbehov | Tidplan / prio | Antikvariska uppgifter | Vidtagna åtgärder, år |
|---|---|---|---|---|---|---|
| | Masverk av gult ½-stens tegel följer bågarnas kontur och smyg. | Tegelskador och fogsläpp på tegel kring utsida fönsterbågar på vissa av fönstren. | Omfogning gult tegel och byte trasiga tegelsten. | 3 | | |

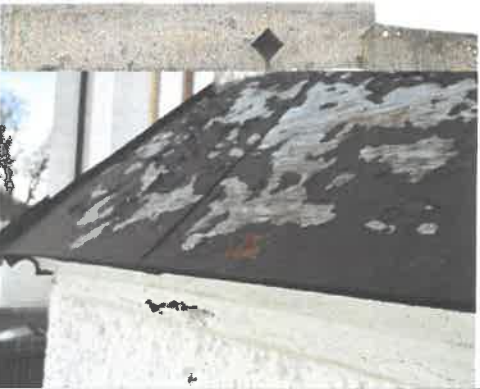
| PLÅTAVTÄCKNINGAR | Beskrivning | Befintligt skick | Åtgärdsbehov | Tidplan / prio | Antikvariska uppgifter | Vidtagna åtgärder, år |
|---|---|---|---|---|---|---|
| | <p>Plåttäckning av målad galv- plåt på strävpelare, gesimser och fönsterbleck. Putskanter saknas mot anslutande puts.</p> | <p>Kraftiga färgsläpp partiellt. Mindre punktala rostangrepp. Putskanter saknas mot anslutande puts.</p> <p>På tornfasaden finns genomrostat fönsterbleck på rosettfönstret samt på plåttäckning nedre gesims.</p> | <p>Målning och punktala rotskyddsmålning.</p> | 1 | | Utförs under vår 2023 |

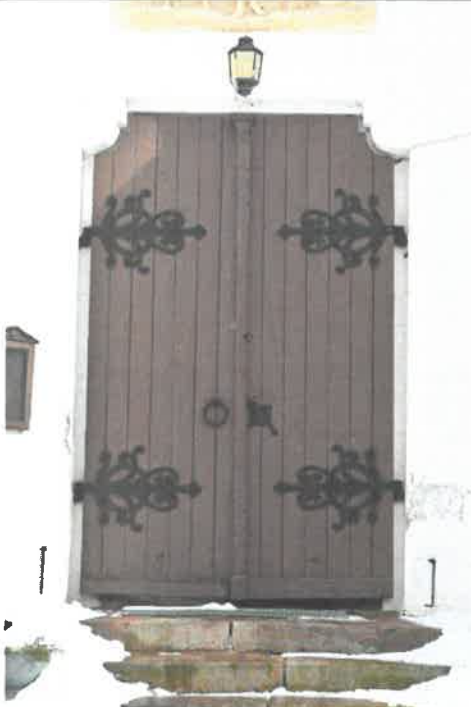
| ENTRÉPORT TORN | Beskrivning | Befintligt skick | Åtgärdsbehov | Tidplan / prio | Antikvariska uppgifter | Vidtagna åtgärder, år |
|---|---|---|---|---|---|---|
| | Pardörr åt väst med stående träpanel. Portgångjärn med dekorgångjärnsbeslag. | Torksprickor nertill. Färg är generellt blekt. | Ommålning. | 3 | | |

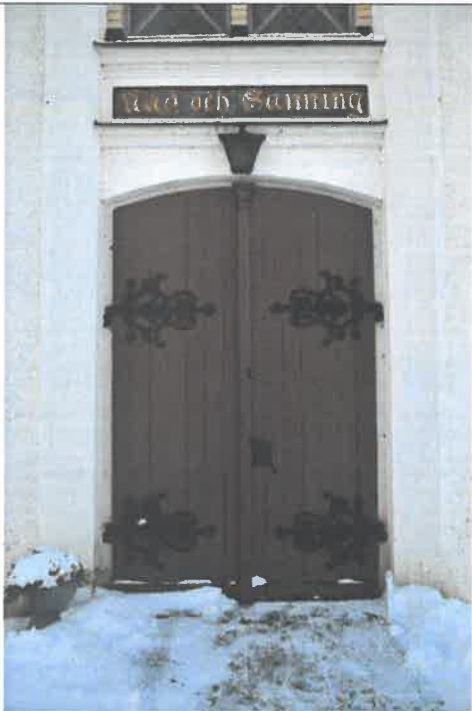
| NORRA PORTEN | Beskrivning | Befintligt skick | Åtgärdsbehov | Tidplan / prio | Antikvariska uppgifter | Vidtagna åtgärder, år |
|---|---|---|---|---|---|---|
| | Pardörr åt norr med stående träpanel. Portgångjärn med dekorgångjärnsbeslag. | Torksprickor nertill. Färg är generellt blekt. Dragigt mellan dörrblad och smyg, tätning brister. | Ommålning. Komplettera tätning mellan dörrblad och smyg. Alternativt justering. | 3 | | |

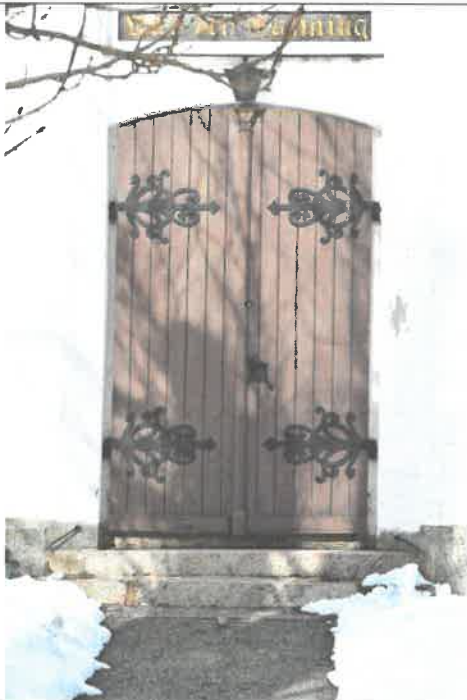
| SÖDRA PORTEN | Beskrivning | Befintligt skick | Åtgärdsbehov | Tidplan / prio | Antikvariska uppgifter | Vidtagna åtgärder, år |
|---|---|---|---|---|---|---|
| | Pardörr åt söder med stående träpanel. Portgångjärn med dekorgångjärnsbeslag. | Torksprickor nertill. Färg är generellt blekt. | Ommålning. | 3 | | |

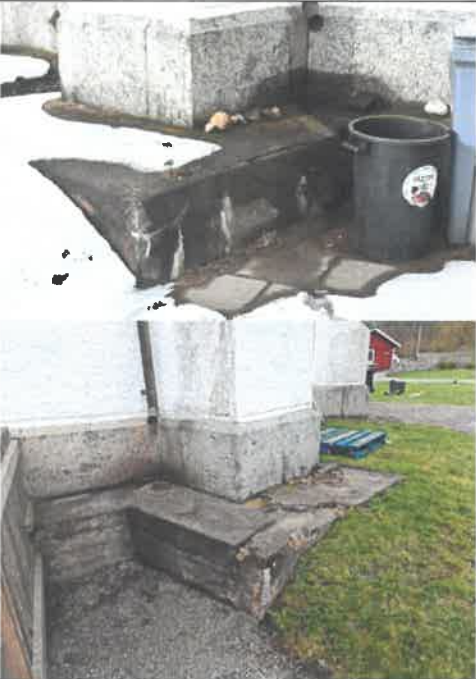
| TAKAVVATTNING | Beskrivning | Befintligt skick | Åtgärdsbehov | Tidplan / prio | Antikvariska uppgifter | Vidtagna åtgärder, år |
|---|---|---|---|---|---|---|
| | <p>Takavvattning från långhus är utförd med fotränna och utkastare av målad galv-plåt. Från kor och torn tak sker takavvattningen via rännalar och utkastare. Vattenkuper och stuprör med utkastare vid sockel är utförda av koppar med skarprörsvinklar.</p> | <p>Stuprörs-skarvar är vänd mot fasad. Ett styck stuprör läcker vid skarv. Utkast sker intill fasad vilket skapar uppfuktad sockel.</p> | <p>Tätning av läckande stuprör. Se över utkast och ev. förläng så att vattenleds ut längre bort från fasadliv.</p> | 1 | | |

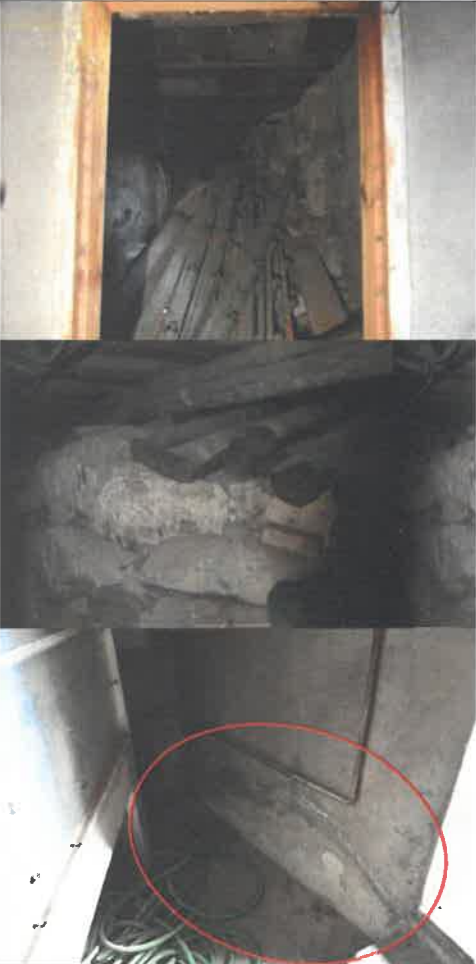
| KÄLLARE UNDER KOR | Beskrivning | Befintligt skick | Åtgärdsbehov | Tidplan / prio | Antikvariska uppgifter | Vidtagna åtgärder, år |
|---|---|---|---|---|---|---|
| | Källare under koret inredd för pannrum och förvaring. | Saltutfällningar på putsad innervägg till höger om dörröppning. Vid syn genom inspektionslucka in under långskeppets grund noteras organiskt material och ritningsrullar. | <p>Håll saltutfällningar under uppsikt. Hög fuktbelastning kan ev. kopplas till stuprörsutkastare på utsidan vägg.</p> <p>Borttagning av organiskt material i grunden under långskeppet samt bättre förvaring för ritningsrullar.</p> | 1 | I kryputrymmet innanför pannrummet syns grundläggningen till den tidigare kyrkans kor. | |

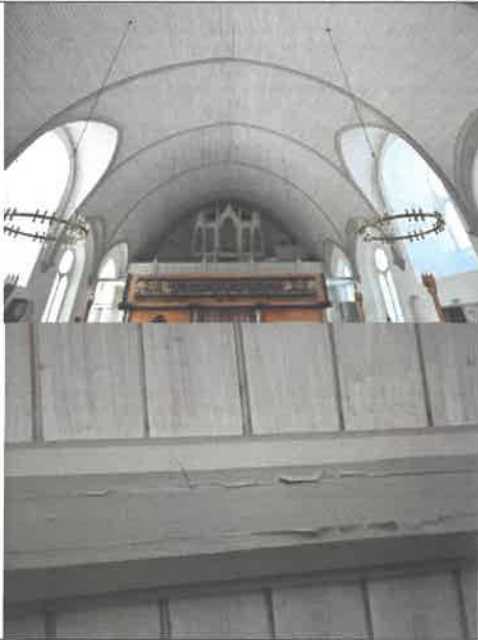
| PARDÖRRAR MOT KYRKSAL OCH MOT VINDFÅNG | Beskrivning | Befintligt skick | Åtgärdsbehov | Tidplan / prio | Antikvariska uppgifter | Vidtagna åtgärder, år |
|---|---|---|---|---|---|---|
| | Taket i kyrksalen är valvbågeformat beklätt med laserad horisontell träpanel. Valvribbor av målat trä delar in kyrksalen mellan fönstren. Detaljer av förgyllning återfinns på valven över fönstren och konsoler vid strävpelarna. | På enstaka valvribbor förekommer släpp av färg. | Punktal målningsskötning av färg på valvribbor där färg släppts. | 3 | | |

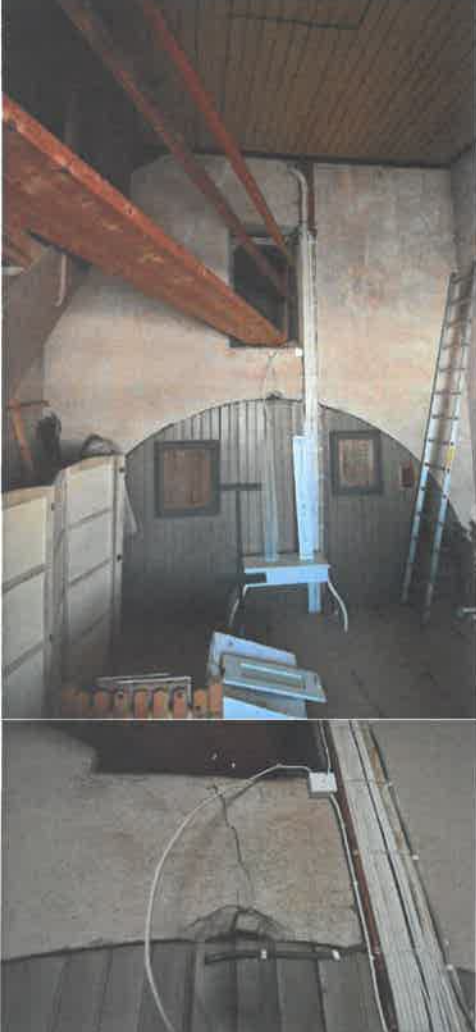
| TORNRUM VID ROSETTFÖNSTER | Beskrivning | Befintligt skick | Åtgärdsbehov | Tidplan / prio | Antikvariska uppgifter | Vidtagna åtgärder, år |
|---|---|---|---|---|---|---|
| | <p>Tornrum med putsade väggar samt trappa och landgång som leder till inspektionsluckan till långhusvinden. En större valvöppning på väggen mot öst under landgången är igensatt med horisontell pärlspont. Golv av spånskivor.</p> | <p>En kraftigare spricka går från valvet till öppningen för inspektionsluckan. Putsbortfall och fogbortfall kring valvets slutsten.</p> <p>Handledare/räcke för landgången till inspektionsluckan saknas på vänster sida. Risk för fall och personskada. Bör åtgärdas snarast.</p> | <p>Spricka i murvalv i öster utreds av konstruktör.</p> <p>Komplettering av handledare/räcke på vänster sida om landgången.</p> | 1 | | |

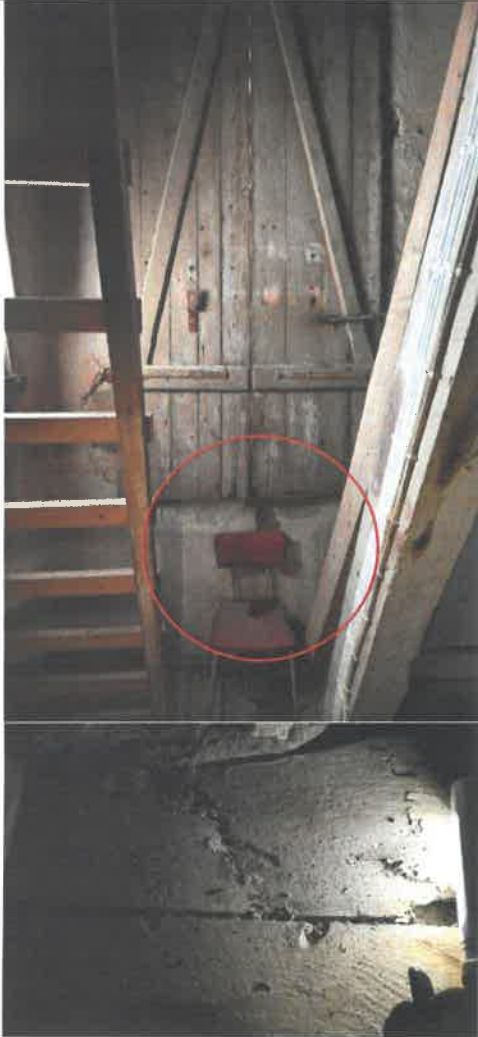
| KLOCKVÅNING | Beskrivning | Befintligt skick | Åtgärdsbehov | Tidplan / prio | Antikvariska uppgifter | Vidtagna åtgärder, år |
|---|---|---|---|---|---|---|
| | Väggar av putsad natursten med kalkbruk. Plankgolv och stegar av trä. | Putsskador i anslutning till ljudluckor. Rostiga gångjärn till ljudluckor kan skada murverket och anslutande puts. | Putslagning och rostskyddsbehandling av rostiga gångjärn. | 2 | | |

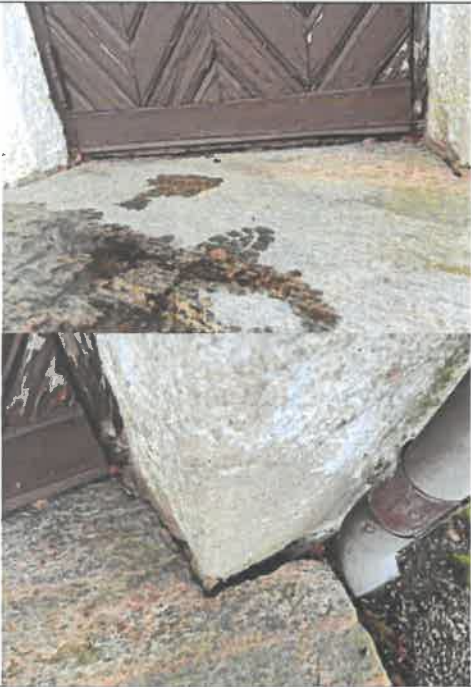
| TRÖSKELBLOCK ENTRÉ SAKRISTIA | Beskrivning | Befintligt skick | Åtgärdsbehov | Tidplan /prio | Antikvariska uppgifter | Vidtagna åtgärder, år |
|---|---|---|---|---|---|---|
| | Tröskelblock mot söder vid entrén i mellangång till sakristia. Blocket är av natursten med bruksfog mellan stenblock och fasadliv/sockel. | Fogurfall mellan stenblock. Generellt eroderad fog och släpp mellan fog och sten. | 100 % omfogning.<br><br>Tendenser till fall inåt mot dörrkarmen. Kraftiga röt-skador på karm (se avsnitt om Portar) | 2 | | |

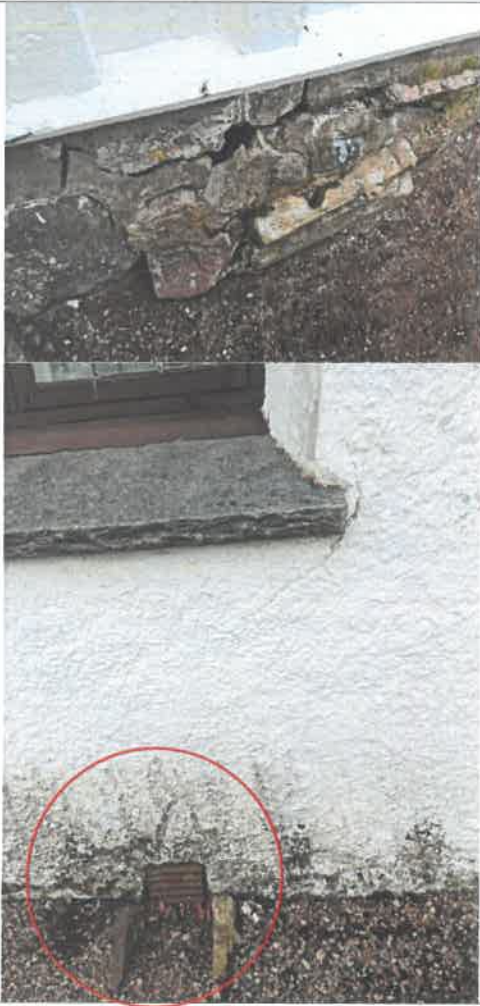
| SOCKEL | Beskrivning | Befintligt skick | Åtgärdsbehov | Tidplan /prio | Antikvariska uppgifter | Vidtagna åtgärder, år |
|---|---|---|---|---|---|---|
| | <p>Sockel av natursten.</p> | <p>Punktala urfall av fog mellan stenblock samt punktala påväxter. På torndel mot norr finns en större skada där ett antal stenar rasat utåt. Eventuellt beror detta på en frostsprängning som pressat ut stenarna. Sockelstenar kring långhuset har kraftiga påväxter.</p> <p>Ventilationsöppningar i sockel är delvis belägna under mark. Risk föreligger att vatten rinner in i kryputrymme.</p> | <p>50 % omfogning.</p> <p>Ommurning av stenblock som rasat. (Alternativt installation av inspektionslucka)</p> | 2 | | |

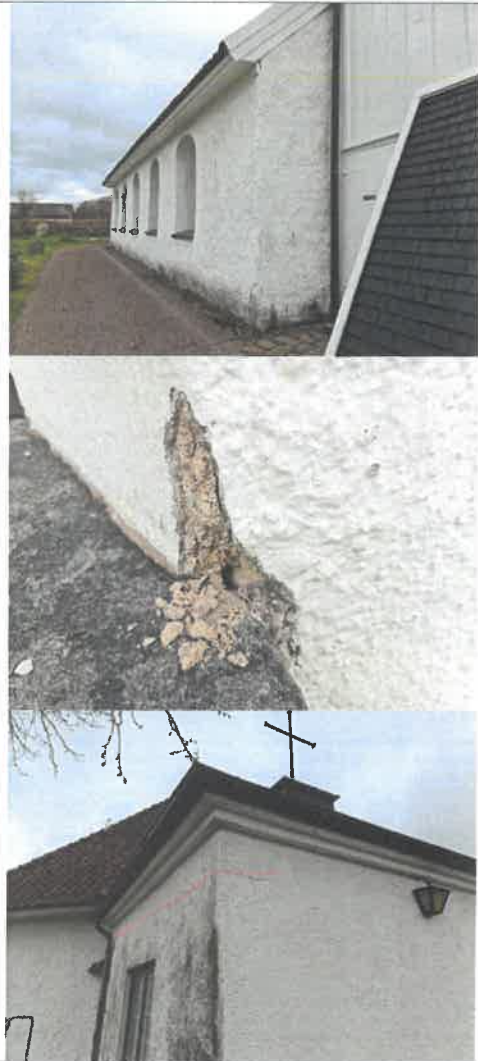
| PUTS | Beskrivning | Befintligt skick | Åtgärdsbehov | Tidplan / prio | Antikvariska uppgifter | Vidtagna åtgärder, år |
|---|---|---|---|---|---|---|
| | <p>Spritputsade fasader på långhus, kor och sakristia. Fönstersmygar är slät-skurade.</p> <p>Eventuellt är ytputsen eller delar av putsen cementbaserad. Enligt tidigare VoU är putsen kalkbaserad.</p> | <p>Punktala bompartier och små putsskador nertill mot sockel och i anslutning till plåtbeslag/solbänkar av natursten.</p> <p>Från vissa fönster löper sprickor från solbänk ner till sockel.</p> <p>På sakristian löper en diagonal kraftig spricka ovan fönster mot söder och runt hörnet mot öst. Sprickan är genomgående och noteras även från insidan.</p> | <p>Punktala puts-lagningar. Provtagning på puts bör utföras innan putslagning utförs.</p> <p>Fasadtvätt och avfärgning i sin helhet.</p> <p>Vidare utredning av horisontell spricka på sakristian av konstruktör. Eventuell inbyggd stål-balk som rost-tar.</p> | 2 | År 2000 utfördes puts-lagningar. | |

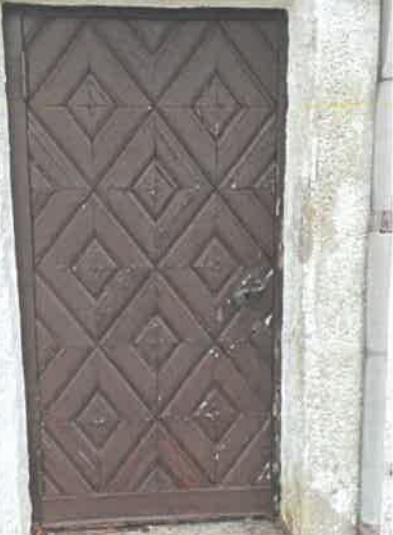
| DÖRR SAKRISTIA | Beskrivning | Befintligt skick | Åtgärdsbehov | Tidplan / prio | Antikvariska uppgifter | Vidtagna åtgärder, år |
|---|---|---|---|---|---|---|
| | Enkeldörr av trä, klädd med brunmålad dekorpanel. | Kraftiga färgsläpp i stor omfattning.<br><br>Kraftiga rötskador på karmbottens-tycke – och karmsidor ca 300 mm upp. Troligen har även dörrbladet rötskador nertill.<br><br>Tröskelblock har troligen fall inåt mot dörr. Troligtvis är avvattningen från taket ovan underdimensionerad. | Ommålning.<br><br>Lagning av rötskador. | 1 | Dörr tillkom troligen i samband med att sakristian byggdes under 1953-54. | |

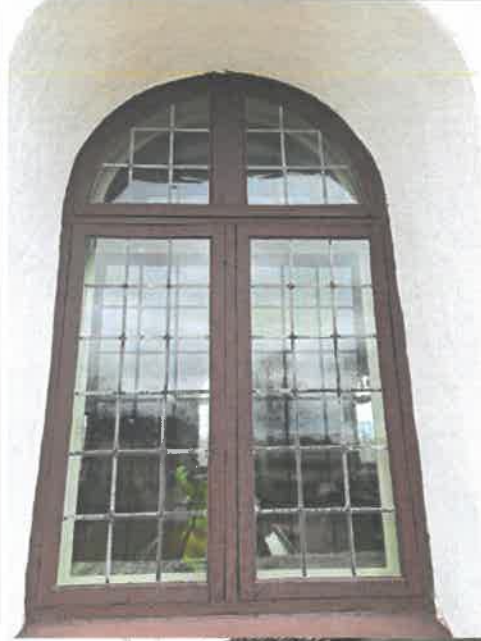
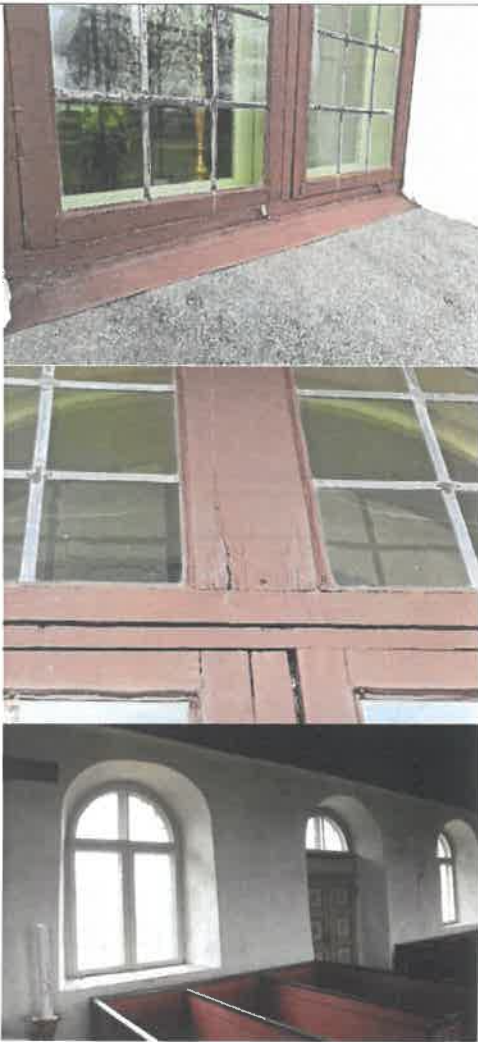
| FÖNSTER LÅNGHUS | Beskrivning | Befintligt skick | Åtgärdsbehov | Tidplan / prio | Antikvariska uppgifter | Vidtagna åtgärder, år |
|---|---|---|---|---|---|---|
| | <p>Träfönster med fyr-luftsågar där de övre lufterna är rundbågeformade. Separerade inner- och ytterågar.</p> <p>Ytterågar:<br/>Brunmålade ytterågar med blyinfattat kulturglas i rutmönster. Förankrade med skråspikad båge till karm.</p> <p>Innerågar:<br/>Vitmålade ågar med klarglas, förankrade till karm med koppelskruv.</p> | <p>Ytterågar:</p> <ul style="list-style-type: none"> <li>- Mot norr är fönster i ok skick. Dock är det tjocka färglager samt ågar och karmar är igenmålade.</li> <li>- Mot söder är färg kraftigt nedmattad samt med punktala färgsläpp. Kraftiga krympsprickor på åg- och karmdelar förekommer samt punktala skador på kitt. Insida ytterågar har färgsläpp i mindre omfattning.</li> <li>- Blyspröjset uppvisar tecken på att det är uppfrätt samt tvärgående sprickor i anslutning till kors.</li> </ul> <p>Innerågar:</p> <ul style="list-style-type: none"> <li>- Färg på ågar i ok skick. Enstaka glasruta sprucken. Mellansidor har kraftiga färgsläpp.</li> </ul> | <p>Ytterågar:</p> <ul style="list-style-type: none"> <li>- Ommålning med omkittning av in- och utsida ytterågar samt mellansidor mot söder inom 1 år.</li> <li>- Utökad undersökning avseende blyets kondition bör utföras.</li> <li>- Mot norr kan målning utföras inom 3–6 år. Dock bör man överväga att renskrapa fönstren till trärent pga de tjocka färglagren samt de hopmålade båge/karmdelarna. Dessutom bör ett spår skäras upp mellan ågar och karmar enligt rekommendation</li> </ul> | <p>2</p> <p>3</p> | <p>Fönsteröppningarna förstörades 1822.</p> <p>1875 genomfördes en större restaurering då fönstren förstörades ännu en gång. Samtidigt sattes två nya fönster in på den norra sidan.</p> | |

| | | | <p>från Energi- och klimatprojektet.</p> <p>Innerbågar:<br/> - Ommålning om ca 6 år.<br/> - Om tätning- lister saknas skall detta monteras i fönstrens innerbågar i samband med renovering.</p> | 3 | | |

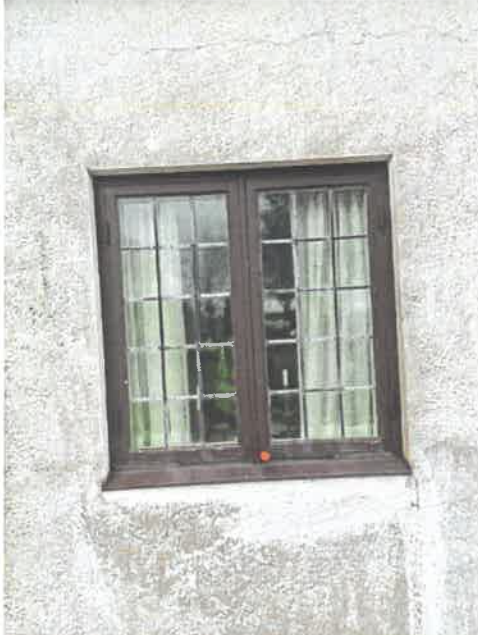
| FÖNSTER SAKRISTIA/PASSAGE | Beskrivning | Befintligt skick | Åtgärdsbehov | Tidplan / prio | Antikvariska uppgifter | Vidtagna åtgärder, år |
|---|---|---|---|---|---|---|
| | <p>Träfönster med två till en luft, kopplade utåtgående bågar. Ytterbåge i brun kulör och blyspröjsat glas. Vitmålad innerbåge med planglas.</p> | <p><b>Ytterbågar:</b></p> <ul style="list-style-type: none"> <li>- Rötskador på båg- och karmunderstycke.</li> <li>- Punktala kitt skador och färgsläpp.</li> <li>- Gråträ och kraftiga färgsläpp på bågmellansidor.</li> <li>- Blyspröjset uppvisar tecken på att det är uppfrätt samt tvärgående sprickor i anslutning till kors.</li> </ul> <p><b>Innerbågar:</b></p> <ul style="list-style-type: none"> <li>- Färgsläpp på båg- och karmdelar.</li> </ul> | <p><b>Ytterbågar:</b></p> <ul style="list-style-type: none"> <li>- Lagning av rötskador.</li> <li>- Ommålning inkl omkittning av in- och utsida ytterbågar samt mellansidor mot söder inom 1 år.</li> </ul> | 2 | | |

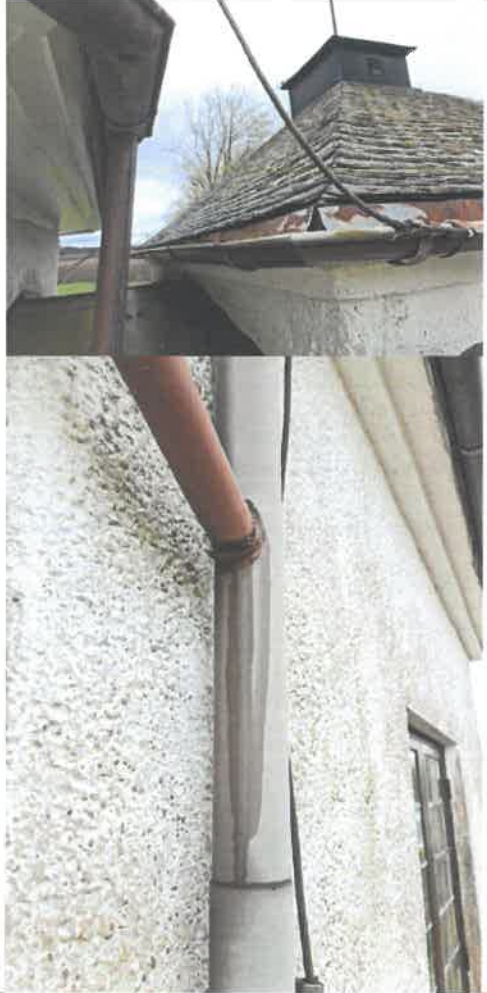
| | | <p>uppfuktat. Häng-rännan ovan dörr är troligen underdimensionerad.</p> <p>Enstaka rörsvepski-lar saknas på stup-rör av koppar till tornet.</p> <p>Långhuset saknar avvattningssystem. Detta bidrar till en förhöjd fuktbelastning på fasadens nedre delar. Puts-skador/påväxter längs med marknivå visar tydliga tecken på förhöjd fuktnivå. Ventilationsöppningar i sockel är delvis belägna under mark. Risk föreligger att vatten rinner in i kryputrymme.</p> | | | | |

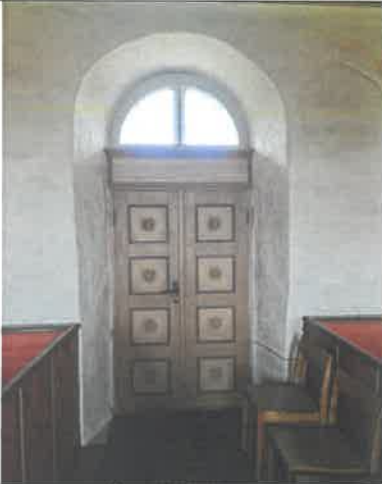
| PARDÖRR MOT SÖDER | Beskrivning | Befintligt skick | Åtgärdsbehov | Tidplan / prio | Antikvariska uppgifter | Vidtagna åtgärder, år |
|---|---|---|---|---|---|---|
| | <p>Pardörr åt söder med ådringsmålad dekorpanel och blyspröjsat överljus. Parti mellan överljus och port är beklätt med liggande brädor i ljus kulör.</p> | <p>I ok skick med mindre skav.</p> | <p>Översyn av dekormålare.</p> | <p>4</p> | | |

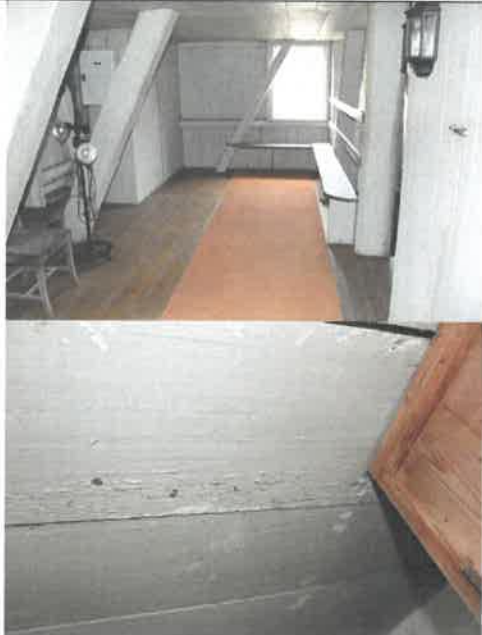
| LÄKTARHALL | Beskrivning | Befintligt skick | Åtgärdsbehov | Tidplan / prio | Antikvariska uppgifter | Vidtagna åtgärder, år |
|---|---|---|---|---|---|---|
| | <p>Andra våningen i tornet med väggar av insida ytterpanel och synlig stolpverkskonstruktion. Väggar, balkar och tak är målat i ljusgrå kulör. Trägolvet är fernissat. Två enkeldörrar till förråd och vind av stående träpanel. Väggar i förråd är klätt med gipsskivor.</p> | <p>Partiella färgsläpp på tak och stolpverksdelar i måttlig omfattning.</p> <p>Sprickor och puts-skador på vägg mot läktare.</p> <p>Golv aning slitet men i ok skick.</p> | <p>Ommålning av tak och väggar.</p> <p>Putslagning och avfärgning av putsad vägg mot läktare.</p> <p>Golv kan slipas lätt eller sandskuras och fernissas om. Undvik golvslip.</p> | 3 | | |

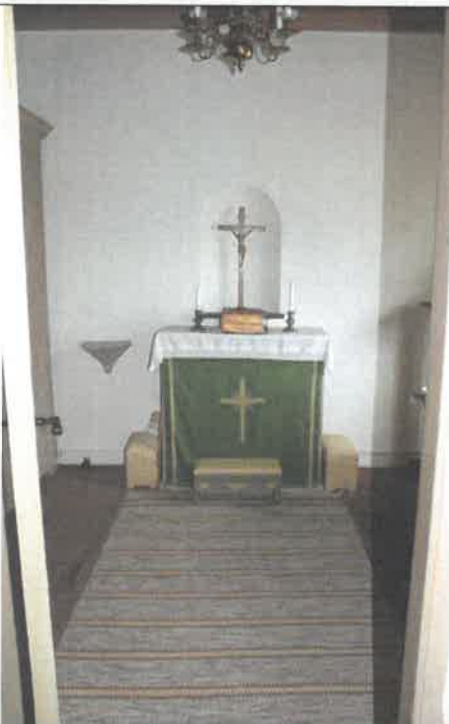
| SAKRISTIA | Beskrivning | Befintligt skick | Åtgärdsbehov | Tidplan / prio | Antikvariska uppgifter | Vidtagna åtgärder, år |
|---|---|---|---|---|---|---|
| | Sakristia med golv av tegel, putsade väggar avfärgade vita och välvd träpanel i taket i ljusblå kulör. | Horisontell spricka på vägg mot sydöst samt färgsläpp i stor omfattning. Sprickan finns även beskriven på exteriören. | Vidare utredning av horisontell spricka på sakristian av konstruktör. | 1 | Åren 1953-1954 genomgick kyrkan en synnerligen grundlig restaurering under ledning av arkitekt Fredrik Wetterqvist i Halmstad. Nu byggdes en ny sakristia vid den östra gaveln som anslöt till den medeltida kyrkobyggnaden. Elektrisk värmeledning lades in, ny bänkinredning anskaffades, 1700-talsmålningarna i taket renoverades, liksom kyrkans inredning. | |

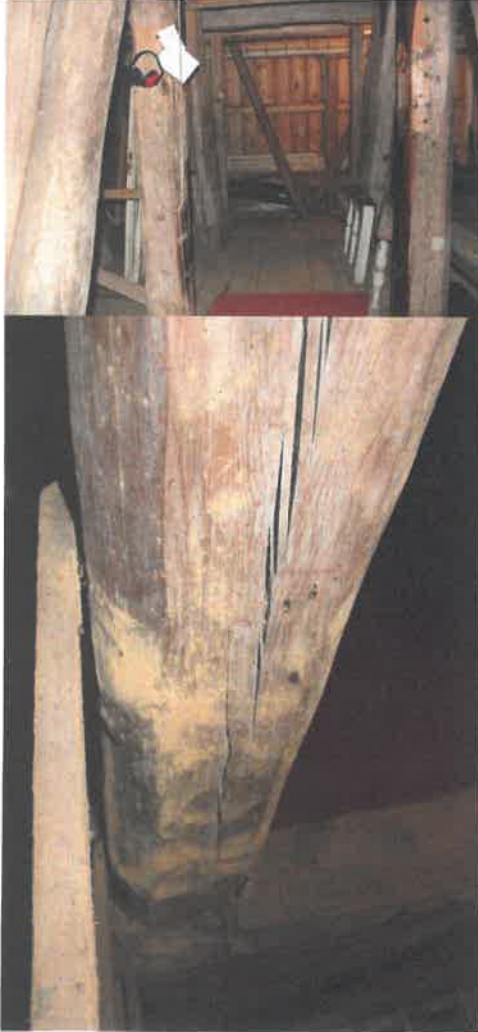
| TORNRUM PLAN 3 | Beskrivning | Befintligt skick | Åtgärdsbehov | Tidplan / prio | Antikvariska uppgifter | Vidtagna åtgärder, år |
|---|---|---|---|---|---|---|
| | <p>Tredje våningen i tornet med väggar av insida ytterpanel och synlig stolpverkskonstruktion. Golv av breda träplankor. Trappor av trä med ledstänger. Samtliga ytskikt omålade.</p> | <p>I ok skick. Vissa balkar är angripna av skadedjur, troligen strimmig trägnagare.</p> <p>Golvet i anslutning till västra väggen sviktar lokalt och sitter löst.</p> | <p>Skadedjurssanering.</p> | <p>1</p> | | |
