Mjölby nya kyrkogård  
Folkungabygdens pastorat

# Vård- och underhållsplan

Datum: 2023-12-21

Uppdragsansvarig: Andrea Jackelén, landskapsingenjör, Landskapsgruppen Öresund AB

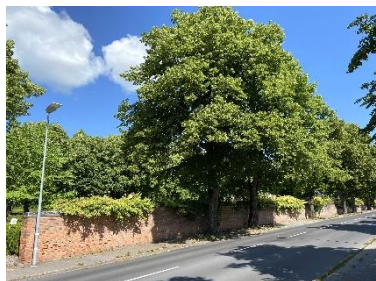
Tegelmuren i norr, längs Skänningevägen.

Skador på tegelstenar förekommer i tegelmuren, framför allt i den södra sträckningen längs Skänningevägen. Trasiga och saknade tegelpannor i avtäckningen förekommer. Norr om grinden vid kv G finns sprickor i fogen.

trasiga och saknade tegelpannor ersätts, varvid underliggande bruk kan behöva ses över. Även byte av skadade tegelstenar behöver utredas och sprickbildning i fogen behöver åtgärdas. I samband med undersökning och reparationer kan klätterhortensian behöva klippas tillbaka, vilket lämpligen görs under sensommaren.
