## VÄSTRA KARUPS KYRKA UNDERHÅLLSPLAN

Denna underhållsplan för Västra Karups kyrka i Västra Bjäre Pastorat har upprättats av  
Månsson Dahlbäck Arkitektkontor AB  
Hålarpsvägen 180, 269 92 Båstad  
tel 070 317 43 37 e-post md@manssondahlback.se  
Ansvariga arkitekter: Marianne Dahlbäck, Göran Månsson

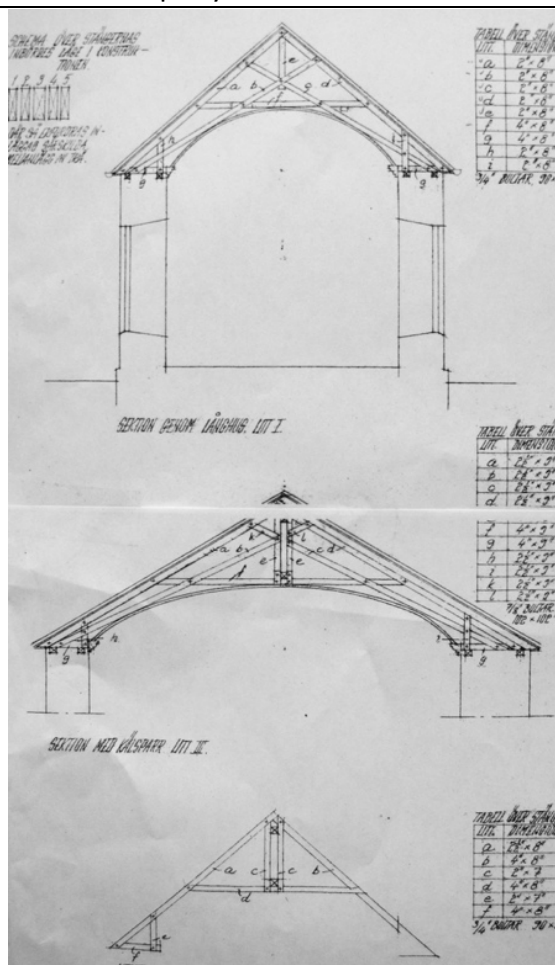
Takstolstyper 1950

På fackverken ligger impregnerad yttertakspanel, underlagspapp samt läkt och taktegel.

Innertaket är isolerat med en ca 100 mm mineralullsfilt med impregnerad papp samt ett ca 250 mm tjockt lager med cellulosafiber. Takbjälklaget är inte diffusionstätt. Vinden har mögelangrepp och andra spår av kondens som beror på att det sedan 1960-talet har funnits ett luftbefeuktningssaggregat på orgelläktaren. Befuktningen stängdes av 2013 bl a för att minska fuktbelastningen på vinden. För att undvika skador på orgeln och på kyrkans inredning måste grundvärmen i kyrkan på vintern sänkas till 15-16°. Mätningar av temperatur och relativ fuktighet samt kontroll av eventuella uttorkningsskador måste samtidigt utföras i flera år. När klimatet i kyrkan och på vinden stabiliserats och kondensrisken kan kontrolleras kan en eventuell tilläggsisolering av trävalvet bli aktuell. Nu är det ett mycket stort värmeläckage till vinden men man bör vänta med att försöka minska detta tills fuktfrågan är klar.

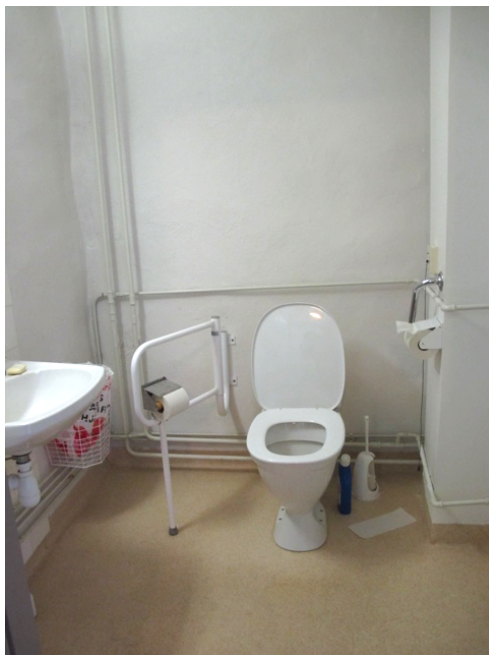
### Toalett

Rummet har utrustning för rörelsehindrade men måtten är inte tillräckliga för rullstolsburna.

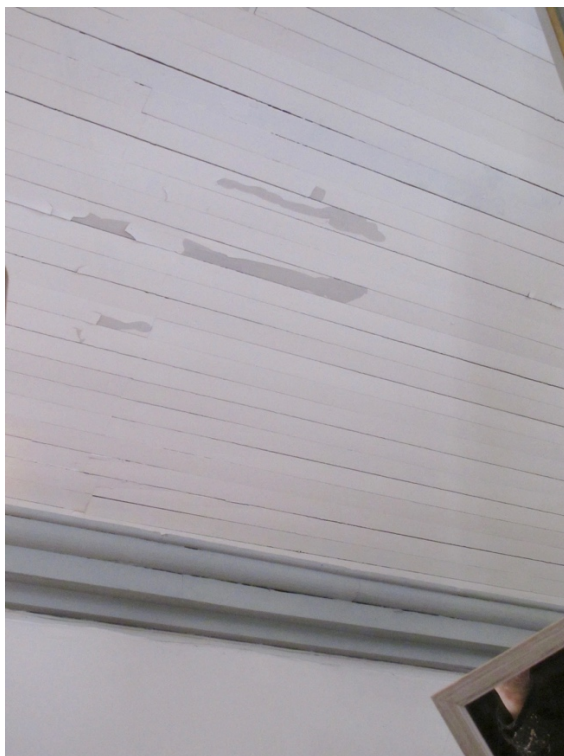
Innertaket har formen av ett flackt tunnvalv som avslutas nertill vid väggarna med ett kraftigt listverk av trä (höjd och utsprång ca 250mm). Vid korsmitten är valvkapporna pryddigt hopskurna. Tunnvalvet har varit grått (efter en senare ommålning dock numera vitt) med listen i mörkare grått. Sedan några år flagar det undre färglagret av från de äldre grå lagren på grund av ändrat rumsklimat i kyrkan. (befuktninganläggning avstängd) och också därför att den vita färgen är utförd med alkydfärg i stället för linoljefärg.

I taket hänger tre fläktar vars uppgift är att utjämna temperaturskillnader i rummet. De för ett störande buller, har troligen liten effekt och är inte nödvändiga.

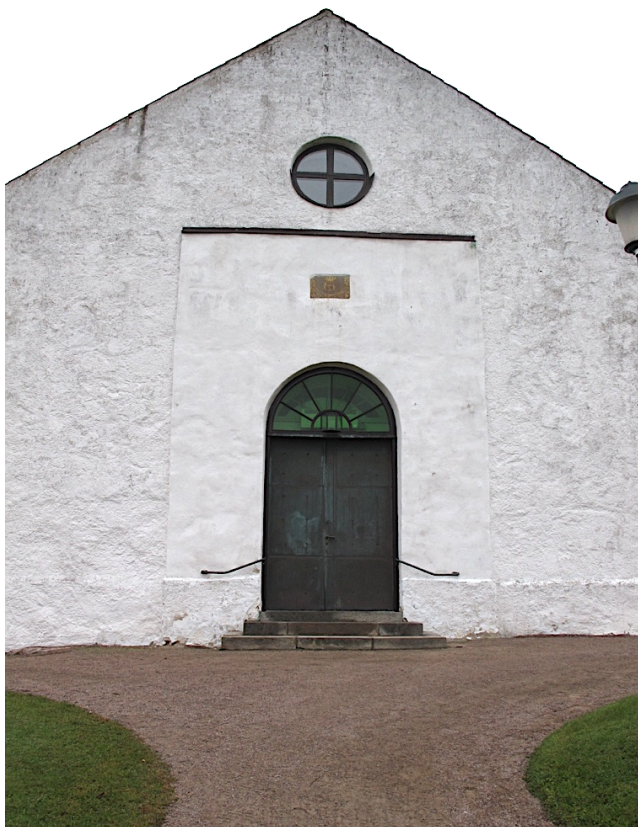
Sydportalen i sin fronton, som bör vara plan och rak samt ha en krönande utbyggd putslist. Minnestavla över porten.

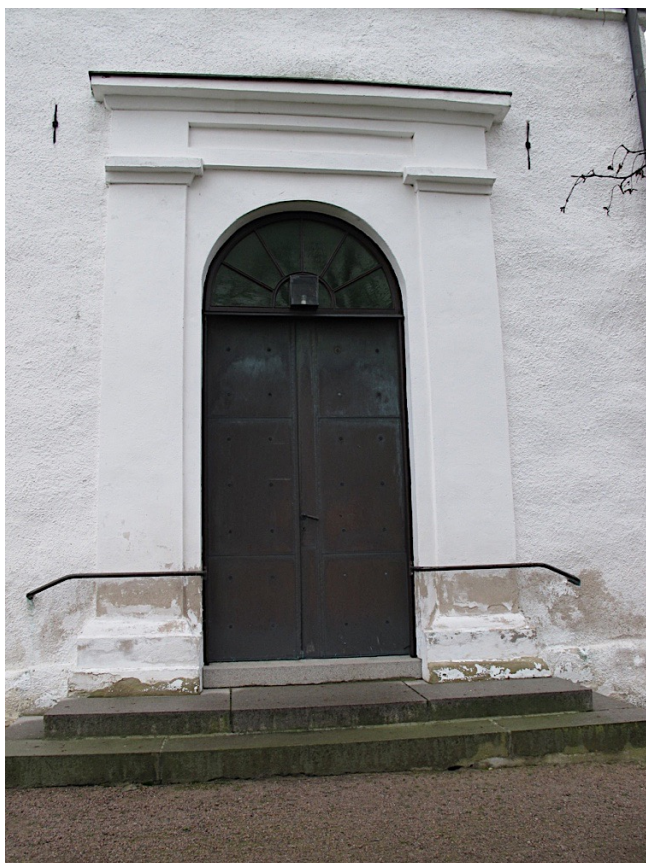
Västportalen. Obs felaktigt avskurna pilasterkapitäl.

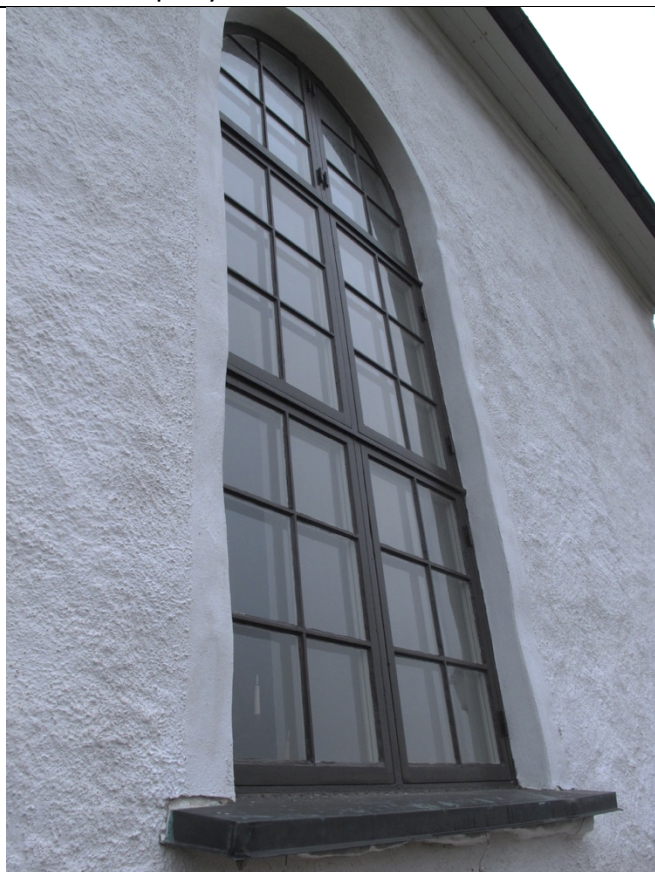
Kyrkfönster, observera den ojämna slätputsen!
