## HOVS KYRKA UNDERHÅLLSPLAN

Denna underhållsplan för Hovs kyrka i Västra Bjäre Pastorat har upprättats av  
Månsson Dahlbäck Arkitektkontor AB  
Hålarpsvägen 180, 269 92 Båstad  
tel 070 317 43 37 e-post md@manssondahlback.se  
Ansvariga arkitekter: Marianne Dahlbäck, Göran Månsson

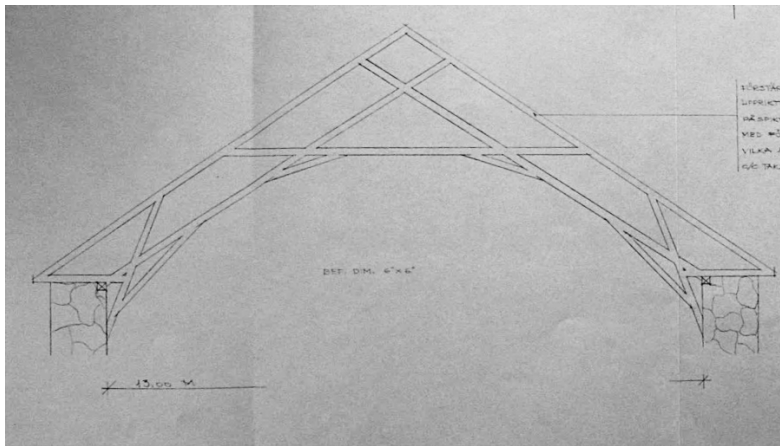
Ritning från 1970 i < samband med förstärkning efter branden. Takstolens form är i princip rätt men de inre sparrarna har en brantare lutning och stödbenen är vertikala.

Takstolstypen framgår av ritningen ovan. Den inre sparrarna som bär innertaket är hopfogade halvt i halvt inocken och förbundna med de yttre som bär yttertaket med hammarband och snedstag till ett samverkande fackverk. Timmerdimensionen är ca 5"x6" för alla virken. Värmeisoleringen på trätunnvalvet består av ett tjockt lager kutterspån. Yttertaket är täckt med skiffereternitplattor, som tillkom efter branden 1970.

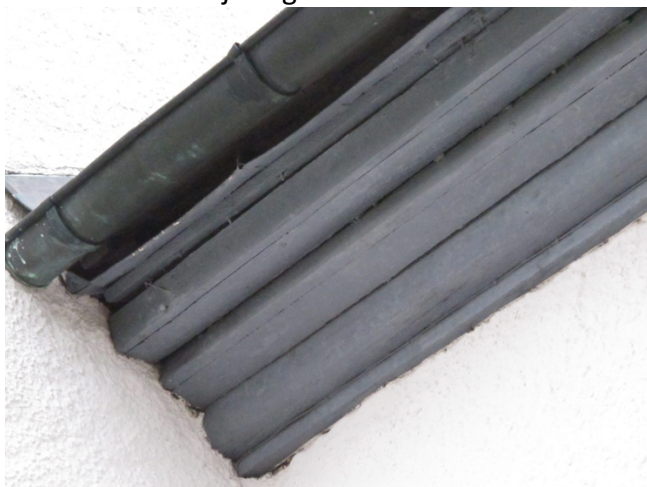
Taklist av trä på sakristians sydsida

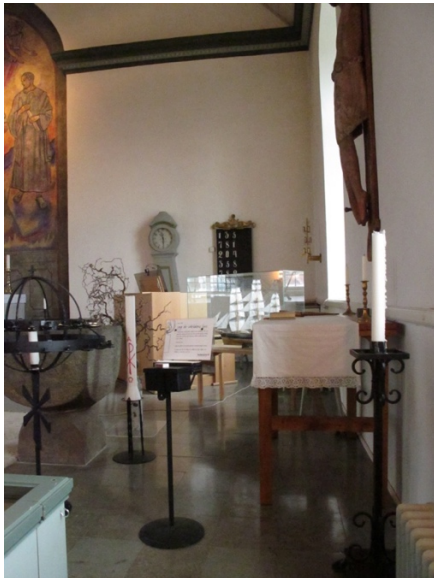
När kyrkan fick elektriskt ljus omkring 1960 inleddes en rad förändringar (skarpt elljus, vassare färgsättning, större fria ytor i rummet med många distraherande nya föremål) som skapat den nuvarande rumsbilden, som, särskilt i elljus, är okoncentrerad och rörig och saknar mycket av stämning och andakt.

En del av alla föremål i koret

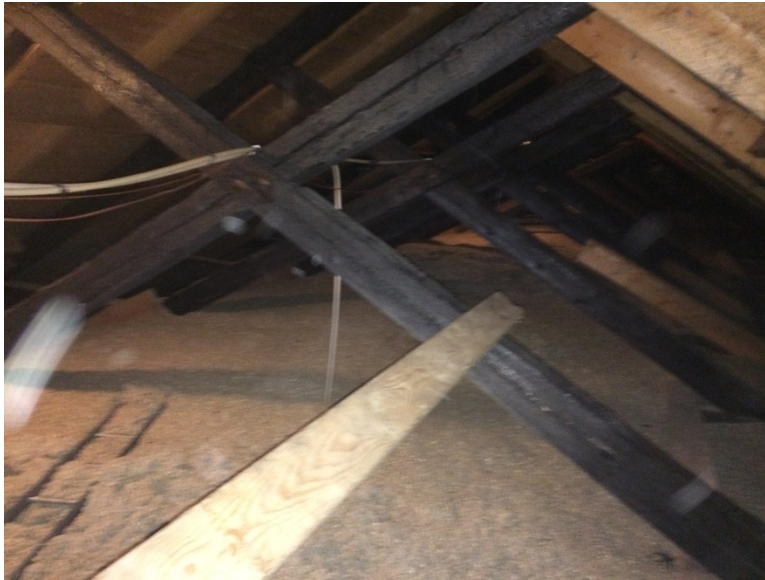
Vindsutrymme med de ursprungliga takstolarna, några förstärkta efter branden 1970. Extra taksparrar och yttertakpanel av råspont. Ovanpå tunnvalvet värmeisolering med kutterspånsgyllning. Det finns ett par plåtluckor i yttertaket. I trätunnvalvet finns över koret en trälucka för manövrering av en spotlight vid altaret.

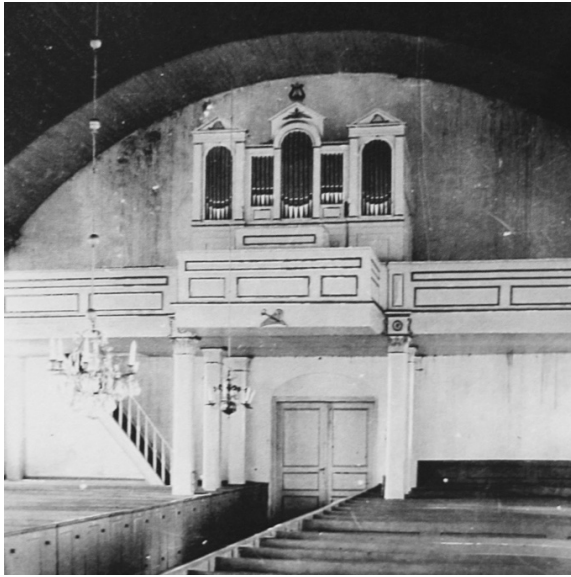
Läktaren efter 1912 och före 1930. Öppen trappa till läktaren. Utbyggnad mitt på läktaren för orgelns spelbord. Det mycket mörka taket är svårt att förklara. Kan det vara sot från kaminerna?

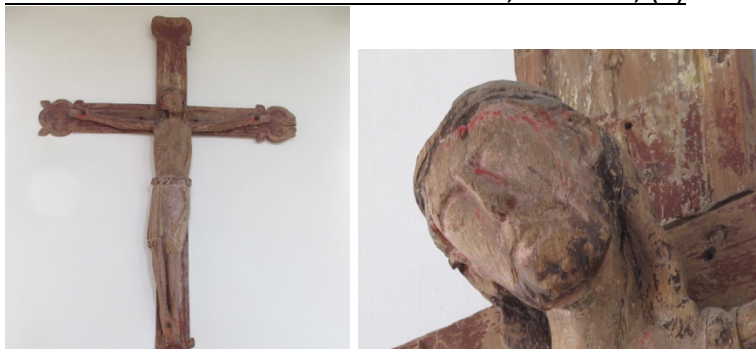
Triumfkrucifix från 1200-talet h 250cm, b 180cm, (K)

Krucifix från den äldre kyrkan, först deponerat på Historiska Museet i Lund, återlämnat och uppsatt i kyrkan 1971. Krucifixet har stora skador i målningen, vissa metalldelar t ex kronan saknas helt. Det är i musealt skick och inte restaurerat.

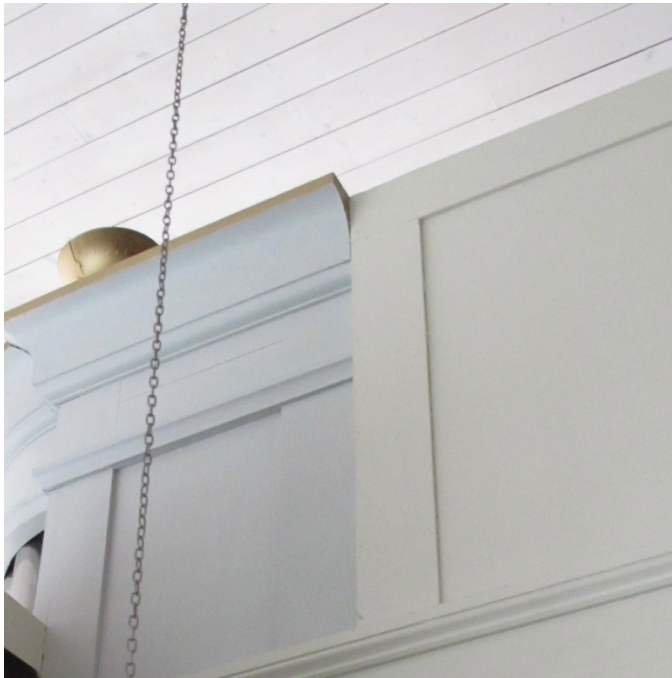
Olika vita färgnyanser vid orgeln, överst trätunnvalvet med vit lasyrfärg på träet, målat 1970, nertill till höger den varmvita färgen på orgelns gavel, troligen från 1930 samt nertill till vänster en kallvit färg på orgelns framsida målad 1963-1970.

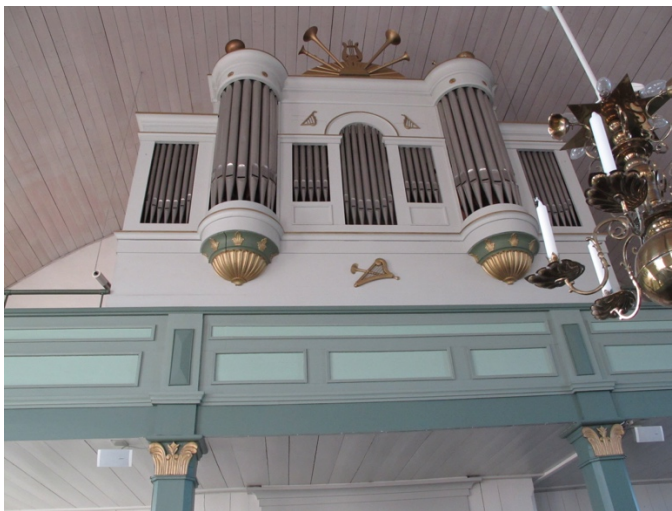
Den kalla vita orgelfasaden tillsammans med läktarframsidan, allt troligen målat 1963-1970

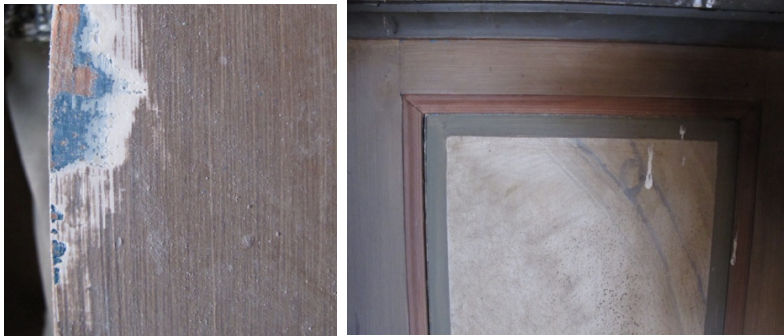
Äldre kyrkbänk på tornvinden målad i ljusgrå, grå och brungrå nyanser 1930 (Fant). På vänstra bilden framskrapat spår av kraftigt blå färg som finns på träet utan annan färg under (originalfärg 1839?).

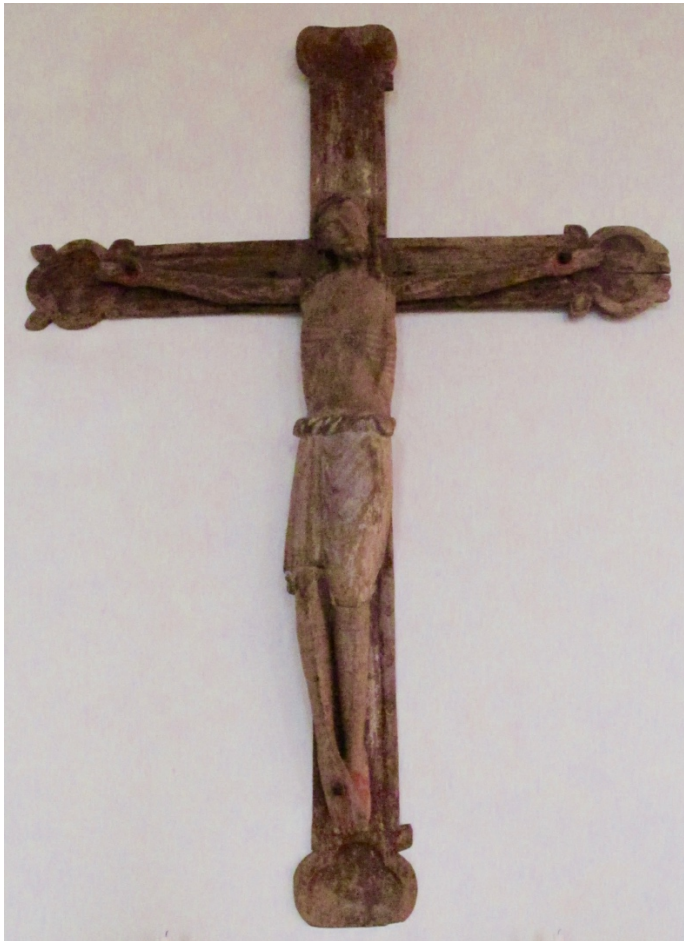
Krucifixet från 1200-talet är svårt att uppfatta i detalj där det hänger i starkt motljus.
