## TOREKOV'S KYRKA UNDERHÅLLSPLAN

## 2.1 MEDVERKANDE

Denna underhållsplan för Torekovs kyrka i Västra Bjäre Pastorat har upprättats av  
Månsson Dahlbäck Arkitektkontor AB  
Hålarpsvägen 180, 269 92 Båstad  
tel 070 317 43 37 e-post md@manssondahlback.se  
Ansvariga arkitekter: Marianne Dahlbäck, Göran Månsson

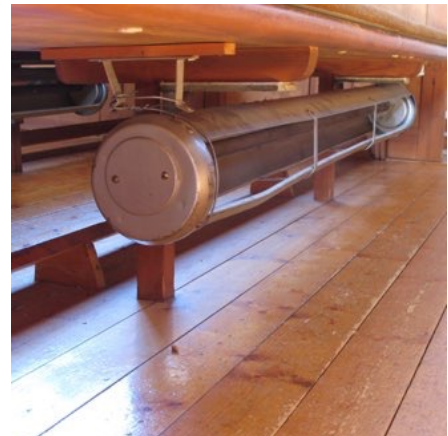
Uppvärmningen sker med direktverkande elradiatorer från 1950-talet. De sitter under fönstren samt under varje bänk samt i predikstolen och på läktaren. Eftersom kyrkans vämeisolering är dålig försöker man hålla en låg grundvärme (max 16<sup>o</sup>) och endast höja temperaturen i samband med gudstjänster (max 18,5<sup>o</sup>). Värmesystemet reagerar relativt snabbt. För det nya orgelverket och för inredning och inventarier är det mycket bra om man vintertid kan hålla en hög relativ fuktighet i rummet. Värmeelementen är gamla och vissa fungerar dåligt. På undersidan av bänkarnas naror sitter små skivor av asbest.

Värmesystemet är föråldrat och slitet och såväl elledningar som radiatorer måste bytas ut. Faktorer som spelar roll vid val av nytt uppvärmningssystem är önskemål om en inte för låg luftfuktighet samt kyrkans dåliga värmeisolering (höga värmekostnader, risk för kondens mm).

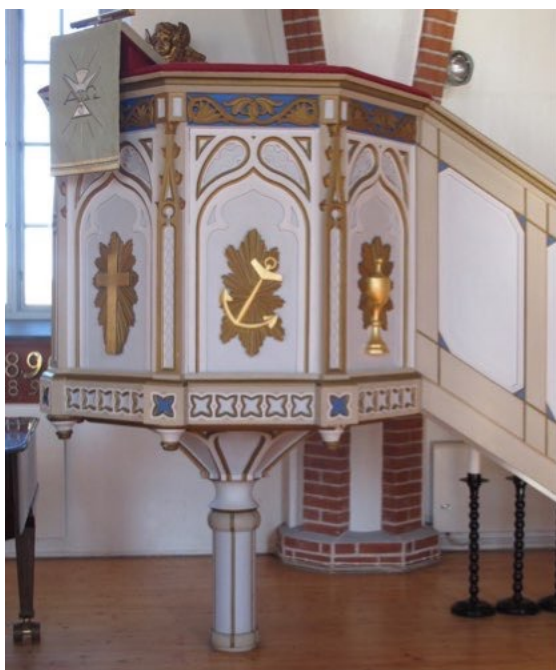
Predikstolen har en åttkantig korg. I botten satt ursprungligen, när korgen hängde på väggen, en skulpterad kotte. Den har nu ersatts med en sexpassformad pelare med rundade sockel- och kapitällister. Korgens sidor är raka och uppbyggda av ramverk, fyllningar och ornament i nygotisk stil. Huvuddelen av den ursprungliga ornamentiken verkar att finns kvar, även om många av träsniderierna är nygjorda på 1950-talet. De fyra emblemen på korgen föreställer Lagens taylor, Trons kors, Hoppets ankare och Nådens kalk. Under ljudtaket hänger Den helige Andes duva. Den nya trappan har en förenklad, trivial utformning från 1950-talet som inte passar korgens sirliga nygotiska karaktär.

Det är en huvuduppgift att låta en skicklig konservator undersöka predikstolen för att beskriva den ursprungliga färgsättningen. Därefter kan man diskutera ett eventuellt återställande. Hur de stilmässigt avvikande trappbarriärerna skall behandlas är en senare fråga. Samma sak gäller ett eventuellt återställande av ett sammanbindande väggstycke mellan korgen och ljudtaket.

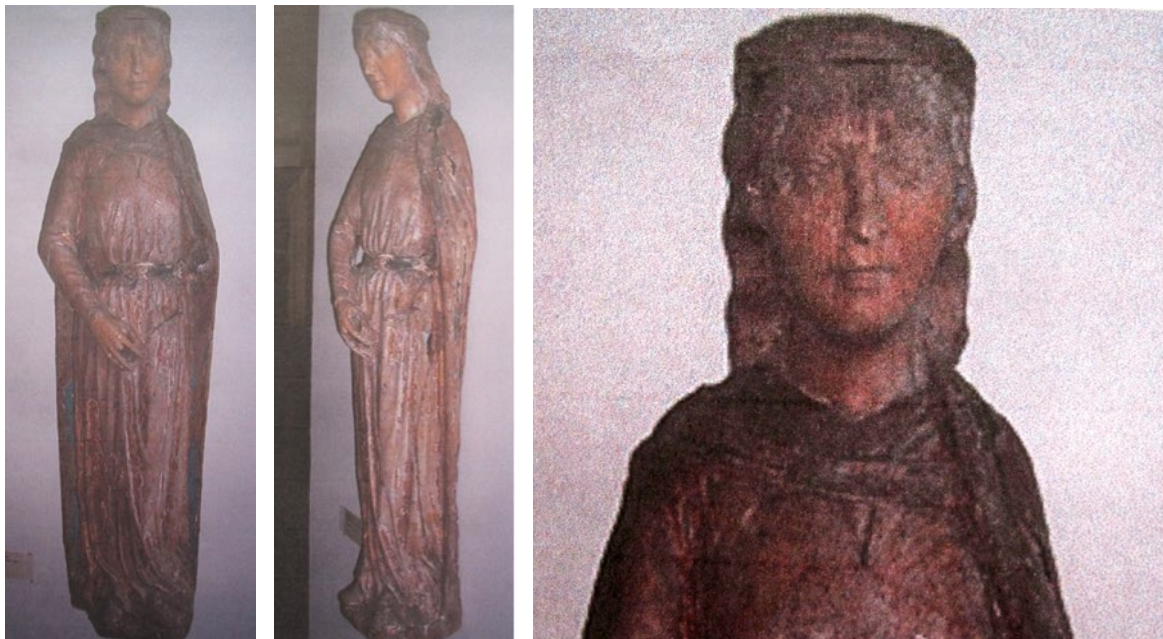
**Träföremål****Kvinnligt helgon utan attribut, 1200-talets senare del**

Kronan och vänstra armen avslagna, den förra ersatt med rund träskiva.

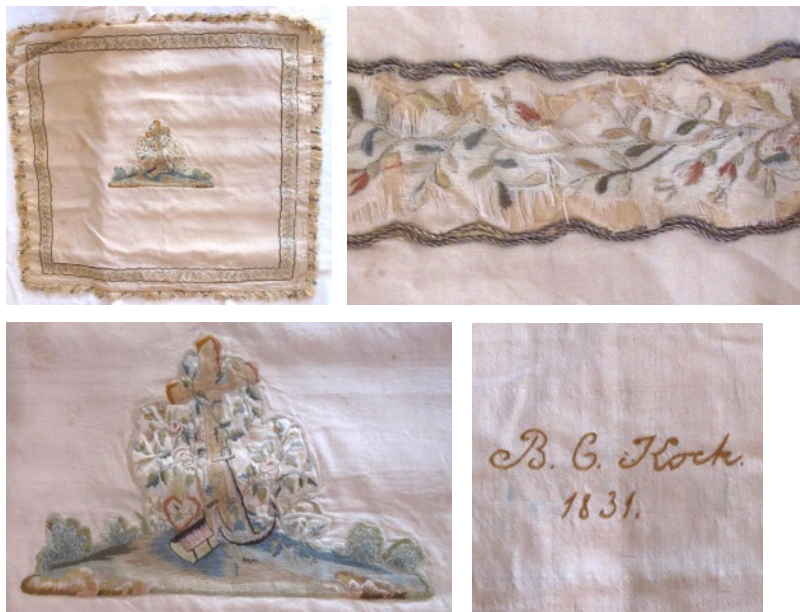
Kalkduk av siden, broderad, b 55cm, 1831

Duk av ljusbeige siden med sidenfoder. Sidenet är mycket sprött och delvis sönder.

Textilkonservator skall utföra skadebedömning av och eventuella vårdinsatser på kulturhistoriskt värdefulla textilier, t ex äldre mässhakar.

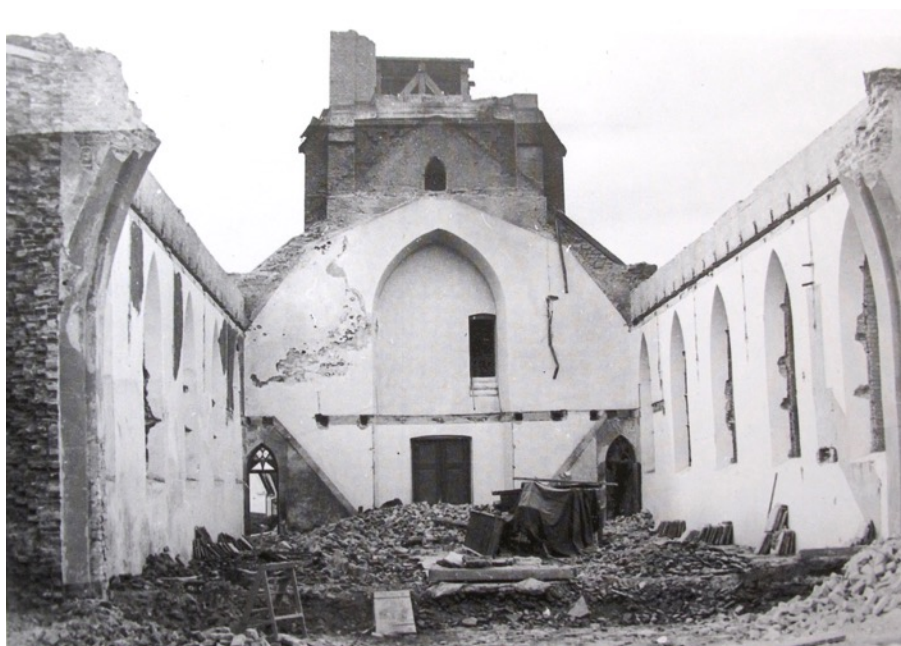
Problemen med inträngande fukt ledde till värre skador. På 1910-talet började man märka spår av skadedjur och 1920 konstaterades att det var husbock i takstolar och tornspira. Flera fruktlösa försök gjordes att sanera och byta virke, bland annat 1931. Efterhand blev det klart att skadorna av angreppen var mycket allvarliga och kyrkan fick stängas 1947 på grund av rasrisk.

Långhuset mot väster under rivningen av allt trä på 1950-talet
