Uppdatering av vård- och underhållsplan

Fredrikskyrkan, Karlskrona kommun

Rapport 2023:19

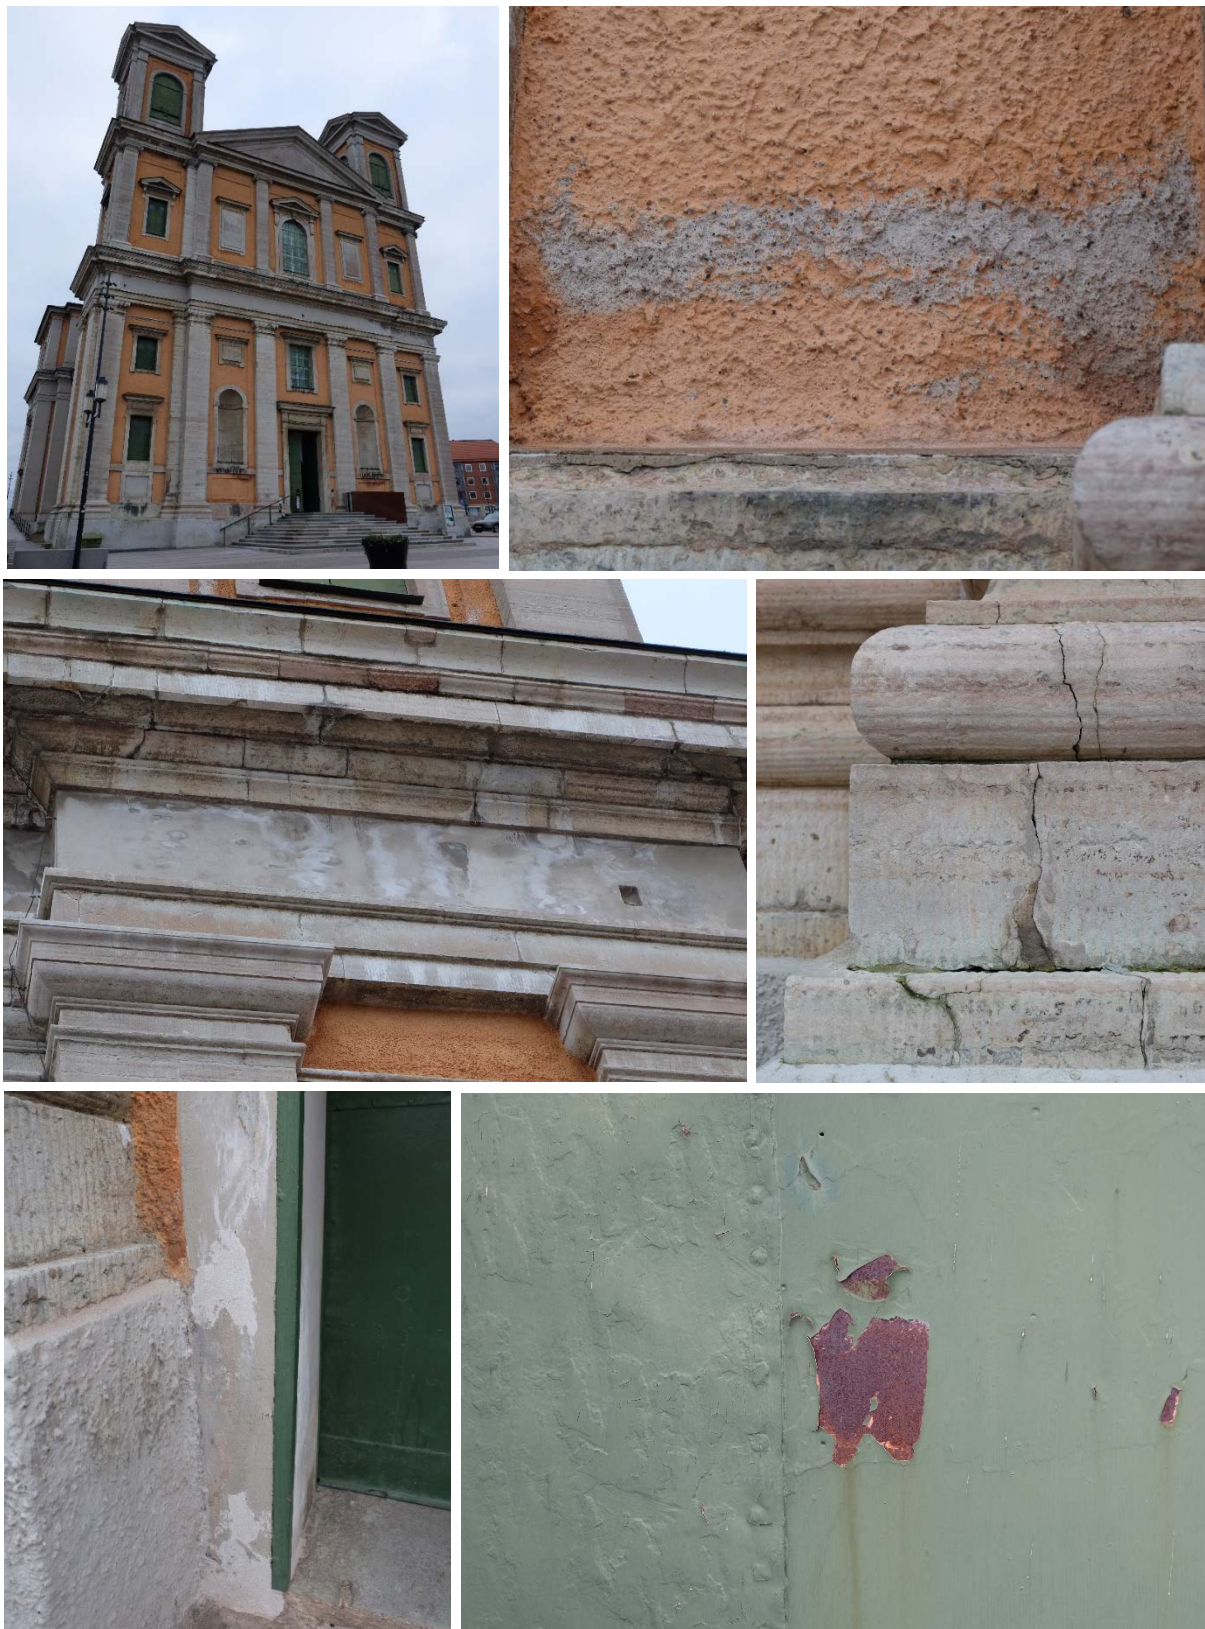
Figur 3 - Överst fr. v: Översiktsbild över den västra fasaden. Vittrad avfärgning på spritputs. Mitten fr. v: Missfärgningar och saltutfällningar på listverk. Sprickor i sockelns stenmaterial. Underst fr. v: Bortfall av avfärgning på omfattningen till det norra tornets ingång. Bortfall av färgskikt på huvudentrés port.

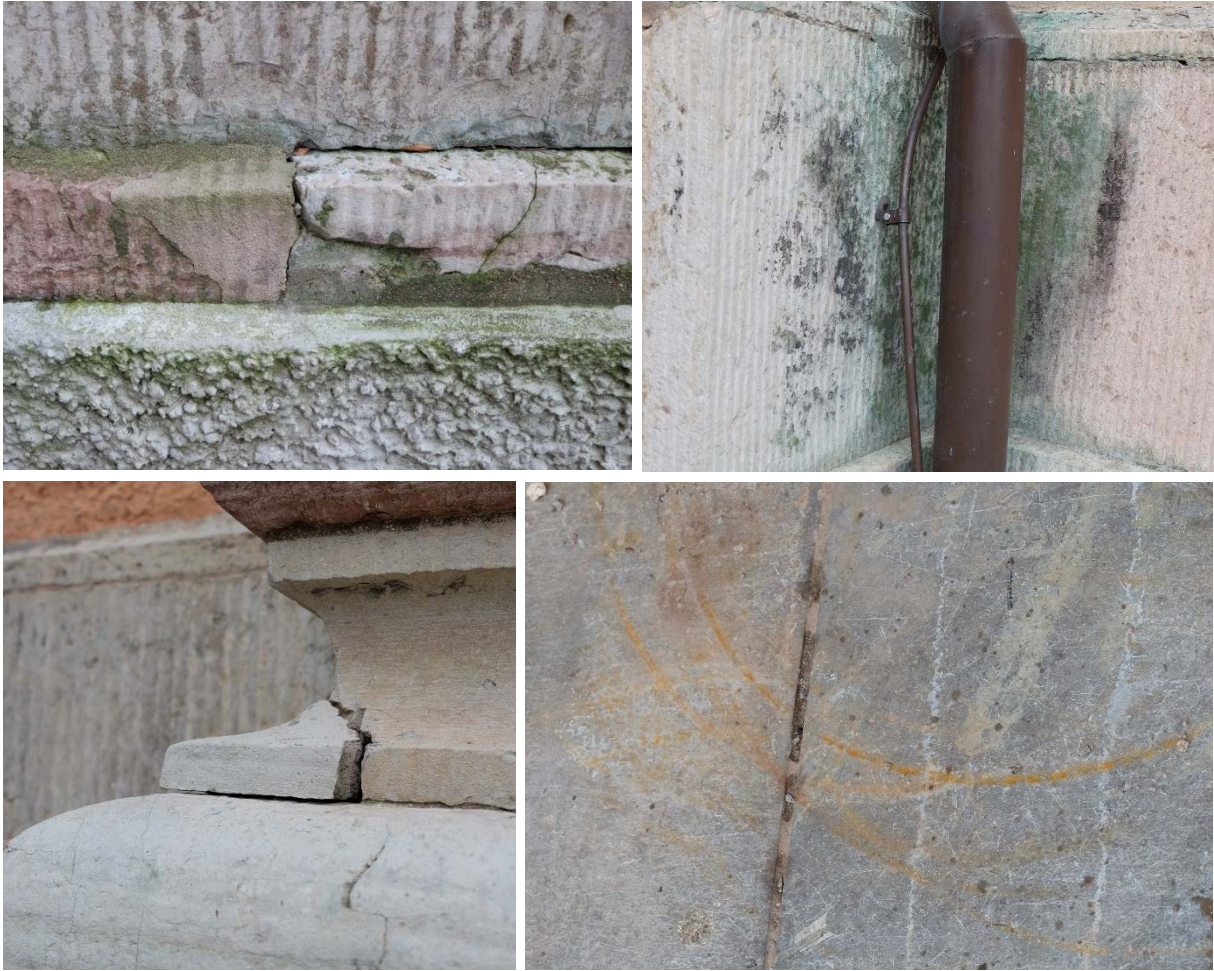
*Figur 4 - Överst fr. v: Mindre lagningar och sprickor förekommer i sockeln. Missfärgningar från kopparstuprör på sockeln. Underst fr. v: Lösa delar förekommer i sockelns stenmaterial. Rostutfällningar på entrétrappans översta steg.*

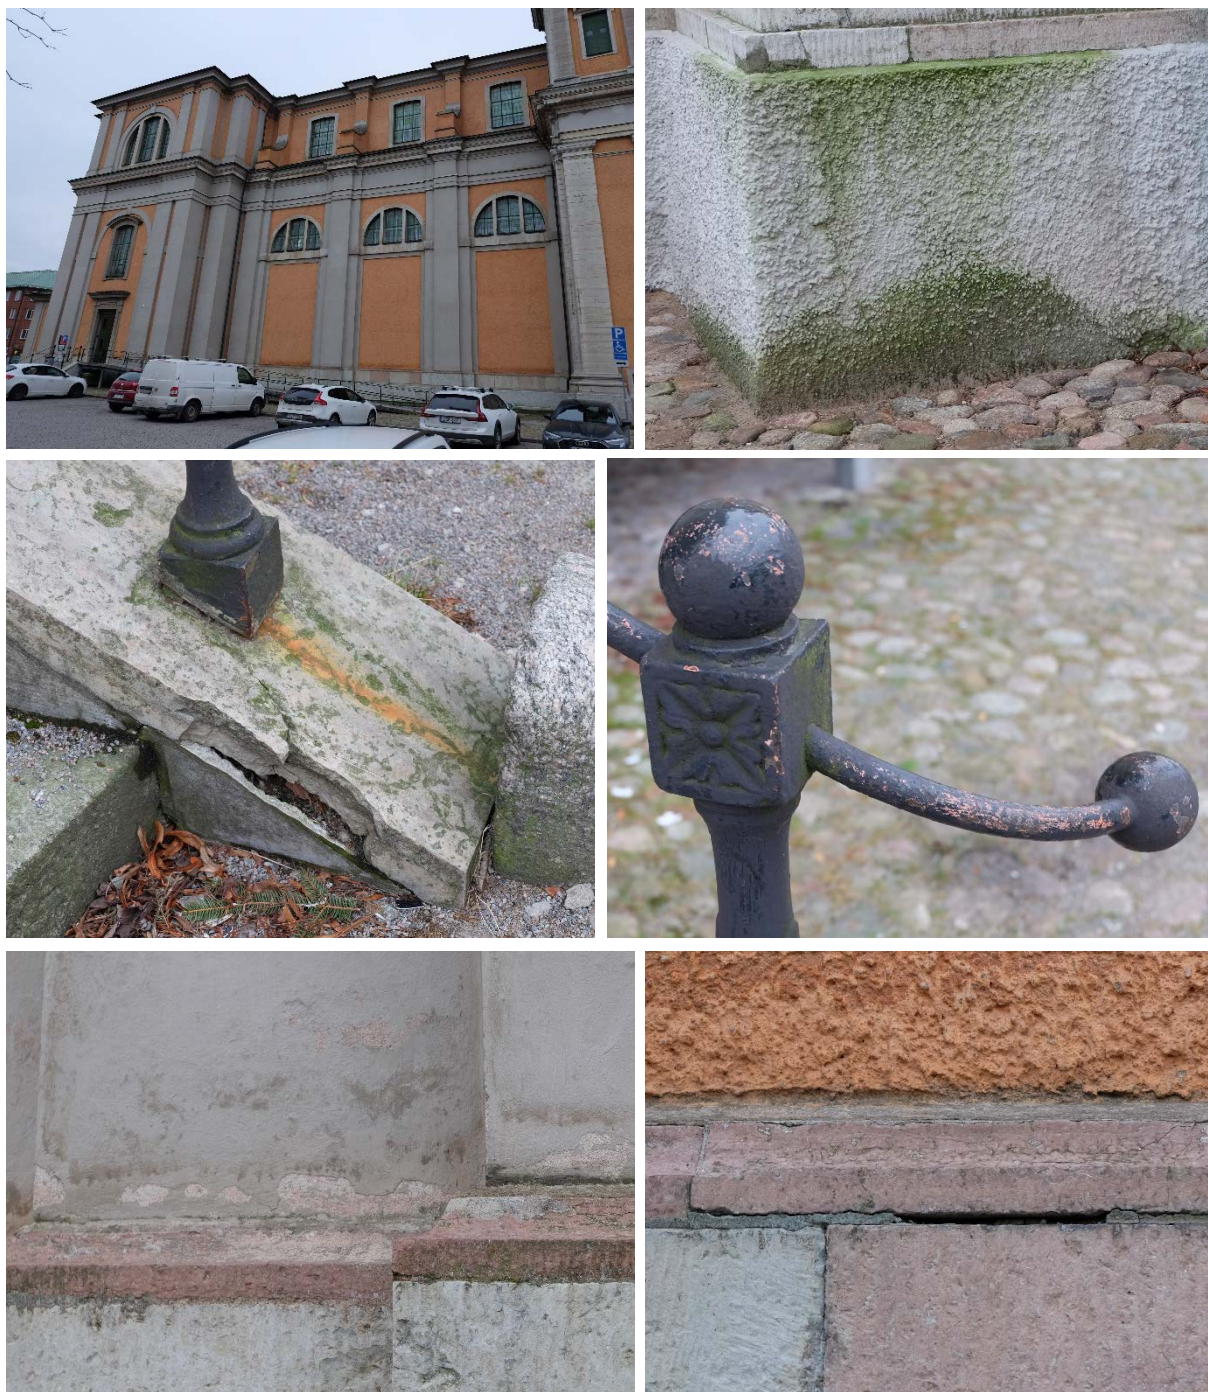
Figur 5 - Överst fr. v: Översiktsbild över den norra fasaden och den norra korsarmen. Algpåväxt på sockeln. Mitten fr. v: Skada i den norra trappans sidostycke. Den norra trappans järnräcken har sliten bemålning. Underst fr. v: Färgbortfall på slätputsat fasadparti. Enstaka fogbortfall förekommer i sockelns stenmaterial.

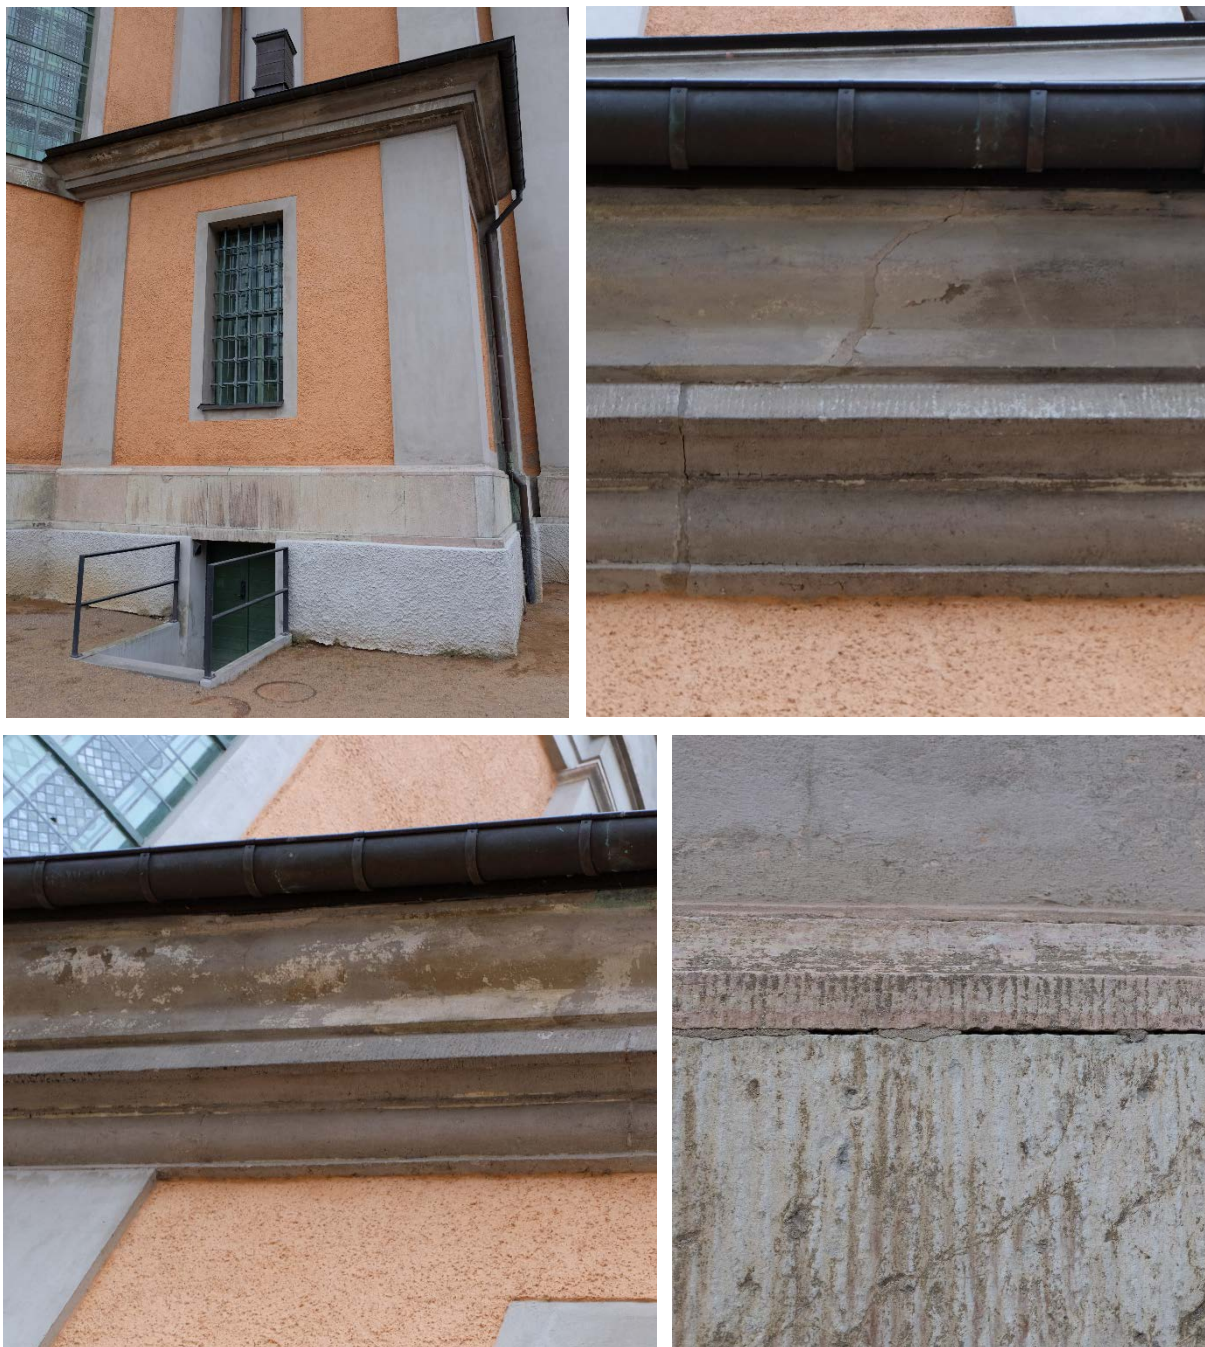
*Figur 6 - Överst fr. v: Översiktsbild över den norra utbyggnaden/sakristian. Sprickor förekommer i takfotsgesimsen. Underst fr. v: Färgbortfall och flagnande bemålning på takfotsgesimsen. Fogbortfall i sockelns stenmaterial.*

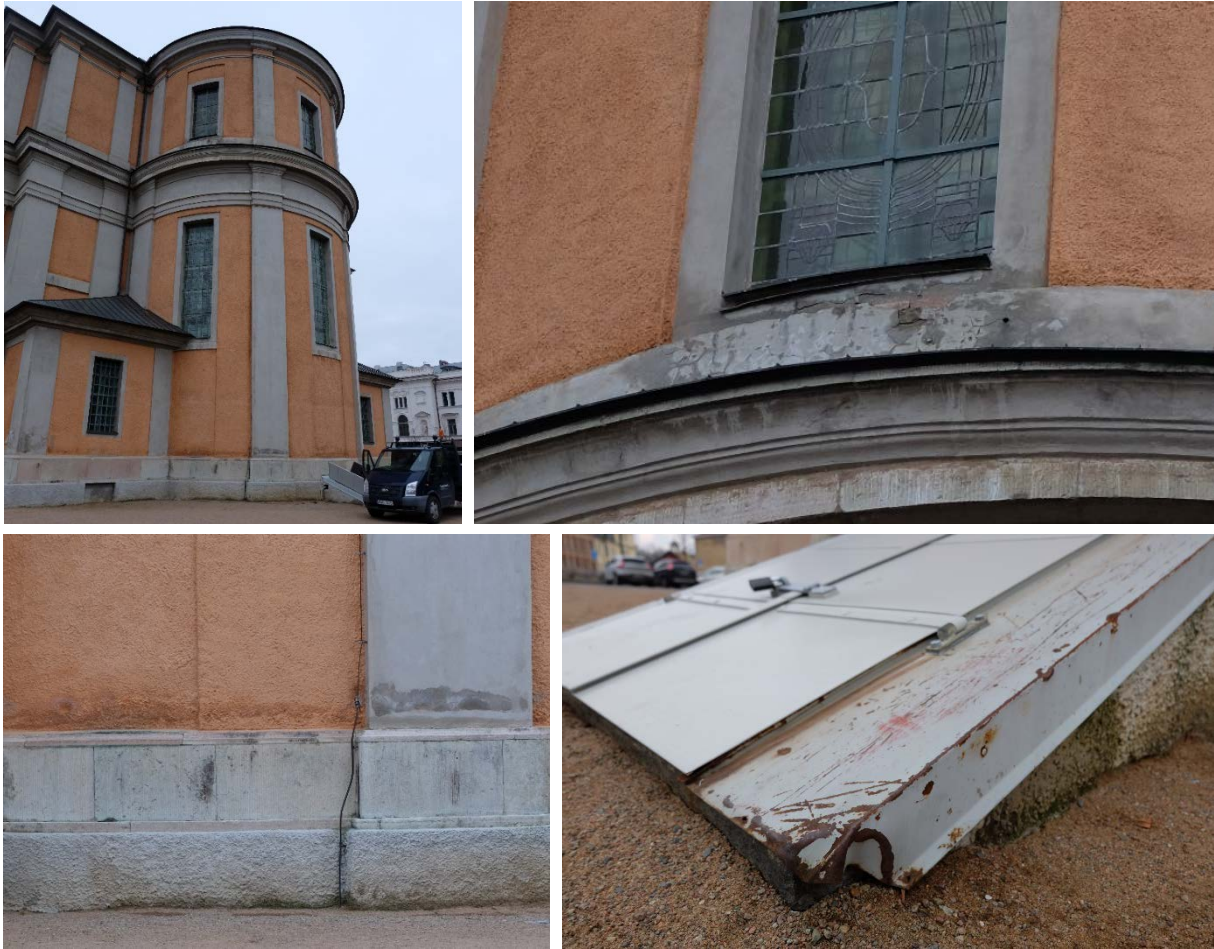
Figur 7 - Överst fr. v: Översiktsbild på absiden. Gördelgesimsen har sprickor/färgbortfall. Fuktfläckar på fasad och pilaster. Plättäckningen bredvid luckan är bucklig och har sliten bemålning.

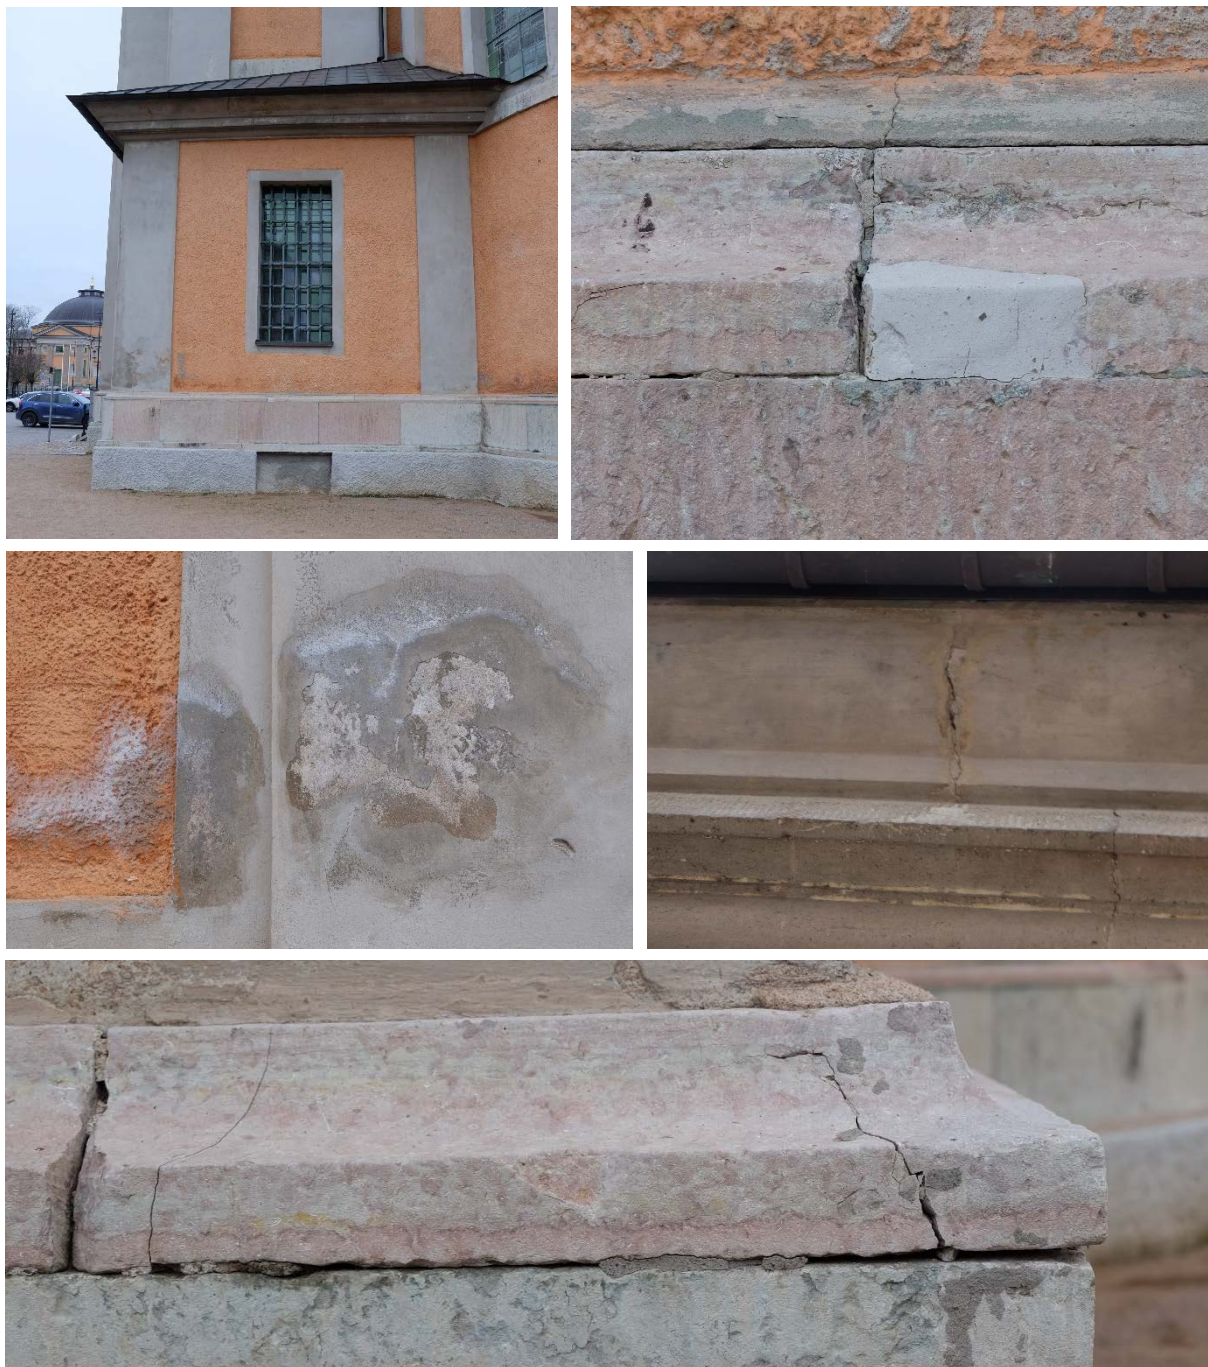
*Figur 8 - Överst fr. v: Översiktsbild över den södra utbyggnaden/konsistorium. Lagning i sockelns stenmaterial. Mitten fr. v: Saltutfällningar och vittrande färgskikt. Spricka i takfotsgesimsen. Underst: Fogbortfall och sprickor i sockelns stenmaterial.*

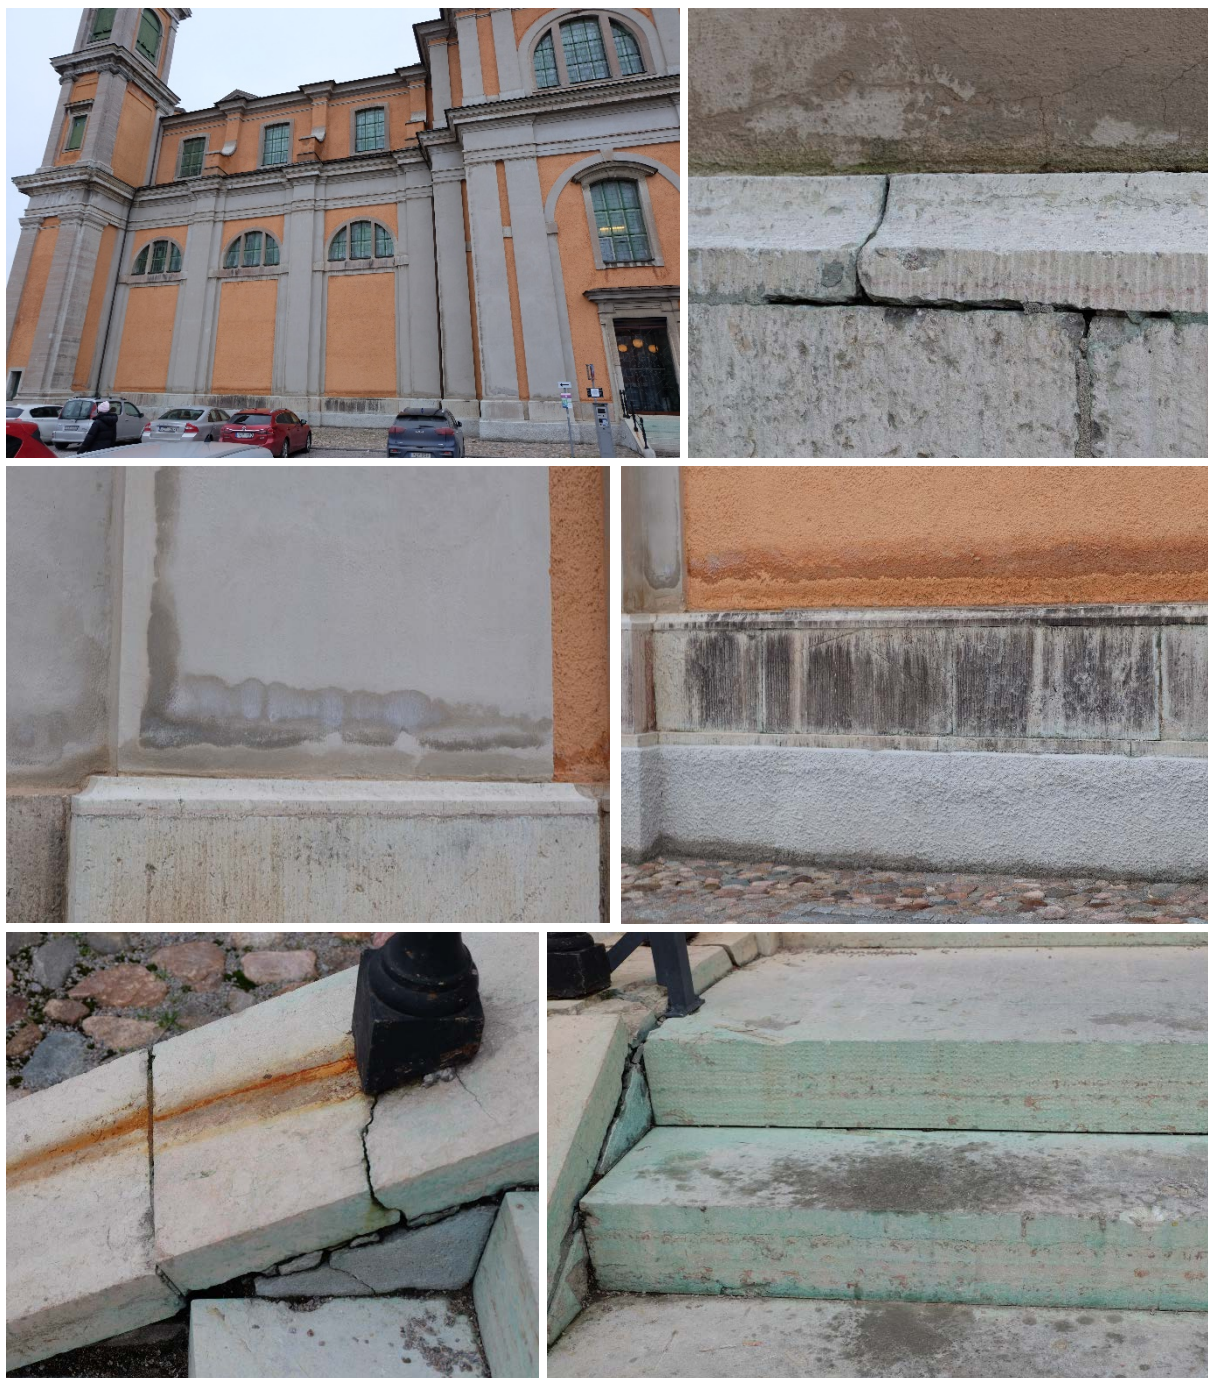
Figur 9 - Överst fr. v: Översiktsbild på den södra fasaden och korsarmen. Mitten fr. v: Saltutfällningar och fuktfläckar på slätputsat parti. Partiella missfärgningar på sockelns stenmaterial samt fuktfläckar på spritputsen. Underst fr. v: Sprickor och rostutfällningar på sidostycket till den södra korsarmens trappa. Den södra korsarmens trappa är missfärgad av koppar.

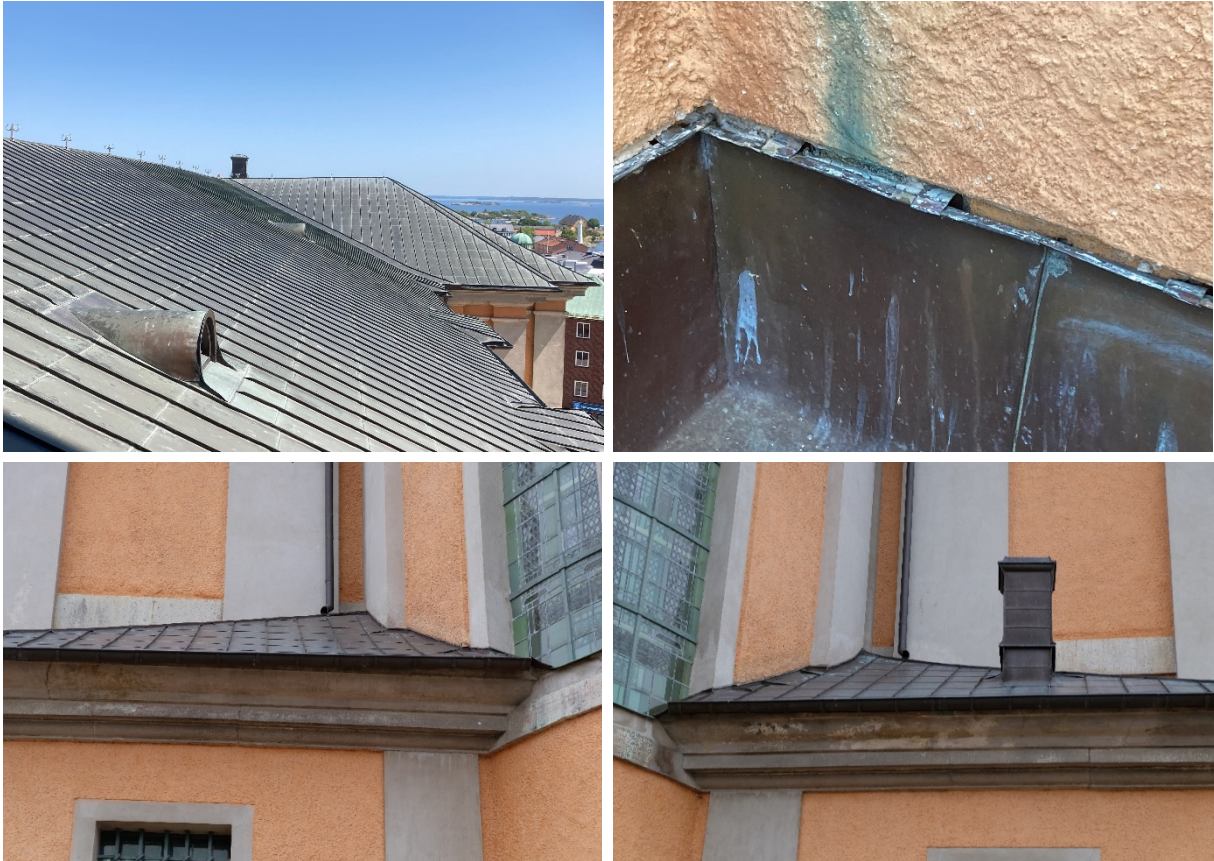
Figur 10 - Överst fr. v: Översiktsbild över det södra takfallet. Fogbortfall över ståndskiva. Underst fr. v: Översiktsbild över konsistorierummets tak. Översiktsbild över sakristians tak.

| Del | Beskrivning | Skick/Skador | Åtgärder | Prio. |
|---|---|---|---|---|
| Tak-täckning | <i>Kyrkans samtliga takfall är belagda med skivlagd kopparplåt. Mittskeppets tak utgörs av ett sadeltak, sidoskeppen har pulpettak och korsarmarna valmade tak. Absidens tak är utformat som ett halvt kupoltak medan de två flankerande sidobyggnaderna täcks av valmade tak. Tornen har flacka korstak. Samtliga avtäckningar är utförda med kopparplåt.</i> | Fuktfäckar på vinden tyder på att taket inte är tätt. | En översyn av plåttaket och dess ståndskivor bör genomföras för att förhindra läckage. | A |

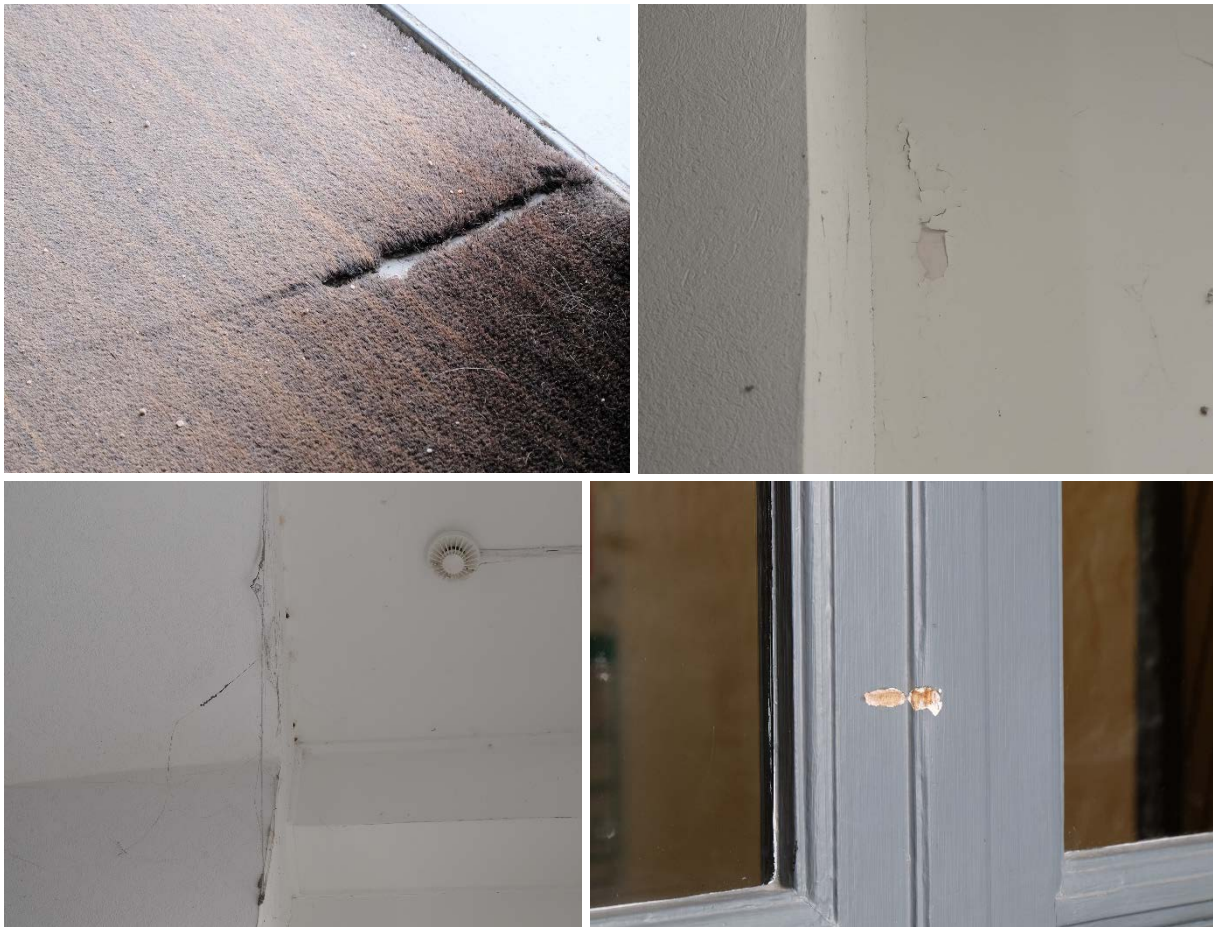
Figur 12 - Överst fr. v: Slitningsskada i golvs kokosmatta. Färgflagnings på vägg. Underst fr. v: Spindelväv i taket. Färgskav på pardörren in till förhallen.

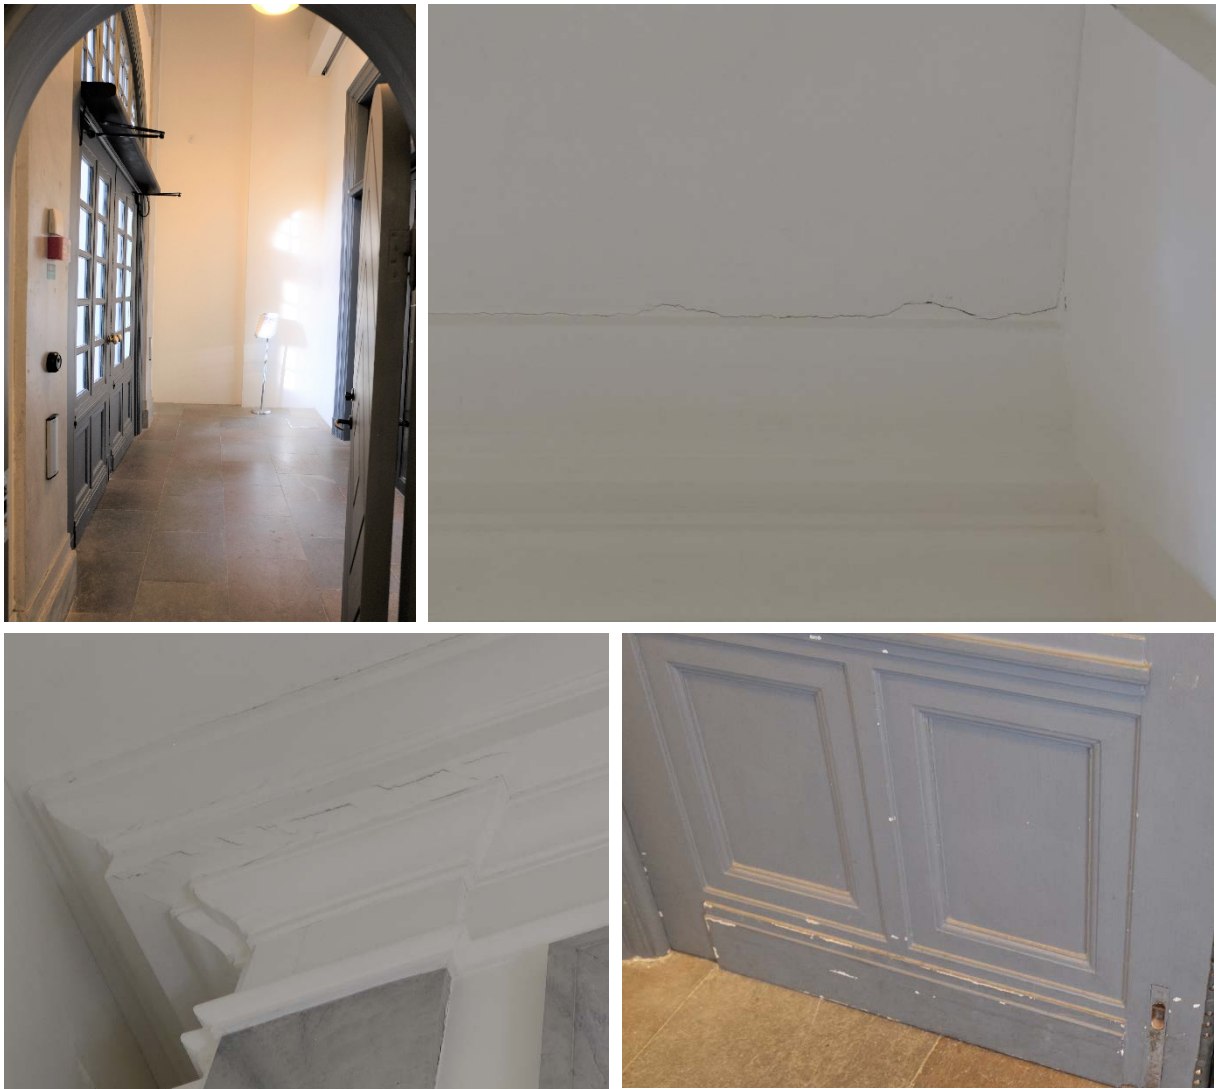
Figur 13 - Överst fr. v: Översiktbild över förhallen. Spricka i taket. Underst fr. v: Flagnande bemålning på den västra dörrens profilerade överstycke. Färgskav på den västra dörren.

| Del | Beskrivning | Skick/Skador | Åtgärder | Prio. |
|---|---|---|---|---|
| Tak | Mot taket, som utgörs av ett putsat, vitmålat plantak, ansluter en profilerad takgesims målad i samma kulör. | Enstaka sprickor. | Hålls under uppsikt. Förändringar dokumenteras. | LU |

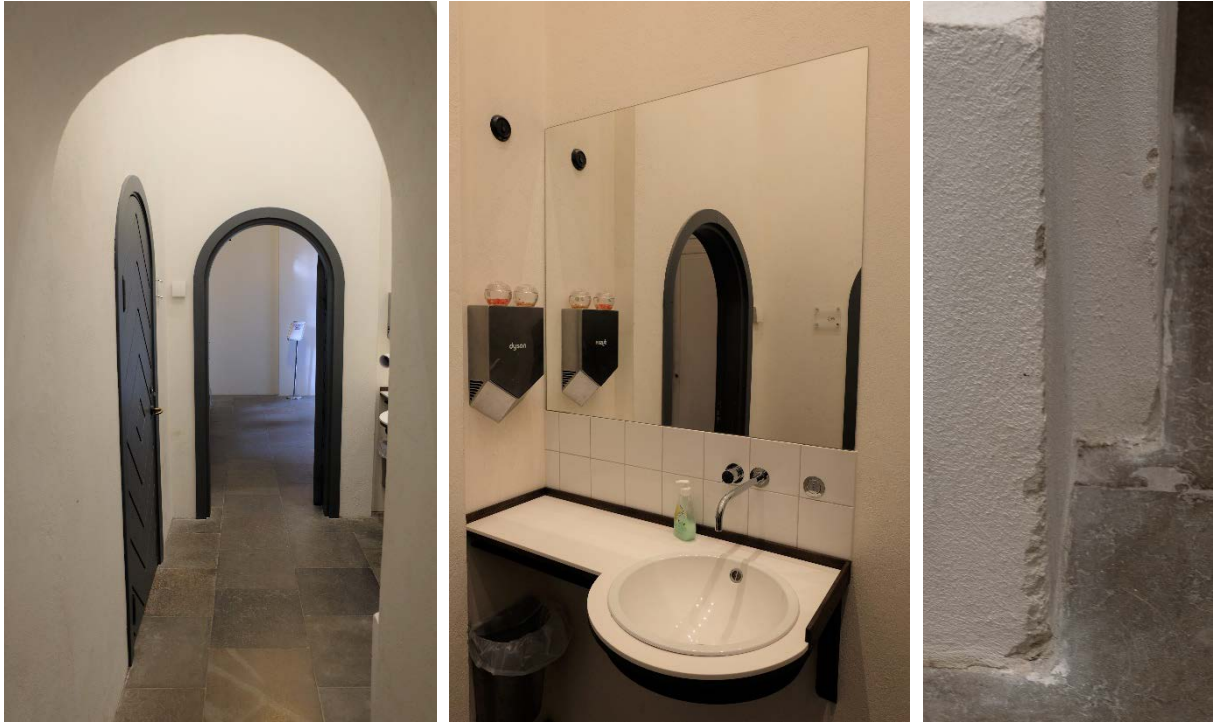
Figur 14 - Fr. v: Översiktsbild över genomgångsrummet. Utrymmet är utrustat med handfat. Stötskador i väggarnas kanter.

| Del | Beskrivning | Skick/Skador | Åtgärder | Prio. |
|---|---|---|---|---|
| Väggar | Väggarna är slätputsade och vitmålade. Mellan handfatet och spegeln är väggen kaklad med kvadratiska, vita kakelplattor. | Små stötskador i utstickande kanter samt spricka i putsen i ett av hörnen. | Sprickor hålls under uppsikt. Förändringar dokumenteras. | LU |

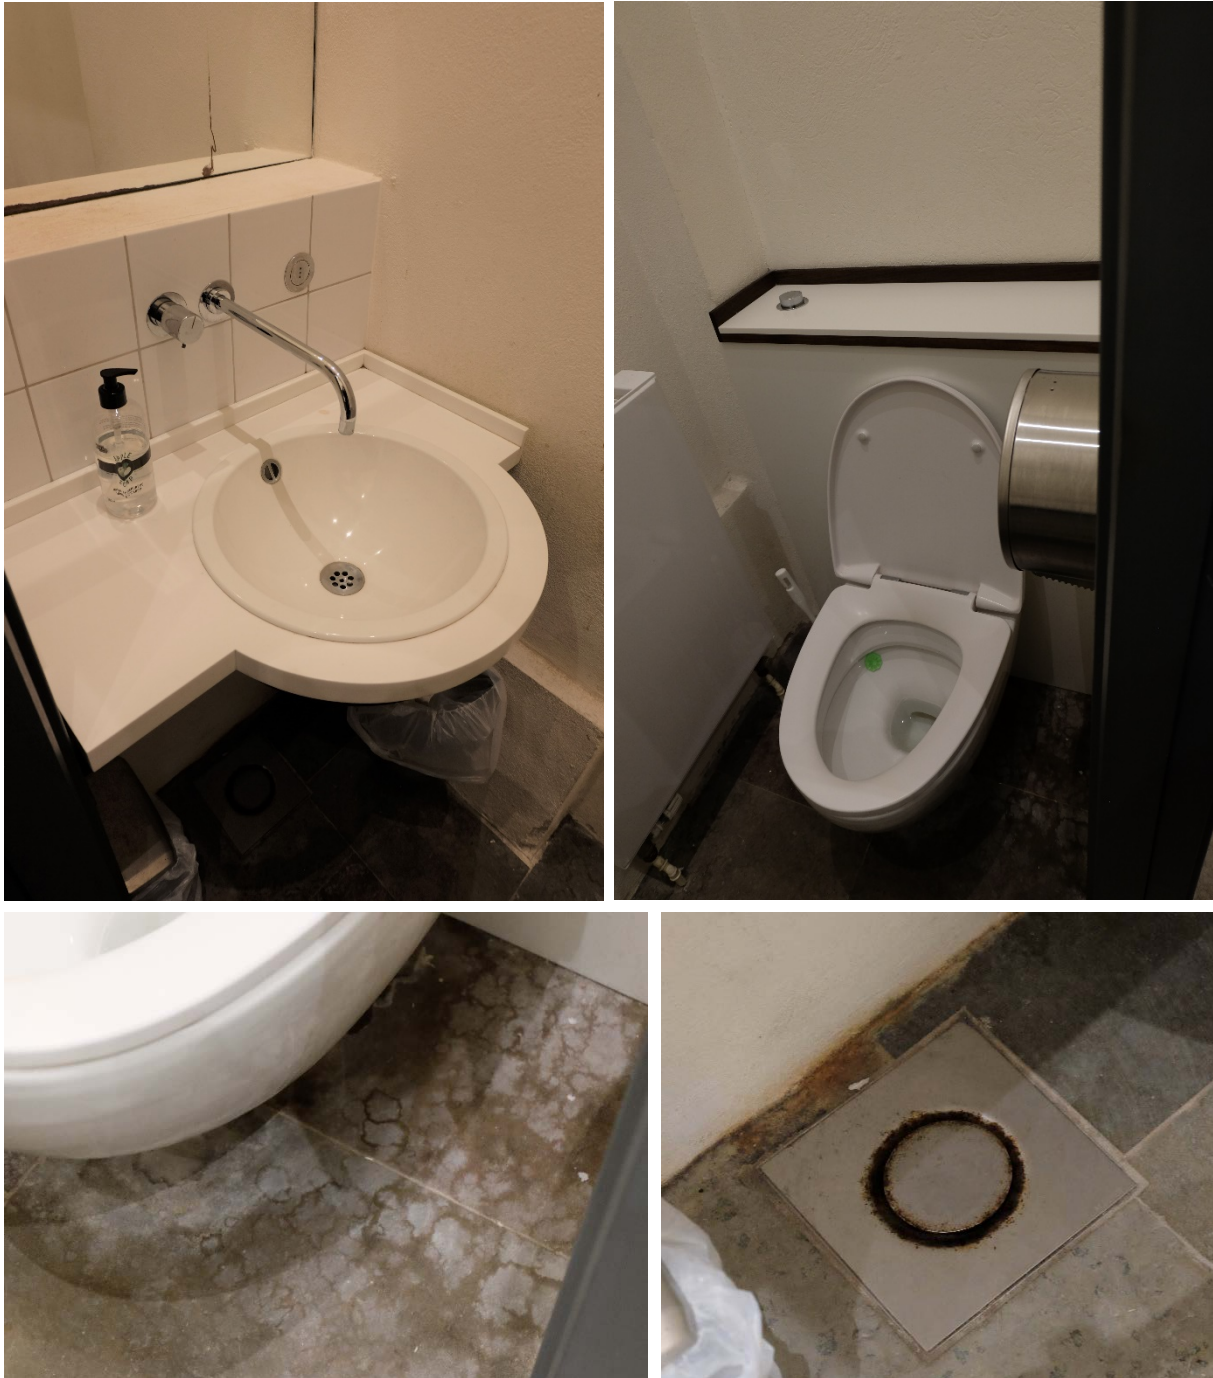
*Figur 15 - Överst fr. v: Översiktsbilder på toalettutrymmet. Underst fr. v: Golvet är fläckigt vid toalettstolen. Golvbrunnen är något rostig.*

| Del | Beskrivning | Skick/Skador | Åtgärder | Prio. |
|---|---|---|---|---|
| Golv | Golvet är belagt med kvadratiska kalkstensplattor. I golvet finns en golvbrunn. | Kalkstenen är fläckig runt toalettstolen.<br><br>Golvbrunnen är något rostig. Det finns även mindre rostutfällningar på golvet i anslutning till brunnen. | Kalkstensgolven inne på samtliga toaletter oljas med stenolja för att underlätta städning. | LU |

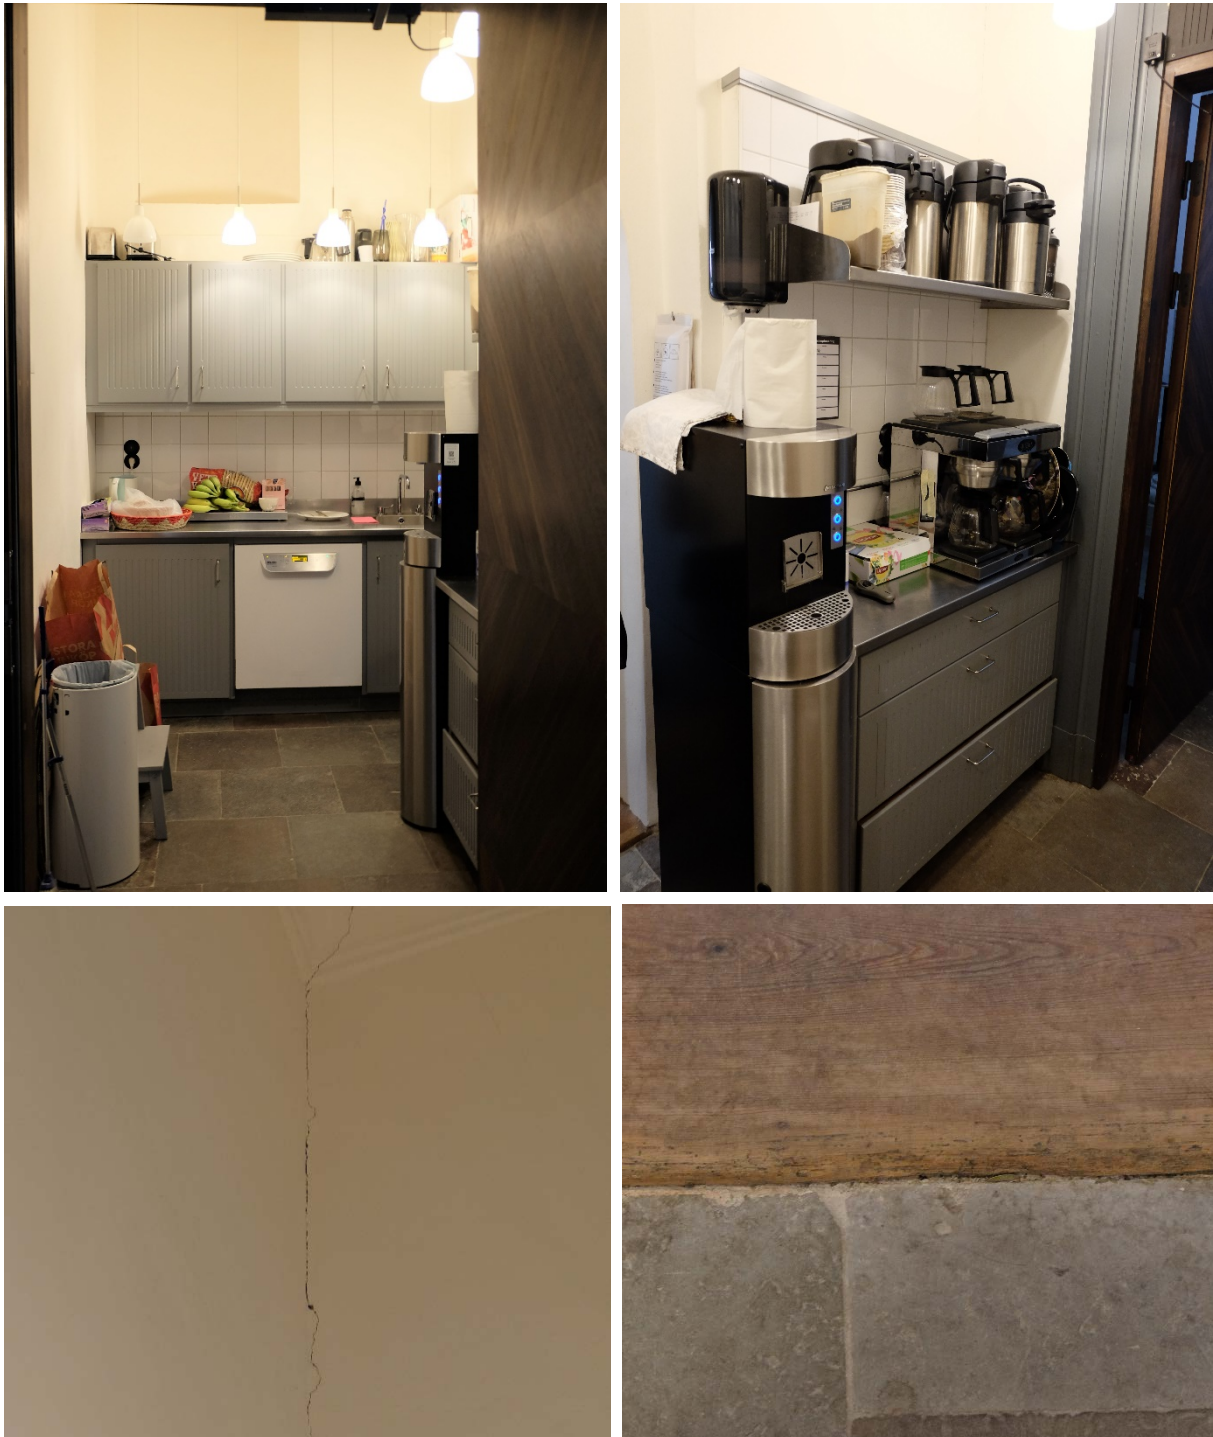
*Figur 16 - Överst fr. v: Pentryt sett från öst. Pentryt sett från sydväst. Underst fr. v: Spricka i ett av hörnen i utrymmet. Spår av angrepp från strimmig trägnagare i tröskeln mellan pentryt och det norra tornet.*

| Del | Beskrivning | Skick/Skador | Åtgärder | Prio. |
|---|---|---|---|---|
| Dörr | <i>I rummets norra del leder en rundbågig dörr, med tvärställd panel i rombiskt mönster, in till det norra tornet. Dörren är gråmålad med modernt trycke och äldre tröskel av trä.</i><br>Åt öst finns en modern fanerad dörr med mörk lasyr. | Dörren till det norra tornet har lite sprickor i bemålningen samt små partier med bortnött bemålning.<br><br>Tröskeln har spår av strimmig trägnagare. | Kontrollera att angreppet inte är aktivt. Åtgärd sätts in vid aktivt angrepp. | LU |

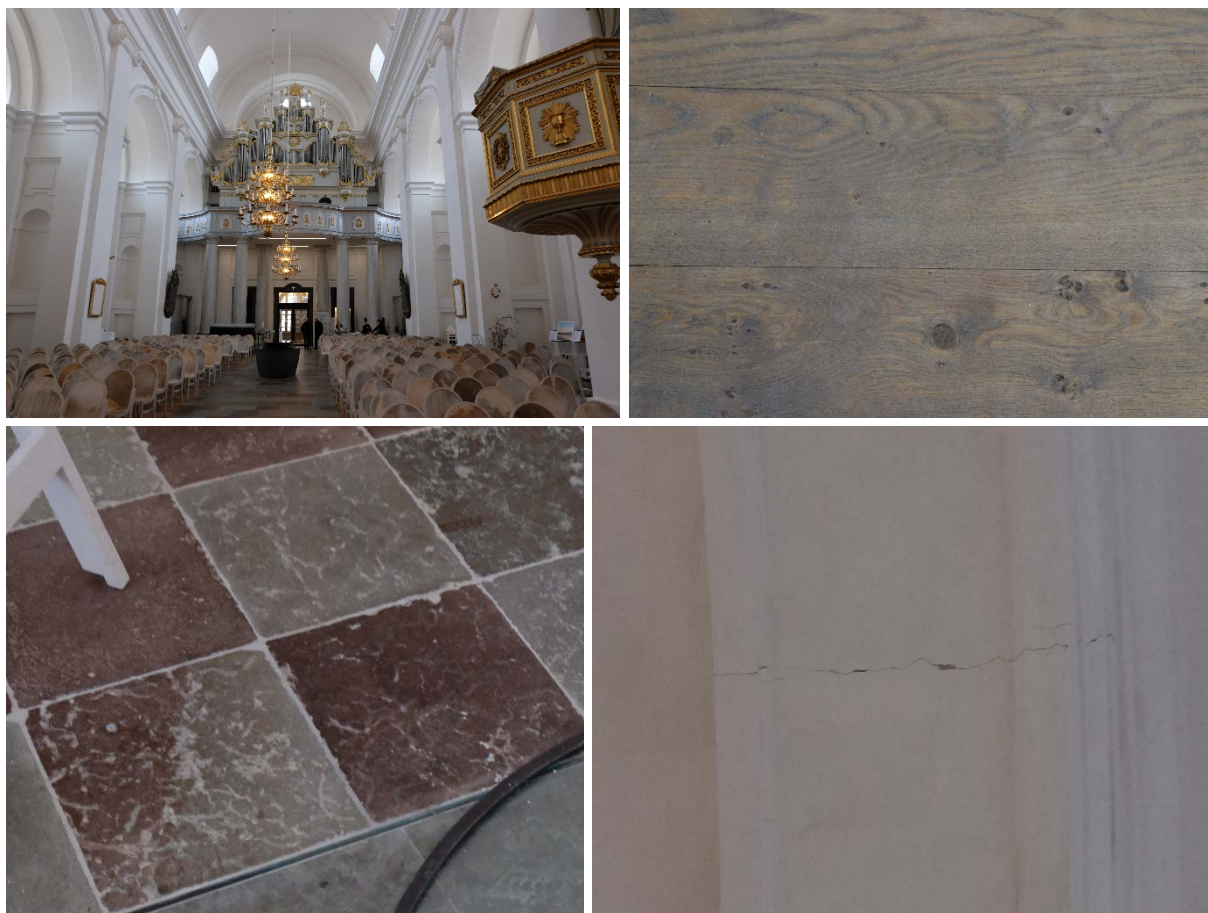
Figur 17 - Överst fr. v: Översiktsbild över långhuset. Trägolvet har ett något matt ytskikt. Underst fr. v: Något vittrat parti av kalkstensgolvet. Spricka i en av valvets gördelbågar.

| Tak | <p><i>Långhus och sidokapell täcks av vitputsade tunnvalv av tegel. Tunnvalvet över mittskeppet indelas i tre sektioner med gördelbågar.</i></p> | <p>En spricka går tvärs över en av gördelbågarna.</p> <p>Taket upplevs något svärtat eller flammigt.</p> <p>Från golvet i övrigt till synes i gott skick.</p> | <p>Hålls under uppsikt. Förändringar dokumenteras.</p> | LU |

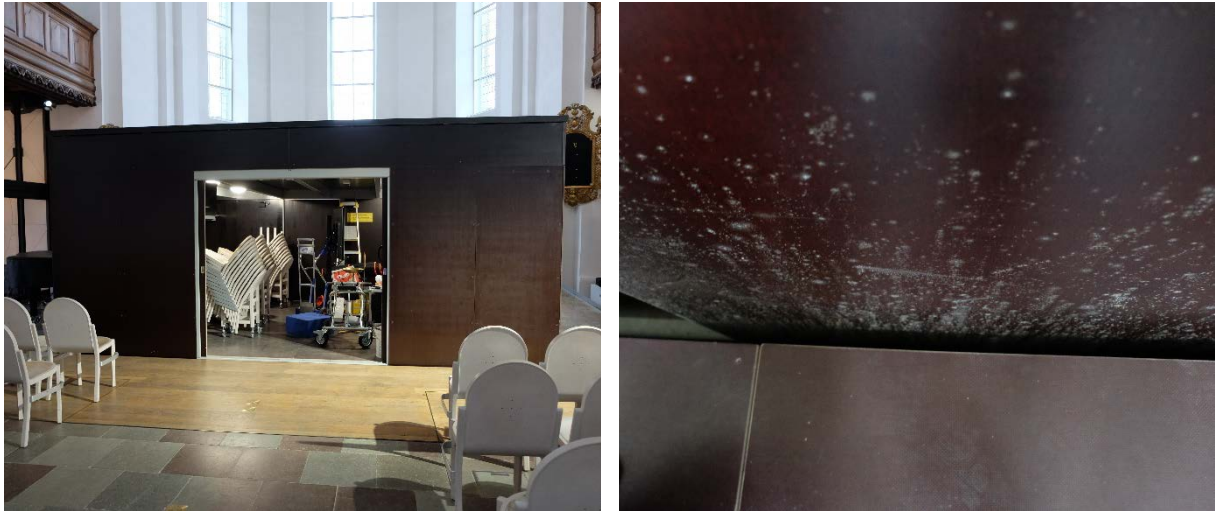
Figur 20 - Fr. v: Det höj- och sänkbara förrådet i upphöjt läge. Påväxt av mögel på förrådets utsida.

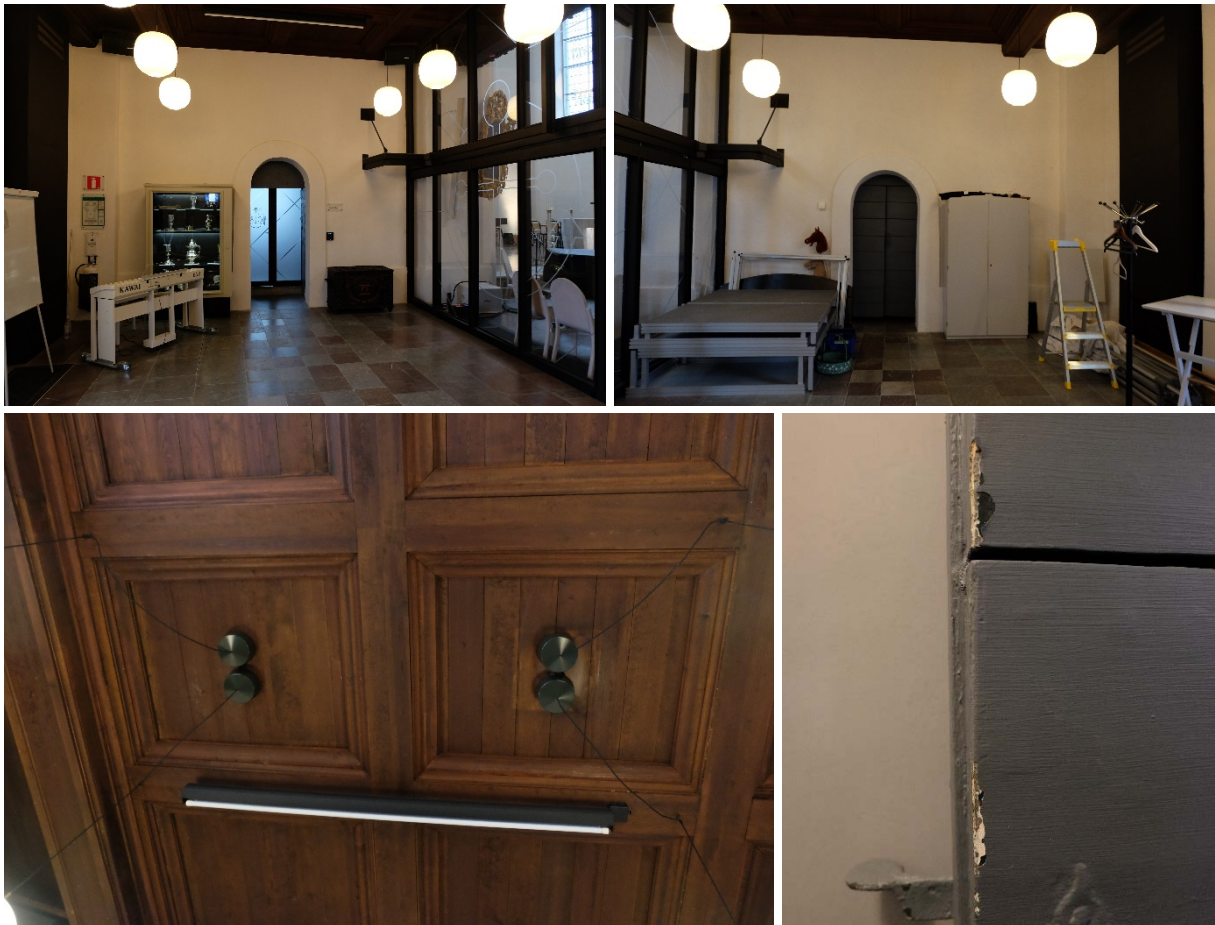
Figur 21 - Överst fr. v: Den norra korsarmen sedd från väst. Norra korsarmen sedd från öst. Underst fr. v: Taket utgörs av den norra läktarens undersida. Mindre färgskav på dörren mot väst som leder upp till läktaren.
