Uppdatering av vård- och underhållsplan

Fredrikskyrkan, Karlskrona kommun

Rapport 2023:19

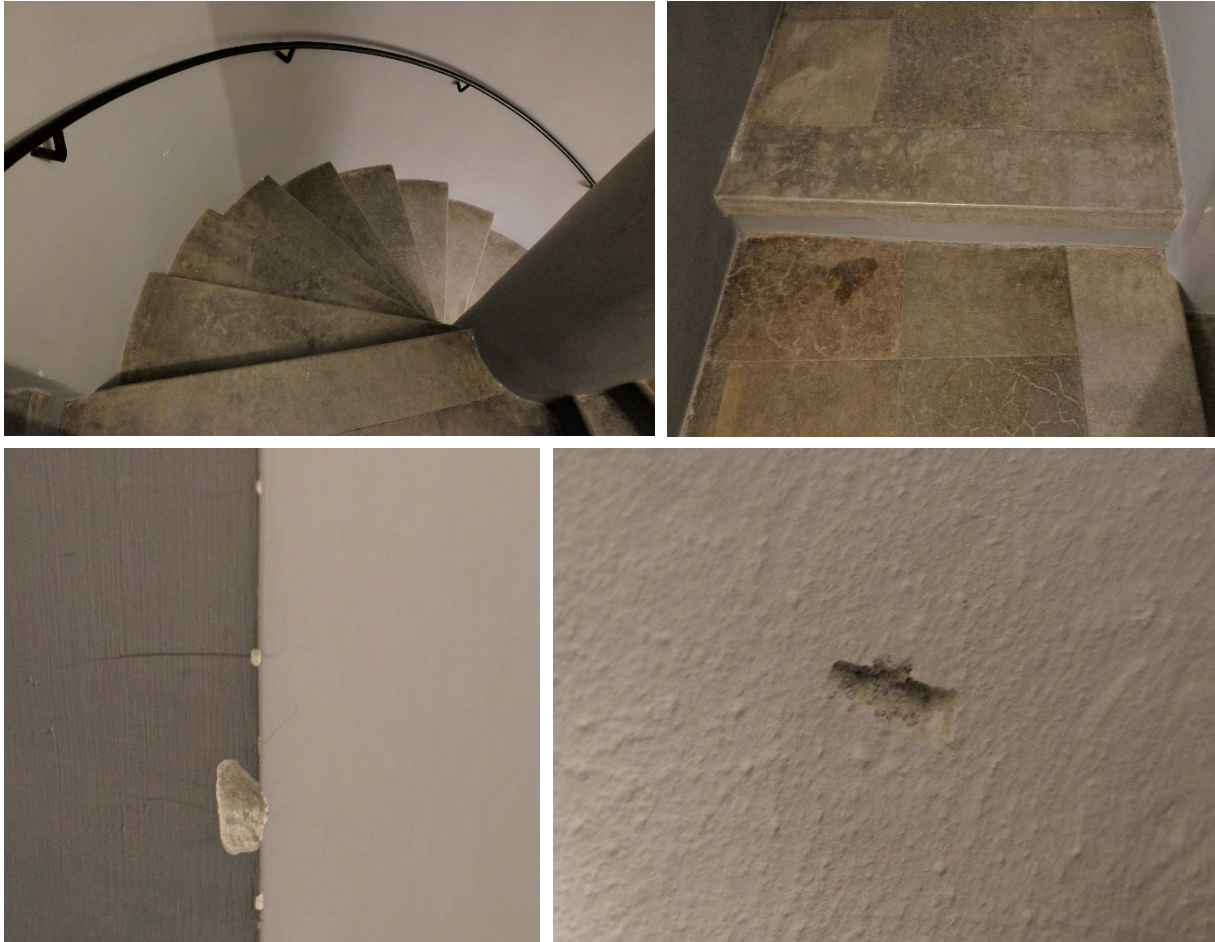
Figur 22 - Överst fr. v: Översigtsbild över den norra läktarens trapphus. Golvet är belagt med kalkstensplattor. Underst fr. v: Små stötskador i utstickande hörn. Stötskada i vägg från dörrblad tillhörande dörren som leder till den norra läktaren.

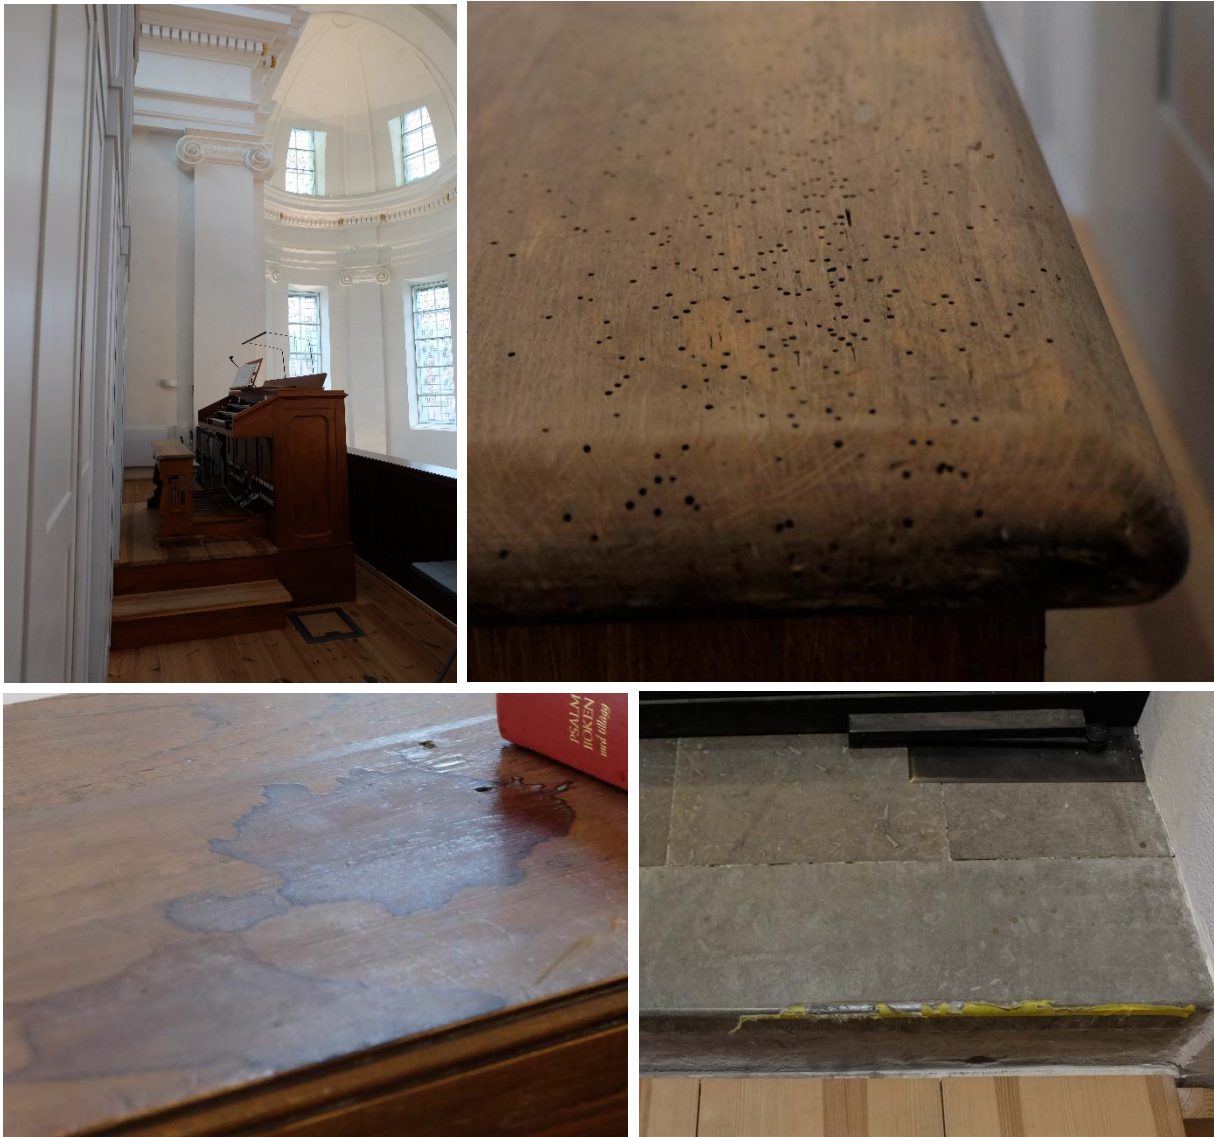
Figur 23 - Överst fr. v: Översiktsbild på den norra läktaren. Angrepp av strimmig trägnagare i spelbordets sittbänk. Underst fr. v: Fläckar på läktarbarriären. Gammal kontrastejpp på kalkstenskant.

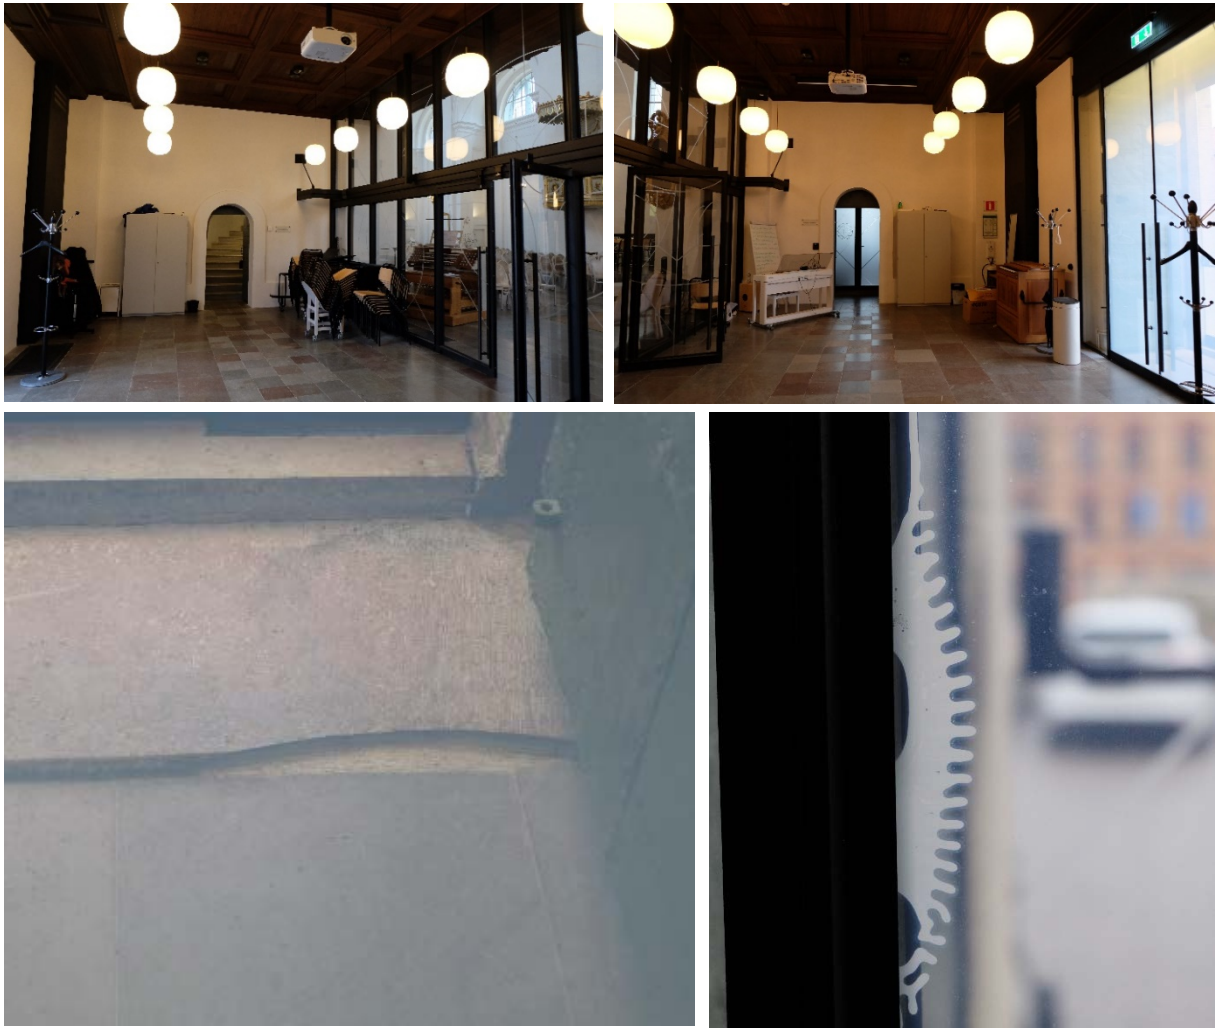
Figur 24 - Överst fr. v: Den södra korsarmen sedd från norr. Den södra korsarmen sedd från söder. Underst fr. v: I vindfånget saknas en kalkstensskärva i golvet. Filmen för insynsskydd är skadad i den södra entrén.

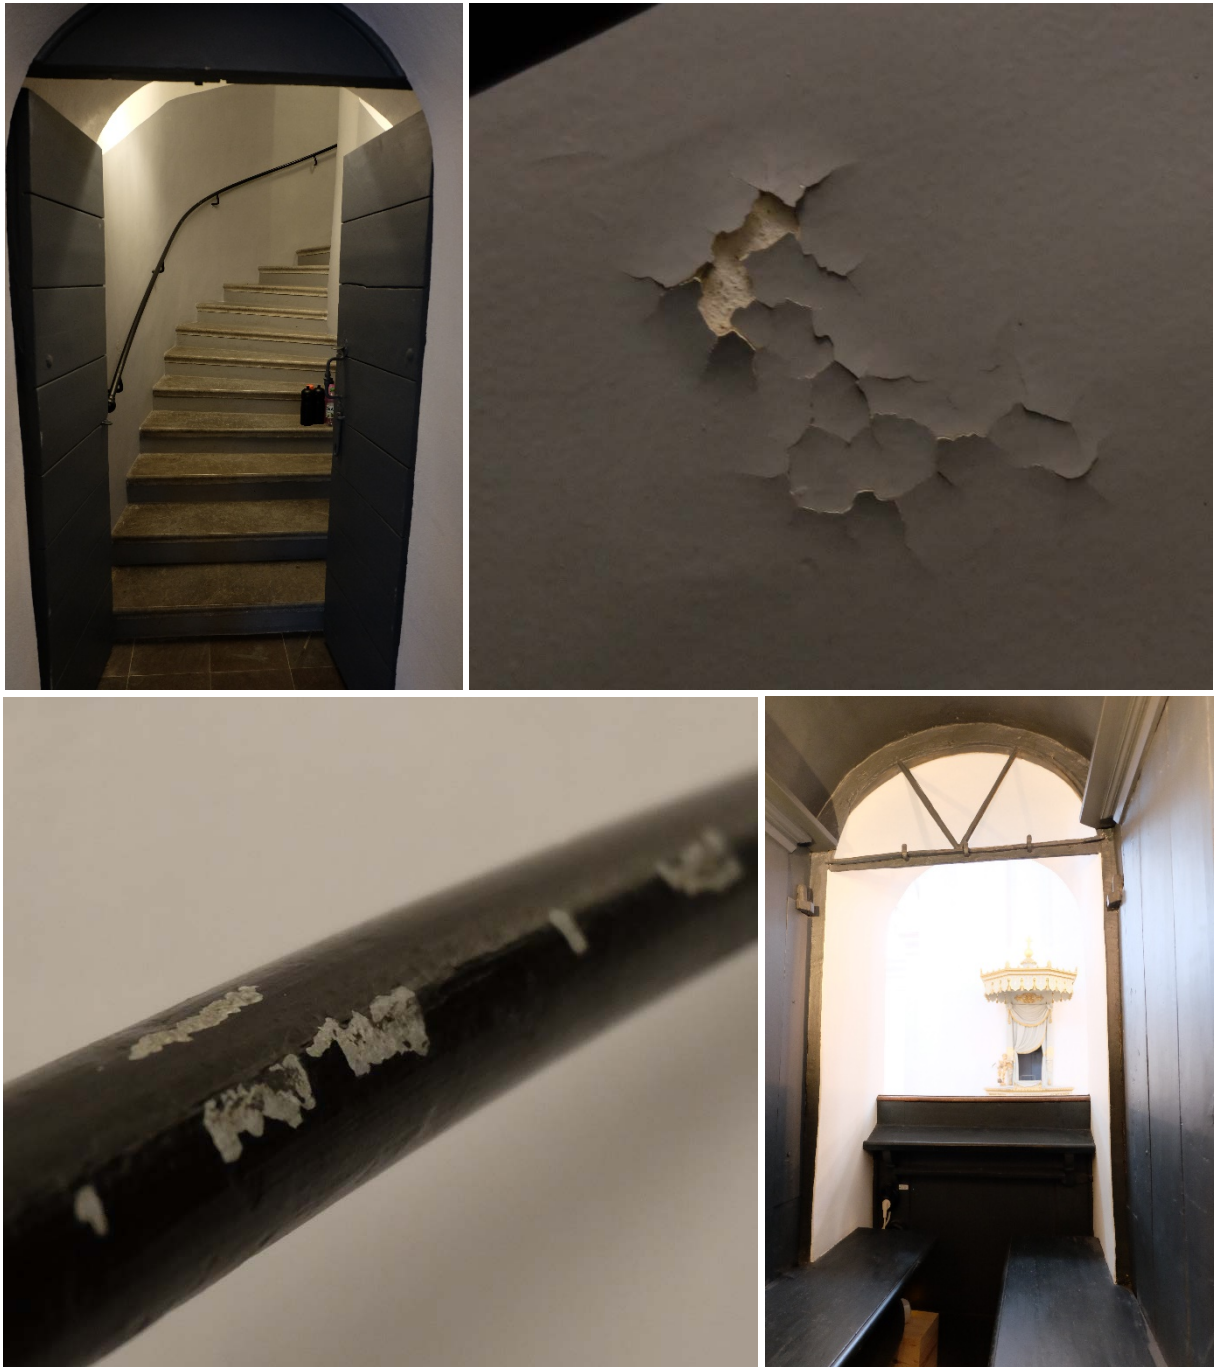
Figur 25 - Överst fr. v: Översiktsbild över den södra läktarens trapphus. Färgflagning på vägg. Underst fr. v: Handledaren har partier med bortnött bemålning. Fångkoret som vetter ut mot kyrkorummet.

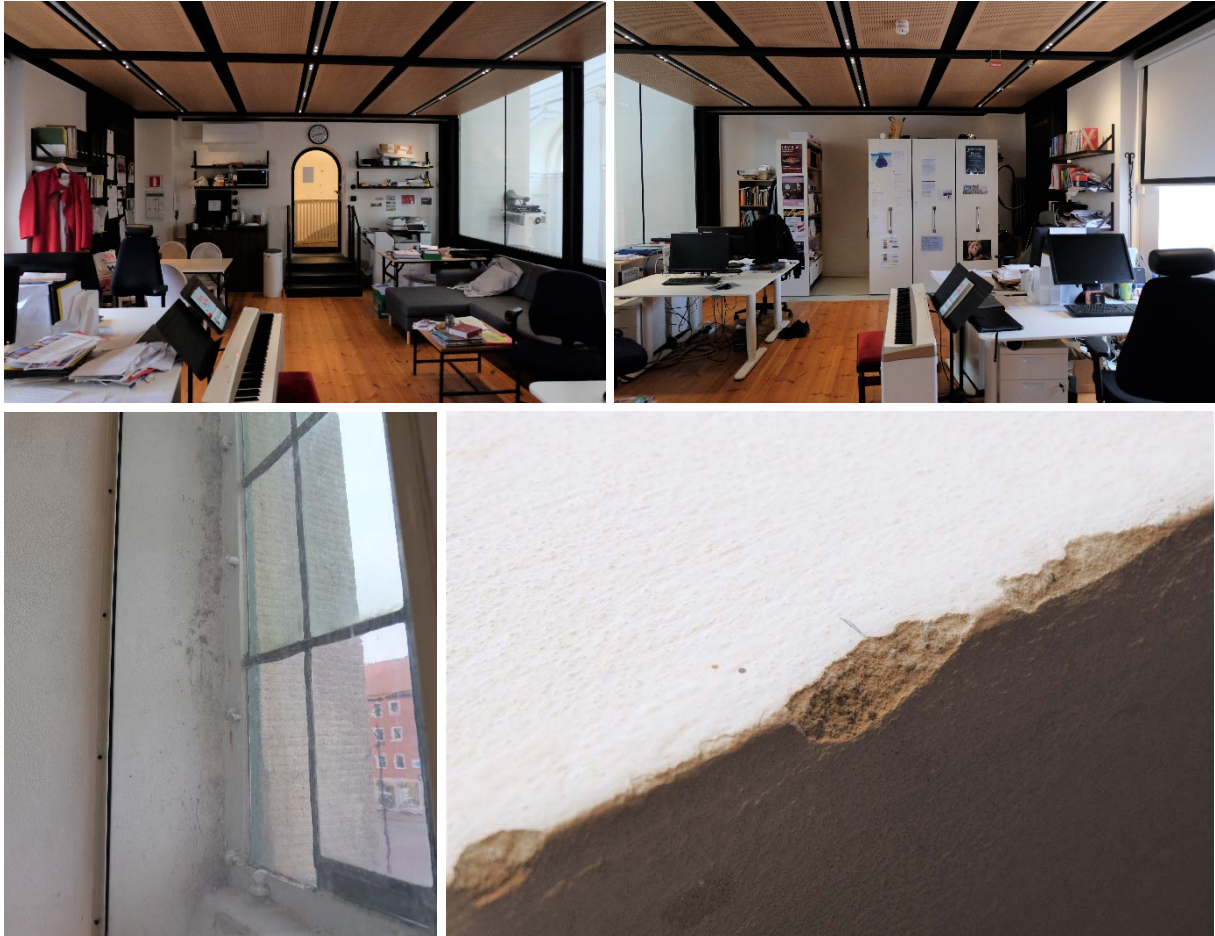
Figur 26 - Överst fr. v: Översiktbild över arbetsrummet på den södra läktaren. Underst fr. v: Mögel mellan fönsterbågarna. Fönsternischens kant är kantstött.

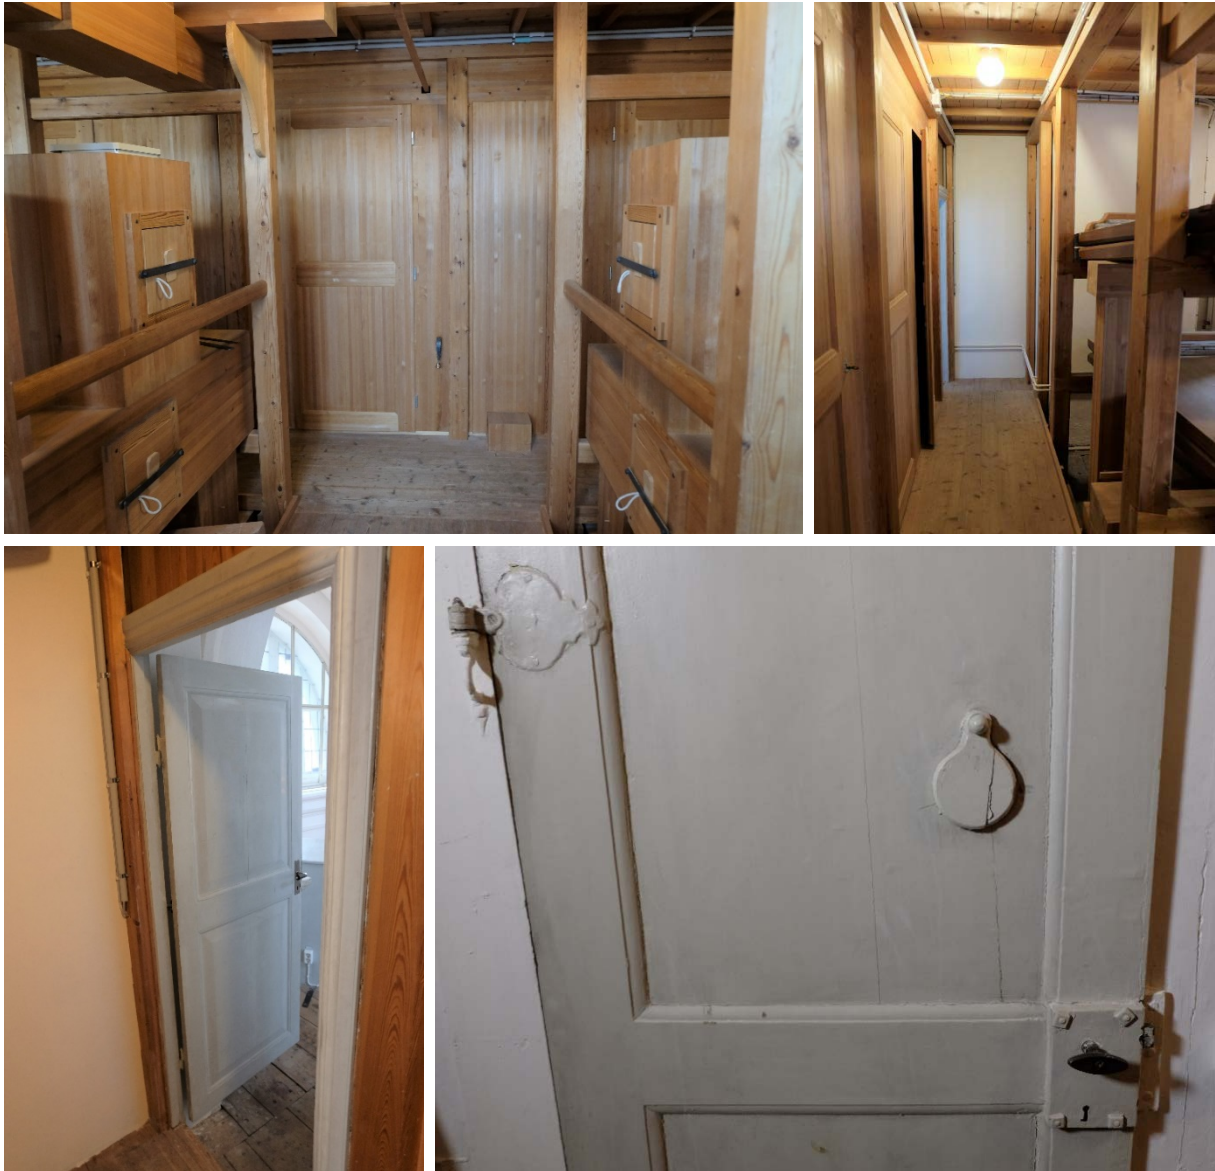
Figur 28 - Överst fr. v: Översiktsbilder över det undre planet av läktarens bakre del. Underst fr. v: En av dörrarna som leder ut till den västra läktaren. Dörren ut till trapphuset har mindre sprickor i bemålningen och enstaka färgflagning.

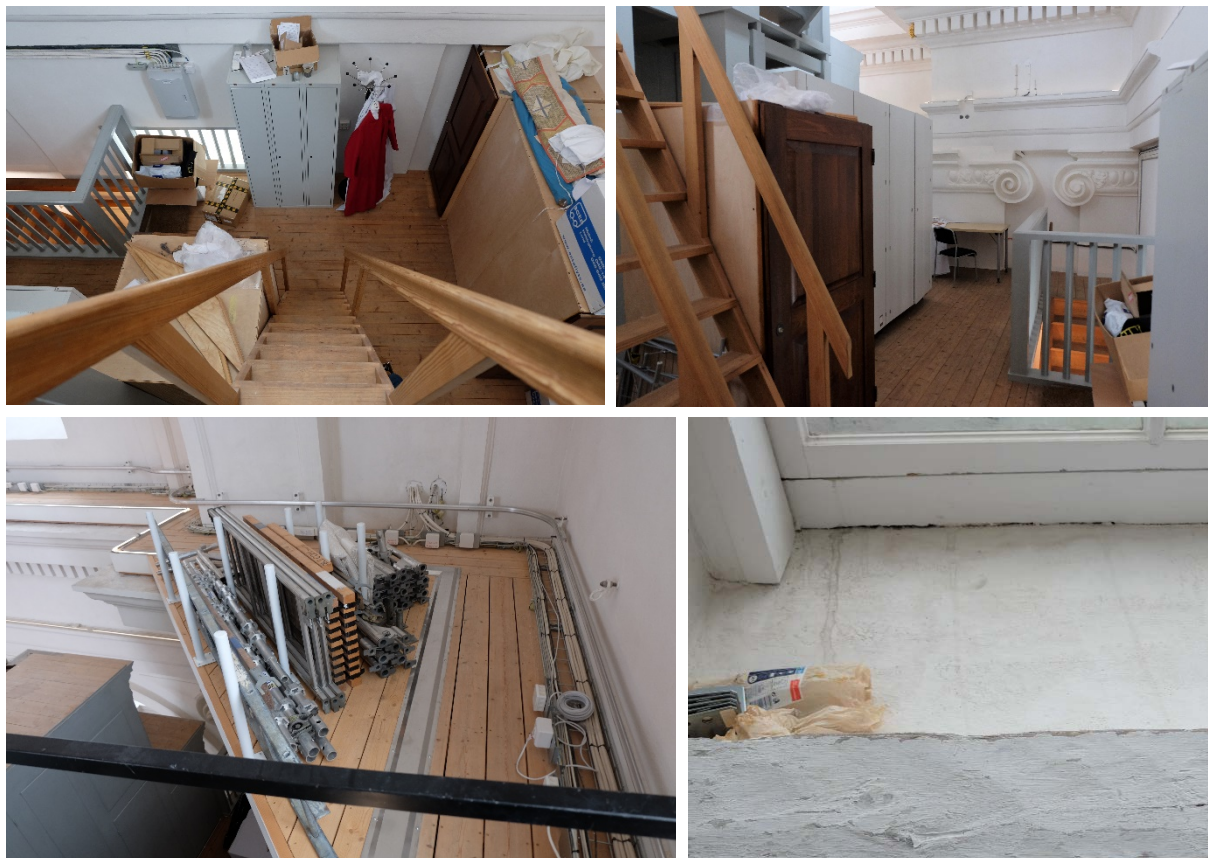
Figur 29 - Överst fr. v: Översiktbilder över det övre planet av läktarens bakre del. Underst fr. v: Den mindre plattformen som leder vidare till inspektionsspången. Rinnmärken på fönsterbänken.

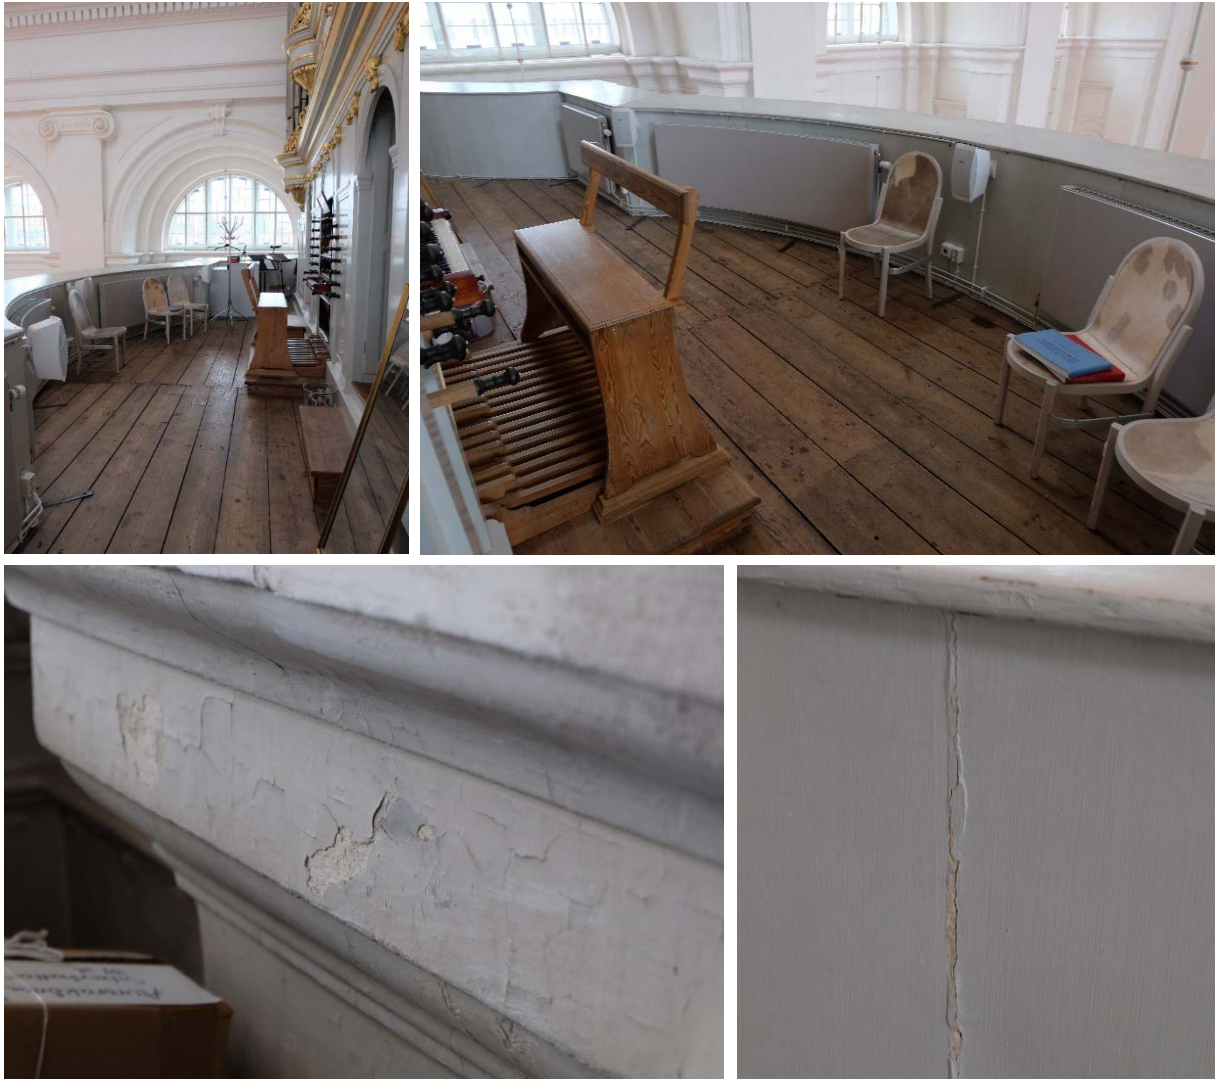
Figur 30 - Överst fr. v: Översiktsbilder över läktarens främre del. Underst fr. v: Kraftigt flagnande bemålning på väggarnas listverk. På läktarbarriären finns sprickor i bemålningen mellan trädelarnas sammanfogningar

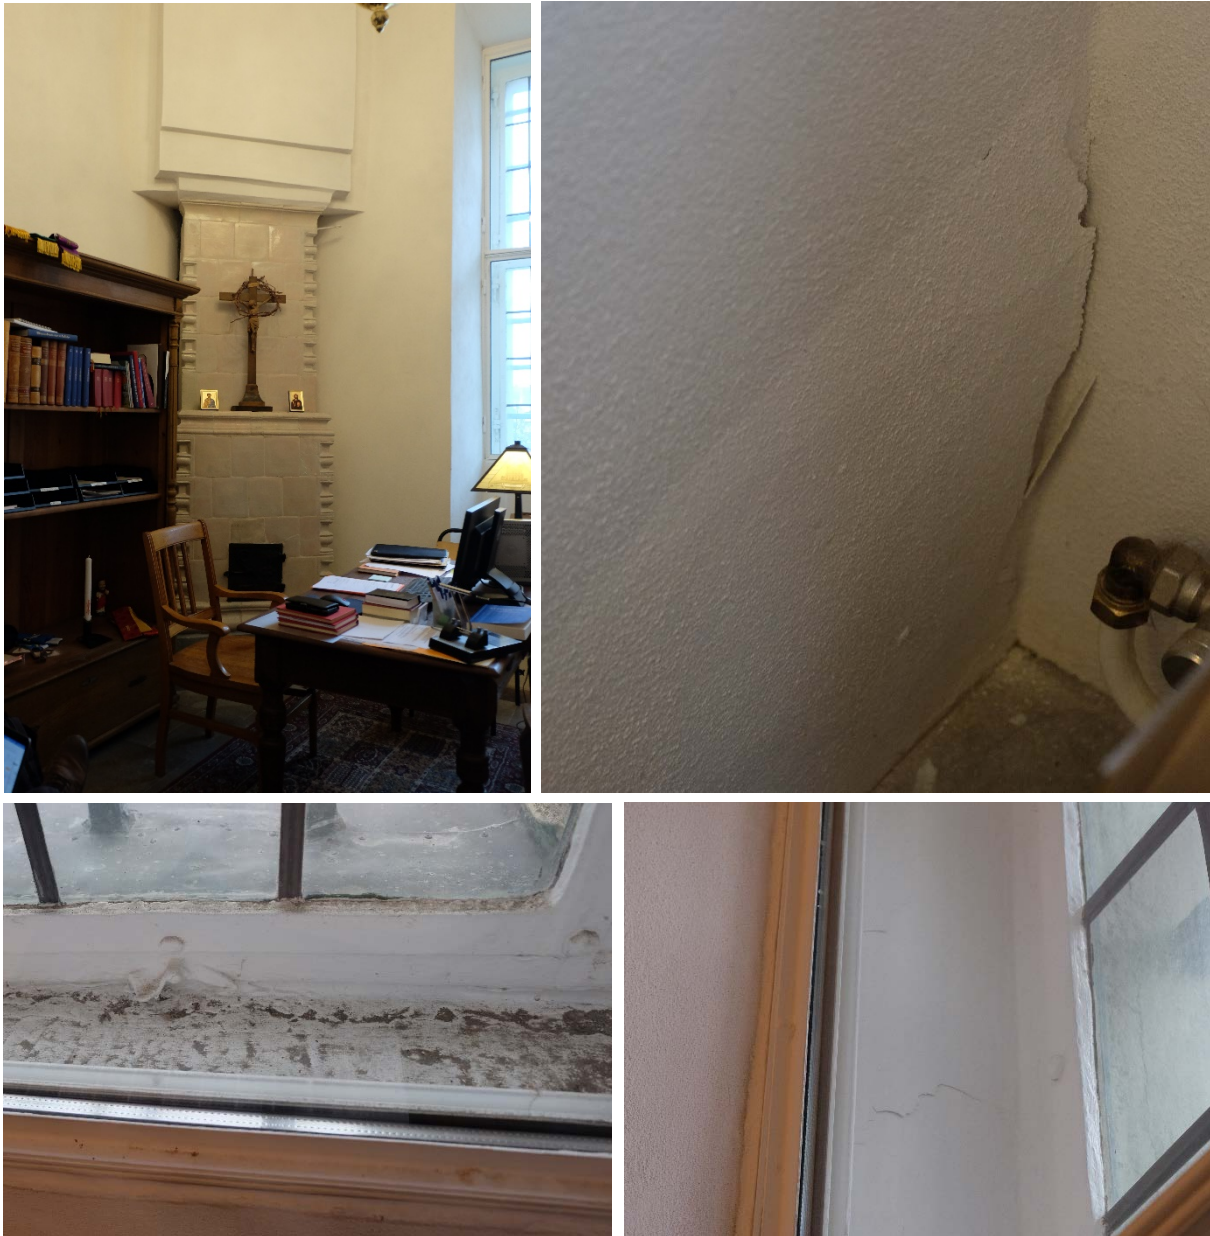
Figur 34 - Överst fr. v: Översiktsbild över konsistorierummet. Underst fr. v: Smuts mellan fönsterbågarna. Flagnande färgskikt i smygen mellan fönsterbågarna.

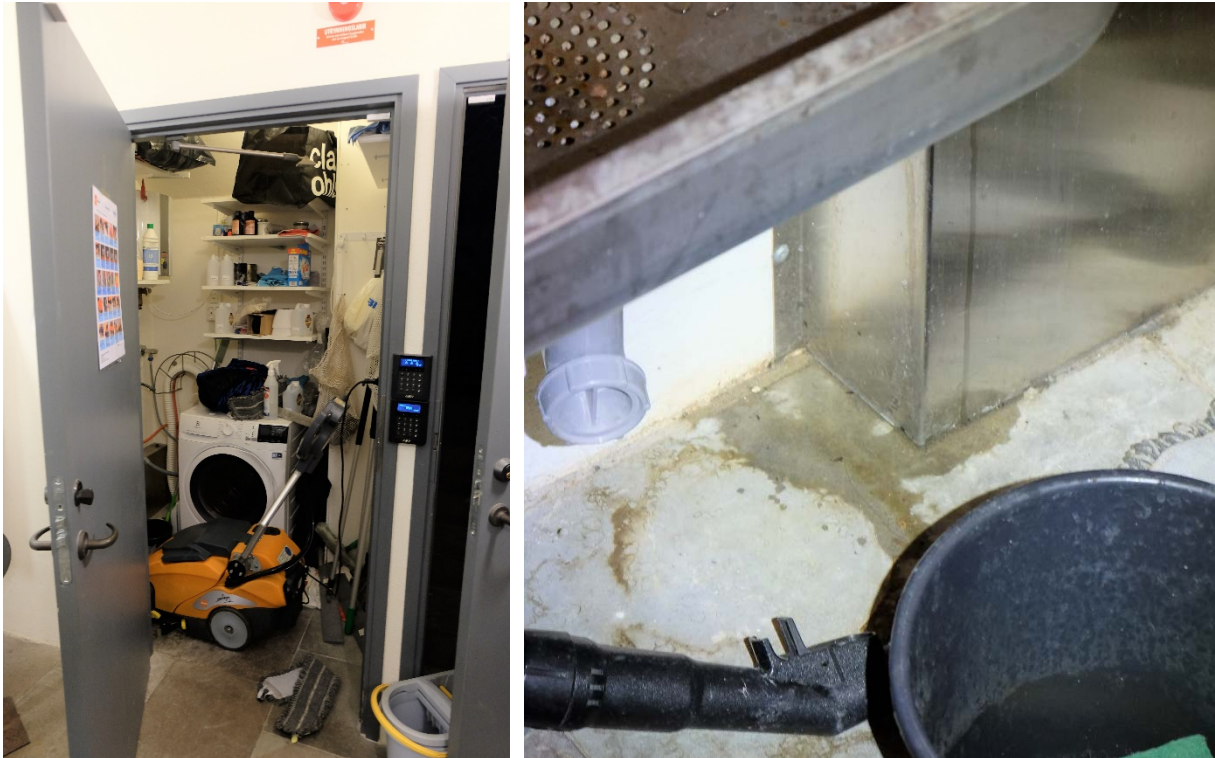
Figur 36 - Fr. v: Översiktsbild över städförrådet. Våt fläck på golvet.

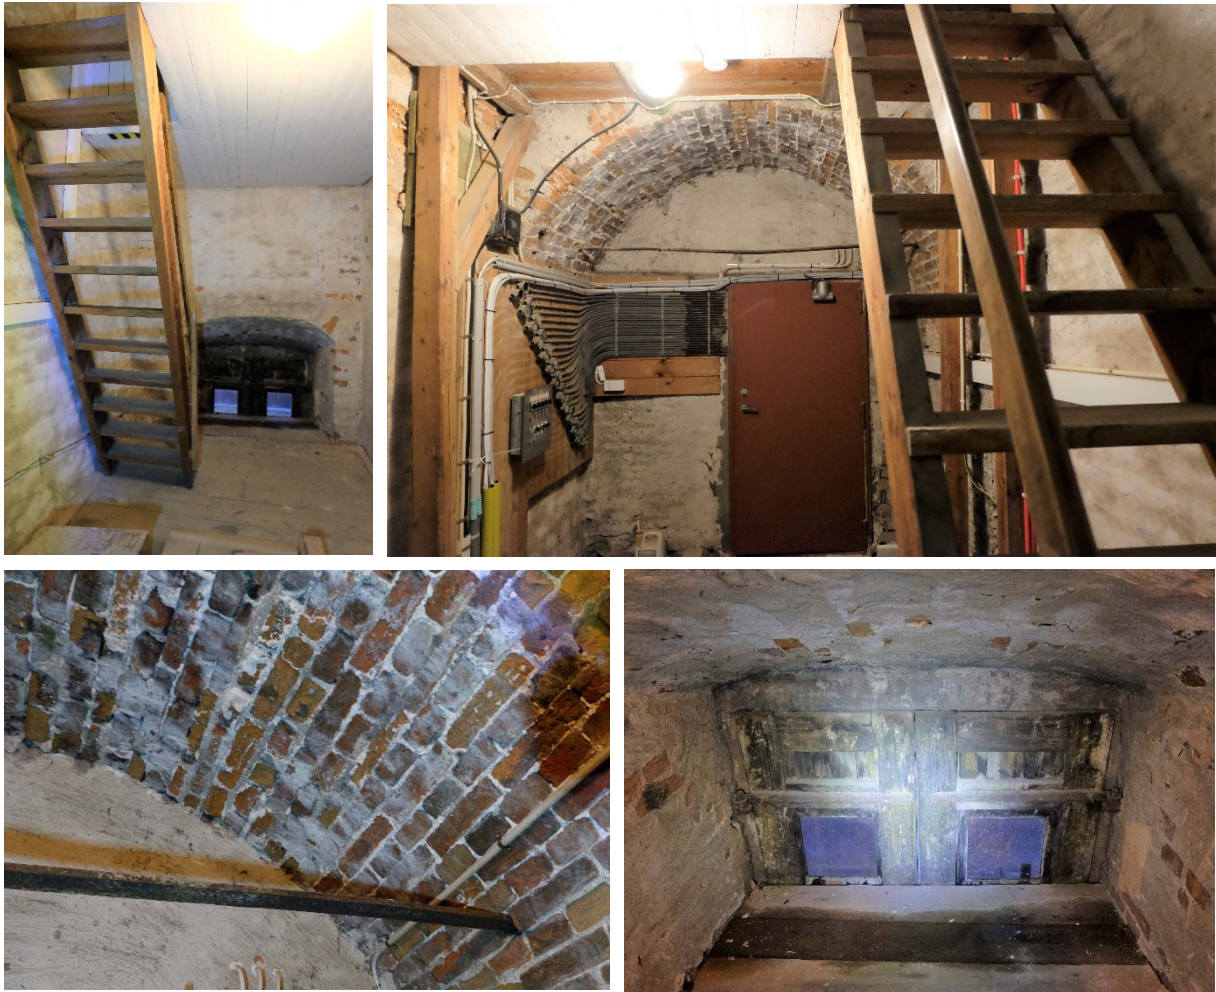
Figur 38 - Överst fr. v: Översiktsbilder över tornrum 1. Underst fr. v: Saltutfällningar i den tunnvalvda delen av utrymmet. Ljudluckorna har fuktfläckar och rostiga järndelar.

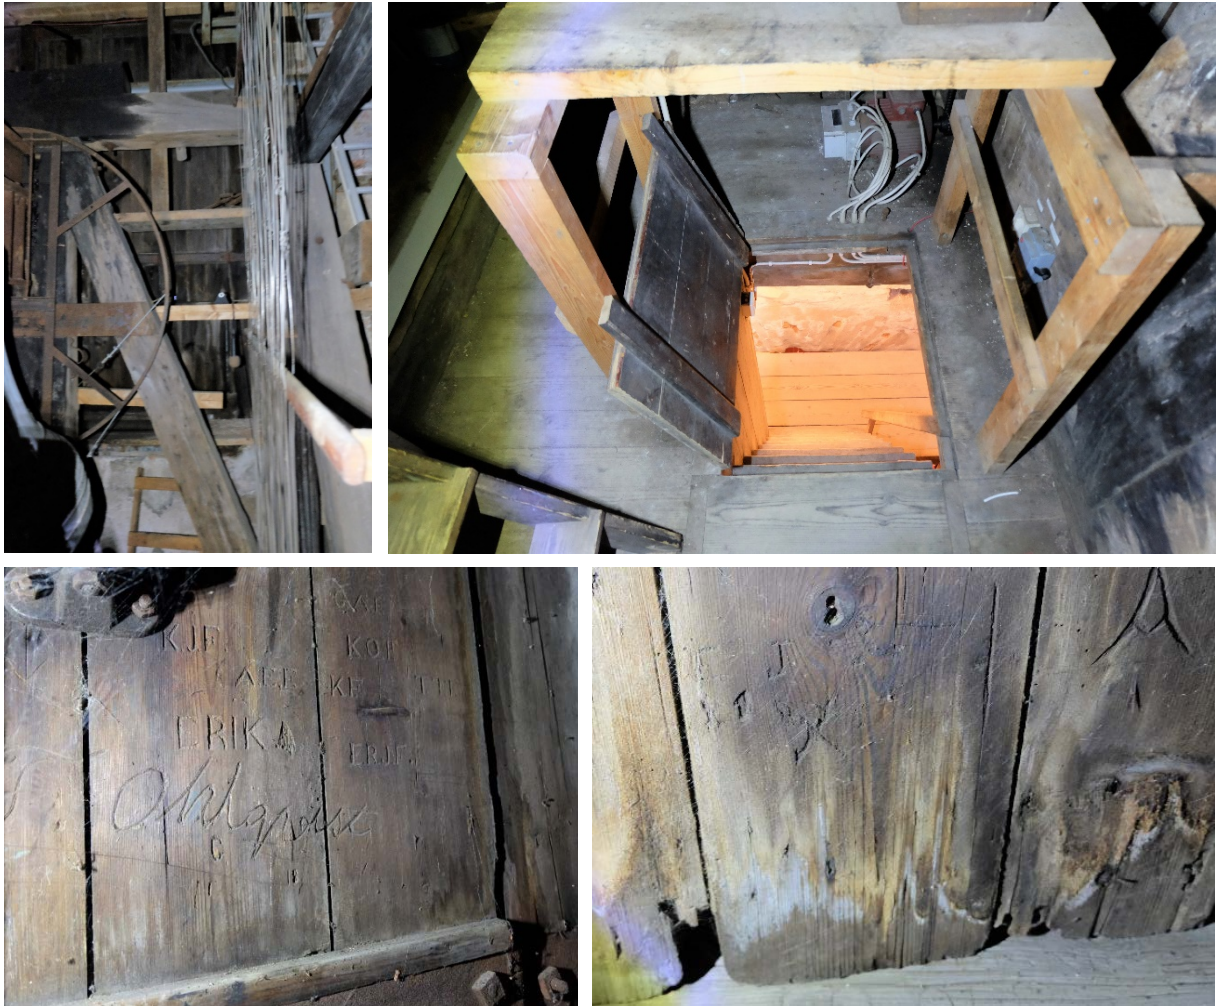
Figur 40 - Överst fr. v: Översiktsbild över klockrummet. Lucka som leder ner till tornrum 2. Underst fr. v: Ljudluckorna har inristade namn och årtal. Mindre rötskador i ljudluckornas nederkanter.

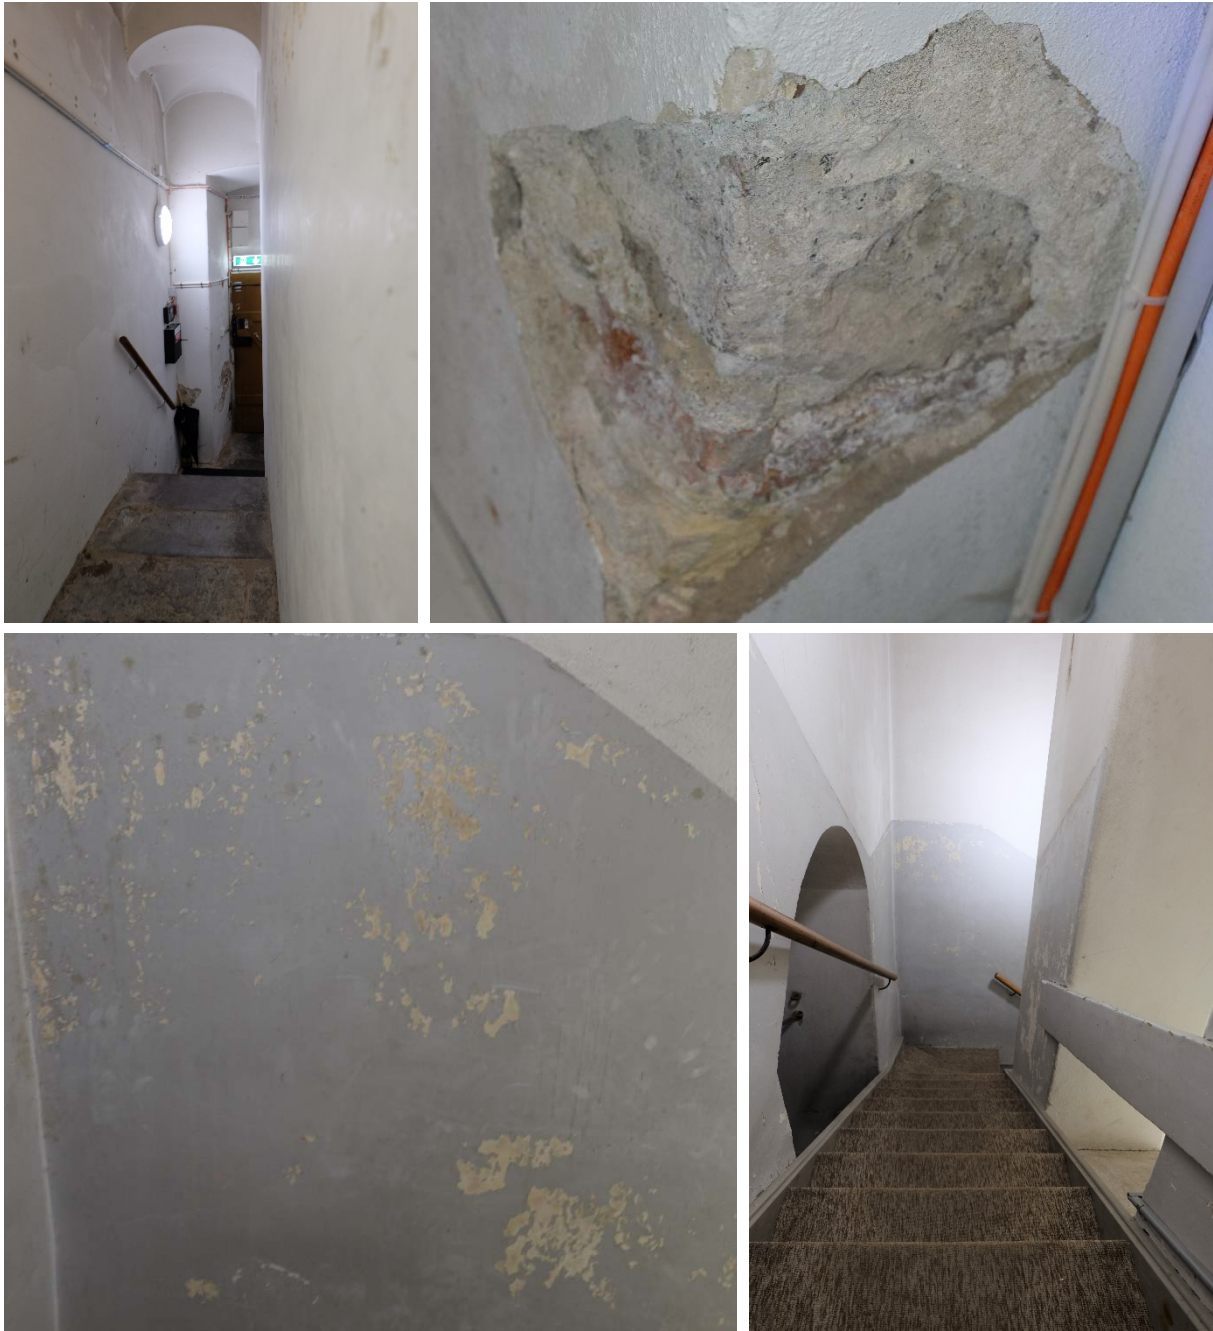
Figur 41 - Överst fr. v: Översiktsbild över det norra tornets bottenvåning. Vittrande puts i trapphusets bottenvåning. Underst fr. v: Flagnande bemålning på trapphusets väggar. Översiktsbild över trapphusets undre del.

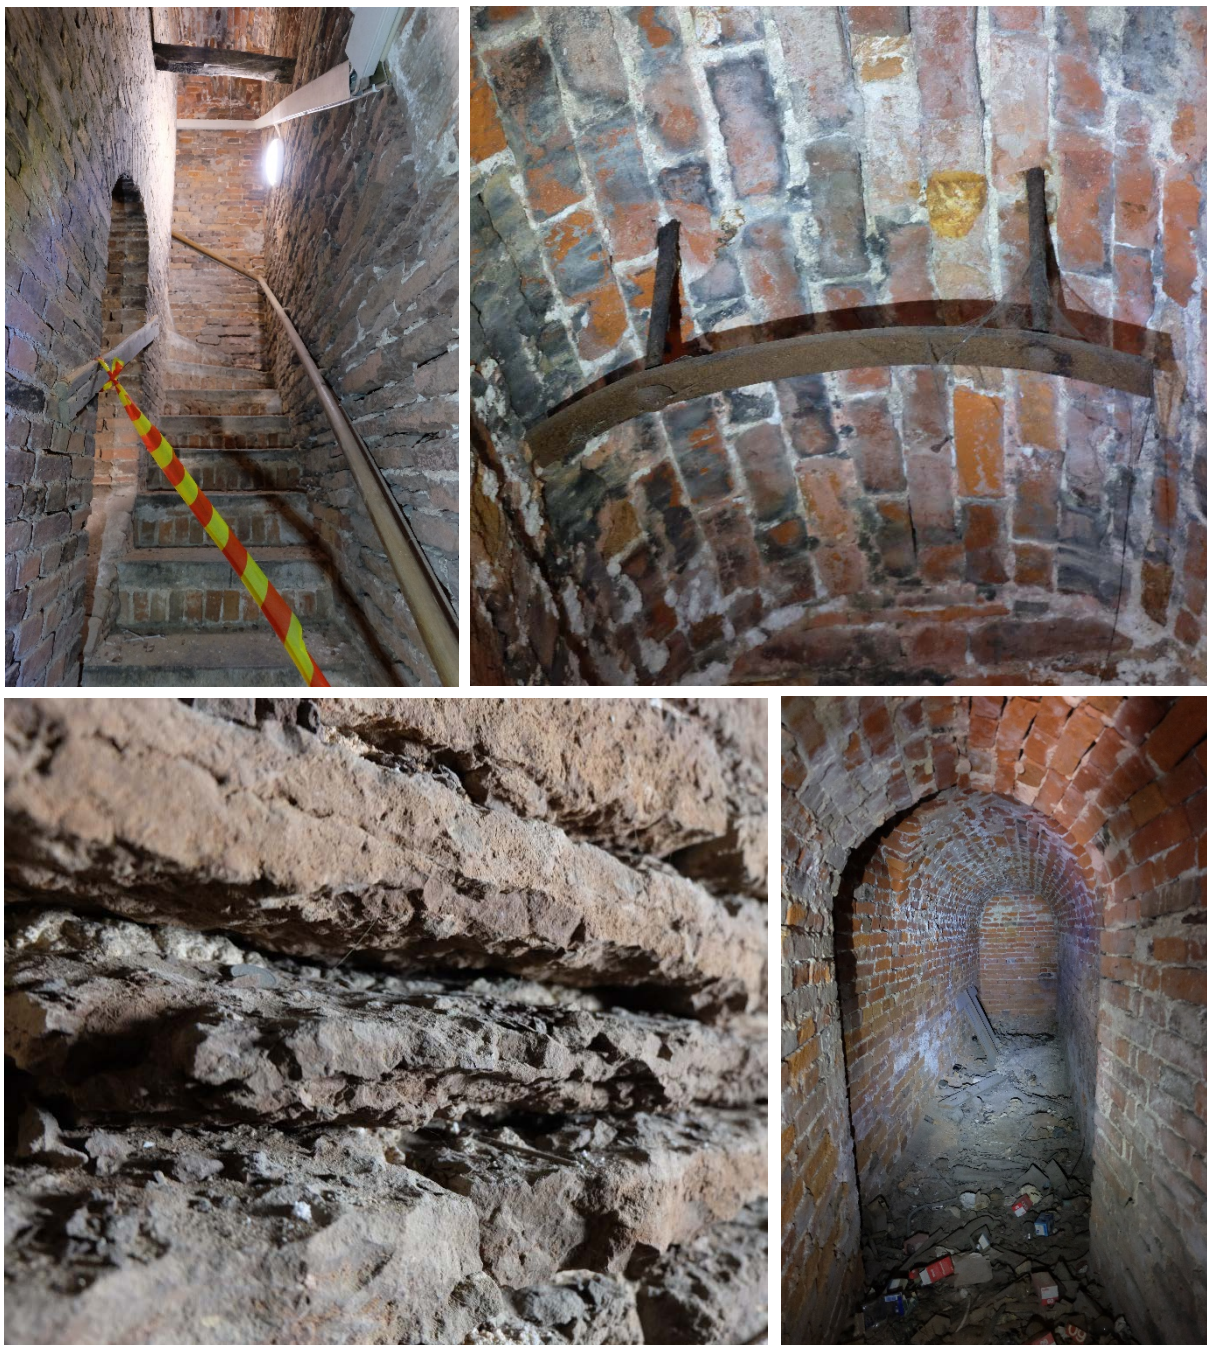
*Figur 42 - Överst fr. v: Översiktsbild över den övre delen av det norra tornets trapphus. I trapphusets tak sitter rostiga smidesbeslag. Inslag av spjälkande kalksten i de tegelmurade väggarna. Tunnvälvd gång mot öst.*

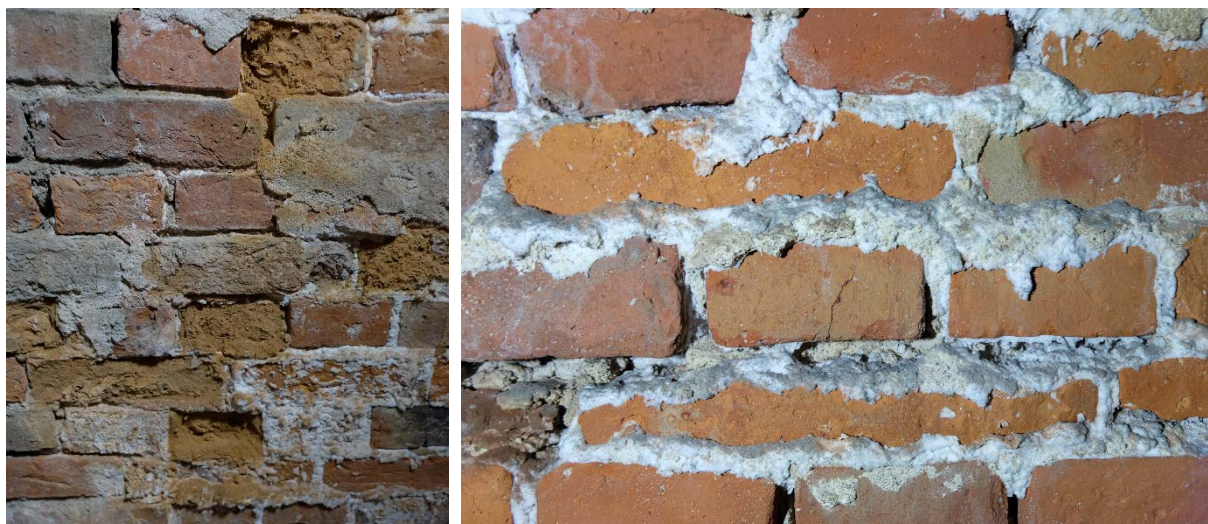
Figur 43 - Fr. v: Vittrande tegel och salututfällningar i trapphusets vägg. Kraftiga saltutfällningar i trapphusets vägg.

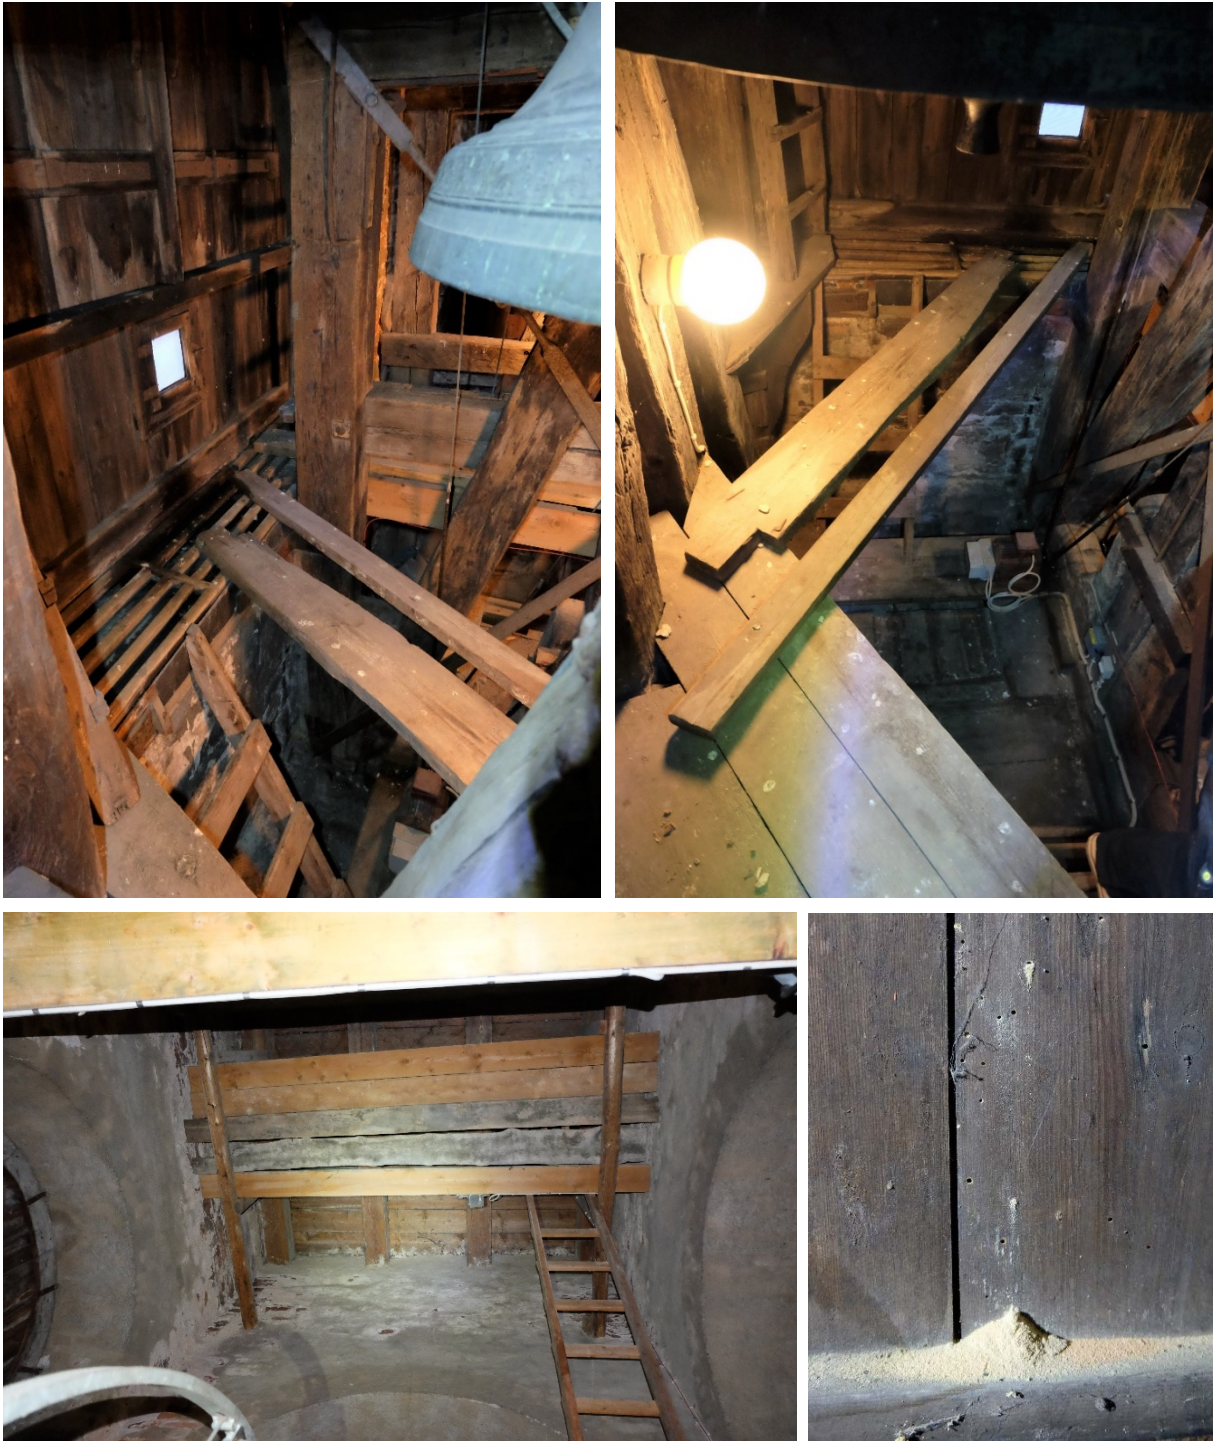
*Figur 44 - Överst fr. v: Översiktsbilder från det norra tornets klockrum. Underst fr. v: Det ovanliggande, kläna bjälklaget. Hög med bormjöl från angrepp av strimmig trägnagare, tyder på att angreppen är aktiva.*

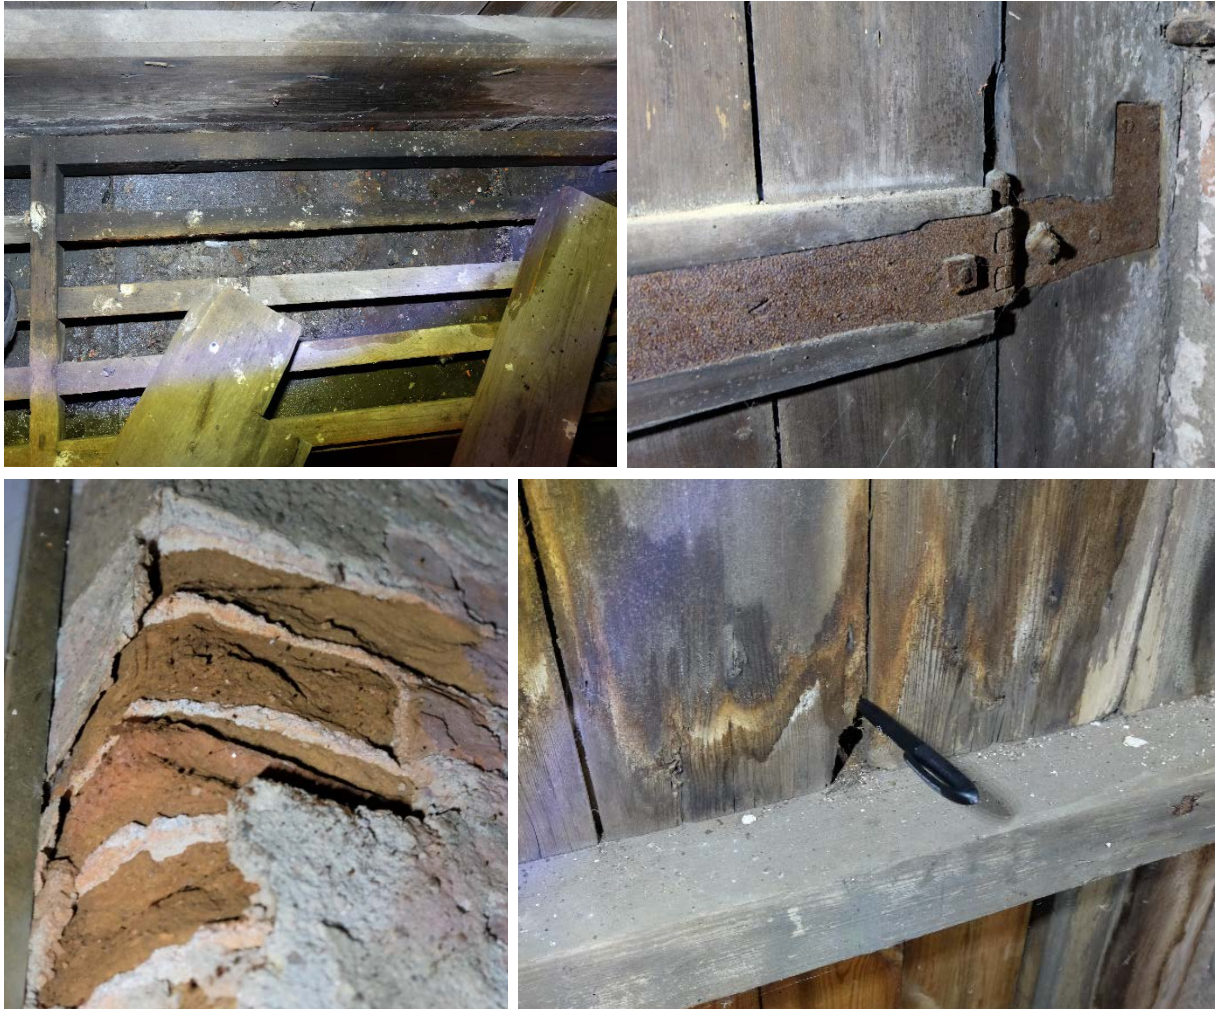
Figur 45 - Överst fr. v: Blött i anslutning till en ljudlucka. Ljudluckornas järndelar är rostiga. Underst fr. v: Skadade/vittrande tegelstenar. Rötskadat parti i en ljudlucka.
