Uppdatering av vård- och underhållsplan

Fredrikskyrkan, Karlskrona kommun

Rapport 2023:19

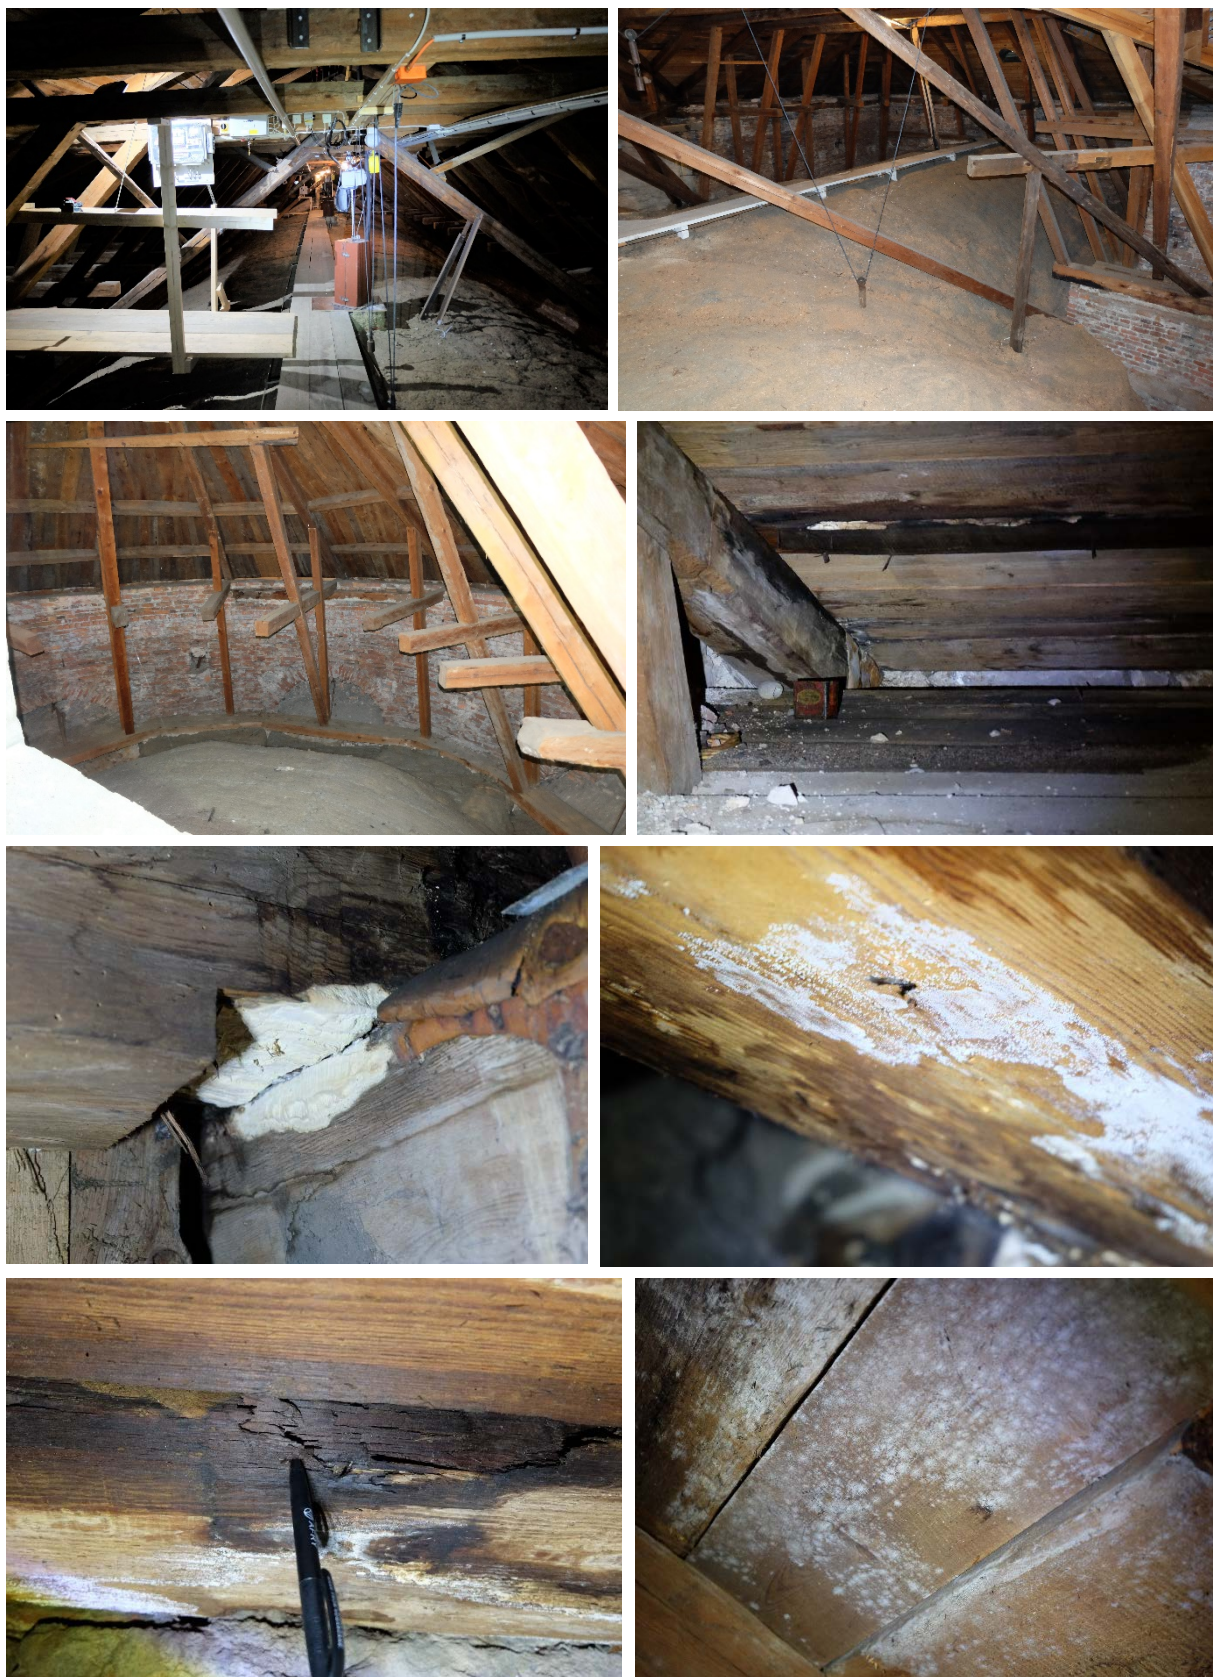
Figur 47 - Överst fr. v: Översiktsbild över långhusvinden. Översiktsbild på vinden över den södra korsarmen. Andra raden fr. v: Vinden över absiden. Svampangrepp och läckage. Tredje raden fr. v: Svampangrepp. Påväxt av mögel. Underst fr. v: Rötskada. Mögelpåväxt på takets underbrädning.

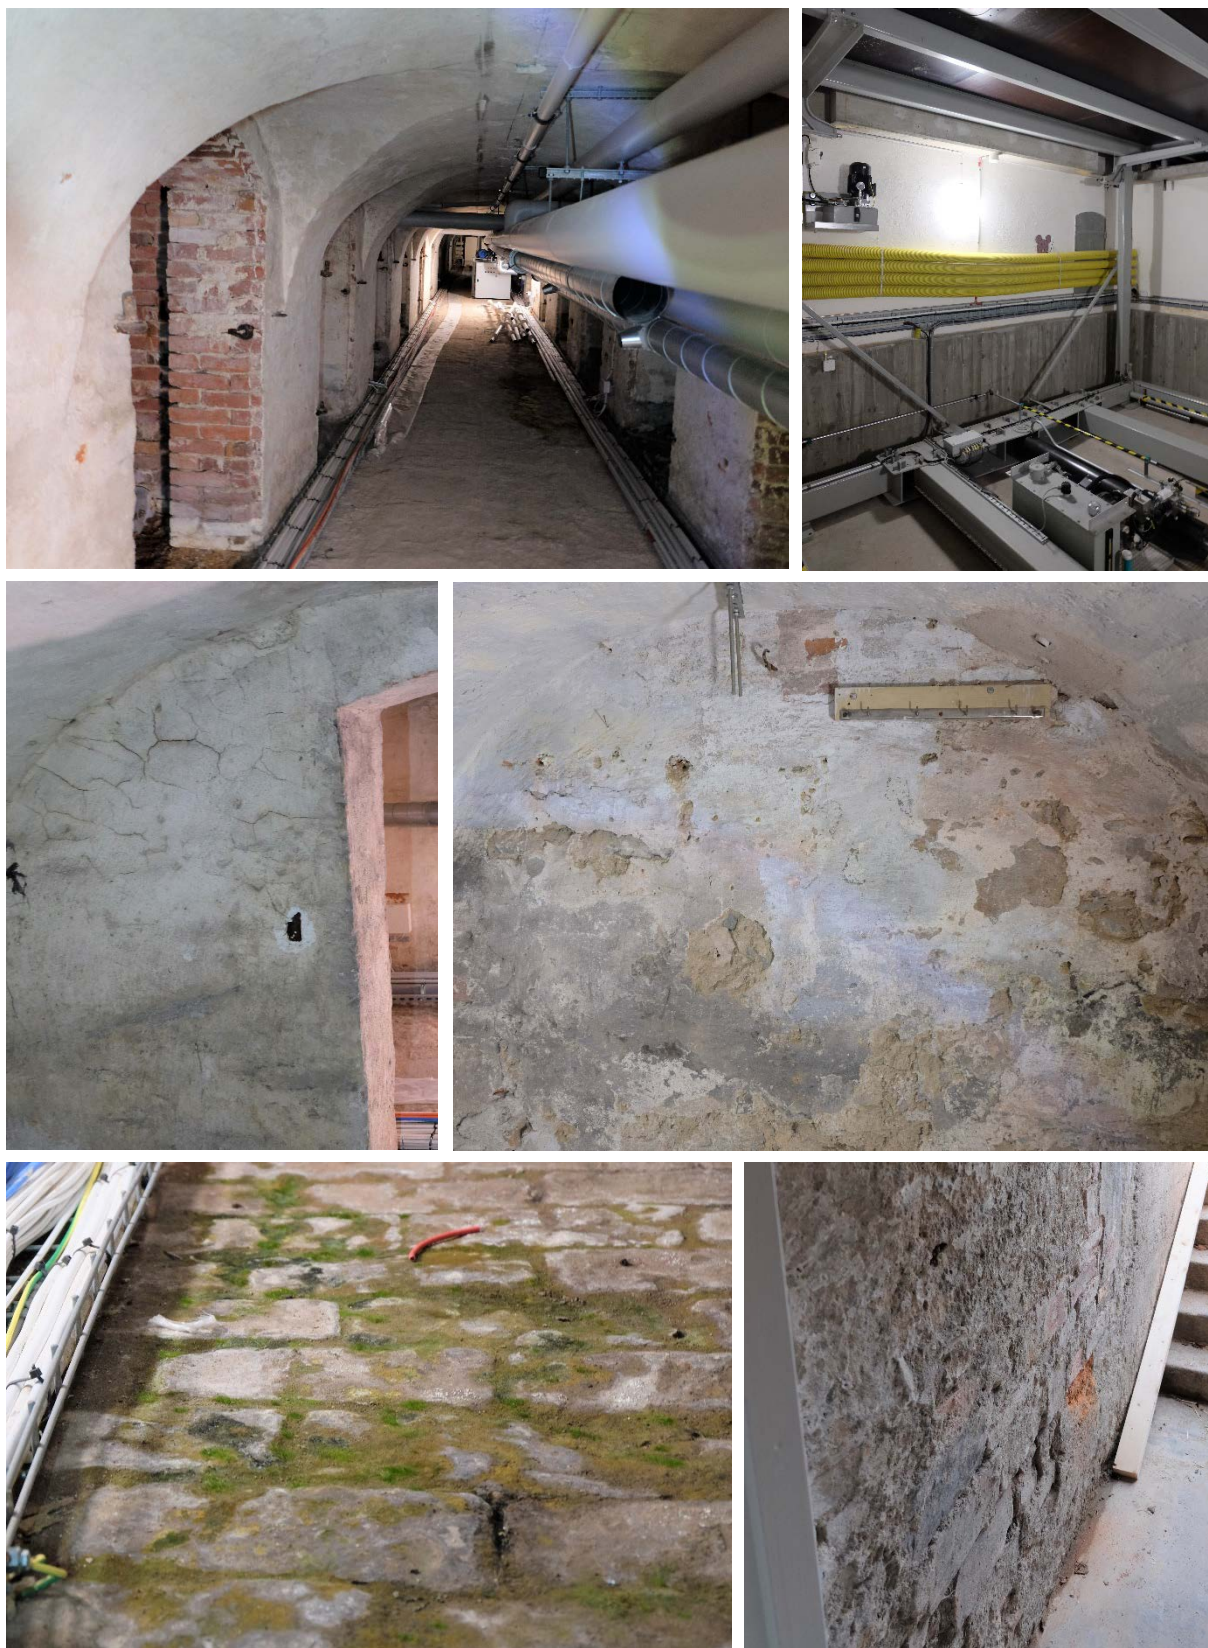
Figur 48 - Överst fr. v: Översiktsbild över korridor med gravkor. Översiktsbild över det gamla pannrummet, i vilket det hög- och sänkbara förvaringsutrymmet är placerat i, i nedsänkt läge. Mitten fr. v: Sprickbildning på vägg i gravkor. Vittrande puts på vägg i gravkor. Underst fr. v: Påväxt av alger på golvet i den norra delen av källaren. Vittrade puts på trapphalsens ena vägg.
