## SILVERDALS KAPELL /KREMATORIE

### OMBYGGNAD / OMDISPONERING ÖVRE VÅNING ENERGIÅTGÄRDER

## Kontroll värme i kyrksal, entré, kapprum samt sal innanför kapprum

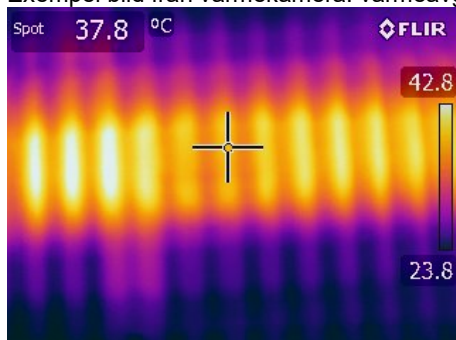
Exempel bild från värmekamera: värmeavgivning konvektor.

Problemet med konvektorer i golvgropar är att dessa bygger på egenkonvektion av värmeavgivning från konvektorerna via skorstensverkan.

Denna verkan bygger på att hög temperatur på konvektorerna måste till för att få funktion.

Det är alltid problematiskt med detta, särskilt vid montage i golvgropar.

Moderna lösningar är att komplettera med fläktar som ökar luftflödet så att konvektorns kapacitet markant ökas. Därför vill vi prova lösningen enligt bilaga 1.

Ett förslag är att förse golvgroparna med en kanalansluten fläkt i ett perforerat rör, för att på så sätt få en högre luftström genom konvektorerna. Ett provmontage kan göras vid inre golvgroparna för att se om denna åtgärd ger resultat.
