ORGLARNA

LAGUNDA FÖRSAMLINGS KYRKOR

Utredning utförd av vikarierande organist Anders Dillmar, men med omfattande hjälp från orgelbyggarna Monica och Tomas Svenske, Hagby, Vänge, när det gäller de historiska uppgifter.

Reviderad september 2023

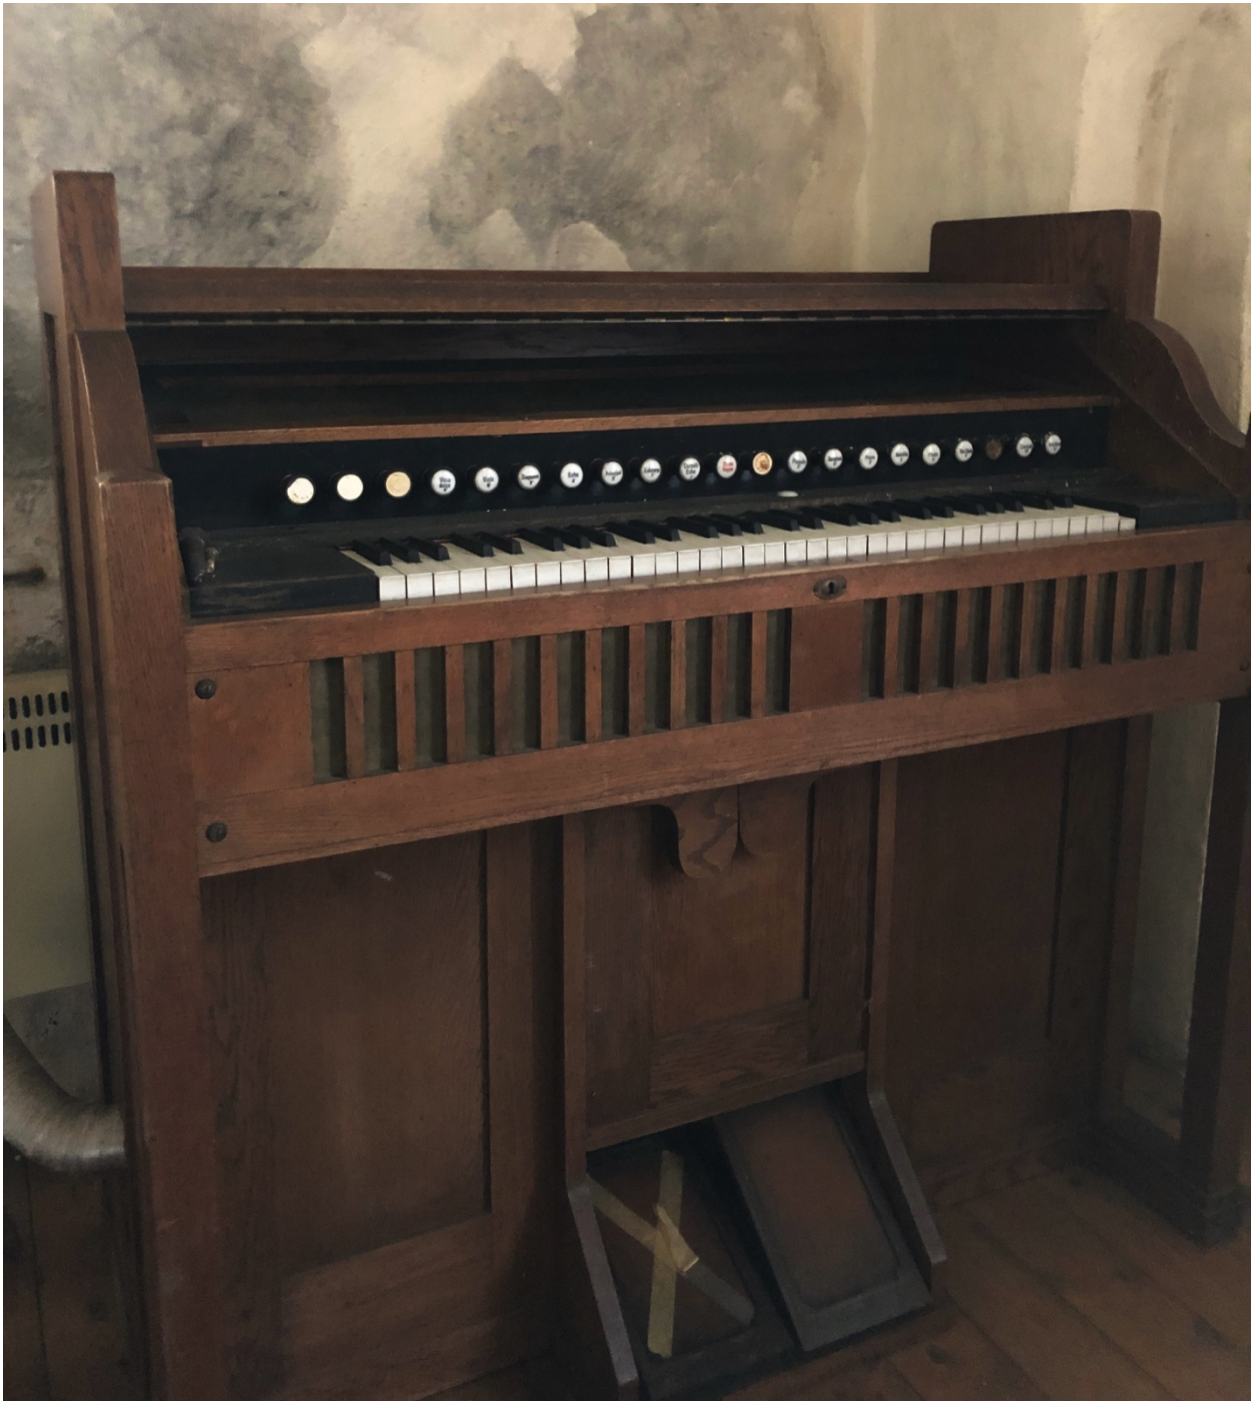
I nödfall kan tramporgeln på bakre läktaren användas för psalmsång och möjligen för något solostycke. Fläkten till harmoniet tycks dock vara urkopplad.

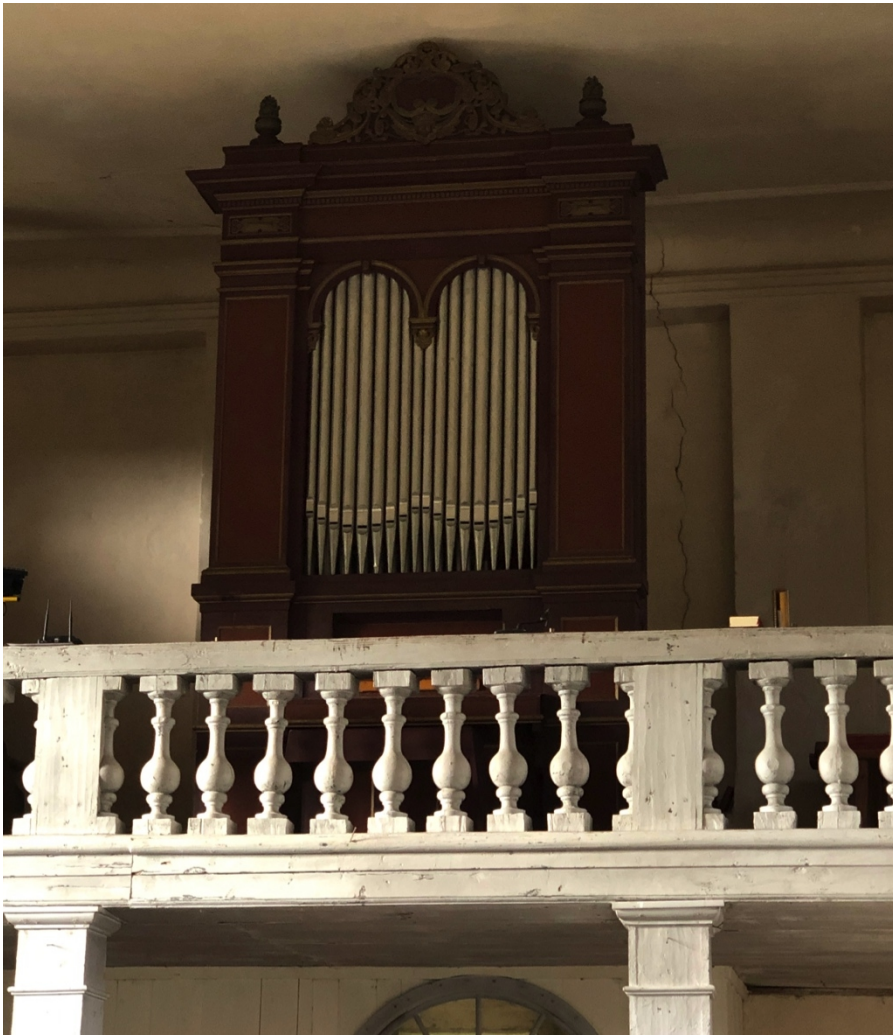
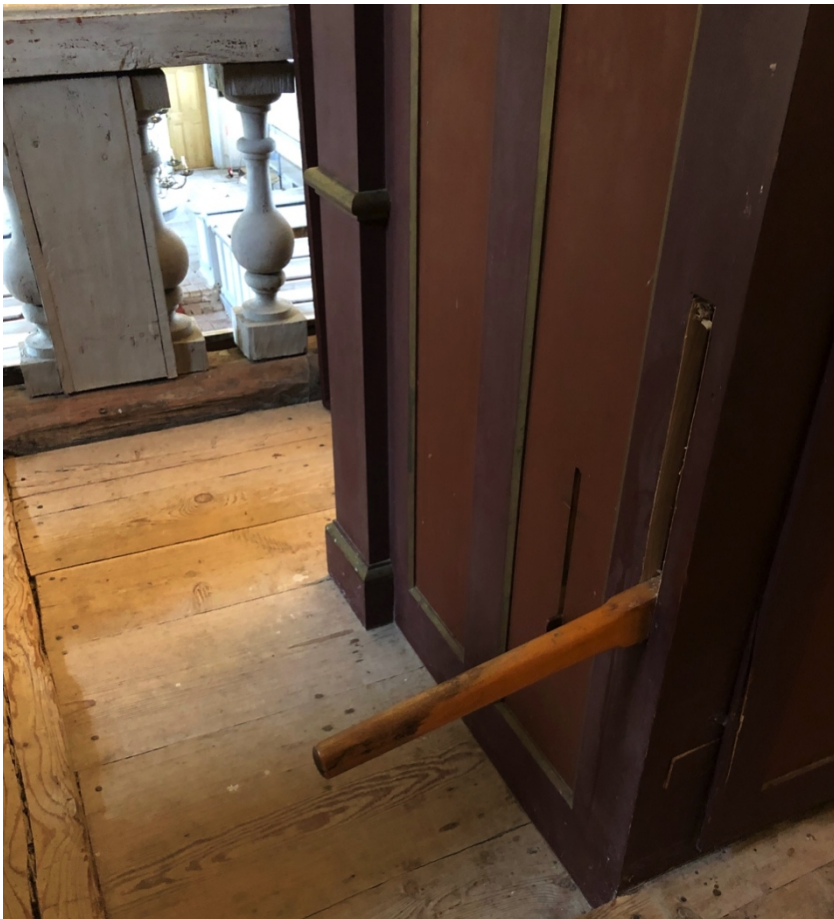
Arm för pumpning av luftbälgen

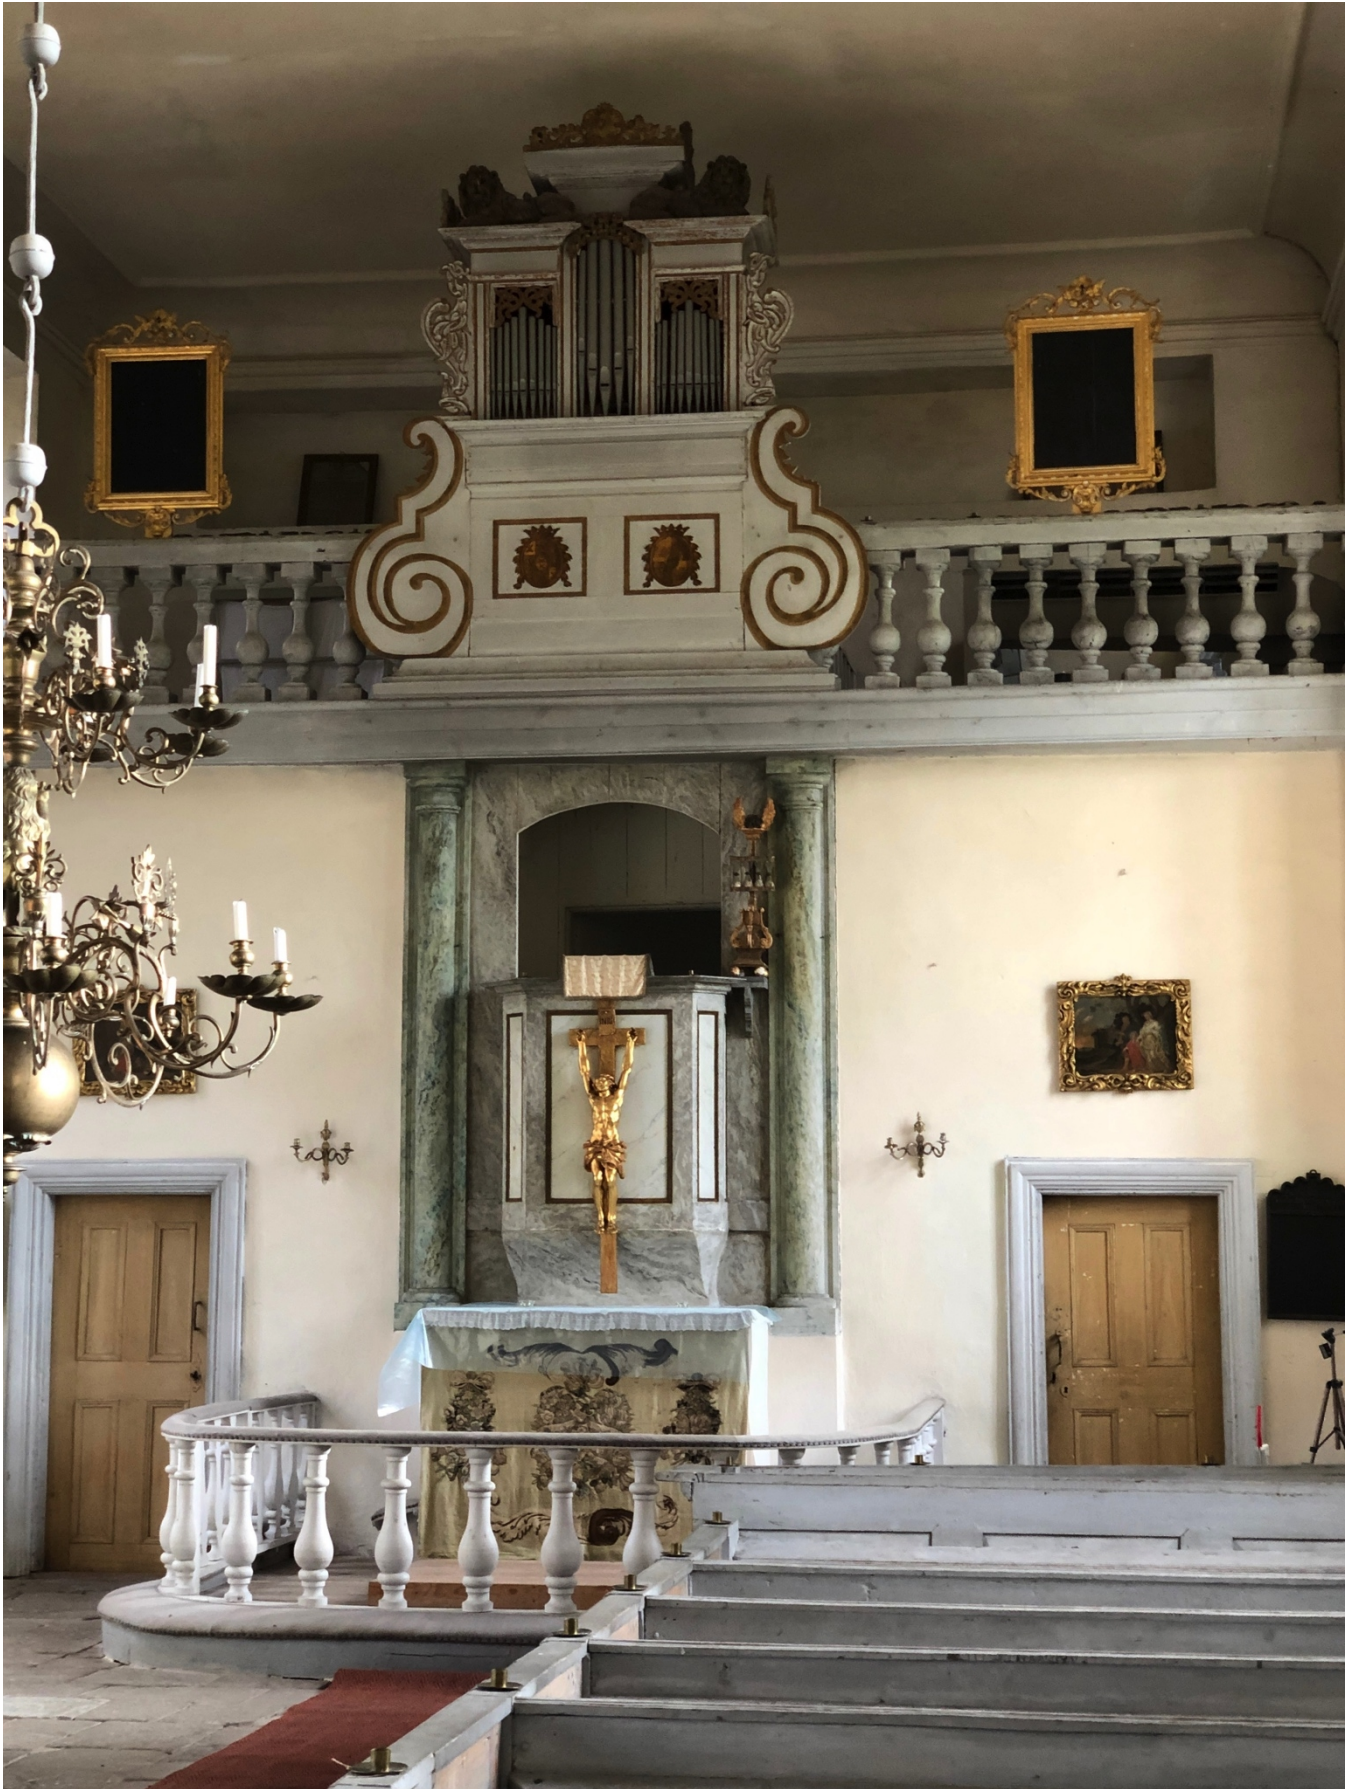
Gamla orgeln ovanför predikostol och altare saknar de flesta pipor och spelbord.

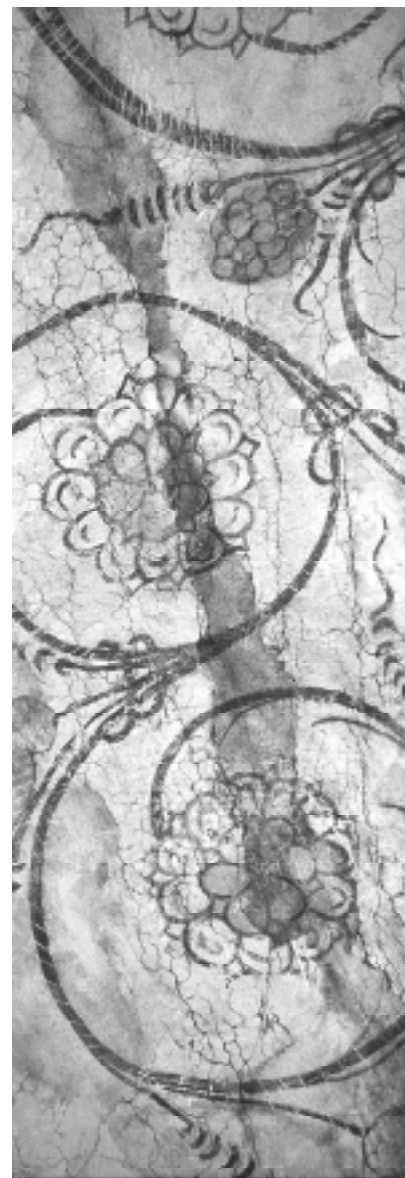
Fuktskador på kalkmåleri, Strängnäs.
Foto: L. Göthberg.

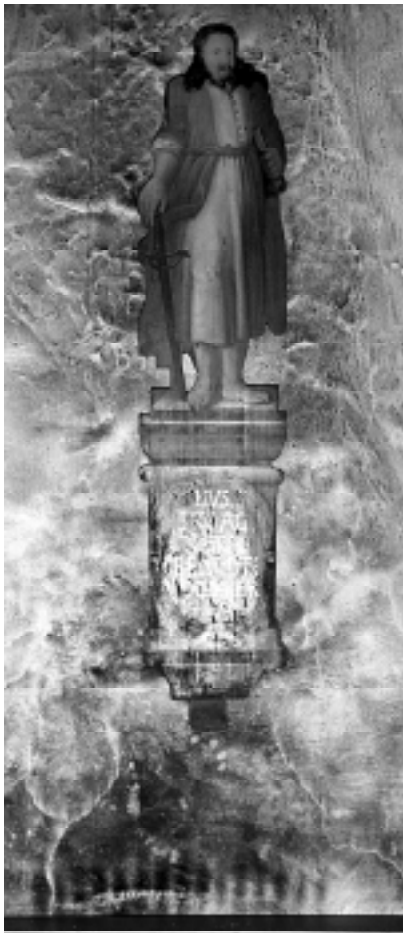
Ytornas nedsvärtning av smutspartiklar är ett välkänt fenomen. Sakristian i Överjärna kyrka. Foto: L. Göthberg.

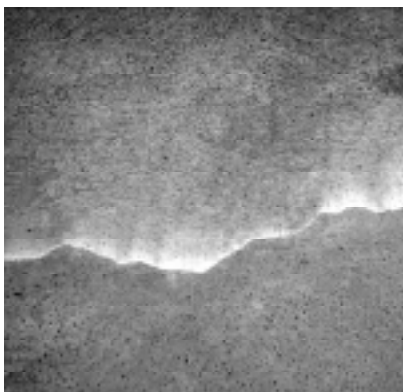
Härfina sprickor i putsen avtecknar sig ljusa där luft tränger in och mörka där luft tar sig ut. Hedvig Eleonora kyrka. Foto: I. Hemgren.

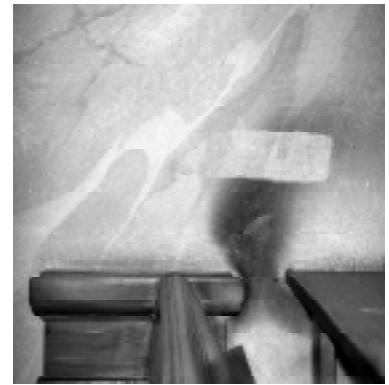
Hur smutsen avsatts på ytan avslöjar här ett elements placering. Den rena rutan är ett rengöringsprov. Hedvig Eleonora kyrka. Foto: I. Hemgren.

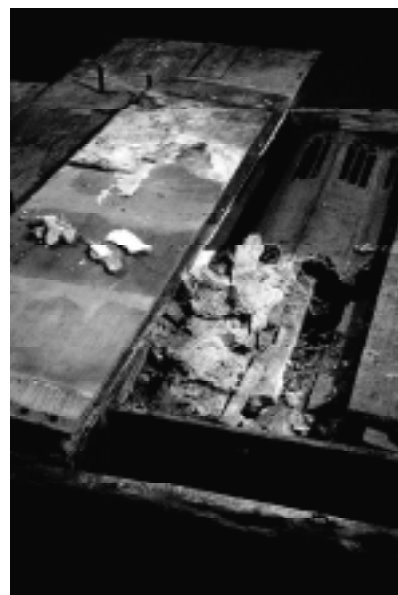
Altarskåp, Uppsala domkyrka. Gammalt angrepp av hussvamp som blommat upp på grund av kondensvatten från fönster bakom skåpet. Foto: H.P. Hedlund.

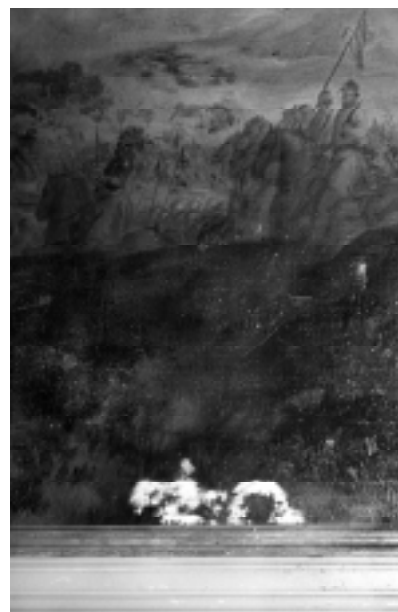
Mögelbildning oljemålning i ouppvämt och tillslutet stenshus. Kungsalen i Salsta slott. Detalj. Foto: H.P. Hedlund.

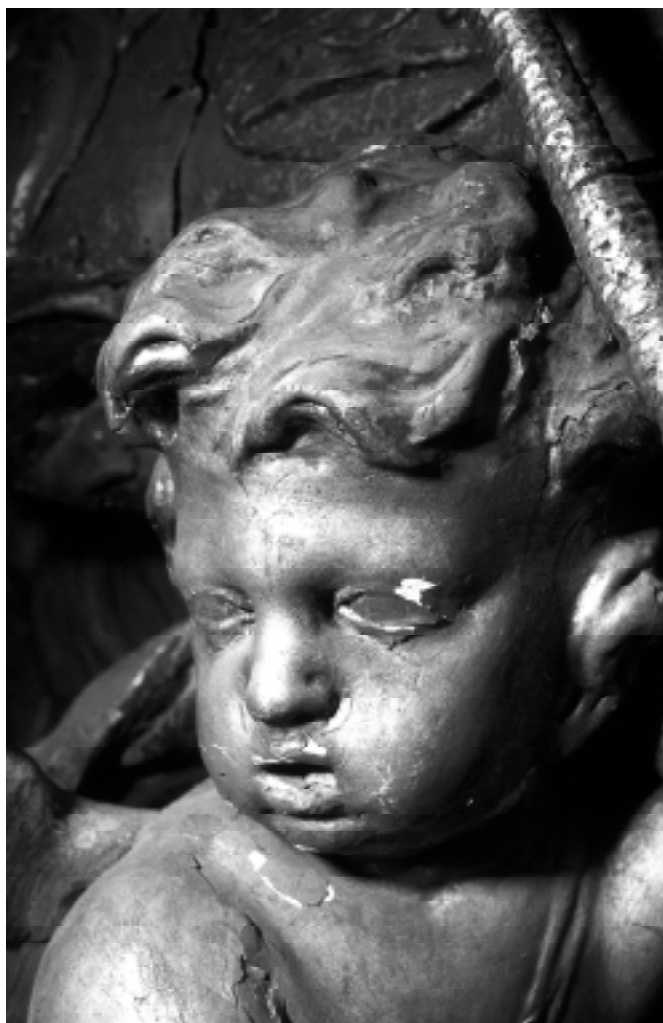
Torskador på södra kungsstolen, Storkyrkan i Stockholm. Foto: H.P. Hedlund.

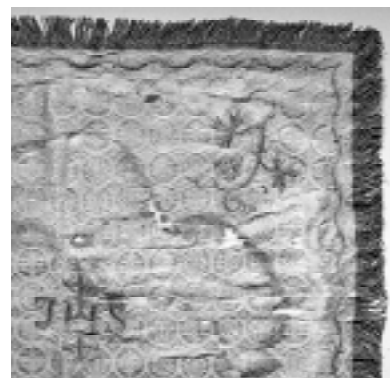
Kondens och droppande vatten kan ge fula fläckar och färgförändringar hos textilierna. Förvaringsskåp av trä har en fuktutjämnande effekt.
Foto: G. Hildebrand.
