Stockholm 2024-04-22

## **Besiktningens utlåtande avseende två särskilt skyddsvärda parklindor på Djurö kyrkogård**

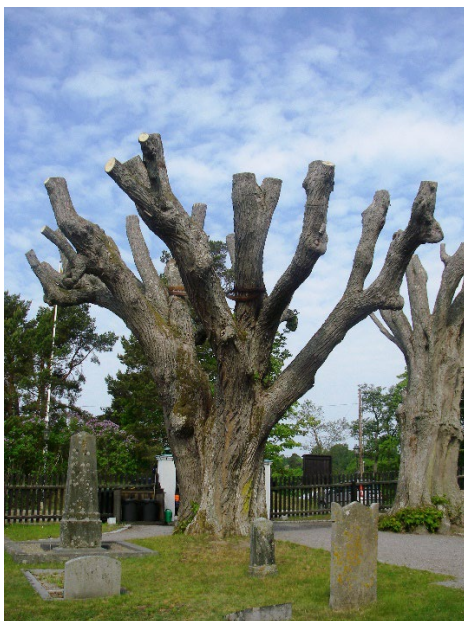
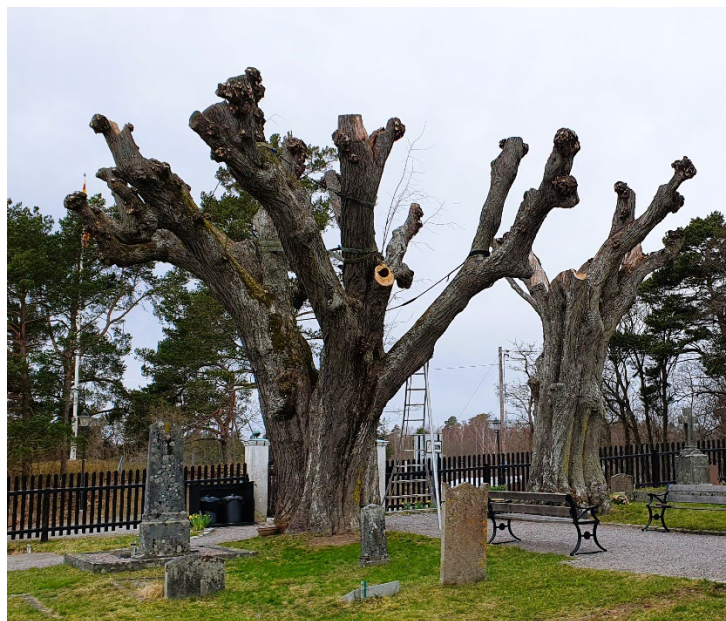
Bild 1 och 2. Lindarna efter trädsäkringen 2010 och idag 2024-04-12. Lind nr 2 till vänster och lind nr 1 till höger. Träden blir successivt mer fragmentiserade.

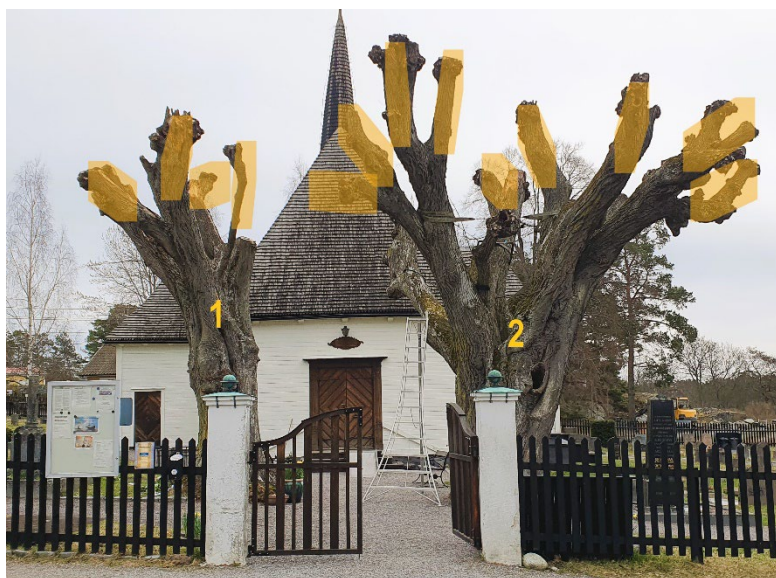
Bild 4.

De två parklindarna framför Djurö kyrka. De infärgade områdena indikerar vilka delar av de kvarvarande kronorna som den avlastande beskärningen bör ske inom.

På grund av lindarnas successivt försämrade strukturella kondition rekommenderar jag att träden avlastas ytterligare enligt bild 4. Tre olika kronstabiliseringssystem (1 x järnstag, 3 x svensk trdvård vajersystem och 1 x Cobra 8 tons system) är monterade i lind nr 2. Dessa kan sitta kvar då rekommenderad beskärning ligger över stabiliseringselementen (Cobra systemet sitter fel och kan tas bort). Arboristerna som kommer utföra arbetet får avgöra vid vilka punkter beskärningen ska ske inom det angivna området.

Beskärningen får ses som en avvecklande åtgärd som tillåter att träden kan stå kvar under en tid till utan att utgöra en förhöjd risk mot omgivningen. Träden bör besiktigas med jämna mellanrum och kan med hjälp av palliativ trädvård leva vidare under många år framöver, även om ytterligare avlastande beskärning troligtvis kommer krävas framöver.

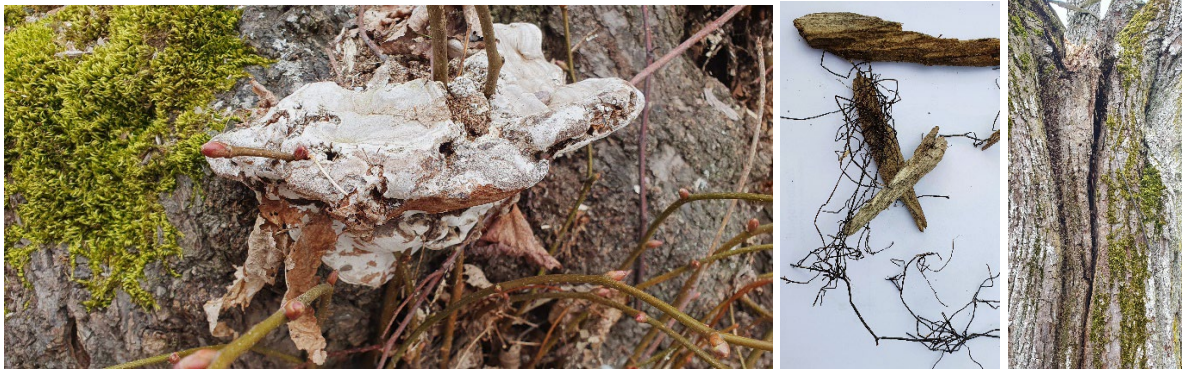
Lindarnas strukturella och fysiologiska kondition försämras successivt. Flera olika rötsvampar verkar i träden, bl.a. påträffades rhizomorfer från honungsskivling (*Armillaria sp.*) högt uppe i lind nr 1.

Vedkropparna är genomruttna och till stora delar döda. En omfattande sprickbildning löper genom hela stammen på lind nr 2. Träden uppvisar adaptiv tillväxt runt skador och försvagningar men dessa bedöms inte kunna kompensera för lindarnas strukturella svagheter.

Bild 5, 6 och 7. Bild 6 rhizomorfer från honungsskivling. Bild 7, sprickbildning hos lind nr 2.
