KULTURHISTORISK DOKUMENTATION OCH  
BEVARANDEPLAN 2022

# STAFSINGE KYRKOGRÅRD

Hallands län, Stafsinge socken

RAPPORT KULTURMILJÖ HALLAND 2022:38

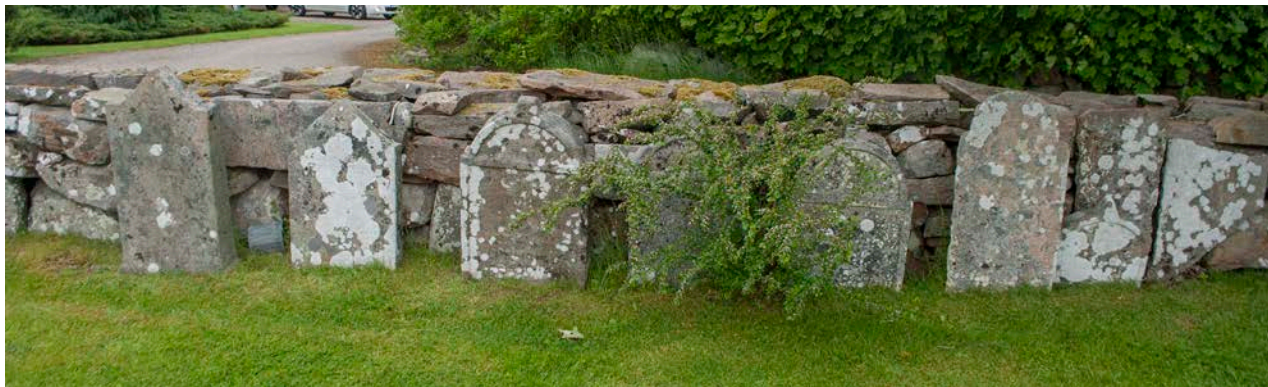
Några av Stafsinge kyrkogårds äldsta gravvårdar står vid den östra muren i kvarter 6.

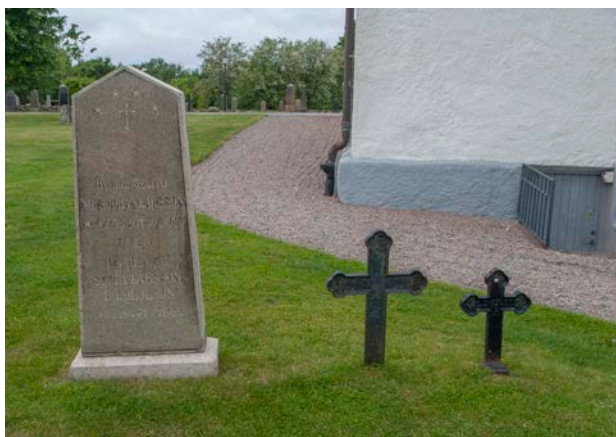
Några av kyrkogårdens gjutjärnskors är resta över de båda barnen Johannes 1876-1887 och Lars Birger Larsson 1880-1881 vilka gick bort i scharlakansfeber. Föräldrarna, Hemmansägaren Nils Johan Larsson 1826-1885 Sofia L. F. Börjesson 1844-1922, vilar under den höga stenen. (6:31-34)

| Kvarter | Grav-nr. | Foto | Text | Värdering/Kommentar | Skada | Åtgärd |
|---|---|---|---|---|---|---|
| 6 | 31-34 | | Stenen: Hemmansägaren Nils Johan Larsson 1826-1885<br>Sofia L. F. Börjesson 1844-1922<br>Kors: Johannes Larsson 1876-1887/ Lars Birger Larsson 1880-1881 | Några av de äldsta på kyrkogården, gjutjärnskors, barnaen dog i scharlakansfeber | Påbörjan till rost | Åtgärda på sikt |

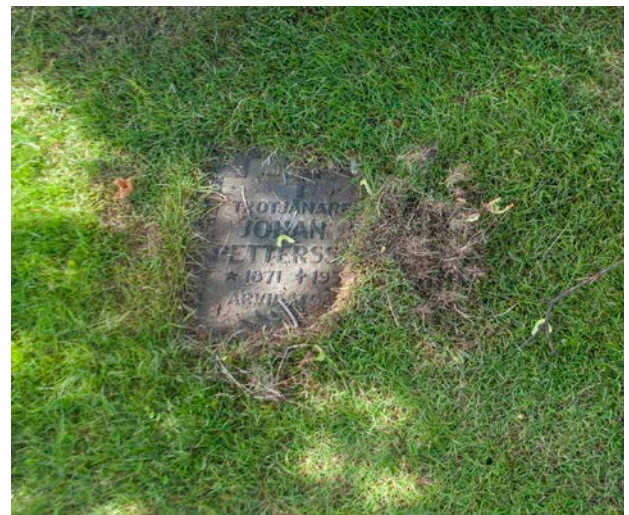
Gravvården över trotjänaren Johan Pettersson 1871-1952 är nedsjunken i marken och snart dold av gräs. (12:173-174)
