KULTURHISTORISK DOKUMENTATION OCH  
BEVARANDEPLAN 2022

# MORUPS KYRKOGRÅRD

Hallands län, Falkenbergs kommun, Morups socken

RAPPORT KULTURMILJÖ HALLAND 2022:16

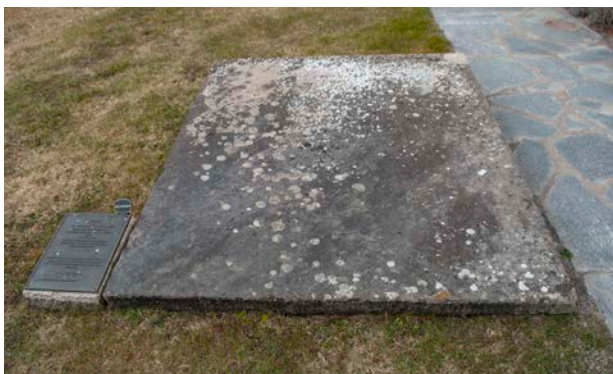
Kalkstenshäll över prosten Carl Gustaf Meuller (\*1752-08-11) med makan Susanna Dragstedt (+1827). (M:3)

| Kvarter | Grav-nr. | Foto | Text | Värdering/Kommentar | Skada | Åtgärd |
|---|---|---|---|---|---|---|
| M | 3 | | Stoftet av prosten och kyrkoherden i Morup, Carl Gustaf Meuller *1752 +1828 och dess kära maka Maria Susanna Dragstedt född 1760 död 1827, förvaras här under. Saliga äro de döde som i Herren härefter. Ja säger anden de skola få vila sig från sitt arbete och deras gärningar följa dem efter. Upp b. 14:13 | unik, ålderdomlig, en av de äldsta på kyrkogården, personhistoriskt värde, lokalhistoriskt värde | P å v ä x t , svårläst | Konservator bör åtgärda/föreslå åtgärd |

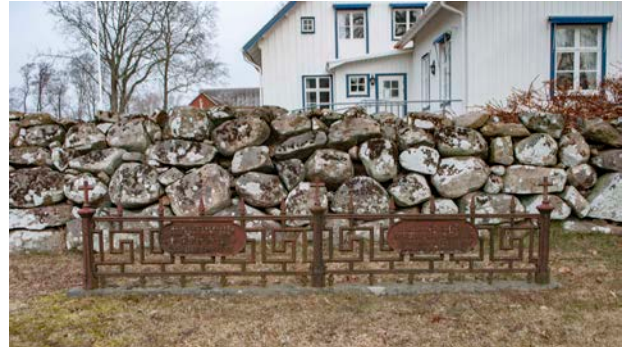
Gravvården över kontraktsprosten och kyrkoherden P G Petersson, \*1819 + 1890, består av delar av ett gjutjärnsstaket med meanderdekor och namnskyftar. (K:3)

| Kvarter | Grav-nr. | Foto | Text | Värdering/Kommentar | Skada | Åtgärd |
|---|---|---|---|---|---|---|
| K | 3 | | Kontraktsprosten och kyrkoherden P G Persson *1819 +1890 | Unik gravvård med smidesstaket, lokalhistoriskt värde, miljöskapande | Rost | r e n g ö r ,<br>behandla, måla |

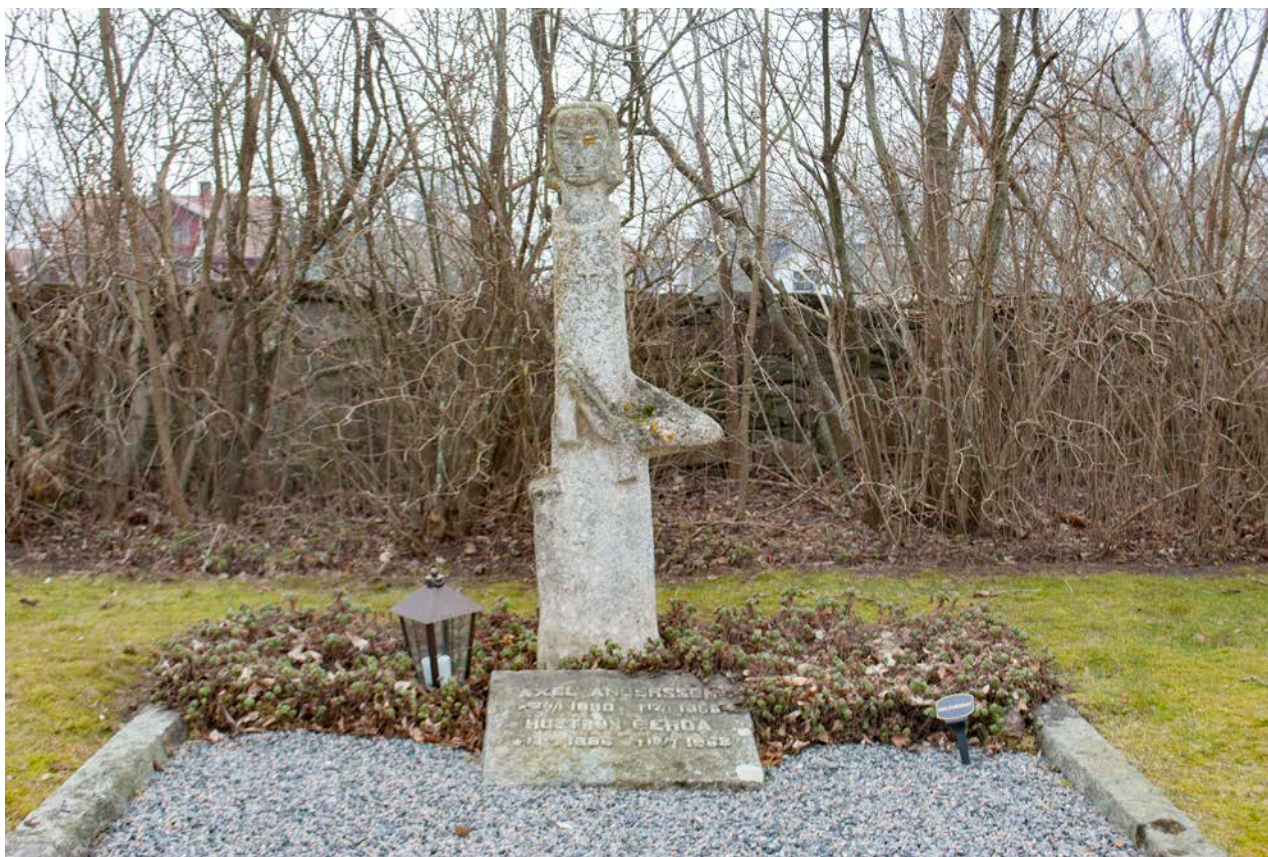
Den unika gravvården över konstnären och skulptören Axel Andersson, AXA, och hans hustru Gerda. (M:1)

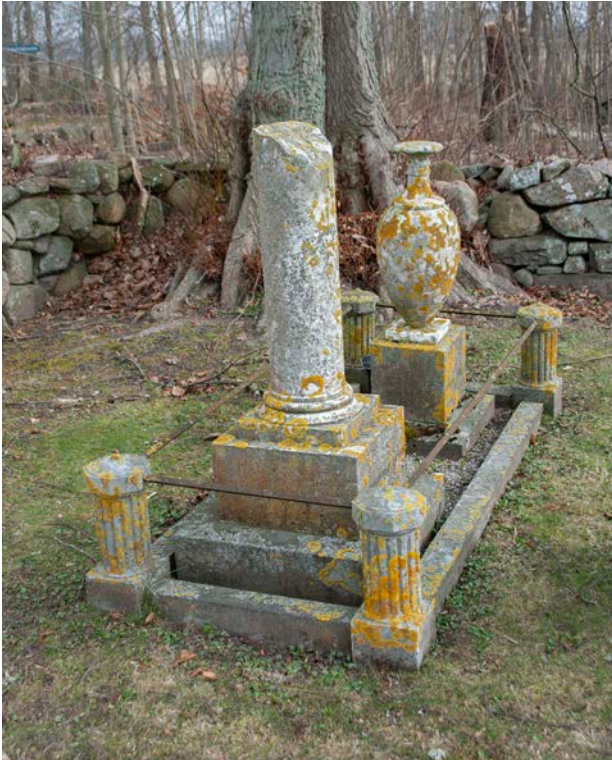
Gravvårdarna över fru Luise Caroline Vilhelmine Edgren +1855 och dottern Cecilia är att betrakta som unika. (K:12)

| Kvarter | Grav-nr. | Foto | Text | Värdering/Kommentar | Skada | Åtgärd |
|---|---|---|---|---|---|---|
| K | 12 | | Prosten J F Edgren *1797 i Åmål +1870 i Morup | | P å v ä x t , svårläst | Konservator bör åtgärda/ge råd om vård |

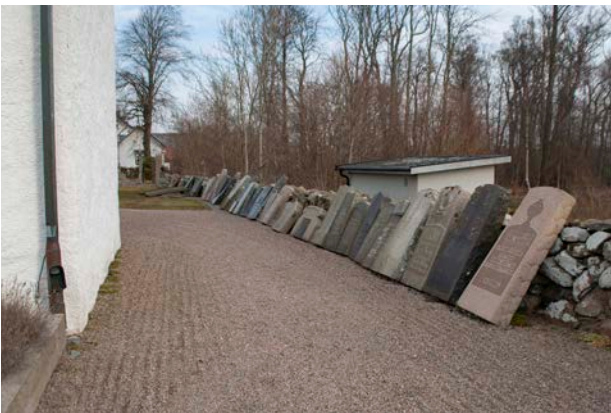
Gravvårdarna är över lag i gott skick men det förekommer viss påväxt på gravvårdarna framför allt i skuggiga lägen. Några av de äldsta gravvårdarna är vittrade med påväxt vilket gör dem svåra att läsa. Rost förekommer på en del kors och staket. Vid många familjegravar har stenramen tagits bort vilket gör gravarna mer svårlästa. Några gravvårdar har fått läggas ned på grund av att de stått instabilt och behöver bättre förankring. Flertalet av de som stått instabilt har tagits bort från kyrkogården och står ihopsamlade längs den östra muren i kvarter K.

På Morups kyrkogård har instabila gravvårdar tillfälligt placerats längs muren öster om kyrkan.

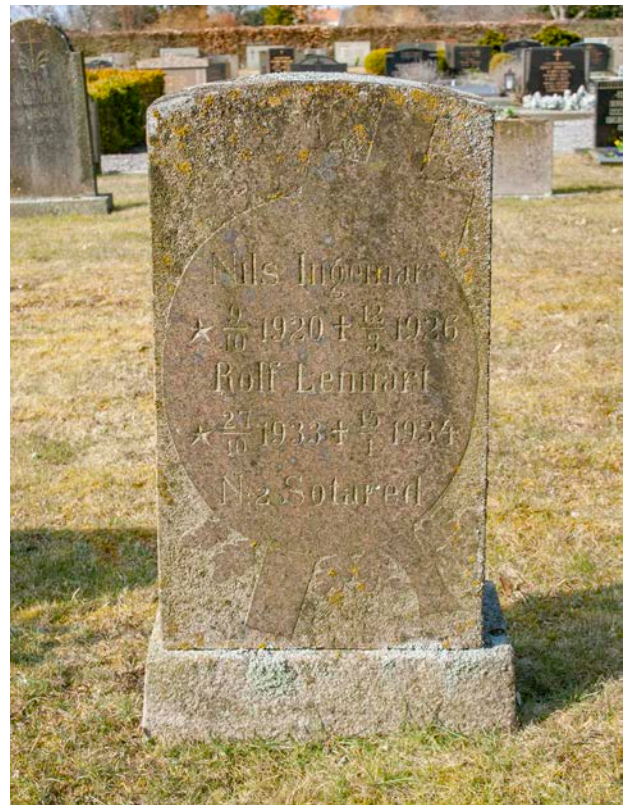
Graven över de bröderna Nils Ingemar, 1920-1926, Rolf Lennart, 1933-1934, är mycket typisk för 1920-talet. Gravvården är rikligt påväxt av lavar och alger och är idag lite svår att läsa. (B 128)
