**Skrea kyrkogård**

# **Vård- och underhållsplan**

Skrea 3:42  
Falkenbergs kommun  
Hallands län

2013-12-20  
Monica Sandberg,  
Joen Widmark  
Landskapsgruppen Öresund AB

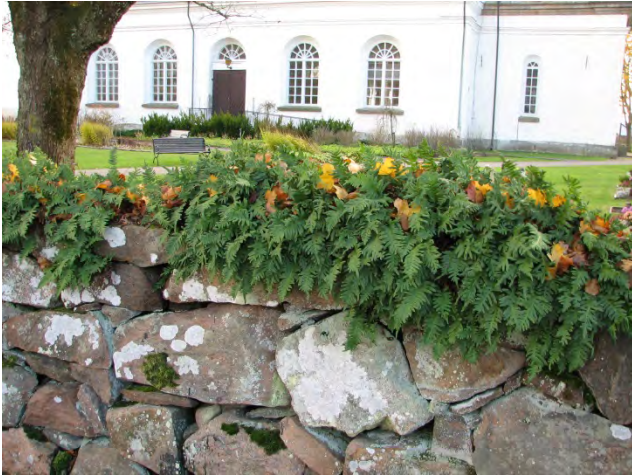
| 2.1.1 | <div><div>Kallmur</div><div><p><u>Teknisk uppbyggnad/ befintligt</u></p><p>Kallmur av gråsten (granit/gnejs), ca 1,1 m hög och 0,6 – 0,9 m bred, med en avtäckning av låg torrmarksvegetation (gräs/stensöta/fetbladsväxter) avgränsar den äldre kyrkogårdsdelen i nordväst och norr.</p><p><i>En anekdot säger att en av de stora bumlingarna i nordvästra hörnet härrör från kyrkans byggnation. När den huggits bars den upp i tornet av en stark arbetare/stenhuggare. Men byggmästaren godkände den inte. Då bar arbetaren ner den igen och stenen lades i muren. Källa Sten Olausson.</i></p><p><u>Föreslagna åtgärder med prioritering</u></p><p><b>III</b>      <b>Årligt underhåll:</b> Se över muren minst en gång om året. Tillrättaläggande av stenar som förskjutits i läge utförs omgående. Likaså borttagande av sly och annan oönskad vegetation. Uppstår kalvningar och sättningar rättas de till så snart som möjligt. Får de fortgå förvärras oftast skadan med fördyringar av åtgärdandet som följd.</p></div><div><p><u>Bevarandestatus/kondition</u></p><p>Enstaka partier med mindre toppstenar som förskjutits i läge förekommer, annars är muren i god kondition.</p></div></div> |

*Kallmuren i norr, äldre kyrkogårdsdelen.*

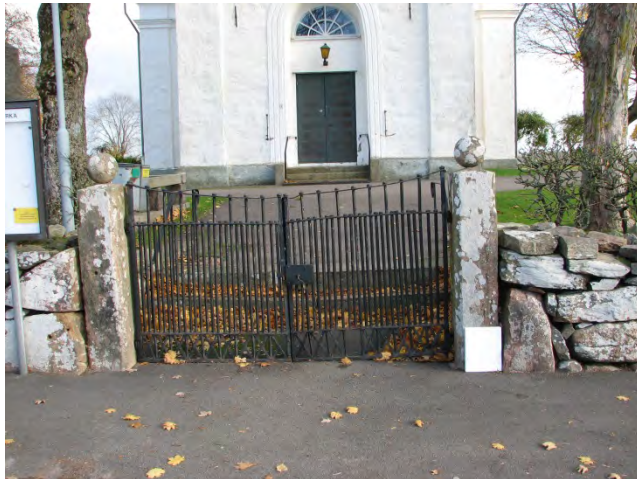
| | <p><u>Teknisk uppbyggnad/ befintligt</u><br/>Grinden av svartmålat smide, ca 2,3 m bred och ca 1,2 m hög med svängda överstycken, samt flankerad av ett par smäckra, ca 1,6 m höga, huggna grindstolpar av granit försedda med var sitt granitklot upptill.</p> <p><u>Föreslagna åtgärder med prioritering</u><br/><b>II</b> Reparera grindhalvorna, rostskydda, måla och återmontera. Justera/höj dem så att de går att öppna.<br/><b>III</b> Rostskydd samt målning vart tionde år.<br/><b>III</b> Sten och smide tvättas vartannat år.</p> | <p><u>Bevarandestatus/kondition</u><br/>Grindhalvorna kraftigt rostangripna. Vänster grindhalva går ej att öppna då den tar i underliggande asfalt. Nedre gångjärn löst i vänster grindstolpe. Överstycket på höger grindhalva krökt. Handtag på låsanordning hänger ned.</p> |

*Grindpartiet i väster, äldre kyrkogårdsdelen.*

| Kapitel nr. | Byggnadsdel/ Utrustning/<br>Inventarie | Åtgärd |
|---|---|---|
| 2.2.1 | Grindparti väster (vid ingången riktad mot kyrkans huvudentré) | II Reparera grindhalvorna, rostskydda, måla och återmontera. Justera/höj dem så att de går att öppna. |

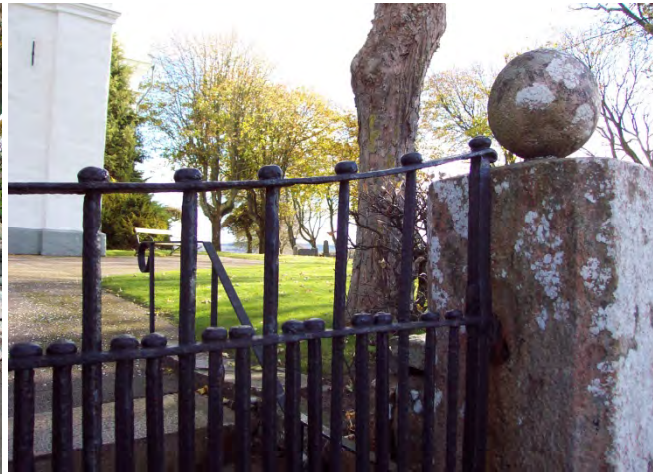
*Detalj på grindpartiet i väster, äldre kyrkogårdsdelen.*

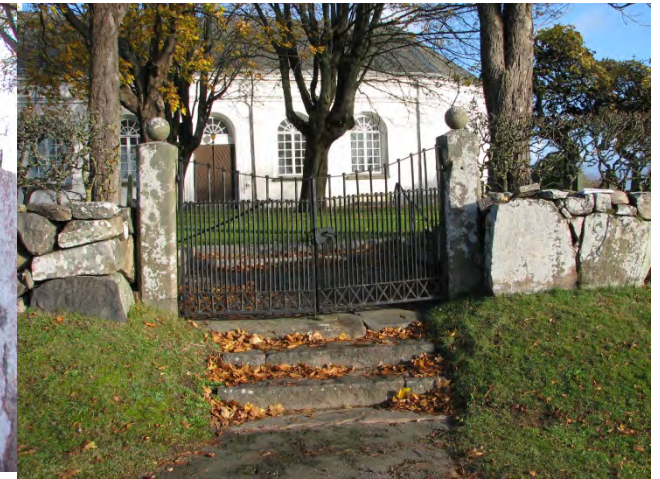
| | <p><u>Teknisk uppbyggnad/ befintligt</u><br/>Lika uppbyggnad som Grindparti väster.</p> <p><u>Föreslagna åtgärder med prioritering</u><br/><b>II</b> Justera höger grindstolpe. Reparera grindhalvorna, rostskydda, måla och återmontera. Justera/höj dem så att de går att öppna. Utförs samordnat med 2.1.1.2 och 2.2.1.2.<br/><b>III</b> Rostskydd samt målning vart tionde år.<br/><b>III</b> Sten och smide tvättas vartannat år.</p> | <p><u>Bevarandestatus/kondition</u><br/>Höger grindstolpe lutar inåt varvid höger grindhalva hängt sig och grinden är svår att öppna/stänga. Vänster grindhalva provisoriskt fixerad.</p> |

*Grindpartiet i söder, äldre kyrkogårdsdelen.*

| Kapitel nr. | Byggnadsdel/ Utrustning/<br>Inventarie | Åtgärd |
|---|---|---|
| 2.2.3 | Grindparti sydväst (vid ingången riktad mot kyrkans entré i söder) | II Justera höger grindstolpe. Reparera grindhalvorna, rostskydda, måla och återmontera. Justera/höj dem så att de går att öppna. Utförs samordnat med 2.1.1.2 och 2.2.1.2. |

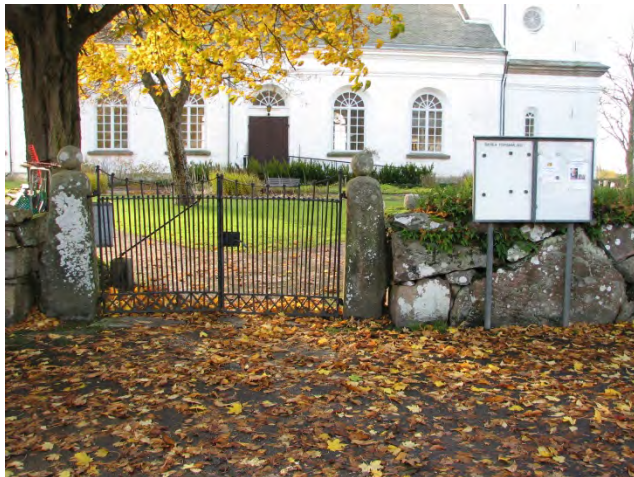
| | <p><u>Teknisk uppbyggnad/ befintligt</u><br/>Lika uppbyggnad som Grindparti väster.</p> <p><u>Föreslagna åtgärder med prioritering</u><br/><b>II</b> Reparera grindhalvorna, rostskydda, måla och återmontera. Justera/höj dem så att de går att öppna.<br/><b>III</b> Rostskydd samt målning vart tionde år.<br/><b>III</b> Sten och smide tvättas vartannat år.</p> | <p><u>Bevarandestatus/kondition</u><br/>Grindhalvorna kraftigt rostangripna, samt har hängt sig så att de ej går att stänga korrekt. Vänster grindhalva provisoriskt fixerad.</p> |

*Grindpartiet i norr, äldre kyrkogårdsdelen.*

| Kapitel nr. | Byggnadsdel/ Utrustning/<br>Inventarie | Åtgärd |
|---|---|---|
| 2.2.2 | Grindparti nordväst (vid ingången riktad mot askgravlunden) | II Reparera grindhalvorna, rostskydda, måla och återmontera. Justera/höj dem så att de går att öppna. |

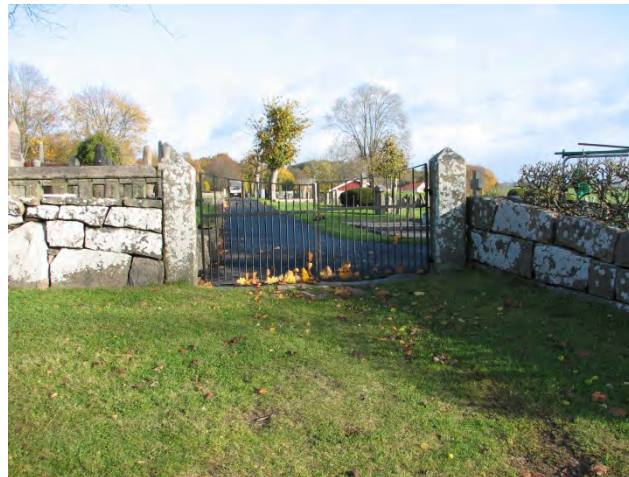
| | <p><u>Teknisk uppbyggnad/ befintligt</u><br/>Grinden av svartmålat smide, ca 2,3 m bred och ca 1,1 m hög, flankeras av ett par smäckra, ca 1,3 m höga, granitgrindstolpar av obelisktyp.</p> <p><u>Föreslagna åtgärder med prioritering</u><br/><b>II</b> Rostskydda, måla och återmontera grindarna. Justera/höj grindhalvorna så att de hänger i nivå med varandra.</p> | <p><u>Bevarandestatus/kondition</u><br/>Grindparti i generellt god kondition, dock något rostangripet. Vänster grindhalva har satt sig något.</p> |

*Grindpartiet i söder, yngre kyrkogårdsdelen.*

| Kapitel nr. | Byggnadsdel/ Utrustning/<br>Inventarie | Åtgärd |
|---|---|---|
| 2.2.4 | Grindparti sydost (till den yngre kyrkogårdsdelen) | II Rostskydda, måla och återmontera. Justera/höj dem så att de hänger i nivå med varandra. |

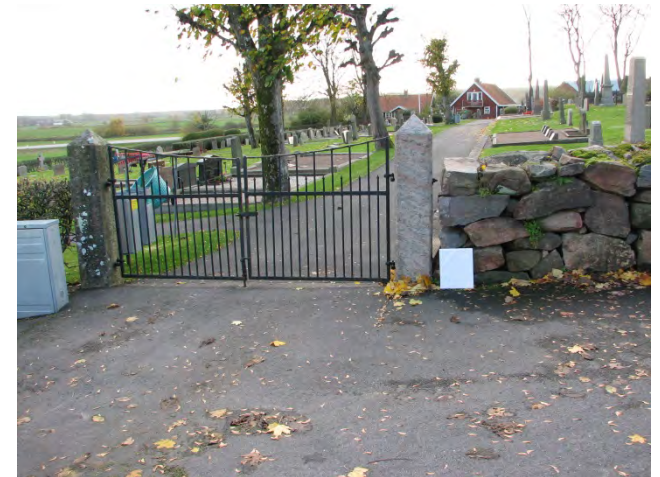
| | <p><u>Teknisk uppbyggnad/ befintligt</u><br/>Lika uppbyggnad som Grindparti sydost.</p> <p><u>Föreslagna åtgärder med prioritering</u><br/><b>II</b> Rostskydda, måla och återmontera grindarna.<br/><b>III</b> Rostskydd samt målning vart tionde år.<br/><b>III</b> Sten och smide tvättas vartannat år.</p> | <p><u>Bevarandestatus/kondition</u><br/>Grindparti i generellt god kondition, grindar dock något rostangripna.</p> |

*Grindpartiet i norr, yngre kyrkogårdsdelen.*

| Kapitel nr. | Byggnadsdel/ Utrustning/<br>Inventarie | Åtgärd |
|---|---|---|
| 2.2.5 | Grindparti nordost (till den yngre kyrkogårdsdelen) | II Rostskydda, måla och återmontera grindarna. |

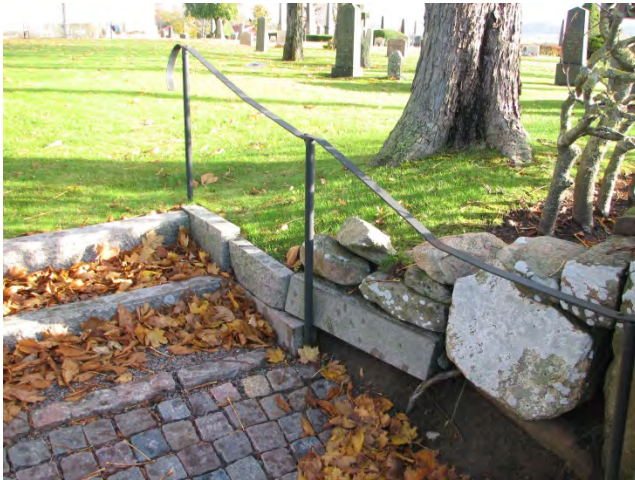
| | <p><u>Teknisk uppbyggnad/ befintligt</u><br/>Granittrappa i fyra blocksteg med svartmålat smidesrække på höger sida. Innanför översta blocksteget en lutande smågatstensyta ca 1,7 m djup och ca 1,9 m bred; därefter en trappväg bestående av tre rader med granitkantstöd och mellanliggande singel.</p> <p><u>Föreslagna åtgärder med prioritering</u></p> | <p><u>Bevarandestatus/kondition</u><br/>Blocksteg spruckna, samt har satt sig. Smågatstensyta i god kondition. Trappväg i god kondition, förutom låg nivå med singel. Trappräcke rostangripet – handledare har böjt sig. Vagnstenar rubbade ur sina lägen.</p> |

Innanför grindpartiet i söder, äldre kyrkogårdsdelen.

| | <p><b>II</b> Lägga om blockstegstrappan. Laga de spruckna stegen. Justera vagnstyckesstenarna invid trappvägen. Reparera samt rostskydda, måla och återmontera räcken. Utförs samordnat med 2.1.1.2, 2.1.2.3 och 2.2.1.2</p> <p>Fyll på fogsand mellan gatstenarna och singel på de inre trappstegen. Överväg att byta ut singeln mot gatsten för att ge mer enhetligt utseende och rationellare skötsel.</p> <p><b>III</b> Rostskydd samt målning av räcke vart tionde år.</p> <p><b>III</b> Påfyllning av fogsand.</p> <p><b>III</b> Smide tvättas vartannat år.</p> | |

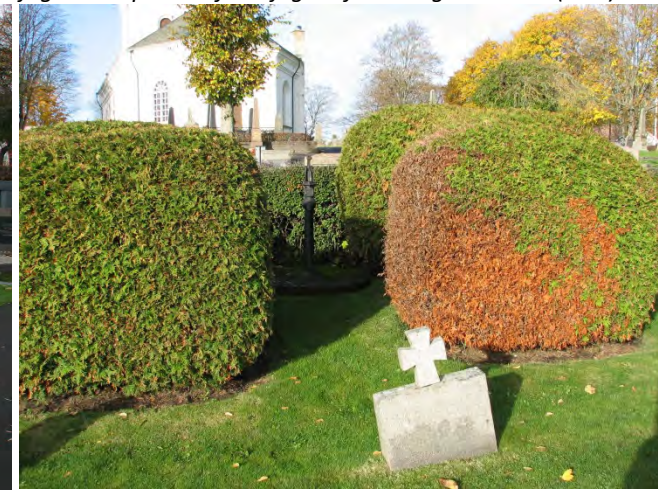
*Mjukt formklippt thuja, som flankerar gjutjärnspumpen på Kv G; notera de döda partierna i den högra häcken.*

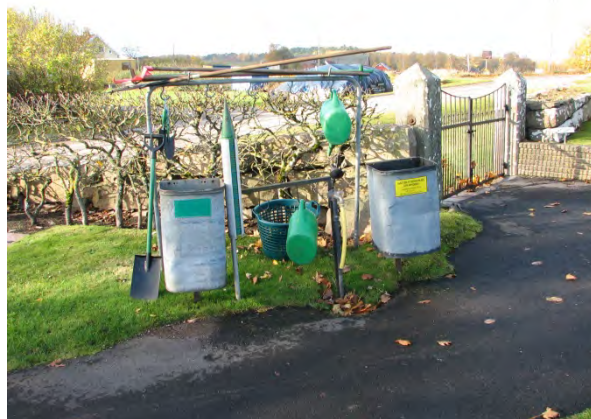
Redskapsplatsen vid en den nordvästra entrén ger ett särskilt provisoriskt intryck då den är spridd till ömse sidor om gångvägen. Generellt är vattenposter, sopkärl med sina stativ, redskaps- och vasställ etc med eller mindre rostangripna, samt lutande i vissa fall.

*Redskapsplats med vattenpost vid den södra entrén till den yngre kyrkogårdsdelen (Kv F).*

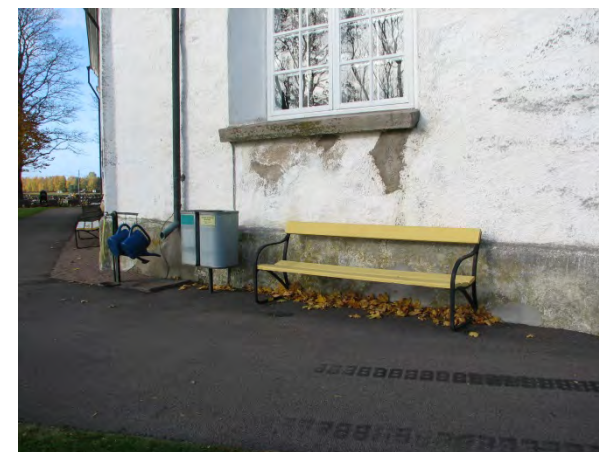
*Redskapsplats med vattenpost invid kyrkan.*
