# STAPELTORNET I EKESKOG

## Restaureringen 2025

### PM - Ekeskogs medeltida tornstapel

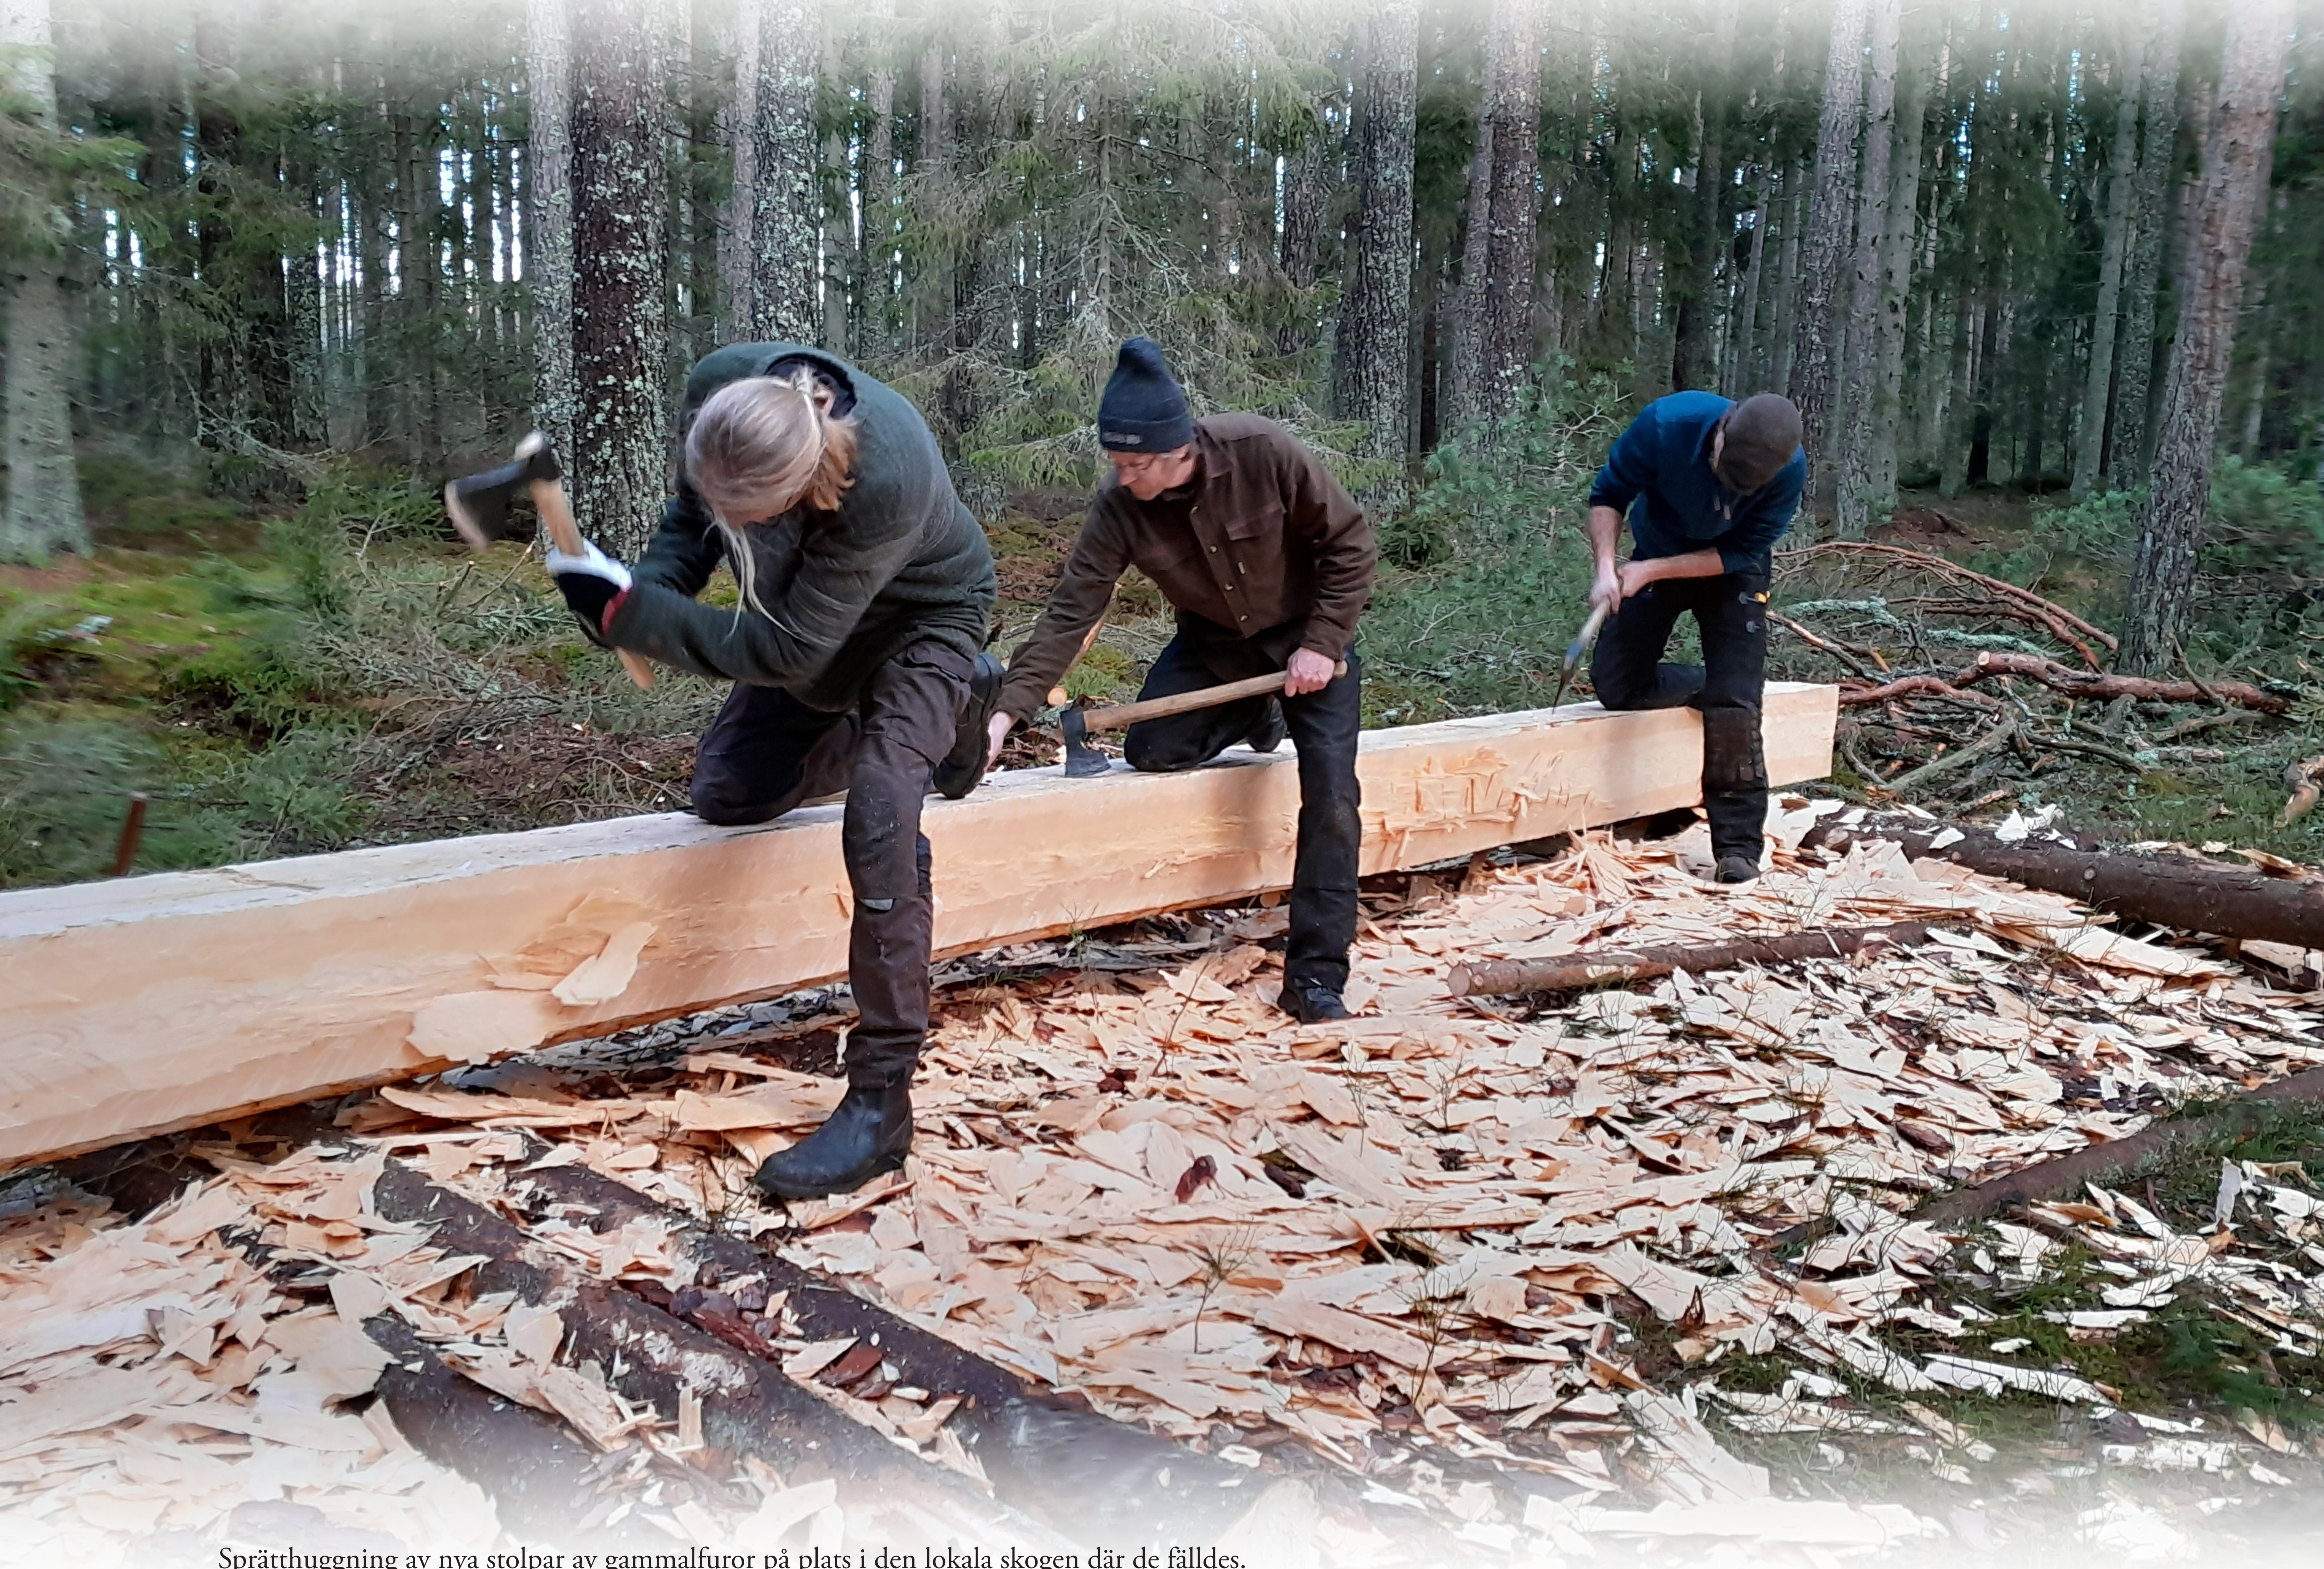
Sprätthuggning av nya stolpar av gammalfuror på plats i den lokala skogen där de fälldes.

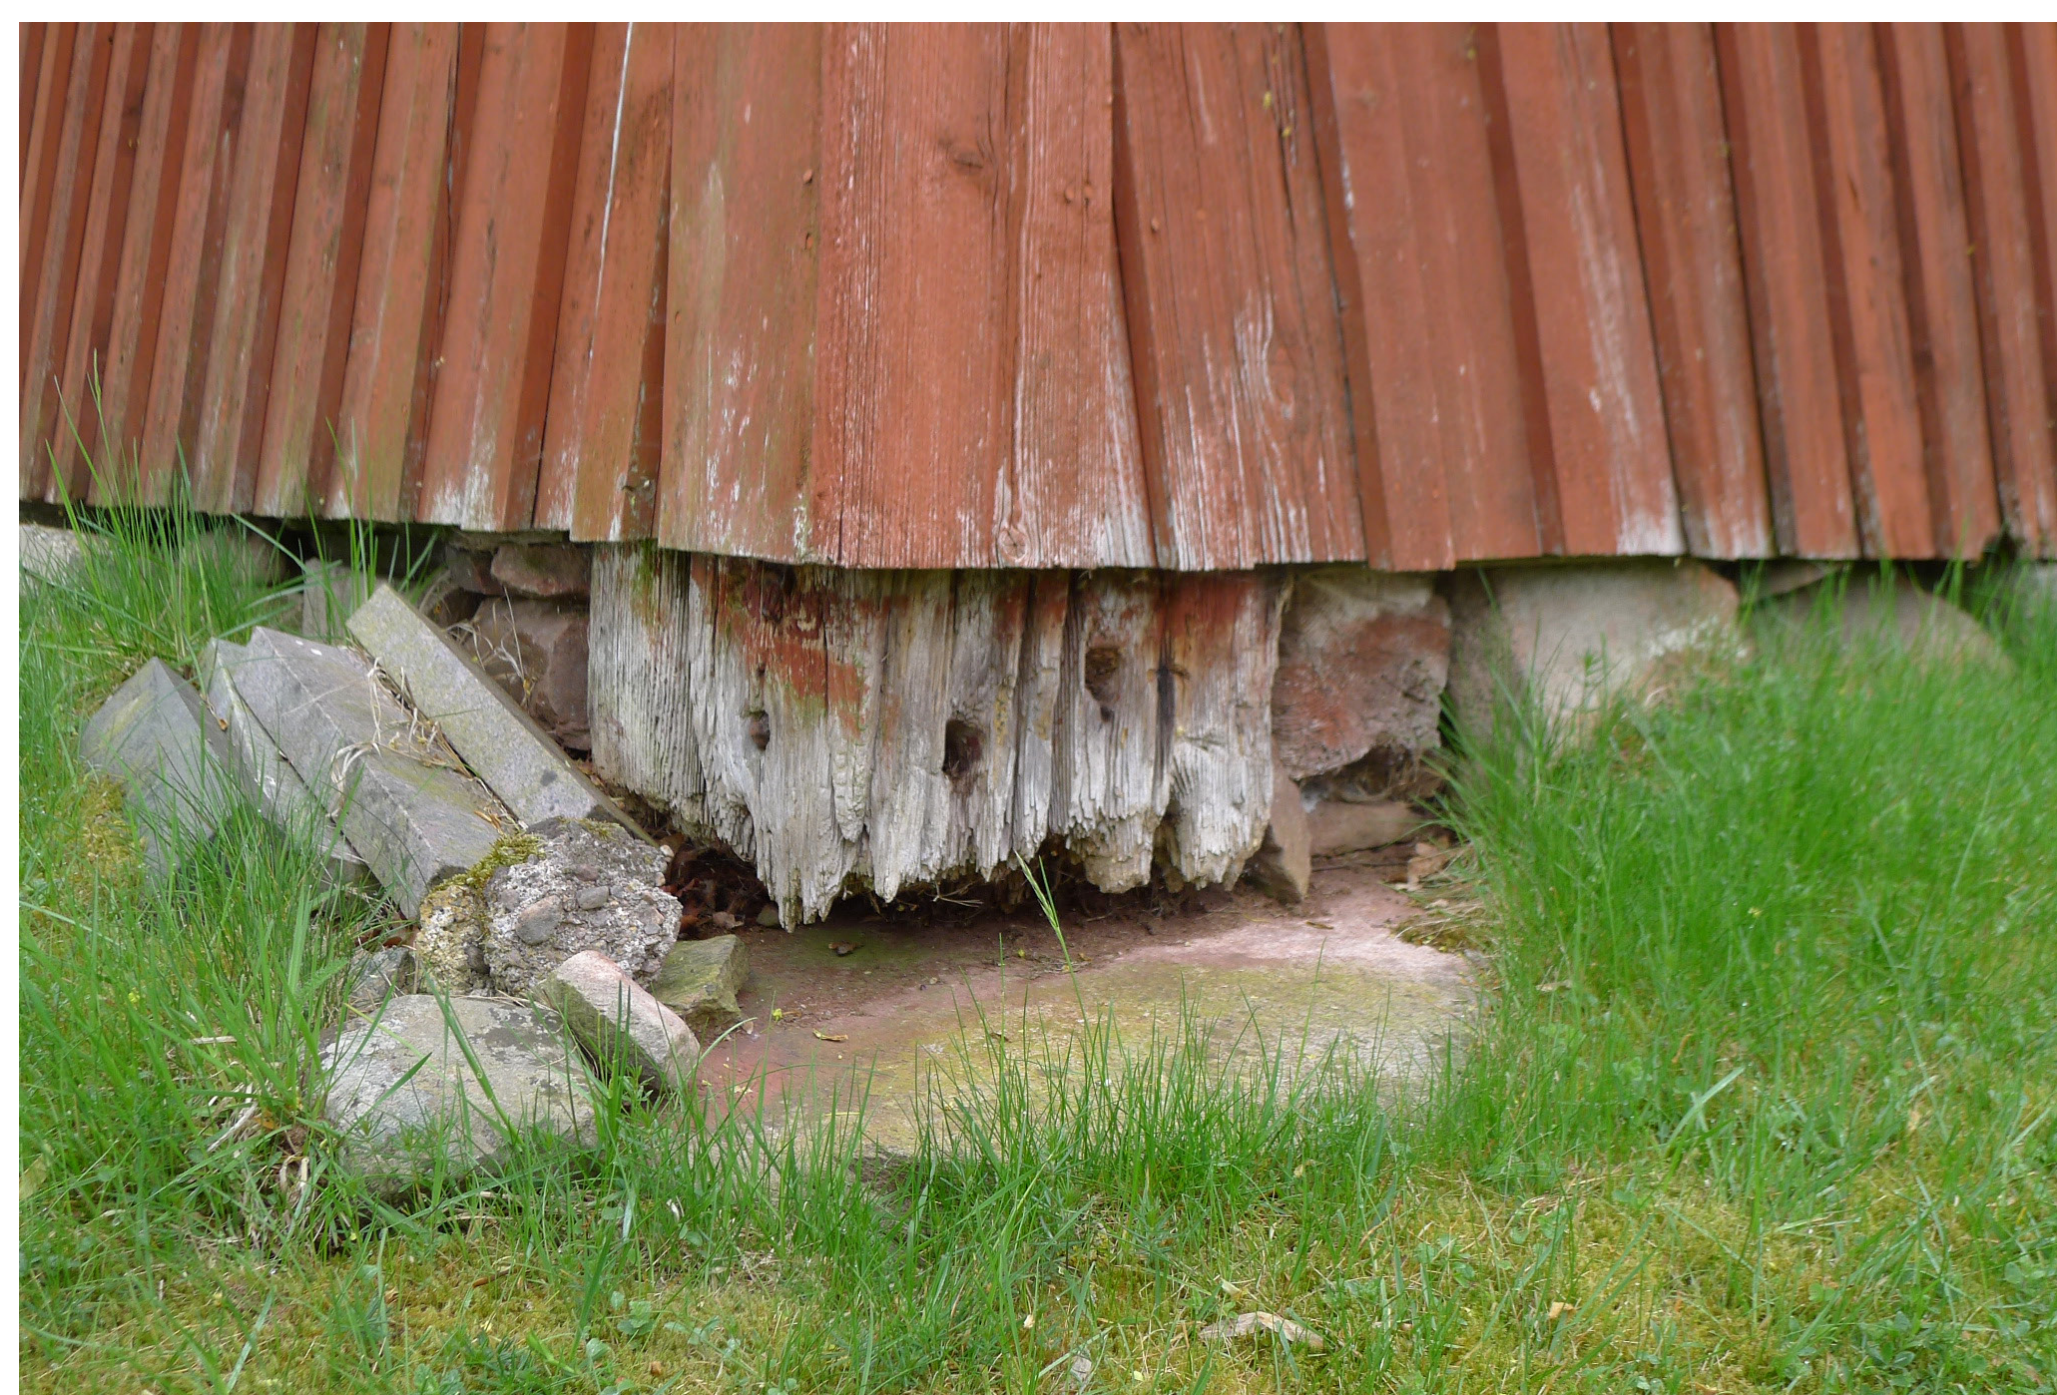
Avruttad hörnstolpe och överväxt stenhäll.

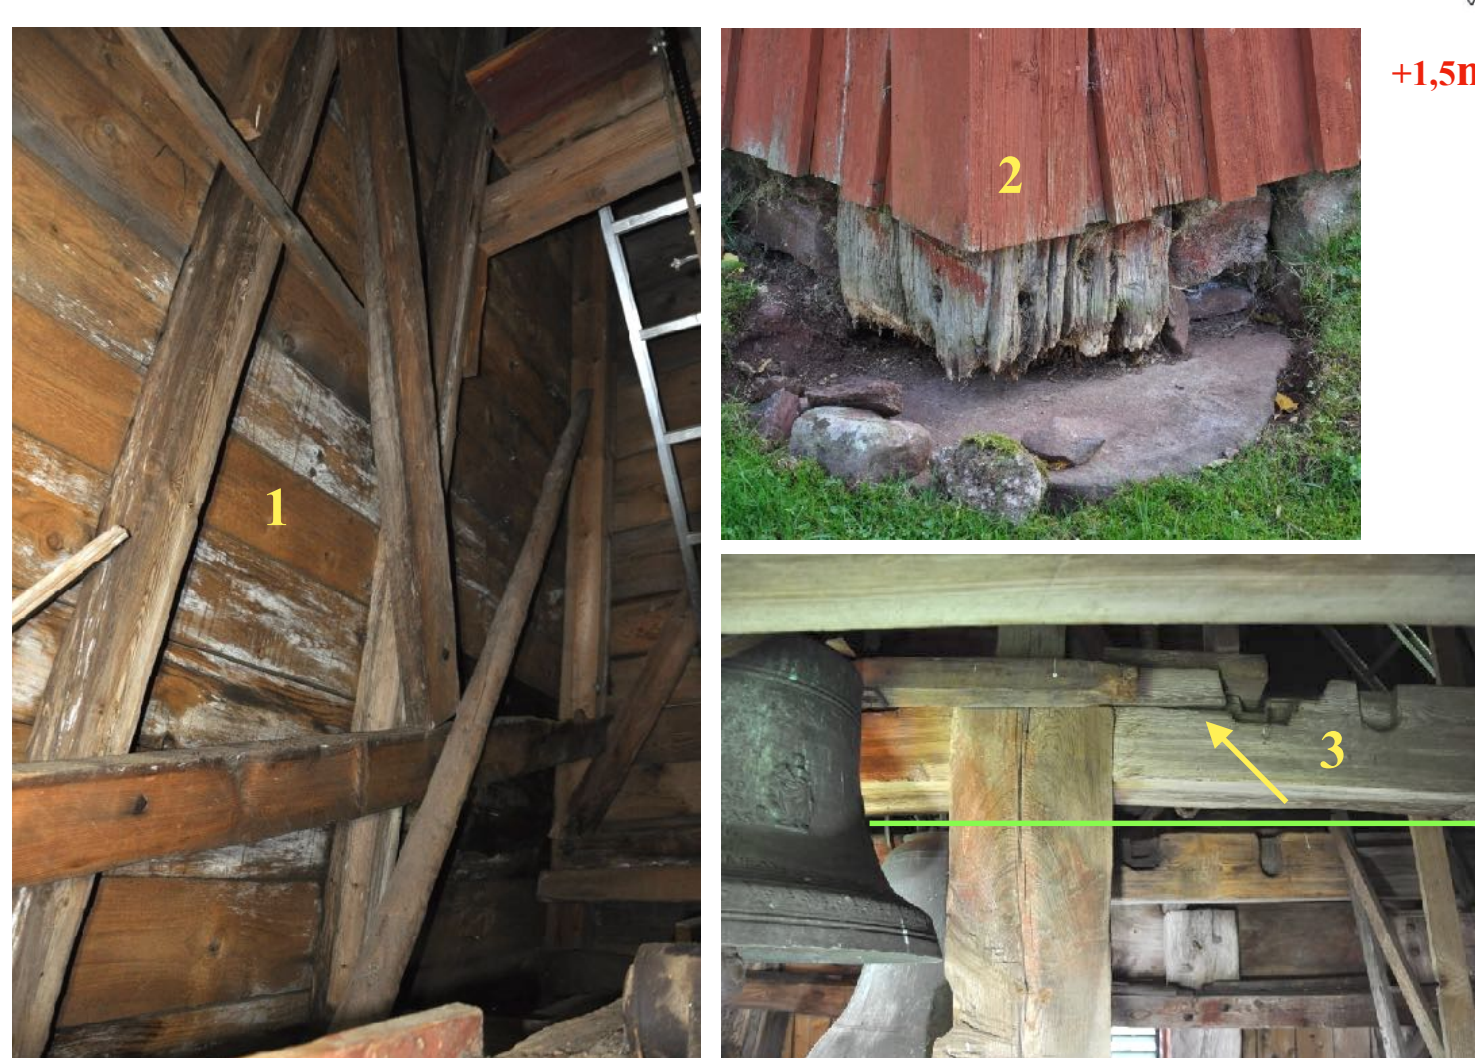
Skador tornben markerade med rött:

Antal meter som är i behov av åtgärd: **+2,5m**

Der är mestadels svamp som titt upp tornbenen på insidan och därför är det svårt att överblicka skadornas omfattning även om vi provborrat samtliga stockar med långt 4mm borrh i till kärnan. Skadornas omfattning uppgåss då all ytterpanel tas bort under renoveringen. Vi måste ta höjd för att det är mer skador än vad vi ser nu, och införskaffa reparationsstimmer så det helre blir över än fattas.

1. Panel i taket har rikligt med mögel och svamp som även skadat takets originalsparrar.
2. De tolv tornben hänger i luften, röt och svampskador ner till och en bit upp inuti.
3. Mitre bindbjälken klockbjälken delvis avbruten av sättningar i konstruktionen.

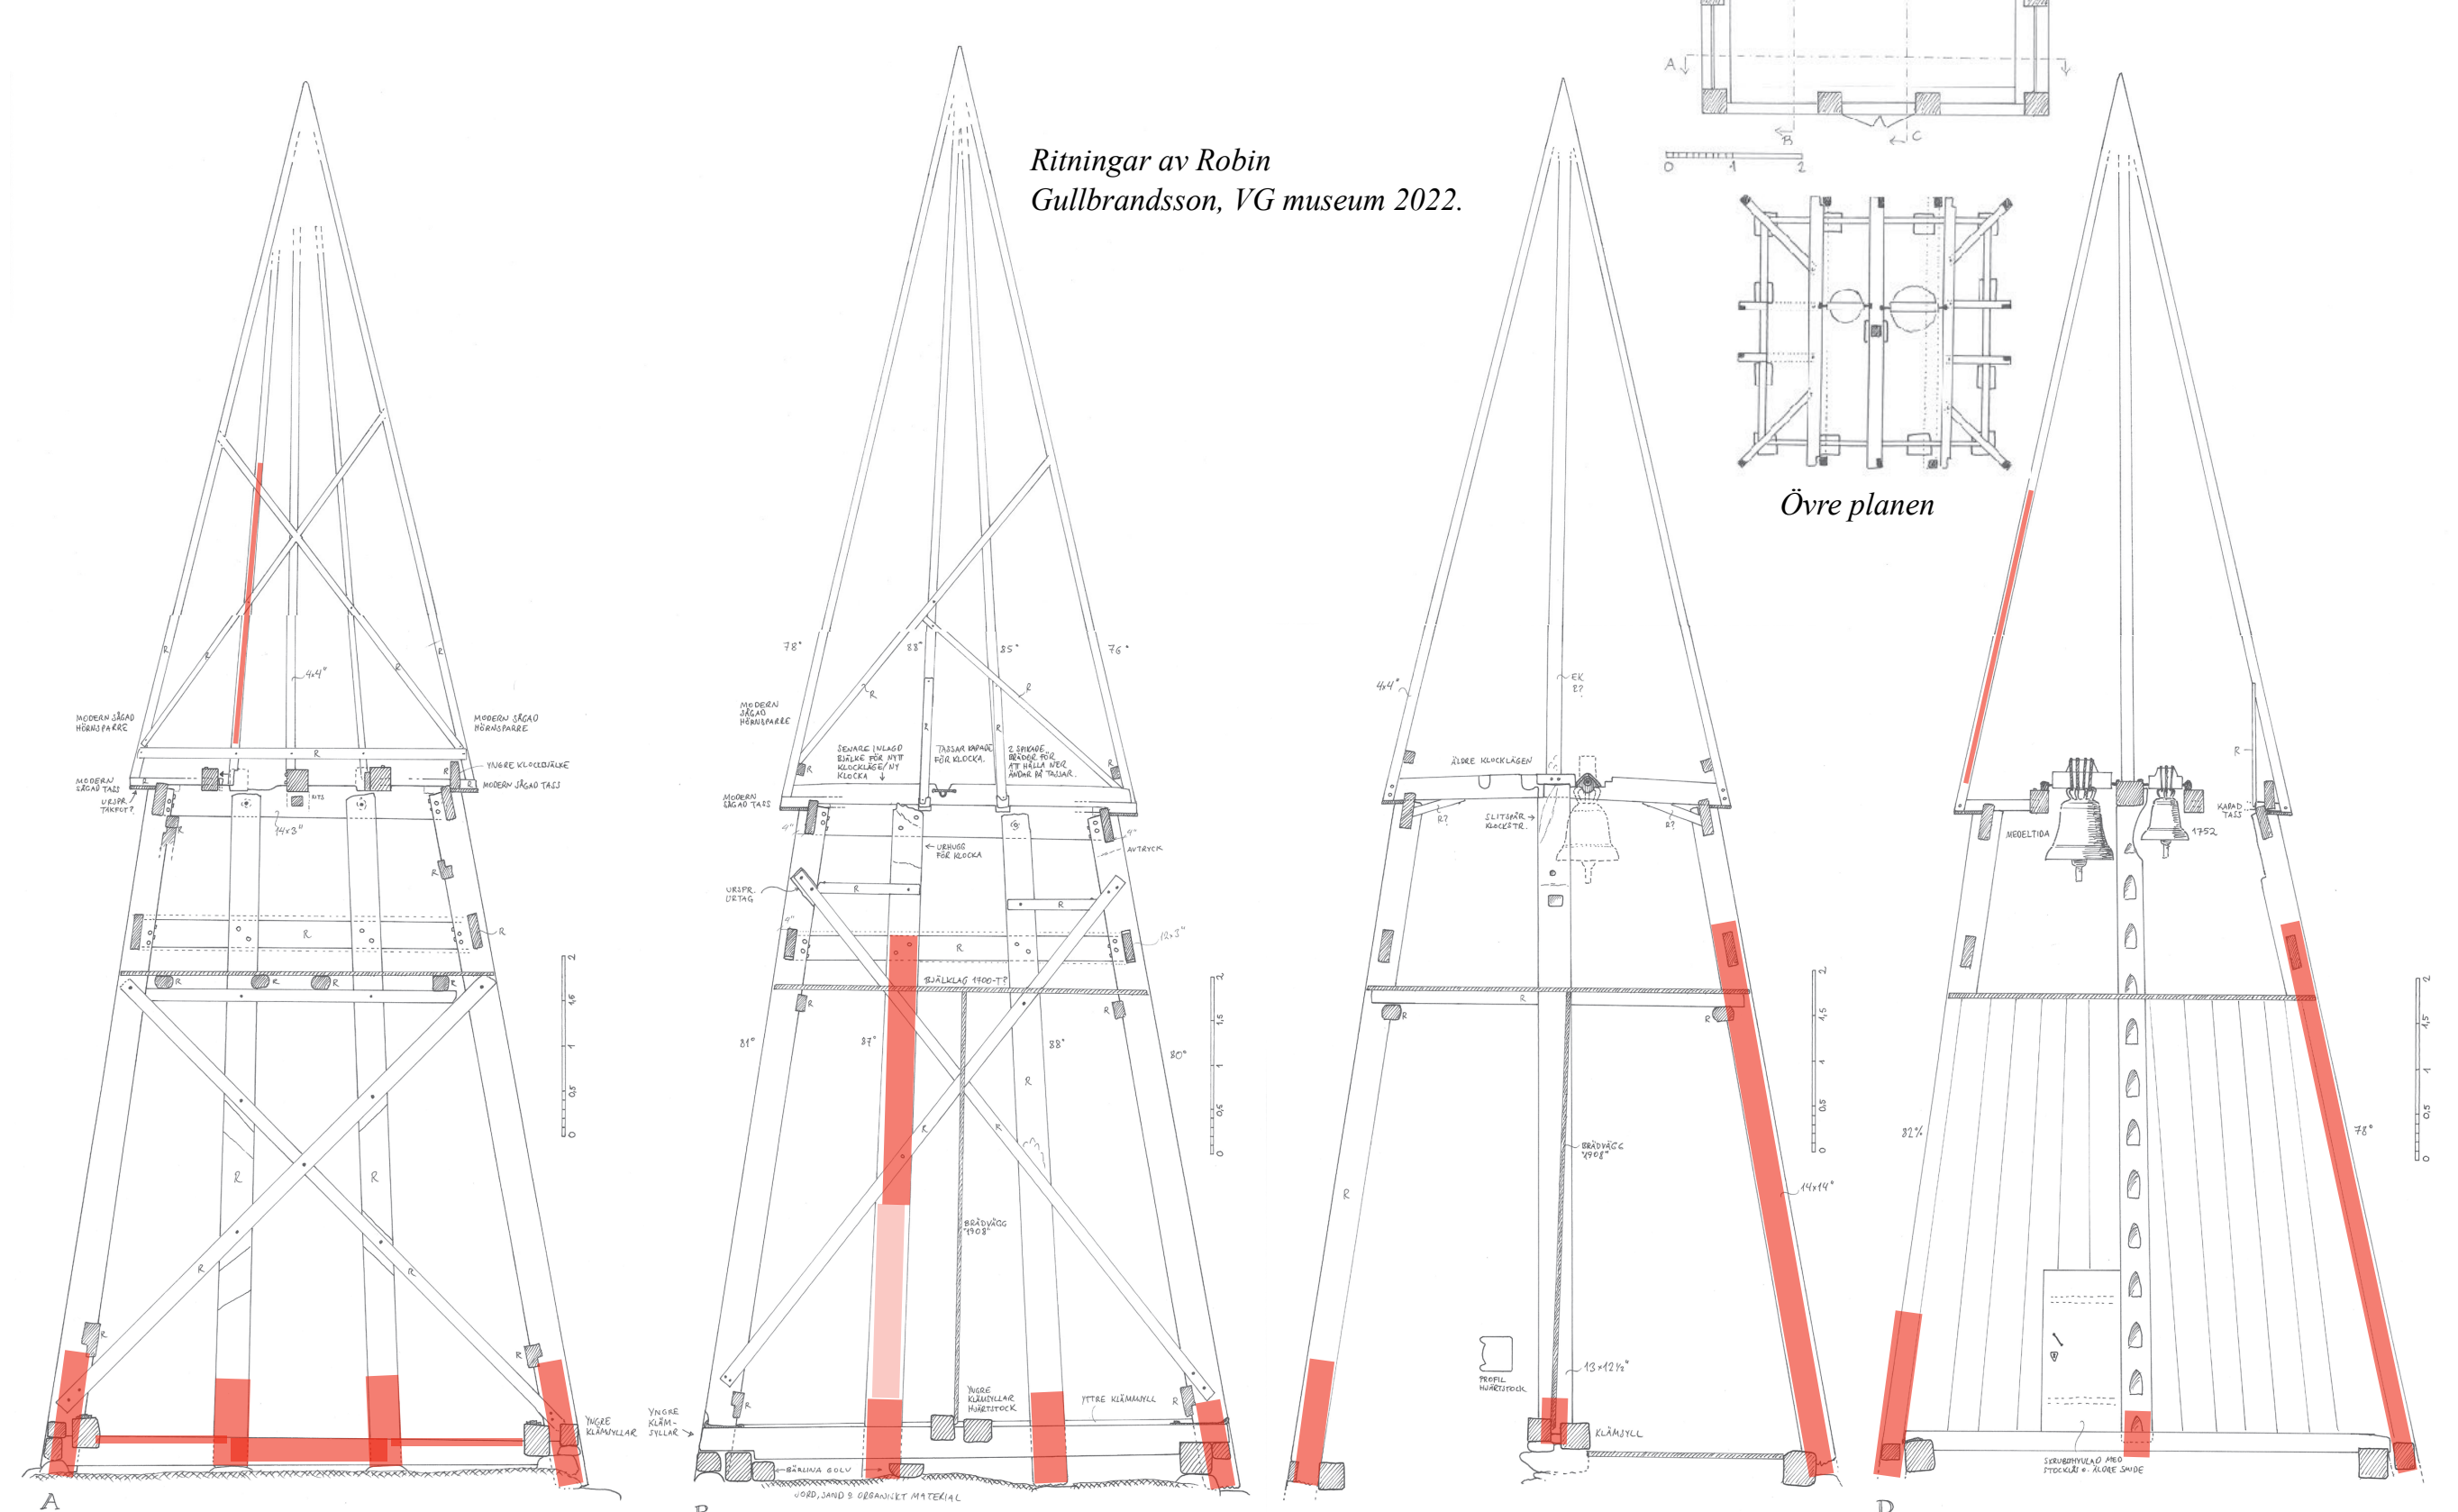
Sektionsritningar för skador i tornkonstruktionen och i taket. Samtliga tolv tornben är rötskadade i nedre ändan och två av benen är till större delen ihåliga av levande svamp som fått vita från lekande panel och fjällluckor. Två av benen har bytts ut 1804 enligt skriftliga källor vilket stämmer väl med dendrodateringen för dessa bytta tornben som fälldes 1790-talet. Då monterades även de horisontala klämsyllar och extra kryss-bjälkar inne i tornet.
