**VÅRDPROGRAM**  
**Nämdö kyrkogård,**  
**Stockholms stift**

| Titel på rapporten: | Vårdprogram, Nämndö kyrkogård, Stockholms stift |
| Datum: | 2025-03-31 |

**Tyréns Sverige AB**

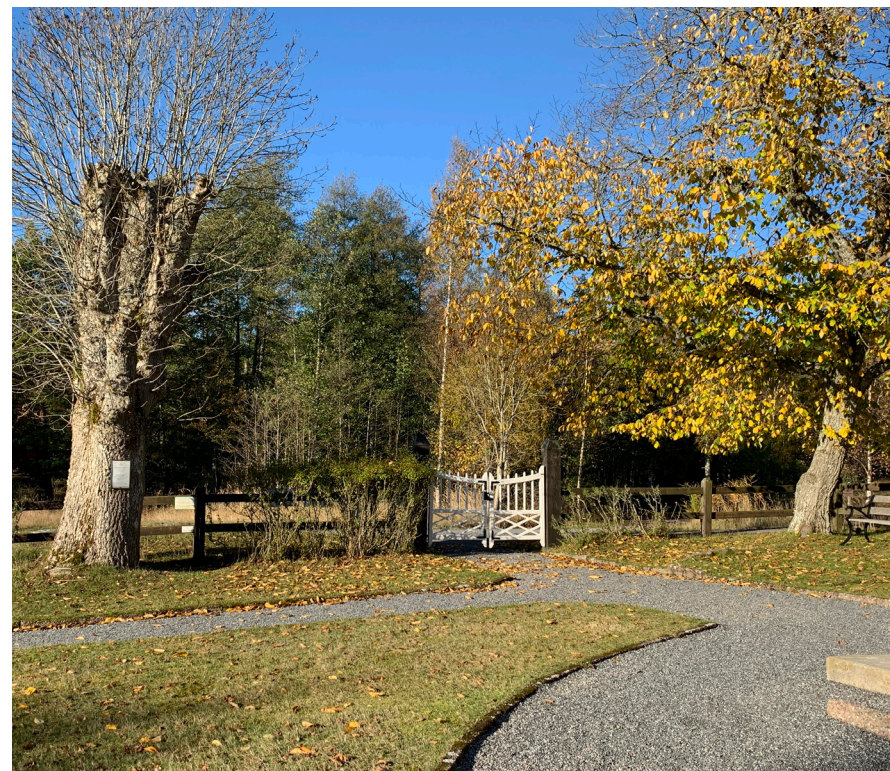
Vy mot huvudentrén till kyrkogården, med den grusade ytan framför kyrkans huvudentré i förgrunden. Askén till vänster i bild är svårt angripen av askskottsjuka.

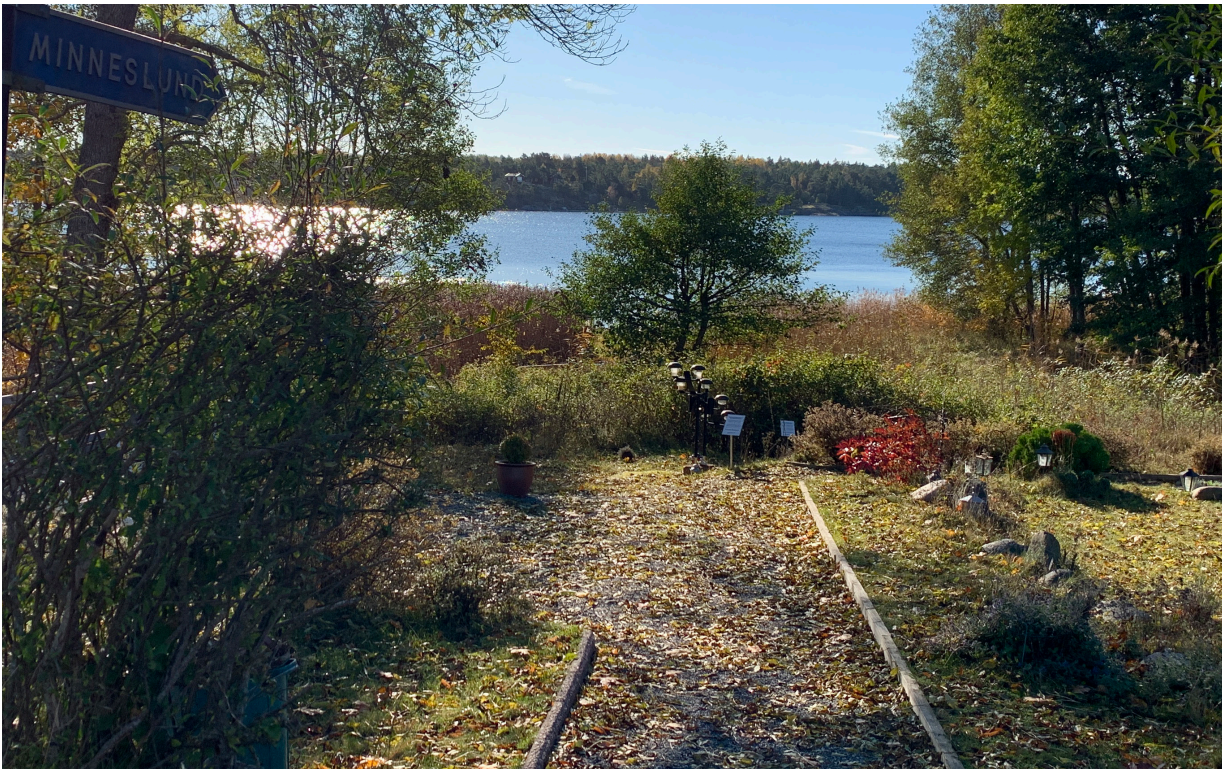
Vattenkontakten är viktigt och antagligen helt avgörande för hur platsen för kyrkogården en gång i tiden valdes. Sikten mot vattnet är vid inventeringstillfället god och den mesta av vegetationen på kyrkogården är så låg att man ser över den. En al nere vid stranden håller dock på att växa upp i siktlinjen.

Kyrkogårdens utblick mot vattnet. Nere vid stranden växer en al, vilken syns mitt i bild.

Årlig röjning av sly för att bibehålla fri sikt ner mot vattnet.

Alen vid stranden bör tas ner för att behålla utblick mot vattnet. För att inte behöva upprepa utförandet med jämna mellanrum rivs även stubben.

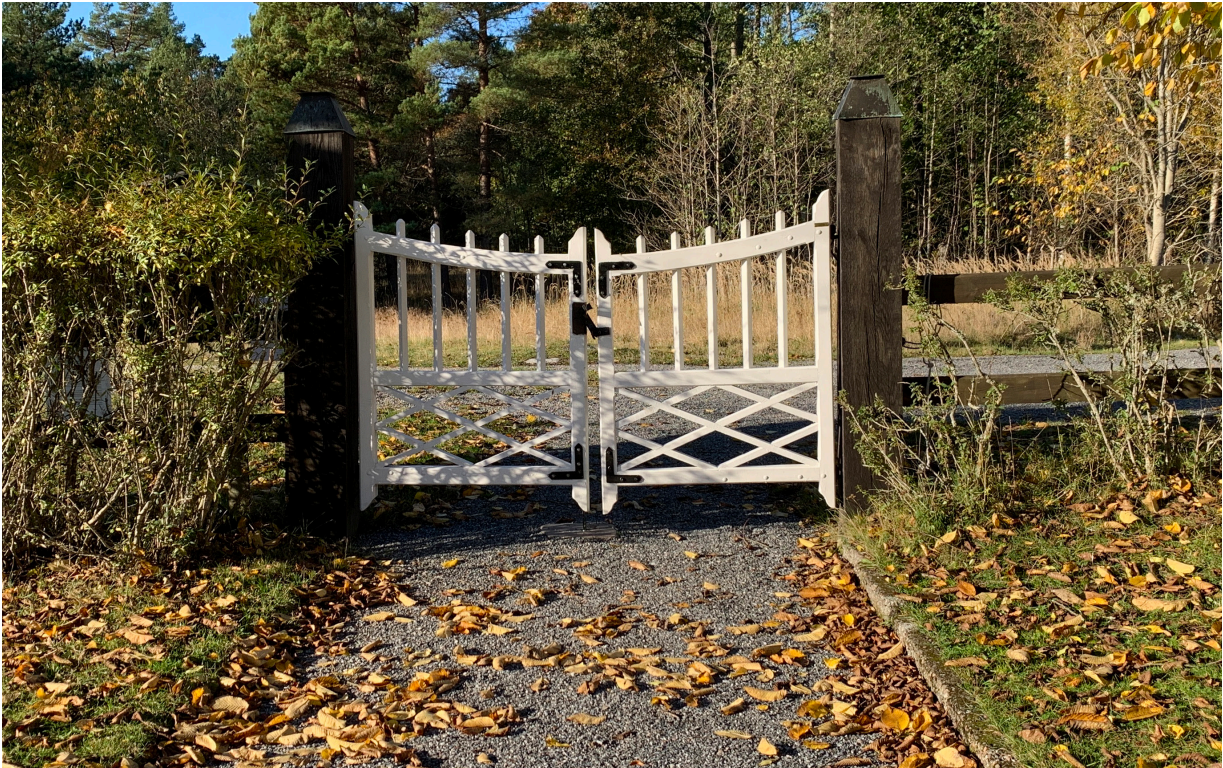
Staketet och grinden är i nuläget i relativt gott skick.

*Kyrkogårdsgrinden och huvudentrén till kyrkogården. Renoverad och delvis nytillverkad under 2024.*

Staket strykes med tjära vart 5:e år med en produkt likt befintlig yta. Grindar bättringsmålas med vitpigmenterad linoljefärg, gångjärn och beslag målas med svartpigmenterad linoljefärg ca vart 10:e år.

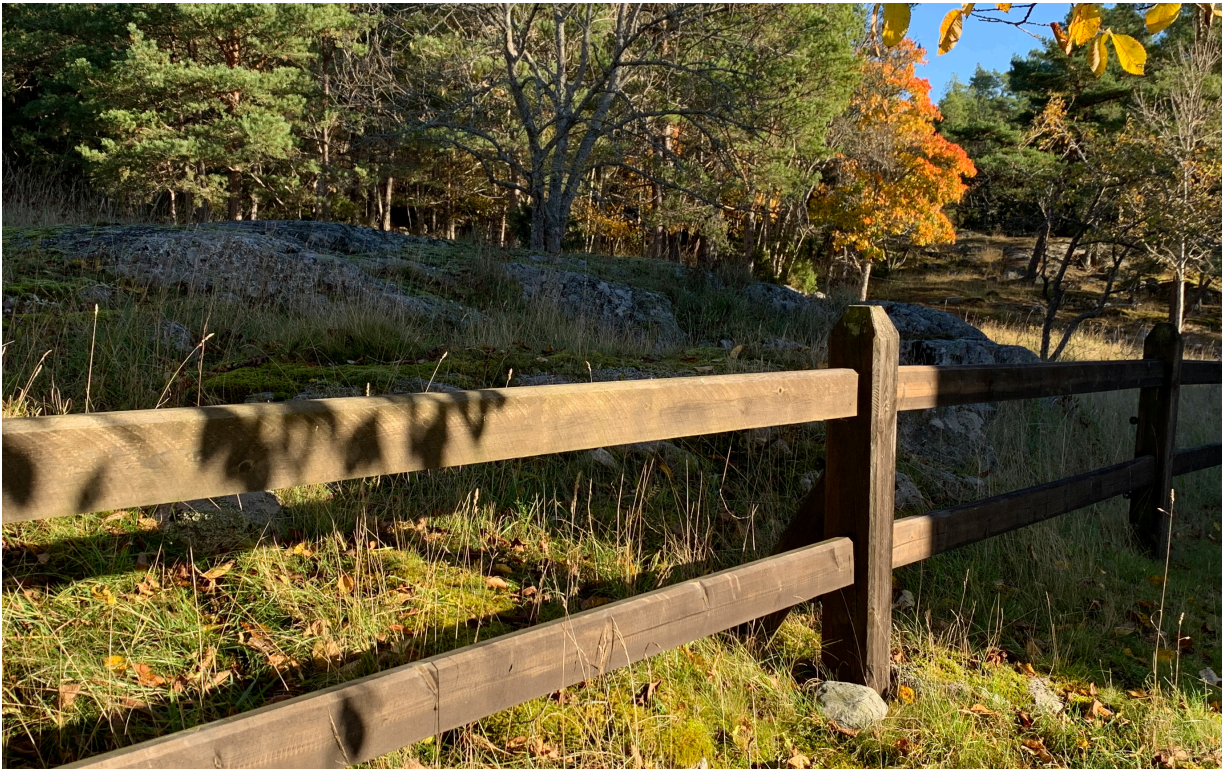
*Omgärdande trästaket norr om kyrkan. Staketet renoverades till stora delar under 2021.*

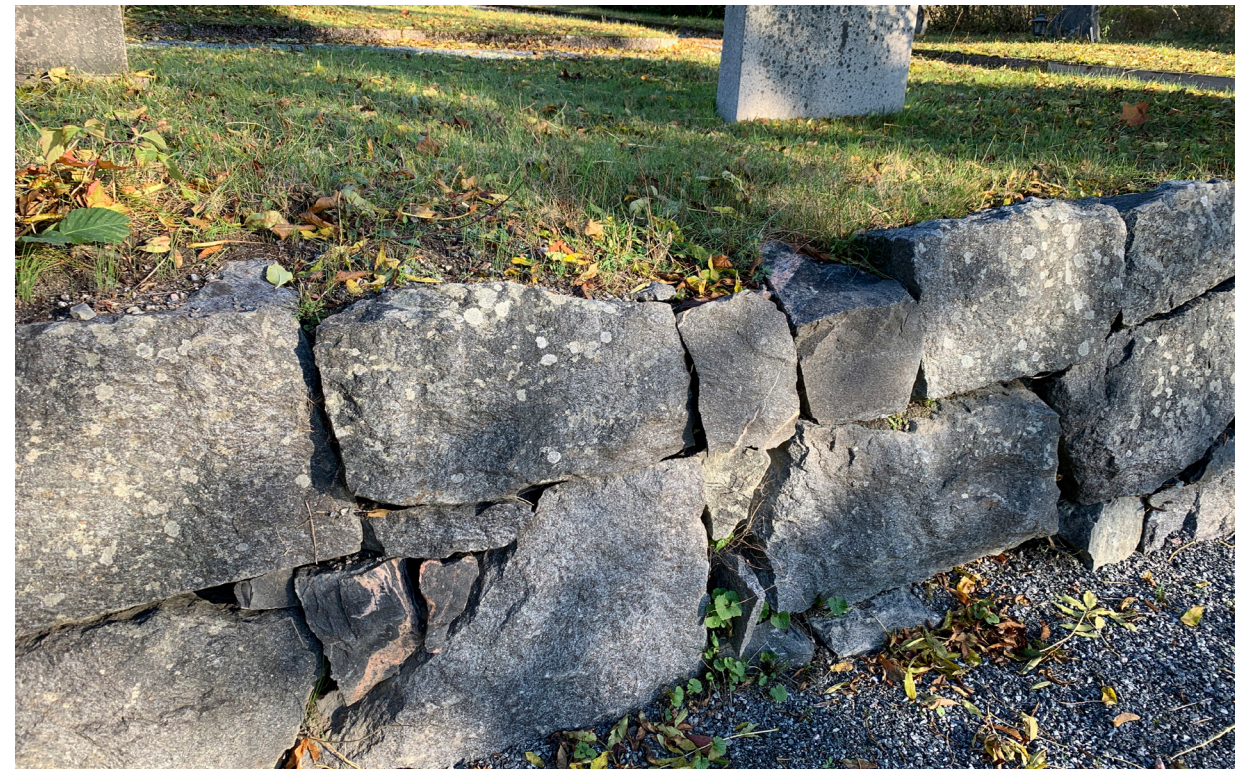
Det förekommer flera skador på murarna i form av kalvade partier med uttryckta stenar samt bortfall av stenar och vedartat ogräs. Muren bör, på grund av ovan nämnda skador, läggas om inom ca 2-5 år.

*Den södra muren som vetter mot kyrkogårdens minneslund*

Eventuell omläggning vid kalvade partier och utskjutande stenar ca vart 30:e år.

Åtgärder på murarna kräver tillstånd från Länsstyrelsen och stäms av med Länsstyrelsen och medverkande antikvarie.

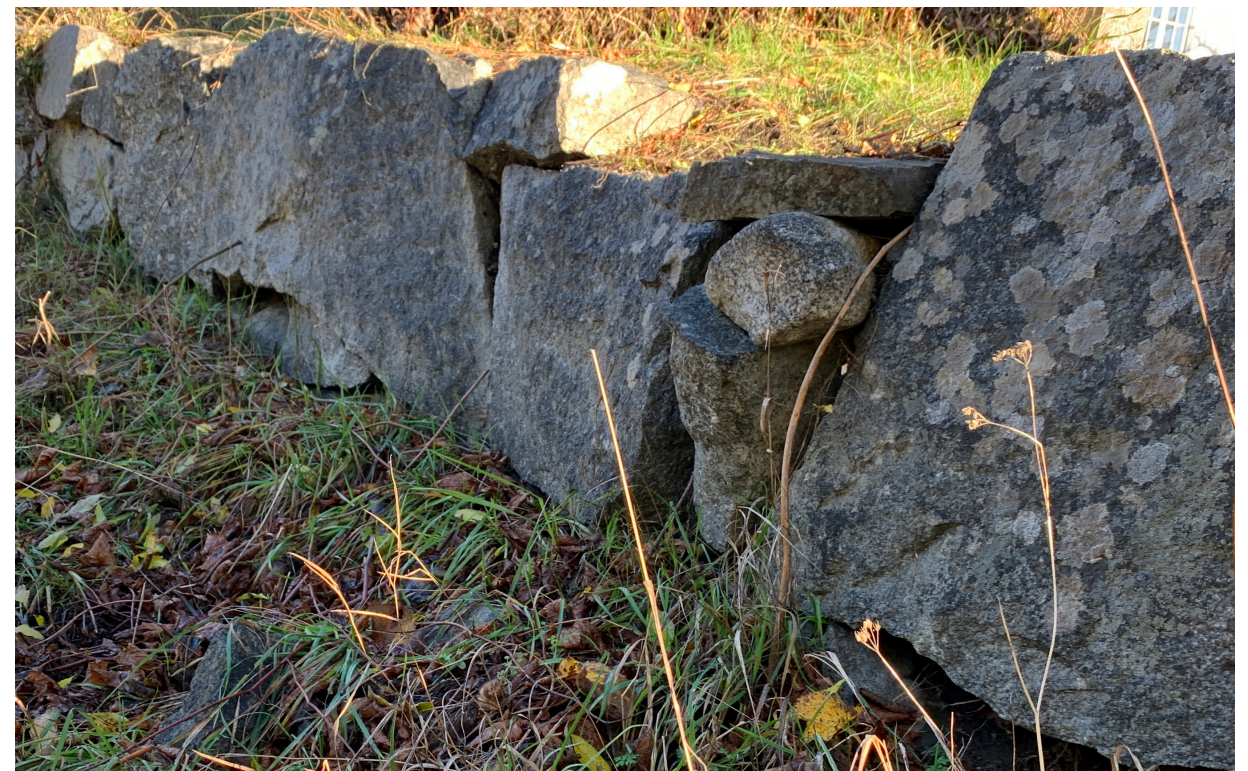
*På bilden syns att krönsten har fallit ut längs murens västra sträckning.*

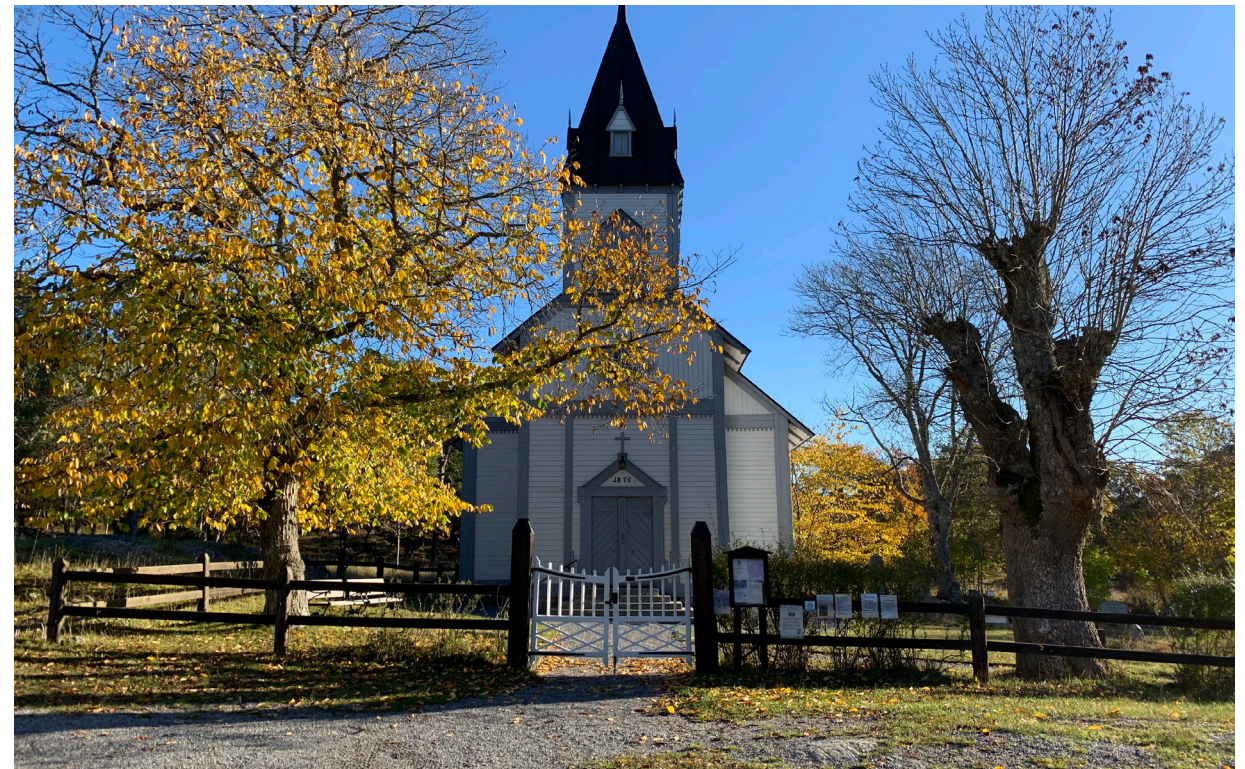
Den hamlade asken intill kyrkogårdsmuren har befunnits vara angripen av myror och bevuxen med svamp. Antagligen innehåller den mycket död ved och håller på att dö. De övriga hamlade träden, lindarna har av arborist bedömts vara i god kondition. Almen vid grinden och den stora asken upplevs vara i gott skick.

*Kyrkan med en alm till höger om grinden och den hamlade asken till vänster.*

Planera åtgärder för den gamla asken. Då asken sannolikt uppfyller kriterier för särskilt skyddsvärda träd (träd som är mer än 130 år gamla), behöver man samråda med länsstyrelsen för åtgärder. Med tanke på askskottsjukan är återplantering av en ny ask inte lämpligt. Asken kan därför ersättas med en lind av samma art som övriga lindar på kyrkogården. Artbestämning görs enklast sommarhalvåret.

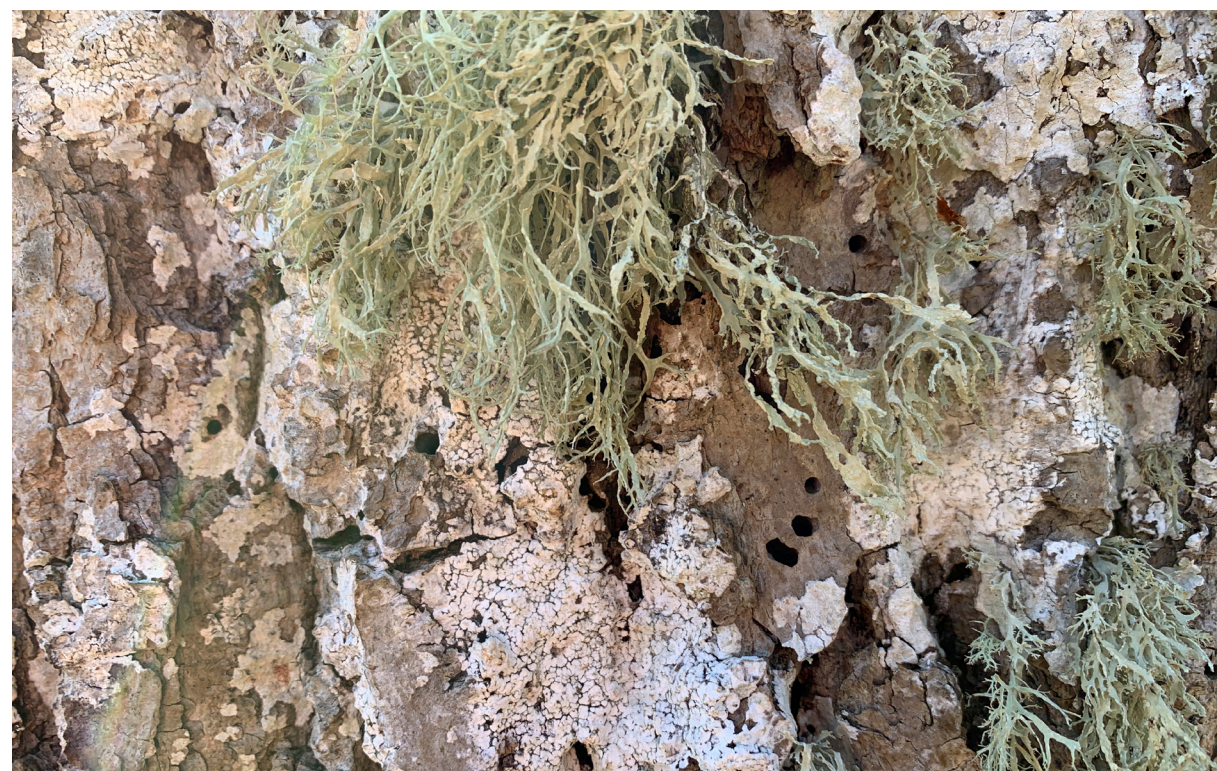
*Den svårt angripna asken, söder om huvudentrén till kyrkogården. Ingångshål för myror syns överallt på den hamlade askens stam.*

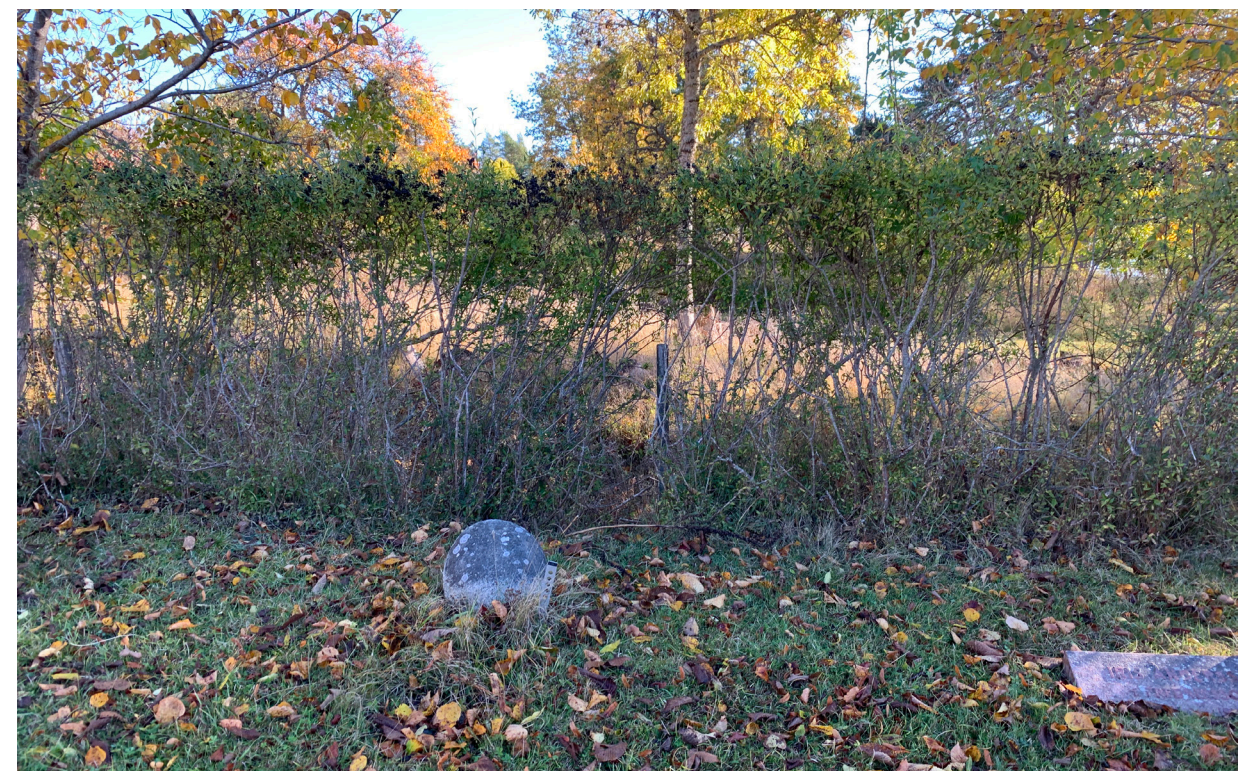
Ligusterpartierna upplevs i vissa partier som svagväxande och glesa nertill. Enligt uppgift har kyrkogården stora problem med betande hjortar.

Ligusterhäck omgärdar kyrkogården i väster. Den är angripen av hjortar men fyller sin funktion som avgränsning och omgärdning.

Om det finns ett alternativ till häck som hjortar ogillar så byt ut ligusterhäck. Ställ gärna ut provplantor för kontroll innan omplantering av hela häcken. Måbär, sibirisk ärtbuske eller hagtorn är exempel på arter som skulle kunna fungera. Av de vintergröna kan buxbom vara ett alternativ.

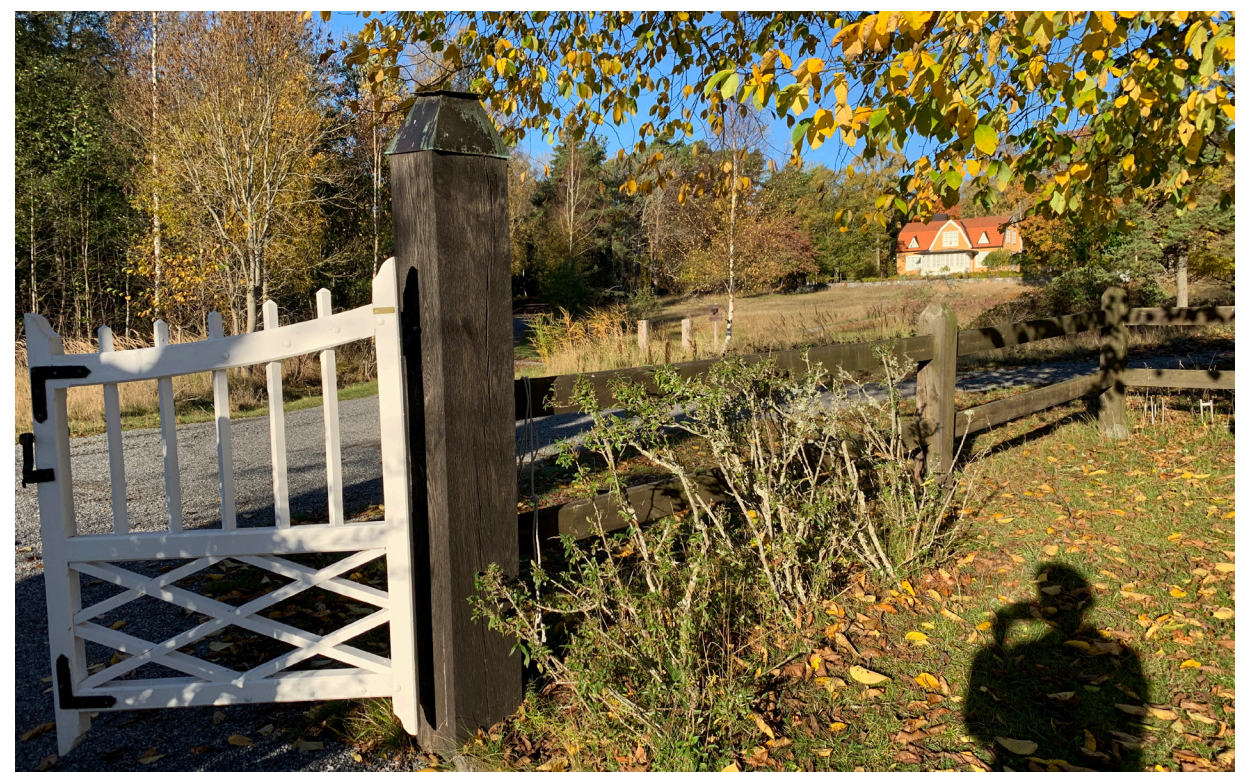
Mindre ligusterhäck intill huvudentrén. Dessa buskar skulle kunna flyttas i och med att det finns ett bakomliggande staket som markerar för kyrkans omgärdning och då häcken är angripen av hjortar.
