# Trädvårdsplan för Västra Vingåkers Kyrkogård

Denna inventering och trädplan för Västra Vingåkers kyrkogård är ursprungligen upprättad 2019 och uppdaterad och kompletterad 2024 av RS Park & Trädgårdsteknik AB på uppdrag av Västra Vingåkers och Österåkers kyrkliga Samfällighet.

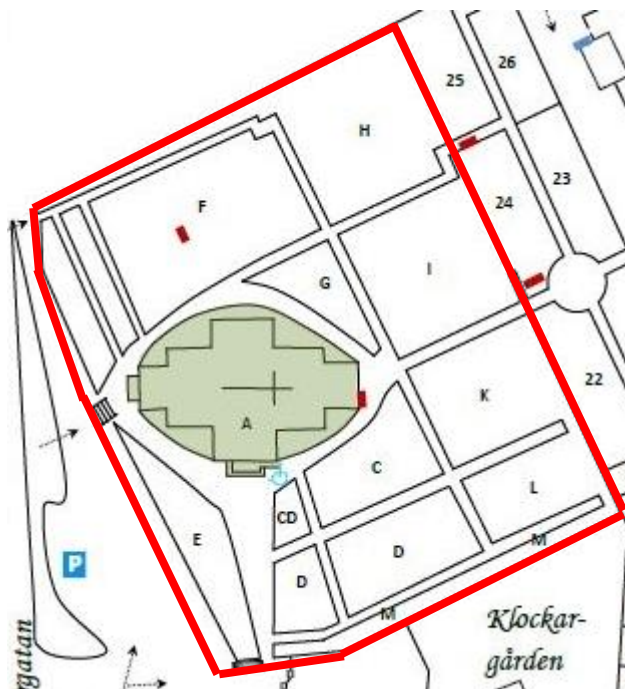
Bild 10: Kvarter A-M inramade med röd linje

Kvarter A-M omfattar de äldsta delarna av kyrkogården (se bild 10) och således är hela denna del av kyrkogården skyddad enligt lagen om kyrkliga kulturminnen. Träden som omfattas i detta område är träd nr 324–412. Området omgärdas av en trädkrans av lönnar. Det finns även en rad lönnar som avgränsar kvarter H-L från övriga kvarter och därigenom skapar ett viktigt kulturhistoriskt lager genom att visa hur den ursprungliga trädkransen sträckte sig, innan kyrkogården utökades med dessa kvarter.

Lönnen är också det dominerande trädslaget i denna del av kyrkogården. Enstaka exemplar av andra trädslag finns, såsom hästkastanj och oxel. I kvarter C,D,E finns också en del yngre bohuslindar planterade, samt en mycket pampig skogslind i kvarter CD, och några mindre skogslindar i den övre trädkransen i kvarter E.

En större förnygringsplantering har skett i den del av trädkransen som är planterad nedanför muren vid kvarter E. Här har återplanterats lönnar, vilket är historiskt korrekt.

I kvarter C fanns vid första inventeringen en mycket stor alm, som tyvärr drabbats av almsjuka, och därför har förvaltningen varit tvungen att fällas under sommaren 2019.

I flera delar av trädkransen finns stora gluggar efter att träd fallit eller tagits bort, men där kompletteringsplantering inte varit möjlig eller av andra skäl ännu inte har skett.

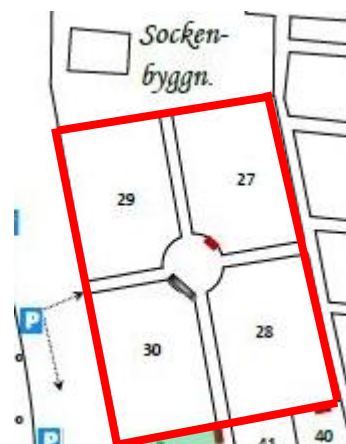
Bild 11: Kvarter 27-30 inramade med röd linje

Kvarter 27-30 omfattar den vid anläggandet fristående delen av kyrkogården (se bild 11) som anlades på 1880-talet och omfattas således även den av lagen om kyrkliga kulturminnen. Träden området omfattar är 1-23 och 25-31. Denna del präglas av parklind och lönn. Alléerna utefter korsgången är planterad med parklind, medan cirkeln i dess mitt är omgärdad av lönnar. På kortsidan finns också björkar planterade. Dessa är troligen planterade på 1930-talet för att få dessa kvarter att passa bättre ihop med den tidens nyanläggningar på kyrkogården.

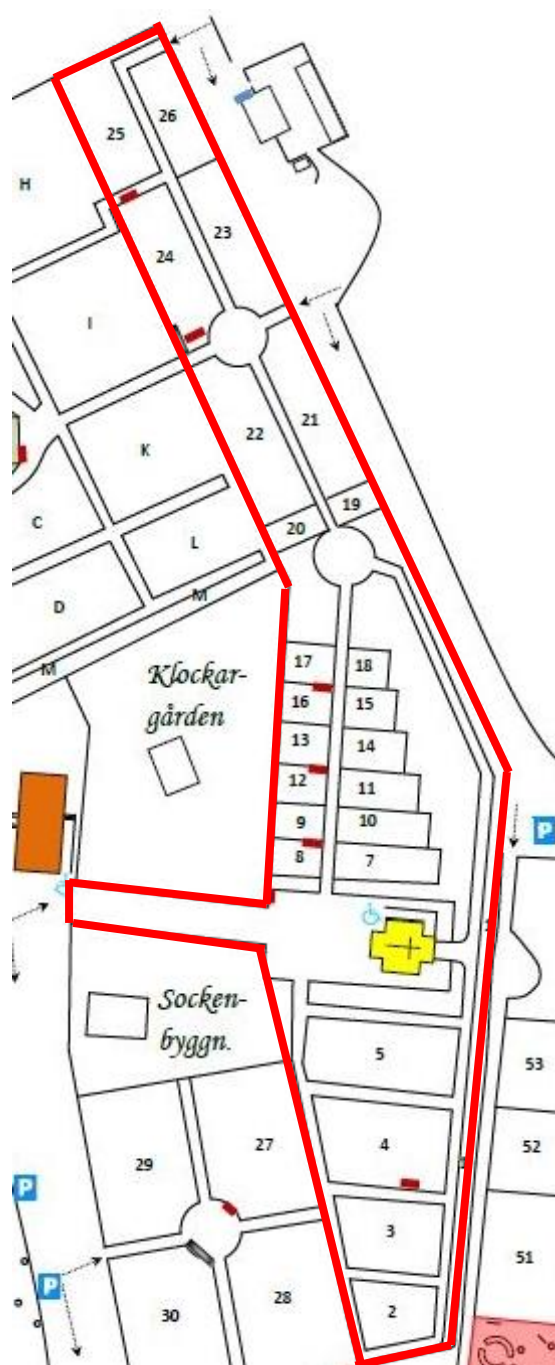
Bild 12: Kvarter 1-26 inramade med en röd linje.

Kvarter 1 innefattar trädkransen av parklindar kring kvarter 2-18. I trädkransen finns en del luckor, och även ett visst underhållsbehov, men träden är generellt i ett gott skick.

I de inre delarna av kvarter 2-5 är björkar planterade. Dessa omgärdas i kvarterens hörn av parklindar. Björkarna är generellt överåriga och i dålig kondition och det finns ett stort behov av nyplantering.

Kvarteren 7-20 kallas i en del texter terrassen. Här är det björkar planterade i rader vid varje terrass samt hörnträd. Idag saknas ungefär hälften av träden, och det finns således ett stort behov av nyplantering, då de kvarvarande björkarna generellt sett är i dålig kondition. Åt öster skyddas terrassen av granar och svarttall som är planterade öster om terrassen. Terrassen avslutas med en rund plan där gången från terrassen och gången från de tidigare kvarteren strålar samman. Denna rundplan omgärdas av granar. Granarna är överlag i ett gott skick.

Vid kvarter 21-24 finns två ekar planterade kring rundeln, i övrigt är det skogslönnar som är planterade som en fortsättning av trädkransen åt öster. Träden är i denna del generellt i ett gott skick.

Kring kvarter 25-26 övergår trädkransen från lönn till ek. Vid ingången finns två relativt nyplanterade träd av turkisk trädhassel. Träden i denna del är förutom i ett enstaka träd i grunden i ett gott skick, men det finns ett stort behov av underhållsåtgärder.

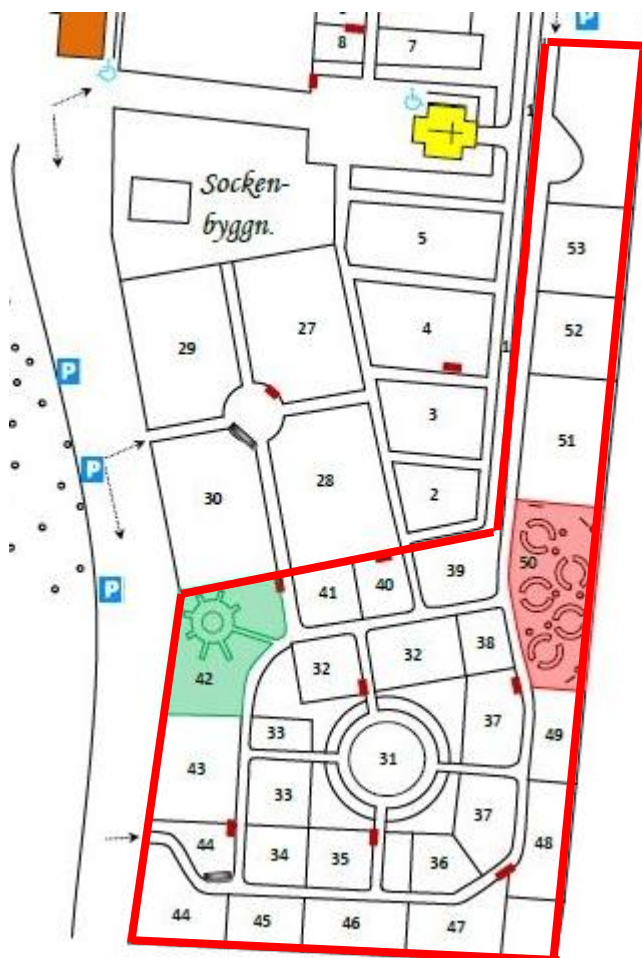
Bild 13: Kvarter 31-53 inramade med en röd linje

Den yttre trädkransen kring dessa kvarter består av rödek, sånär som på några enstaka, troligen fellevererade exemplar av skogsek. Träden är generellt i ett gott skick, men har ett mycket stort behov av underhåll.

Kvarter 31 som innefattar den centralt placerade cirkeln är planterad med rönn i den inre cirkeln, och oxel i den yttre cirkeln. Rönnarna behöver kompletteras då ett par av dem är döende. I övrigt finns ett stort behov av underhåll.

I övriga kvarter finns framför allt lönn och ornäsbjörk planterade. Ett stort behov av underhåll finns även här.

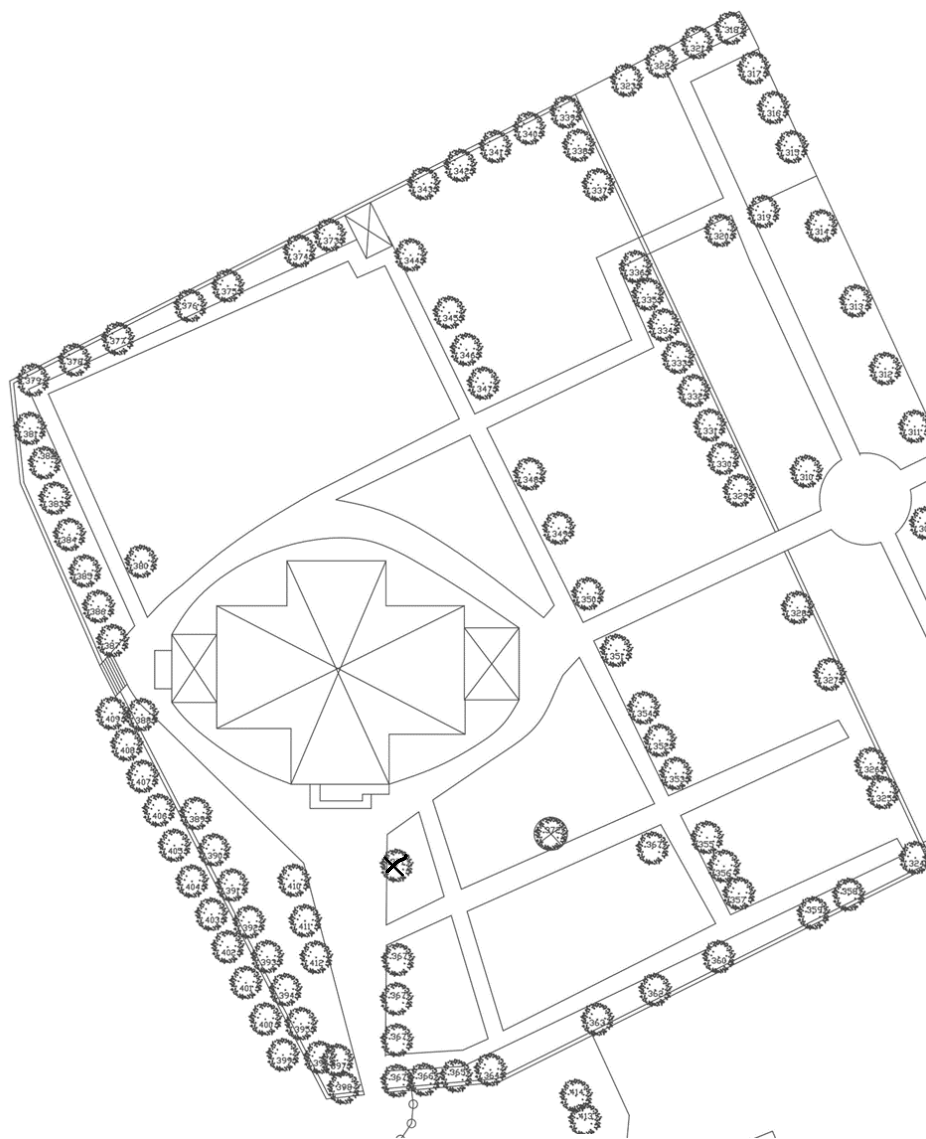
Kvarter A-M

Dessa kvarter som är de äldsta delarna av kyrkogården är en trädupplevelse utöver det vanliga med sina för kyrkogården så karaktäristiska lönnar. Här finns fantastiskt vackra träd. De gamla lönnarna är inte enbart av godo för besökarna utan också en mycket viktig livsmiljö för många insekter, som behöver träd som med åren fått lite skador. Träd med död ved är något som det idag är brist på. En del av de gamla lönnarna är dock i så dåligt skick att de är att betrakta som riskträd, och bör därför ersättas med nya skogslönnar. Som man kan se på bilden så finns en hel del gluggar i trädraderna av lönn, framför allt i de två raderna mot öster och mot söder. Att komplettera dessa med nya lönnar. Förslagsvis används E-material för att säkerställa att man får nya lönnar av korrekt proveniens. De nya träden bör åtminstone vara av kvalitén hst 12-14. En stor del av lönnarna kräver också en del underhåll för att även framtida generationer skall få uppleva dessa fantastiska träd. De unga träden är också i behov av uppbyggnadsbeskränning för att förebygga framtida problem med träden.

En olycklig plantering som skett, är träd nummer 367, vilket är en oxel. Att den i övrigt ensartade trädkransen här bryts av en oxel är väldigt olyckligt, då många passerar just denna plats. Förslagsvis bör detta träd på sikt ersättas av en skogslönn.

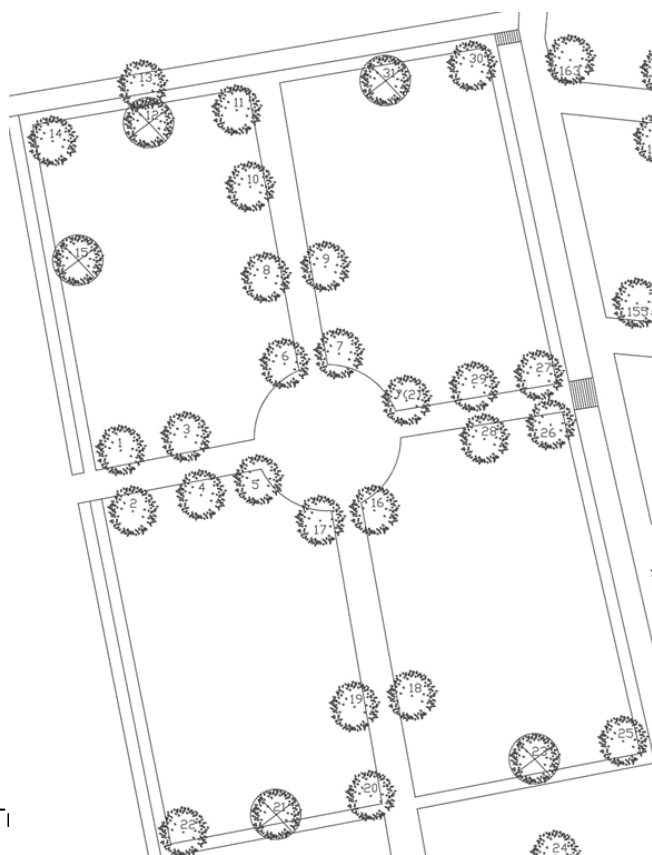
Denna del av kyrkogården som först var en från övriga delar fristående del av kyrkogården. Denna planterades med lönn och parklind. Björkarna som troligen är inplanterade under 1930-talet, bör inte ersättas. Däremot är det av mycket stor vikt att snarast komplettera den korsgången och dess mittcirkel. I mittcirkeln skogslönn, och parklind i axlarna, enligt delens ursprungliga utformning. Nyplantering bör ske med skogslönnar av E-material, och parklind. Storleken bör vara åtminstone hst 12-14.

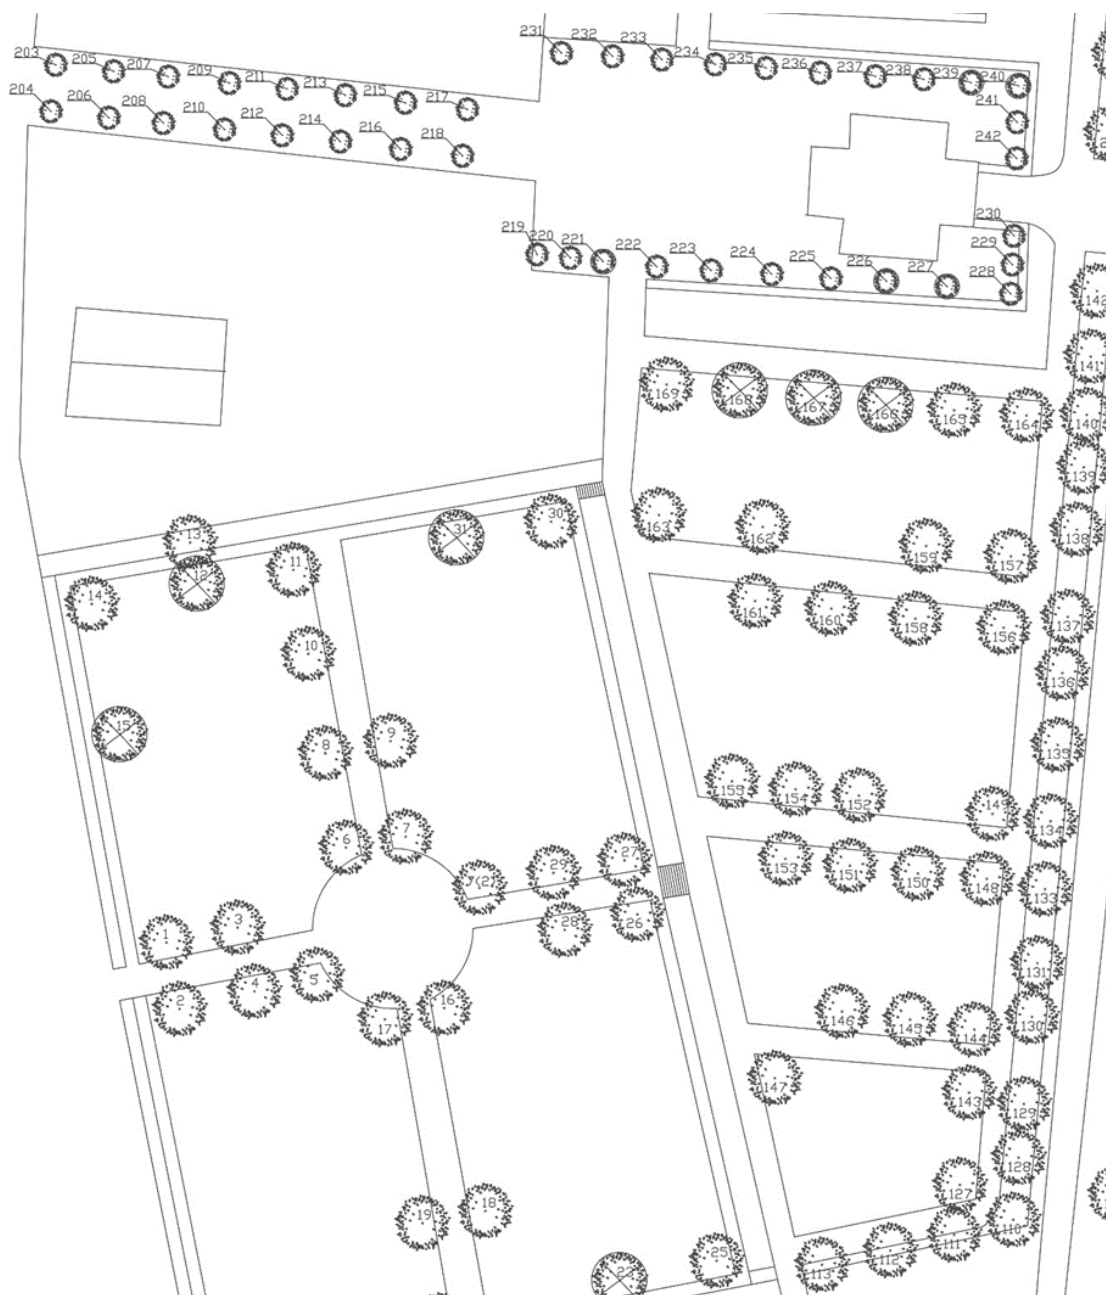
Kvarter 1-6

Trädkransen av parklind i kvarter ett har dels ett stort underhållsbehov men det finns även ett stort behov av nyplantering. Det är av stor vikt att man ser till att komplettera trädkransen så att den åter blir komplett och ansluter fram till kvarter 19-20. Vid nyplantering används parklind av storlek hst 12-14

I kvarter 4-5, med björkar i inre delarna av kvarteren och lindar i hörnen finns ett behov av underhåll, men framförallt bör man börja planera för nyplantering av björkar. Björkarna är idag i slutet av sin levnad, vilket är helt naturligt med tanke på när de planterades. Det kan vara en god idé att göra en totalförnyelse av björkarna i dessa kvarter. En del av lindarna som skall stå i varje hörn saknas också. De saknade träden bör snarast ersättas med nya parklindar. Björkarna bör vara av e-material, och både björk och parklindar bör vara av storlek hst 12-14.

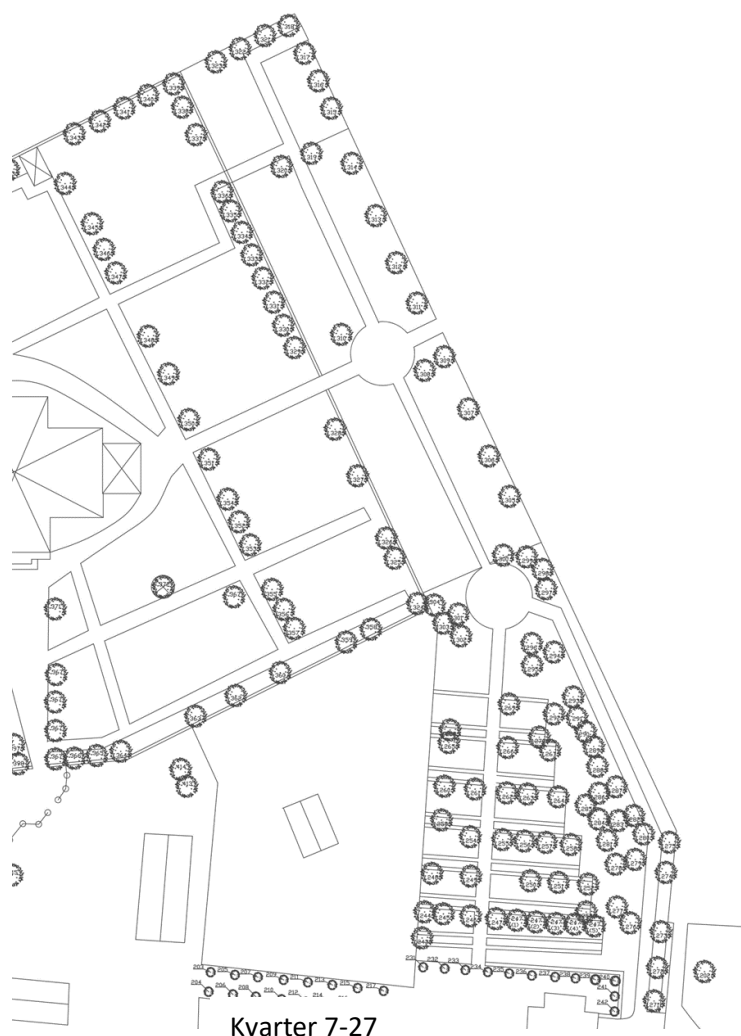
Kring kvarter 25-26 är det också framförallt underhåll som det finns behov av, främst säkerhetsbeskäring, vilket är helt naturligt när det gäller ek. Ett träd behöver också fällas, och i just det fallet finns tyvärr ingen möjlighet för nyplantering.

Allén och trädkransen vid Vidåkerskapellet av pyramidalm har sedan föregående inventering ersatts med pyramidavenbok. Det är nu av stor vikt att man bestämmer sig för hur dessa skall underhållas i framtiden. Förslagsvis formklipps de årligen till samma storlek som de tidigare pyramidalmarna genom häckklippning. Ett alternativ är att de knuthamlas som pyramidalmarna var. Detta är dock klart mer tidskrävande medför högre underhållskostnader.

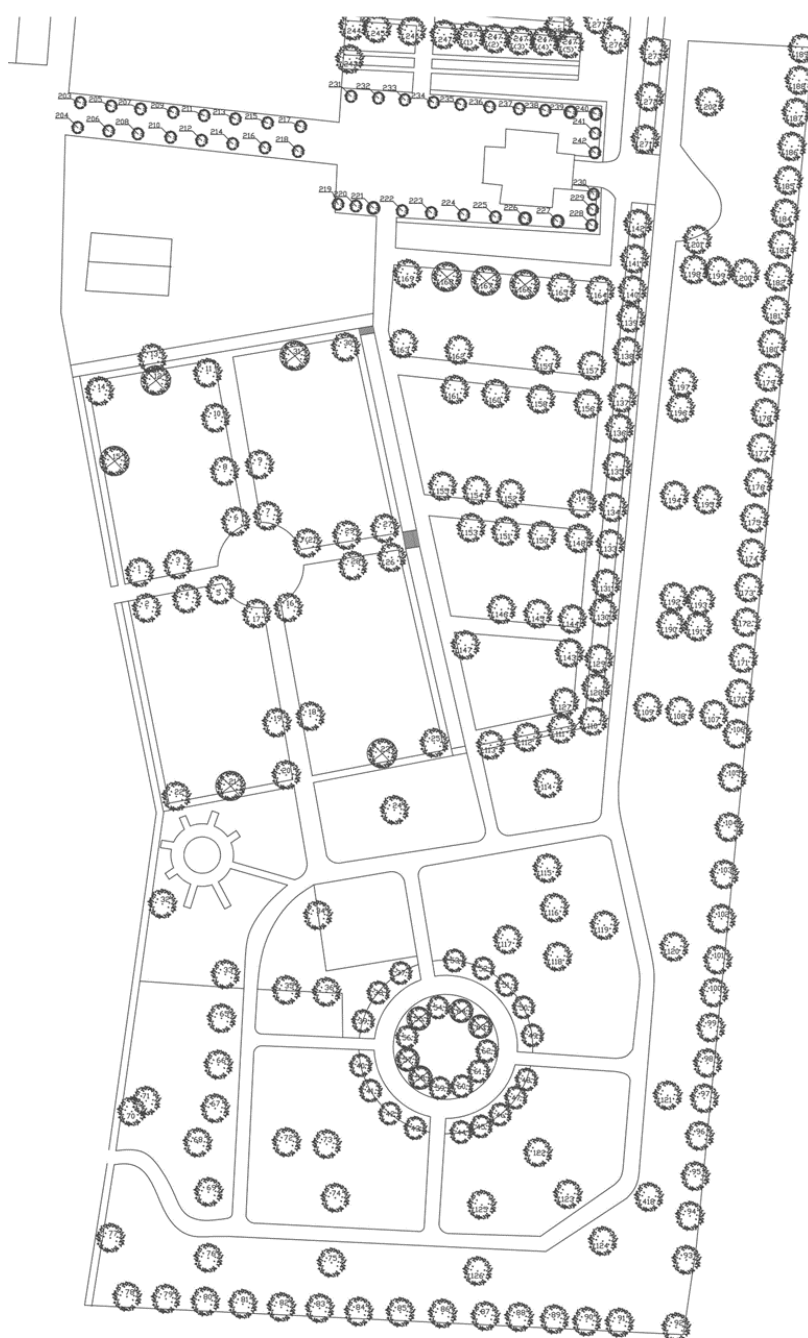
Kvarter 31-53 är kyrkogårdens modernaste kvarter, och således är behovet av nyplantering ganska litet. Ett stort behov finns dock av nyplantering i kvarter 31, där cirkeln av rönträd till stor del försvunnit och inte ersatts. Förslagsvis görs en totalförnyelse av ringen med rönnar, då de kvarvarande träden är i ganska dålig kondition. De nya rönarna bör vara E-material av storlek hst 12-14.

Det stora behov som finns här är av underhållskaraktär, framför allt av uppstamning och uppbyggnadsbeskrning av många av träden. Man kan säga att träden nu är i brytningstid, medan de fortfarande kräver mindre åtgärder för att få dem att bli vackra och funktionella träd. Om några år har många av träden blivit så stora att de kräver stora och dyra insatser, som också riskerar att förkorta trädens livslängd.
