**Kulturhistorisk inventering**  
**MALINGSBO KYRKOGRÅRD**

**Antikvarisk rapport 2017:1**

Söderbärke socken

FÖRFATTARE: Kristoffer Ärnback

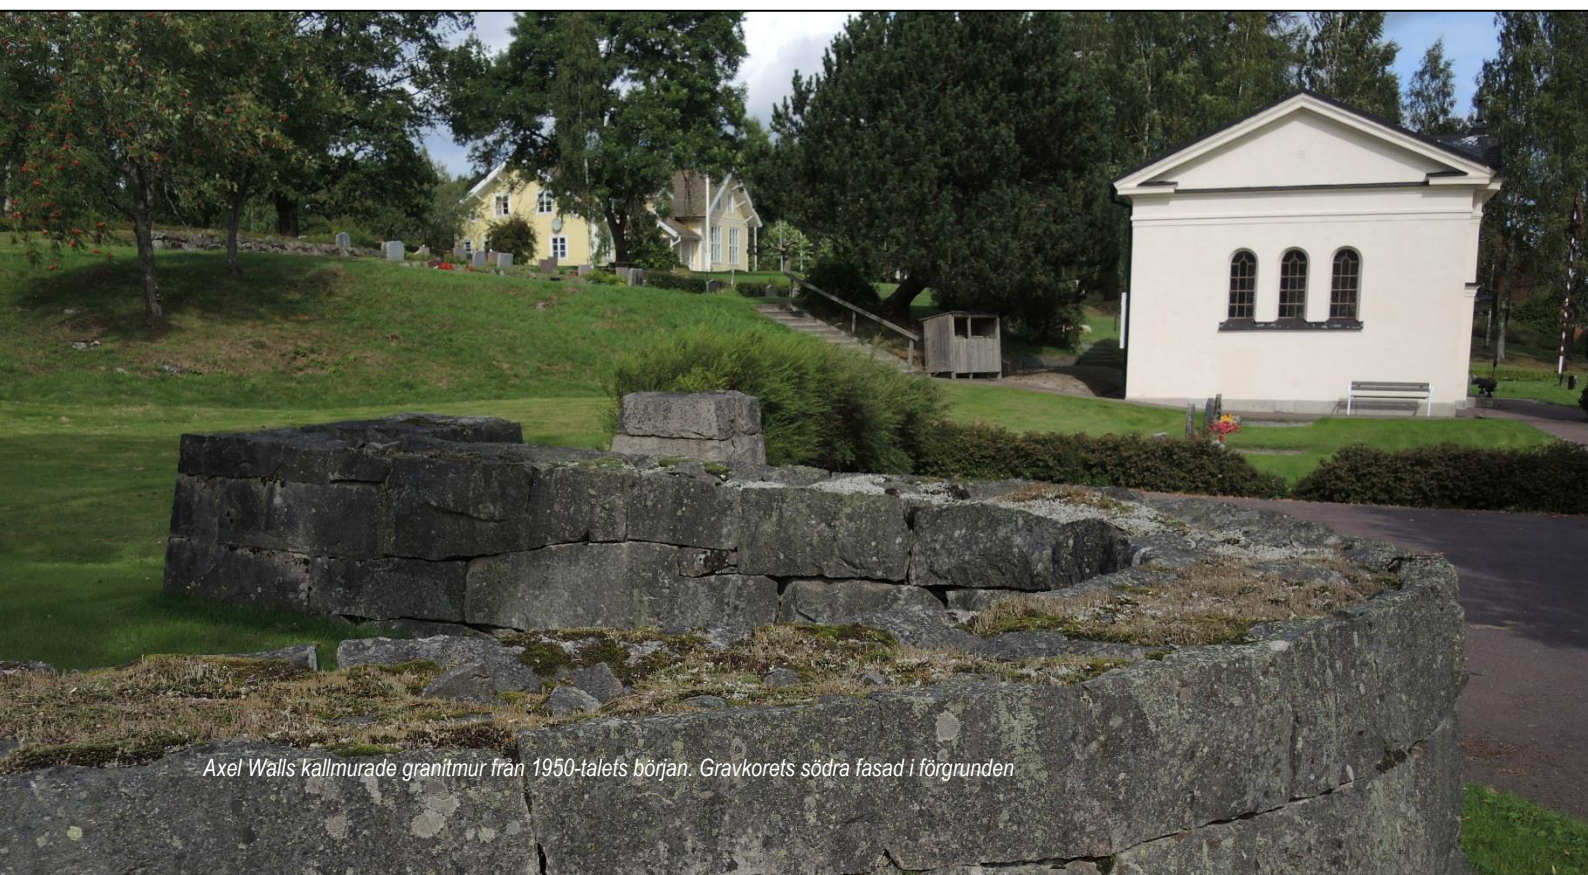
*Axel Walls kallmurade gränsmur från 1950-talets början. Gravkorets södra fasad i förgrunden*

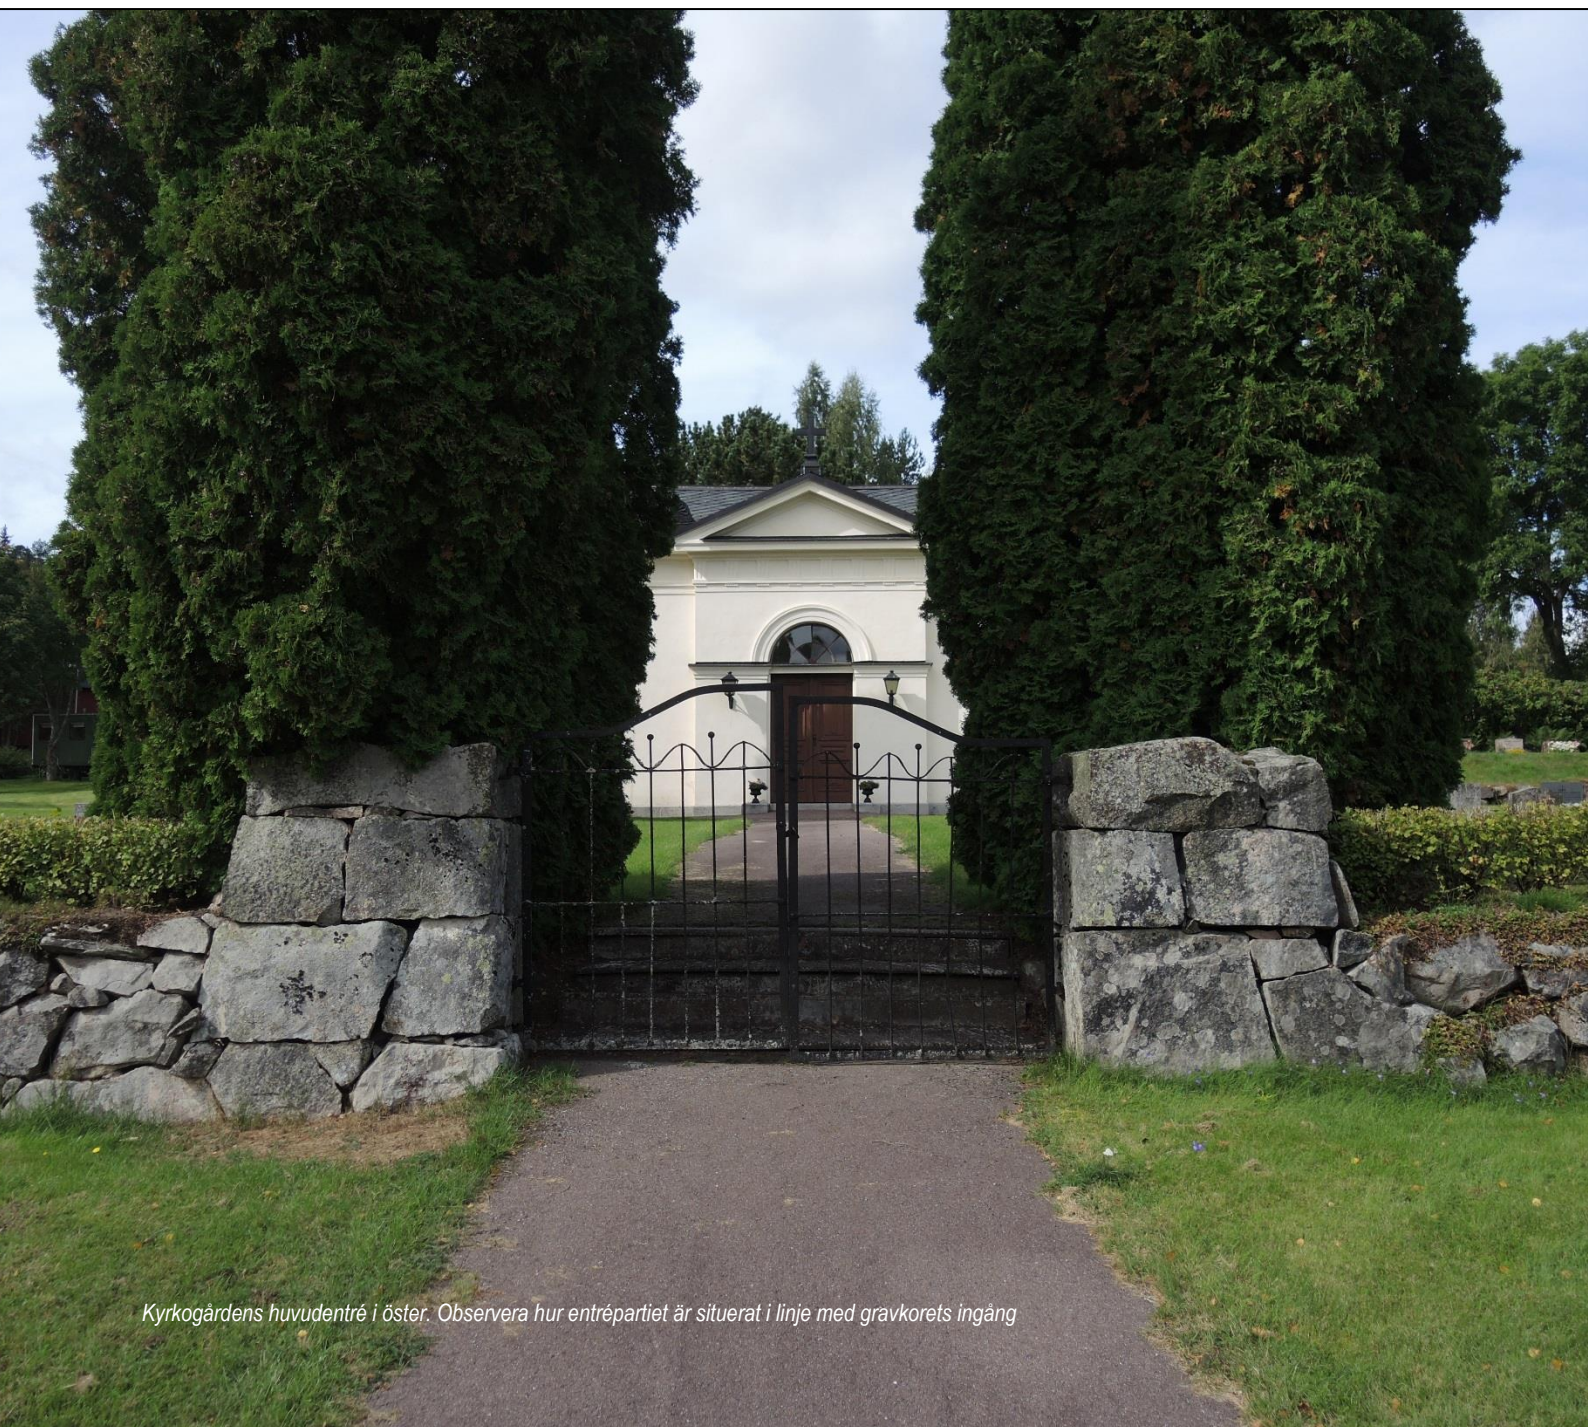
*Kyrkogårdens huvudentré i öster. Observera hur entrépartiet är situerat i linje med gravkorets ingång*

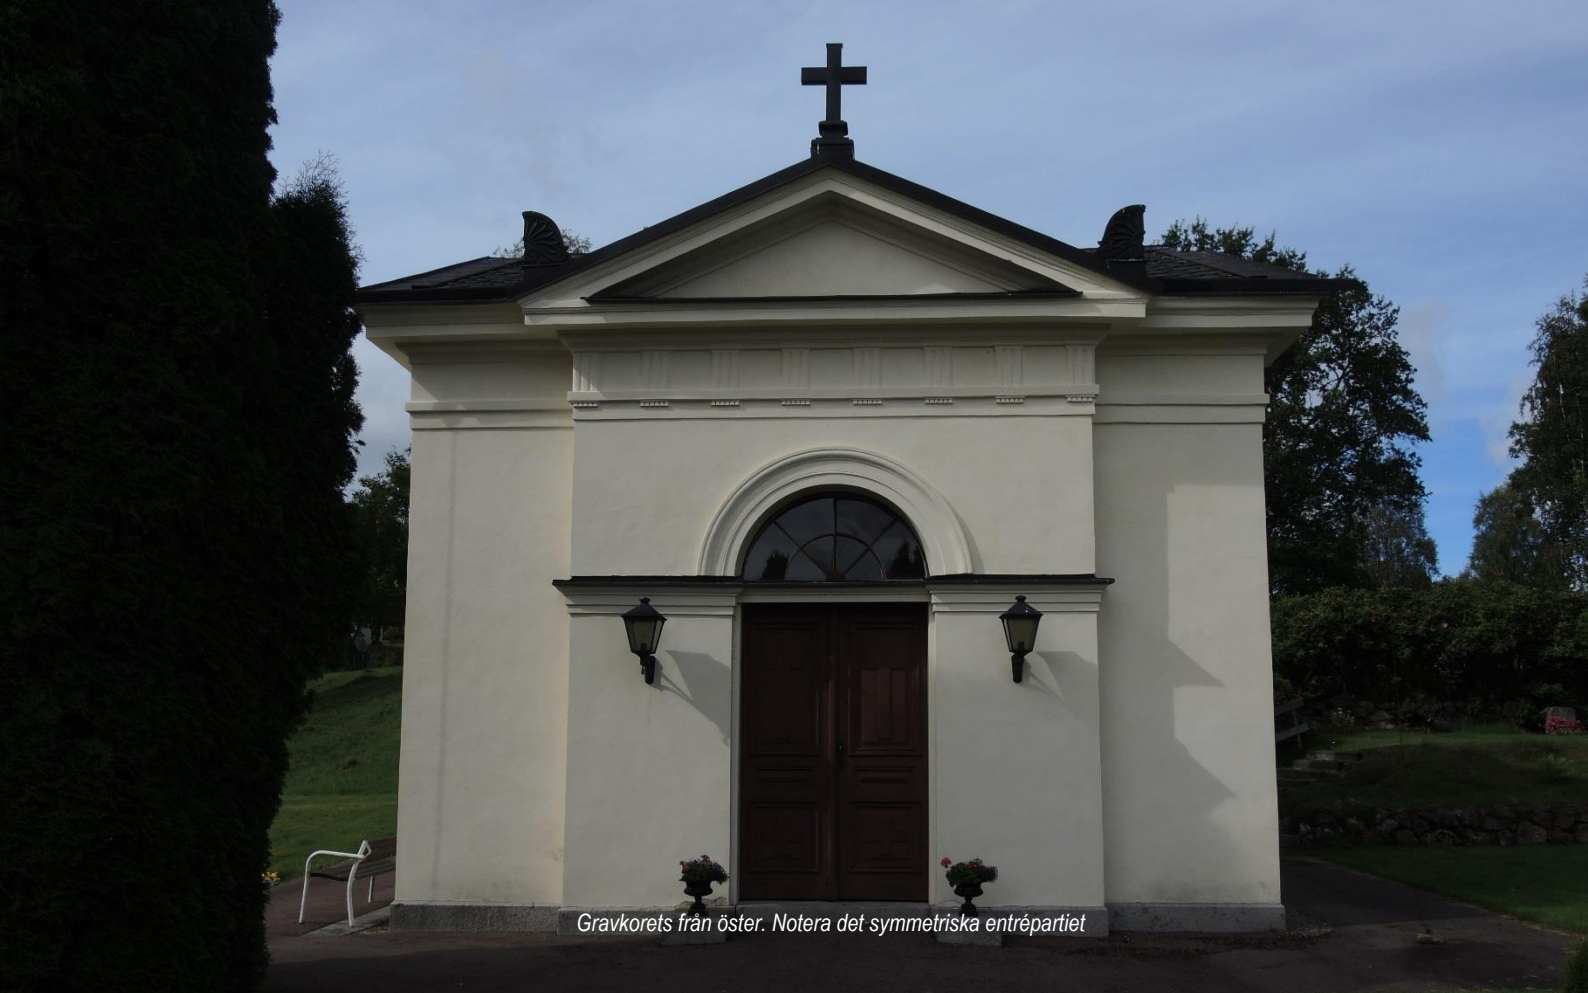
Gravkorets från öster. Notera det symmetriska entrépartiet

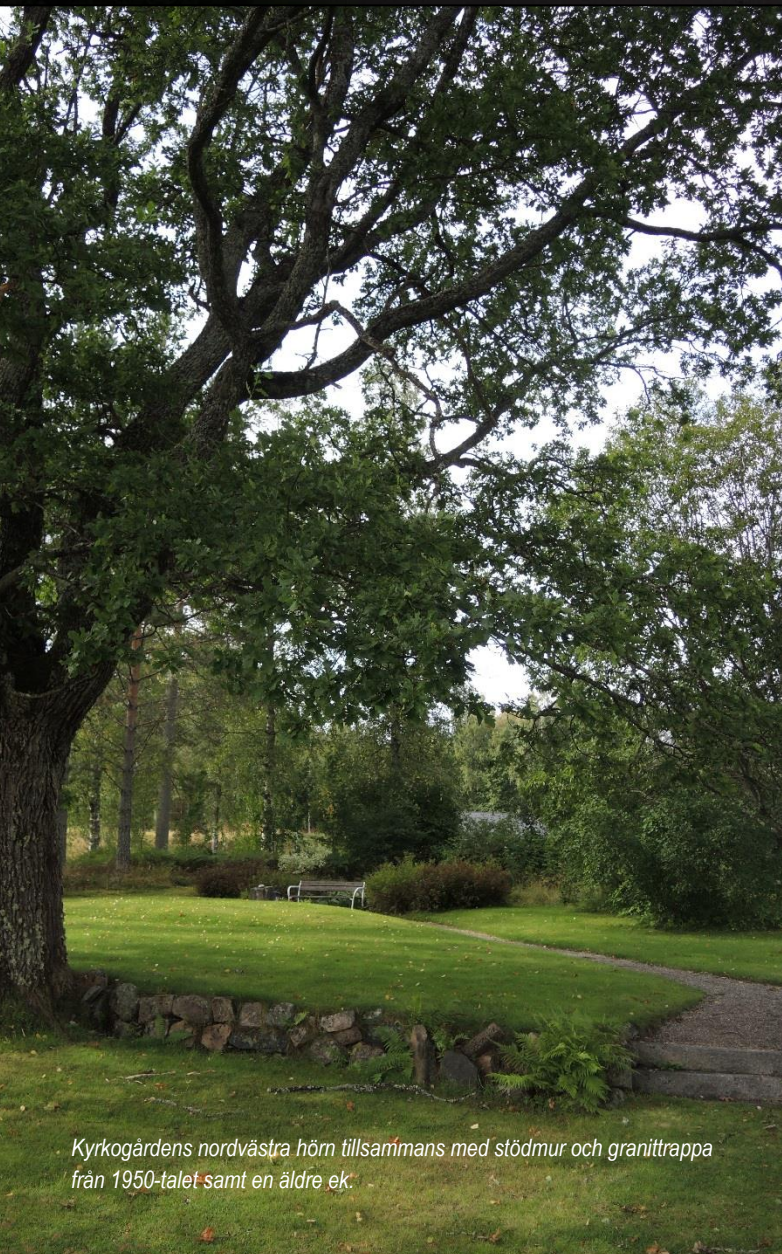
Kyrkogårdens nordvästra hörn tillsammans med stödmur och granittrappa från 1950-talet samt en äldre ek.

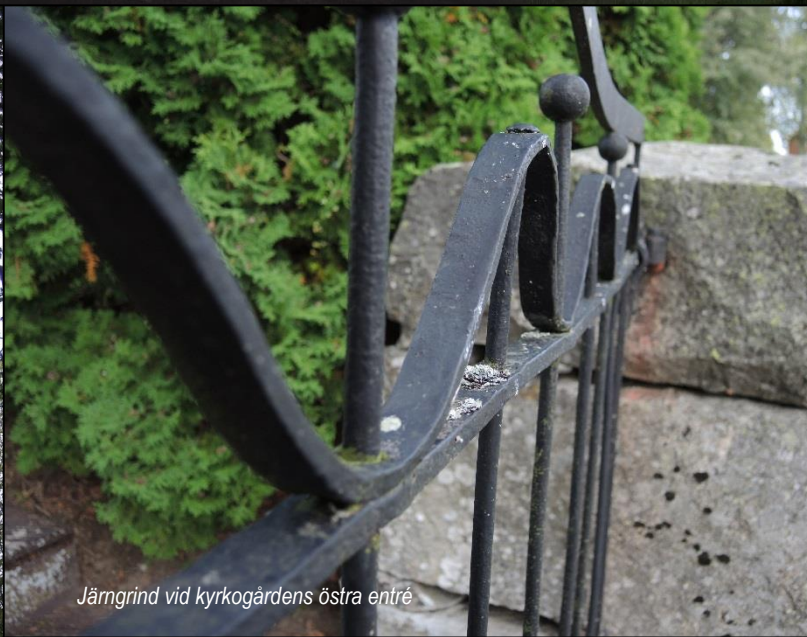
Järngrind vid kyrkogårdens östra entré

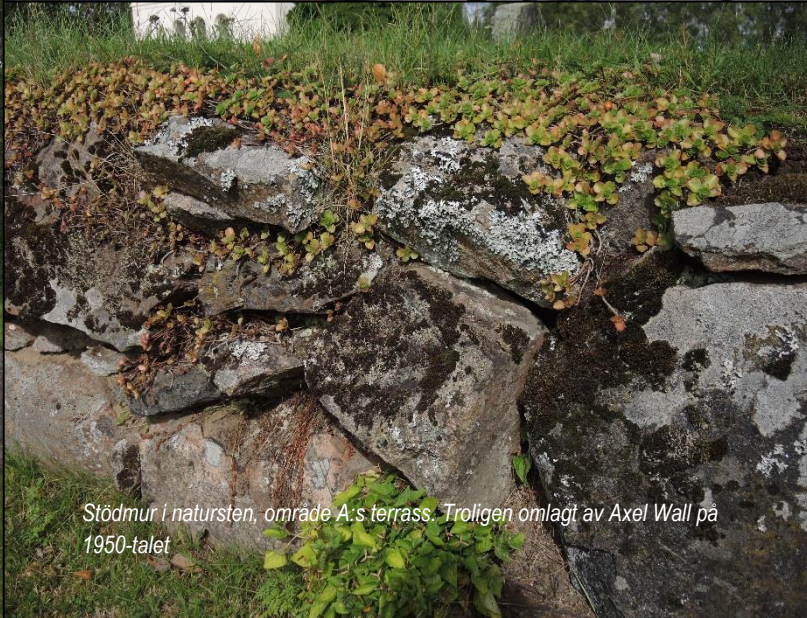
Stödmur i natursten, område A:s terrass. Troligen omlagt av Axel Wall på 1950-talet

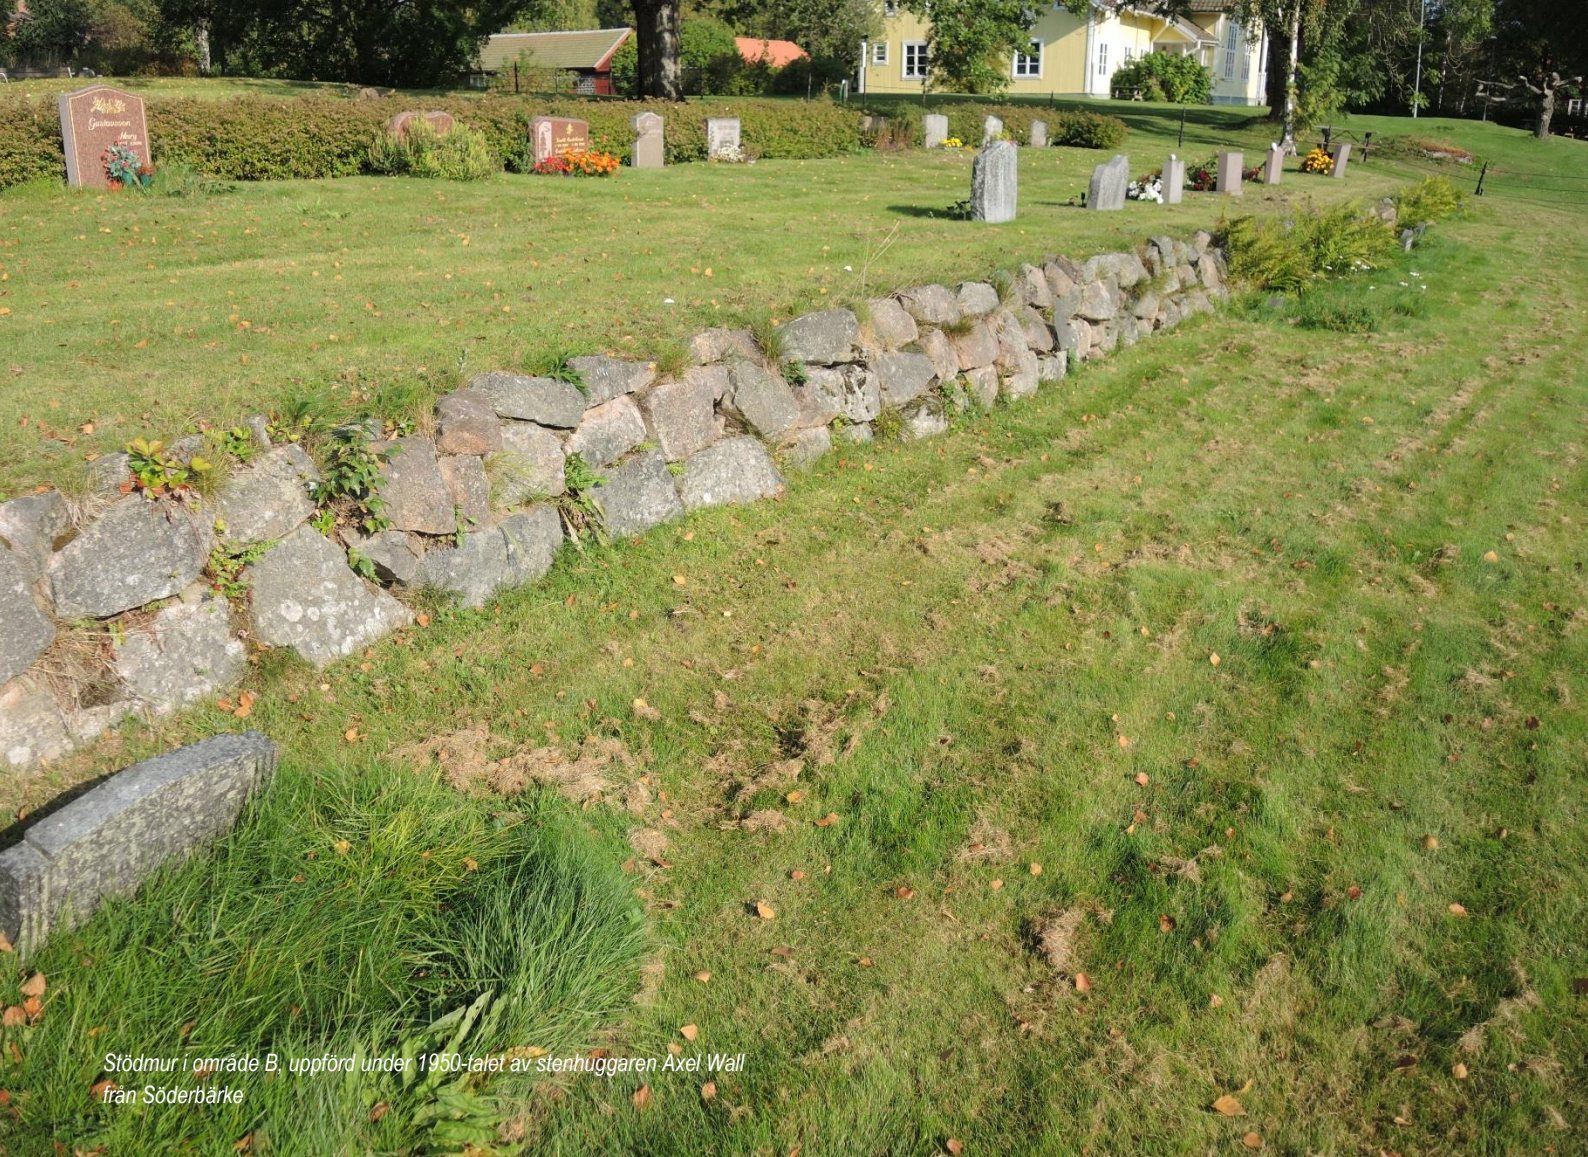
Stödmur i område B, uppförd under 1950-talet av stenhuggaren Axel Wall från Söderbärke

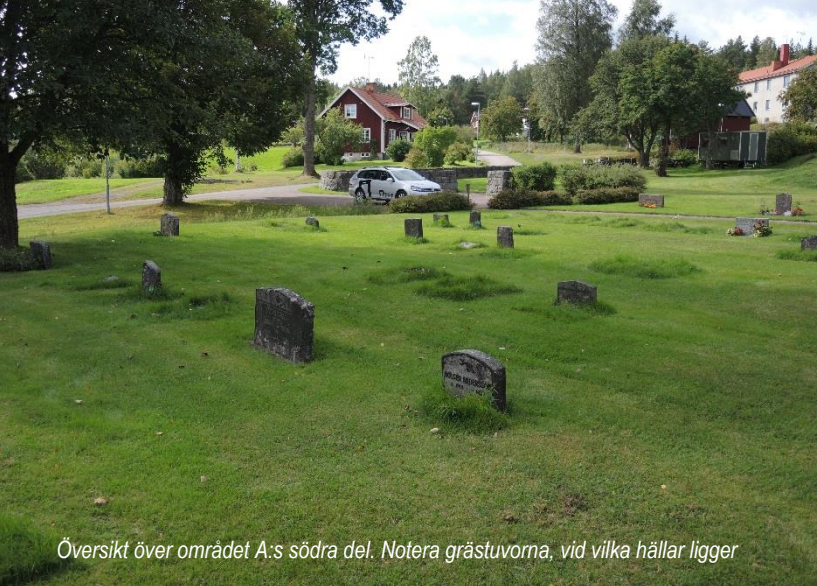
Översikt över området A:s södra del. Notera grästuvorna, vid vilka hållar ligger

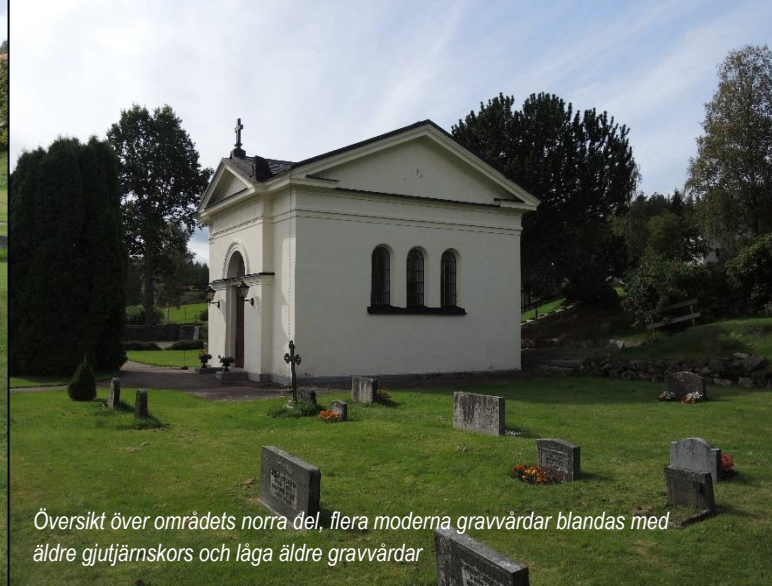
Översikt över områdets norra del, flera moderna gravvårdar blandas med äldre gjutjärnskors och låga äldre gravvårdar

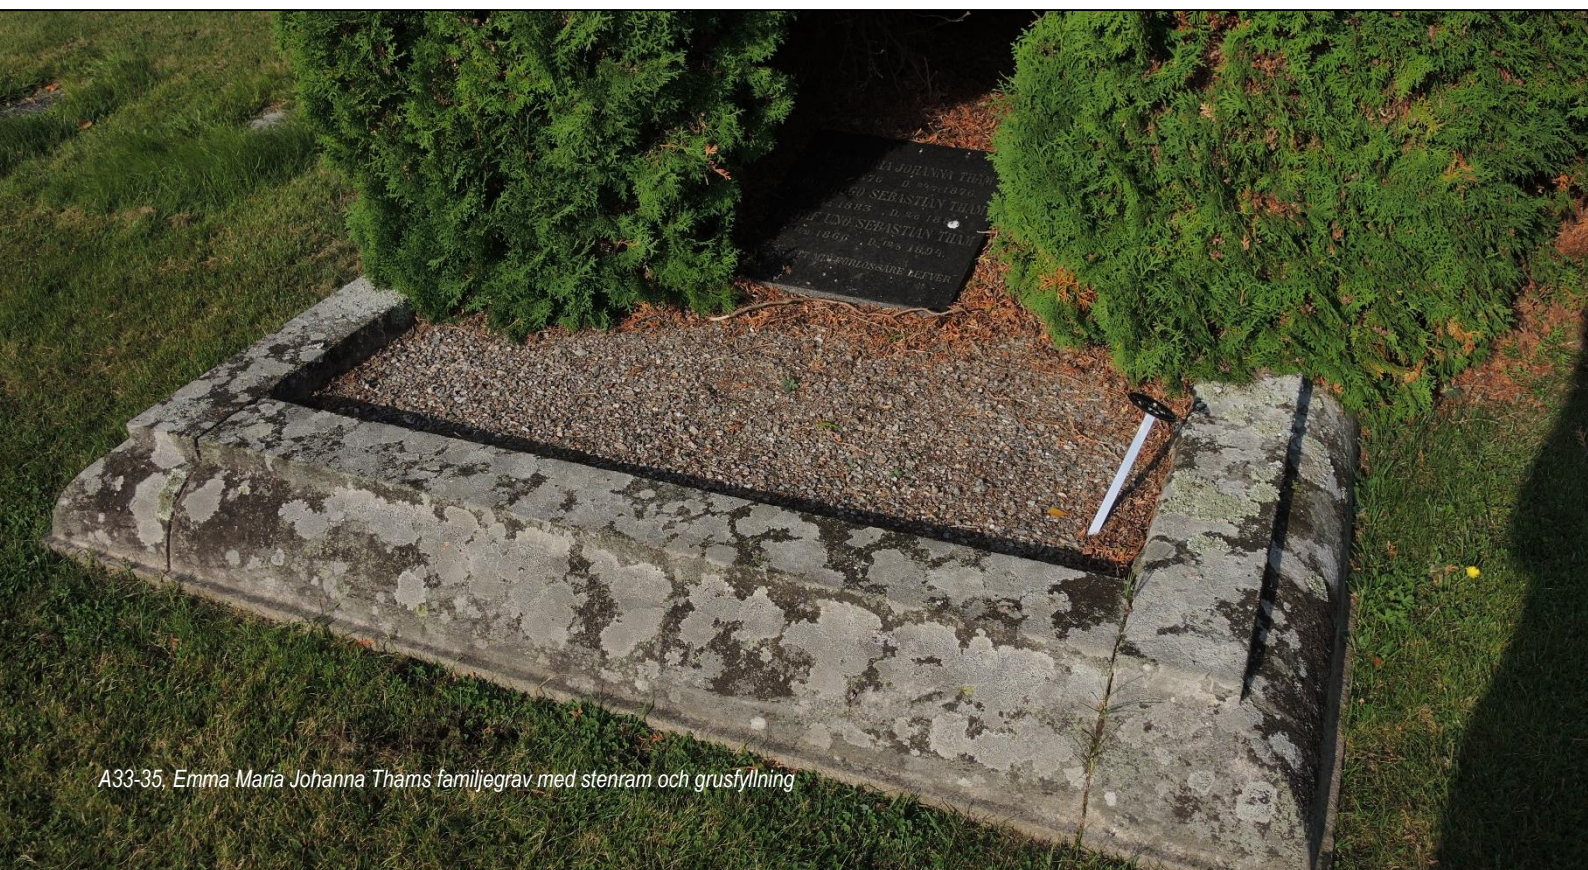
A33-35. Emma Maria Johanna Thams familjegrav med stenram och grusfyllning

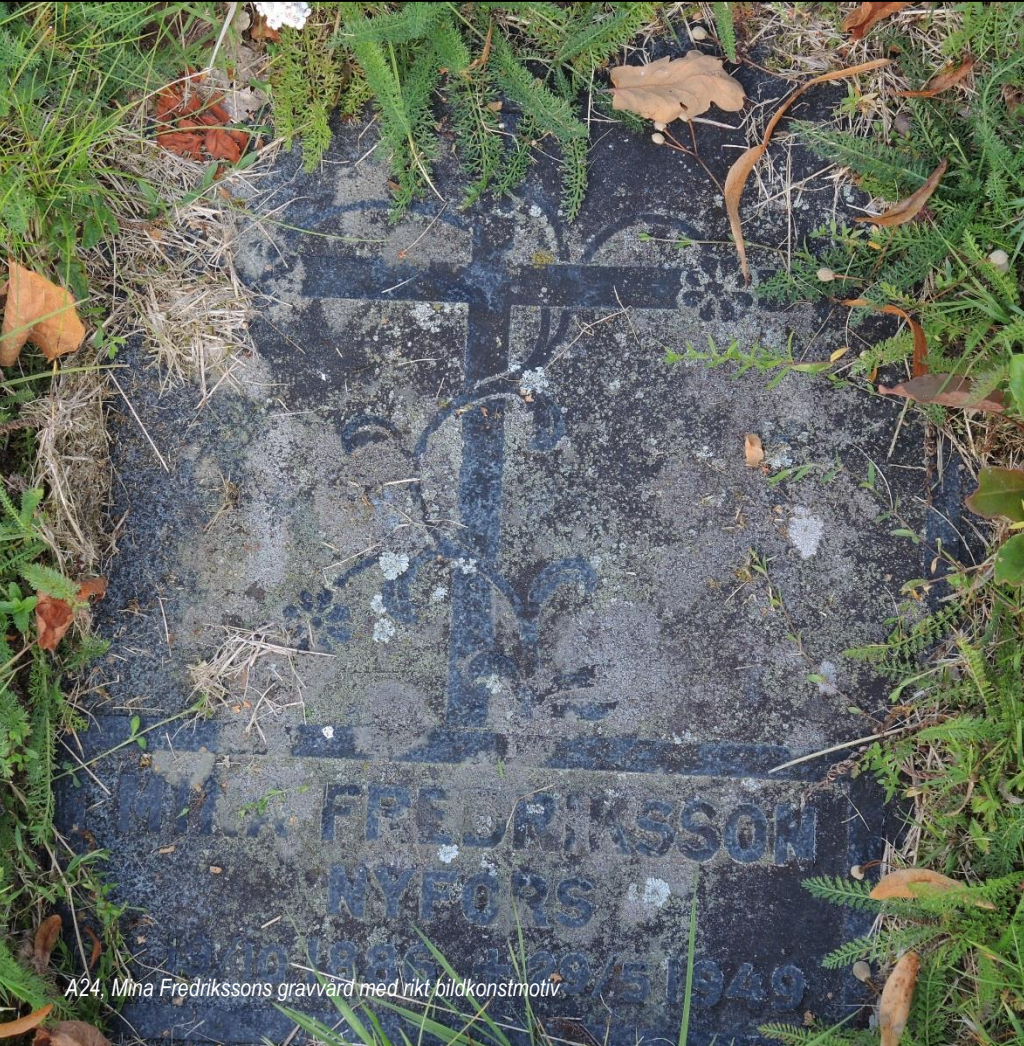
A24, Mina Fredrikssons gravvård med rikt bildkonstmotiv.

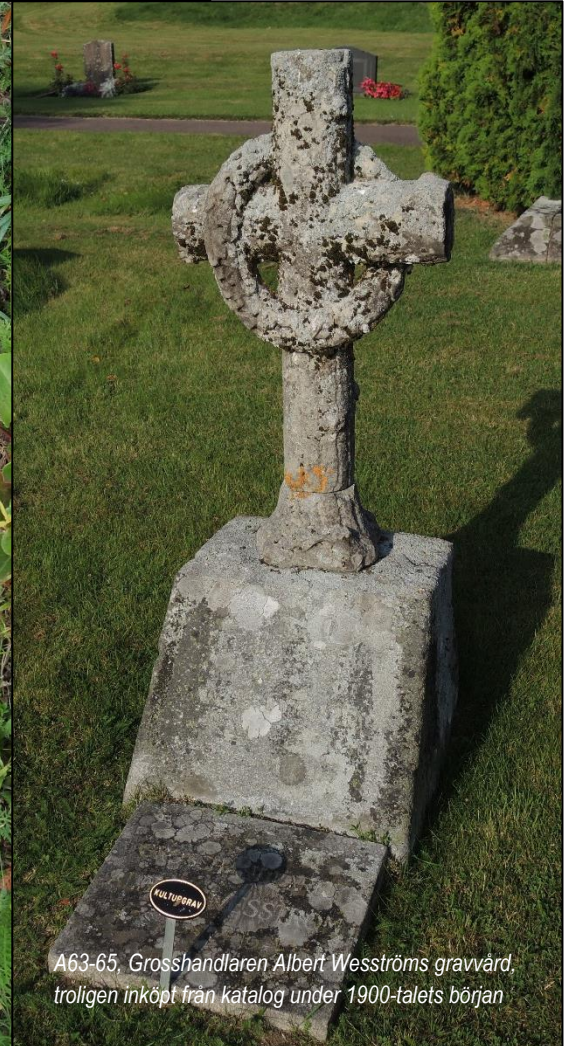
A63-65, Grosshandlaren Albert Wesströms gravvård, troligen inköpt från katalog under 1900-talets början

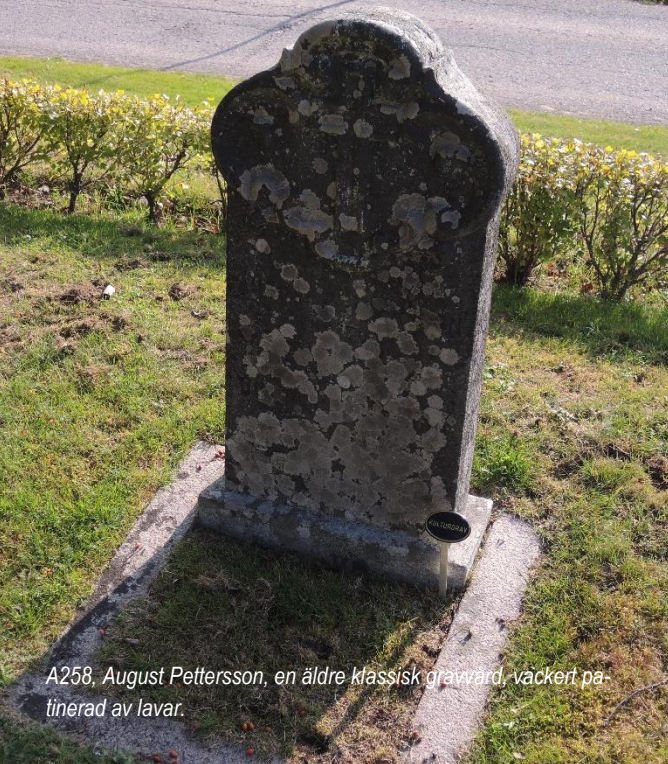
A258, August Pettersson, en äldre klassisk gravvård, vackert patinerad av lavar.

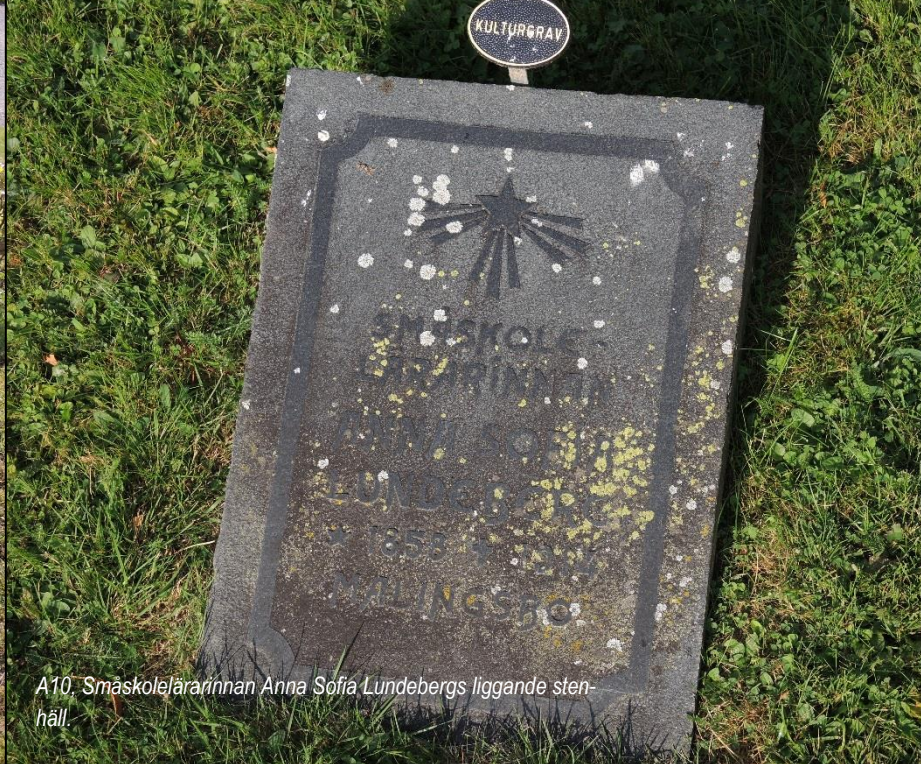
A10, Småskolelärarinnan Anna Sofia Lundebergs liggande stenhäll.

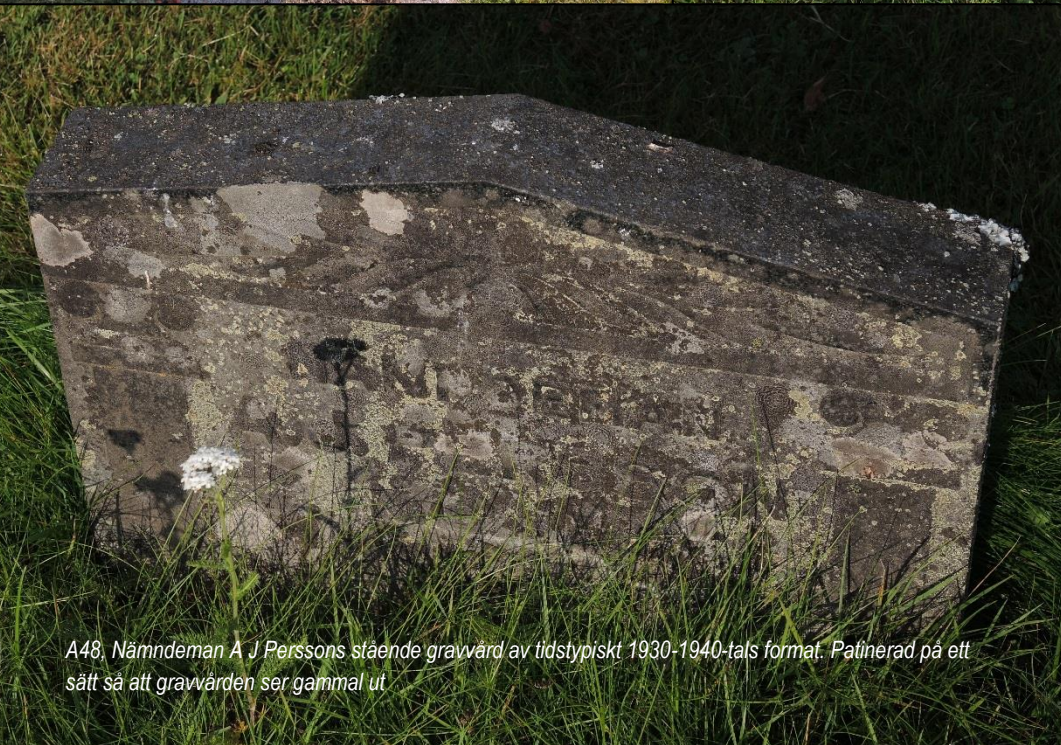
A48, Nämndeman A J Perssons stående gravvård av tidstypiskt 1930-1940-tals format. Patinerad på ett sätt så att gravvården ser gammal ut

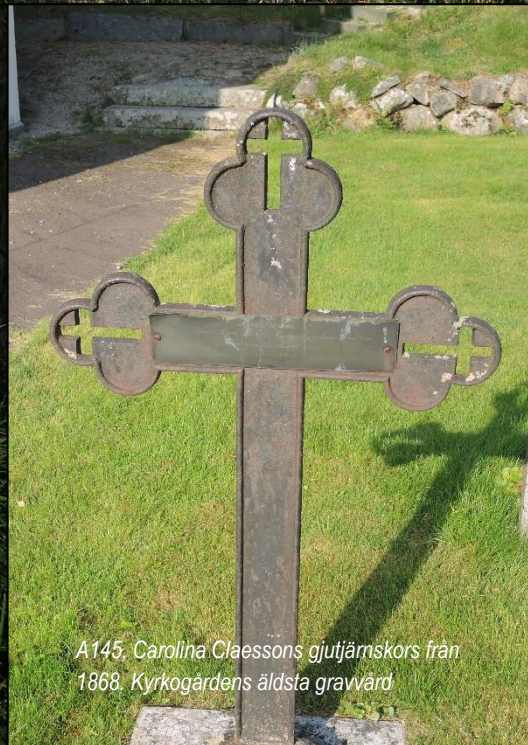
A145, Carolina Claessons gjutjärnskors från 1868. Kyrkogårdens äldsta gravvård

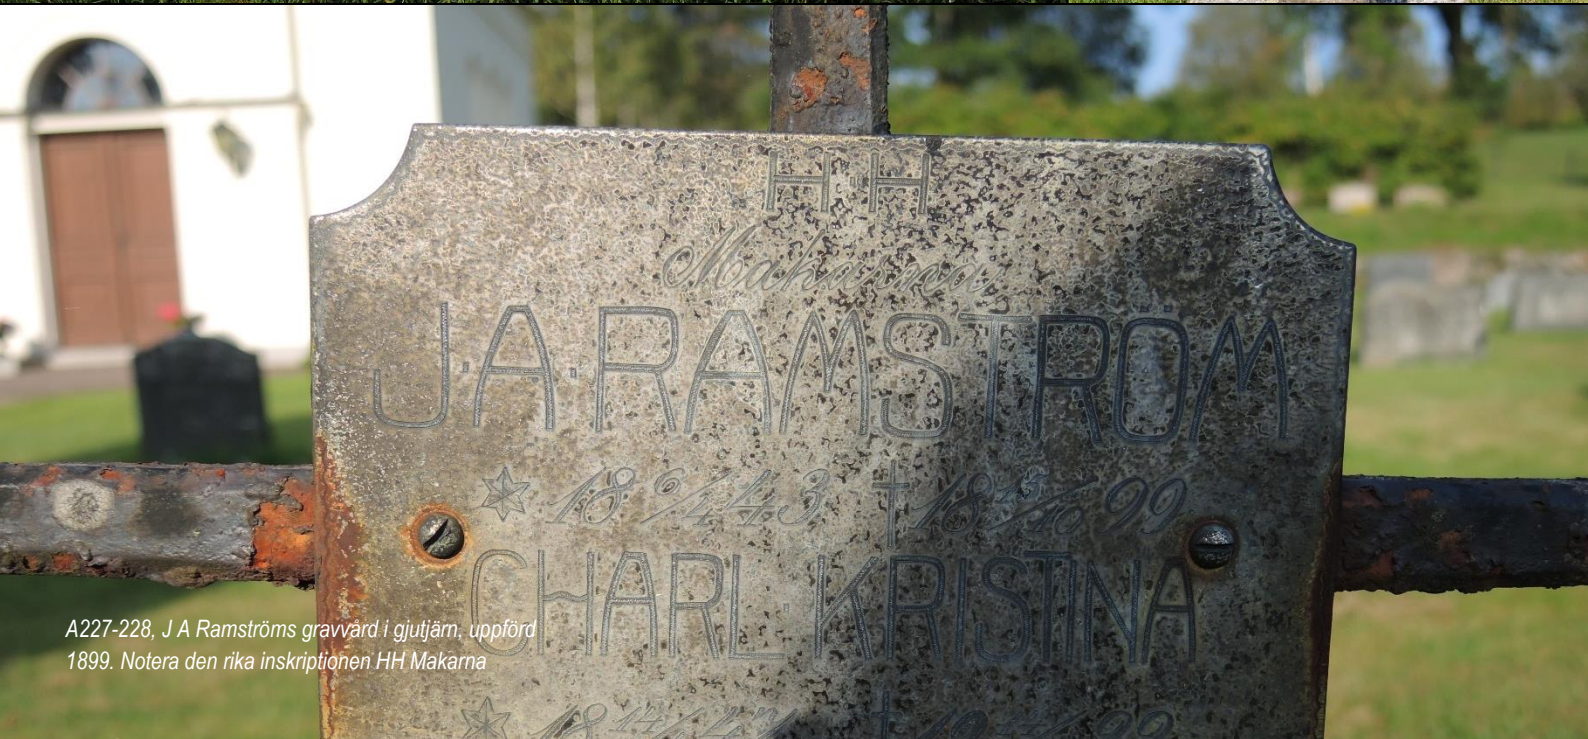
A227-228, J A Ramströms gravvård i gjutjärn, uppförd 1899. Notera den rika inskriptionen HH Makarna

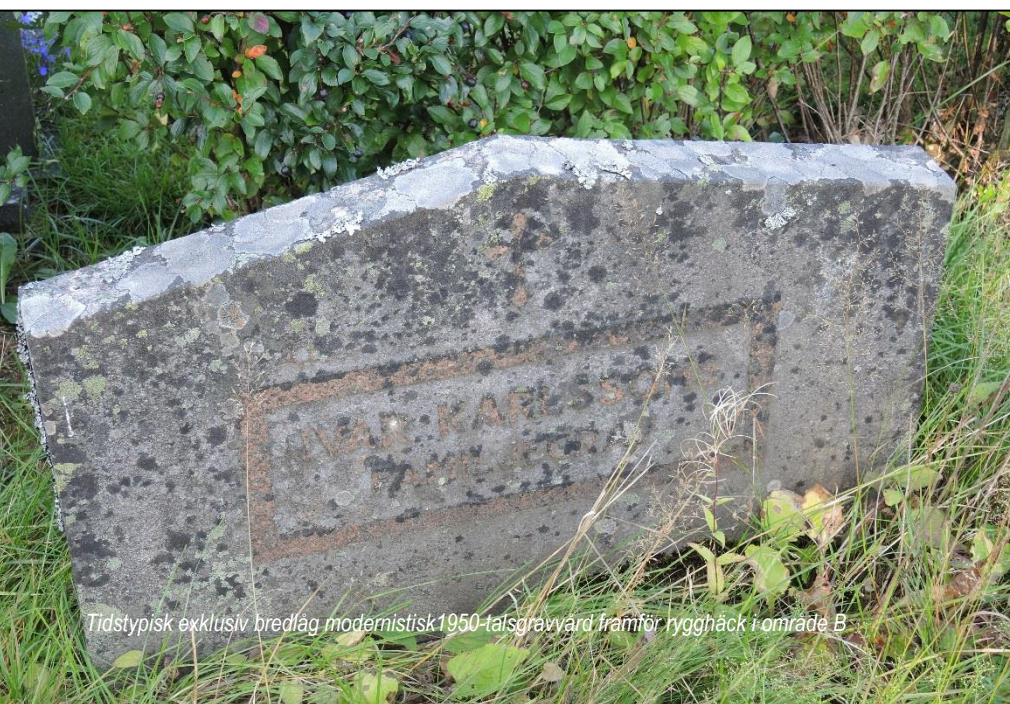
Tidstypisk exklusiv bredlag modernistisk 1950-talsgravvård framför rygghäck i område B

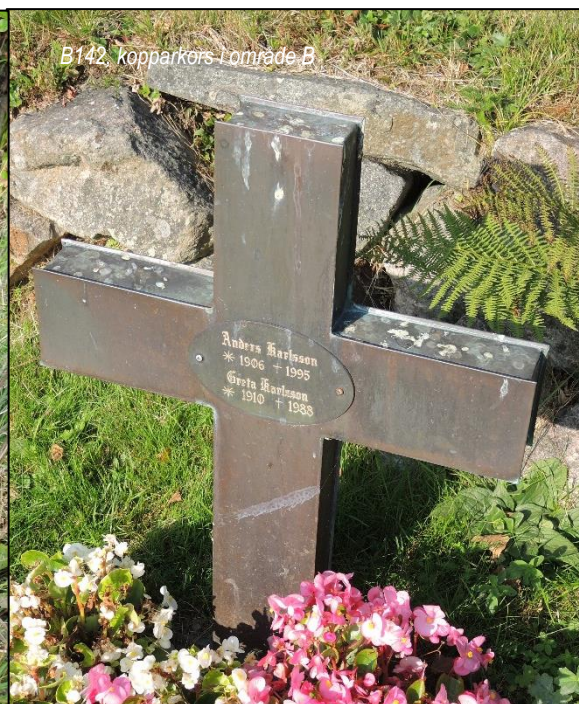
B142, Kopparkors i område B
