## Bilaga 2. Åtgärdsbehov och utvecklingsförslag för de kommande 10 åren

Nedan beskrivs kyrkogårdens behov av åtgärder för de kommande 10 åren, både sådana åtgärder som är nödvändiga för att kyrkogårdens kulturvärde ska bevaras och åtgärder som är förslag för att förstärka och utveckla kyrkogårdens kultur- och naturvärden. Några av de föreslagna åtgärderna kräver tillstånd från länsstyrelsen i Blekinge län, detta gäller renovering av kyrkogårdsmur, nedtagning och förnygringsplantering av träd och åtgärder på gravplatser/gravvårdar av annat slag än underhåll. Vid osäkerhet skall länsstyrelsen kontaktas för bedömning om åtgärden är tillståndspliktig.

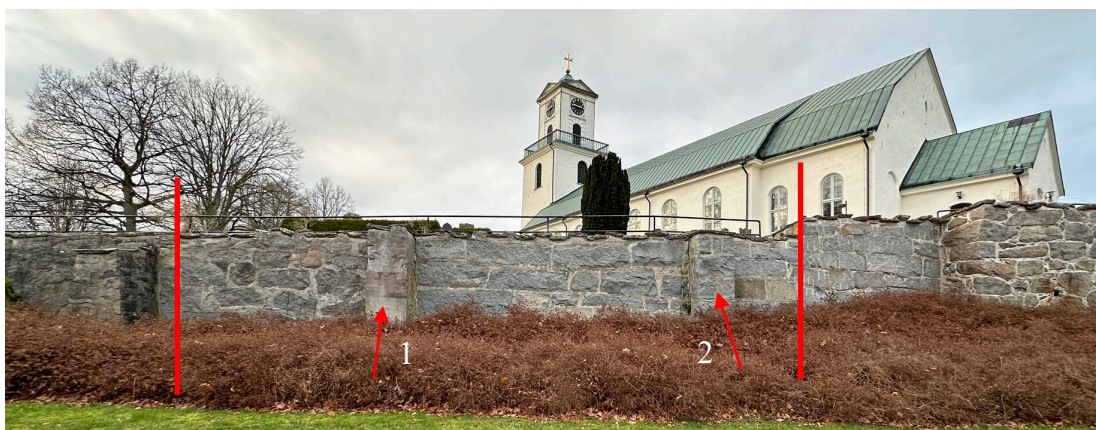
Den höga kyrkogårdsmuren på östsidan av den äldsta kyrkogården söder om kyrkan är i behov av reparation. Muren är en fogad kallmur av obearbetad/tuktad/kluven gråsten i varierande storlek och med avtäckning av stora skifferhällar. Flera partier av muren har vid tidigare reparationer fått inslag av mer jämnstora, kvaderhuggna stenar och stenar med borrarade spår efter klyvning. Muren är hög på utsidan på grund av marklutningen och förstärkt med strävpelare. Muren har sprickbildningar mot de två högsta strävpelarna som börjat ge sig iväg utåt. Den höga kyrkogårdsmurens del som finns vid kyrkoherde Hammars gravplats öster om koret har en del vittrat/borttrillat fogbruk. Restaureringsarbeten på kyrkogårdsmuren bör prioriteras och projekteras snarast. De mursträckor som ger ett mer ålderdomligt intryck med hög andel obearbetade naturstenar och rik skolning i fogbruket ska tjäna som förebild vid kommande murarbeten och ommurningar.

*Den höga muren på östsidan av den äldsta kyrkogården söder om kyrkan är i behov av partiell reparation. Mursträckan mellan de röda strecken buktar svagt utåt och de två strävpelarna (pilar) har lossnat från muren, detaljbilder på nästa sida.*

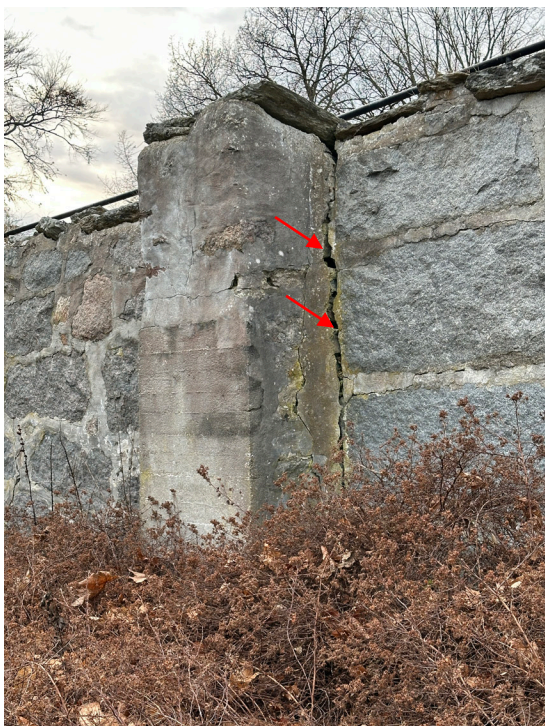
*Spricka mellan mur och strävpelare 1 (se foto på föregående sida).*

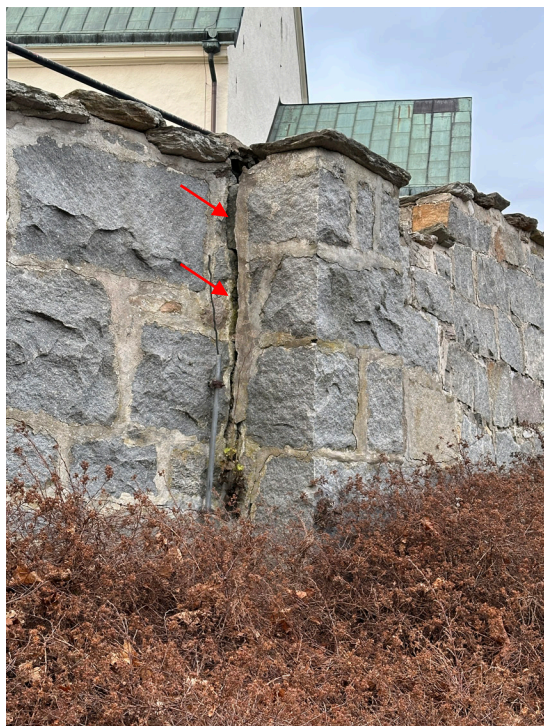
*Spricka mellan mur och strävpelare 2 (se foto på föregående sida).*

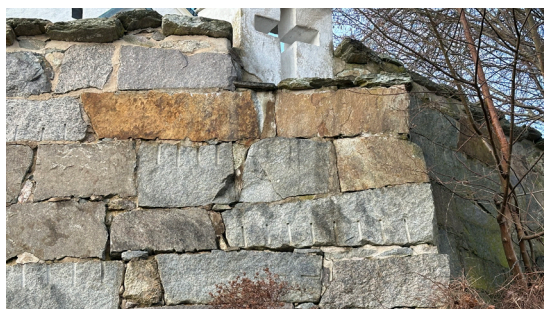
*Borttrillat fogbruk i kallmuren vid Hammars gravplats.*

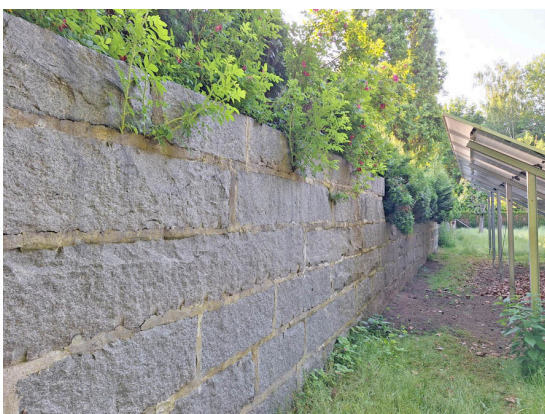
Kyrkogårdsmuren på sydsidan om utvidgningen från 1960-talet är i behov av renovering. Muren är en terrasseringsmur av kvaderhuggna, fogstrukna granitblock som tar upp nivåskillnaden mellan kyrkogården och den lägre belägna prästgårdstomten. Muren har skador orsakade av både marktryck och rötter från växtlighet. Muren lutar utåt och många fogar har släppt. I en del fogar förekommer växtlighet. Innanför muren finns en häck och stora pelarekar.

*Terrasseringsmuren mellan utvidgningen från ca 1960 och den lägre belägna prästgårdstomten har skador orsakade av marktryck och rötter.*

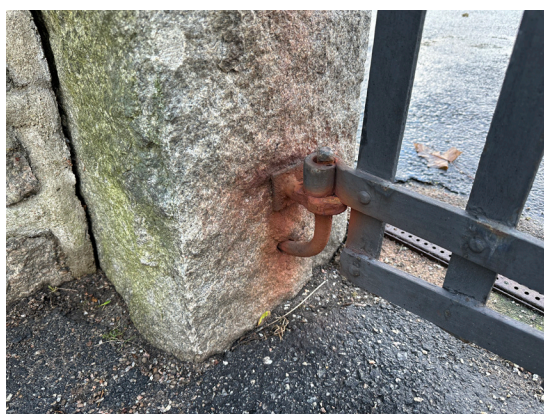
Flera av kyrkogårdens ingångsgrindar har rostangrepp och behöver rostskyddsbehandling och underhållsmålning.

*Rostangrepp på järngrind vid ingång i anslutning till parkeringsplatsen vid kyrkogårdsutvidgningen i nordöst.*

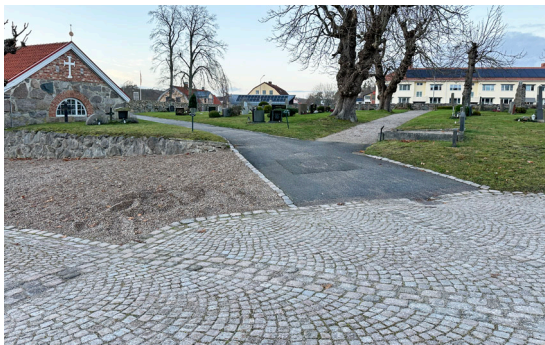
Asfalteringen på gången nordväst om gravkapellet bör ersättas med grusyta eller gatsten.

Det vore positivt för kyrkogårdens helhetsintryck om asfalteringen på gången nordväst om gravkapellet ersattes med hårdgjord grusyta eller gatsten, i likhet med övriga ytor på kyrkogårdens äldsta delar kring kyrkan.

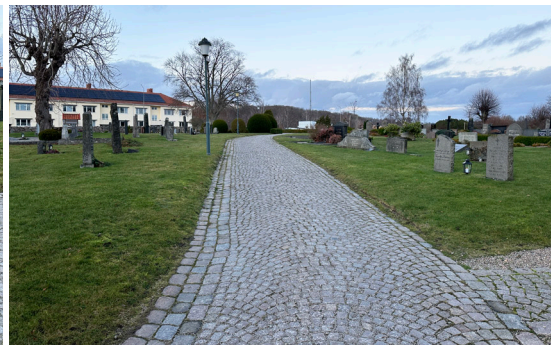
Den äldsta kyrkogårdens huvudgångar – gångarna som leder till kyrkan från västra och norra kyrkogårdsingångarna – är lagda med gatsten i bågmönster som är i behov av åtgärder. Framförallt gången mellan norra ingången och kyrkan är bristfällig. Stenläggningen har rest sig i mitten och gången är nu alltför ”kupig/välvd” (se foton), gatstenarna i mittpartiet har särats vilket lett till ojämnheter. Gatstensytorna behöver hel eller partiell omläggning.

Bristfällig gatstensläggning med ojämnheter och alltför ”kupig/välvd” yta.

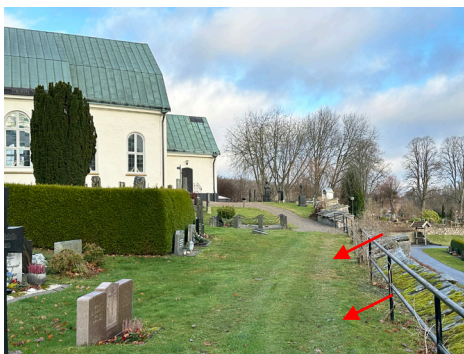
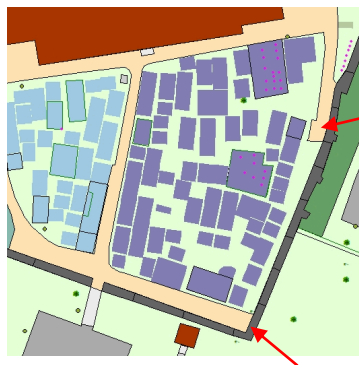
Längs den äldsta kyrkogårdens höga mur sydöst om kyrkan har sannolikt tidigare funnits en grusgång. Det vore positivt om denna återskapades och band samman de två gånger som nu slutar i "intet".

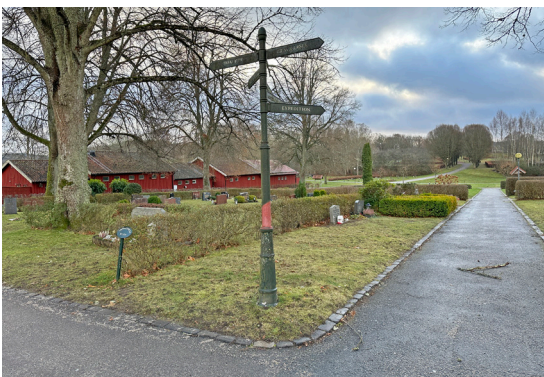
Gångarnas skyltar har flagnande färg och rostangrepp.

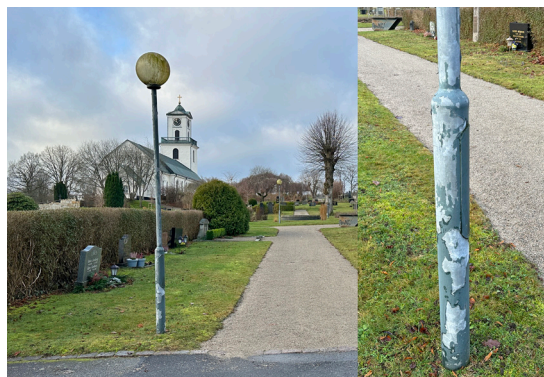
Kyrkogårdens belysningstolpar har flagnande färg. Många stolpar kröns av glober av plast som är svåra att hålla rena.

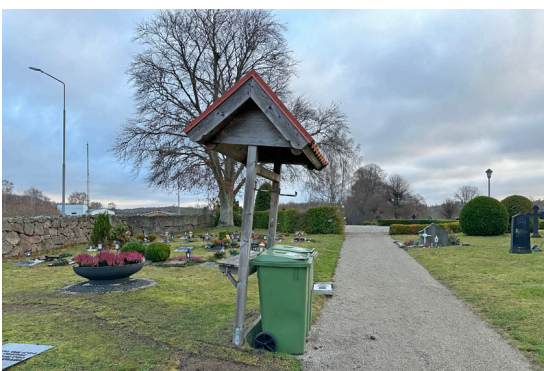
På några ställen finns skyddstak för hängande förvaring av redskap och vattenkannor. Skyddstaken är tunga och delvis instabila, flera lutar.

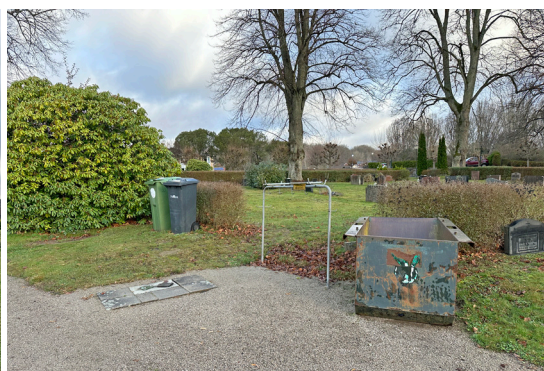
Kyrkogården har flera service-stationer med enkla redskapsställ utan tak, några med väl synliga, missprydande rostiga containers.

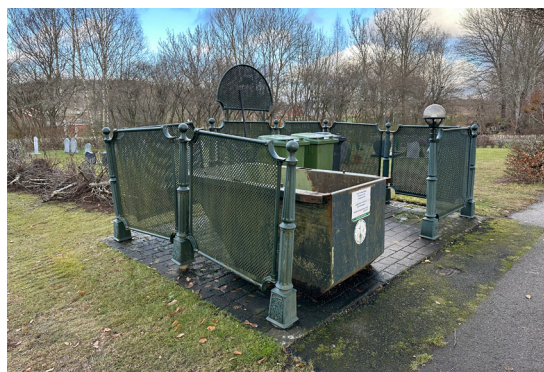
Servicestation med döljande staket av metall/plåt som är instabila och reser sig vid tjäle.

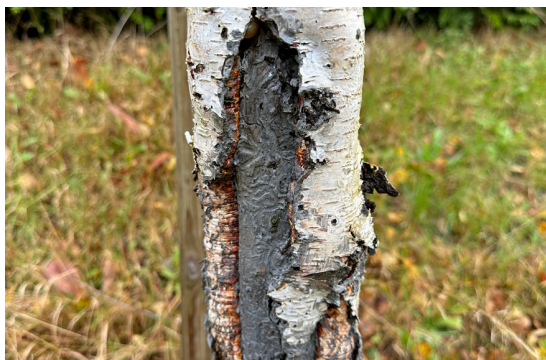
Kyrkogården har fem *björkar* (1, nummer hänvisar till karta nedan) som planterades 2016 som har angrepp av barkborre, vilket gett stora sår/öppningar i barken på flera ställen. Det gäller en hängbjörk i kyrkogårdens nordvästra del och fyra av fem björkar i rad i anslutning till den kulverterade bäcken vid kyrkogårdsutvidgningen från 1960-talet. Trädradens norra björk är mindre än övriga men har hittills klarat sig från angrepp av barkborre. En av björkarna i trädraden (andra från norr) har kapat toppskott. De skadade björkarna kan klara sig några år till men är inget för framtiden och kan med fördel tas ner och ersättas så snart som möjligt. Angreppen beror sannolikt på stress från planteringen och/eller för dålig bevattning i trädens etableringsfas, vilket lett till försvagning och gjort träden mer mottagliga för insektsangrepp. Sår på träden har behandlats med trädskyddsmedel, vilket ska undvikas (se ovan).

*Björk från 2016 med angrepp av barkborre, behandlad med sårläkningsmedel.*

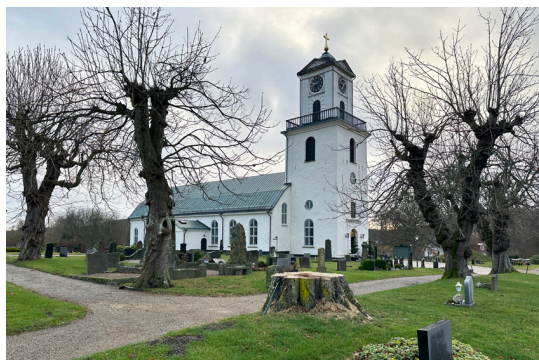
En stor, äldre och svampangripen lind har precis fällts på kyrkogårdens nordvästra del pga fläkskadorna orsakade efter hård vind, se ovan. Linden ska inom kort ersättas med en *ny lind* (4).

*En stor, äldre lind i kyrkogårdens nordvästra del fick fällas efter stormskada 2024.*

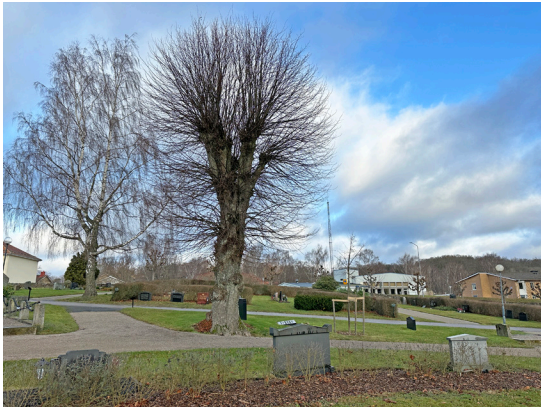
*Kvarvarande äldre, toppkapade lindar i kyrkogårdsutvidgningen från 1901* (5, stora röda cirklar) har olika typer av svampangrepp. En förnygringsplantering med nya lindar har utförts och nu återstår endast fyra av de toppkapade, äldre lindarna. Den biologiska mångfalden främjas genom att de äldre träden får stå kvar så länge det är möjligt medan de nya träden etableras. Lindarna är i behov av återhamling nu som därefter ska ske vart 5-7 år.

*Toppkapad äldre lind i utvidgningen från 1901. Det finns fyra kvarvarande äldre lindar som bör stå kvar så länge det går.*

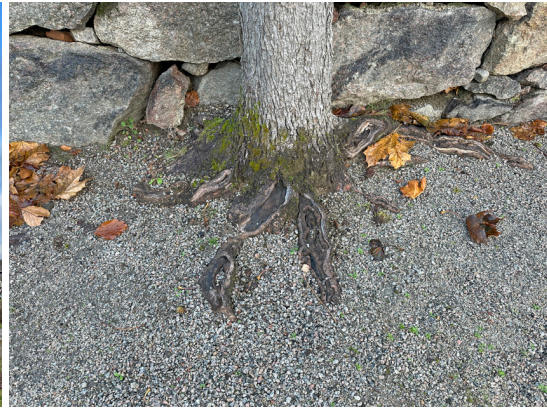
*Trädraden med hamlade lönnar* (8) i norr har skadade, blottlagda rötter på flera träd. Rötterna bör höljjas. Trädraden är planterad alltför nära stenmuren och kommer på sikt behöva tas ner när trädets stammar blivit alltför stora och inkräktar på muren. När detta sker är det av stor vikt att en ny trädrad planteras, placerad på större avstånd från muren. Arborist bör konsulteras inför nyplantering.

*Trädraden med hamlade lönnar i norr (8) har skadade, blottlagda rötter på flera träd. Träden är planterade alltför nära muren.*

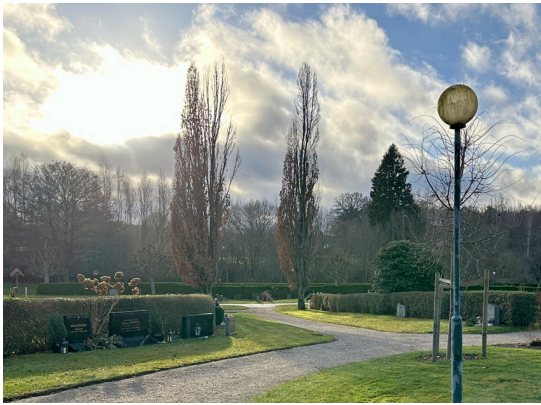
*De två norra pelarekarna vid kyrkogårdsutvidgningen från ca 1960* är skadade. Pelarekarna (10) har sektioner som är dåliga, vilket tyder på något problem eller någon förutsättning i marken som ändrats. Kanske har grävning utförts nära träden? Trädets torra och döda delar bör beskäras, därefter hålls träden under uppsikt och får chans till återhämtning.

*Ovan: Pelarekarna (10) i norra delen av utvidgningen från 1960-talet har dåliga sektioner.*

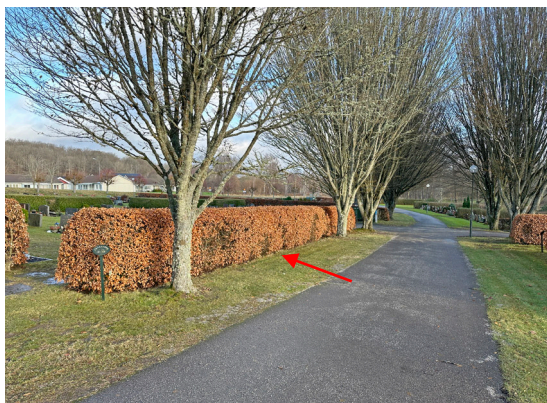
En av *avenbokarna* i en ensidig allé har vid något tillfälle dött (21) och saknas, intilliggande *avenbok* är gles och torr. En ny *avenbok* bör snarast ersätta den saknade.

*En avenbok (21) saknas i allén i nordöstra delen av 1970-talsutvidgningen.*

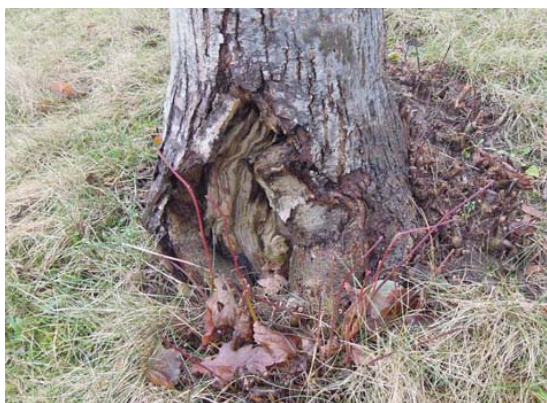
*Trädraderna av lind (22)* i nordöstra och södra delen på 1970-talsutvidgningen har äldre skador på stammen orsakade av gräsklippare och trimmer. På vissa träd har skadorna lett till svampangrepp.

*Lind på 1970-talsutvidgningen (22) med äldre skada på stammen orsakad av trimmer.*

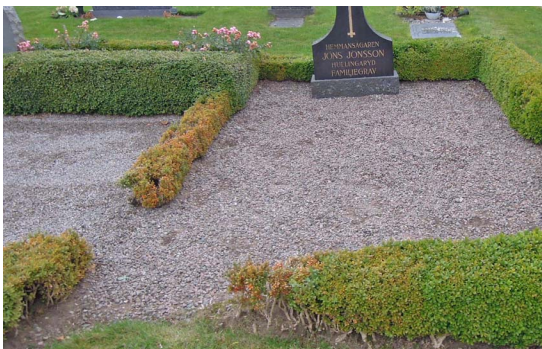
*Exempel på buxbomshäckar i dåligt skick som bör åtgärdas.*

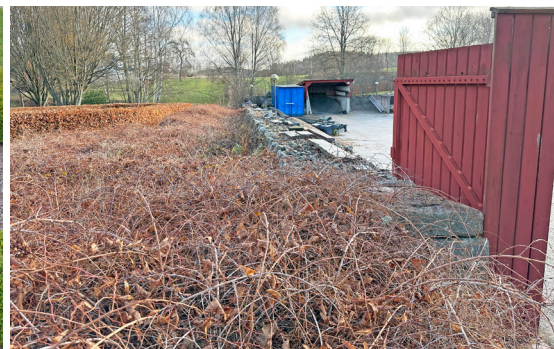
Längs arbetsgårdens norrsida finns en vacker stenmur som döljs av täta, ogenomträngliga buskage från kyrkogården sett. Buskagen hindrar löpande underhåll av muren och buskarnas rötter kan skada muren. Buskagen bör ersättas med gräsmatta eller annan lägre och mindre tät busk- eller perennplantering.

*Stenmur längs arbetsgårdens norrsida döljs helt av täta, höga, ogenomträngliga buskage.*

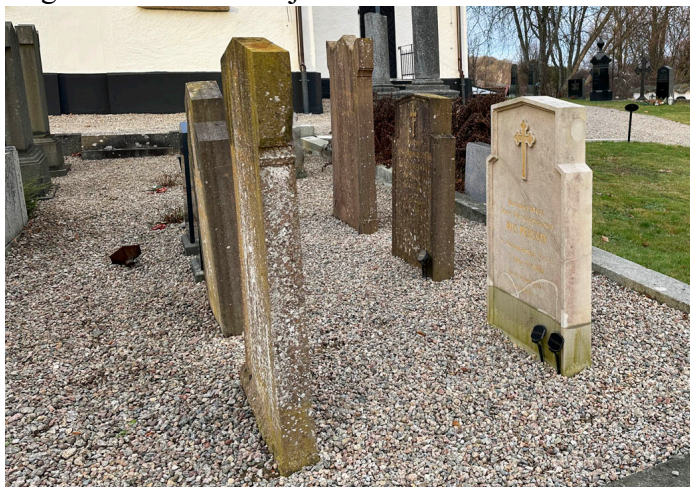
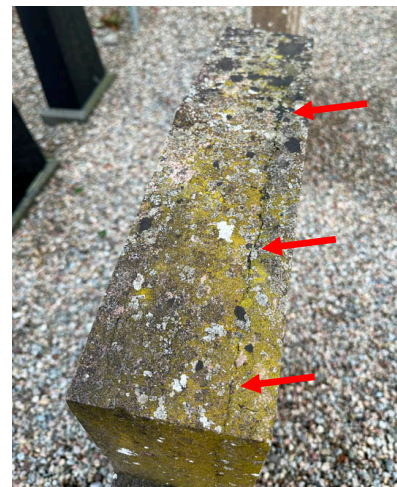
Det avgränsade gravplatsområdet söder om kyrkans kor, Ladusvalan AB 189-202, har flera tunna, resta kalkstensvårdar från 1830-70-tal som är i behov av översyn av sten-konservator. Vårdarna är kraftigt nedsmutsade och bevuxna med lavar/alger vilket försvårar läsning av inskriptioner. Vården över Bengta Pehrs dotter har ett saknat hörn och flera närliggande sprickor, vården över Botil Pehrs dotter har en klovspricka. En av vårdarna – över Jöns Persson (i sandsten) – har precis restaurerats och konserverats. Övriga vårdar bör åtgärdas snarast, innan skadebilden ökar.

*Ladusvalan 189-202 har flera kalkstensvårdar från 1830-70-tal som är i behov av översyn av stenkonserverator. Vårdarna är kraftigt nedsmutsade och bevuxna med lavar/alger.*

*Kalkstensvård över Botil Pehs dotter (se nedan) från 1858 har en klovspricka.*

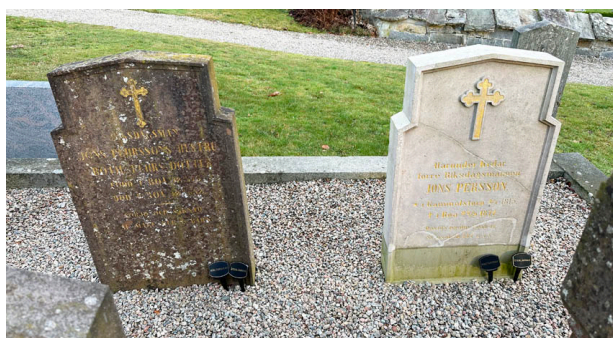
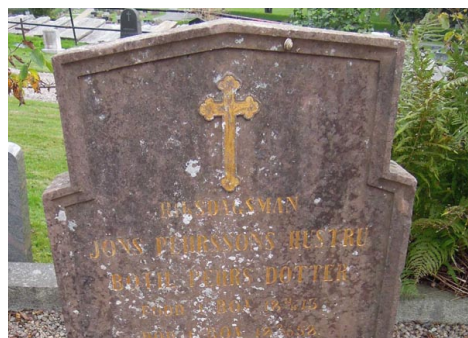
*Ladusvalan 189-202. Kalkstensvård 1850-tal till vänster, nyligen restaurerad sandstensvård 1870-tal till höger. Nedsmutsning, alg- och lavangrepp.*

*Detalj av samma vård från 1850-talet, fotograferad 2016. Nedsmutsningen har ökat kraftigt.*

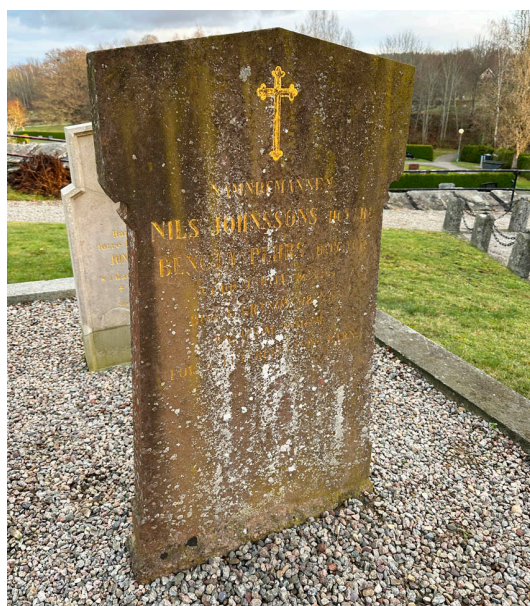
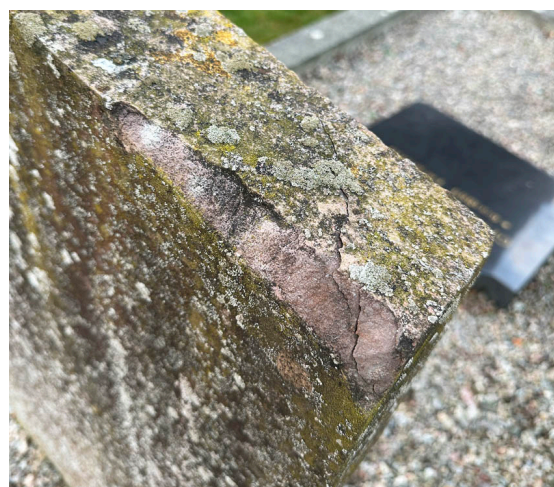
*Ladusvalan 189-202. Vård över Bengta Pehrs dotter, smuts och lavar/alger försvårar läsning, ett saknat hörn och flera närliggande sprickor.*

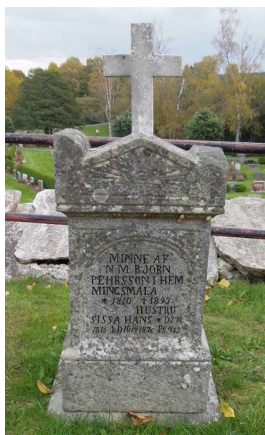
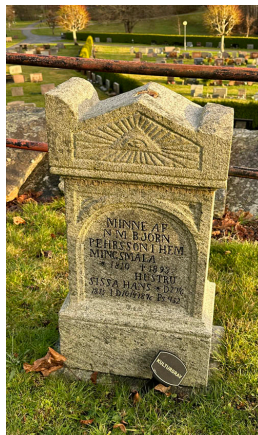
Granitvård (Backsvalan AA (utan gravplatsnummer)) från 1876 har förlorat sitt krönkors av marmor. Vänster: foto 2016, höger: foto 2024.

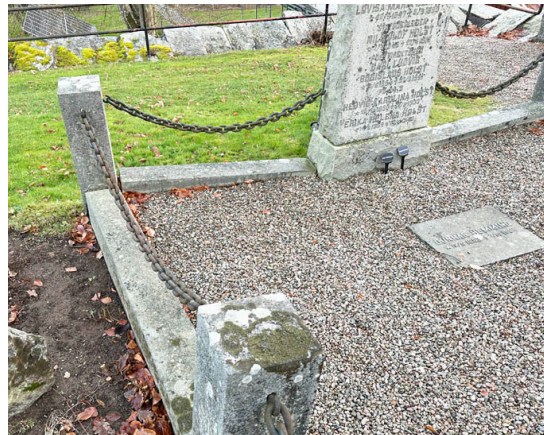
Gravplats Ladusvalan AB 138-143 har omfattande sättningsskador i den omgärdande stenramen av granit. Flera av ramens delar och flera granitstolpar är mycket sneda och vinda. Bör åtgärdas innan skadebilden ökar och någon av stenpollarna med mellanliggande järnkedja ramlar. Vården är nedsmutsad och delvis bevuxen med lavar/alger vilket försvårar läsning av inskriptionen.

Gravplats Ladusvalan AB 138-143 har omfattande sättningskador i den omgärdande stenramen av granit. Flera delar är mycket sneda.

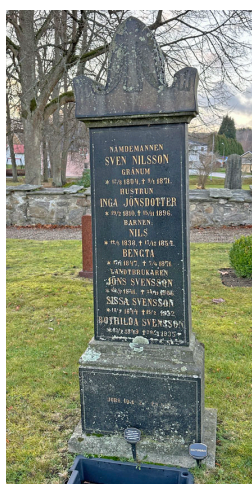
Tornsvalan AD 24-27, alg-/lavpåväxt.

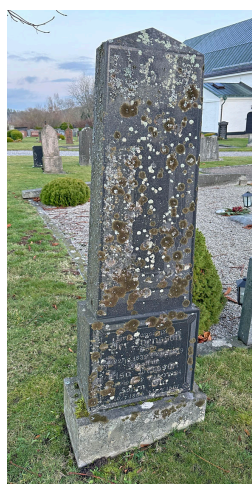
Björktrasten BC 80, alg-/lavpåväxt.

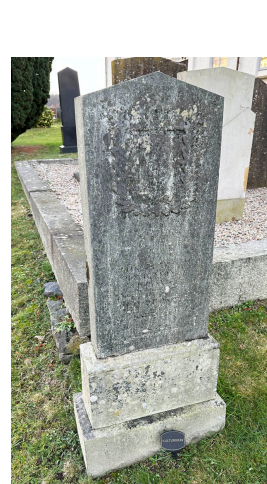
Granitvård, 1869 (Ladusvalan AB), alg-/lavpåväxt.

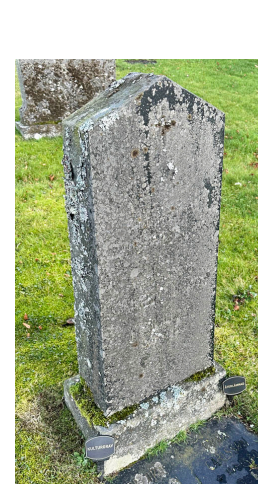
Koltrasten BB 156-157, alg-/lavpåväxt.

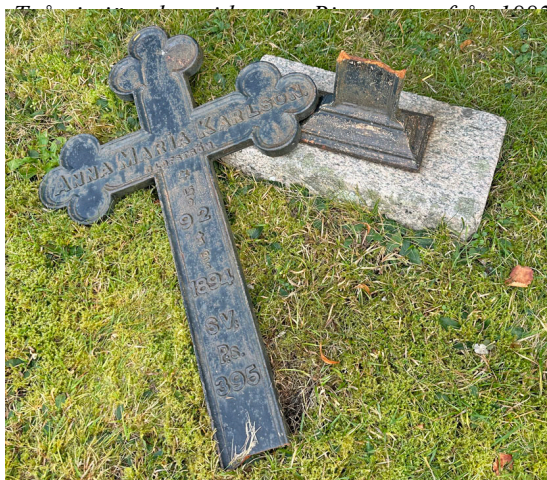
Två gravkors av gjutjärn i Taltrasten BD (utan gravplatsnummer) behöver åtgärder. Ett svartmålat gjutjärnskors över Anna Maria Karlsson från 1894 har brutits av. Ett vitmålat gjutjärnskors har en misspyrdande skarvning med rostskador. Det vore fördelaktigt om även detta kors svetsades ihop och lagades.

*Trasigt gjutjärnskors över Anna Maria Karlsson från 1894 i kvarter Taltrasten BD.*

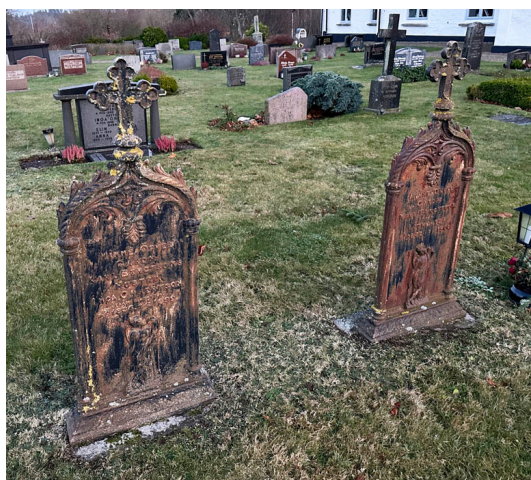
*Två rostiga vårdar på gravplats Snösparven CA 37-38.*

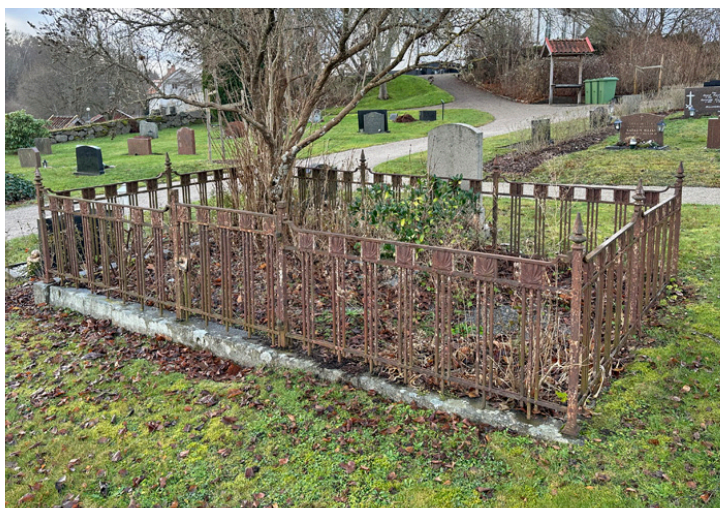
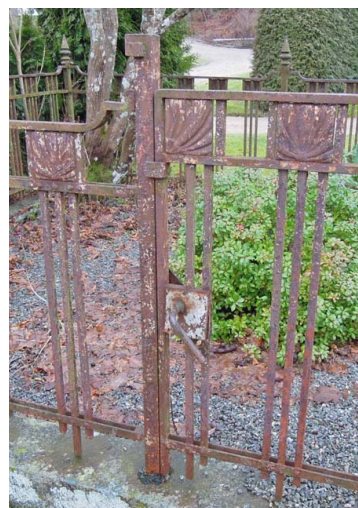
Kyrkogården har två *gravplatser med järnstaket*; gravplatserna Gulsparven CB 130-133 som än så länge främst har ytrost. Den andra gravplatsen är Trädlärkan DF 19-22 som har kraftiga rostangrepp. Åtgärder bör prioriteras innan skadorna eskalerar. Stake-ten bör rengöras, lagas, rostskydds- och underhålls-målas med linoljefärg, se avsnitt *Riktlinjer för bevarande och löpande vård/underhåll* i vård- och underhållsplanen.

*Järnstaketet på trädgården DF 19-22 har kraftiga rostangrepp. Åtgärder bör prioriteras innan skadorna eskalerar. Staketet bör rengöras, lagas, rostskydds- och underhållsmålas med linoljefärg.*

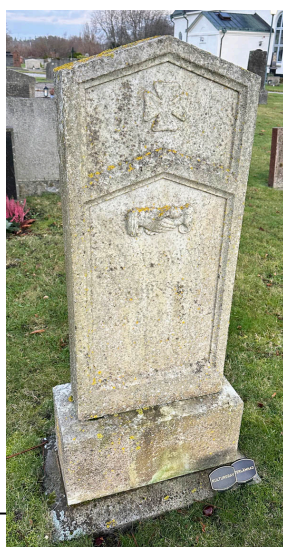
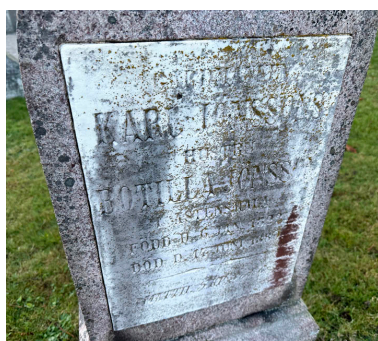
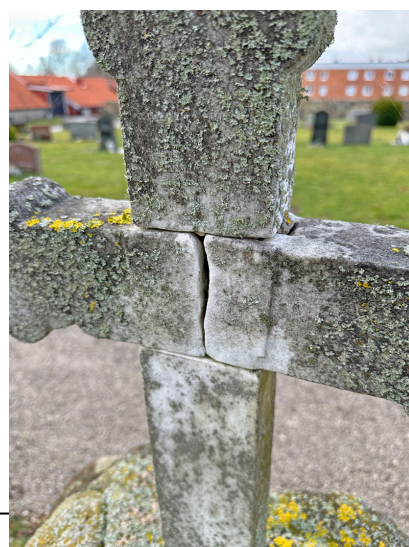
Några *marmorvårdar* är i behov av åtgärder: Marmorvård från 1875 i Backsvalan (utan gravplatsnummer) har alg- och lavpåväxt samt skador efter rostsprängning från järndubbar, marmorvård från 1879 på Björktrasten BC 3 har alg-/lavpåväxt, två vårdar av granit/marmor på Björktrasten BC 146-148 har alg-/lavpåväxt, vård av sandsten/marmor över Hedvig Sandberg i kvarter Björktrasten BC (utan gravplatsnummer) har alg- och lavpåväxt samt trasigt krönkors,

*Vänster: Vård av marmor på Björktrasten BC 3, alger/lavar.  
Ovan: Platta av marmor på Ringtrasten BC 146-148, alger/lavar.  
Höger: Trasigt krönkors, av marmor Björktrasten (utan gravnr)*

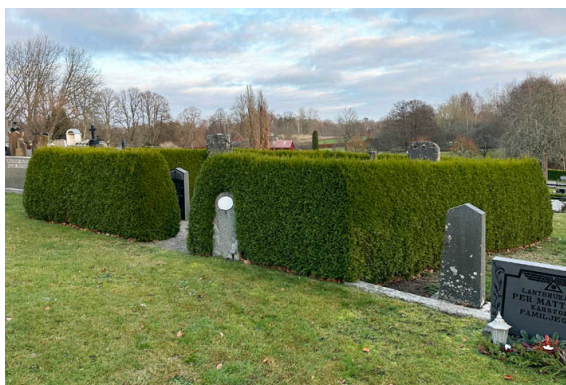
*Gravplats Ladusvalan AB 154-163 har fått alltför hög häck som döljer de högresta, kulturhistoriskt värdefulla vårdarna.*

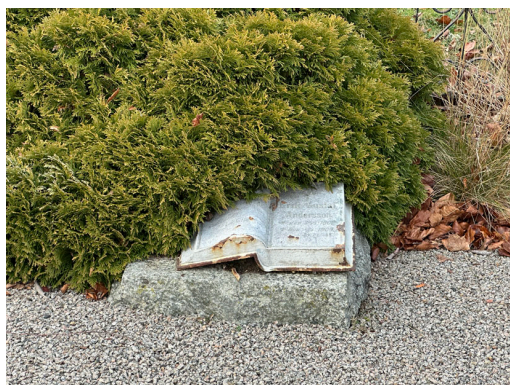
På Gulsparven 130-133 finns en ovanlig liggande vård från 1903 av emaljerat järn föreställande en uppslagen bok. Vården har emaljskador och rostangrepp.

*Gulspärven 130-133, buske döljer liggande vård över pojke av emaljerat järn föreställande bok på sockel av granit.*

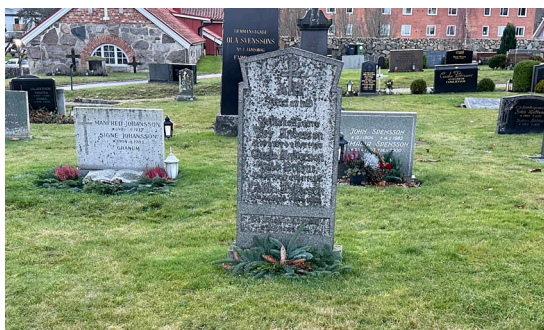
Gravplats Björktrasten BC 159-161 var singeltäckt med buxbomsomgärdning och pyramidgranar vid underhållsplanens upprättande 2016. Sedan dess har all växtlighet tagits bort och gravplatsen såtts med gräs. Kyrkogården har så få singelgravar att dessa ska bevaras. Gravplatser med buxbomsomgärdning vittnar om en äldre kyrkogårdsstruktur och är viktiga för kyrkogårdens kulturhistoriska värde. Denna eller någon annan närliggande gravplats bör återskapas med buxbomsomgärdning, singel och gravplantering.

*Björktrasten BC 159-161 2024. Denna eller någon närliggande gravplats bör återställas med buxbomshäck, singeltäckning och plantering. Vården är bevuxen med alger och lavar.*

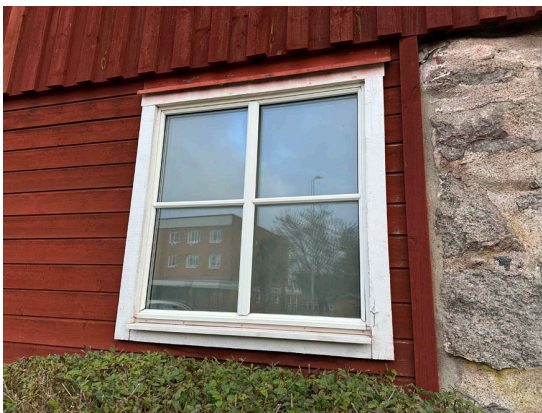
*Aluminiumklätt fönster med lösa spröjsar på ekonomibyggnaden väster om kyrkan, på dess gavel mot bygatan.*

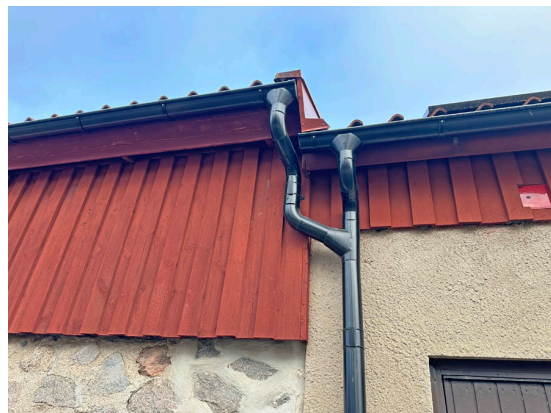
*Misspdydande stuprör med moderna, pressade "böjar" på ekonomibyggnaden väster om kyrkan.*
