# Anga kyrka

Karaktärisering 2020

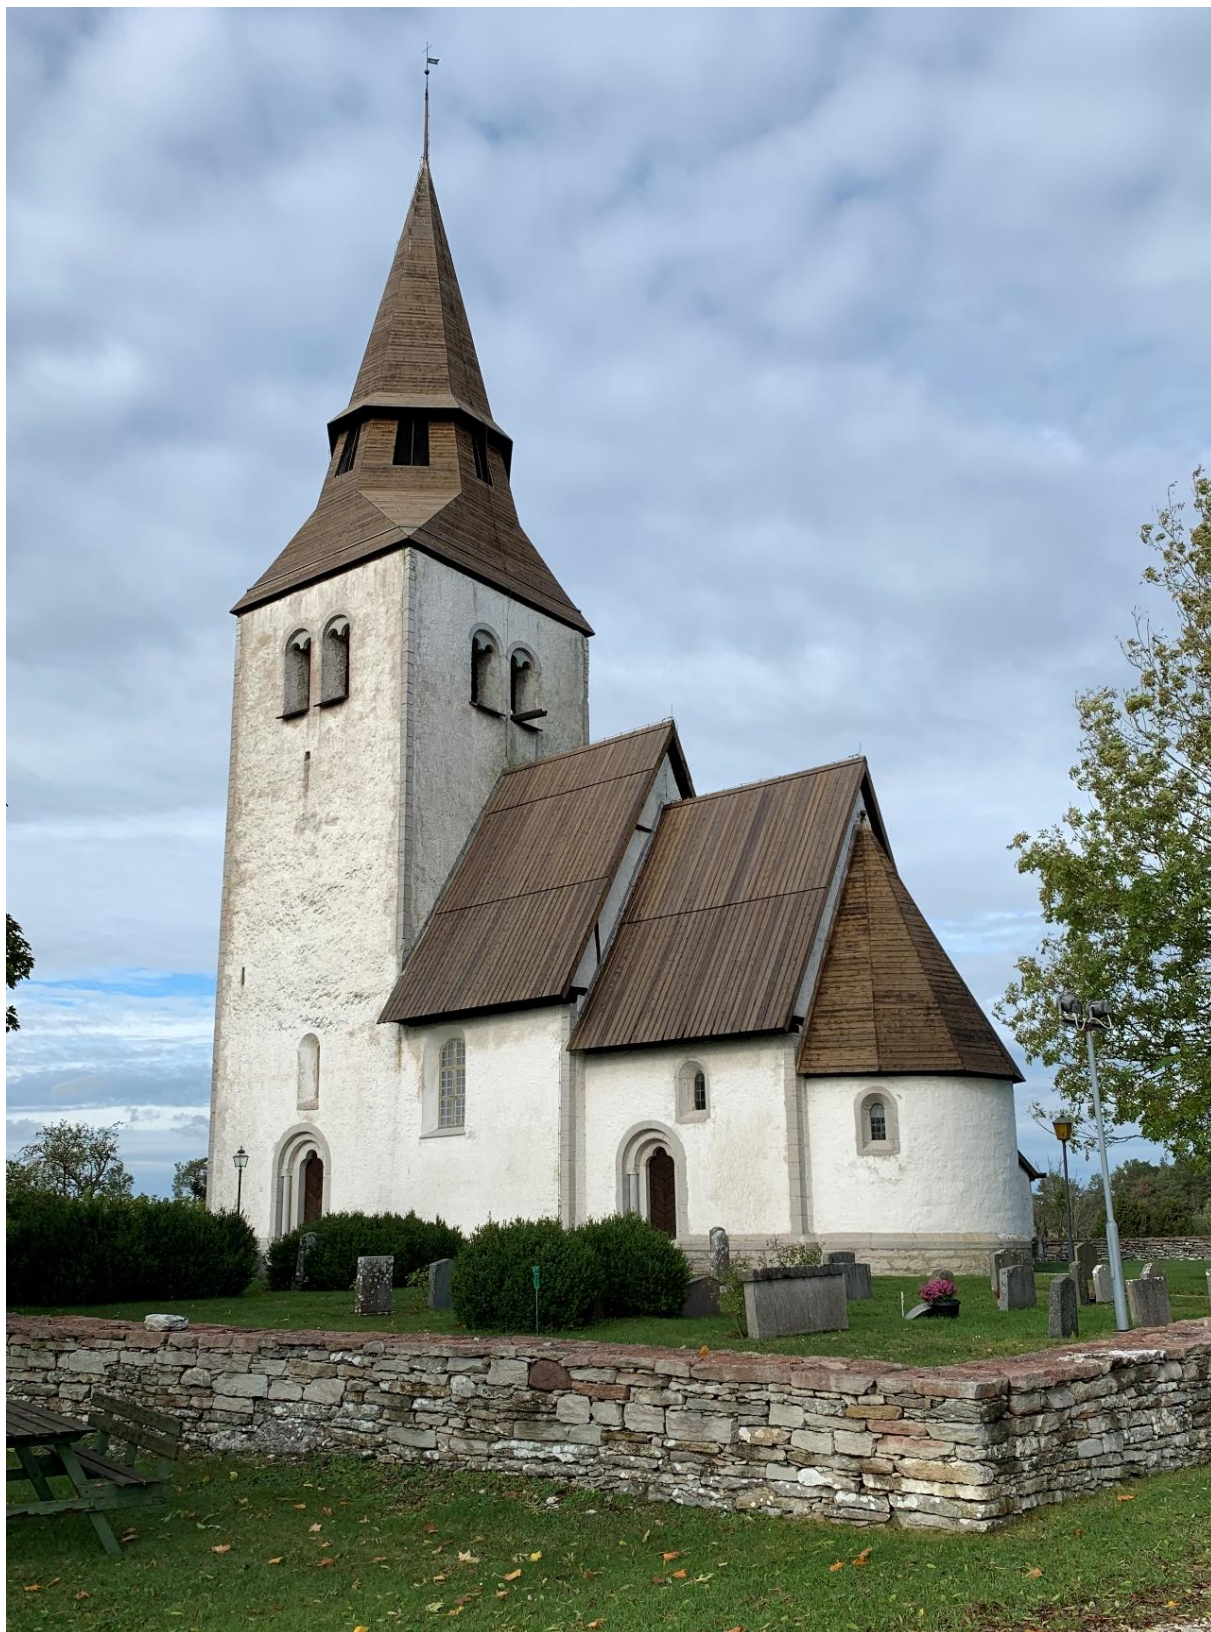
Exteriör från sydöst. Foto JL 2020.
