# BEVARANDE- OCH UTVECKLINGSPLAN

ÖSTRA KYRKOGRÅDEN

Bilaga kulturgravar

2016-07-01

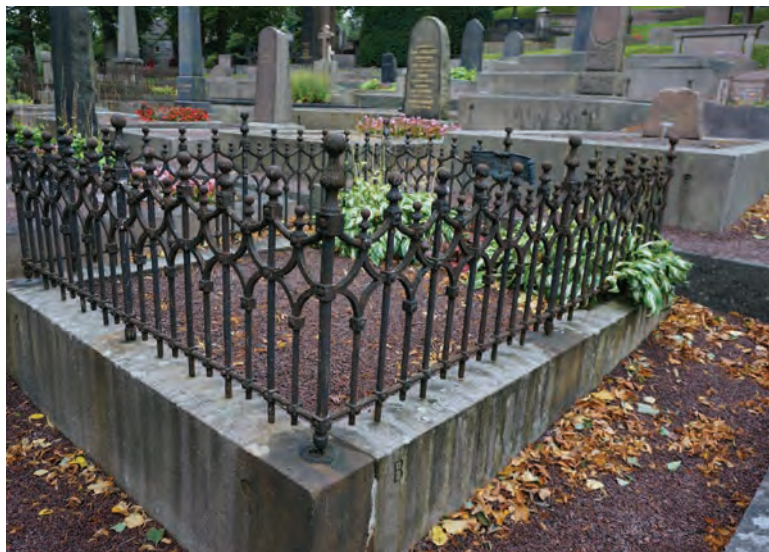
1100A 00043

Gravanordning en är inramad av en stenram som är försedd med ett gjutjärnsstaket. Inskriptioner återfinns på en platta av järn. Inskriptionerna är förhöjda. Ramen har grusfyllning.

Staketet rostar på flertalet ställen, rostavfärgningar har också uppstått på stenramen. Kraftiga rostskador vid anslutning till stenramen i de fyra hörnen. Grind saknas. Staketet bör rostskyddsbehandlas och målas.

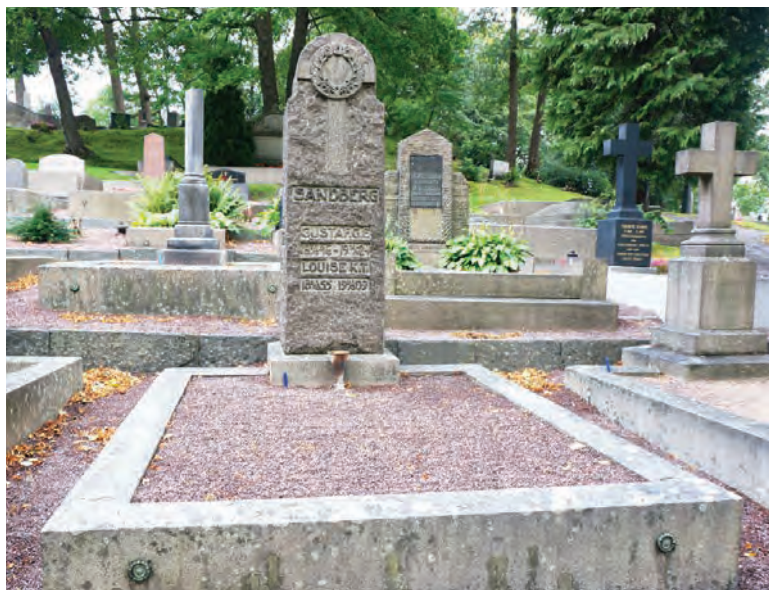
1100A 00046

Gravanordning inramad med stenram i granit som har grusfyllning. Vården är högrest i grovt huggen granit. Stenen har ett rundbågat avslut med ett utsirat kors smyckat med en blomsterkrans. Inskriptionerna är förhöjda. Inskriptioner finns även på stenens kortsidor.

Vården är i mycket gott skick, kan lämnas utan åtgärd. Stenramen har en del påväxt av lavar, varsam rengöring på plats.

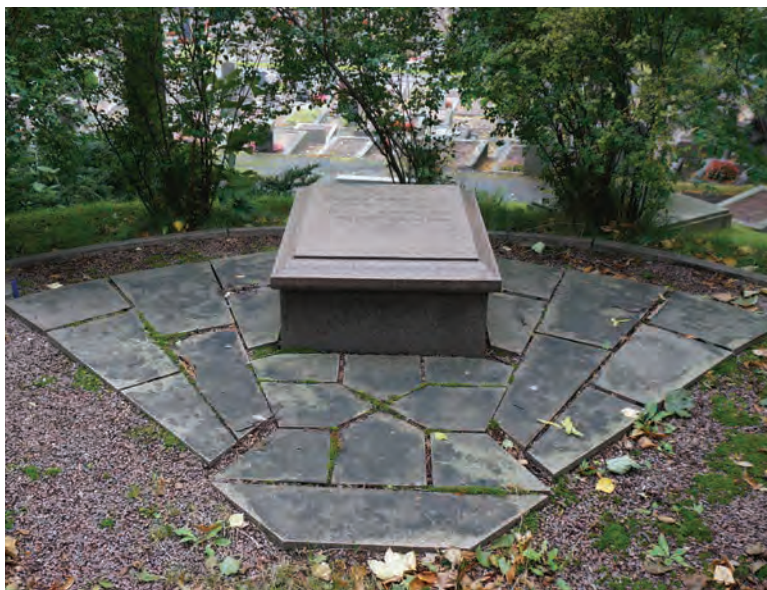
1100A 00130

Gravanordning i form av en mindre tumba, omgiven av plattlagda fält. Tumban och plattorna är av granit. Försänkta inskriptioner återfinns på tumbans lock.

Tumban är i mycket gott skick, kan lämnas utan åtgärd. Stenplattorna har en del påväxt av alger och bör rengöras på plats. Gravanordningen bör rensas från ogräs som förtar det konstnärliga uttrycket.

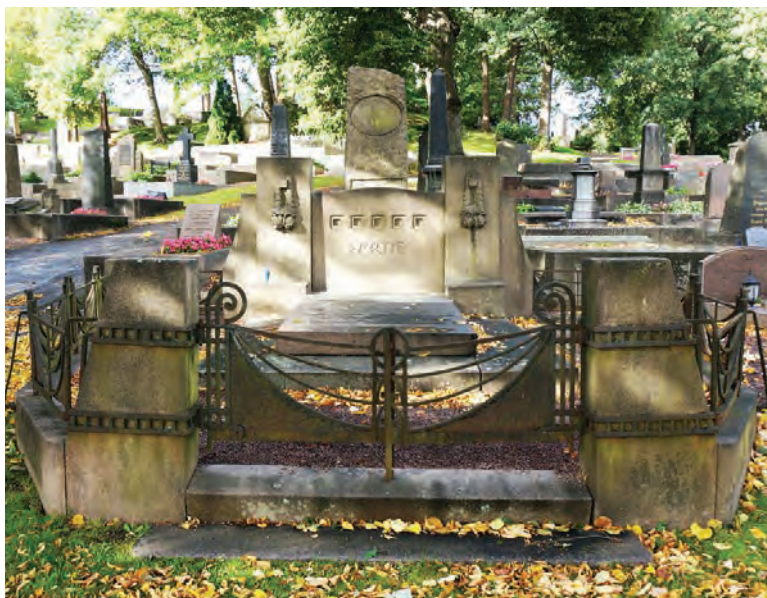
1100B 00001

Gravanordning i tydlig jugendstil vilket är mycket tidstypiskt för det tidiga 1900-talet. Vård och ram bildar en enhet och harmonierar i stil och utförande. Den låga stenvården flankeras av två dekorerade pelare, dekorationerna är i form av skulpterade rosor. Den kraftiga ramen är åttakantig och är försedd med hörnpelare och smidesstaket. Staket och grind, utförd i smide har ett tydlig nationalromantiskt drag. Gravytan är täckt med en häll i granit, övrig yta har grusfyllning.

Gravanordningen är något smutsad och har algpåväxt. Staket och grind i smide rostar vilket ger missfärgningar på stenen. Sten, ram och häll bör rengöras varsamt på plats. Staket och grind av smide ska rostskyddsbehandlas och målas.

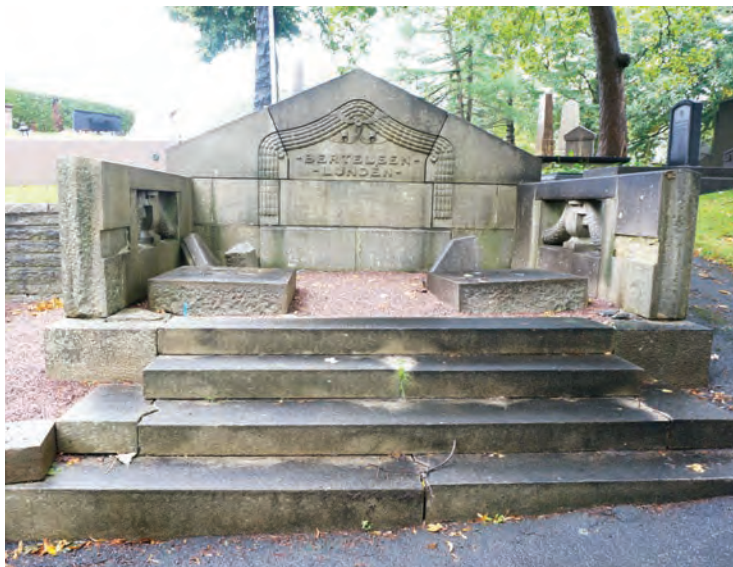
1100H 00015

Gravanordningen behöver restaureras, delar av muren är nedlagda på grund av frostsprängning och ev. sättning.

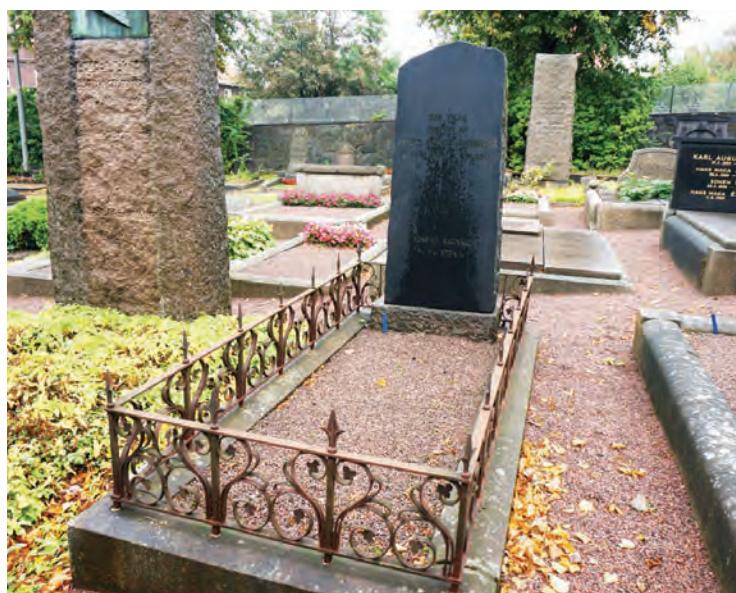
1100J 00471

Gravanordningen är smutsad samt har påväxt av lavarna och alger. Varsam rengöring på plats. Staketet bör rostskyddsbehandlas och målas.

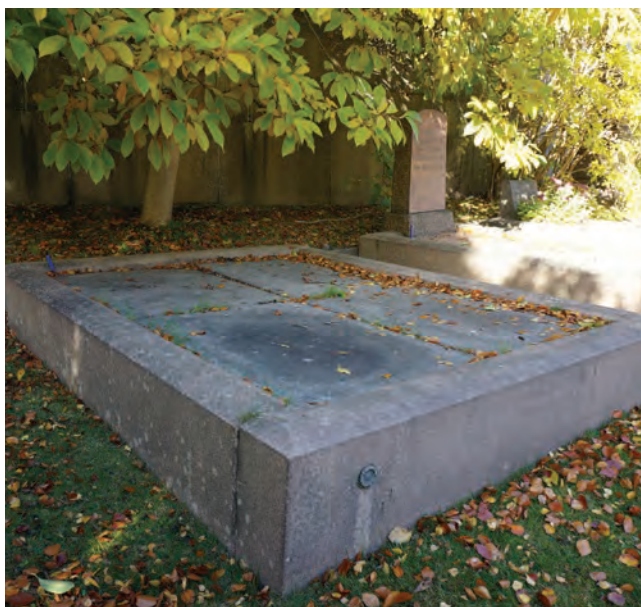
1100K 00189

Gravanordningen är i gott skick, något smutsad och med algpåväxt. Varsam rengöring på plats. Översyn av pollare så att frostsprängning inte uppstår. Kedjor saknas.

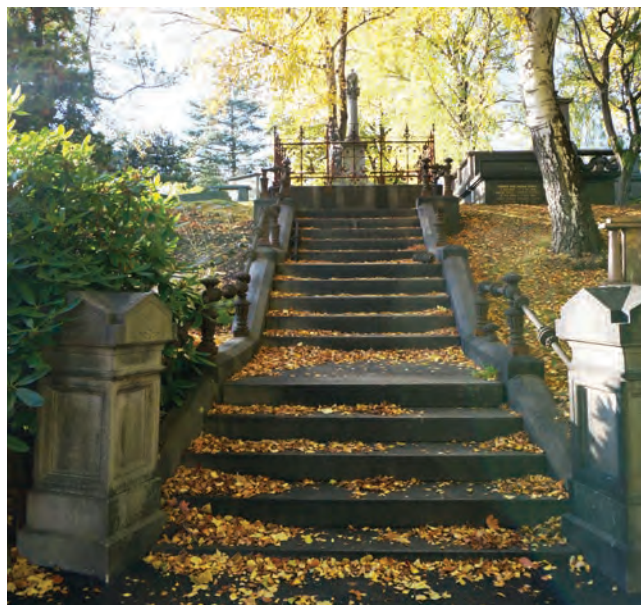
1100K 00423

Livstenen och ramen är i gott skick, varsam rengöring på plats. Staketet rostar kraftigt och bör rostskyddsbehandlas och målas. De delar av trappträcket som finns kvar bör sammanfogas, rostskyddsbehandlas och målas.

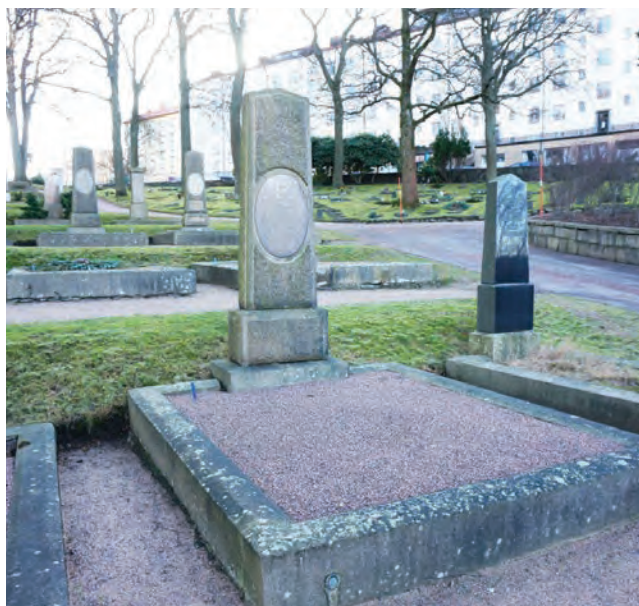
110ÖKH 00071

Gravanordning med en högrest livsten. Stenens yta är rusticerad med en oval inskriptionsyta. Gravanordningen har en stenram med grusfyllning.

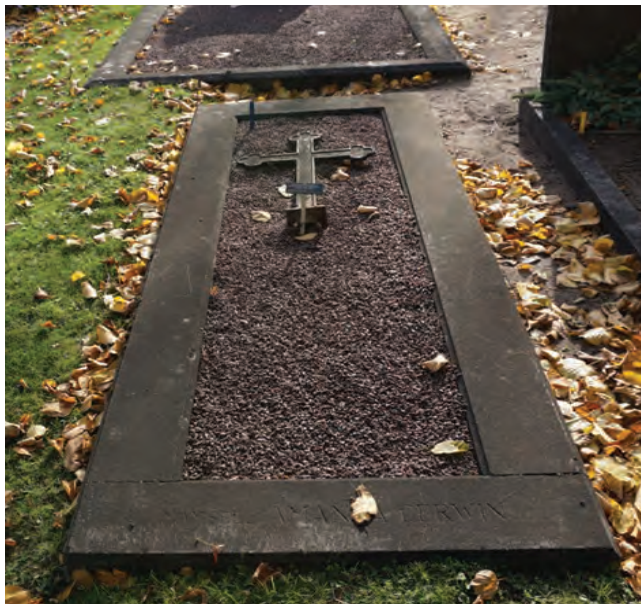
110019 00018

Ramen har kraftig algpåväxt. Varsam rengöring på plats. Järnkorsen rostar kraftigt. Korset bör rostskyddsbe-handlas och målas samt förankras åter på plats.
