INGENJÖRSFIRMAN  
M. Gustafsson AB  
1(14)

Gräsgård, Öland - Gräsgårds kyrka

## PM - Utlåtande av säkerhet

**gällande - Konstruktiva ankarjärn i fasad för Gräsgårds kyrka, södra Öland**

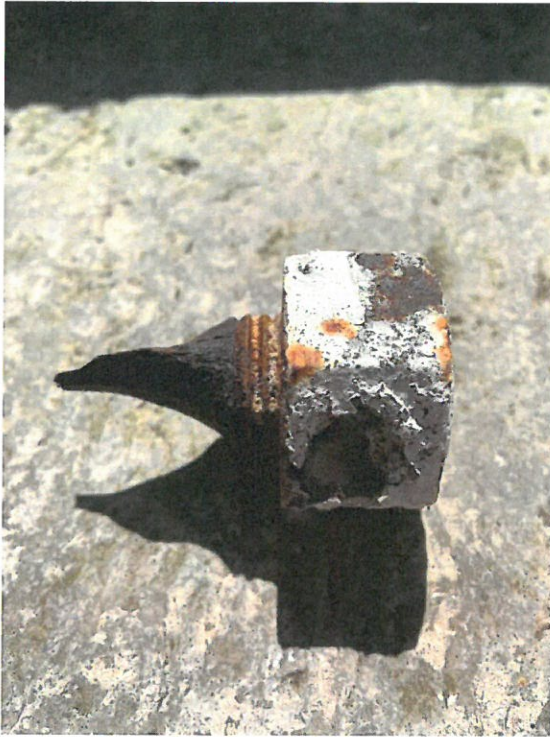
Den infästning som fallit ner har tydligt korroderat aggressivt under en lång tid, till den grad att det 25mm genomgående järnet har brutits av, se bild 7. Hålet i fasaden visar att allt som finns kvar av ankarjärnet är ett svart pulver som genast faller isär vid beröring, bild 8. Mutterns yttre diametermätt är 50mm, plåten är 180x180x9mm med mutterplaceringen centriskt placerad. Stålets rostskyddsmålning flagnar och lossnar vid lättare skrapning.

Bild 7. Lossnat ankarjärn.

Noterbart för brottet i konstruktionen är att korrosionen tycks ha skett inifrån väggen snarare än från fasaden. Detta eftersom gångorna mot fästplåten fortfarande är intakta, ankarjärnet är pulveriserat en bra bit in i väggen samt att plåten inte är lika illa där som gångstången vilket borde ha korroderat i liknande takt då baksidan av plåten inte är rostskyddsmålad. Detta tyder på att ett fel finns eller funnits i väggkonstruktionen där vatten har trängt in och korroderat stålet. Fyra övriga ankarjärn inspekterades på fasaden mot väst, se bild 3, tyvärr var liften inte hög nog för att kontrollera samtliga infästningar. Infästningarna gavs hårda slag med slägga utan att falla av fasaden. Rostskyddsfärgen på samtliga infästningar föll av med lättare skrapning. Se bilder 9-12.

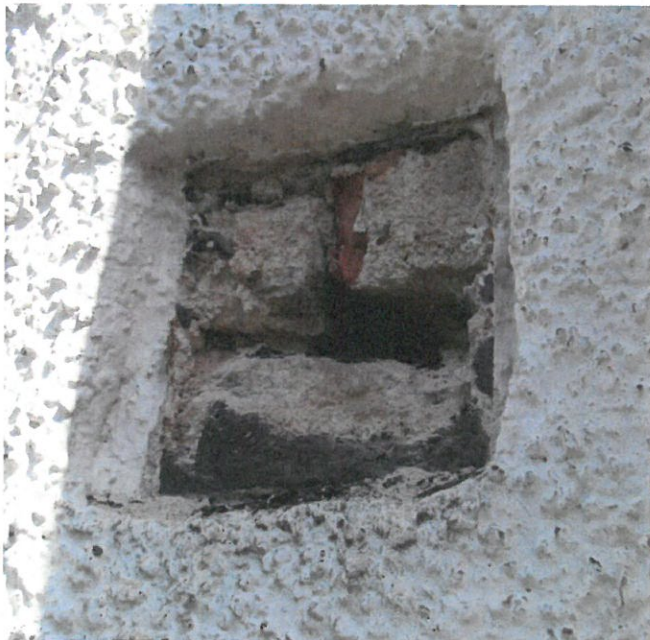
Bild 8. Infästningspunkt nr 2 i fasad för lossnat ankarjärn.

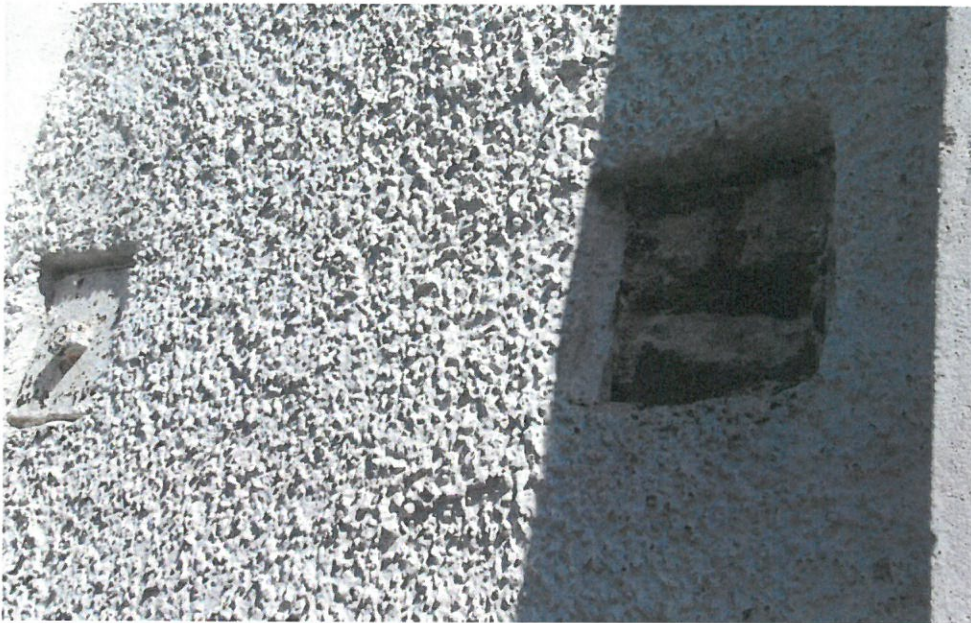
Bild 9. Infästningspunkt nr 1 och 2 i fasad.

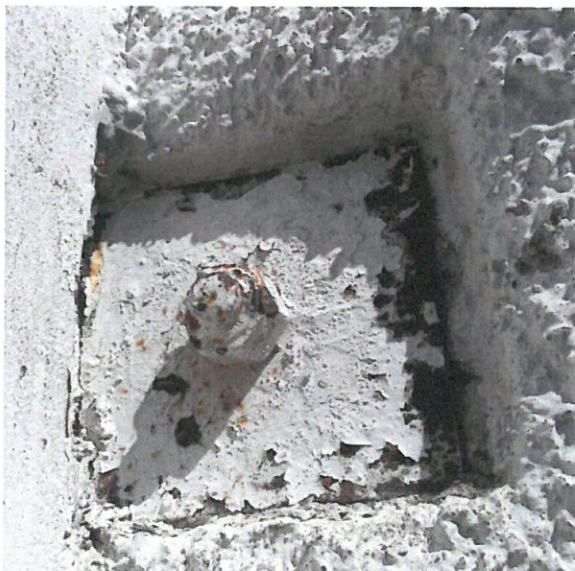
Bild 10. Infästningspunkt nr 3 i fasad.

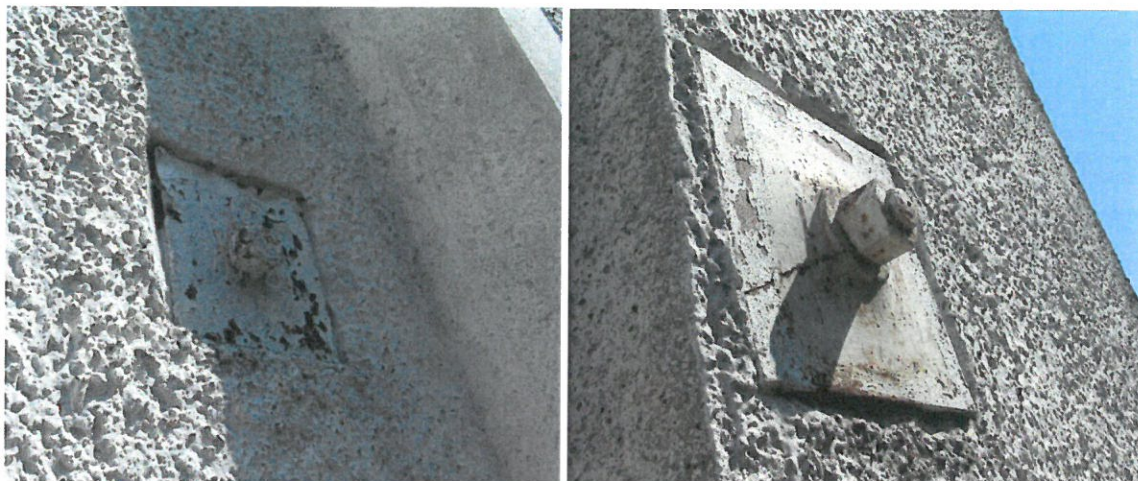
Bild 11 och 12. Infästningspunkt nr 4 och 5 i fasad.

Tre förankringar längst ut på vardera sida fasad är större än de övriga. Gängstången mäts till 36mm, bild 12.

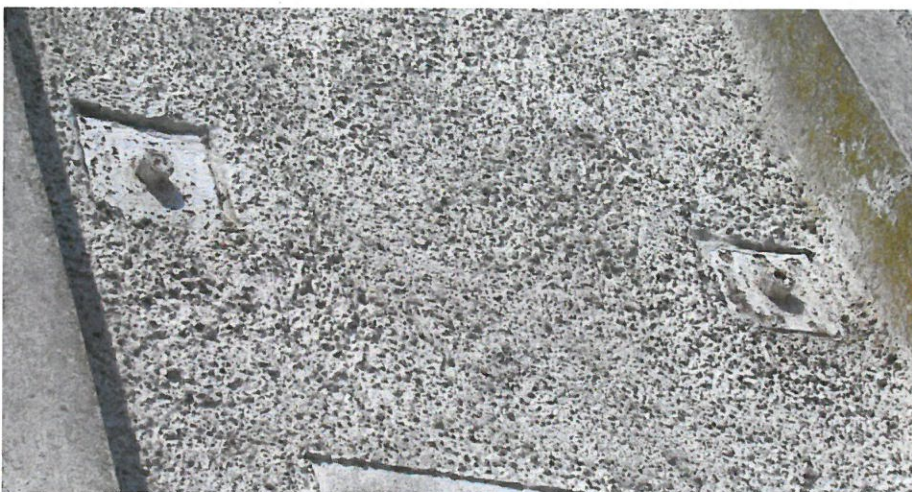
Bild 13. Infästningspunkt nr 6 och 7 i fasad.

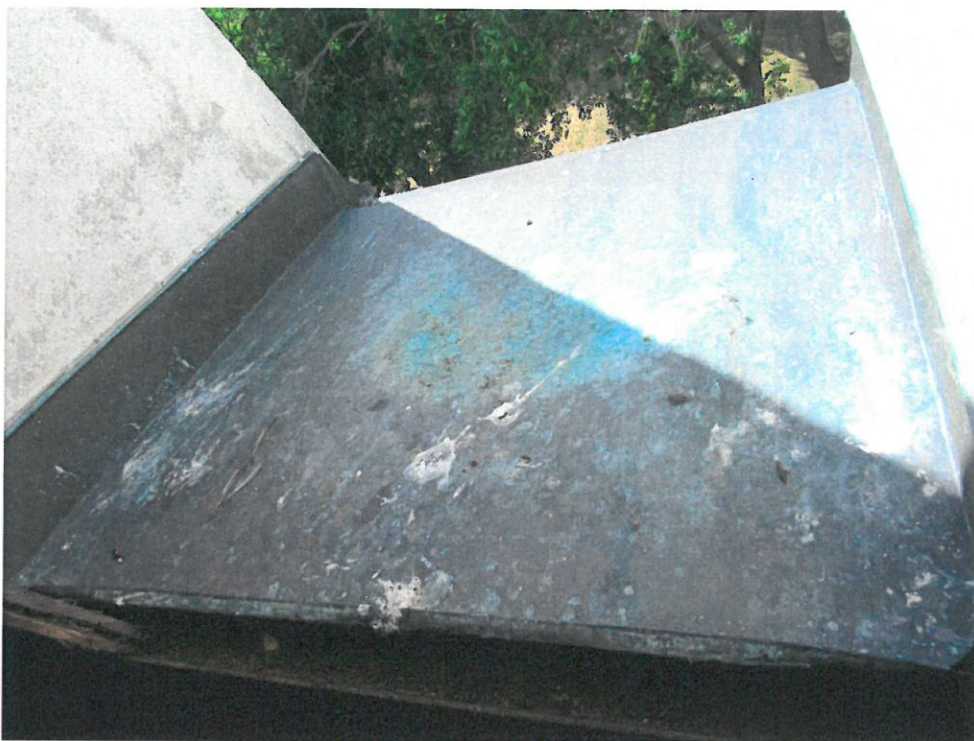
Den nedfallna infästningen är lokaliserad under en större öppning i fasaden för kyrkklockorna. Plåten mot fasaden i öppningen undersöktes, bild 14. Fogen mellan plåten och putsen var mjuk och bedöms vara max 30 år gammal. På insidan av öppningen hittades ett större plåtparti som eventuellt är en äldre plåt som blivit utbytt en gång i tiden, bild 15.

Bild 14. Plåt i öppning ut från tornet.

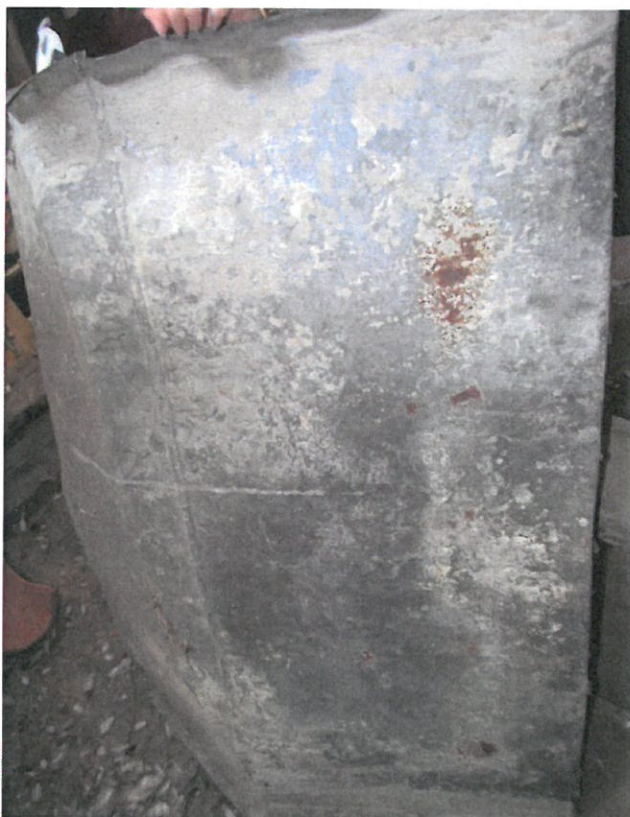
Bild 15. Fönsterplåt i tornet.

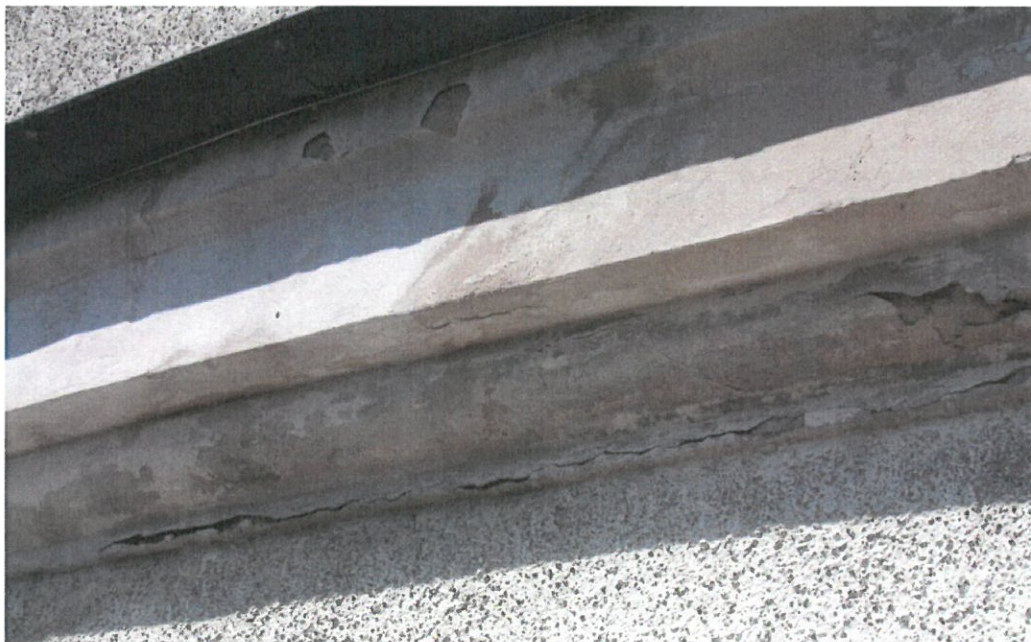
Övrig notering i fasad är att putsen på fasaden mot syd och öst under listen i nivå med betongbjälklaget har spruckit och är i behov av underhåll. Putsen har frostsprängts och en spricka finns nedåt i fasaden ut mot stupröret som vetter mot öst, se bild 17-19.

Bild 17. Sprickor i fasad mot söder.

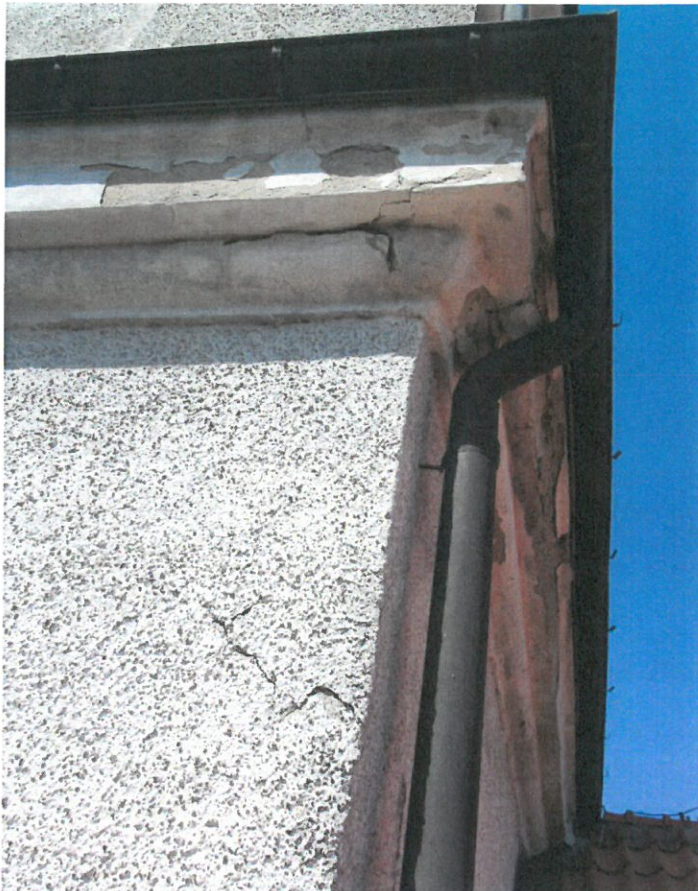
Bild 18. Sprickor i fasad, hörn mot sydöst.

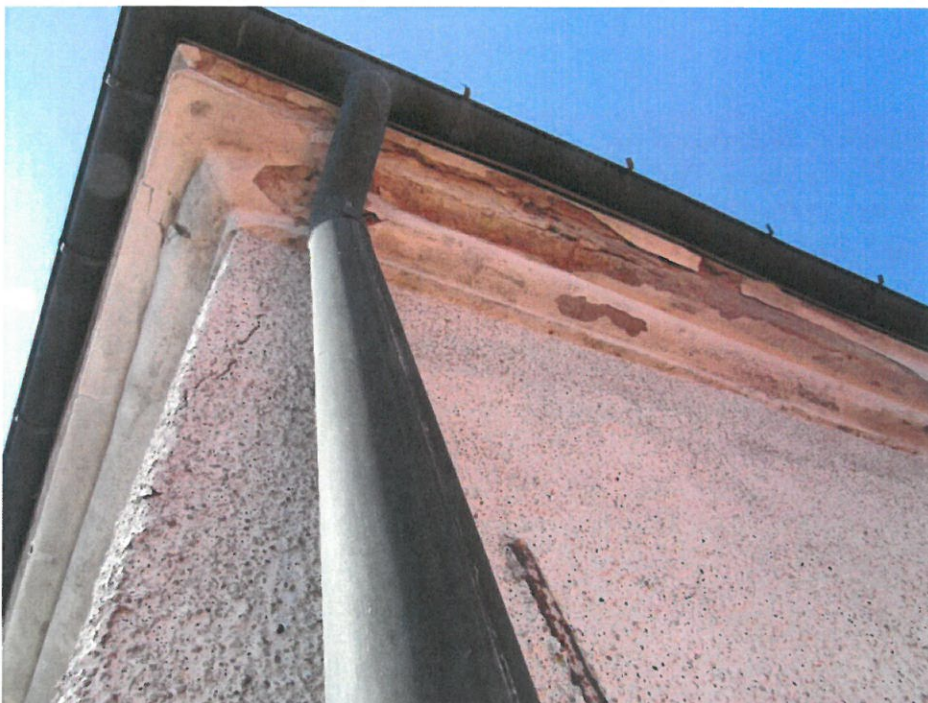
Bild 19. Sprickor i fasad mot öst.

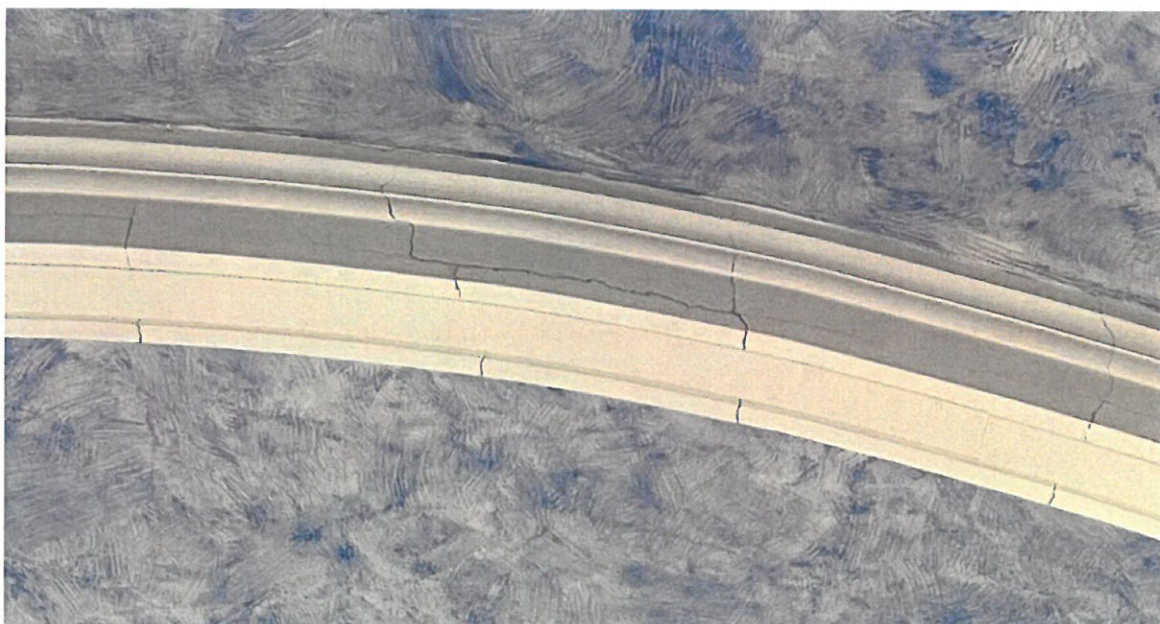
Inne i kyrkan finns bågformade takbalkar som sträcker från långsida till långsida, bild 20. Dessa uppfördes med stor sannolikhet i samband med breddningen av kyrkan år 1823. Det har uppkommit sprickor i dessa balkar som undersökts närmare vid synen, se bild 21. Ett provhål togs vid en ände av en balk som visade 20mm kalkputs med en bakomliggande träkonstruktion. Undersidan av balken är klädd med en 3mm plywood. Det konstateras att det är putsen som har spruckit längs dessa balkar. Sprickorna är både längsgående och tvärgående balkarna. Anledningen kan vara p.g.a. rörelser och sättningar i konstruktionen.

Bild 21. Sprickor i putsade takbalkar.
