Vård- och underhållsplan  
Södra Sallerups kyrkogård  
2025-01-31

**Södra Sallerups kyrkogård**

## **Vård- och underhållsplan**

Datum: 2025-01-31

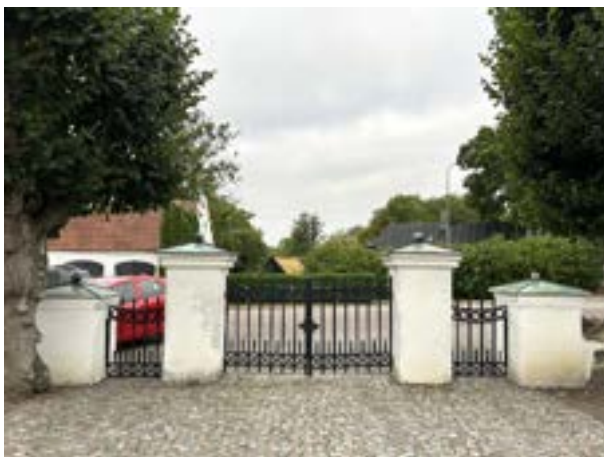
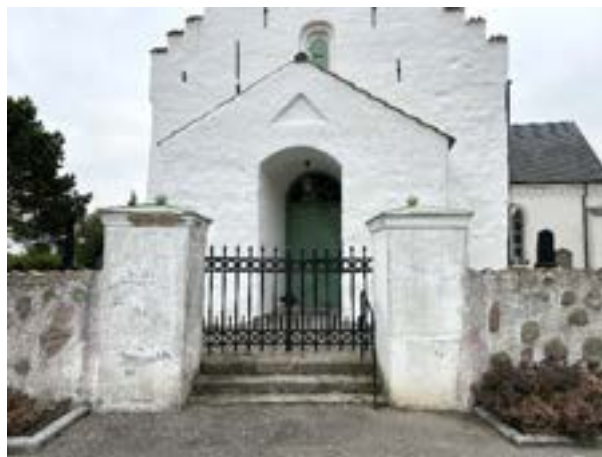
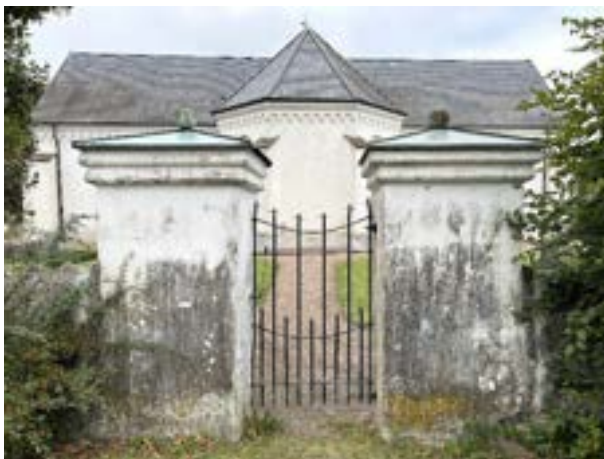
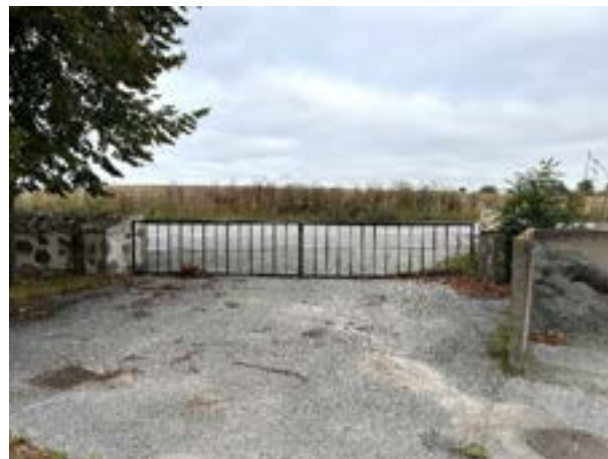
Generellt är de tre äldre grindpartiernas grindblad i behov av ommålning. På grindstolparna förekommer putsbortfall och sprickbildning som behöver åtgärdas. Huvudingångens låskista har en sentida lagning av dekoren. Trappan i den sydvästra grinden har sprucket och delvis urfallet fogmaterial och handledaren är i behov av ommålning.

| Nr | Objekt | Åtgärd | Prio | Kommentar |
|---|---|---|---|---|
| 5.1.1 | Ingångar | Sprickor och pustbortfall på grindstoplar är i behov av åtgärder och behöver utredas vidare för att säkerställa att rätt reparationer genomförs. Om sprickbildningen beror på inre skador såsom fuktinträngning kan även avtäckningen omfattas av åtgärderna. Om skadorna beror på felaktigt putsbruk och val av färg eller påkörningsskador kan det räcka att stolparna putsas om. Äldre färgrester bör bevaras när stolparna renoveras så att rätt kulör väljs i samband med ommålning. Vid reparationer av putsade ytor ska utseende på befintligt putsad yta återskapas. Vid målning bör kalkbaserad och diffusionsöppen färg väljas | II | |
| 5.1.3 | Ingångar | Samtliga grindblad till de tre äldre entréerna samt trappans handledare rostskyddas och målas om. | II | |

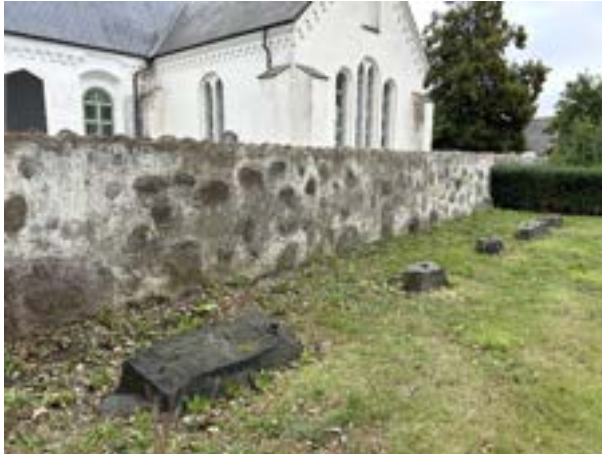
Muren bär spår av lappningar och lagningar från olika tider. Missfärgad puts, mindre sprickor och utfallen puts förekommer på flera platser. Tegeltäckningen är trasig på ett antal platser. Sjunkningen av muren längs östra sidan kan eventuellt bero på marksättningar efter ett träd som tidigare stått intill muren.

Muren i söder. I gräset framför muren ligger stenar med bindingar.

| Nr | Objekt | Åtgärd | Prio | Kommentar |
|---|---|---|---|---|
| 5.2.1 | Omgärdning | Murens sidor tvättas och sprickor/urfallen putsas repareras. Vid reparationer av putsade ytor ska utseende på befintligt putsad yta återskapas. Avtäckningen ses över och lösa tegelpannor åtgärdas. Arbetet kan samordnas med åtgärd 5.4.1. | II | |

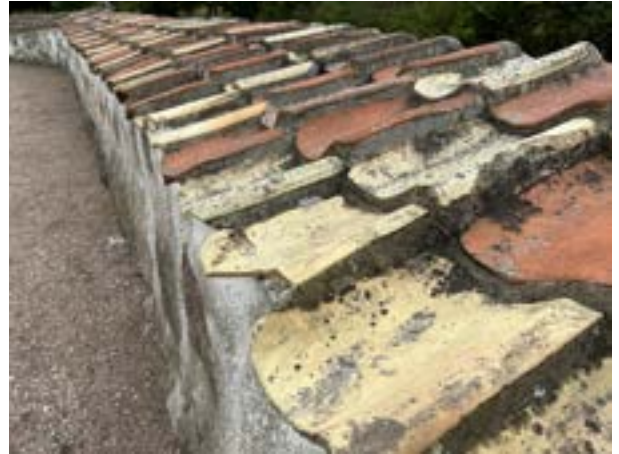
Murens avtäckning med gult och rött tegel.

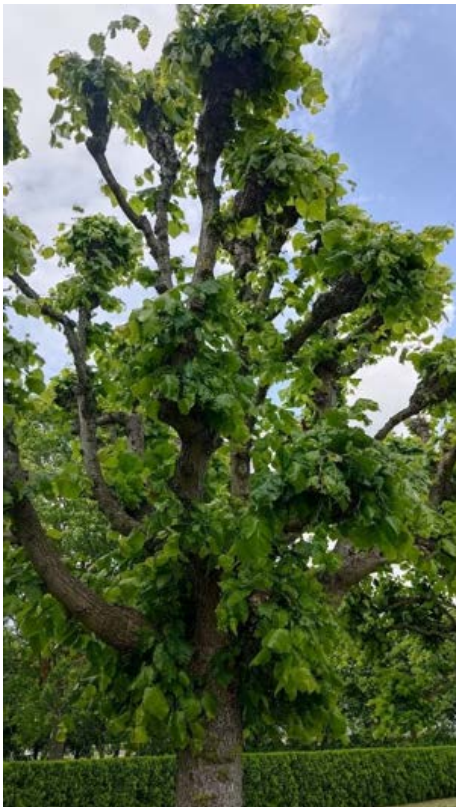
Figur 8. Ett av träden på kyrkogården som kommer behöva knuthamlas för att behålla sin karaktär.

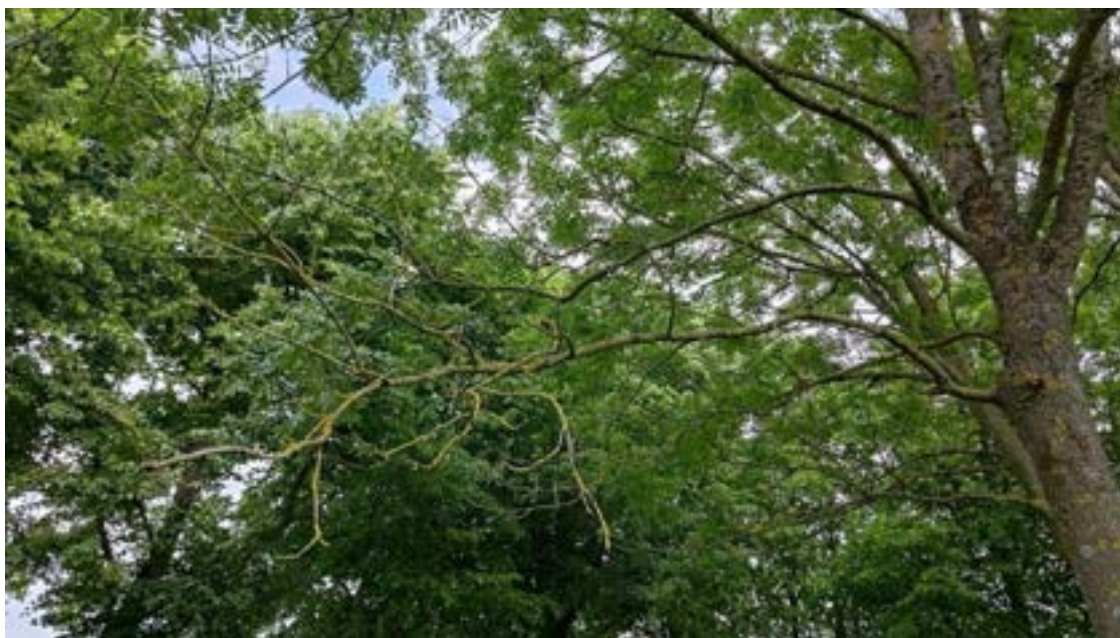
Figur 9. Ett av träden på kyrkogården som behöver beskäras för att få bort döda grenar.

Om större döda grenar uppmärksammas på platser där de skulle kunna falla på personer eller egendom bör grenarna tas bort (Figur 9). Döda grenar går att ta bort året om utan att träden kommer till skada. Om döda grenar återfinns på platser där det inte förekommer personer eller egendom bör grenarna enligt SIS-standarden lämnas kvar.
