# **Blomsterkiosken, Östra kyrkogården, Malmö**

# **Vård- och underhållsplan för Blomsterkiosken, Östra kyrkogården, Malmö**

Rapport 2024:22

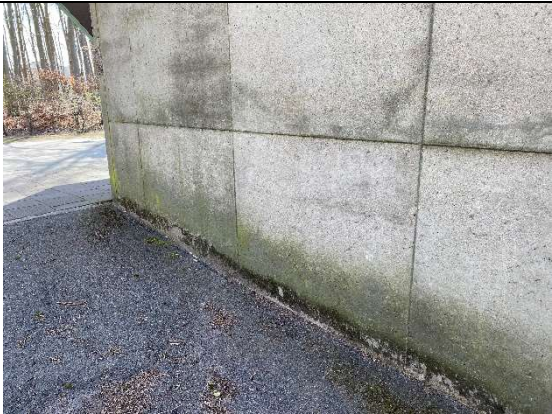
| Åtgärdsbehov- Blomsterkiosken, 1969 års byggnad | | |
|---|---|---|
| <p><b>Fasad av gjuten betong</b></p> <p>Viss påväxt och fukt nedtill. Bör undersökas och hållas under uppsikt.</p> | | 1 |

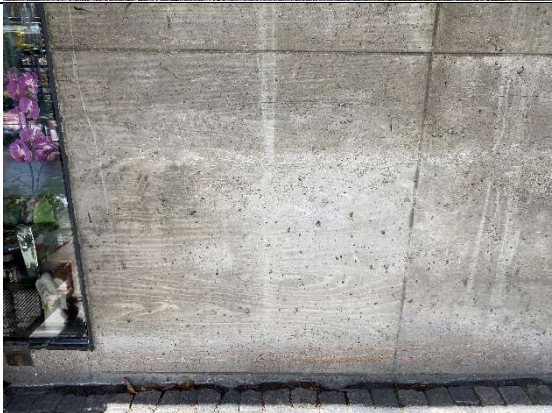
| Åtgärdsbehov- Blomsterkiosken, 1969 års byggnad | | |
|---|---|---|
| <p>Rinningar på södra fasaden, under skärmtaket. Bör undersökas för att förstå orsak. Är det äldre rinningar eller är det pågående läckage?</p> | | 2 |

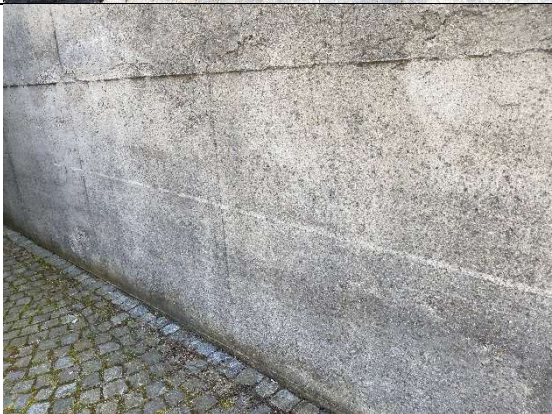
| Åtgärdsbehov- Blomsterkiosken, 1969 års byggnad | | |
|---|---|---|
| <p>Skrapmärken, troligen från transporter som parkerat alltför nära fasaden.</p> | | 3 |

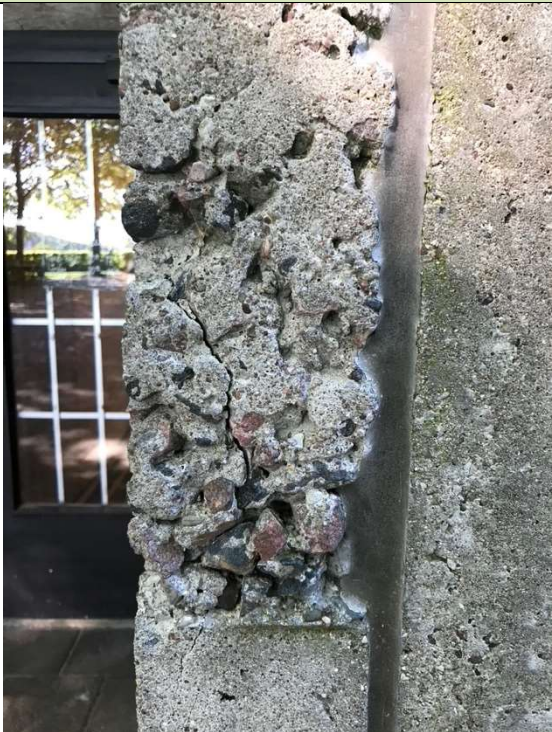
| Åtgärdsbehov- Blomsterkiosken, 1969 års byggnad | | |
|---|---|---|
| Spricka i sydöstra hörnet av byggnaden, nära entrén. Betongens yta har varit ojämn från början, avsiktligt. Att tillverka betongfasaden med återbrukade formar har gett en skrovlig och ojämn yta, vilket idag skulle kunna utgöra risk för sprickbildning och andra typer av skador som försvagar konstruktionen. Dessa skador bör undersökas närmare och hållas under uppsikt. | | 1 |

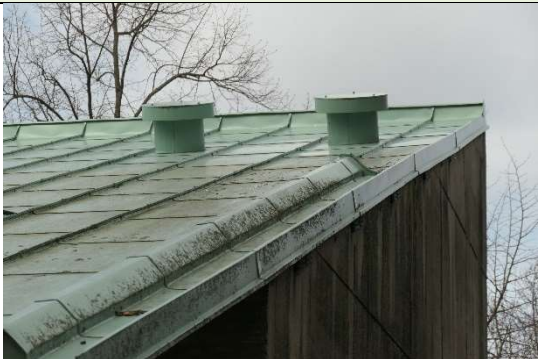
| Åtgärdsbehov- Blomsterkiosken, 1969 års byggnad | | |
|---|---|---|
| Takets högfalser är ej nedknackade som i originaltak. | | 3 |

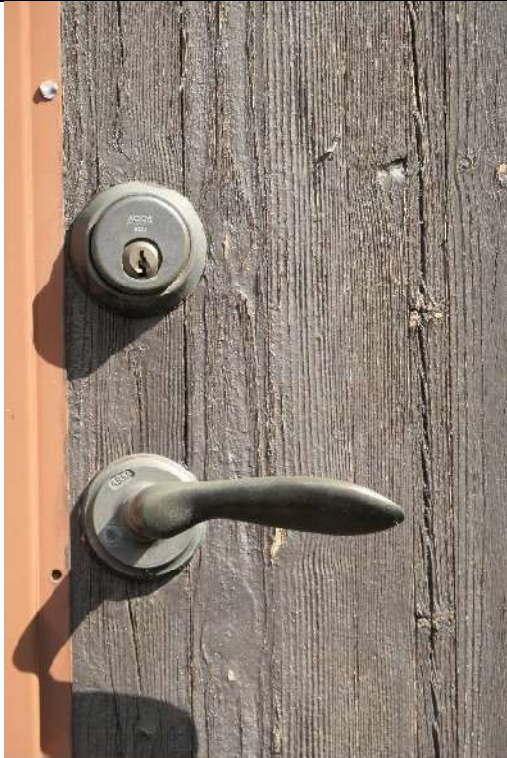
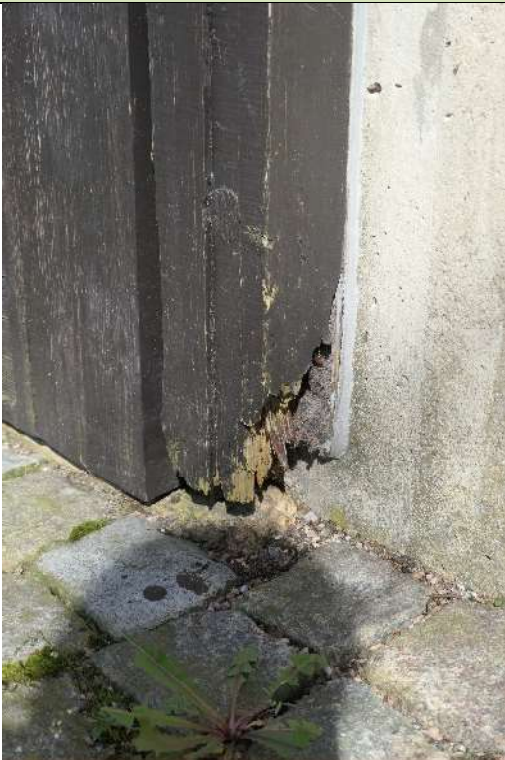
| Åtgärdsbehov- Blomsterkiosken, 1969 års byggnad | | |
|---|---|---|
| <p><b>Dörrar allmänt</b></p> <p>Torra och uppspruckna färgskikt och trä.</p> <p>Rötskador i fotträ och karm mot mark.</p> <p>Plåtbleck avviker i färg från dörrarna.</p> <p>Infästningar i karm som tidigare skyddats av träplugg lossnar. Den torra träytan har kraftiga sprickor där fukt kan tränga in.</p> | | 2 |

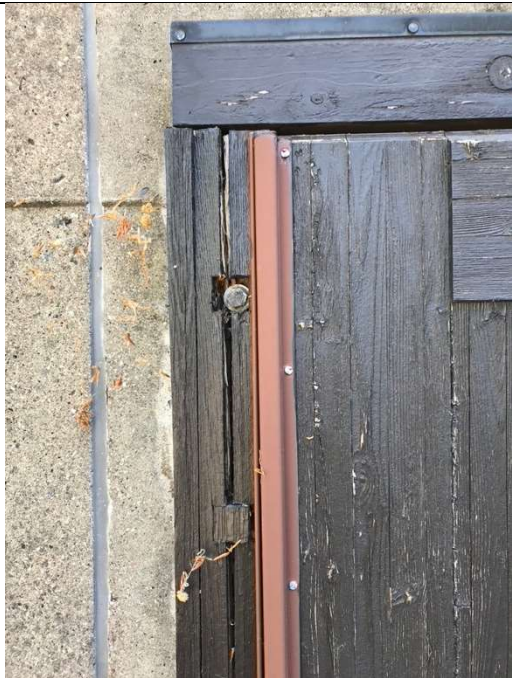
| Åtgärdsbehov- Blomsterkiosken, 1969 års byggnad | | |
|---|---|---|
| <p><b>Huvudentré</b></p> <p>Plåtbleck vid huvudentré till butiken avviker i färg.</p> | | 3 |

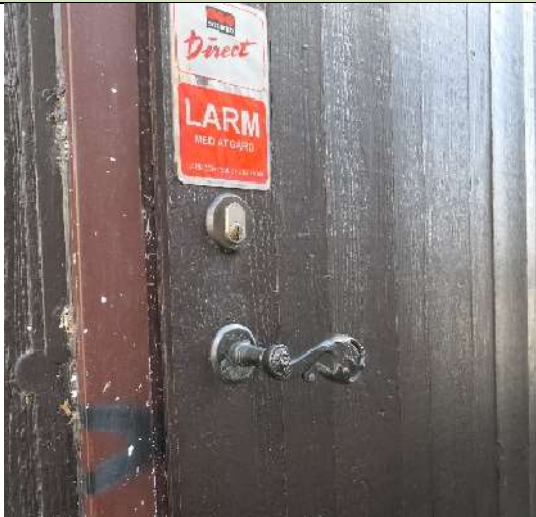
| Åtgärdsbehov- Blomsterkiosken, 1969 års byggnad | | |
|---|---|---|
| <p><b>Norra dörren</b></p> <p>Avvikande färg på dörrkarm. Trycke avviker i stil med byggnaden.</p> | | 3 |

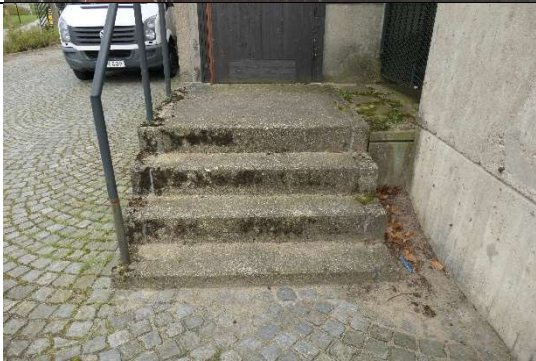
| Åtgärdsbehov- Blomsterkiosken, 1969 års byggnad | | |
|---|---|---|
| <p><b>Västra dörren</b> till butiken i gott skick. Dock kompletterat med plåtbleck i avvikande färg. Sättningar finns i markplan utanför dörrnischen till uteförrådet. Mossa tyder på fukt. Ett räcke mot norr är sönder.</p> | | 2 |

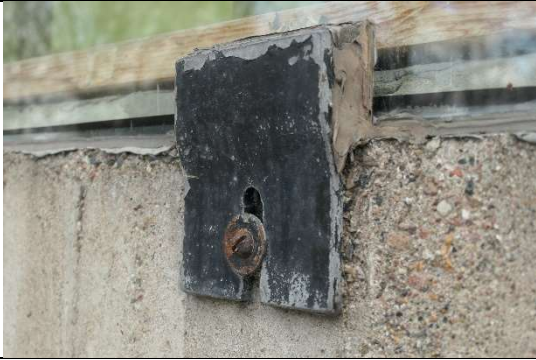
| Åtgärdsbehov- Blomsterkiosken, 1969 års byggnad | | |
|---|---|---|
| <p><b>Allmänna skador fönster</b></p> <p>Rostande skruvar, flagnande ytskikt på fästklammer.</p> | | 2 |

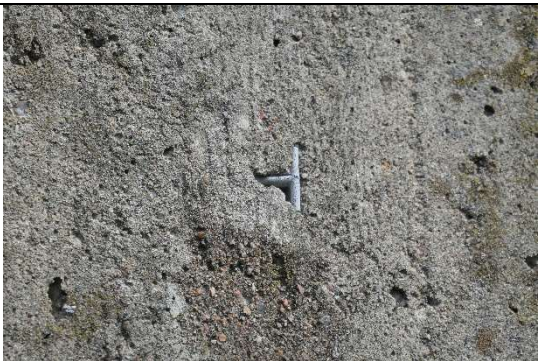
| <b>Åtgärdsbehov - Blomsterkiosken, 1979 års tillbyggnad</b> | | |
|---|---|---|
| <b>Fasad av gjuten betong</b><br><br>Tillbyggnadsdelen mot väster - armering och plastdetaljer samt trä ligger synligt i fasaden där denna har spruckit upp. | | 2 |

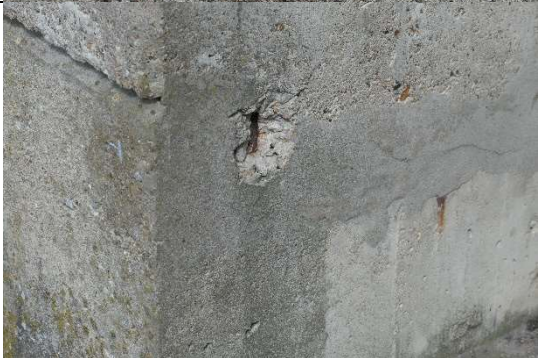
| <b>Åtgärdsbehov - Blomsterkiosken, 1979 års tillbyggnad</b> | | |
|---|---|---|
| Spricka i sydvästra hörnet intill personalentrén. | | 2 |

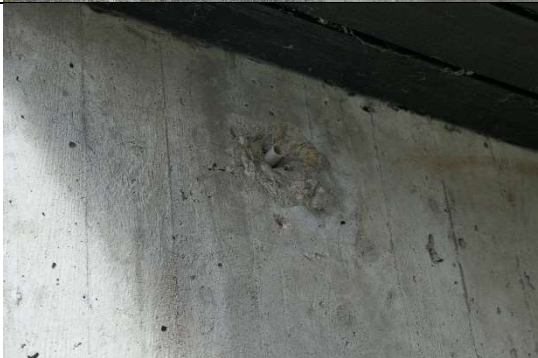
| <b>Åtgärdsbehov - Blomsterkiosken, 1979 års tillbyggnad</b> | | |
|---|---|---|
| <b>Fasad – personalentrén</b><br><br>Rördragning som sitter kvar i fasaden har inte putslagats eller satts igen. | | 3 |

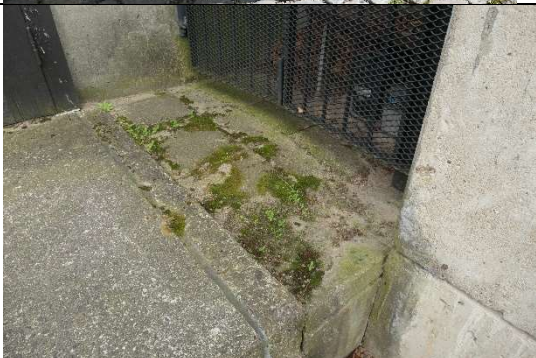
| Åtgärdsbehov - Blomsterkiosken, 1979 års tillbyggnad | | |
|---|---|---|
| Dålig vattenavledning vid hörn mellan tillbyggnad och gamla delen. Bör åtgärdas snarast. | | 1 |

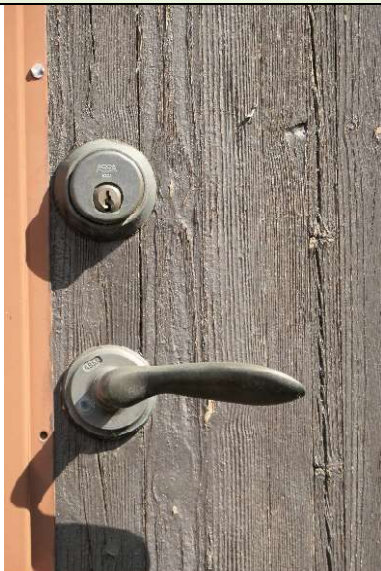
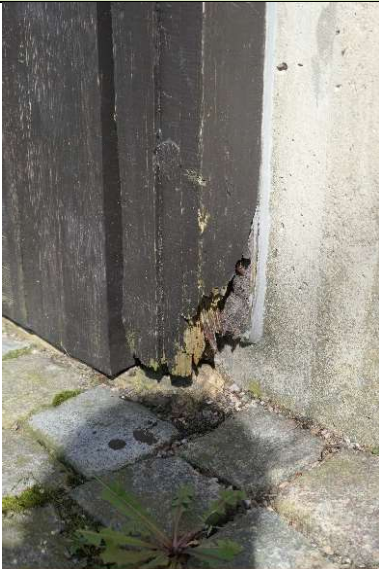
| Åtgärdsbehov - Blomsterkiosken, 1979 års tillbyggnad | | |
|---|---|---|
| <p><b>Dörrar allmänt</b></p> <p>Torra och uppspruckna färgskikt och trä.</p> <p>Rötskador i fotträ och karm mot mark.</p> <p>Plåtbleck avviker i färg från dörrarna.</p> | | 2 |

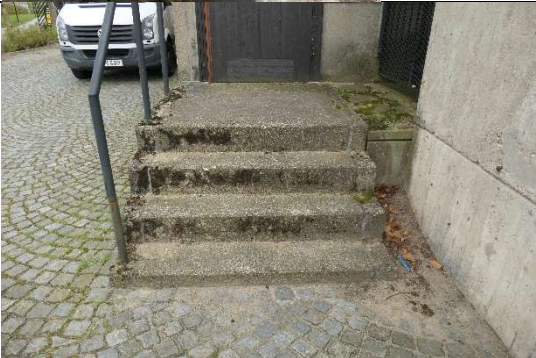
| Åtgärdsbehov - Blomsterkiosken, 1979 års tillbyggnad | | |
|---|---|---|
| Västra dörren till butiken gamla delen i gott skick. Dock kompletterat med plåtbleck i avvikande färg. Sättningar finns i markplan utanför dörrnischen till uteförrådet. Mossa tyder på fukt. Ett räcke mot norr är sönder. | | 2 |

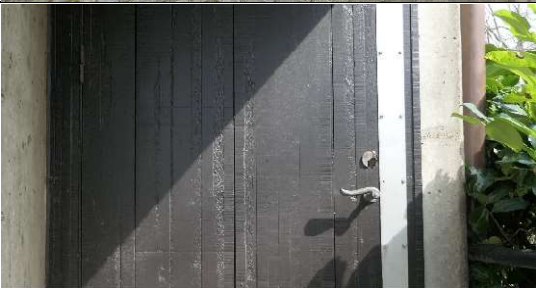
| Åtgärdsbehov - Blomsterkiosken, 1979 års tillbyggnad | | |
|---|---|---|
| Västra dörren till personalentré<br><br>Låsskylt sönder. Ett plåtbleck är monterat utanpå dörr och karm. Blecket är inte infärgat. | | 2 |

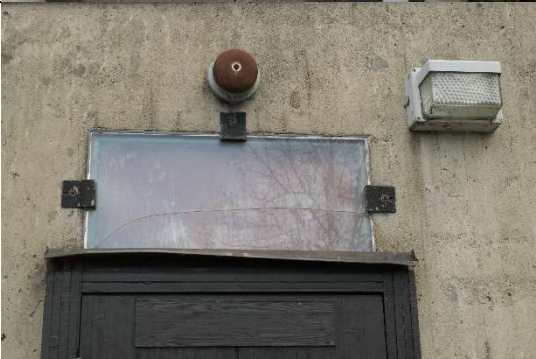
| Åtgärdsbehov - Blomsterkiosken, 1979 års tillbyggnad | | |
|---|---|---|
| Västra dörren – offentlig toalett<br><br>Överljusfönster sprucket. Rostiga skruvar på fästklammer.<br><br>Dropplåt bockad, eventuellt har försök gjorts att stjäla kopparplåten. Plåten bör säkras.<br><br>Larmdon är rostigt. | | 2 |

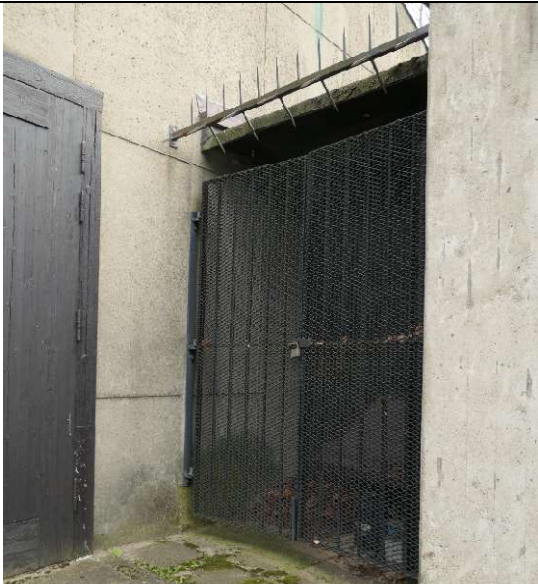
| Åtgärdsbehov - Blomsterkiosken, 1979 års tillbyggnad | | |
|---|---|---|
| <p><b>Norra gallergrinden</b><br/><br/>Tråkigt utförd lösning som drar ned fasadens intryck.</p> | | 3 |

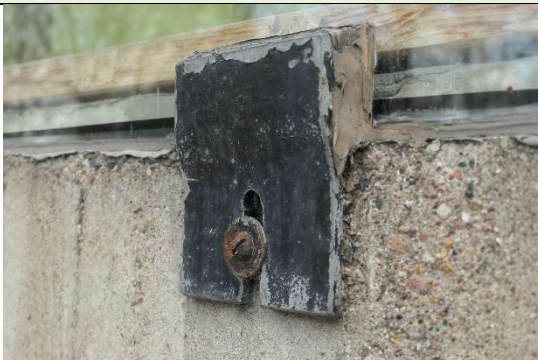
| Åtgärdsbehov - Blomsterkiosken, 1979 års tillbyggnad | | |
|---|---|---|
| <p><b>Allmänna skador fönster</b><br/><br/>Rostande skruvar, flagnande ytskikt på fästklammer.</p> | | 2 |

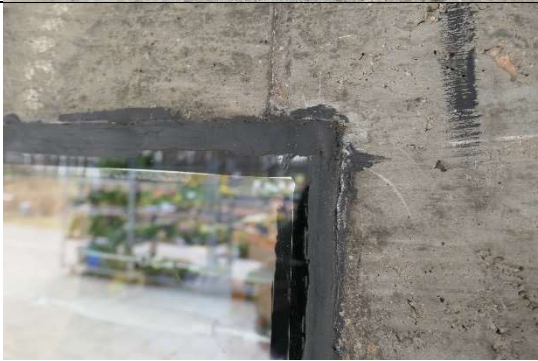
| Åtgärdsbehov - Blomsterkiosken, 1979 års tillbyggnad | | |
|---|---|---|
| <p>Olika färg finns på mjukfogen mellan glas och betong. Ursprunglig färg bör tas fram.</p> | | 3 |
