# Klockstapeln, Östra kyrkogården, Malmö

Rapport 2024:23

Vård- och underhållsplan

**Vård- och underhållsplan för klockstapeln,  
Östra kyrkogården, Malmö**

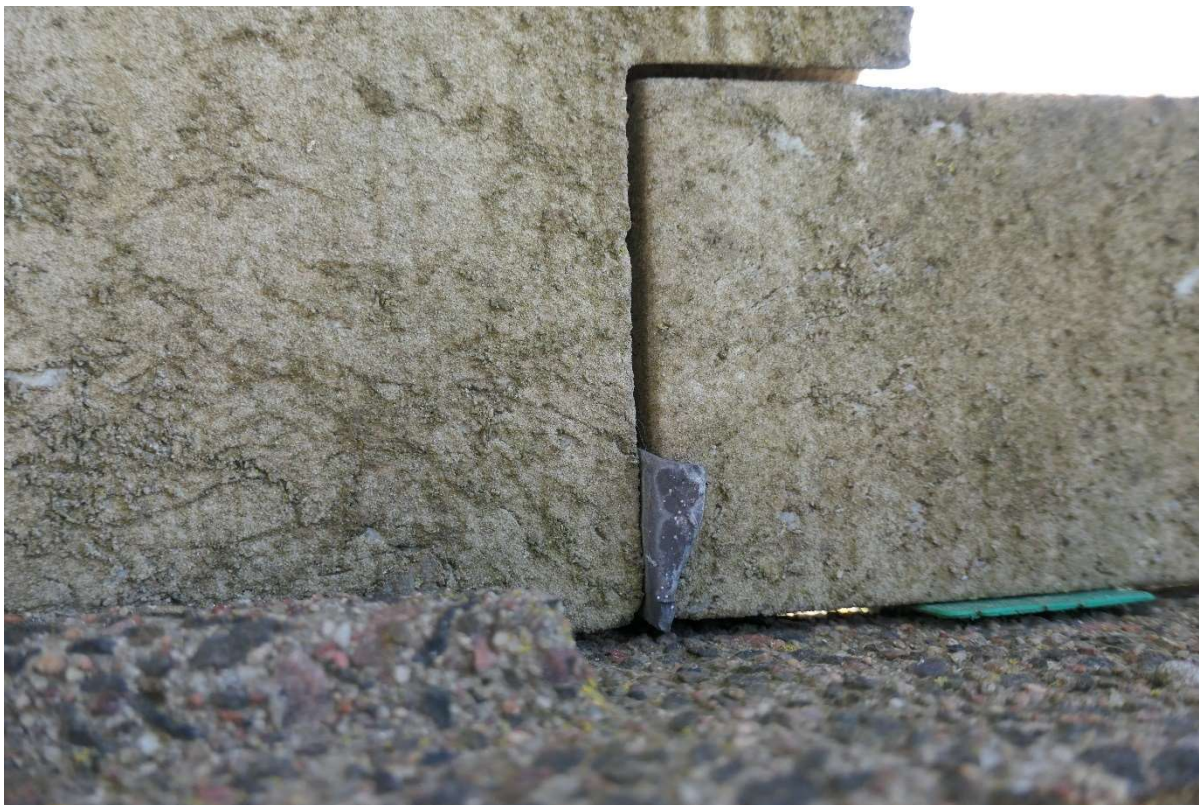
Figur 12 Infästning i sidorna av stolparna. Tätning är gjord med blyplåtbitar, mjukfog och plastmellanlägg

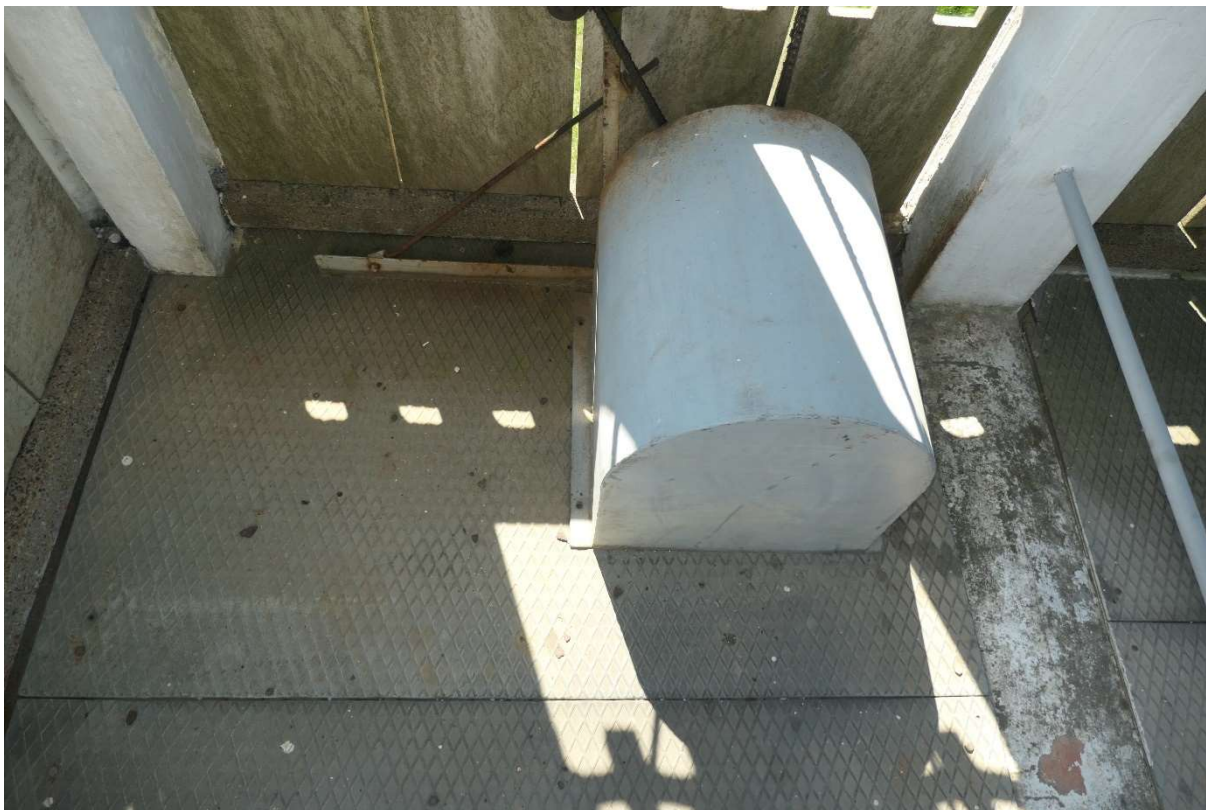
Figur 34 Motorn till klockorna är övertäckta med en plåthuv. Denna har varit fastskruvad men var vid besiktningstillfället löst placerad på motorn.

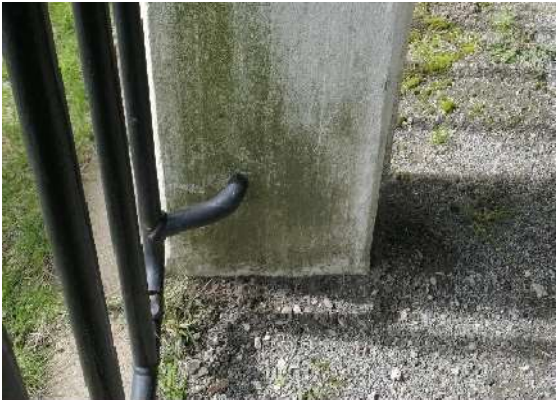
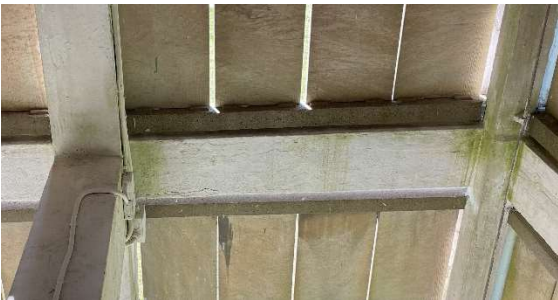
| Åtgärdsbehov- klockstapel | | |
|---|---|---|
| <p><b>Vitmålad betong</b></p> <p>Ytsmuts och algpåväxt, framför allt i nedre markplan och invändigt i knutpunkter.</p> | | 2 |

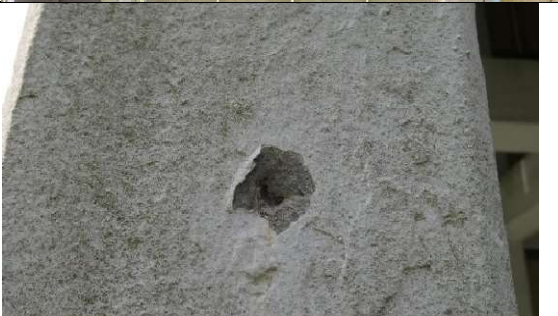
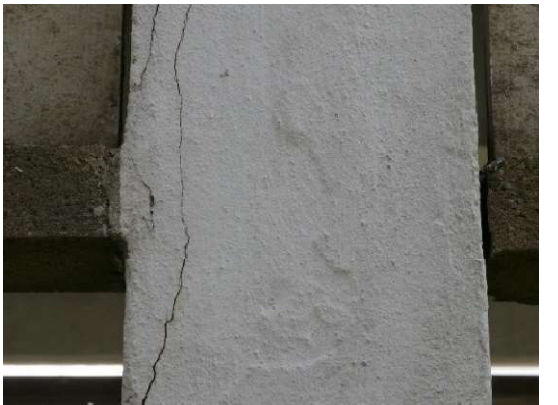
| Åtgärdsbehov- klockstapel | | |
|---|---|---|
| <p>Sprickor, misstänkt rostsprängning framför allt i möte mellan stolpar och balkar. Större skada finns i mittpelaren mot väster mellan under första bjälklaget.</p> | | 2 |

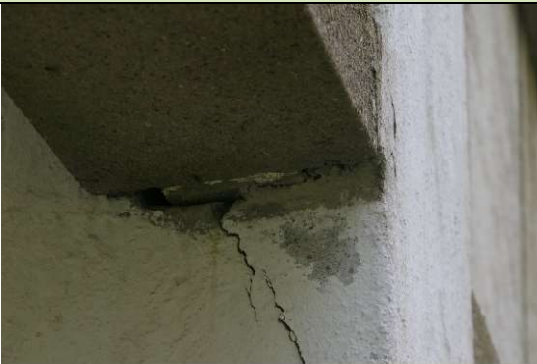
| Åtgärdsbehov- klockstapel | | |
|---|---|---|
| <p><b>Avfärgning stomme</b></p> <p>Vitmålad färg för mur. Möjligen silikatbaserad. Färgen har börjat lyfta och sitter dåligt framför allt vid infästningar.</p> <p>Äldre färgskikt framträder som färgflagor i underliggande skikt.</p> | | 3 |

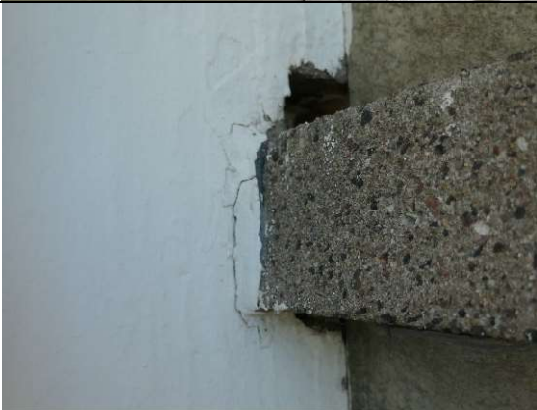
| Åtgärdsbehov- klockstapel | | |
|---|---|---|
| <p>Spricka intill infästning betongbalk i klockvåningen. Troligen pågående rostsprängning.</p> | | 2 |

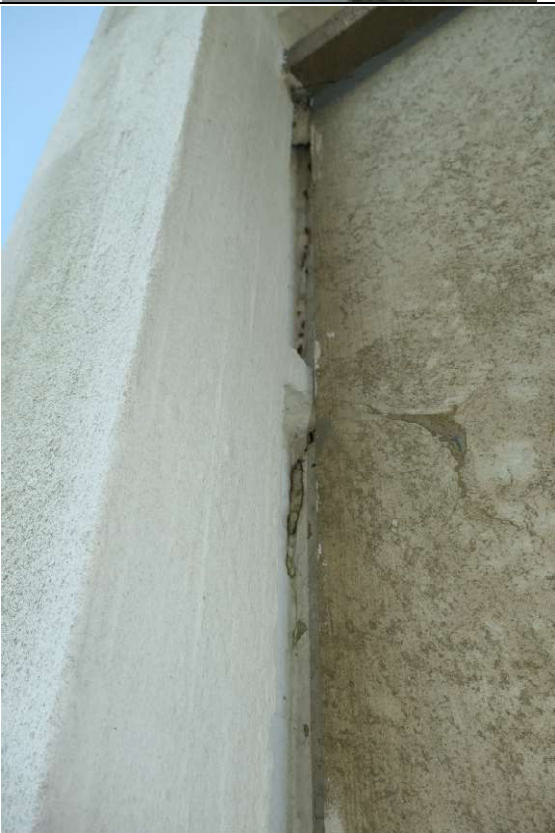
| Åtgärdsbehov- klockstapel | | |
|---|---|---|
| <p>Rostande armeringsjärn syns i hörnpelare i sydost och nordväst.</p> | | 2 |

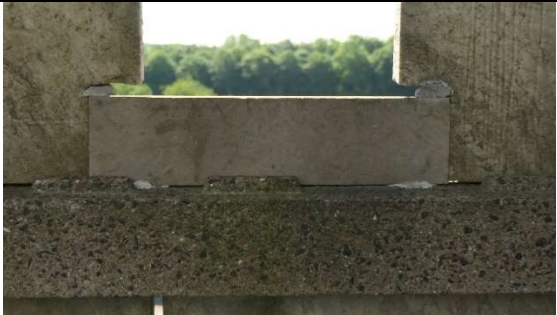
| Åtgärdsbehov- klockstapel | | |
|---|---|---|
| Fogar och tätning utfört med olika material. Mjukfog, plast, bly. | | 3 |

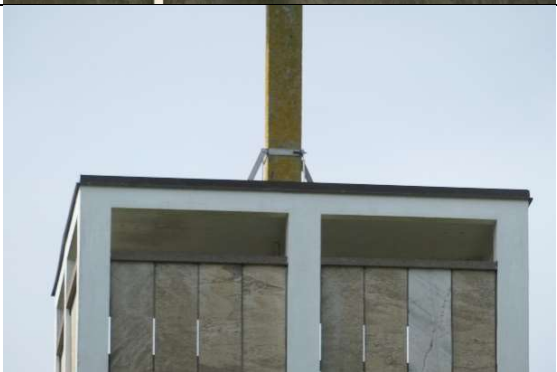
| Åtgärdsbehov- klockstapel | | |
|---|---|---|
| Ekebergsmarmor – fasadblock<br><br>Fasadelement troligen bytt till nytt block som är lite ljusare i färg. | | - |

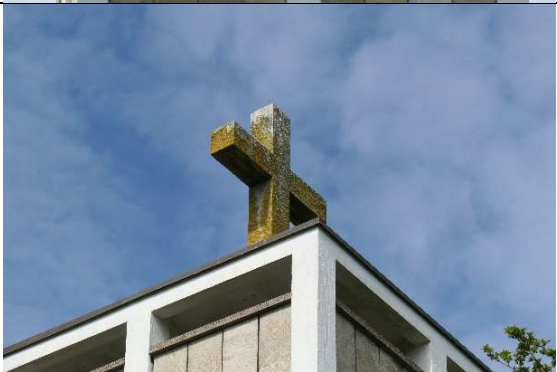
| Åtgärdsbehov- klockstapel | | |
|---|---|---|
| Marmorkors<br>Mycket lavpåväxt. | | 3 |

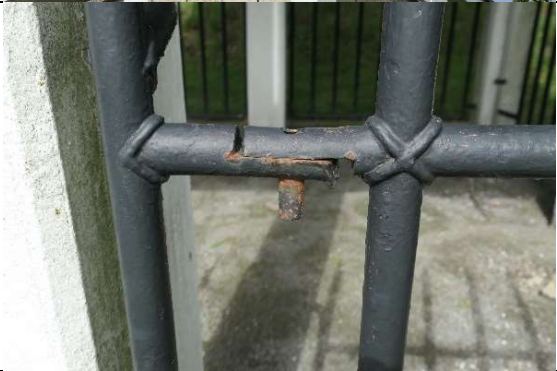
| Åtgärdsbehov- klockstapel | | |
|---|---|---|
| Järnräcke markplan<br>Rostfläckar, blymönja ligger bar på sina ställen där täckfärgen spruckit upp. | | 2 |

Järnräcket rostskyddsmålas och täckmålas likt befintligt i svart kulör.

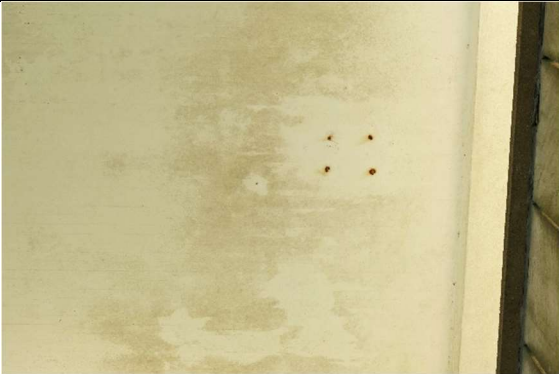
| Åtgärdsbehov- klockstapel | | |
|---|---|---|
| <p><b>Bjälklag av armerad betong.</b></p> <p>Undersidan takbjälklag finns något som liknar rostiga infästningar med okänd funktion. Kontrolleras.</p> | | 2 |

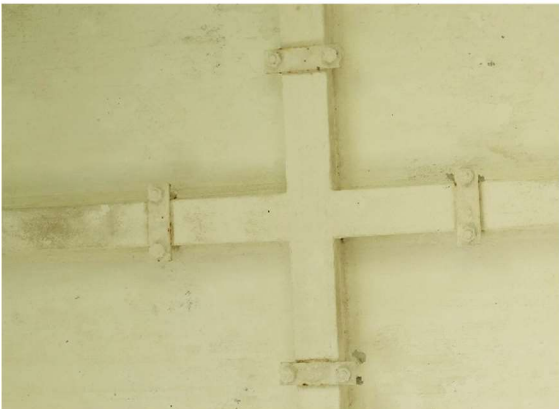
| Åtgärdsbehov- klockstapel | | |
|---|---|---|
| <p><b>Beslag av järn till infästning krönkors</b></p> <p>Tecken på rost finns under färgskiktet. Bör rotskyddas och målas. Kontrollera statusen regelbundet/årligen.</p> | | 2 |

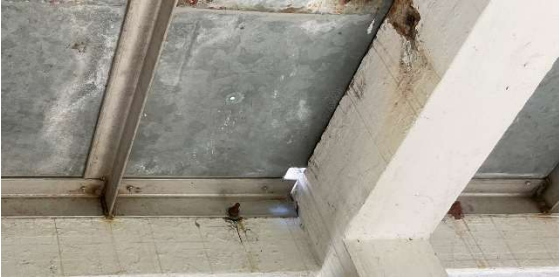
| Åtgärdsbehov- klockstapel | | |
|---|---|---|
| <p><b>Golv klockvåning</b></p> <p>Durkplåt ovanpå vinkeljärn. Vinkeljärnen förefaller utbytta och av rostfritt material, Dessa ser ut att vara i gott skick. Bultarna och skruvarna har rostangrepp, bör bytas till rostfritt.</p> | | 2 |

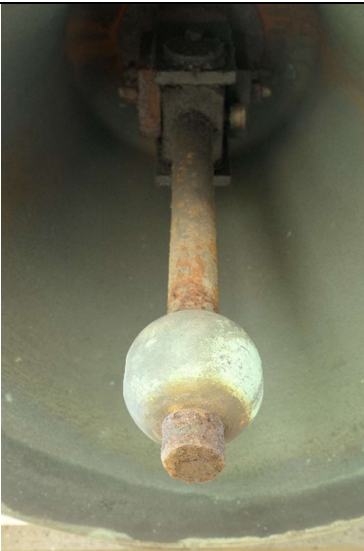
| Åtgärdsbehov- klockstapel | | |
|---|---|---|
| <p><b>Klockor</b></p> <p>Rostande klockkläpp. Kontrolleras årligen vid klockservice.</p> | | - |
