Statusbesiktning 2022
Uppåkra Kyrka
Uppåkra församling

Inledning

I Statusbesiktningen ingår kyrkobyggnaden ut- och invändigt, fast inredning, inventarier samt installationer.

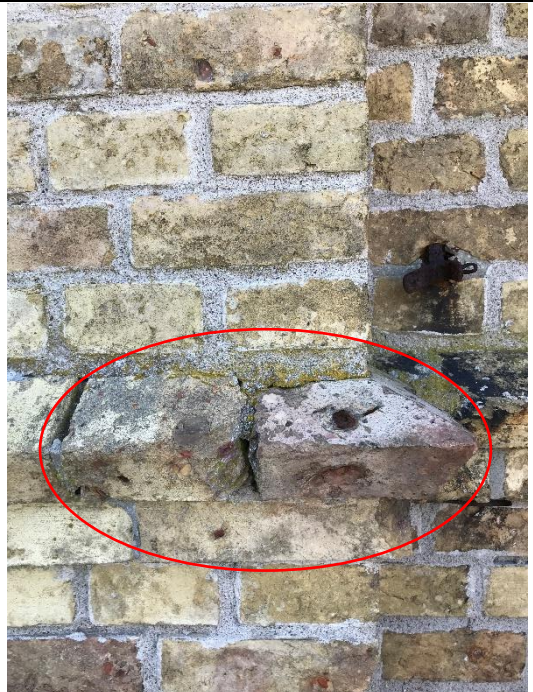
BYGGNADSDEL	KOMMENTARER	FOTO	ÅTGÄRD	PRIO
Torn, Väst	<p>Fogarna i fasaden är generellt i gott skick men vittrade fogar finns på utskjutande delar såsom listverk. Avslagna hörn och trasiga tegelstenar förekommer även.</p> <p>Skadebilden finns förekommande i varierande omfattning runt hela tornet.</p>

<p>Kontakta sakkunnig för åtgärdsförslag</p>	<p>2</p>

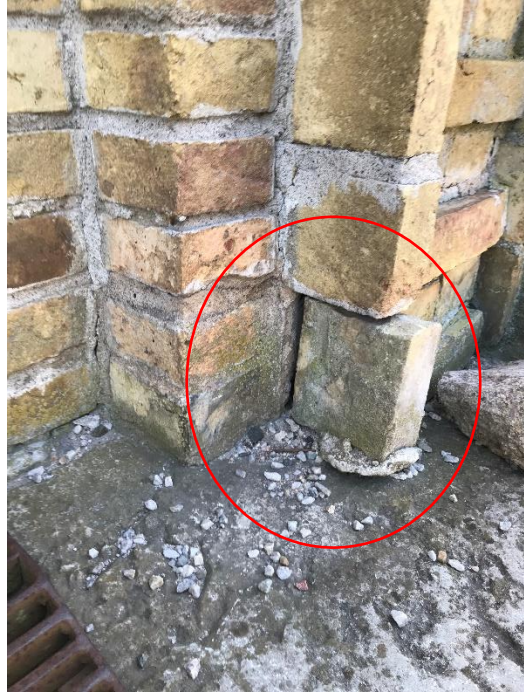
BYGGNADSDEL	KOMMENTARER	FOTO	ÅTGÄRD	PRIOR
Torn, Väst	Fasadstenar har lossnat.

Lättåtkomliga stenar fastsättes löpande. Mer svåråtkomliga stenar får åtgärdas vid liftarbete eller vid en yttre renovering av fasaderna.	0
Torn, Norr	Se kommentar angående tornets västra fasad. Skadebilden finns förekommande i varierande omfattning runt hela tornet.	---	Kontakta sakkunnig för åtgärdsförslag	2
Torn, Öst	Se kommentar angående tornets västra fasad. Skadebilden finns förekommande i varierande omfattning runt hela tornet.	---	Kontakta sakkunnig för åtgärdsförslag	2

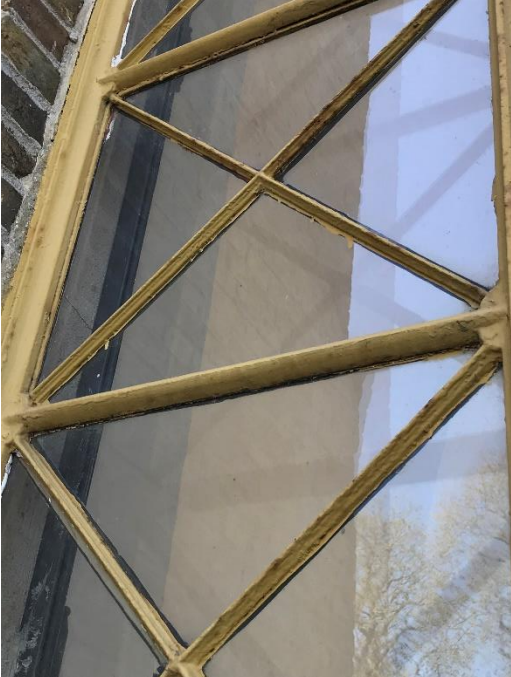
BYGGNADSDEL	KOMMENTARER	FOTO	ÅTGÄRD	PRIO
Torn, Söder	<p>Begynnande rost på fönstrets spröjs och bågar. Fogar runt fönster har delvis vittrat. Skadebilden återkommer på samtliga fönster på tornets fasader i varierande omfattning.</p>

<p>Fönster rengörs, rostskyddsbehandlas och målas med lämpliga metoder och material.</p>	2

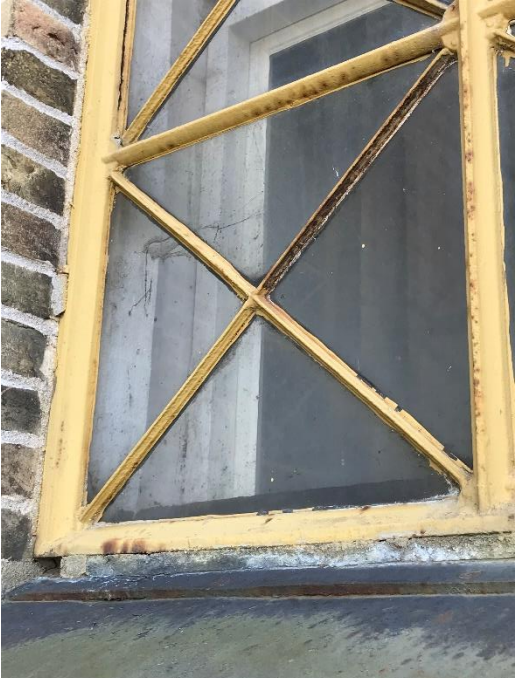
BYGGNADSDEL	KOMMENTARER	FOTO	ÅTGÄRD	PRIO
Långhus, Väst	<p>Begynnande rost på fönstrets spröjs och bågar samt fönsterbräda. Fogar runt fönster har delvis vittrat. Skadebilden återkommer på samtliga fönster på långhusets fasader i varierande omfattning.</p>

<p>Fönster rengörs, rostskyddsbehandlas och målas med lämpliga metoder och material.</p>	2

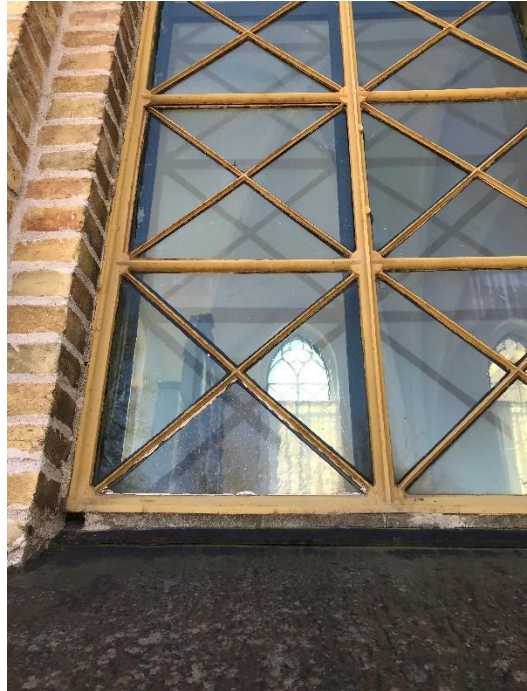
BYGGNADSDEL	KOMMENTARER	FOTO	ÅTGÄRD	PRIO
Kor, Norr	<p>Begynnande rost på fönstrets spröjs och bågar samt på solbänk under fönster. Fogar runt fönster har delvis vittrat. Skadebilden återkommer på samtliga fönster på långhusets fasader i varierande omfattning.</p>

<p>Fönster rengörs, rostskyddsbehandlas och målas med lämpliga metoder och material.</p>	2

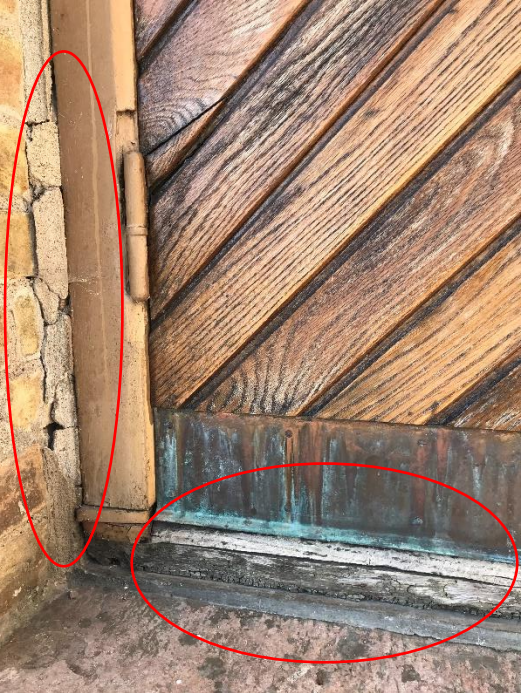
BYGGNADSDEL	KOMMENTARER	FOTO	ÅTGÄRD	PRIO
Kor, Öster	Kordörrens tröskel är rötskadad och brukslisten på ömse sidor om dörren har vittrat.

Rötskadad tröskel byts och brukslisten kompletteras.	2

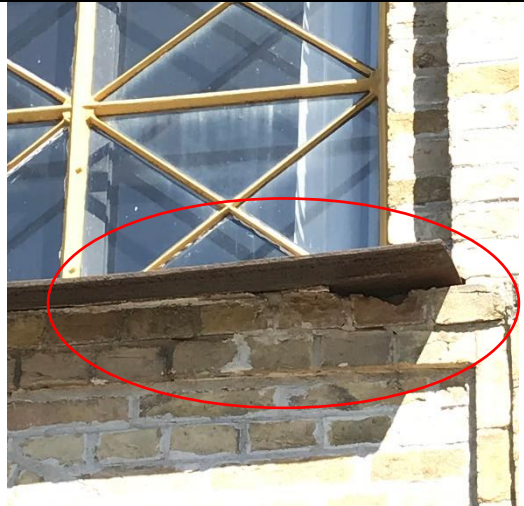
BYGGNADSDEL	KOMMENTARER	FOTO	ÅTGÄRD	PRIO
Långhus, Söder	Mekaniska skador på tegel under och i anslutning till solbänkar förekommer såväl som vittrade tegelfogar.

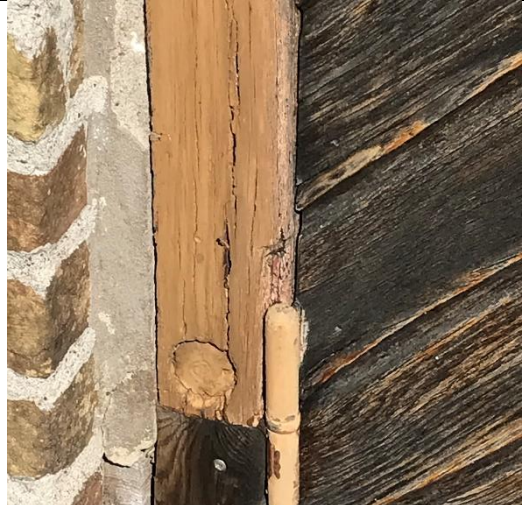
Konsultera sakkunnig hantverkare gällande åtgärdsförslag	3
Långhus, Söder.	Röta förekommer i sidoskeppets dörrfoder och dörren är i behov av underhåll.

Dörren underhålls med lämplig metod och material.	2

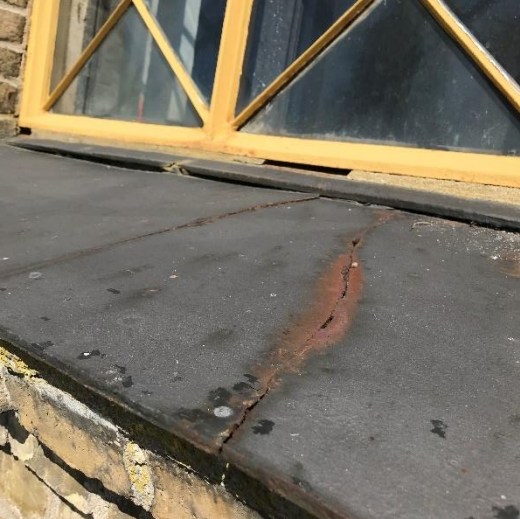
BYGGNADSDEL	KOMMENTARER	FOTO	ÅTGÄRD	PRIO
Långhus, Söder.	Solbänk i gjutjärn har spruckit och rostar. Risk för inträngande vatten ner i grundmuren.

<p>Lämplig lösning för att tätta sprickan bör utföras snarast.</p> <p>Undersök lagning eller byte av solbänkar.</p>	<p>1</p> <p>2</p>
TAK ÖVERSIKT

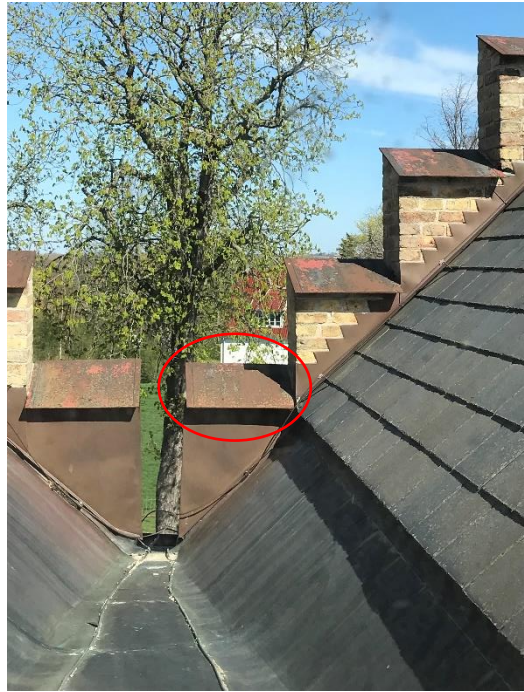
BYGGNADSDEL	KOMMENTARER	FOTO	ÅTGÄRD	PRIO
Långhustak	Trappgavlarnas plåtavtäckningar rostar.

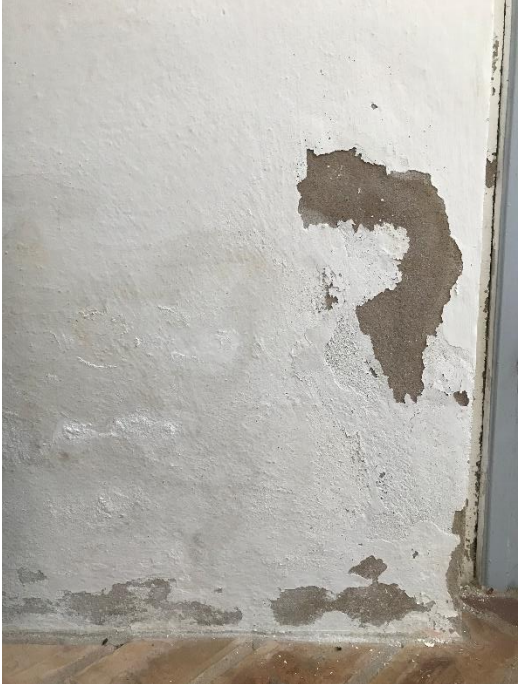
BYGGNADSDEL	KOMMENTARER	FOTO	ÅTGÄRD	PRIO
Vapenhus	Färgflagnig och saltutfällning på nedre delar av väggar mot söder-, väster- och norrläge

Kyrkan har historiskt haft återkommande fuktproblem. Kontakta sakkunnig för skadeanalys och råd.	3
LÅNGHUS ÖVERSIKT

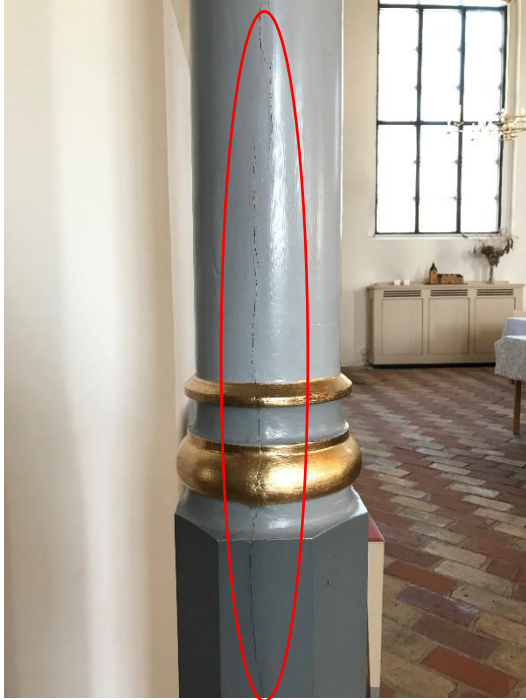
BYGGNADSDEL	KOMMENTARER	FOTO	ÅTGÄRD	PRIO
Långhus	Vertikala torrsprickor i läktarpelare.

Konsultera målerikonserverator om åtgärd. Skadebilden föranleder inga direkta åtgärder	3

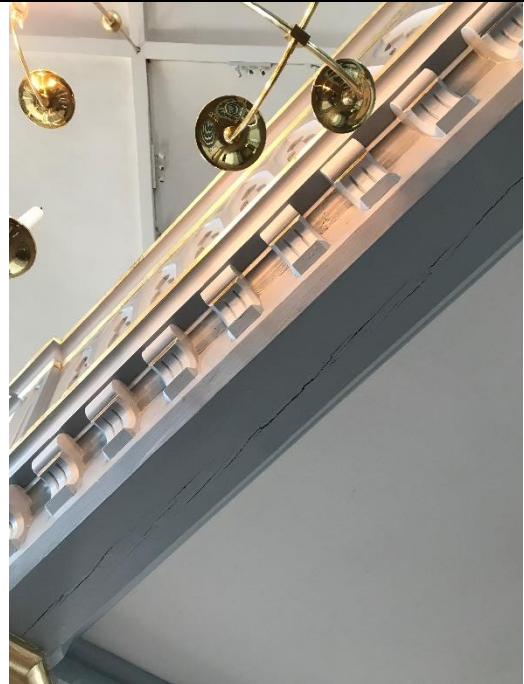
BYGGNADSDEL	KOMMENTARER	FOTO	ÅTGÄRD	PRIO
Långhus	Torrspäckor på undersidan av orgelläktarens bjälkar.

Konsultera målerikonserverator om åtgärd. Skadebilden föranleder inga direkta åtgärder	3

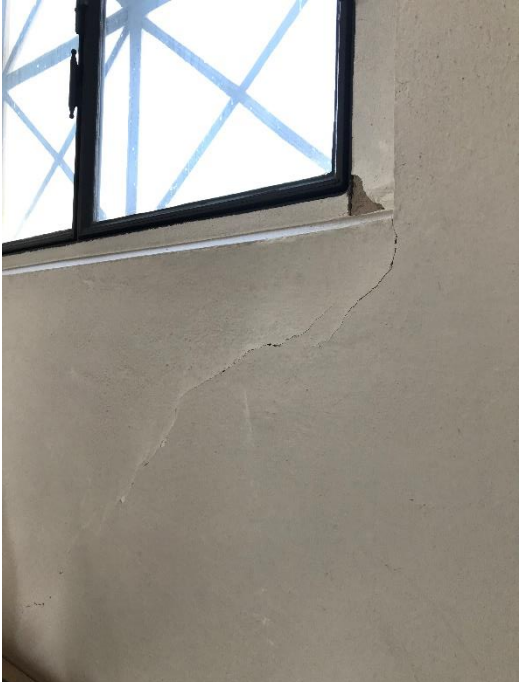
BYGGNADSDEL	KOMMENTARER	FOTO	ÅTGÄRD	PRIO
Långhus	Sprickor och putssläpp invid och nedanför fönster i norra sidoskeppet. Problemet är återkommande i olika omfattning i både norra och södra sidoskeppet.

Hålls under uppsikt. Vid förvärrad skadebild kontaktas sakkunnig för skadeanalys och råd.	0

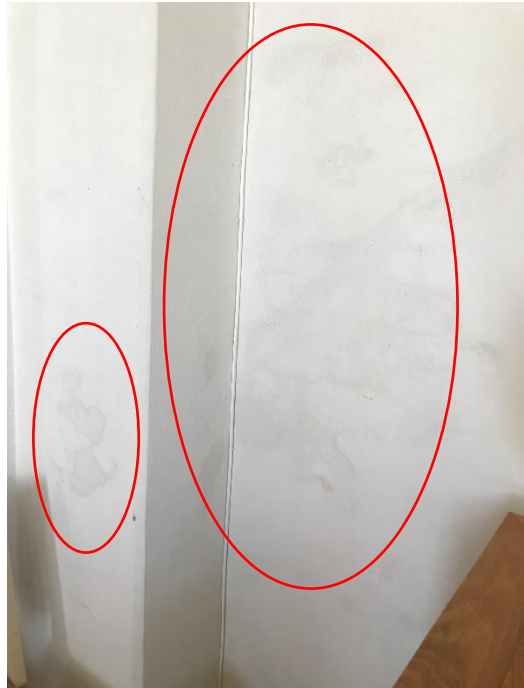
BYGGNADSDEL	KOMMENTARER	FOTO	ÅTGÄRD	PRIO
Långhus	Fuktutfällningar syns på flertalet ställen längs norra sidoskeppets väggytor.

Kyrkan har historiskt haft återkommande fuktproblem. Kontakta sakkunnig för skadeanalys och råd vid förvärrad skadebild.	3

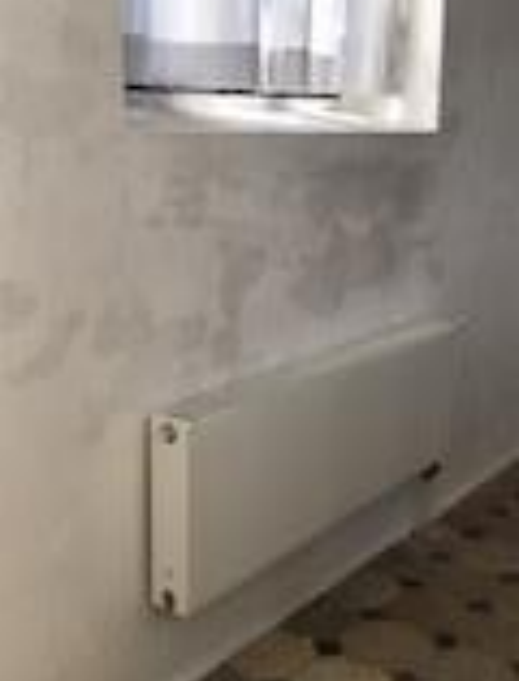
Kor	Missfärgning, svärtning och fuktfläckar förekommer i varierande omfattning på väggarna nedre delar.

Kyrkan har historiskt haft återkommande fuktproblem. Kontakta sakkunnig för skadeanalys och råd vid förvärrad skadebild.	3

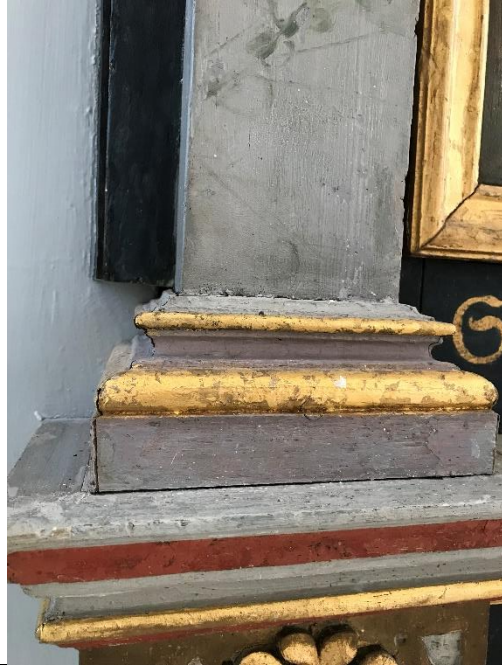
BYGGNADSDEL	KOMMENTARER	FOTO	ÅTGÄRD	PRIOR
Altarupsats	Viss färgflagnig förekommer om än i ringa omfattning.

Konsultera målerikonserverator om åtgärd.	3
Predikstol	---	---	---	---
Altarring	---	---	---	---

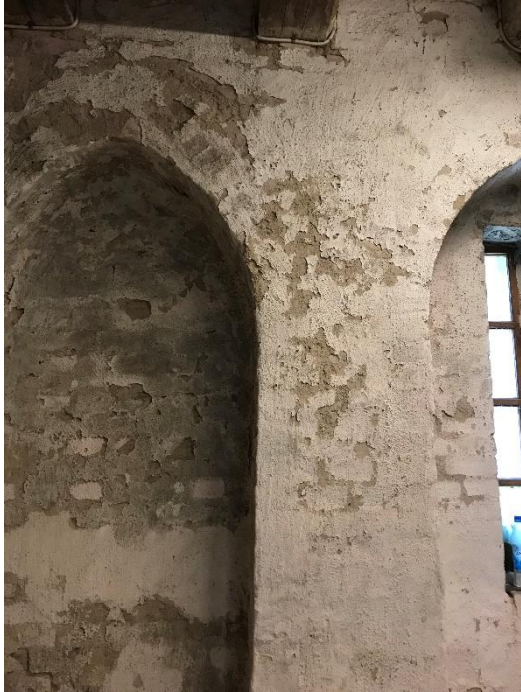
BYGGNADSDEL	KOMMENTARER	FOTO	ÅTGÄRD	PRIO
Plan 2	Färgen och putsen flagnar. Tidigare ej åtgärdad brist ur Vård- och underhållsplan (2005).

<p>Då åtgärder inte vidtagits gällande dessa ytor är det svårt att avgöra om skadebilden förvärrats. Ytorna hålls under uppsikt. Kontakta sakkunnig för skadeanalys och råd vid förvärrad skadebild.</p>	0

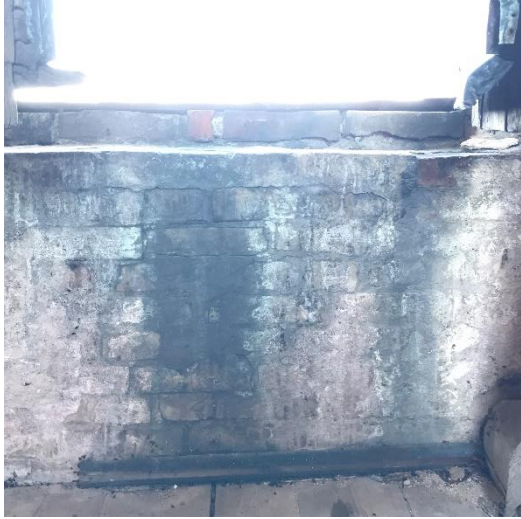
BYGGNADSDEL	KOMMENTARER	FOTO	ÅTGÄRD	PRIO
Plan 3	Under ljudluckorna i klockrummet syns rinnmärken och teglet spjälkar.

Vattenavledningen ses över för att undvika skador till följd av läckage.	1

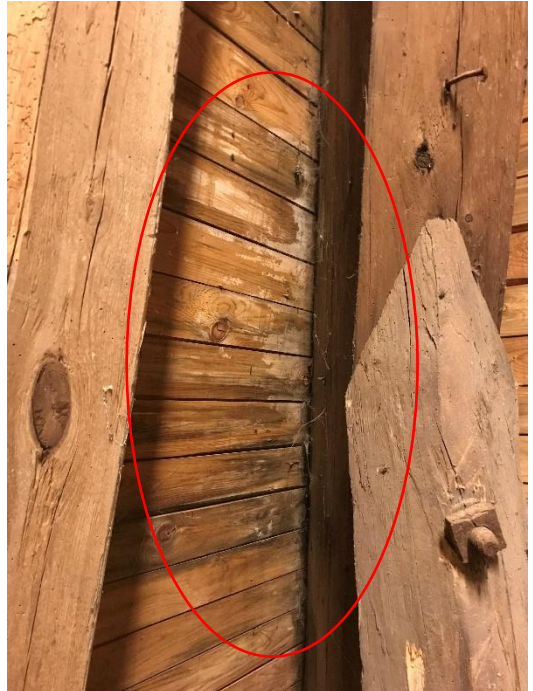
BYGGNADSDEL	KOMMENTARER	FOTO	ÅTGÄRD	PRIO
Plan 4	<p>Fuktfläckar på underbrädningen syns i olika omfattning i de olika vädersträcken. Det är oklart om fuktfläckarna indikerar pågående läckage. Syn av torntaket i januari 2022 visar inga tecken på pågående läckage eller risk för läckage.</p>

<p>Hålls under kontinuerlig uppsikt. Vid förvärrad skadebild kontaktas sakkunnig för skadeanalys och råd</p>	3

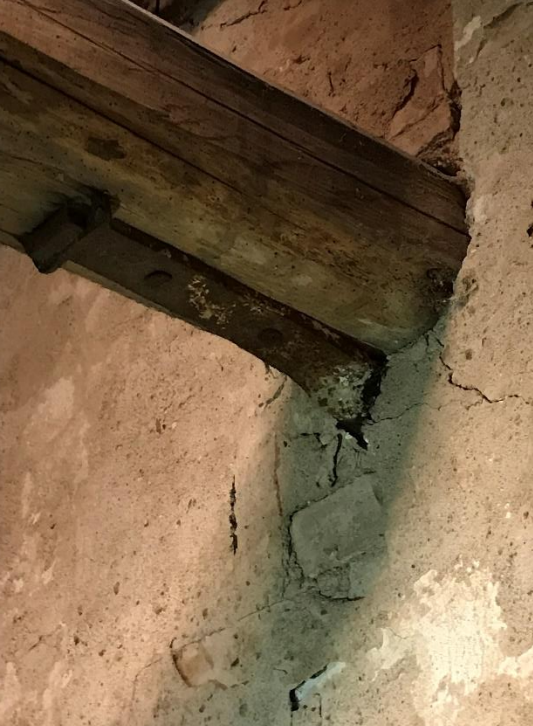
BYGGNADSDEL	KOMMENTARER	FOTO	ÅTGÄRD	PRIO
Plan 4	<p>Dragjärn i väst-östlig riktning ser ut att ha gått av alternativt ha delvis demonterats då inga spår av dessa syns på murverket från utsidan.</p>

<p>Kontakta konstruktör för skadeanalys och råd.</p>	1

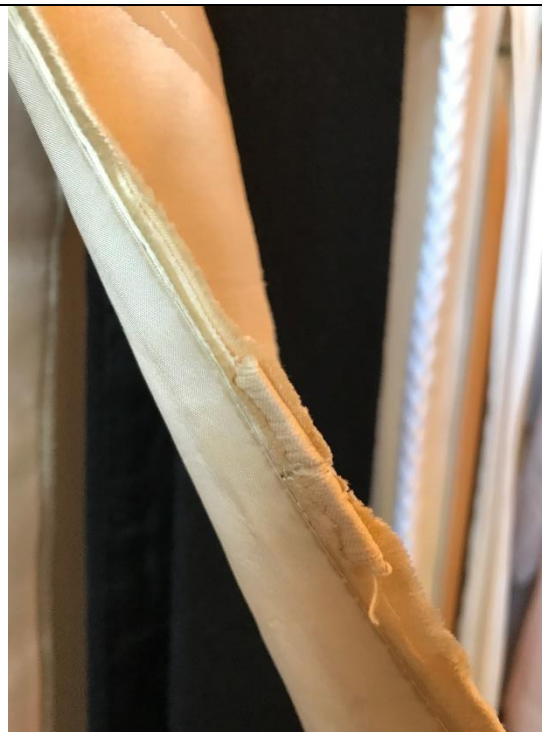
Vit stola K 67

Stolan har mekaniska skador, tecken på slitage och är smutsig.

Stolan bör snarast ses över av en textilkonservator

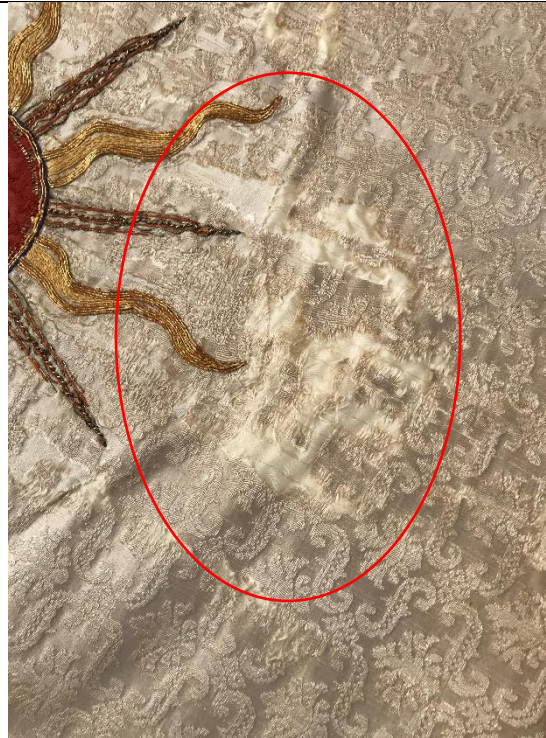
Vit Mässhake K 46

Mässhaken visar tecken på slitage främst på framsidan.

Mässhake bör snarast ses över av en textilkonservator.
